## 23. 부 근 2 교

## 23. 부근2교(기타종)

## ① 정기안전점검표

점검일자 : 2026년 04월 07일

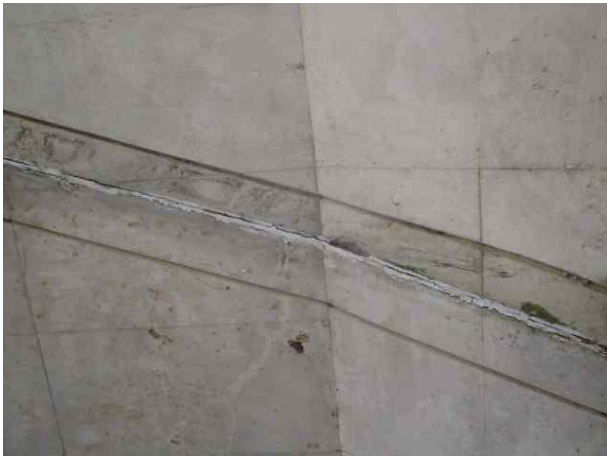
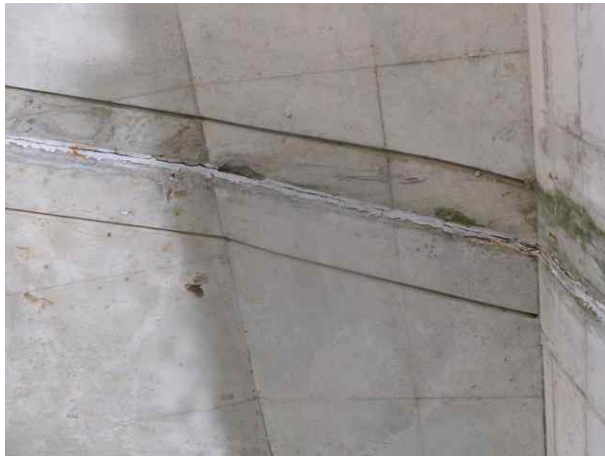
| 점검부위 | | 점검결과 | 발생원인 | 조치 필요사항 | 사진번호 |
|---|---|---|---|---|---|
| 바닥판 | | · 박락<br>· 실란트 열화 | · 우수유입, 동결융해 반복<br>· 공용기간 증가, 열화 | · 단면보수<br>· 실란트 재시공 | 01~02 |

| 01<br>(25년 하반기) | 바닥판하면 박락 | 01<br>(26년 상반기) | 바닥판하면 박락 |

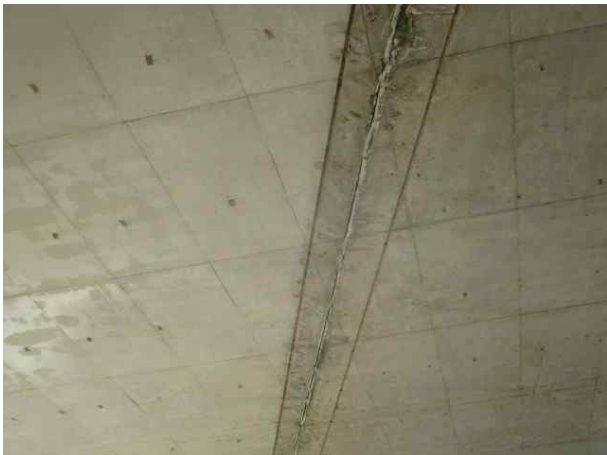
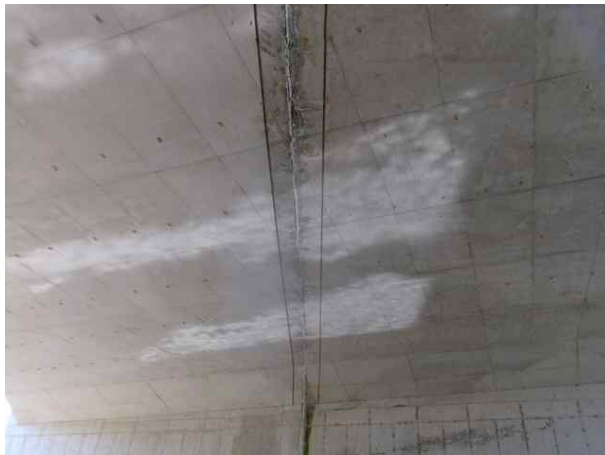
| 02<br>(25년 하반기) | 바닥판하면 실란트 열화 | 02<br>(26년 상반기) | 바닥판하면 실란트 열화 |

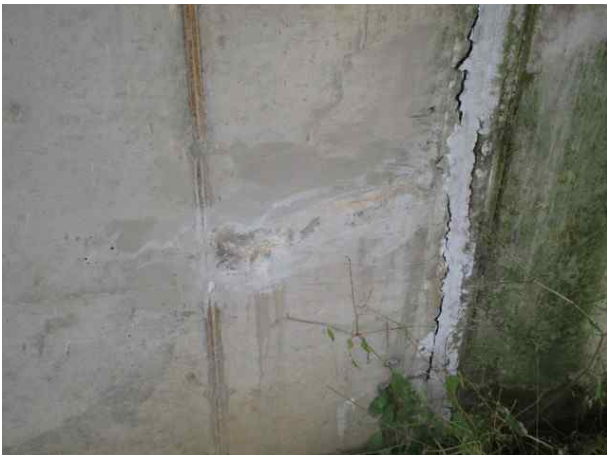
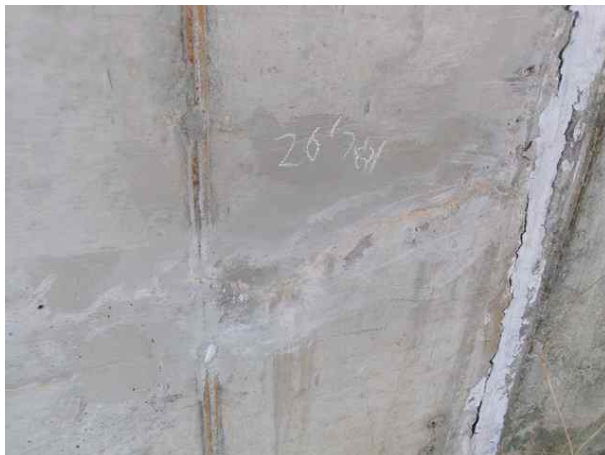
| 점검부위 | | 점검결과 | 발생원인 | 조치 필요사항 | 사진번호 |
|---|---|---|---|---|---|
| 교대 | | · 균열부 백태(0.3mm미만)<br>· 실란트 열화<br>· 균열(0.3mm미만)<br>· 망상균열(0.3mm미만) | · 건조수축 및 온도변화<br>· 손상부 우수유입<br>· 공용기간 증가, 열화 | · 표면처리<br>· 실란트 재시공 | 03~06 |

| 03<br>(25년 하반기) | 교대 균열부 백태(0.3mm미만) | 03<br>(26년 상반기) | 교대 균열부 백태(0.3mm미만) |

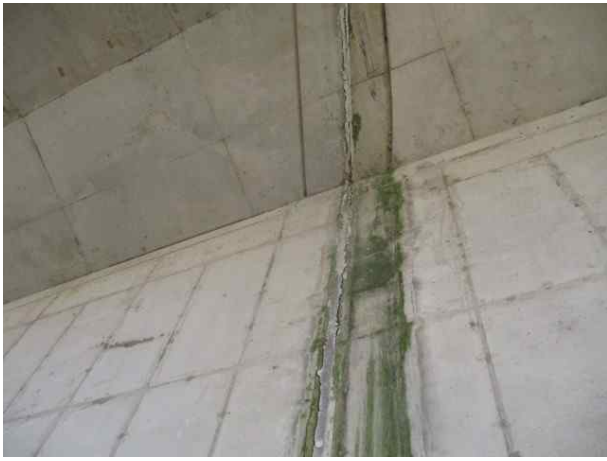
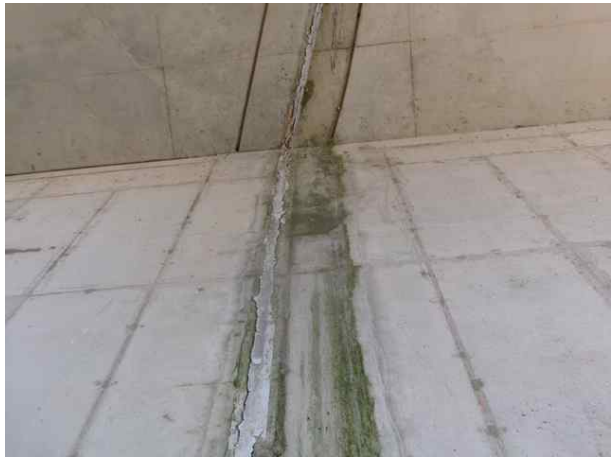
| 04<br>(25년 하반기) | 교대 실란트 열화 | 04<br>(26년 상반기) | 교대 실란트 열화 |

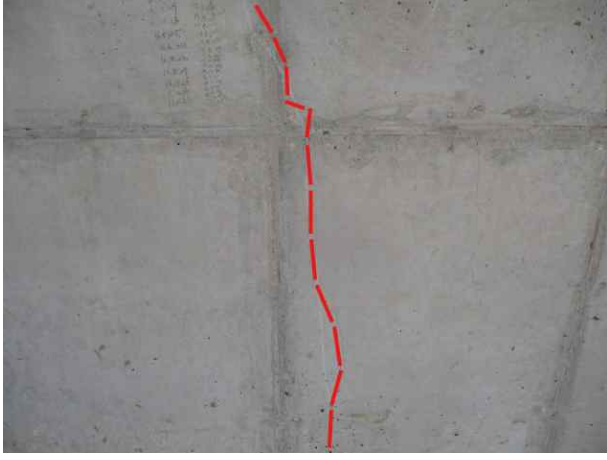
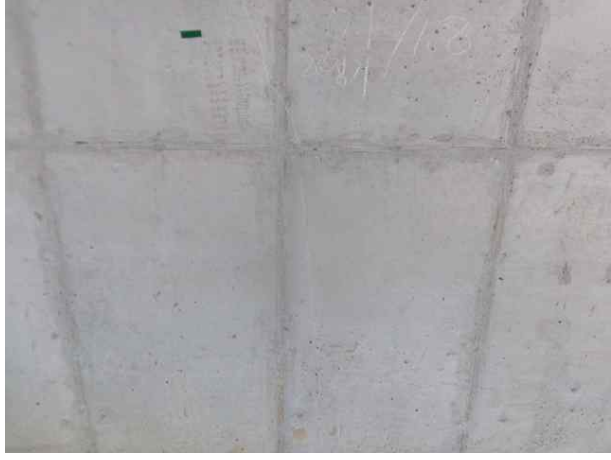
| 05<br>(25년 하반기) | 교대 균열 (0.3mm미만) | 05<br>(26년 상반기) | 교대 균열 (0.3mm미만) |

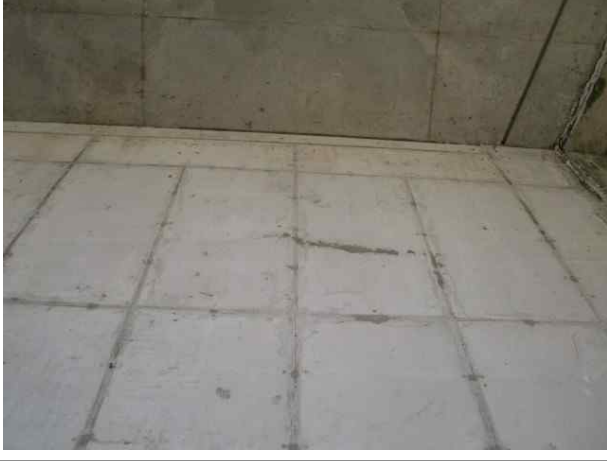
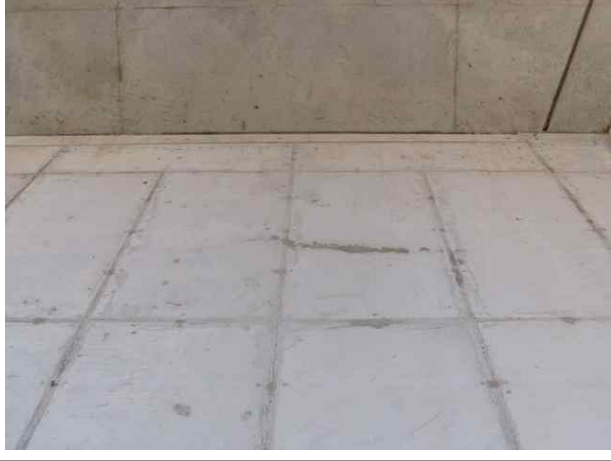
| 06<br>(25년 하반기) | 교대 망상균열 (0.3mm미만) | 06<br>(26년 상반기) | 교대 망상균열 (0.3mm미만) |

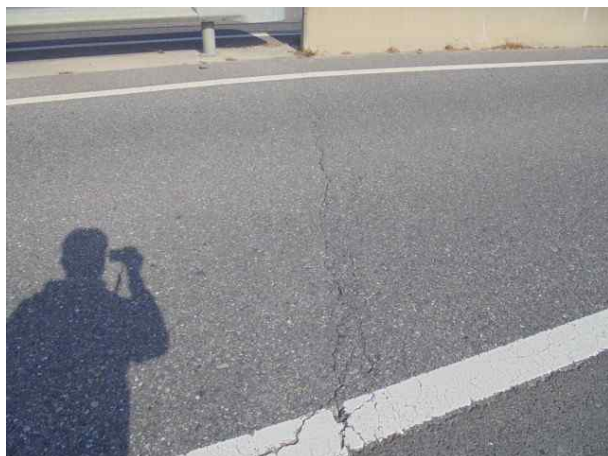
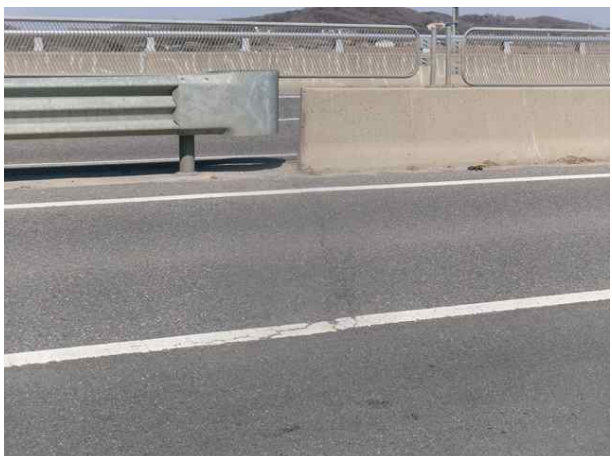
| 점검부위 | | 점검결과 | 발생원인 | 조치 필요사항 | 사진번호 |
|---|---|---|---|---|---|
| 교면포장 | | 접속부 균열 | · 차량운하중, 공용기간 증가 | 주의관찰 | 07~08 |

| 07<br>(25년 하반기) | 교면포장 접속부 균열 | 07<br>(26년 상반기) | 교면포장 접속부 균열 |

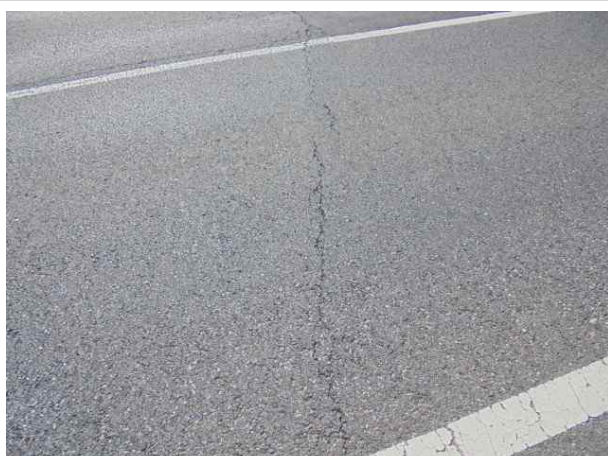
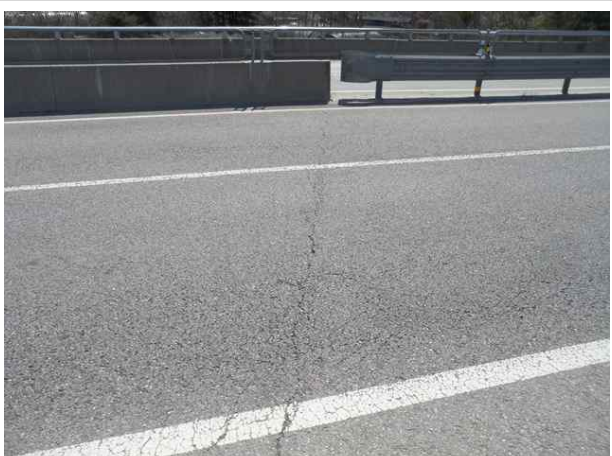
| 08<br>(25년 하반기) | 교면포장 접속부 균열 | 08<br>(26년 상반기) | 교면포장 접속부 균열 |

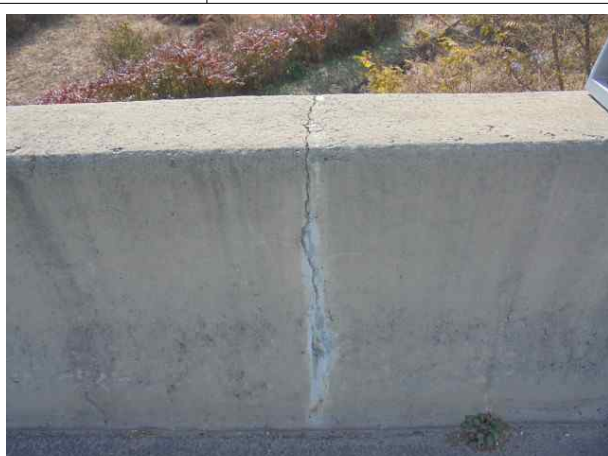
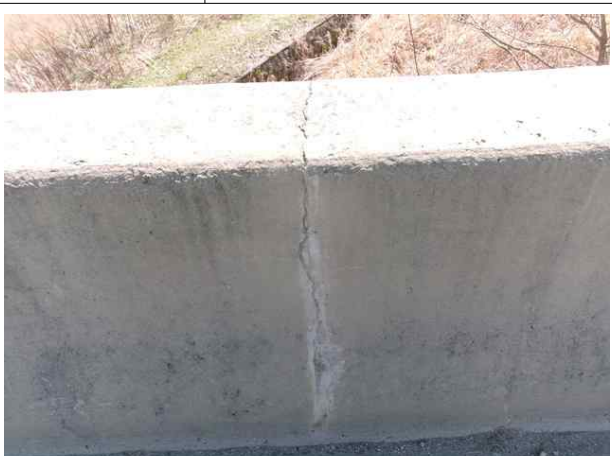
| 점검부위 | | 점검결과 | 발생원인 | 조치 필요사항 | 사진번호 |
|---|---|---|---|---|---|
| 난간 및 연석 | | · 방호벽 접속부 이격<br>· 균열(0.3mm이상)<br>· 균열부 백태(0.3mm이상)<br>· 보수부 균열(0.3mm이상)<br>· 중앙 분리대<br>델리네이트 파손<br>· 중앙분리대<br>균열(0.3mm이상) | · 시공초기 접속부침하<br>· 건조수축 및 온도변화<br>· 손상부 우수유입<br>· 외부충격 | · 표면처리<br>· 주입보수<br>· 재설치<br>· 주의관찰 | 09~15 |

| 09<br>(25년 하반기) | 방호벽 균열부 백태(0.3mm이상) | 09<br>(26년 상반기) | 방호벽 균열부 백태(0.3mm이상) |

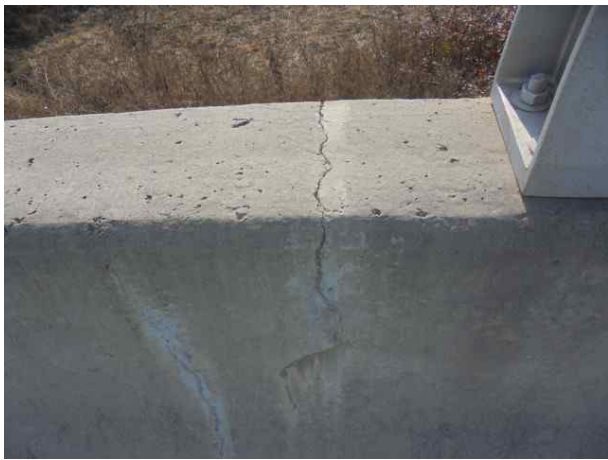
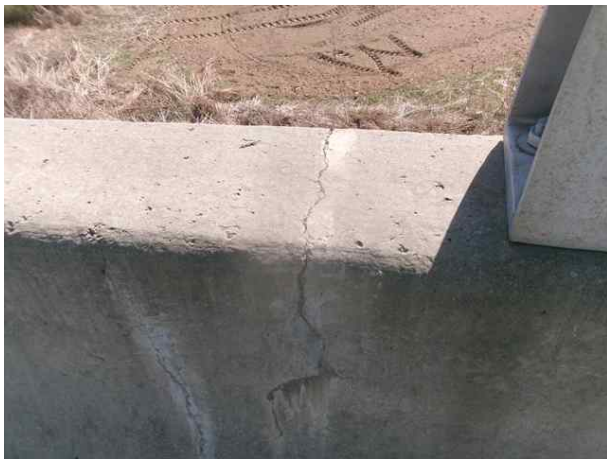
| 13<br>(25년 상반기) | 방호벽 균열(0.3mm이상) | 13<br>(26년 상반기) | 방호벽 균열(0.3mm이상) |

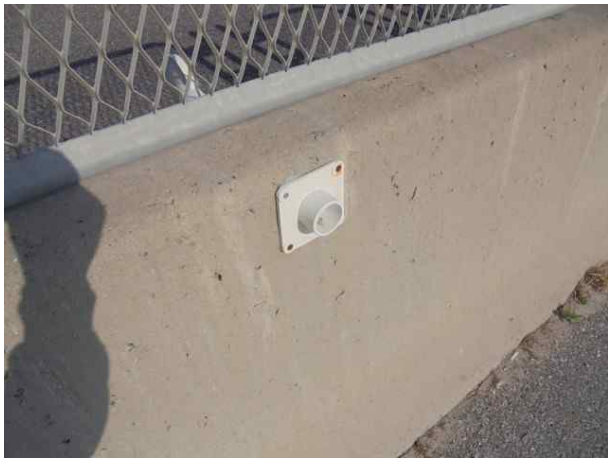
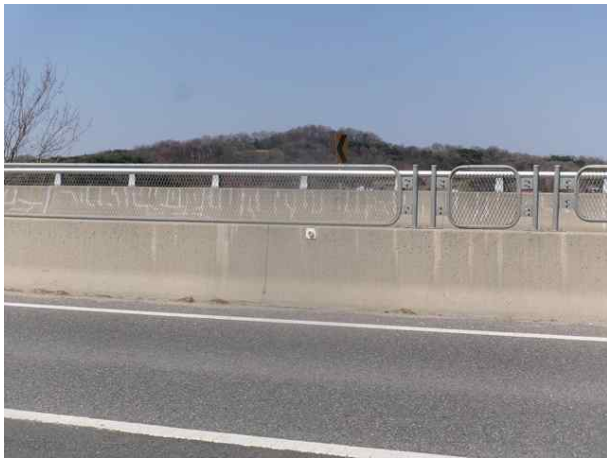
| 14<br>(25년 상반기) | 중앙분리대 텔리네이트 파손 | 14<br>(26년 상반기) | 중앙분리대 텔리네이트 파손 |

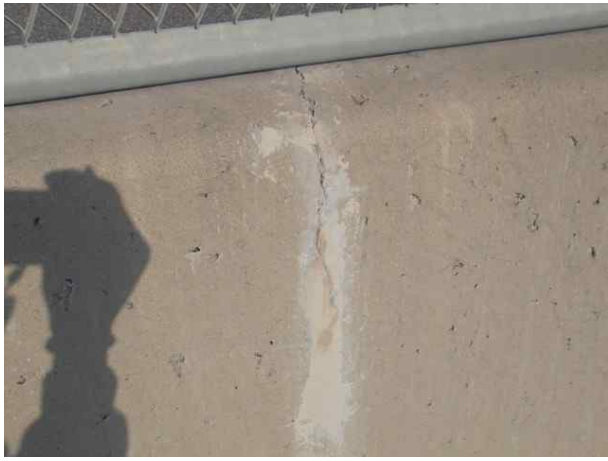
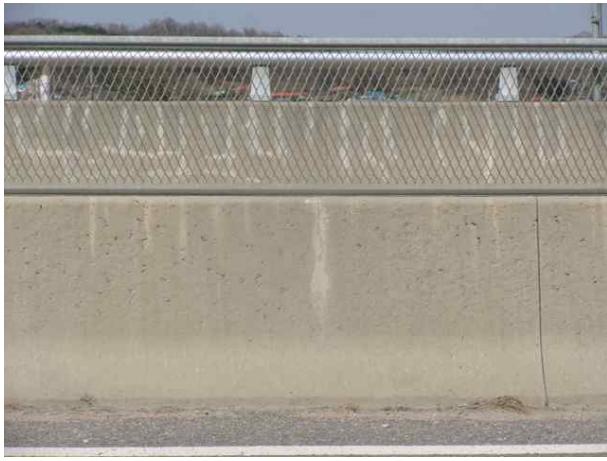
| 15<br>(25년 상반기) | 중앙분리대 균열(0.3mm이상) | 15<br>(26년 상반기) | 중앙분리대 균열(0.3mm이상) |
