## 26. 신 봉 교

## 26. 신봉교(기타종)

점검일자 : 2026년 04월 07일

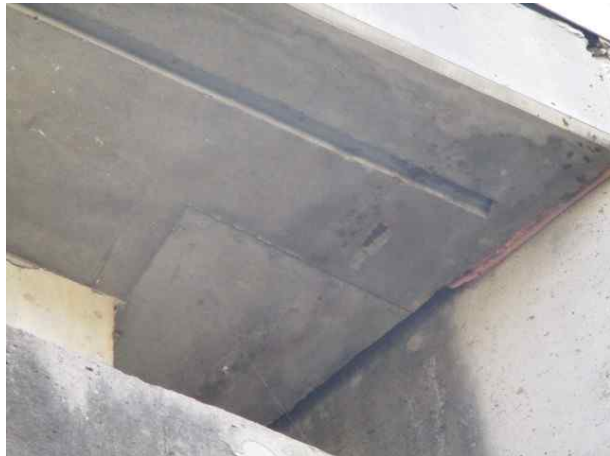
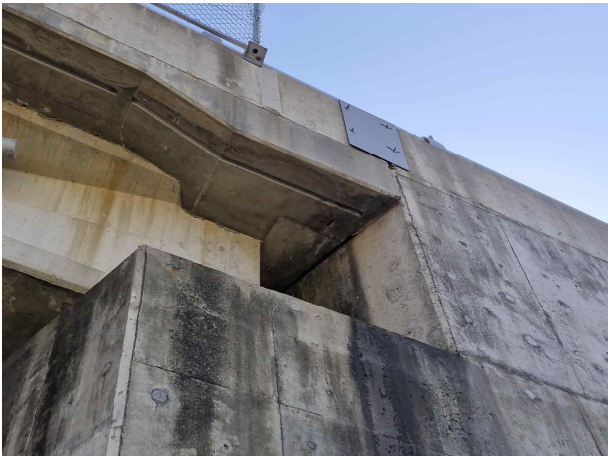
| 점검부위 | | 점검결과 | 발생원인 | 조치 필요사항 | 사진<br>번호 |
|---|---|---|---|---|---|
| 바닥판 | | · 철근노출<br>· 백태<br>· 박락 | -피복두께 부족<br>-손상부 수량유입<br>-동결융해 반복 | -단면보수(방청)<br>-표면처리<br>-단면보수 | 1~3 |

| 01<br>(25년 하반기) | 바닥판 하면<br>철근노출 | 01<br>(26년 상반기) | 바닥판 하면<br>철근노출 |

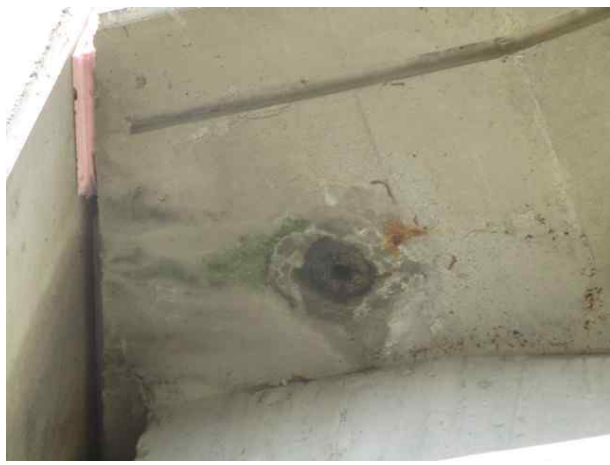
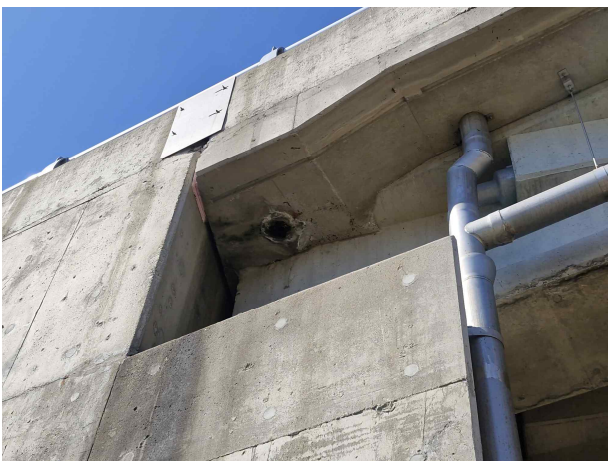
| 점검부위 | | 점검결과 | 발생원인 | 조치 필요사항 | 사진<br>번호 |
|---|---|---|---|---|---|
| 배수시설 | | · 유공관 길이부족 | -시공미흡 | -유공관 길이연장 | 1 |

| 02<br>(25년 하반기) | 바닥판 하면<br>백태, 유공관 길이부족 | 02<br>(26년 상반기) | 바닥판 하면<br>백태, 유공관 길이부족 |

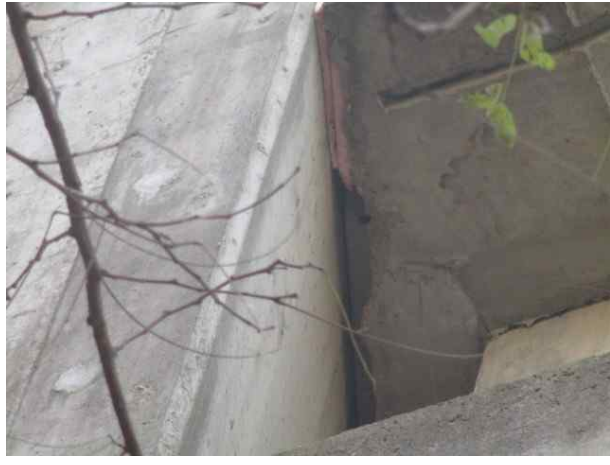
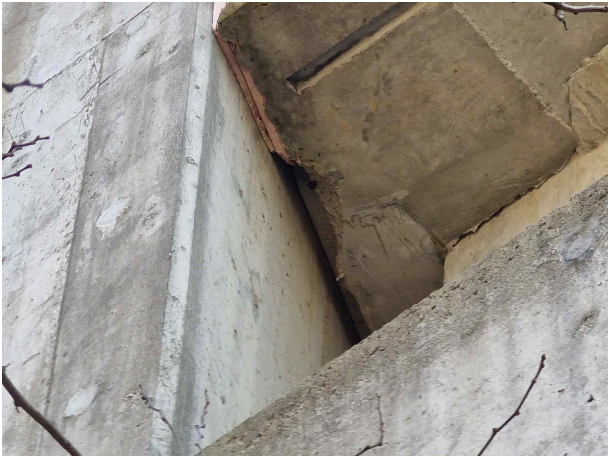
| 03<br>(25년 하반기) | 바닥판 하면<br>박락 | 03<br>(26년 상반기) | 바닥판 하면<br>박락 |

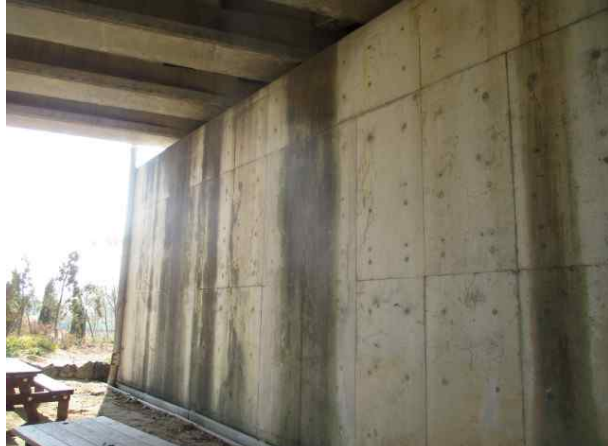
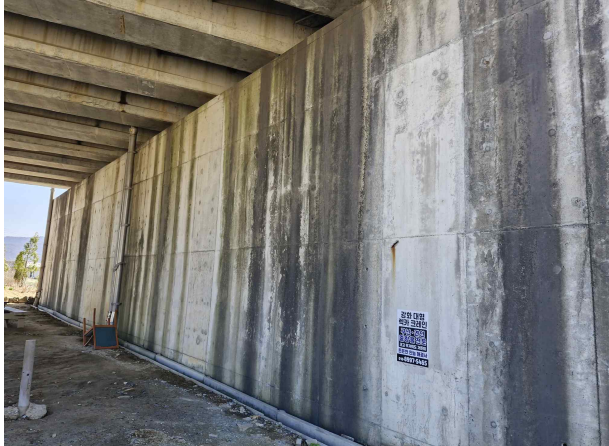
| 점검부위 | | 점검결과 | 발생원인 | 조치 필요사항 | 사진<br>번호 |
|---|---|---|---|---|---|
| 교대 | | · 누수오염<br>· 잡철근 노출<br>· 망상균열(0.3mm미만)<br>· 날개벽 균함<br>· 재료분리<br>· 실란트 갈라짐<br>· 균열(0.3mm미만) | -신축이음 하부누수<br>-시공미흡<br>-건조수축 및 온도응력<br>-외부충격<br>-시공초기 다짐불량<br>-공용기간 증가<br>-건조수축 및 온도응력 | -주의관찰<br>-단면보수(방청)<br>-표면처리<br>-단면보수<br>-단면보수<br>-실란트주입<br>-표면처리 | 4~12 |

| 04<br>(25년 하반기) | 교대<br>누수오염 | 04<br>(26년 상반기) | 교대<br>누수오염 |

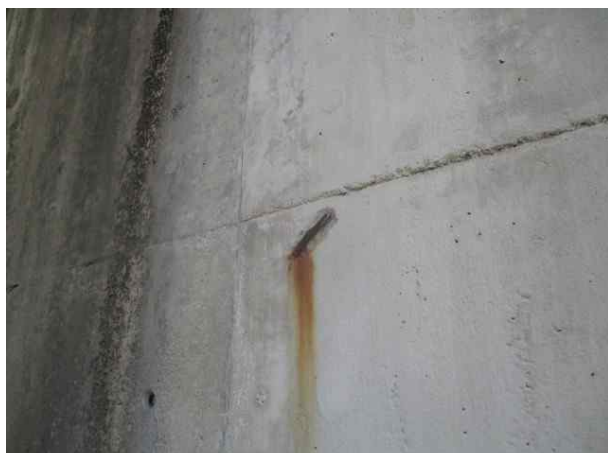
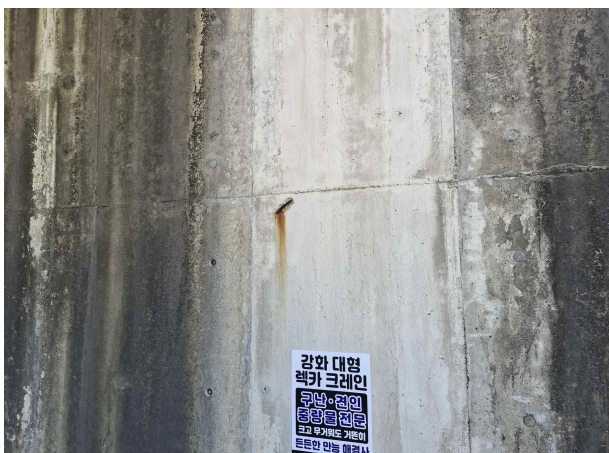
| 05<br>(25년 하반기) | 교대<br>잡철근 노출 | 05<br>(26년 상반기) | 교대<br>잡철근 노출 |

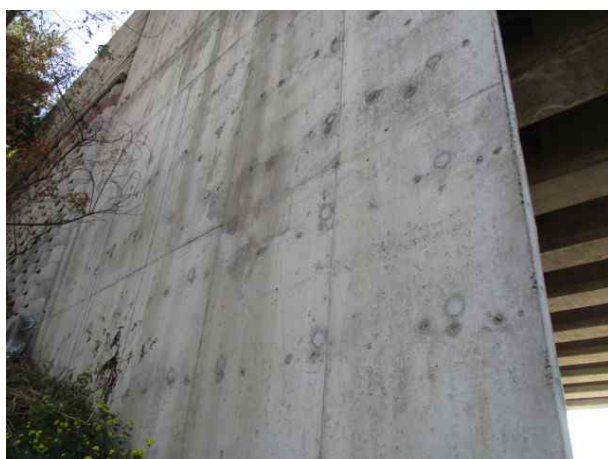
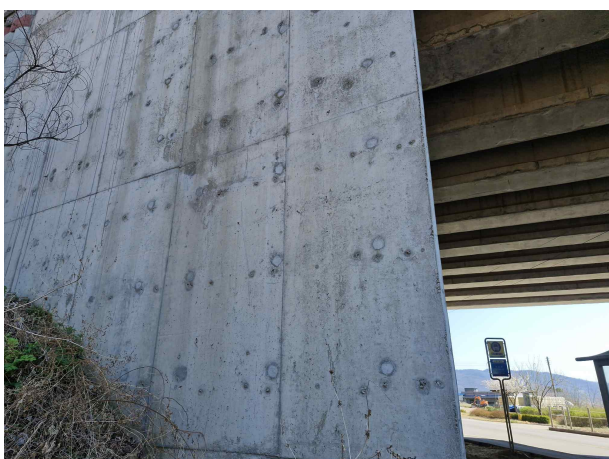
| 06<br>(25년 하반기) | 교대<br>망상균열(0.3mm미만) | 06<br>(26년 상반기) | 교대<br>망상균열(0.3mm미만) |

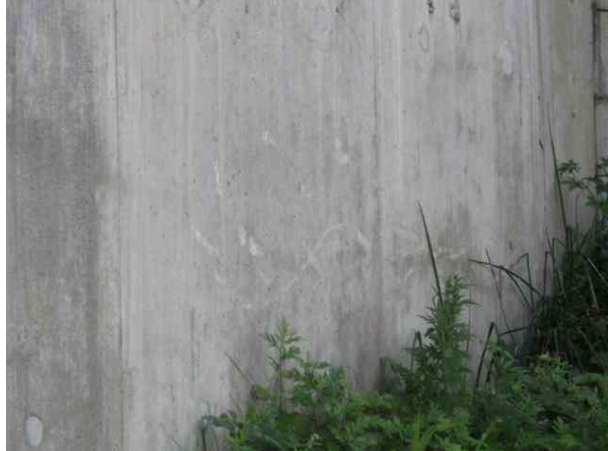
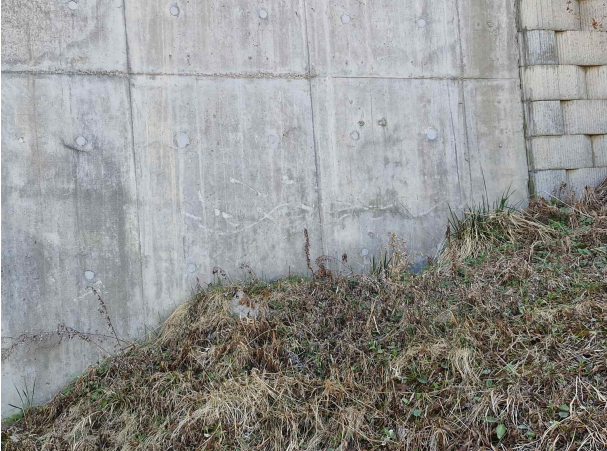
| 07<br>(25년 하반기) | 교대<br>날개벽 긁힘 | 07<br>(26년 상반기) | 교대<br>날개벽 긁힘 |

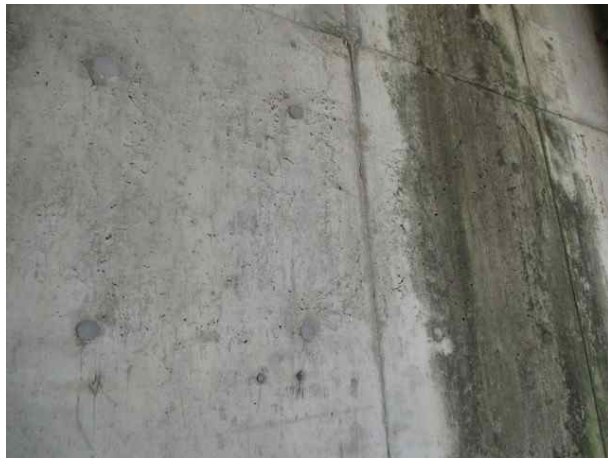
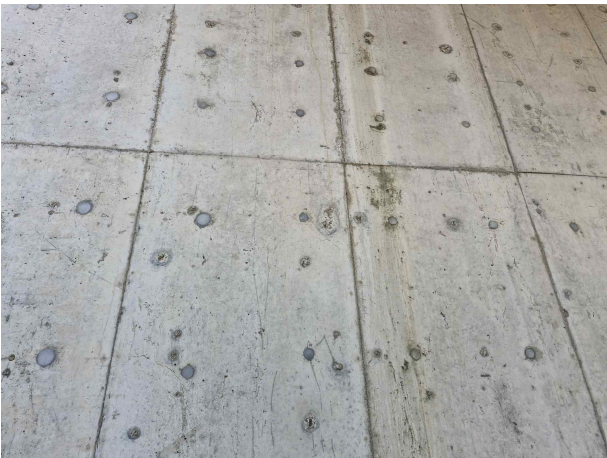
| 08<br>(25년 하반기) | 교대<br>재료분리 | 08<br>(26년 상반기) | 교대<br>재료분리 |

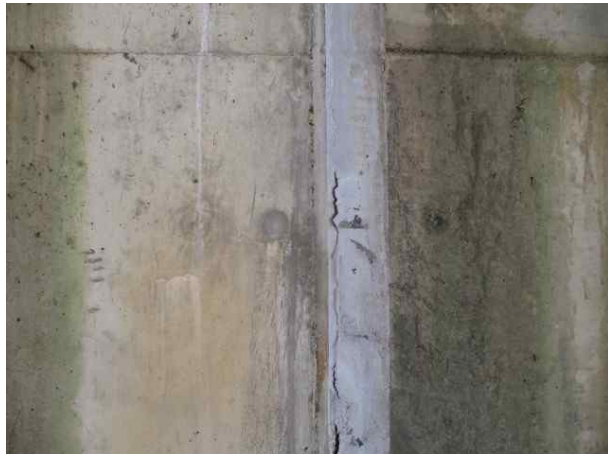
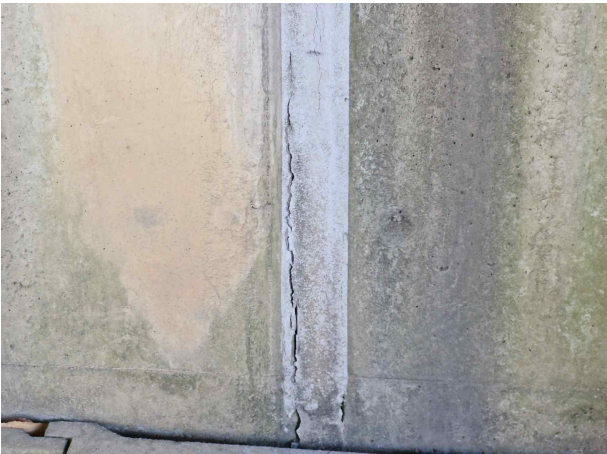
| 09<br>(25년 하반기) | 교대<br>실란트 갈라짐 | 09<br>(26년 상반기) | 교대<br>실란트 갈라짐 |

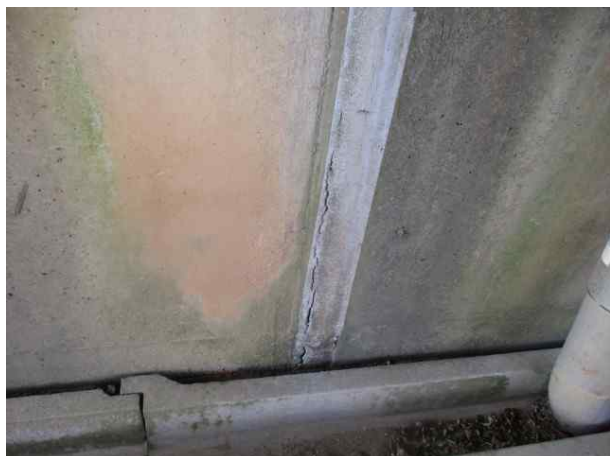
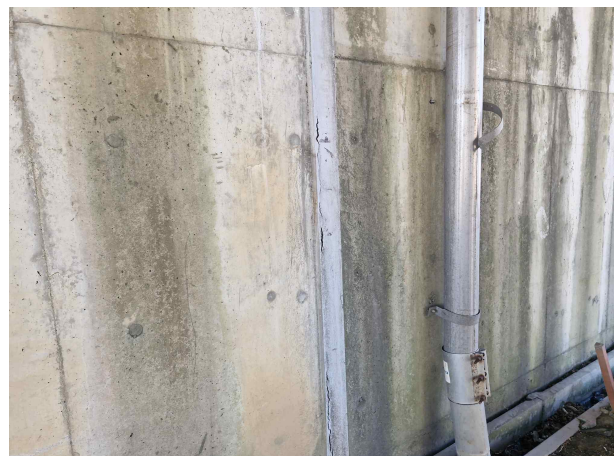
| 10<br>(25년 하반기) | 교대<br>실란트 갈라짐 | 10<br>(26년 상반기) | 교대<br>실란트 갈라짐 |

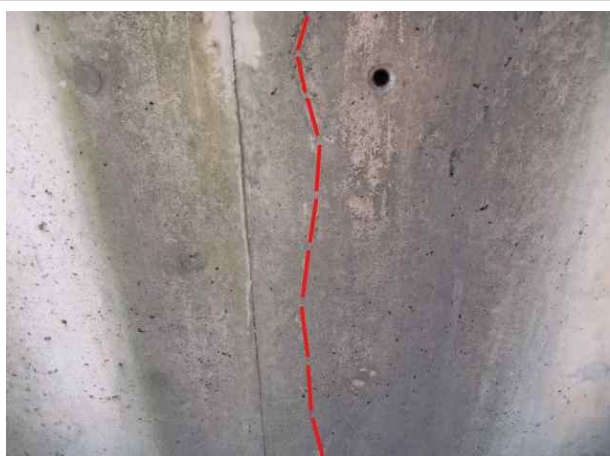
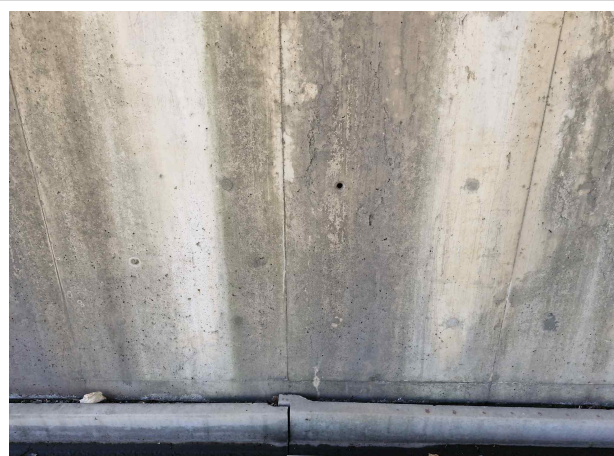
| 11<br>(25년 하반기) | 교대<br>균열 (0.3mm미만) | 11<br>(26년 상반기) | 교대<br>균열 (0.3mm미만) |

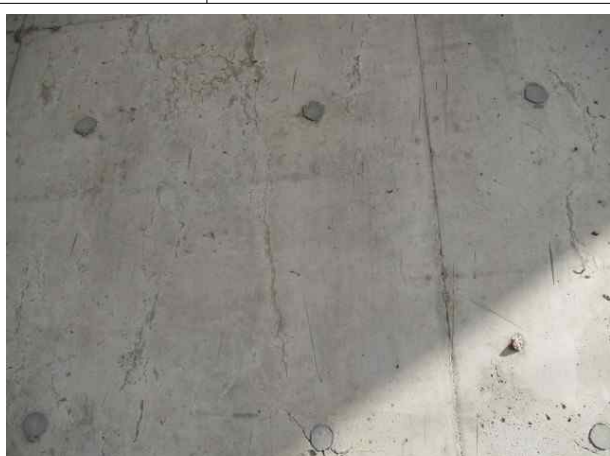
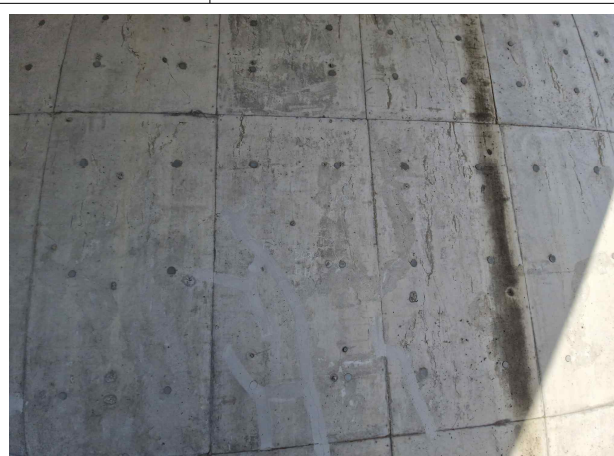
| 12<br>(25년 하반기) | 교대<br>균열 (0.3mm미만) | 12<br>(26년 상반기) | 교대<br>균열 (0.3mm미만) |

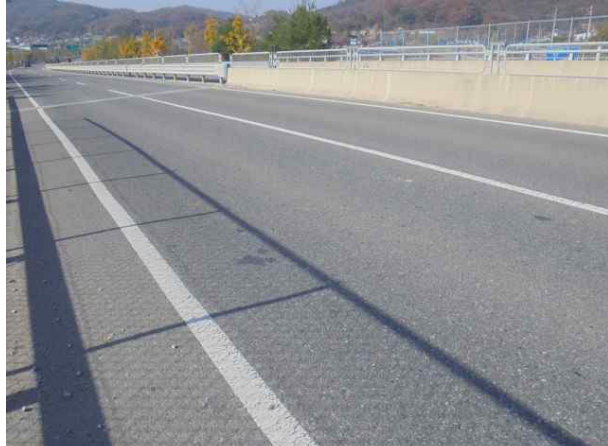
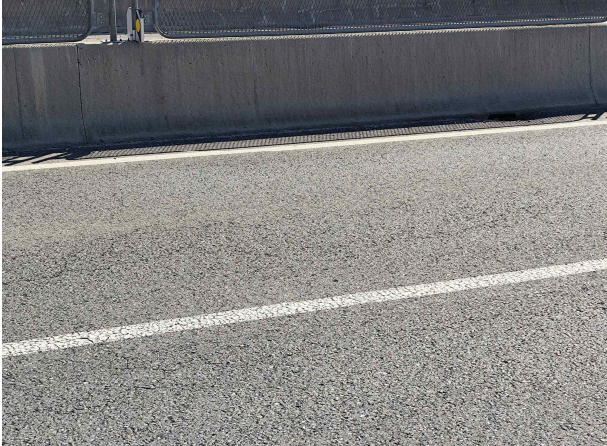
| 점검부위 | | 점검결과 | 발생원인 | 조치 필요사항 | 사진<br>번호 |
|---|---|---|---|---|---|
| 교면포장 | | · 아스콘 망상균열<br>· 아스콘 패임<br>· 아스콘 균열 | -공용기간 증가, 차량반복하중 등<br>-공용기간 증가, 차량반복하중 등<br>-공용기간 증가, 차량반복하중 등 | -주의관찰 후 재포장<br>-아스콘팻칭<br>-주의관찰 후 재포장 | 13~<br>15 |

| 13<br>(25년 하반기) | 교면포장<br>아스콘 망상균열 | 13<br>(26년 상반기) | 교면포장<br>아스콘 망상균열 |

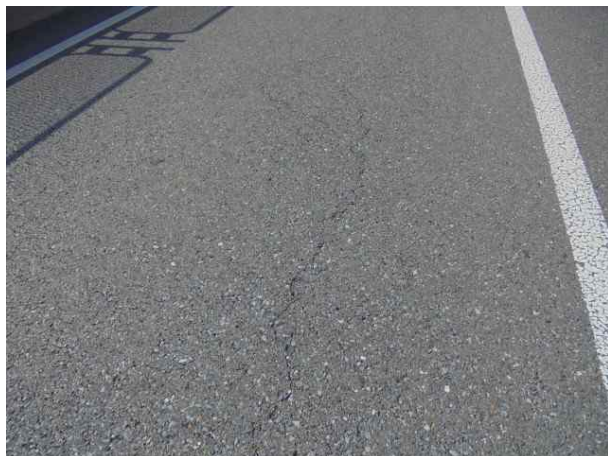
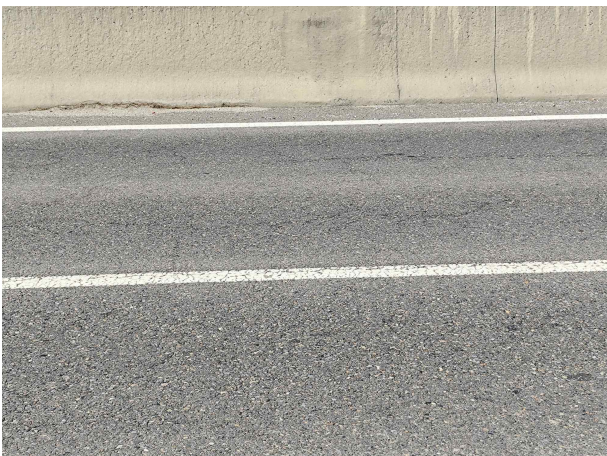
| 14<br>(25년 하반기) | 교면포장<br>아스콘 균열 | 14<br>(26년 상반기) | 교면포장<br>아스콘 균열 |

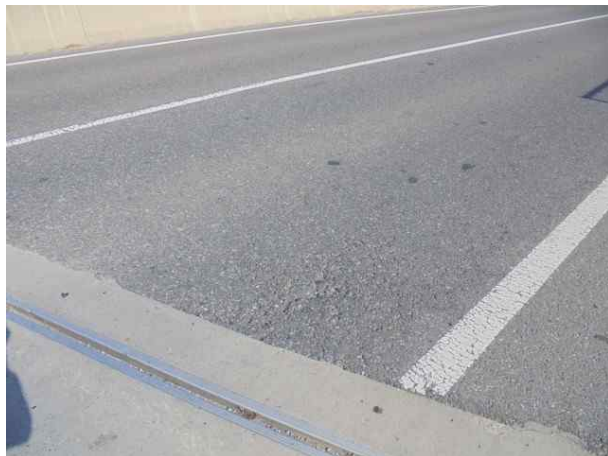
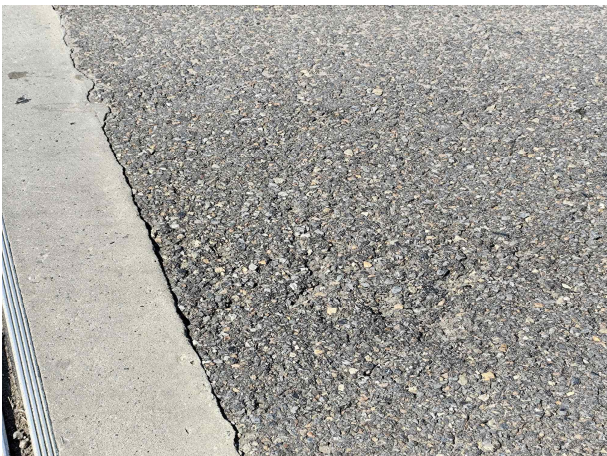
| 15<br>(25년 하반기) | 교면포장<br>아스콘 패임 | 15<br>(26년 상반기) | 교면포장<br>아스콘 패임 |

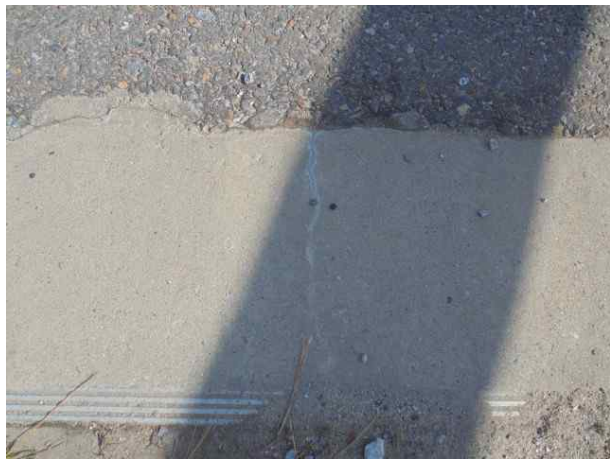
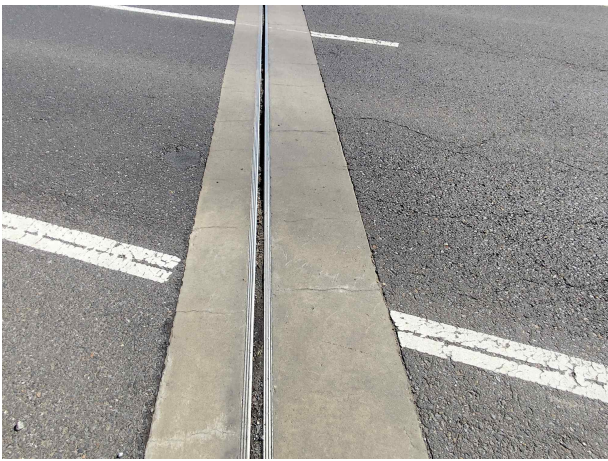
| 점검부위 | | 점검결과 | 발생원인 | 조치 필요사항 | 사진<br>번호 |
|---|---|---|---|---|---|
| 신축이음 | | · 후타재균열(0.3mm미만)<br>· 후타재 파손<br>· 유간 토사퇴적<br>· 신축이음 하부 누수 | -건조수축 및 온도응력<br>-차륜하중 반복,<br>중차량통행 등<br>-공용기간 증가에 따른<br>토사유입<br>-공용기간 증가에 따른<br>노후화 | -표면처리<br>-단면보수<br>-정비<br>-주의관찰 | 16~<br>19 |

| 16<br>(25년 하반기) | 신축이음<br>후타재 균열(0.3mm미만) | 16<br>(26년 상반기) | 신축이음<br>후타재 균열(0.3mm미만) |

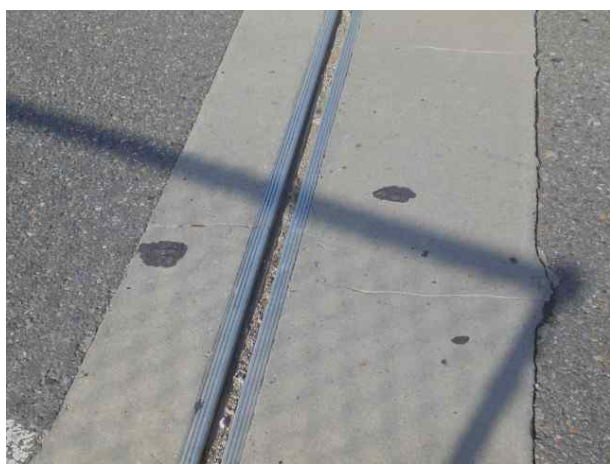
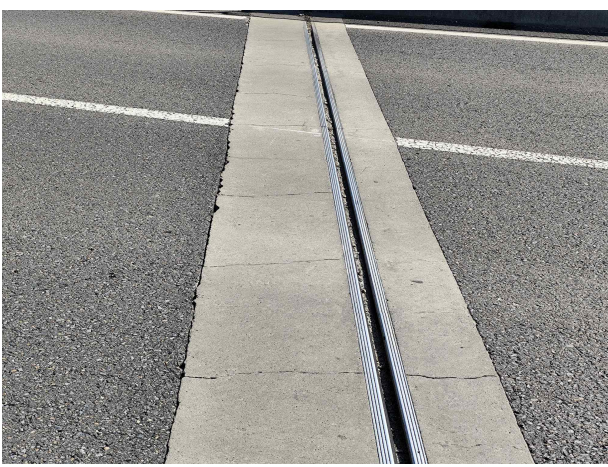
| 17<br>(25년 하반기) | 신축이음<br>후타재 균열(0.3mm미만) | 17<br>(26년 상반기) | 신축이음<br>후타재 균열(0.3mm미만) |

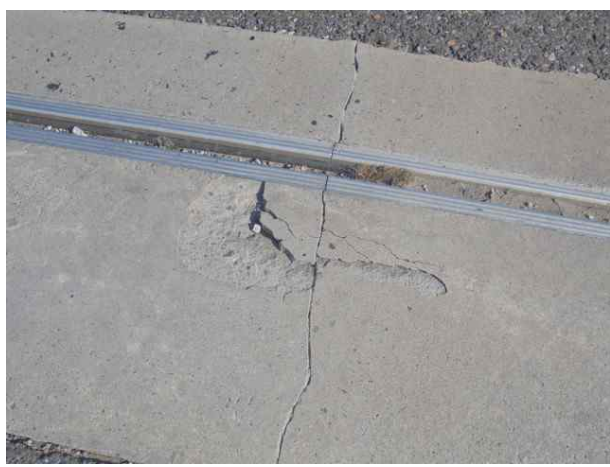
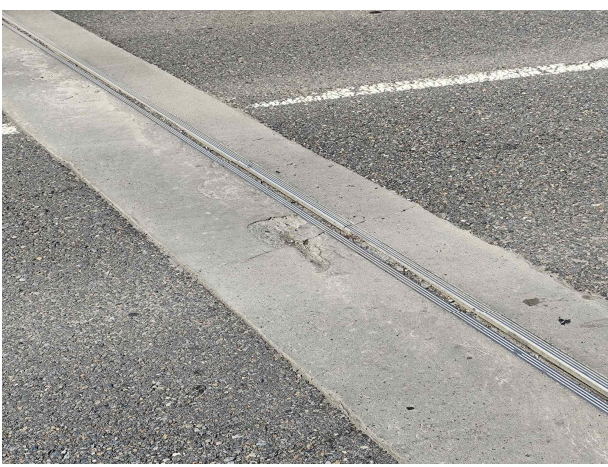
| 18<br>(25년 하반기) | 신축이음<br>후타재 파손 | 18<br>(26년 상반기) | 신축이음<br>후타재 파손 |

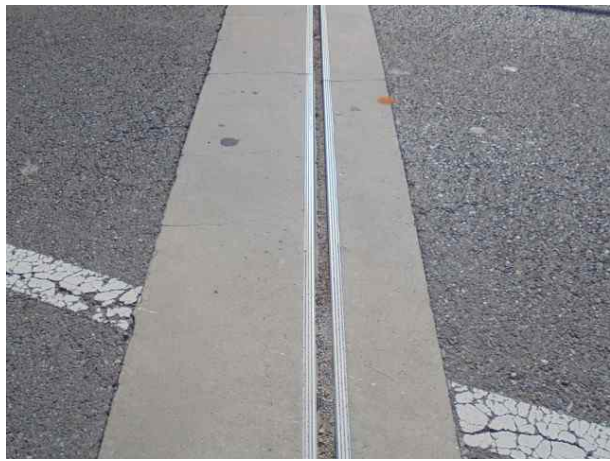
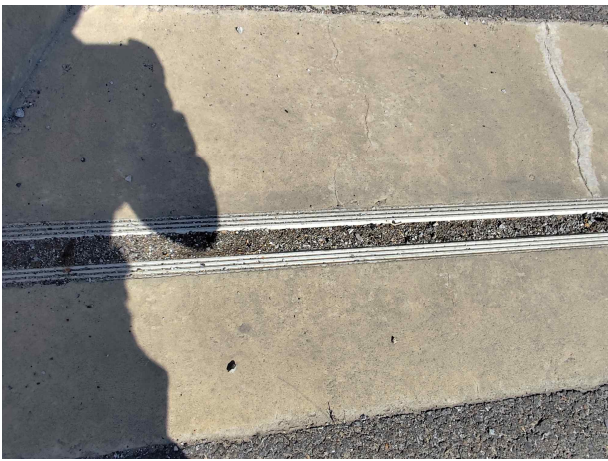
| 19<br>(25년 하반기) | 신축이음<br>유간 토사퇴적 | 19<br>(26년 상반기) | 신축이음<br>유간 토사퇴적 |

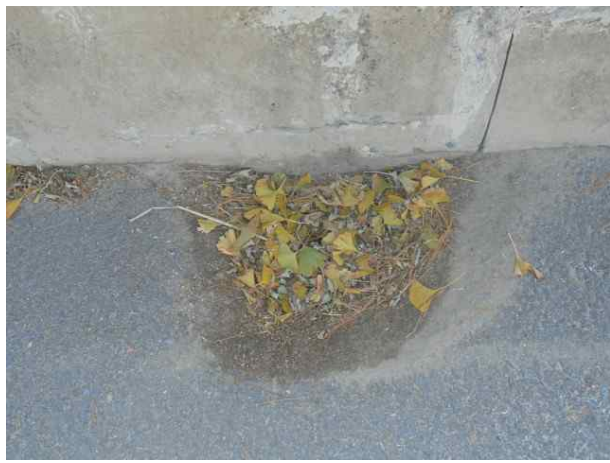
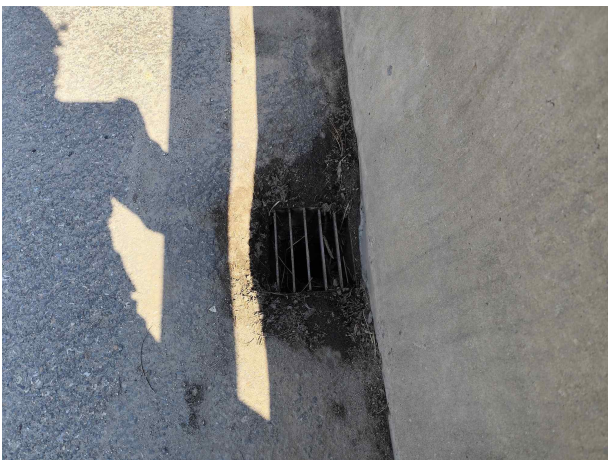
| 20<br>(25년 하반기) | 배수시설<br>배수구 막힘 | 20<br>(26년 상반기) | 배수시설<br>배수구 막힘 |

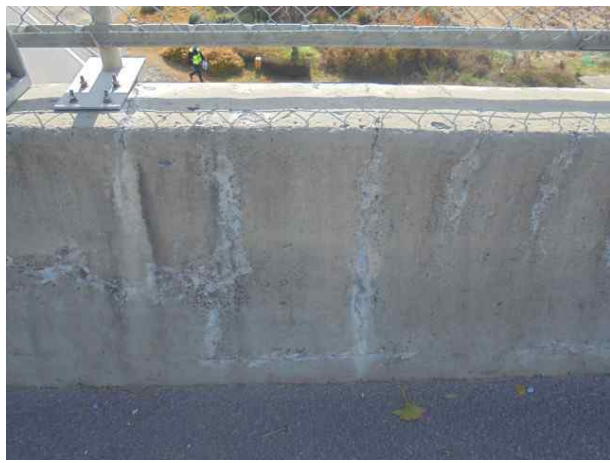
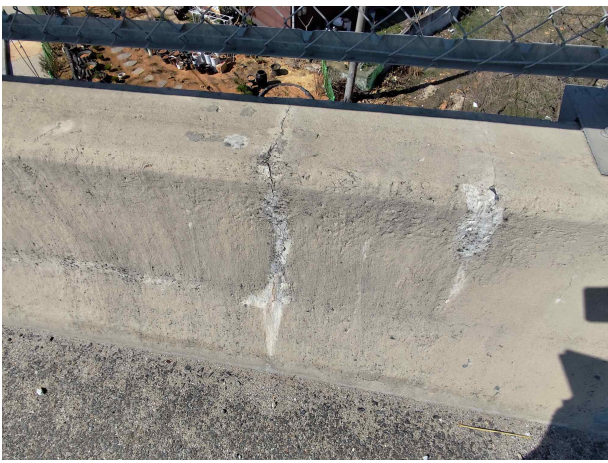
| 점검부위 | | 점검결과 | 발생원인 | 조치 필요사항 | 사진<br>번호 |
|---|---|---|---|---|---|
| 난간 및 연석 | | · 균열(0.3mm미만)<br>· 균열(0.3mm이상)<br>· 철근노출 | -건조수축 및 온도변화<br>-건조수축 및 온도변화<br>-피복두께 부족 | -표면처리<br>-주입보수<br>-단면보수(방청) | 21~<br>23 |

| 21<br>(25년 하반기) | 방호벽<br>균열 (0.3mm미만) | 21<br>(26년 상반기) | 방호벽<br>균열 (0.3mm미만) |

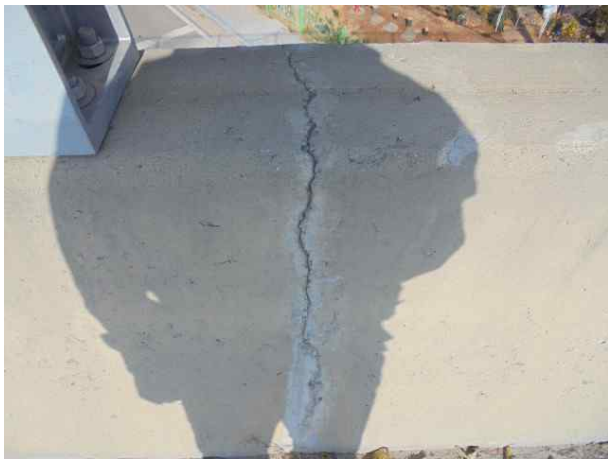
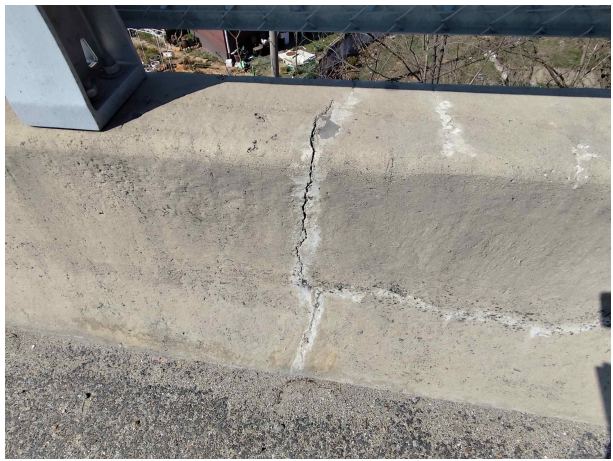
| 22<br>(25년 하반기) | 방호벽<br>균열(0.3mm이상) | 22<br>(26년 상반기) | 방호벽<br>균열(0.3mm이상) |

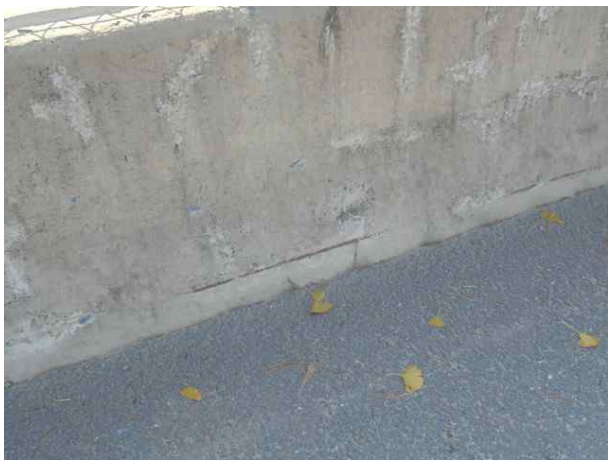
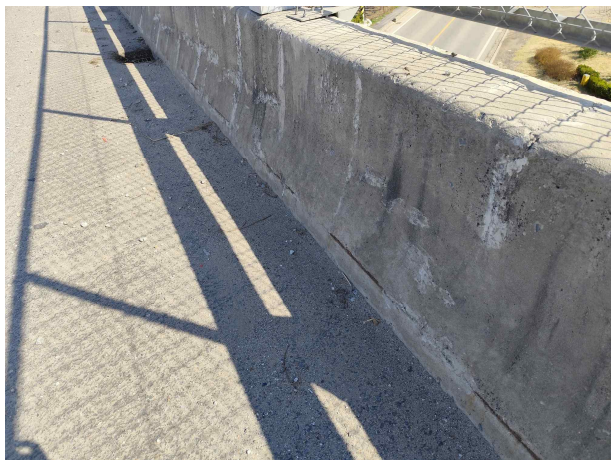
| 23<br>(25년 하반기) | 방호벽<br>철근노출 | 23<br>(26년 상반기) | 방호벽<br>철근노출 |

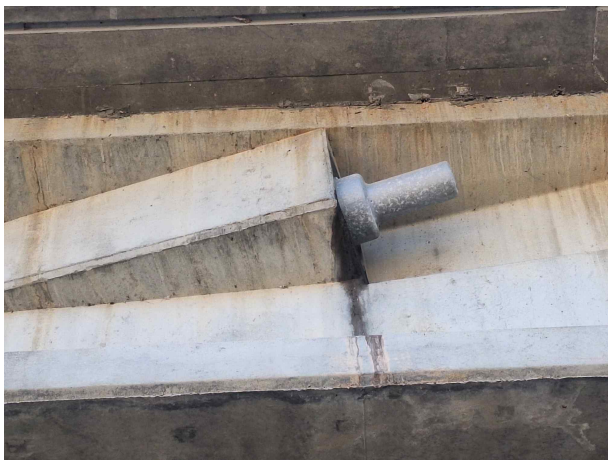
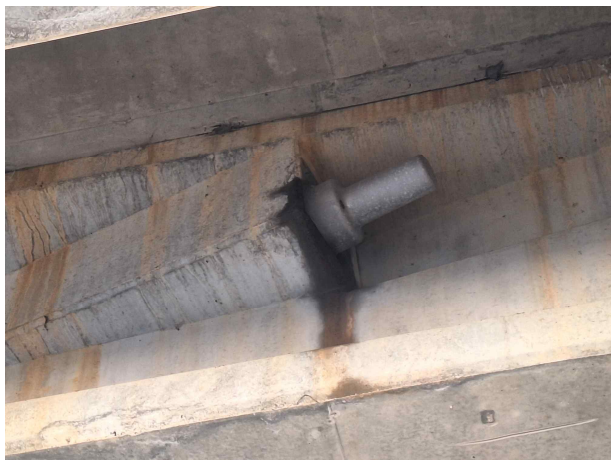
| 점검부위 | | 점검결과 | 발생원인 | 조치 필요사항 | 사진<br>번호 |
|---|---|---|---|---|---|
| 거더 | | · 정착구 누유흔적 | -시공미흡 | -주의관찰 | 24~<br>25 |

| 24<br>(26년 상반기) | 거더<br>정착구 누유흔적 | 25<br>(26년 상반기) | 거더<br>정착구 누유흔적 |
