## 27. 옥 립 1 교

## 27. 옥림1교(기타종)

## ① 정기안전점검표

점검일자 : 2026년 04월 07일

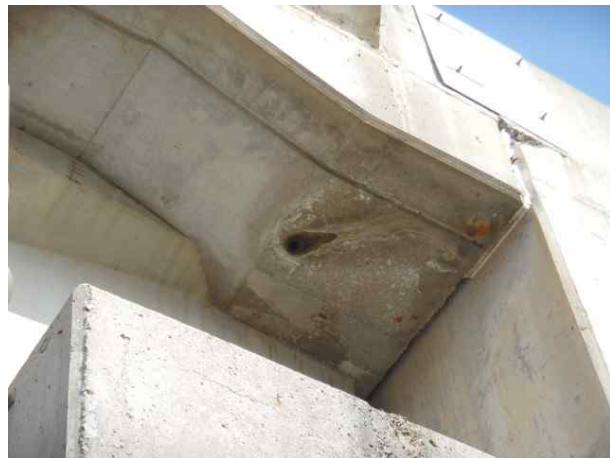
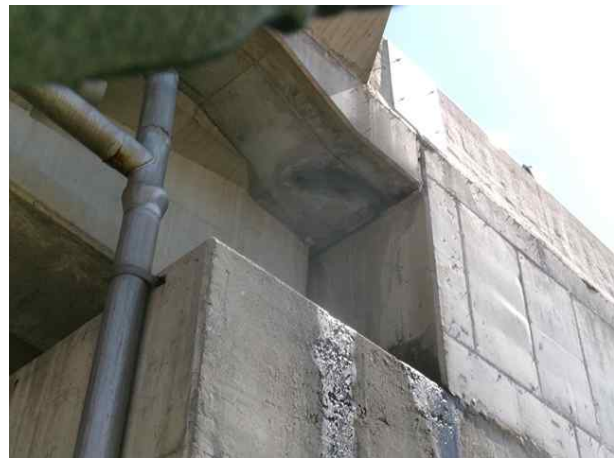
| 점검부위 | | 점검결과 | 발생원인 | 조치 필요사항 | 사진번호 |
|---|---|---|---|---|---|
| 바닥판 | | · 백태<br>· 누수흔적 | · 습윤흡착<br>· 배수시설 불량 | · 표면처리 | 01~02 |

| 01<br>(25년 하반기) | 바닥판하면 누수흔적, 백태 | 01<br>(26년 상반기) | 바닥판하면 누수흔적, 백태 |

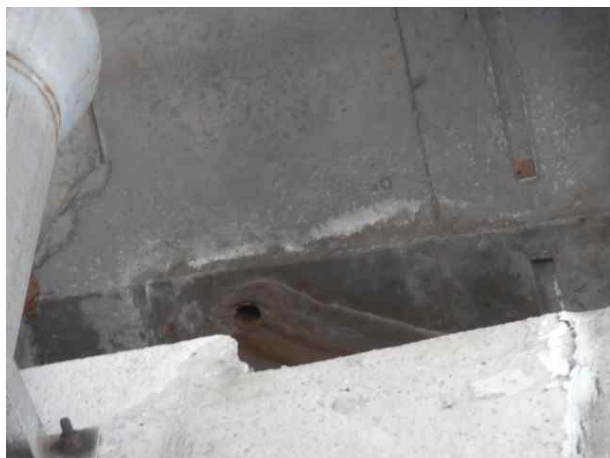
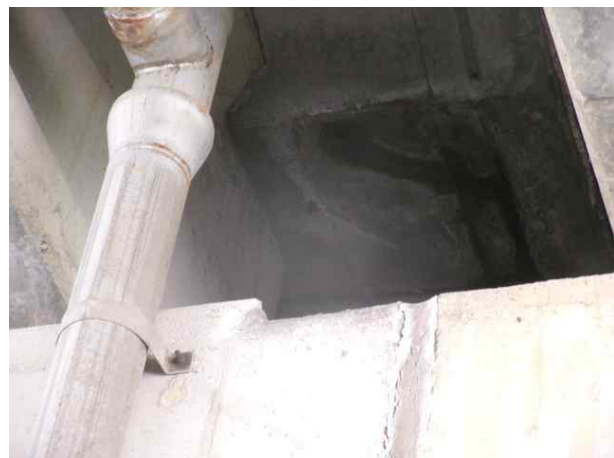
| 02<br>(25년 하반기) | 바닥판하면 백태, 유공관 길이부족 | 02<br>(26년 상반기) | 바닥판하면 백태, 유공관 길이부족 |

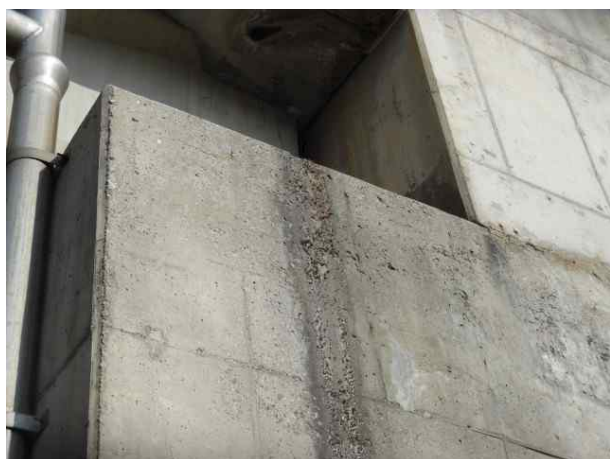
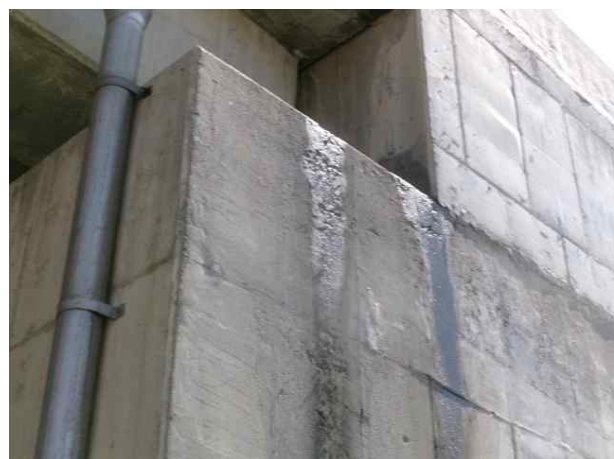
| 점검부위 | | 점검결과 | 발생원인 | 조치 필요사항 | 사진번호 |
|---|---|---|---|---|---|
| 교대 | | · 균열(0.3mm미만)<br>· 파손<br>· 박리<br>· 실란트 파손 | · 건조수축 및 온도변화<br>· 외부충격<br>· 수분접촉, 열화<br>· 공용기간 증가 | · 표면처리<br>· 단면보수<br>· 실란트 재시공 | 03~08 |

| 03<br>(25년 하반기) | 교대 박리 | 03<br>(26년 상반기) | 교대 박리 |

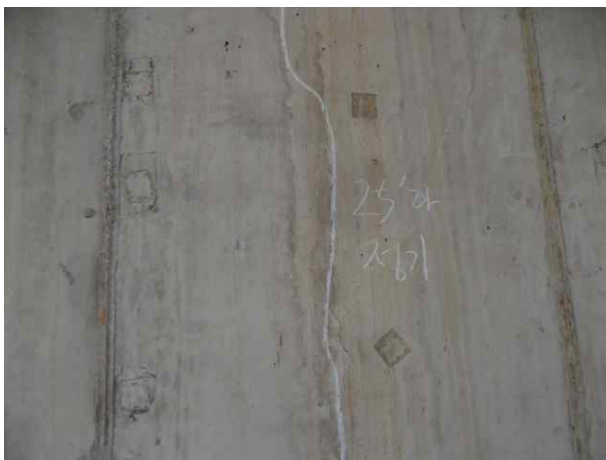
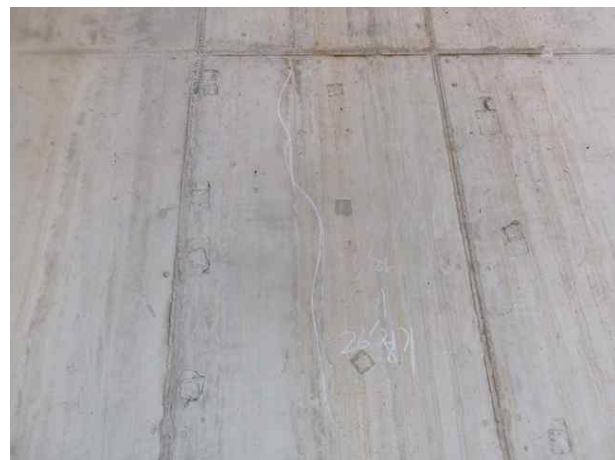
| 08<br>(25년 하반기) | 교대 균열 (0.3mm미만) | 08<br>(26년 상반기) | 교대 균열 (0.3mm미만) |

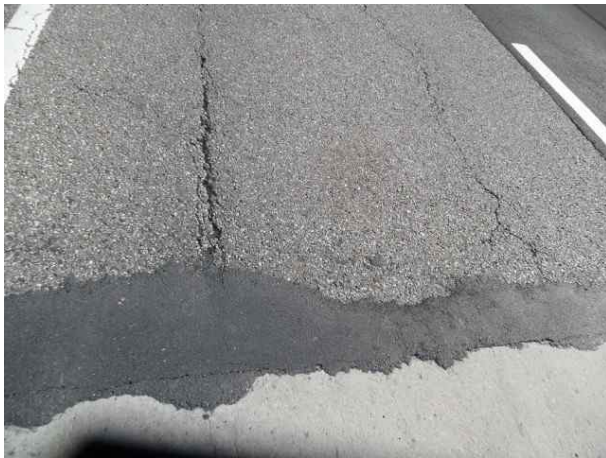
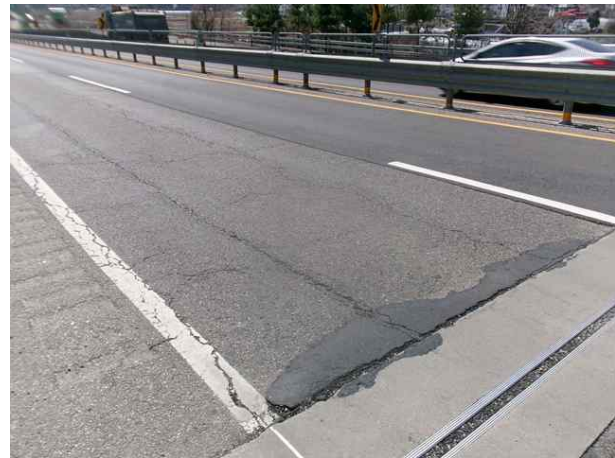
| 점검부위 | | 점검결과 | 발생원인 | 조치 필요사항 | 사진번호 |
|---|---|---|---|---|---|
| 교면포장 | | · 포장 균열<br>· 접속부 균열 | · 중차량 반복통행 | · 재포장 | 09~13 |

| 09<br>(25년 하반기) | 교면포장 접속부 포장 균열 | 09<br>(26년 상반기) | 교면포장 접속부 포장 균열 |

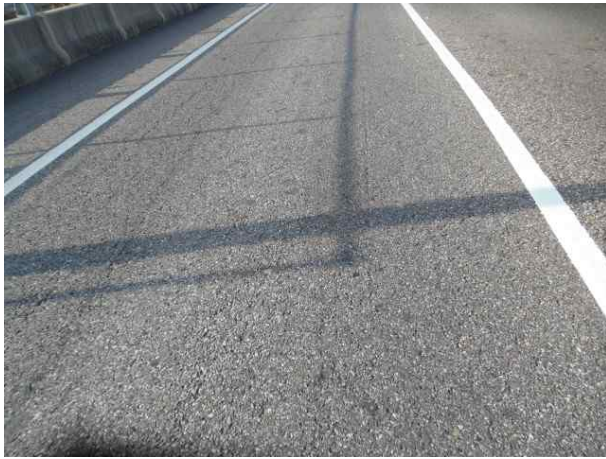
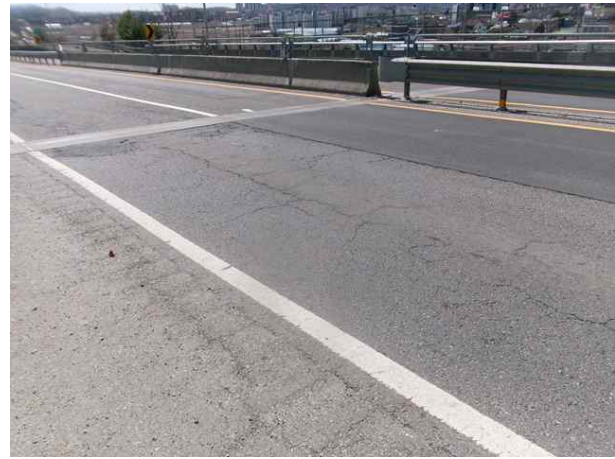
| 10<br>(25년 하반기) | 교면포장 포장 균열 | 10<br>(26년 상반기) | 교면포장 포장 균열 |

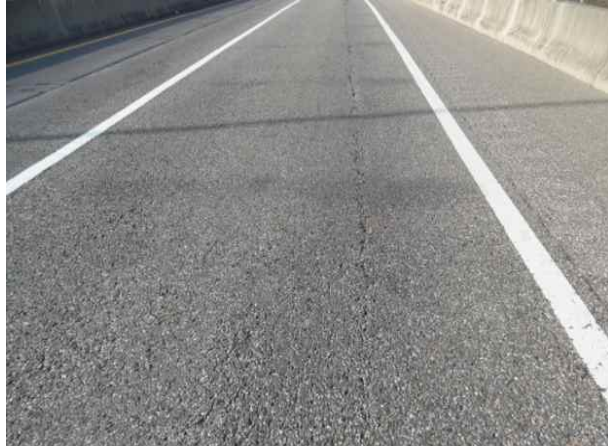
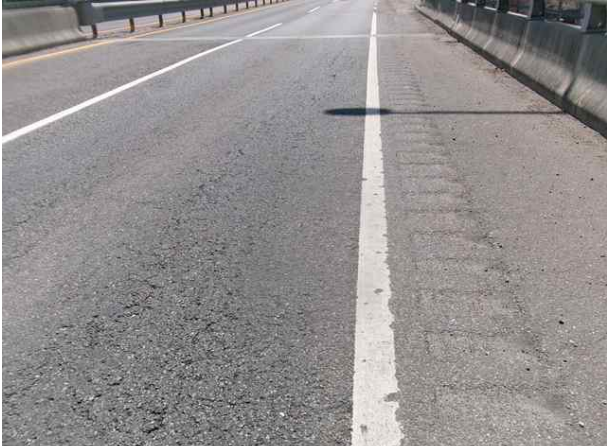
| 11<br>(25년 하반기) | 교면포장 포장 균열 | 11<br>(26년 상반기) | 교면포장 포장 균열 |

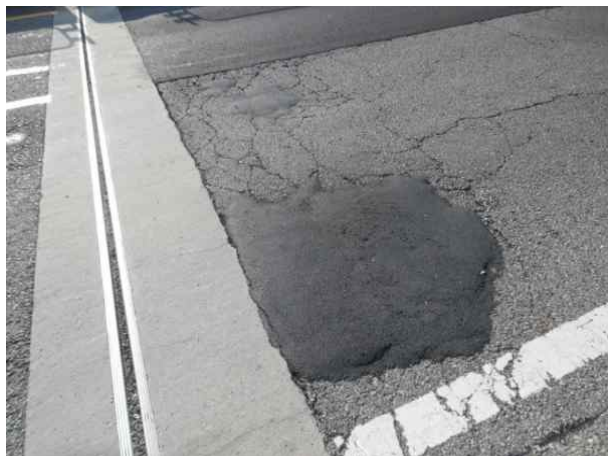
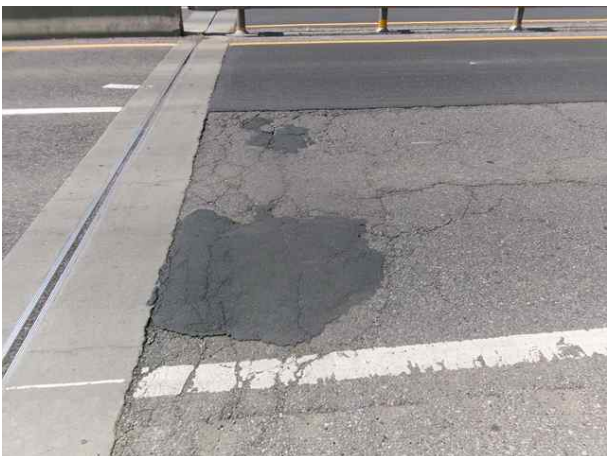
| 12<br>(25년 하반기) | 교면포장 접속부 망상균열 보수완료 | 12<br>(26년 상반기) | 교면포장 접속부 망상균열 보수상태 양호 |

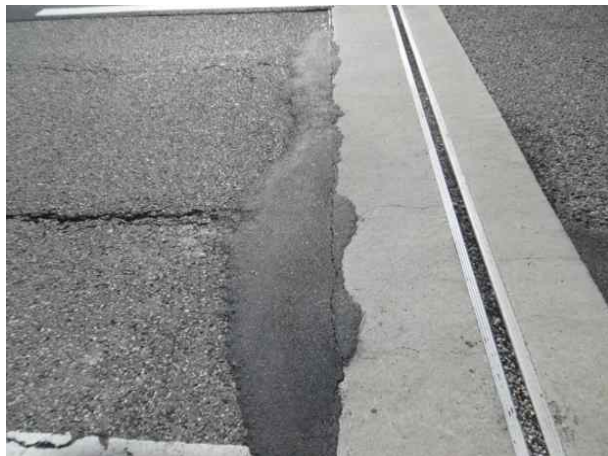
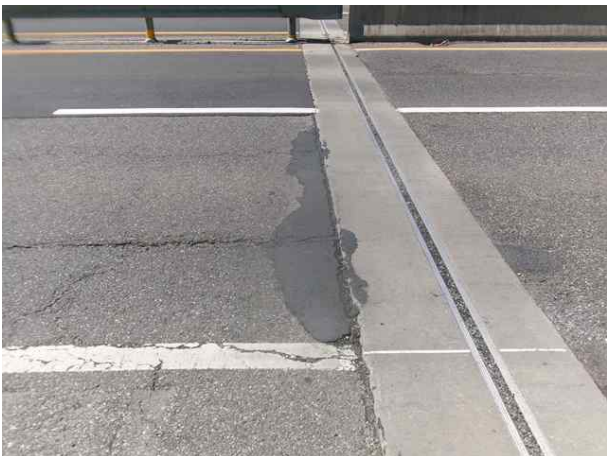
| 13<br>(25년 하반기) | 교면포장 접속부 포장 파손 보수완료 | 13<br>(26년 상반기) | 교면포장 접속부 포장 파손 보수상태 양호 |

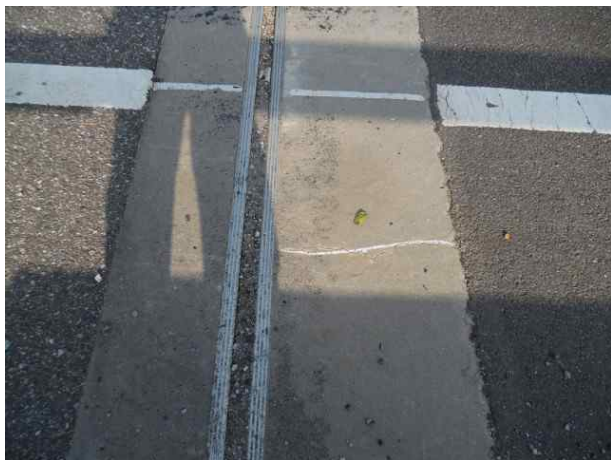
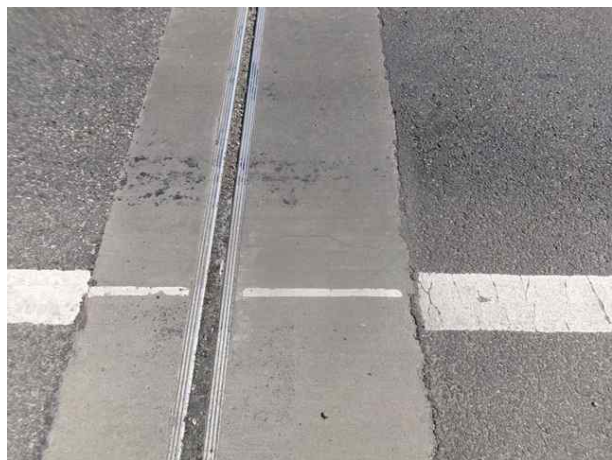
| 점검부위 | | 점검결과 | 발생원인 | 조치 필요사항 | 사진번호 |
|---|---|---|---|---|---|
| 신축이음 | | · 후타재 균열(0.3mm미만)<br>· 후타재 파손<br>· 유간 토사퇴적 | · 건조수축 및 온도변화<br>· 중차량 반복통행<br>· 공용기간 증가 | · 주의관찰<br>· 단면보수<br>· 정비 | 14~19 |

| 14<br>(25년 하반기) | 신축이음 후타재 균열(0.3mm미만) | 14<br>(26년 상반기) | 신축이음 후타재 균열(0.3mm미만) |

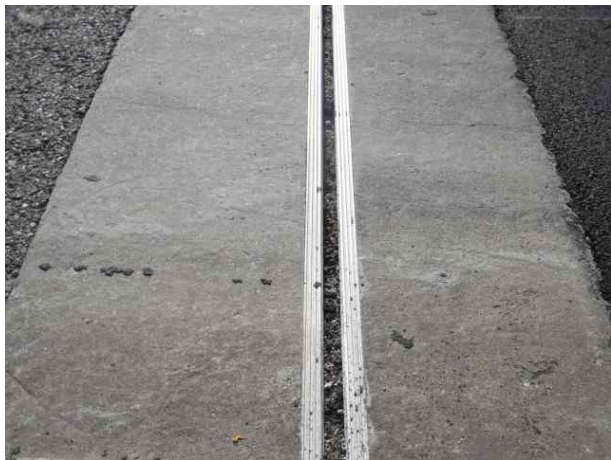
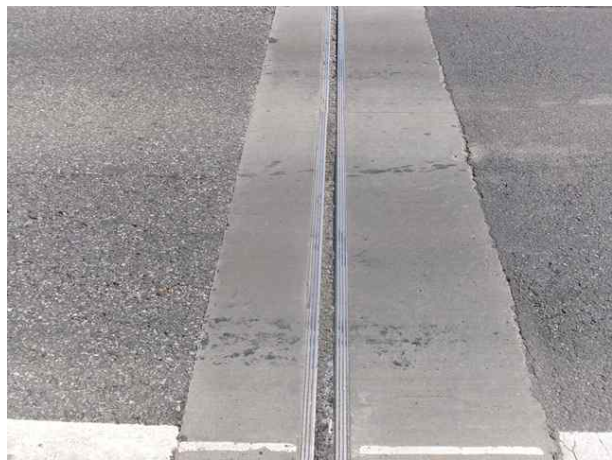
| 15<br>(25년 하반기) | 신축이음 유간 토사퇴적 | 15<br>(26년 상반기) | 신축이음 유간 토사퇴적 |

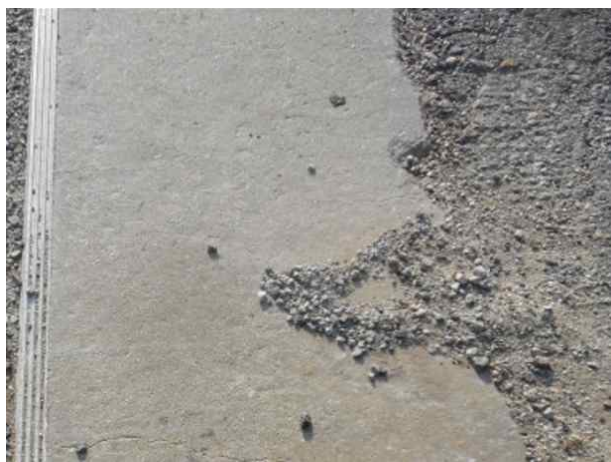
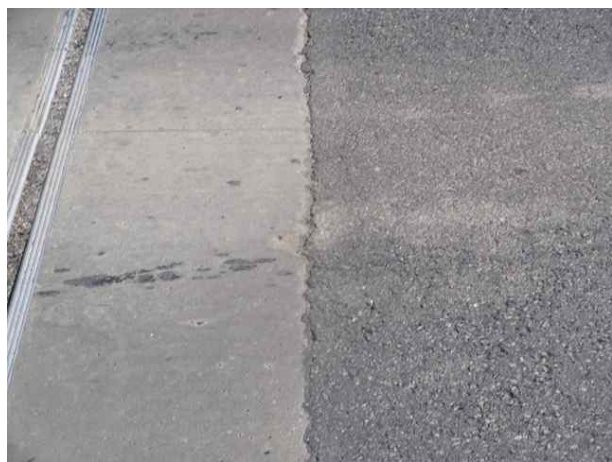
| 16<br>(25년 하반기) | 신축이음 후타재 파손 | 16<br>(26년 상반기) | 신축이음 후타재 파손 |

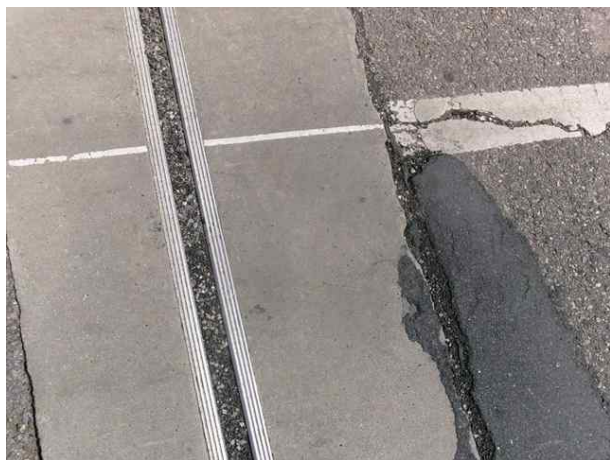
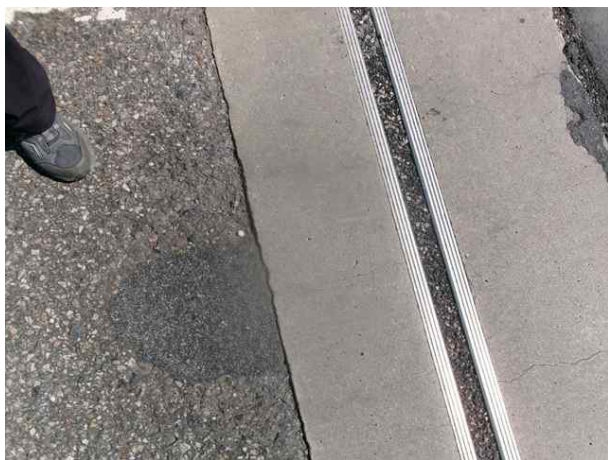
| 17<br>(26년 상반기) | 신축이음 후타재 균열(0.3mm미만) | 18<br>(26년 상반기) | 신축이음 후타재 균열(0.3mm미만) |

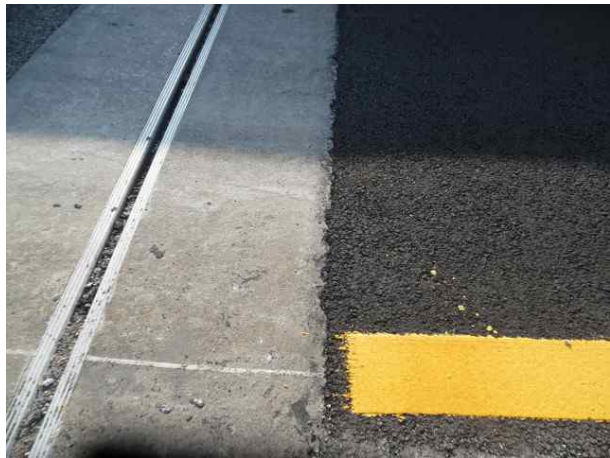
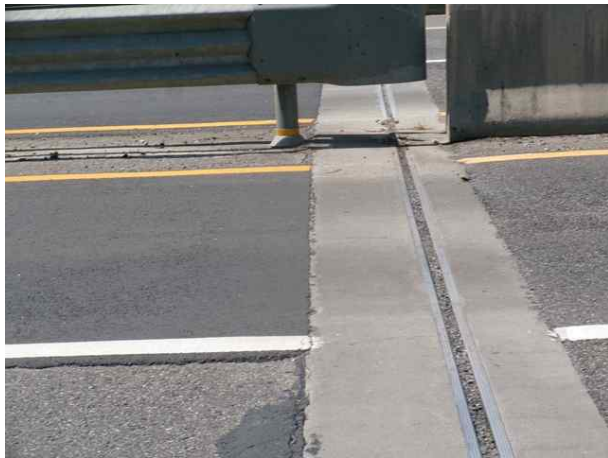
| 19<br>(25년 하반기) | 신축이음 접속부 단차 보수완료 | 19<br>(26년 상반기) | 신축이음 접속부 단차 보수상태 양호 |

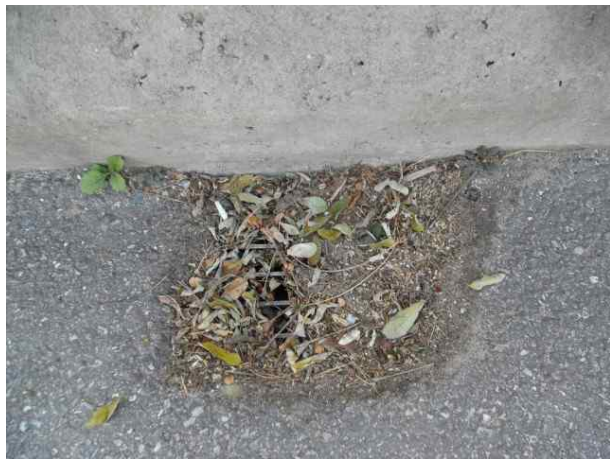
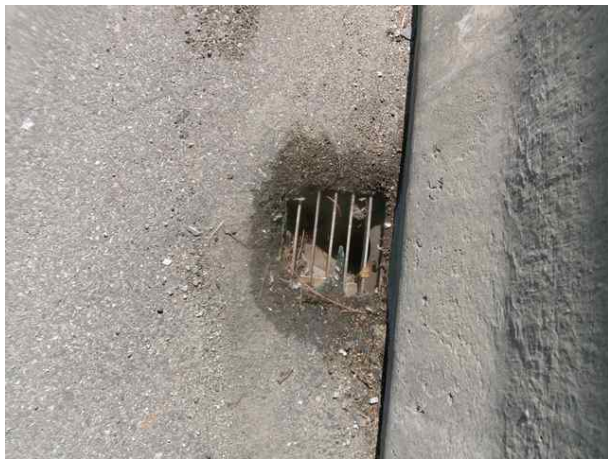
| 점검부위 | | 점검결과 | 발생원인 | 조치 필요사항 | 사진번호 |
|---|---|---|---|---|---|
| 배수시설 | | · 배수구 막힘<br>· 유공관 길이부족 | · 차량 반복통행<br>· 시공미흡 | · 정비<br>· 재설치 | 20 |

| 20<br>(25년 하반기) | 배수시설 배수구 막힘 | 20<br>(26년 상반기) | 배수시설 배수구 막힘 보수 |
