## 28. 옥 립 2 교

## 28. 옥림2교(기타종)

점검일자 : 2026년 04월 07일

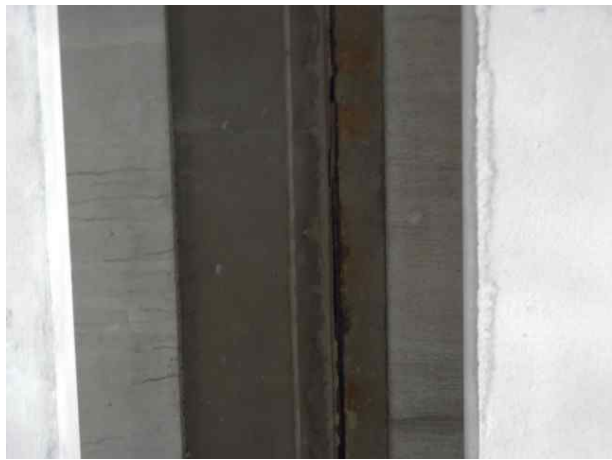
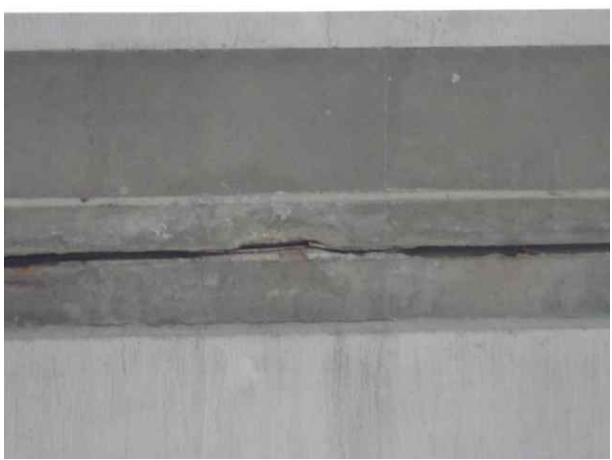
| 점검부위 | | 점검결과 | 발생원인 | 조치 필요사항 | 사진번호 |
|---|---|---|---|---|---|
| 바닥판 | | · 누수<br>· 철근노출<br>· 박리, 박락 | · 우수유입<br>· 피복두께부족<br>· 손상부 수분침투, 동결융해 | · 실링처리<br>· 단면보수(방청)<br>· 단면보수 | 01~02 |

| 01<br>(25년 하반기) | 바닥판하면 누수, 박리, 박락 | 01<br>(26년 상반기) | 바닥판하면 누수, 박리, 박락 |

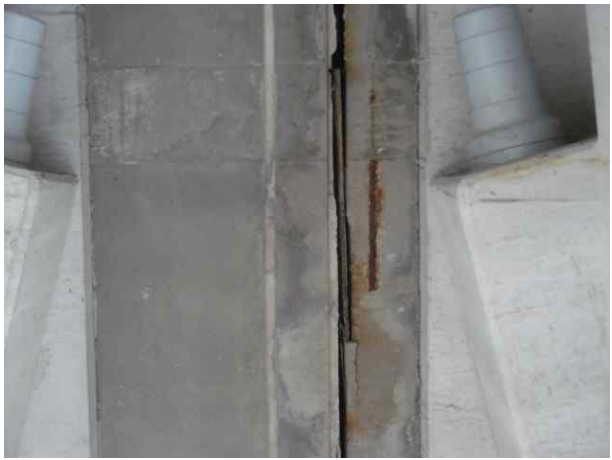
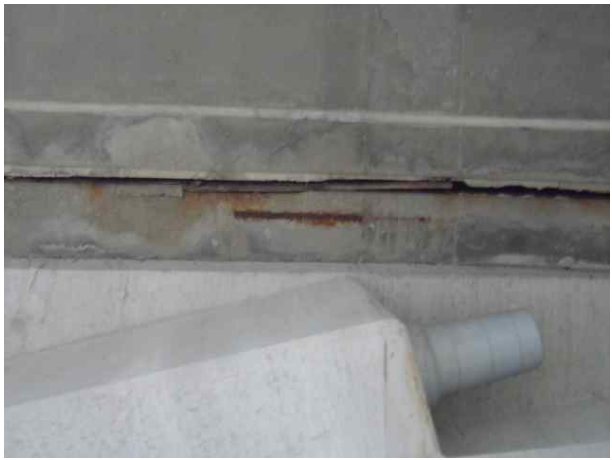
| 02<br>(25년 하반기) | 바닥판하면 철근노출 | 02<br>(26년 상반기) | 바닥판하면 철근노출 |

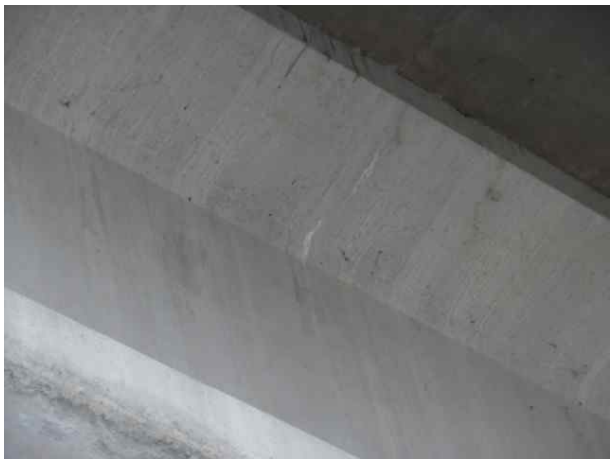
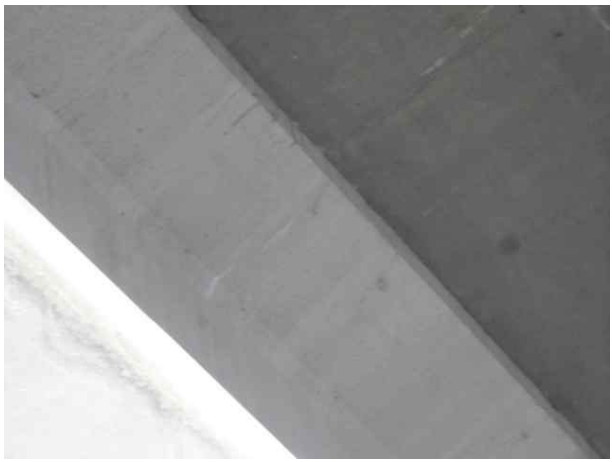
| 점검부위 | | 점검결과 | 발생원인 | 조치 필요사항 | 사진번호 |
|---|---|---|---|---|---|
| 거더 | | · 균열부 백태(0.3mm미만) | · 손상부 수분침투 | · 표면처리 | 03 |

| 03<br>(25년 하반기) | 거더 균열부 백태(0.3mm미만) | 03<br>(26년 상반기) | 거더 균열부 백태(0.3mm미만) |

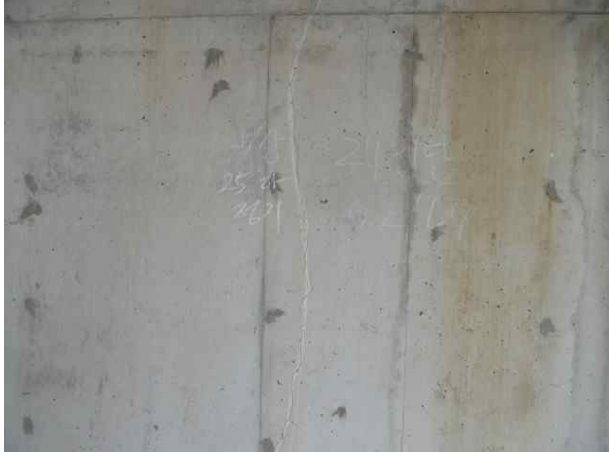
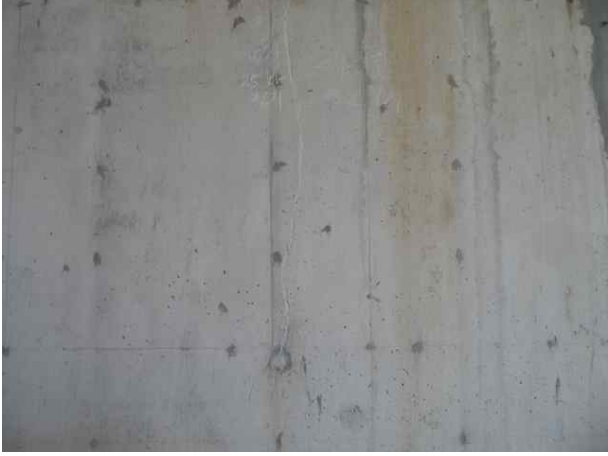
| 점검부위 | | 점검결과 | 발생원인 | 조치 필요사항 | 사진번호 |
|---|---|---|---|---|---|
| 교대 | | · 법면 블록 유실<br>· 흙벽 재료분리<br>· 균열(0.3mm미만)<br>· 실란트 파손<br>· 박락 | · 다짐미흡, 시공미흡<br>· 다짐미흡<br>· 건조수축 및 온도변화<br>· 공용기간 증가, 열화<br>· 동결융해 반복 | · 정비<br>· 단면보수<br>· 표면처리<br>· 실란트재시공<br>· 단면보수 | 04~11 |

| 07<br>(25년 하반기) | 교대 균열(0.3mm미만) | 07<br>(26년 상반기) | 교대 균열(0.3mm미만) |

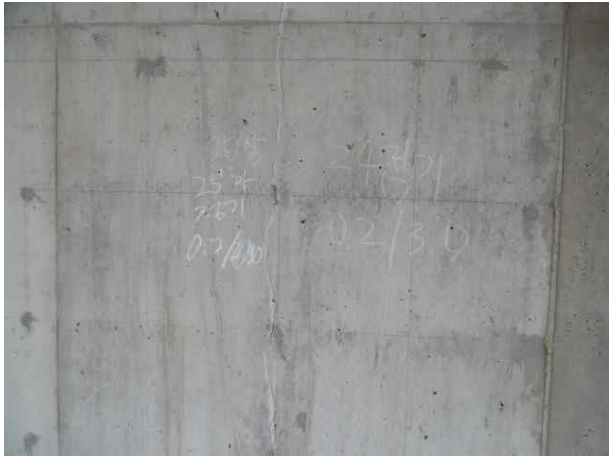
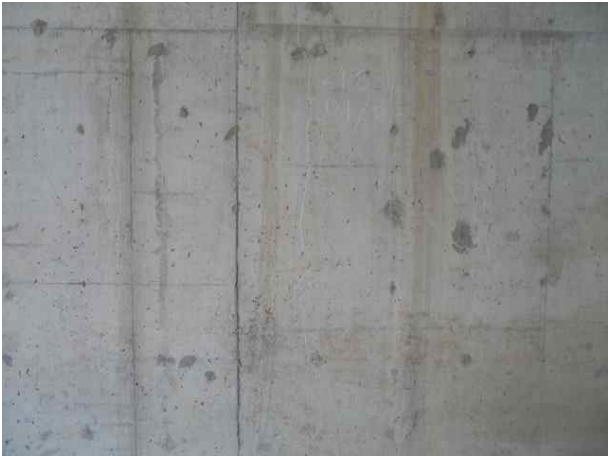
| 08<br>(25년 하반기) | 교대 균열(0.3mm미만) | 08<br>(26년 상반기) | 교대 균열(0.3mm미만) |

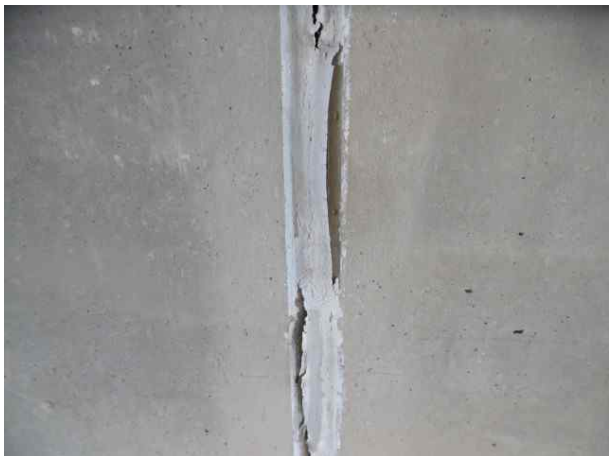
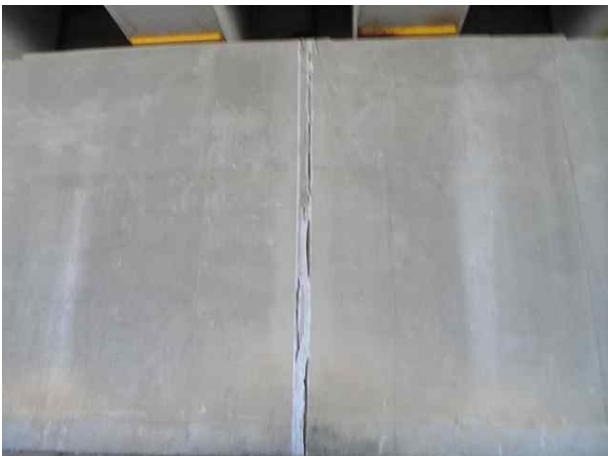
| 09<br>(25년 하반기) | 교대 실란트 파손 | 09<br>(26년 상반기) | 교대 실란트 파손 |

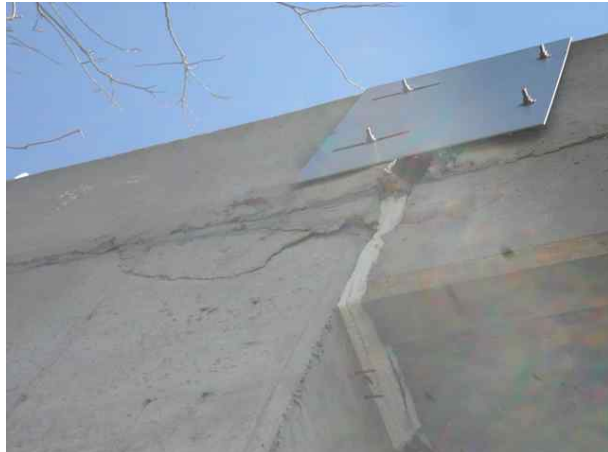
| 11<br>(26년 상반기) | 교대 박락 | 12<br>(26년 상반기) | 교면포장 포장 균열 |

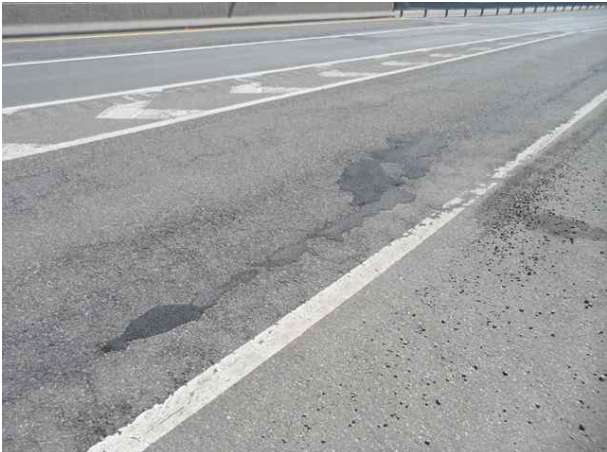
| 점검부위 | | 점검결과 | 발생원인 | 조치 필요사항 | 사진번호 |
|---|---|---|---|---|---|
| 교면포장 | | · 포장 마모<br>· 포장 균열/망상균열<br>· 포트홀 | · 공용기간증가<br>· 중차량 반복통행<br>· 차량 윤하증 | · 재포장 | 12~15 |

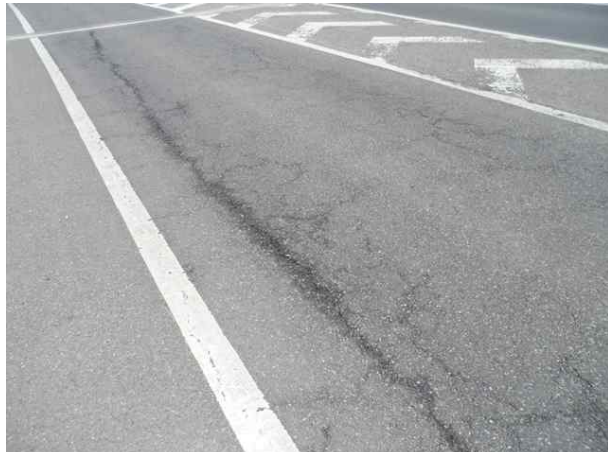
| 13<br>(26년 상반기) | 교면포장 포장 균열/망상균열 | 14<br>(26년 상반기) | 교면포장 포장 마모 |

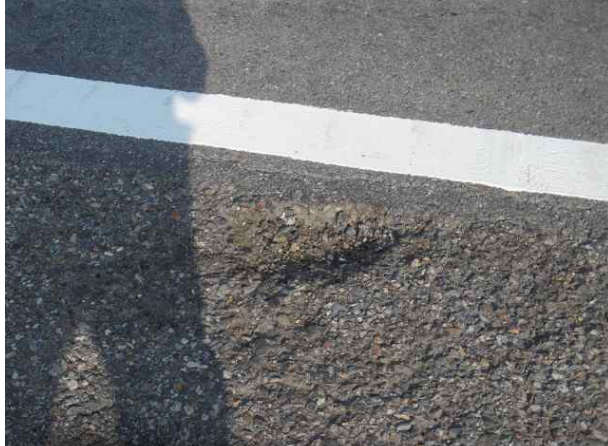
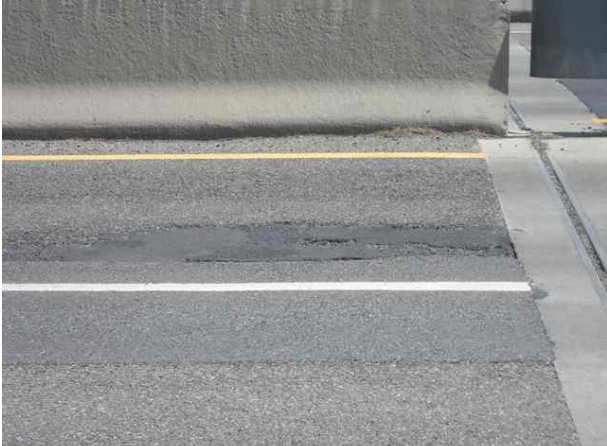
| 15<br>(25년 하반기) | 교면포장 포트홀 |

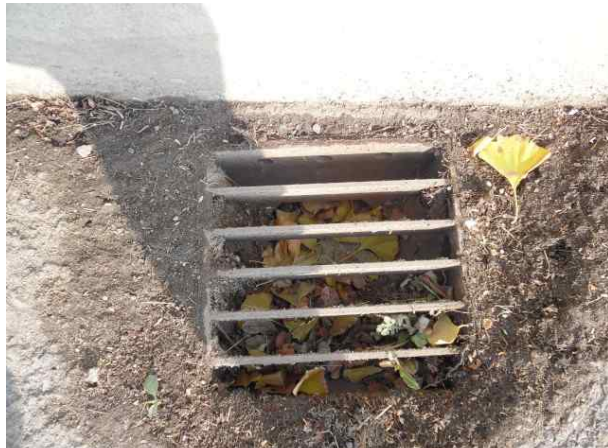
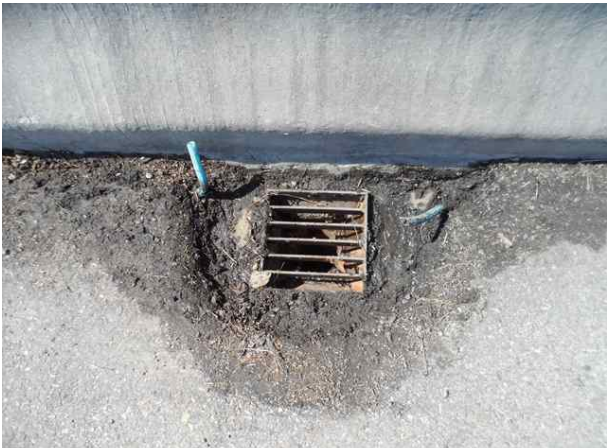
| 점검부위 | | 점검결과 | 발생원인 | 조치 필요사항 | 사진번호 |
|---|---|---|---|---|---|
| 신축이음 | | · 유간 토사퇴적<br>· 후타재 균열(0.3mm미만) | · 차량 반복통행, 장기공용<br>· 건조수축 및 온도변화 | · 정비<br>· 주의관찰 | 16 |

| 16<br>(25년 하반기) | 신축이음 유간 토사퇴적 |
