## 31. 하 도 교

## 31. 하도교(기타종)

| 구분 | | 내용 | 구분 | | 내용 |
|---|---|---|---|---|---|
| 시설물명 | | 하도교 | 시설물 번호 | | BR2019-0000369 |

점검일자 : 2026년 04월 07일

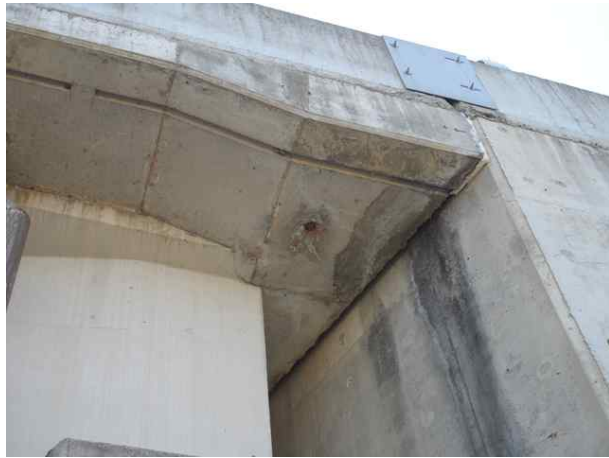
| 점검부위 | | 점검결과 | 발생원인 | 조치 필요사항 | 사진번호 |
|---|---|---|---|---|---|
| 바닥판 | | · 백태<br>· 균열부백태(0.3mm미만) | · 습윤흡착<br>· 손상부 수분침투 | · 표면처리 | 01 |

| 01<br>(26년 상반기)<br>바닥판하면 백태, 유공관 길이부족 | 02<br>(26년 상반기)<br>교대 망상균열 |

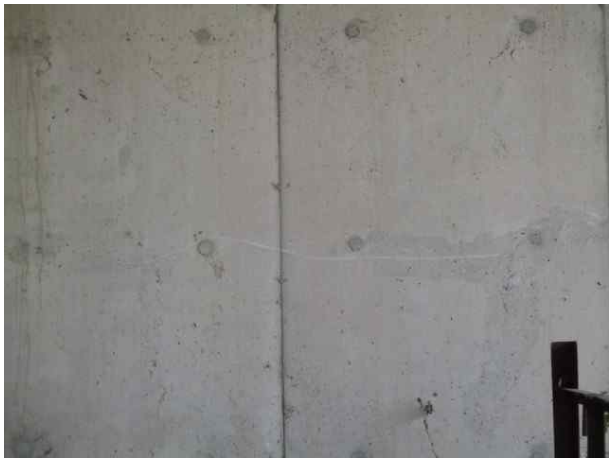
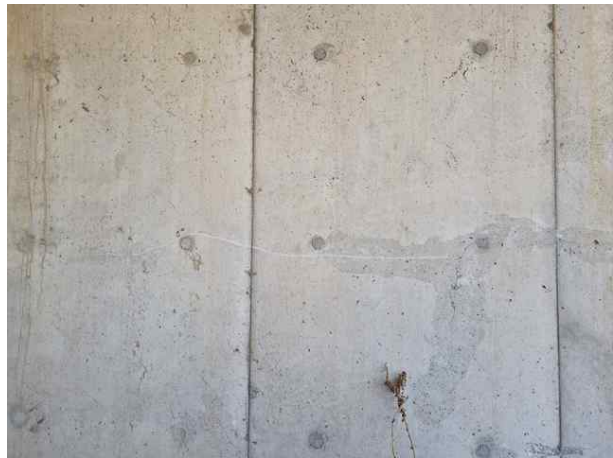
| 점검부위 | | 점검결과 | 발생원인 | 조치 필요사항 | 사진번호 |
|---|---|---|---|---|---|
| 교대 | | · 균열(0.3mm미만)<br>· 망상균열<br>· 표면박리<br>· 파손<br>· 보수부재균열(0.3mm미만)<br>· 표면오염 | · 건조수축 및 온도변화<br>· 거푸집 조기탈거, 건조수축<br>· 수분접촉, 열화<br>· 외부충격<br>· 건조수축 및 온도변화<br>· 공용기간 증가, 우수유입 | · 표면처리<br>· 단면보수 | 02~09 |

| 03<br>(25년 하반기)<br>교대 균열(0.3mm미만) | 03<br>(26년 상반기)<br>교대 균열(0.3mm미만) |

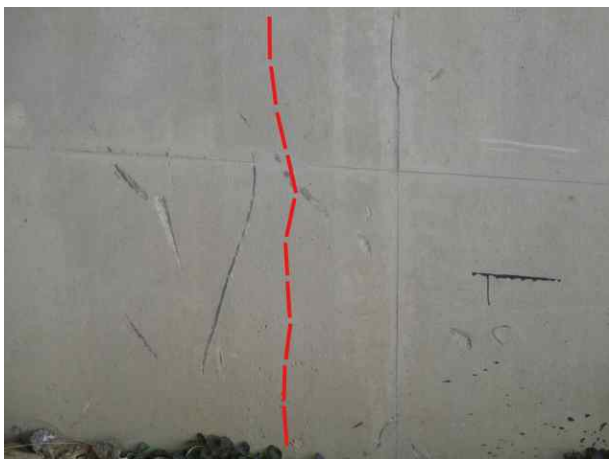
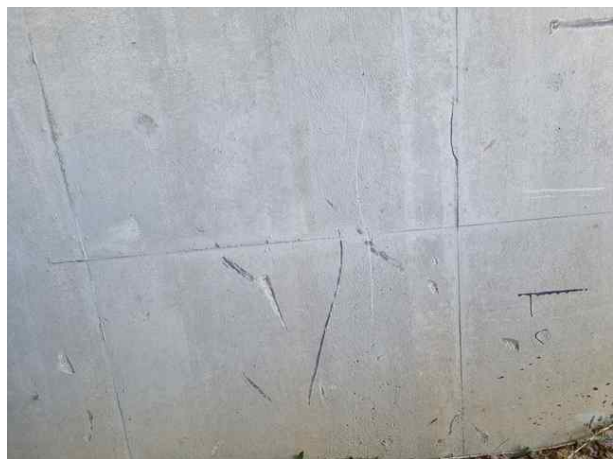
| 04<br>(25년 하반기)<br>교대 균열(0.3mm미만) | 04<br>(26년 상반기)<br>교대 균열(0.3mm미만) |

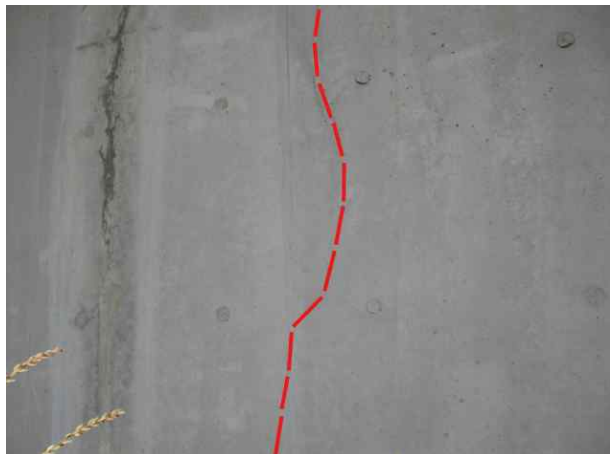
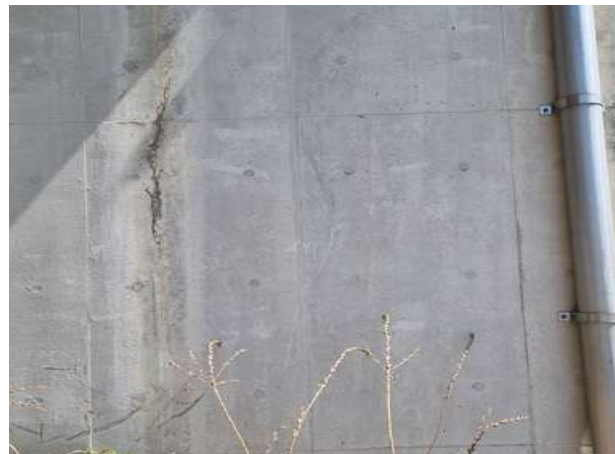
| 05<br>(25년 하반기) | 교대 균열(0.3mm미만) | 05<br>(26년 상반기) | 교대 균열(0.3mm미만) |

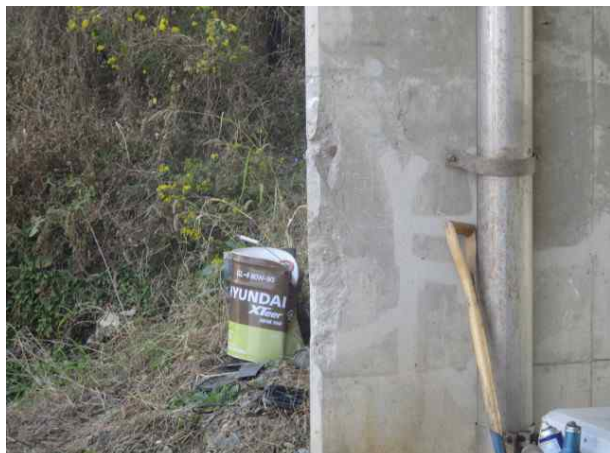
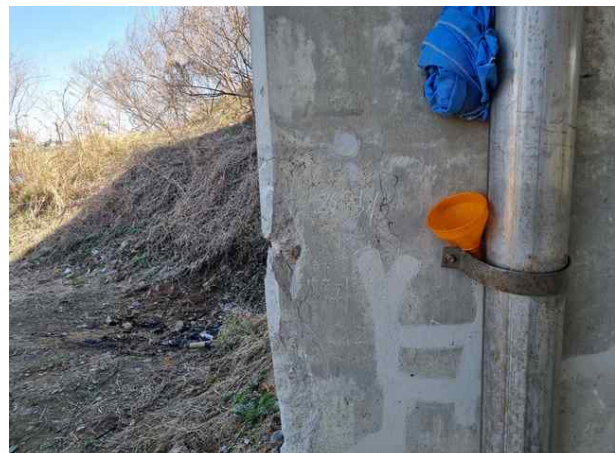
| 06<br>(25년 하반기) | 교대 파손 | 06<br>(26년 상반기) | 교대 파손 |

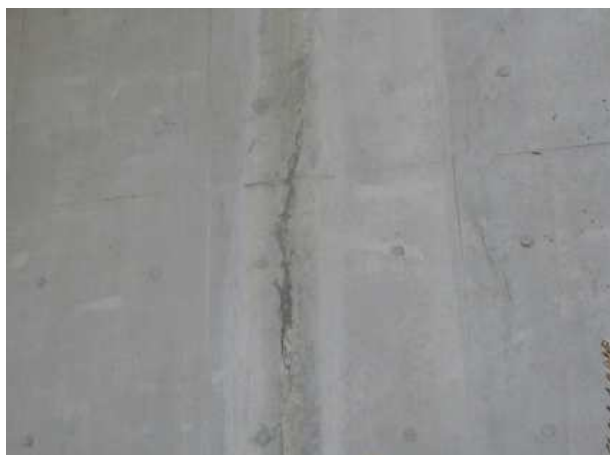
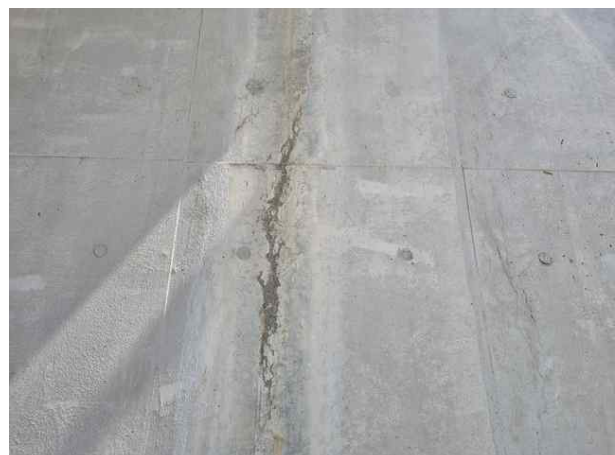
| 07<br>(25년 하반기) | 교대 표면박리 | 07<br>(26년 상반기) | 교대 표면박리 |

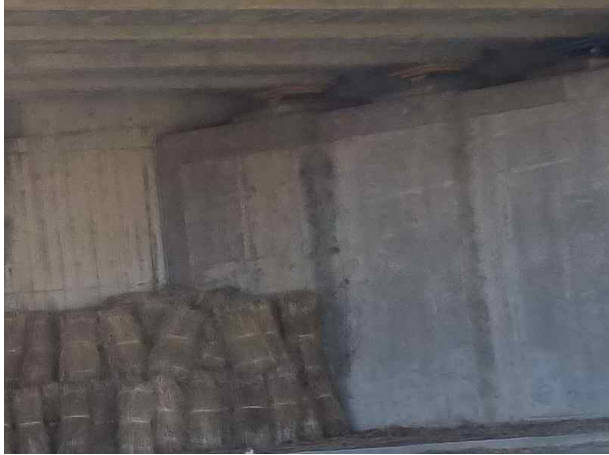
| 08<br>(25년 하반기) | 교대 표면오염 | 08<br>(26년 상반기) | 교대 표면오염 |

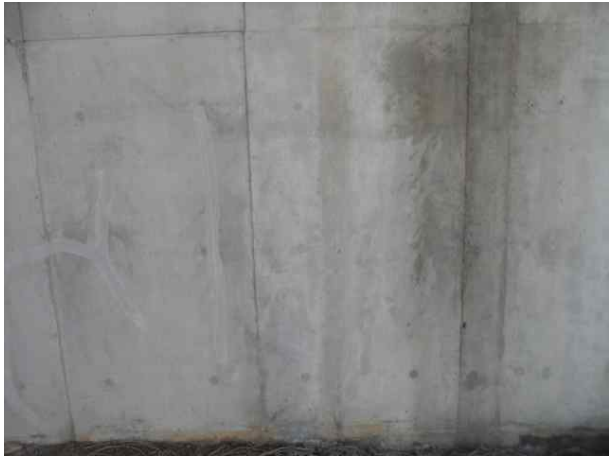
| 09<br>(25년 하반기) | 교대 보수부 재균열(0.3mm미만) | 09<br>(26년 상반기) | 교대 보수부 재균열(0.3mm미만) |

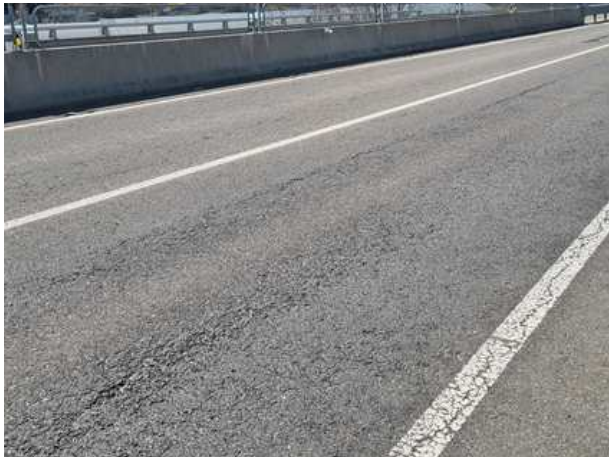
| 점검부위 | | 점검결과 | 발생원인 | 조치 필요사항 | 사진번호 |
|---|---|---|---|---|---|
| 교면포장 | | · 포장 균열<br>· 포장 망상균열<br>· 포장 마모<br>· 포장 파손 | · 공용기간 증가<br>· 중차량 반복통행<br>· 차량윤하증 | · 재포장 | 10~16 |

| 10<br>(25년 하반기) | 교면포장 포장 균열 | 10<br>(26년 상반기) | 교면포장 포장 균열 |

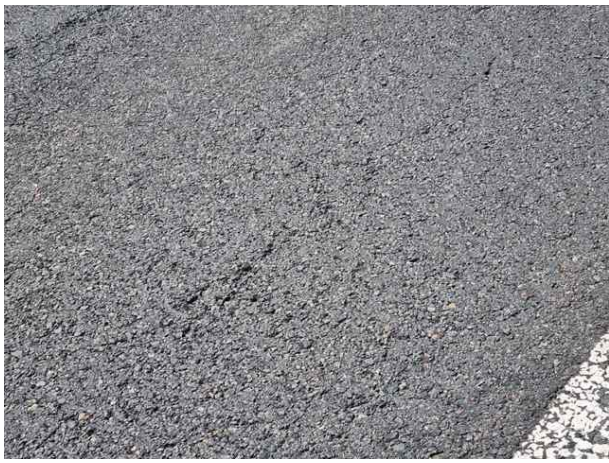
| 14<br>(25년 하반기) | 교면포장 포장 파손 | 14<br>(26년 상반기) | 교면포장 포장 파손 |

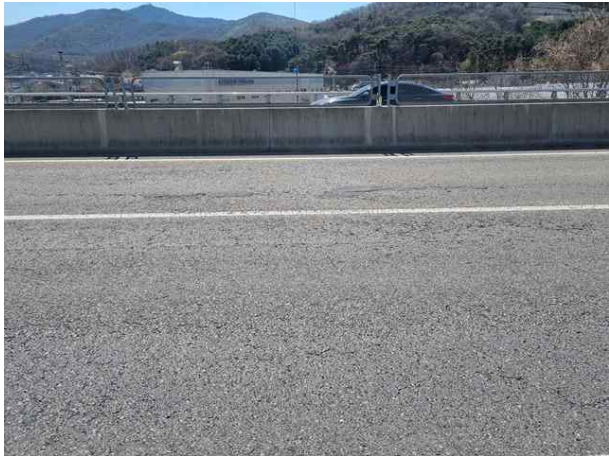
| 15<br>(25년 하반기) | 교면포장 포장 패임 보수완료 | 15<br>(26년 상반기) | 교면포장 포장 패임 보수 상태양호 |

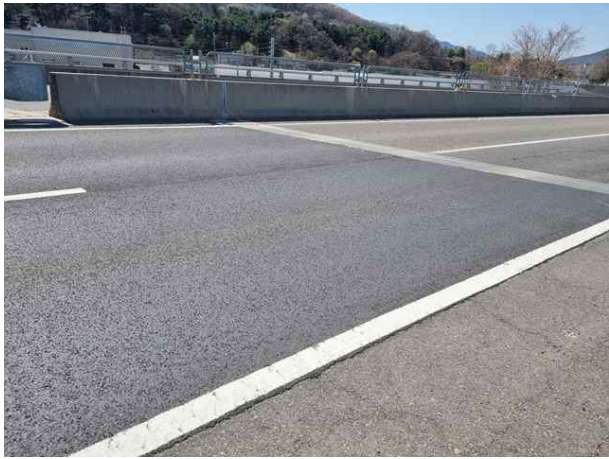
| 16<br>(25년 하반기) | 교면포장 접속부 망상균열 보수완료 | 16<br>(26년 상반기) | 교면포장 접속부 망상균열 보수 상태양호 |

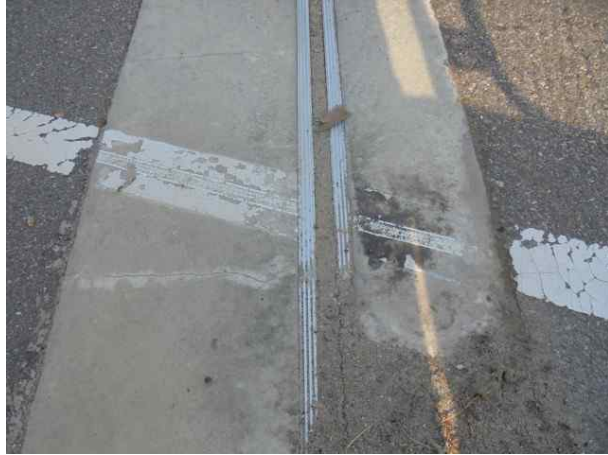
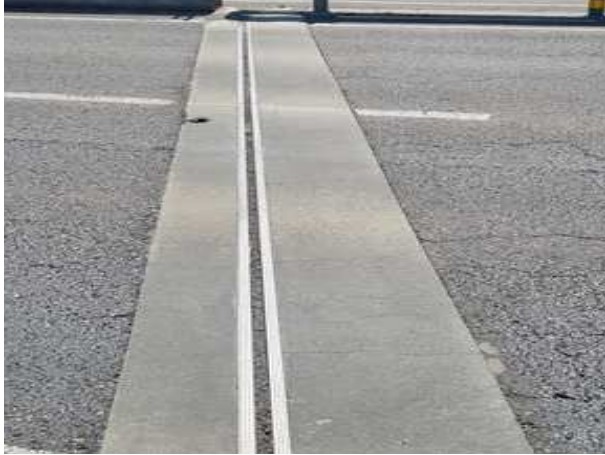
| 점검부위 | | 점검결과 | 발생원인 | 조치 필요사항 | 사진번호 |
|---|---|---|---|---|---|
| 신축이음 | | · 유간 토사퇴적<br>· 후타재 균열(0.3mm미만)<br>· 후타재 파손 | · 공용기간 증가<br>· 건조수축 및 온도변화<br>· 중차량 반복통행 | · 정비<br>· 주의관찰<br>· 단면보수 | 17~21 |

| 17<br>(25년 하반기) | 신축이음 유간 토사퇴적 | 17<br>(26년 상반기) | 신축이음 유간 토사퇴적 |

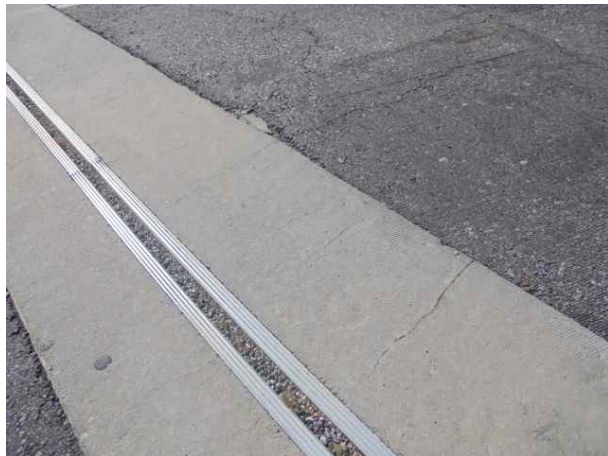
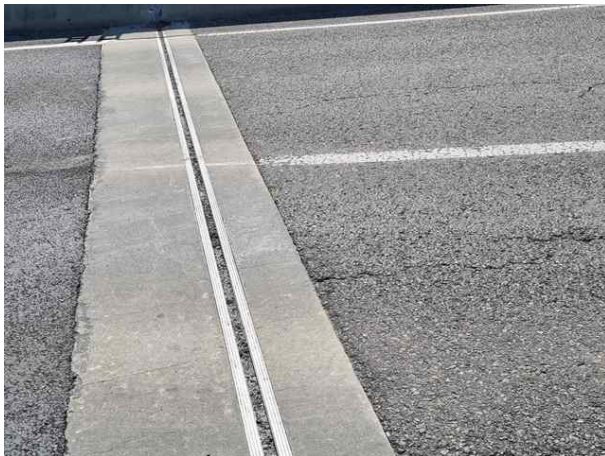
| 18<br>(25년 하반기) | 신축이음 후타재 균열(0.3mm미만) | 18<br>(26년 상반기) | 신축이음 후타재 균열(0.3mm미만) |

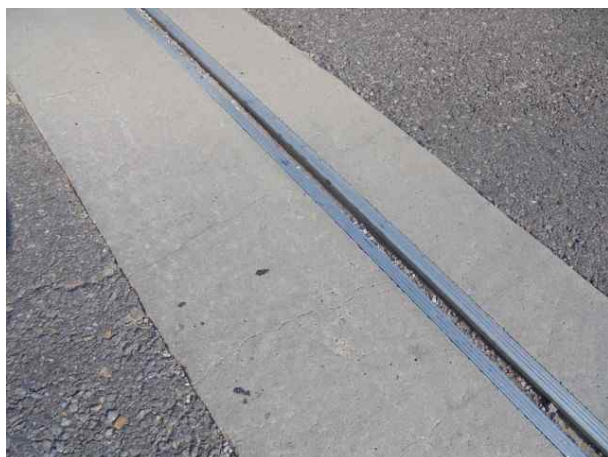
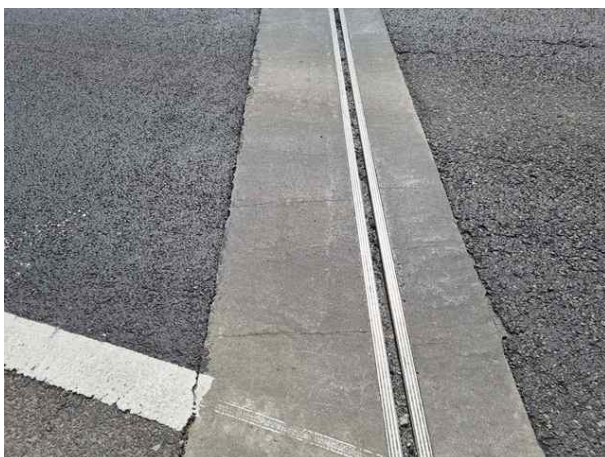
| 19<br>(25년 하반기) | 신축이음 후타재 균열(0.3mm미만) | 19<br>(26년 상반기) | 신축이음 후타재 균열(0.3mm미만) |

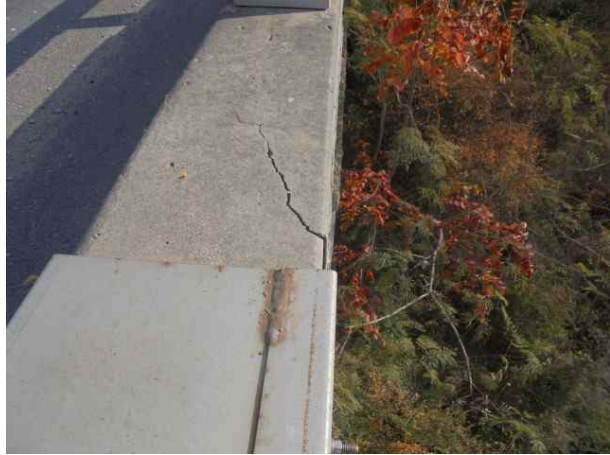
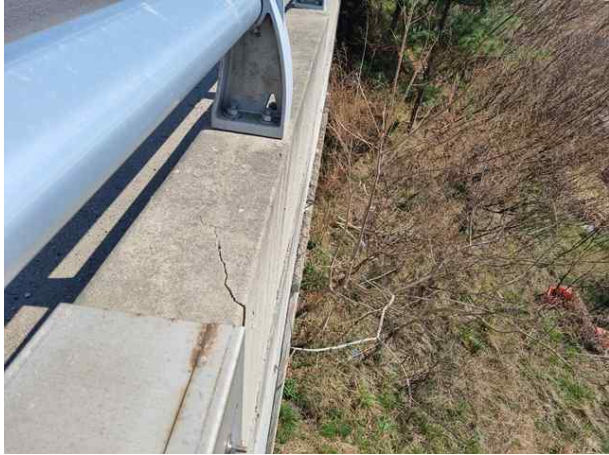
| 점검부위 | | 점검결과 | 발생원인 | 조치 필요사항 | 사진번호 |
|---|---|---|---|---|---|
| 난간 및 연석 | | · 접속부 방호벽 박리<br>· 균열부백태(0.3mm미만)<br>· 균열(0.3mm이상)<br>· 텔리네이트 파손<br>· 파손 | · 시공시 외부충격, 수분침투<br>· 손상부 수분침투<br>· 건조수축 및 온도변화<br>· 외부충격<br>· 외부충격 | · 단면보수<br>· 표면처리<br>· 재설치 | 23~31 |

| 23<br>(25년 하반기) | 접속부 방호벽 박리 | 23<br>(26년 상반기) | 접속부 방호벽 박리 |

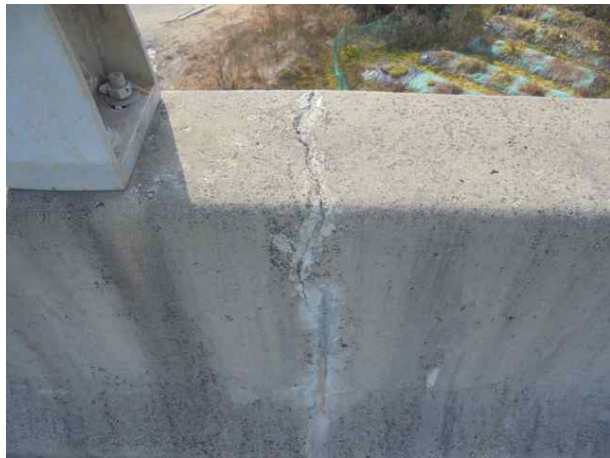
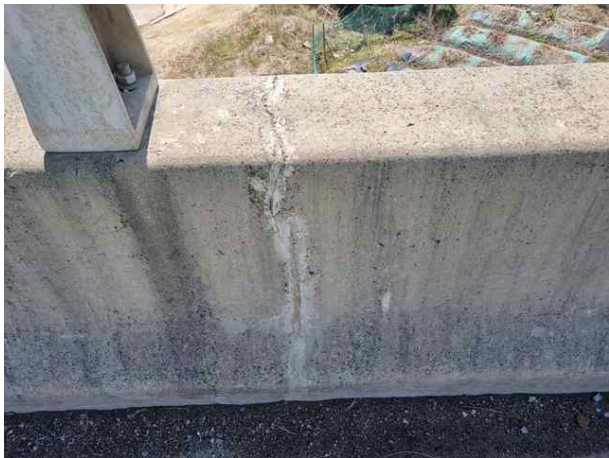
| 24<br>(25년 하반기) | 방호벽 균열부 백태(0.3mm미만) | 24<br>(26년 상반기) | 방호벽 균열부 백태(0.3mm미만) |

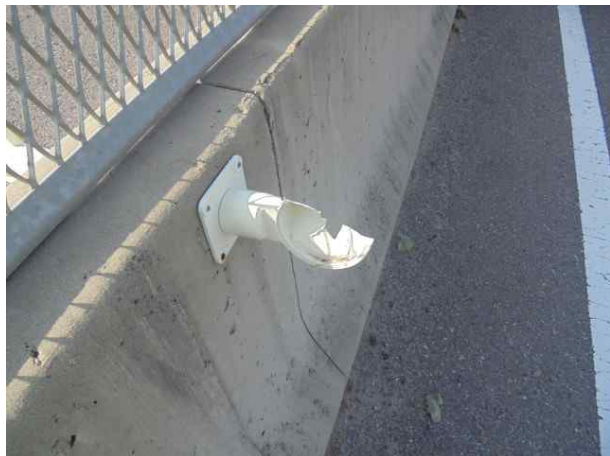
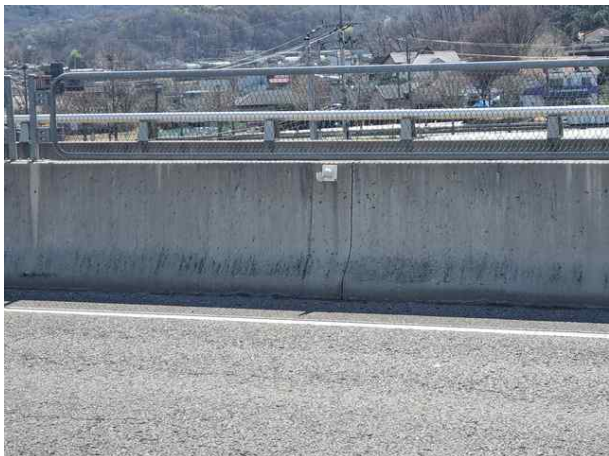
| 25<br>(25년 하반기) | 방호벽 텔리네이트 파손 | 25<br>(26년 상반기) | 방호벽 텔리네이트 파손 |

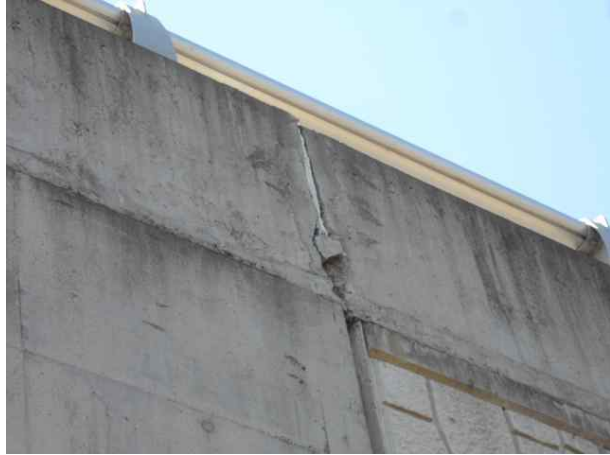
| 26<br>(26년 상반기) | 방호벽 파손 | 27<br>(26년 상반기) | 방호벽 균열(0.3mm이상) |

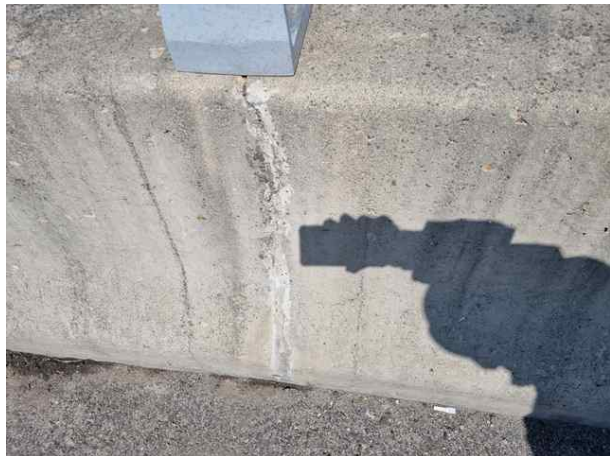
| 28<br>(26년 상반기) | 방호벽 균열부 백태(0.3mm미만) | 29<br>(26년 상반기) | 방호벽 균열부 백태(0.3mm미만) |

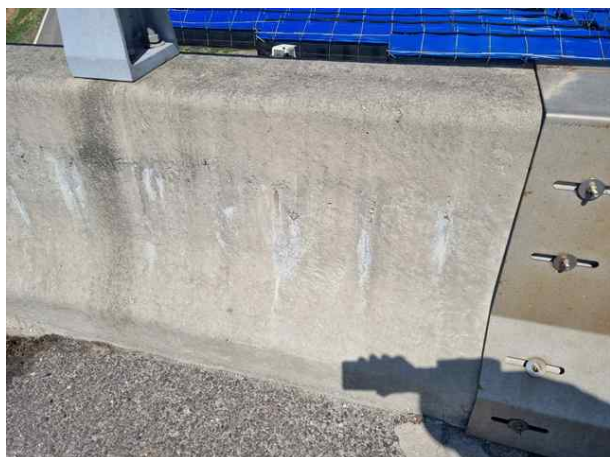
| 30<br>(26년 상반기) | 방호벽 균열부 백태(0.3mm미만) | 31<br>(26년 상반기) | 방호벽 균열부 백태(0.3mm미만) |
