## 10. 마 송 I C 교

## 10. 마송IC교(3중)

점검일자 : 2026년 04월 07일

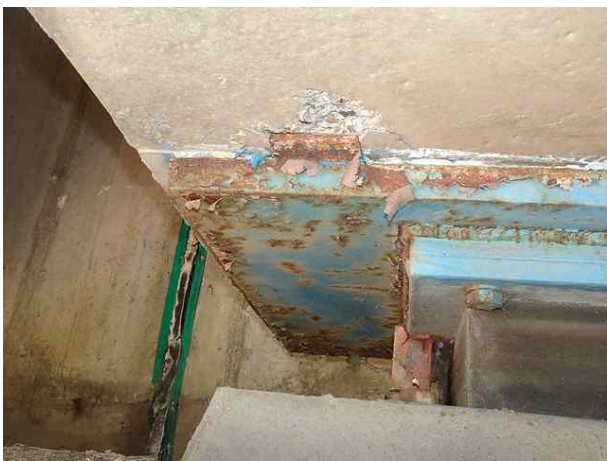
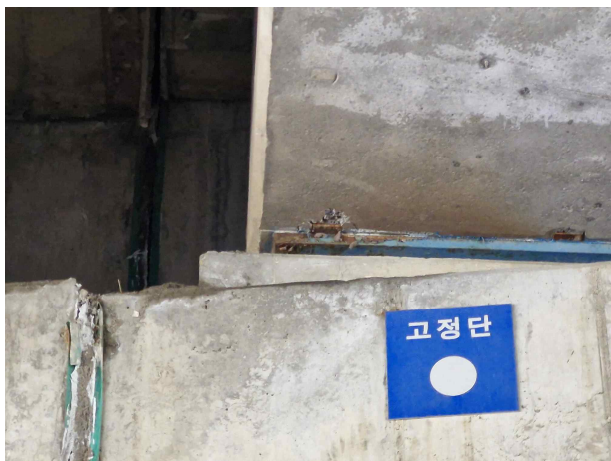
| 점검부위 | | 점검결과 | 발생원인 | 조치 필요사항 | 사진번호 |
|---|---|---|---|---|---|
| 교량받침 | | · 받침 플레이트<br>부식 | -공용증가, 신축이음 누수 | -재도장 | 3, 10 |

| 03<br>(25년 하반기) | 교량받침(A1-Sh5, 마송)<br>플레이트 부식 | 03<br>(26년 상반기) | 교량받침(A1-Sh5, 마송)<br>플레이트 부식 |

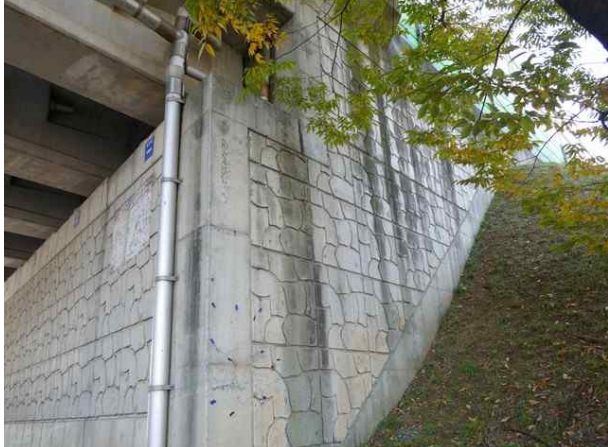
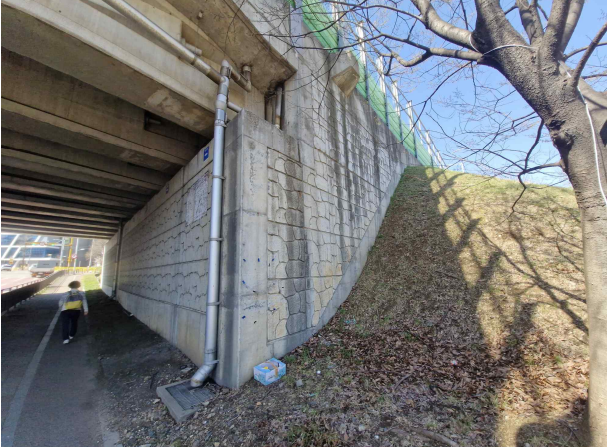
| <p>04<br/>(25년 하반기)</p> | <p>교대(A1, 마송)<br/>날개벽 표면오염</p> |

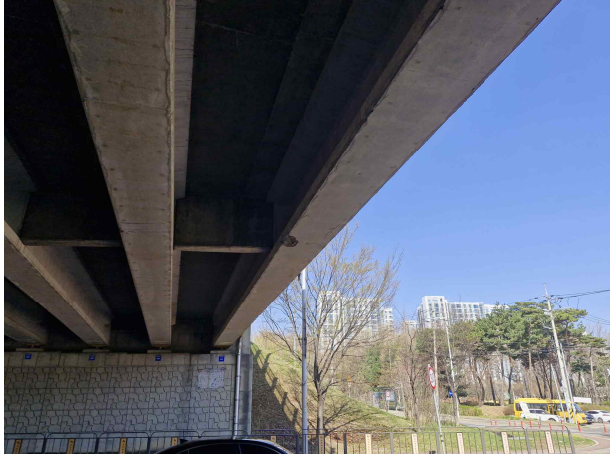
| 점검부위 | | 점검결과 | 발생원인 | 조치 필요사항 | 사진번호 |
|---|---|---|---|---|---|
| 거더 | | · 박락<br>· 파손 | -공용증가, 받침부<br>피복부족<br>-외부충격(중차량) | -단면보수<br>-단면보수 | 6<br>1,7 |

| 07<br>(25년 하반기) | 거더(A2G1, 마송)<br>파손 | 07<br>(26년 상반기) | 거더(A2G1, 마송)<br>파손 |

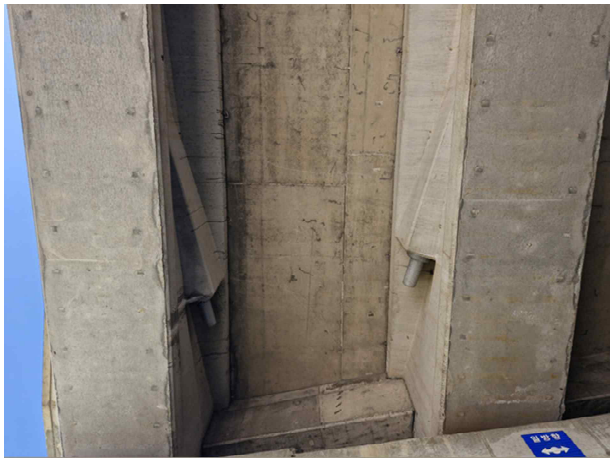
| 점검부위 | | 점검결과 | 발생원인 | 조치 필요사항 | 사진번호 |
|---|---|---|---|---|---|
| 바닥판 | | · 균열(0.3mm미만)<br>· 배수관 주변 파손<br>· 실란트 열화 | -건조수축, 온도변화<br>-배수관 주변부 우수유입<br>-공용증가 | -표면처리<br>-단면보수<br>-주의관찰 | 8<br>2<br>9 |

| 08<br>(25년 하반기) | 바닥판 하면(S1, 누산)<br>균열(0.3mm미만) | 08<br>(26년 상반기) | 바닥판 하면(S1, 누산)<br>균열(0.3mm미만) |

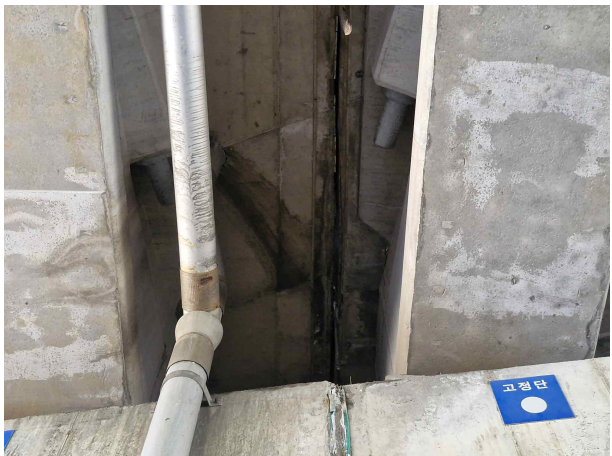
| 09<br>(25년 하반기) | 바닥판 하면(S1, 접속부)<br>실란트 열화 | 09<br>(26년 상반기) | 바닥판 하면(S1, 접속부)<br>실란트 열화 |

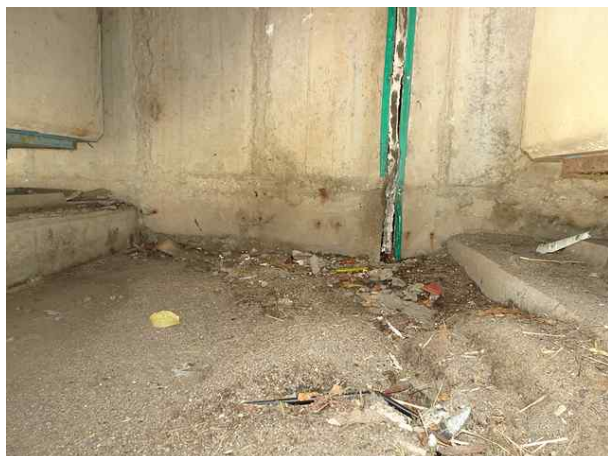
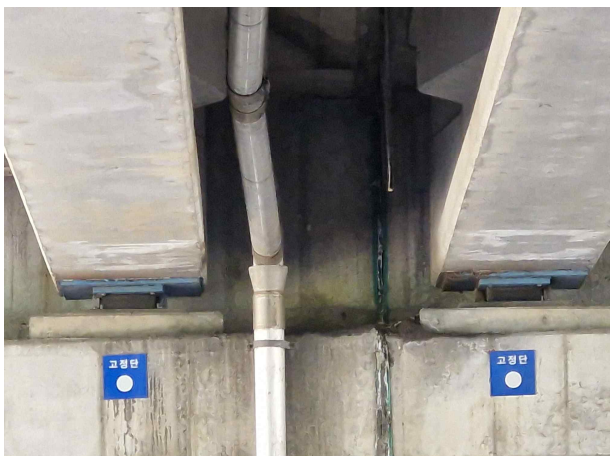
| 점검부위 | | 점검결과 | 발생원인 | 조치 필요사항 | 사진번호 |
|---|---|---|---|---|---|
| 교대 및 교각 | | · 균열(0.3mm미만)<br>· 박리<br>· 교좌면 토사퇴적<br>· 실란트 열화<br>· 표면오염 | -건조수축, 온도변화<br>-신축이음 누수, 동결융해<br>-신축이음 누수<br>-공용증가<br>-신축이음 누수 | -표면처리<br>-단면보수<br>-정비<br>-실란트주입<br>-표면처리 | 11, 12<br>5, 14<br>13<br>15<br>4 |

| 13<br>(25년 하반기) | 교대(A1, 누산) 교좌면<br>토사퇴적 | 13<br>(26년 상반기) | 교대(A1, 누산) 교좌면<br>토사퇴적 |

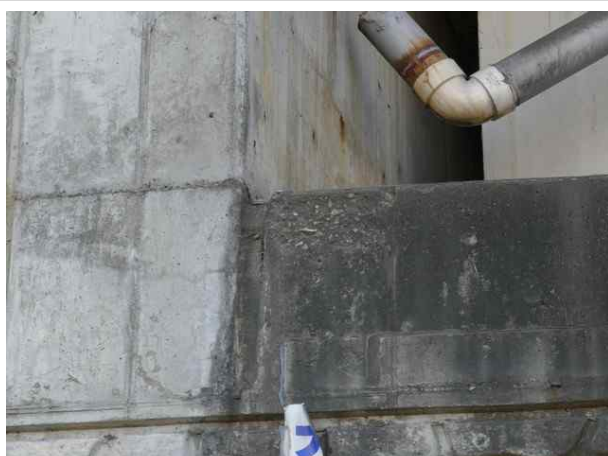
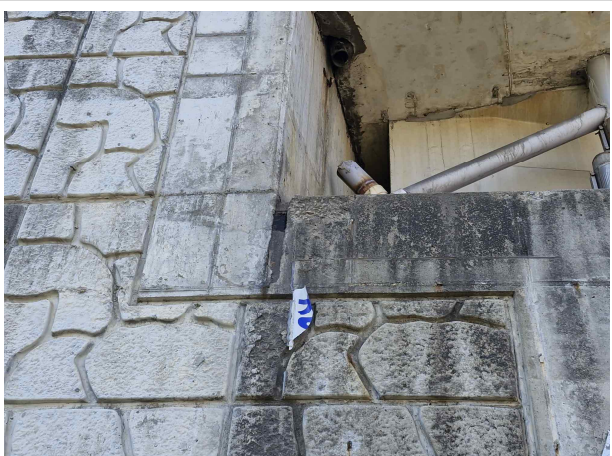
| 14<br>(25년 하반기) | 교대(A2, 마송) 벽체<br>박리 | 14<br>(26년 상반기) | 교대(A2, 마송) 벽체<br>박리 |

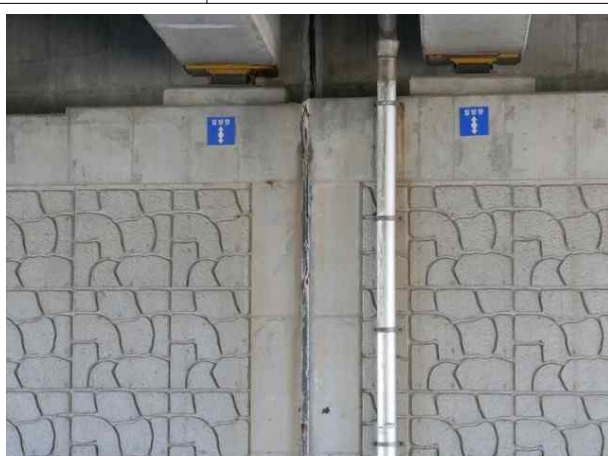
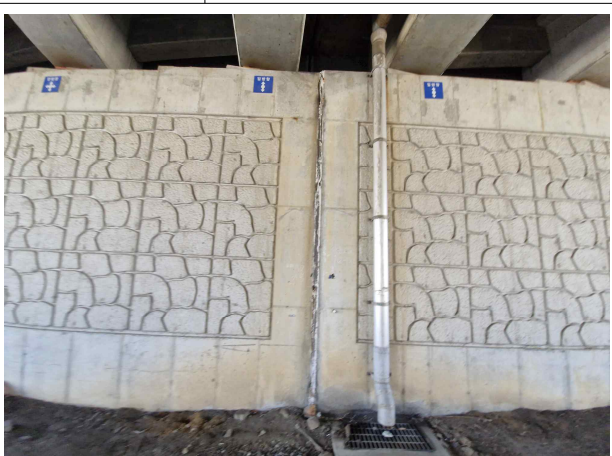
| 15<br>(25년 하반기) | 교대(A2, 접속부) 벽체<br>실란트 열화 | 15<br>(26년 상반기) | 교대(A2, 접속부) 벽체<br>실란트 열화 |

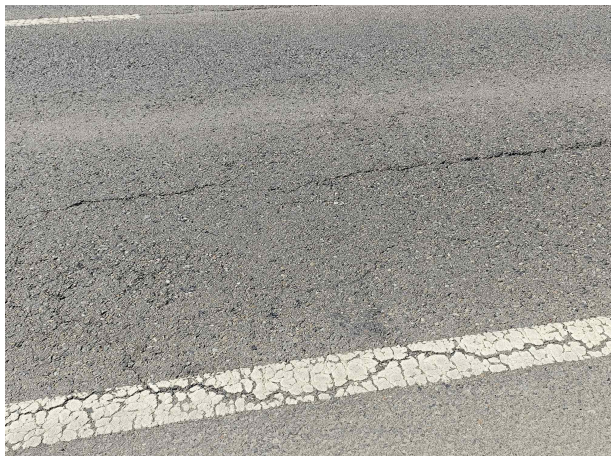
| 점검부위 | | 점검결과 | 발생원인 | 조치 필요사항 | 사진번호 |
|---|---|---|---|---|---|
| 교면포장 | | · 망상균열<br>· 아스콘 균열<br>· 마모 | -공용증가, 차량 윤하중<br>-공용증가, 차량 윤하중<br>-공용증가, 차량 윤하중 | -부분 재포장<br>-실링보수<br>-주의관찰 | 21, 23<br>22<br>16 |

| 22<br>(25년 하반기) | 교면포장(S1, 마송)<br>아스콘 균열 | 22<br>(26년 상반기) | 교면포장(S1, 마송)<br>아스콘 균열 |

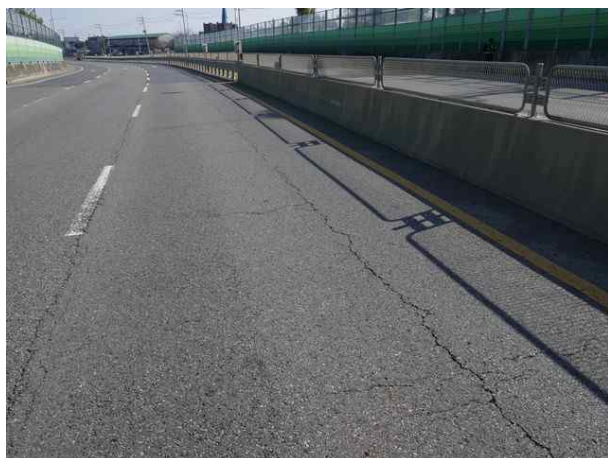
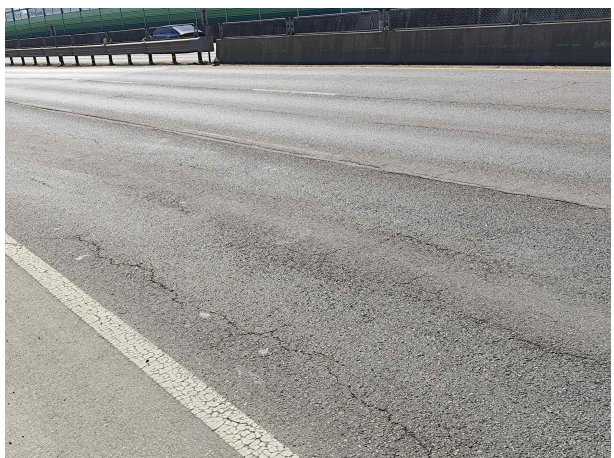
| 23<br>(25년 하반기) | 교면포장(S1, 마송)<br>망상균열 | 23<br>(26년 상반기) | 교면포장(S1, 마송)<br>망상균열 |

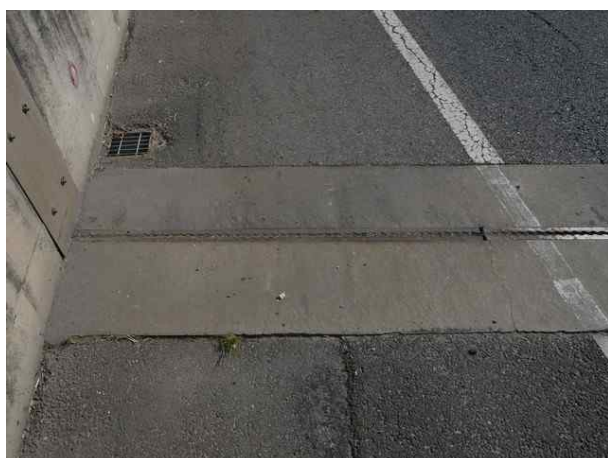
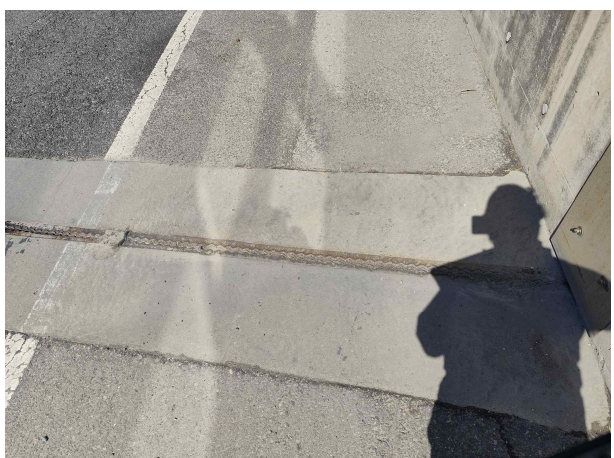
| 24<br>(25년 상반기) | 신축이음(A1, 마송)<br>본체 부식 | 24<br>(26년 상반기) | 신축이음(A1, 마송)<br>본체 부식 |

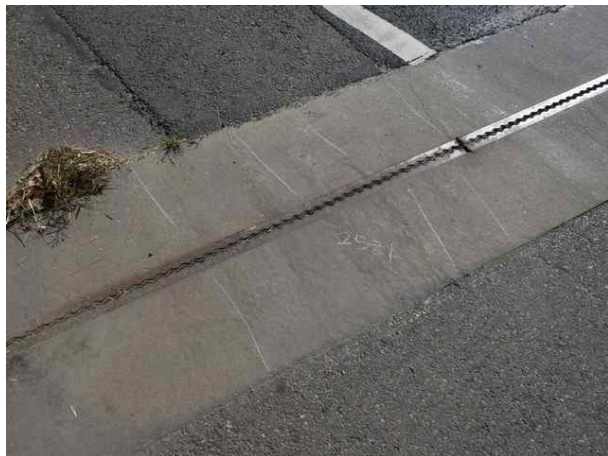
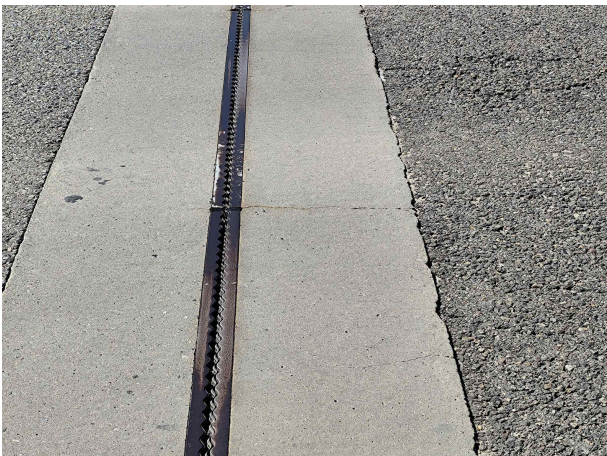
| 점검부위 | | 점검결과 | 발생원인 | 조치 필요사항 | 사진번호 |
|---|---|---|---|---|---|
| 신축이음 | | · 후타재 균열<br>· 본체 부식 | -차량 윤하중<br>-공용증가 | -표면처리<br>-주의관찰 | 25,32<br>17,18,2<br>4 |

| <div>25</div> <div>(25년 하반기)</div> | <div>신축이음(A2, 마송)</div> <div>후타재 균열</div> | <div>25</div> <div>(26년 상반기)</div> | <div>신축이음(A2, 마송)</div> <div>후타재 균열</div> |

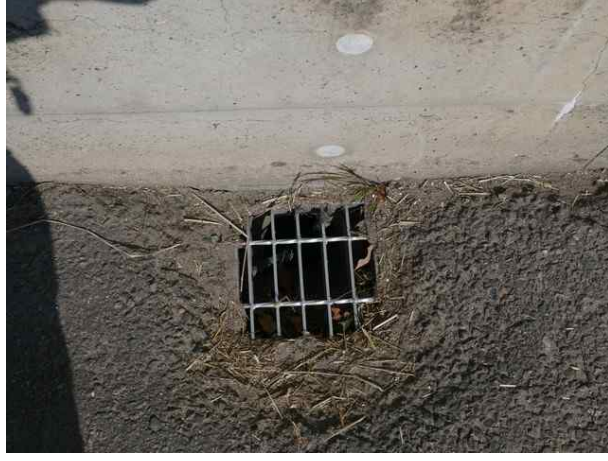
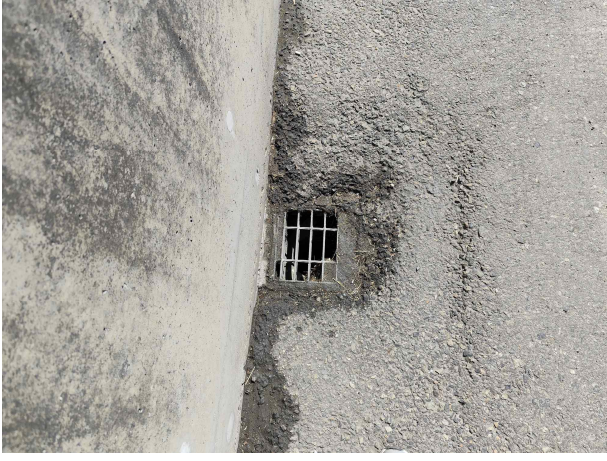
| <div>27</div> <div>(25년 상반기)</div> | <div>배수시설(S1, 마송)</div> <div>배수구 막힘 보수완료</div> | <div>27</div> <div>(26년 상반기)</div> | <div>배수시설(S1, 마송)</div> <div>배수구 막힘 보수완료</div> |

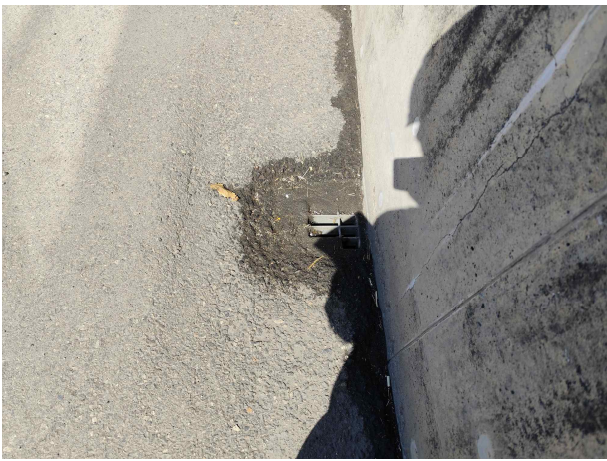
| 28<br>(25년 하반기) | 배수시설(S1, 마송)<br>배수구 이물질 퇴적 보수완료 | 28<br>(26년 상반기) | 배수시설(S1, 마송)<br>배수구 이물질 퇴적 보수완료 |

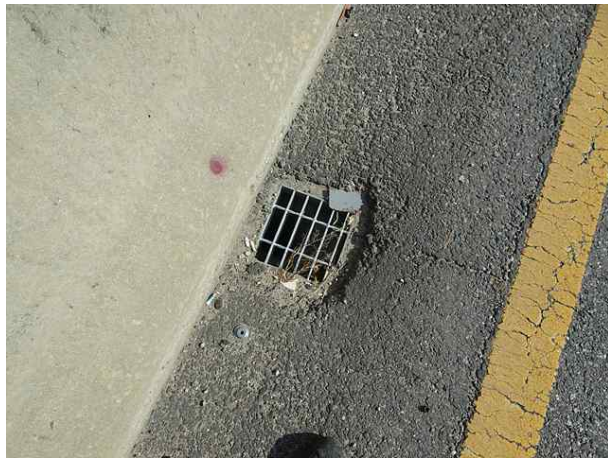
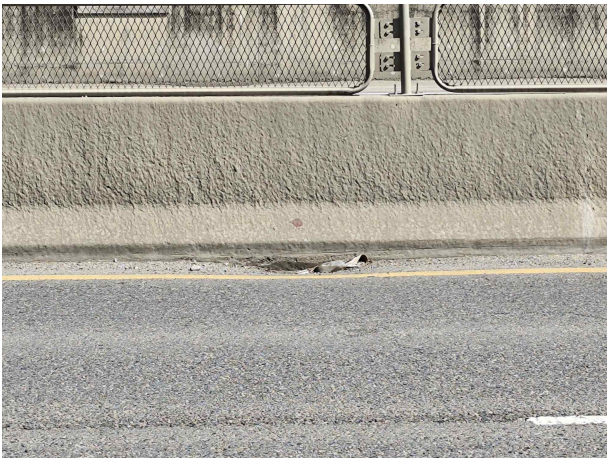
| 29<br>(25년 하반기) | 배수시설(S1, 누산)<br>배수구 막힘 보수 | 29<br>(26년 상반기) | 배수시설(S1, 누산)<br>배수구 막힘 보수 상태양호 |

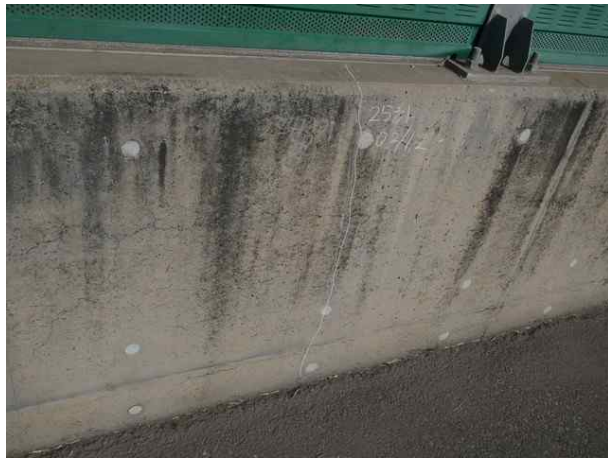
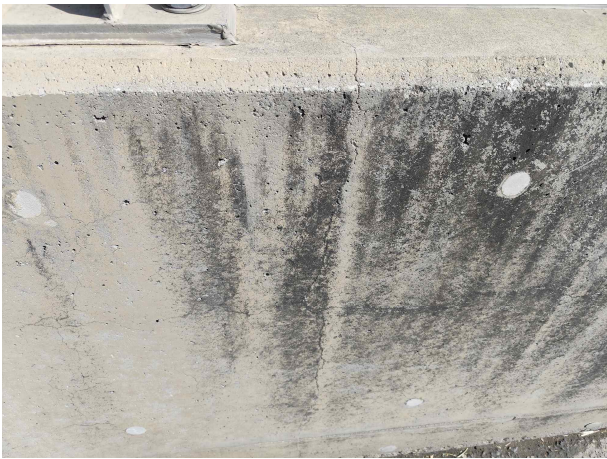
| 점검부위 | | 점검결과 | 발생원인 | 조치 필요사항 | 사진번호 |
|---|---|---|---|---|---|
| 난간 및 연석 | | · 균열(0.3mm미만)<br>· 균열부백태(0.3mm미만) | -건조수축, 온도변화<br>-건조수축, 수분침투 | -표면처리<br>-표면처리 | 30<br>35 |

| 30<br>(25년 상반기) | 방호울타리(S1, 마송)<br>균열(0.3mm미만) | 30<br>(26년 상반기) | 방호울타리(S1, 마송)<br>균열(0.3mm미만) |

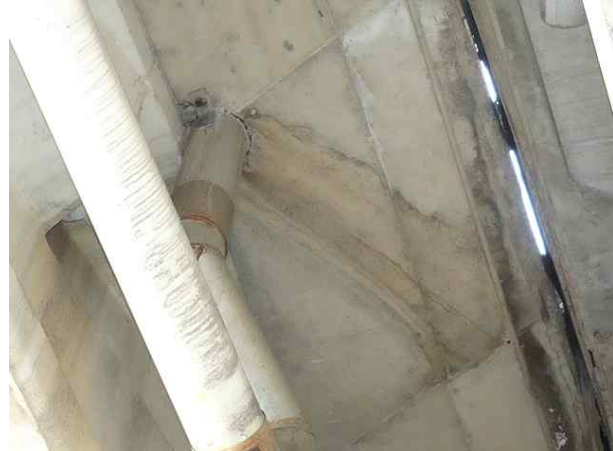
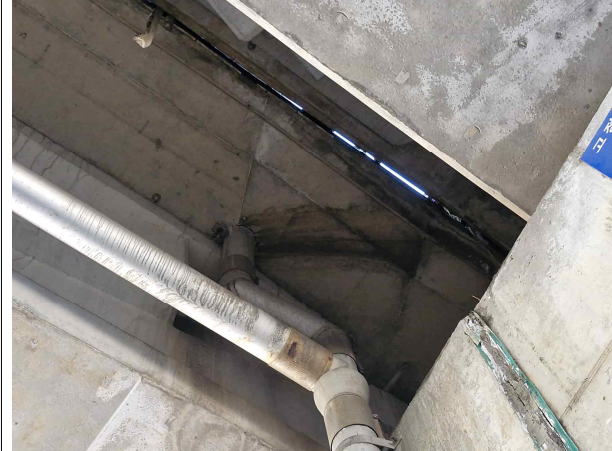
| 점검부위 | | 점검결과 | 발생원인 | 조치 필요사항 | 사진번호 |
|---|---|---|---|---|---|
| 배수시설 | | · 배수관 탈락<br>· 배수관 누수<br>· 배수구 막힘 | -시공미흡, 공용증가<br>-시공미흡, 공용증가<br>-보수완료 | -재설치<br>-재설치<br>-주의관찰 | 20<br>19, 31<br>27~29 |

| 31<br>(25년 하반기) | 배수시설(S1, 누산)<br>배수관 누수 | 31<br>(26년 상반기) | 배수시설(S1, 누산)<br>배수관 누수 |

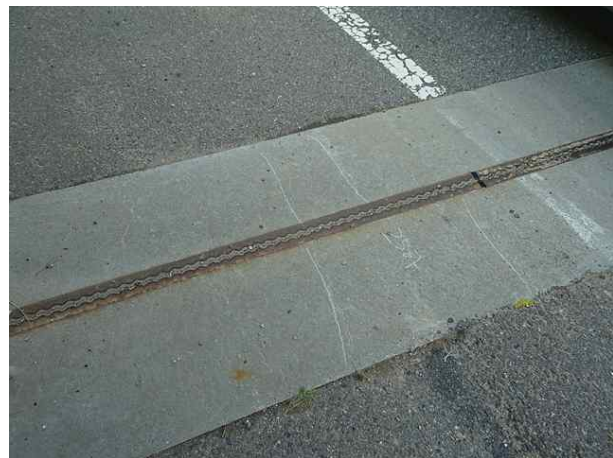
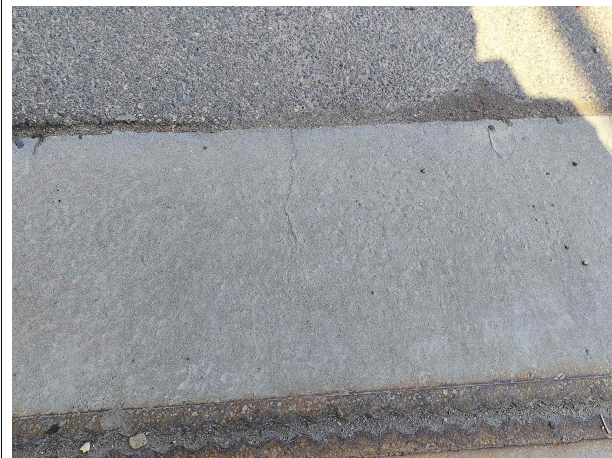
| 32<br>(25년 하반기) | 신축이음(A2, 누산)<br>후타재 균열(0.3mm미만) | 32<br>(26년 상반기) | 신축이음(A2, 누산)<br>후타재 균열(0.3mm미만) |

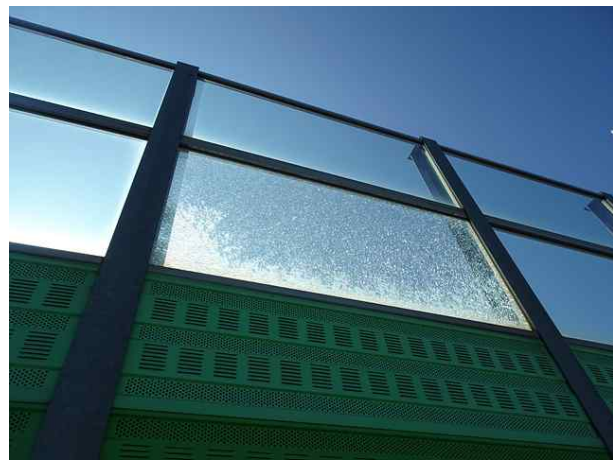
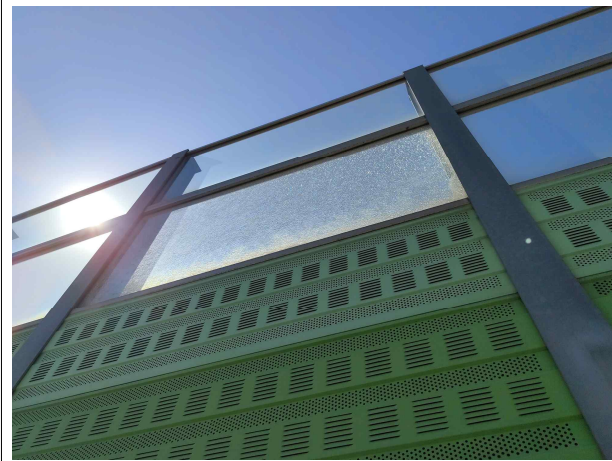
| 점검부위 | | 점검결과 | 발생원인 | 조치 필요사항 | 사진번호 |
|---|---|---|---|---|---|
| 안전 기타시설 | | · 방음벽 유리 파손 | -외부충격 | -교체 | 33 |

| 33<br>(25년 상반기) | 방음벽(S1, 누산)<br>방음벽 유리 파손 | 33<br>(26년 상반기) | 방음벽(S1, 누산)<br>방음벽 유리 파손 |

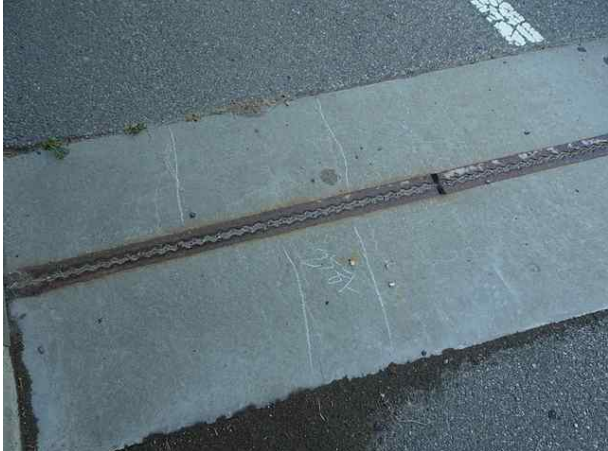
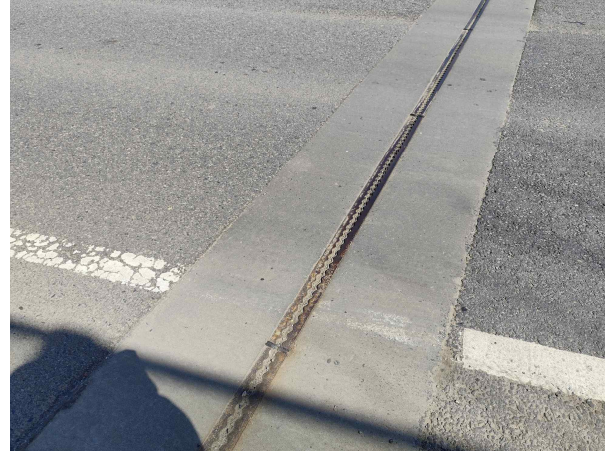
| 34<br>(25년 하반기) | 신축이음(A1, 누산)<br>후타재 균열(0.3mm미만) | 34<br>(26년 상반기) | 신축이음(A1, 누산)<br>후타재 균열(0.3mm미만) |

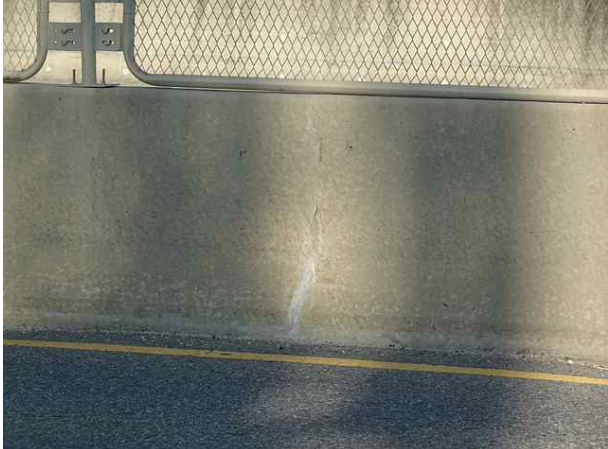
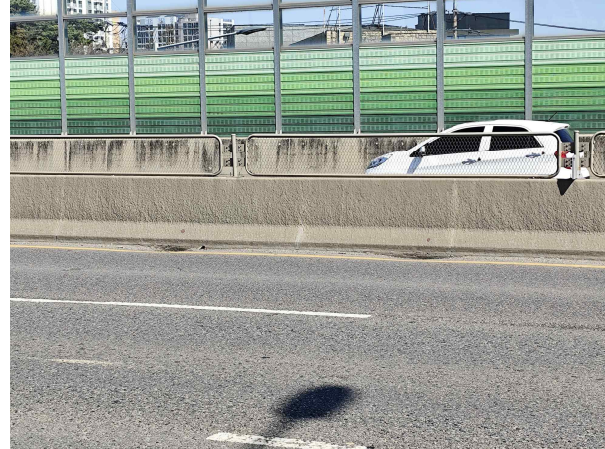
| 35<br>(25년 하반기) | 중앙분리대(누산)<br>균열부백태(0.3mm미만) | 35<br>(26년 상반기) | 중앙분리대(누산)<br>균열부백태(0.3mm미만) |
