## 19. 향 산 교

## 19. 향산교(3중)

## ① 정기안전점검표

점검일자 : 2026년 04월 17일

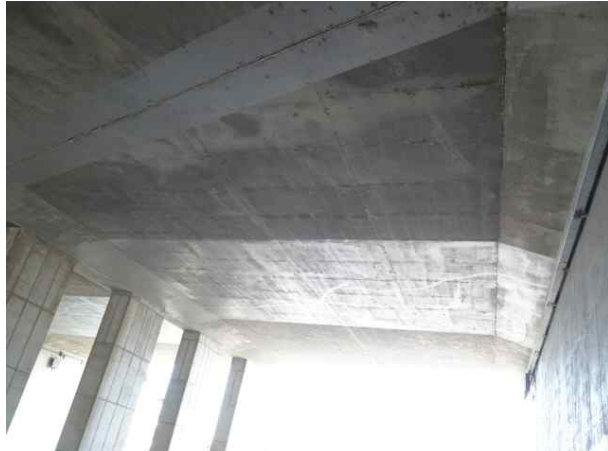
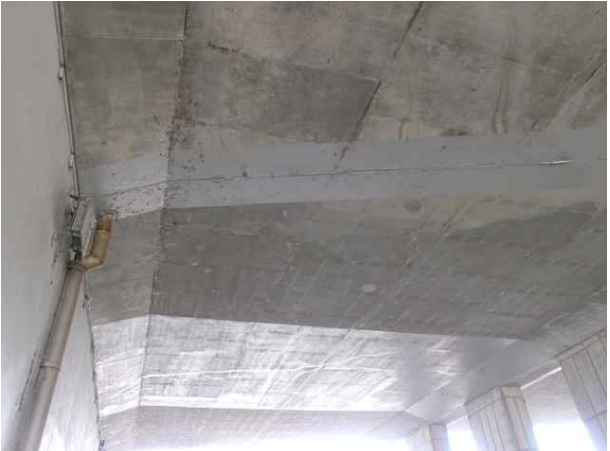
| 01<br>(25년 하반기) | 바닥판하면 (S1) 보수부 상태양호 | 01<br>(26년 상반기) | 바닥판하면 (S1) 보수부 상태양호 |

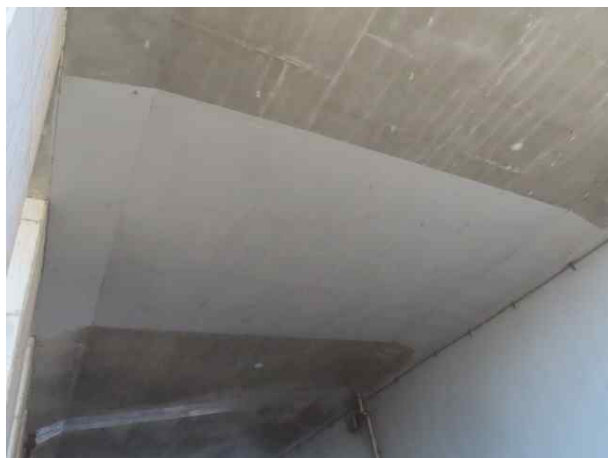
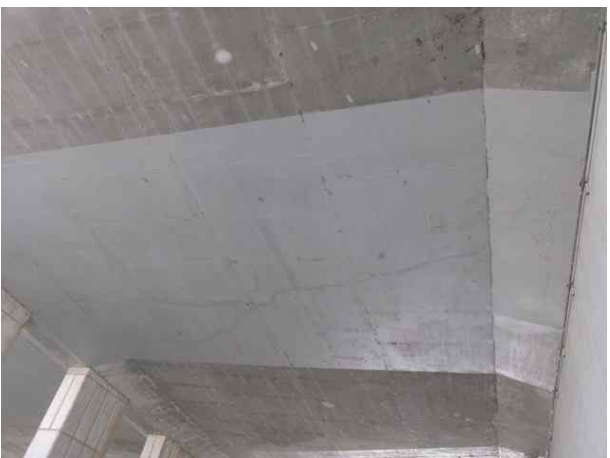
| 02<br>(25년 하반기) | 바닥판하면 (S1) 보수부 상태양호 | 02<br>(26년 상반기) | 바닥판하면 (S1) 보수부 상태양호 |

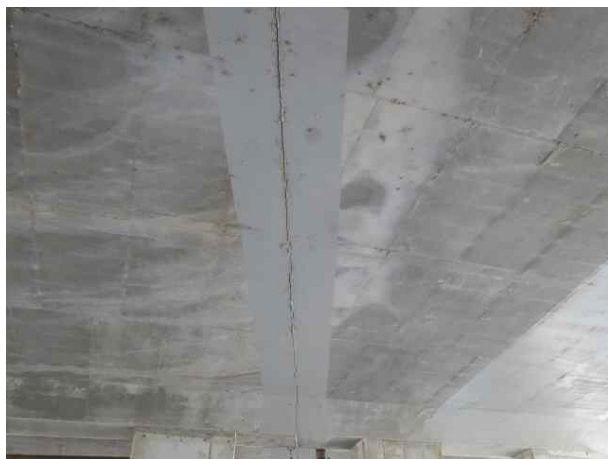
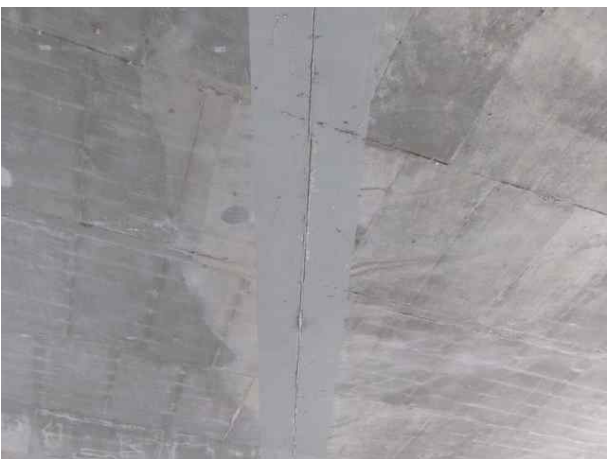
| 03<br>(25년 하반기) | 바닥판하면 (S1) 보수부 상태양호 | 03<br>(26년 상반기) | 바닥판하면 (S1) 보수부 상태양호 |

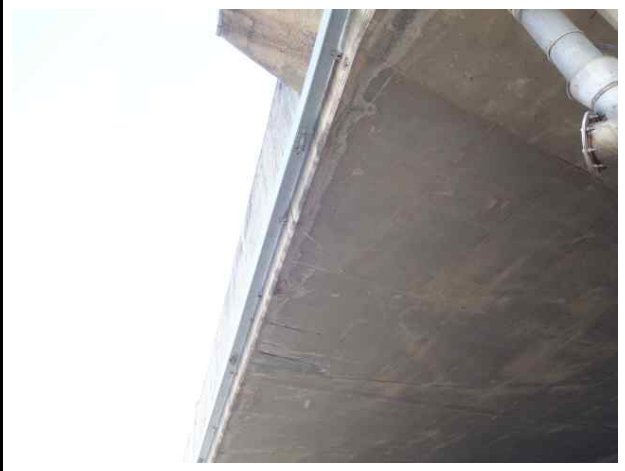
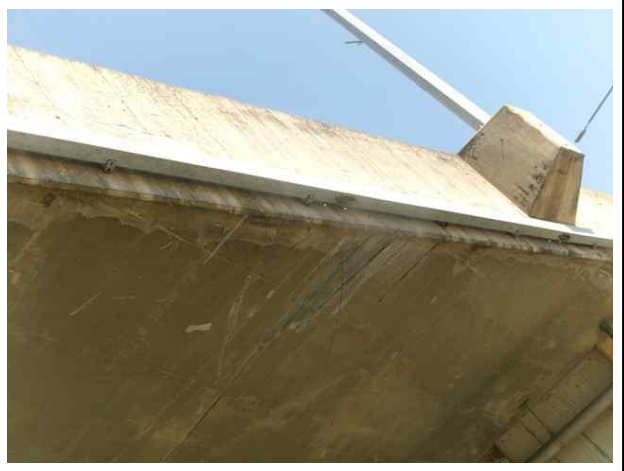
| 04<br>(25년 하반기) | 04<br>(26년 상반기) |

| 점검부위 | | 점검결과 | 발생원인 | 조치 필요사항 | 사진번호 |
|---|---|---|---|---|---|
| 바닥판 | | · 균열(0.3mm이상)<br>· 보수부 망상균열,<br>· 누수흔적 및 백태<br>· 긁힘, 물끊기흙<br>미설치<br>· 물끊기흙 시공불량 | · 보수완료<br>· 건조수축, 온도변화<br>· 보수완료<br>· 외부충격, 시공미흡<br>· 시공미흡 | · 주의관찰<br>· 주의관찰<br>· 주의관찰<br>· 주의관찰<br>· 주의관찰 | 01, 02<br>05<br>03<br>21, 04<br>06 |

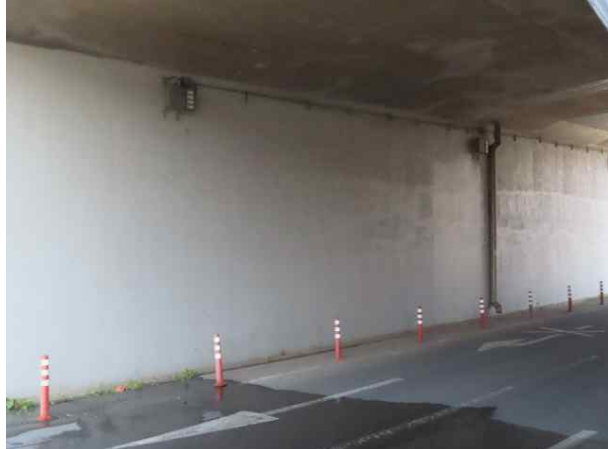
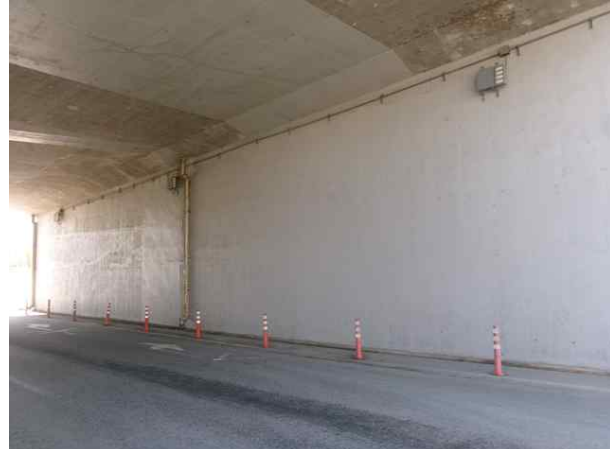
| 07<br>(25년 하반기) | 교대(A1) 벽체 보수부 상태양호 | 07<br>(26년 상반기) | 교대(A1) 벽체 보수부 상태양호 |

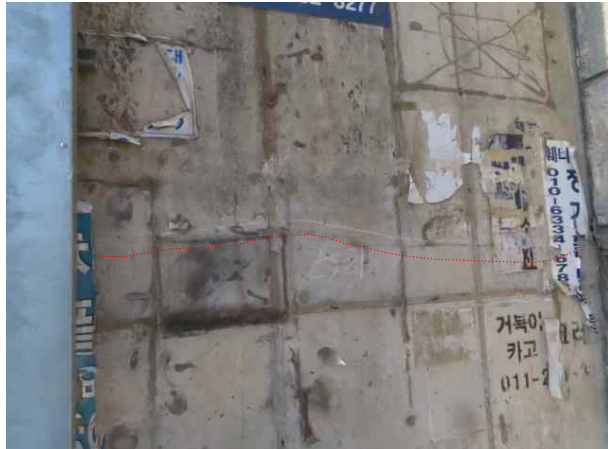
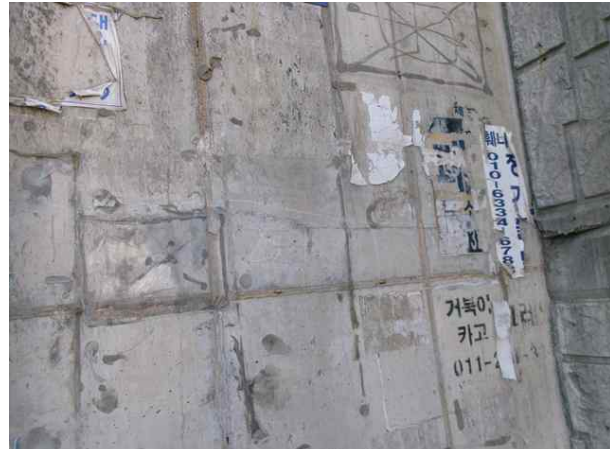
| 점검부위 | | 점검결과 | 발생원인 | 조치 필요사항 | 사진번호 |
|---|---|---|---|---|---|
| 교대 | | · 균열(0.3mm미만)<br>· 균열(0.3mm이상)<br>· 망상균열<br>· 실란트 열화<br>· 파손 및 철근노출<br>· 접속부 마감미흡,<br>이격 | · 건조수축, 온도변화<br>· 보수완료<br>· 보수완료<br>· 공용증가<br>· 공용증가, 우수유입<br>· 공용증가, 시공미흡 | · 표면처리<br>· 주의관찰<br>· 주의관찰<br>· 주의관찰<br>· 단면보수(방청)<br>· 주의관찰 | 08<br>07<br>10<br>09<br>11<br>12 |

| 08<br>(25년 하반기) | 교대(A1) 우측면 균열(0.3mm미만) | 08<br>(26년 상반기) | 교대(A1) 우측면 균열(0.3mm미만) |

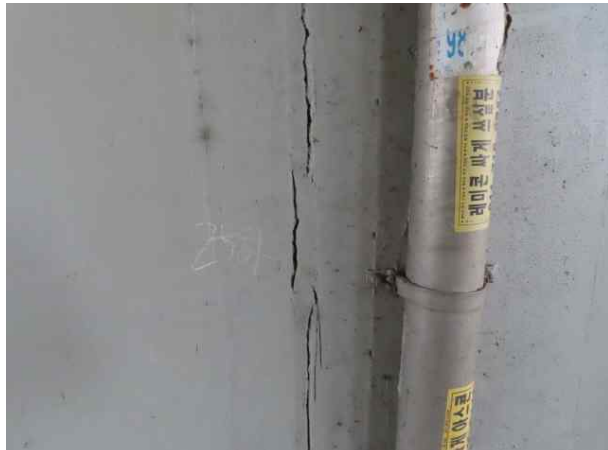
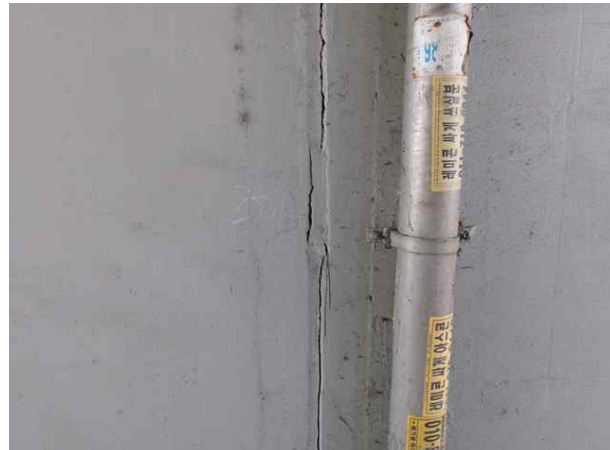
| 09<br>(25년 하반기) | 교대(A1) 접속부 실란트 열화 | 09<br>(26년 상반기) | 교대(A1) 접속부 실란트 열화 |

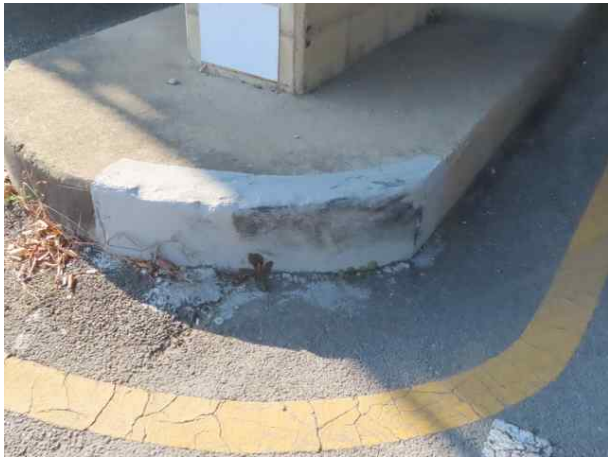
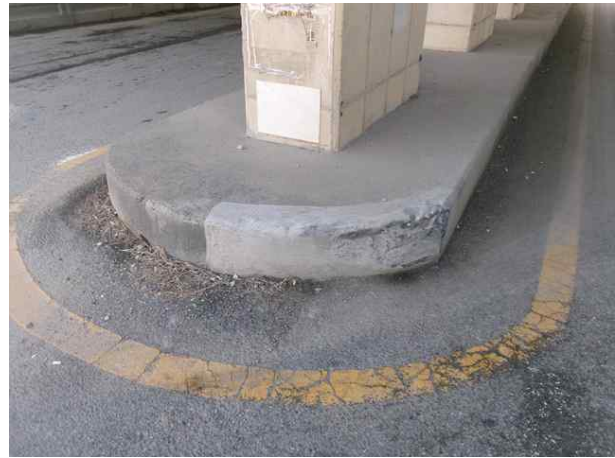
| 점검부위 | | 점검결과 | 발생원인 | 조치 필요사항 | 사진번호 |
|---|---|---|---|---|---|
| 교각 | | · 보수부 긁힘 | · 외부충격 | · 주의관찰 | 13 |

| 13<br>(25년 하반기) | 교각(P1) 보수부 균열 | 13<br>(26년 상반기) | 교각(P1) 보수부 균열 |

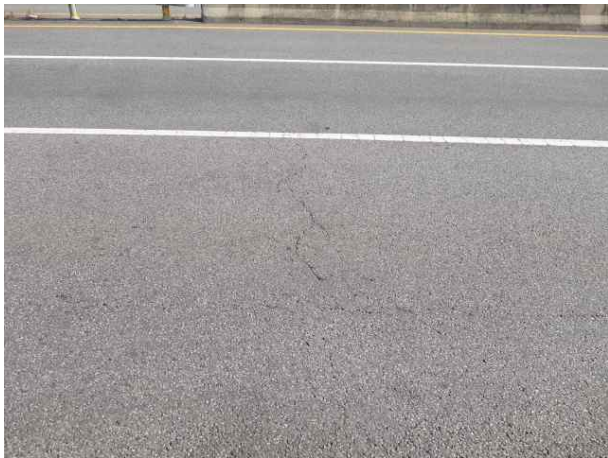
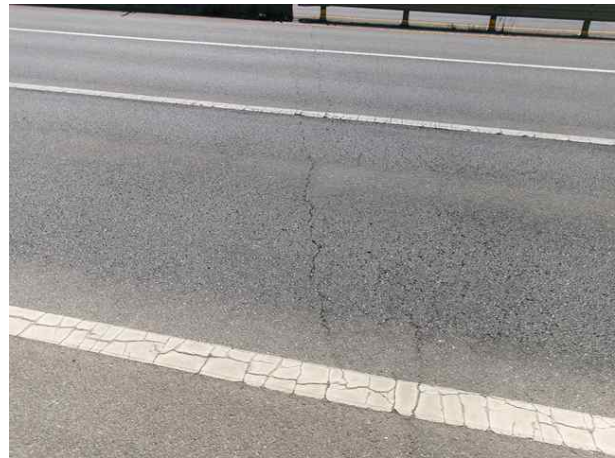
| 점검부위 | | 점검결과 | 발생원인 | 조치 필요사항 | 사진번호 |
|---|---|---|---|---|---|
| 교면포장 | | · 접속부 균열 | · 교량 접속부(신축작용) | · 실링보수 | 14, 22 |

| 14<br>(25년 하반기) | 교면포장(S1) 김포방향 교면포장 균열 | 14<br>(26년 상반기) | 교면포장(S1) 김포방향 교면포장 균열 |

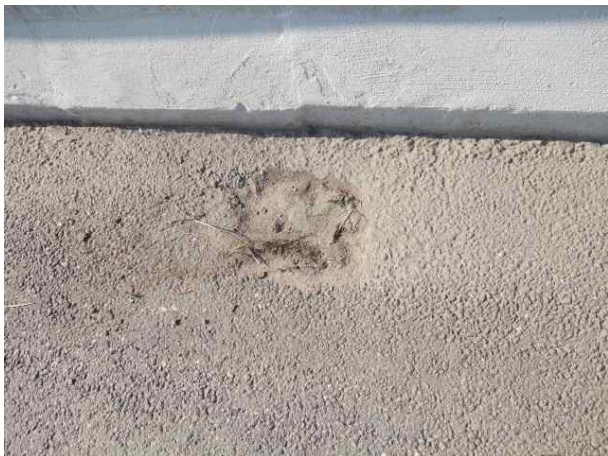
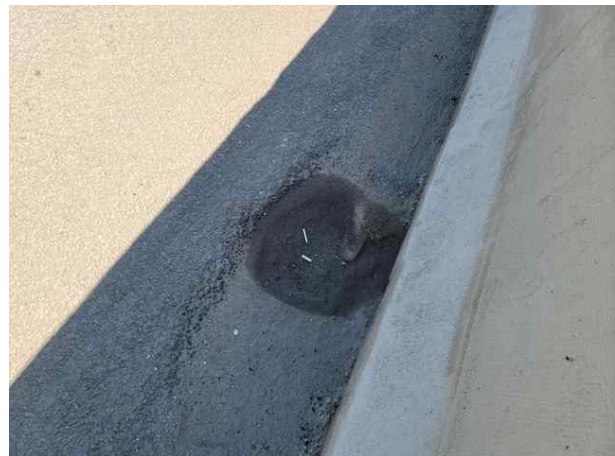
| 점검부위 | | 점검결과 | 발생원인 | 조치 필요사항 | 사진번호 |
|---|---|---|---|---|---|
| 배수시설 | | · 배수구 막힘 | · 공용증가, 이물질 유입 | · 정비 | 15, 16 |

| 15<br>(25년 하반기) | 배수시설(S1) 김포방향 배수구 막힘 | 15<br>(26년 상반기) | 배수시설(S1) 김포방향 배수구 막힘 |

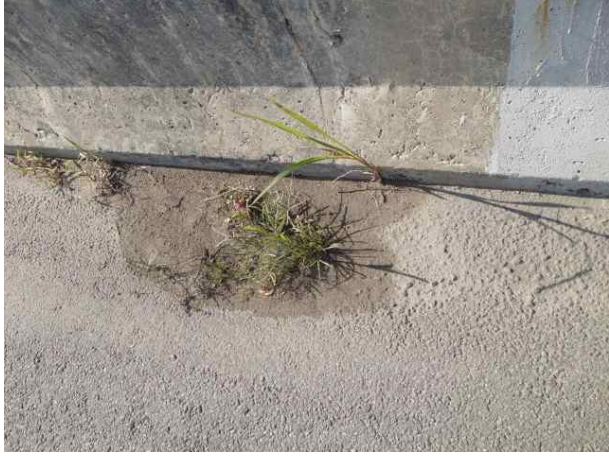
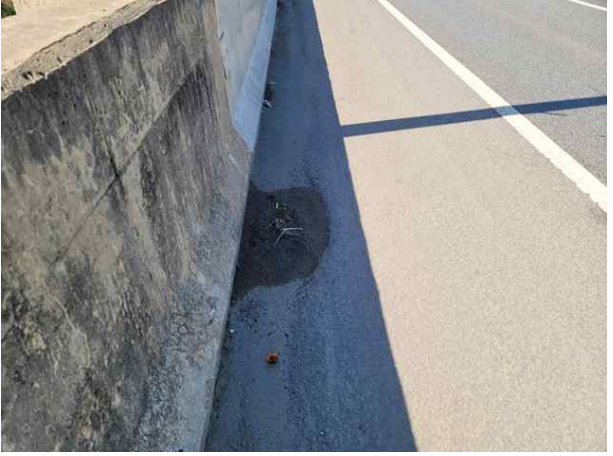
| <p>16<br/>(25년 하반기)</p> | <p>16<br/>(26년 상반기)</p> |

| <p>배수시설(S2) 김포방향 배수구 막힘</p> | <p>배수시설(S2) 김포방향 배수구 막힘</p> |

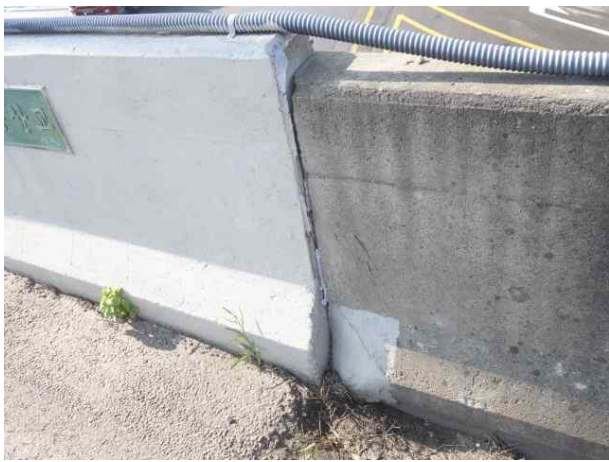
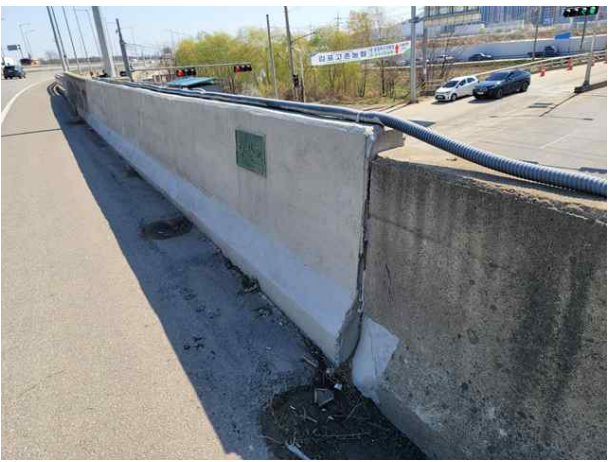
| <p>17<br/>(25년 하반기)</p> | <p>17<br/>(26년 상반기)</p> |

| <p>난간 및 연석(접속부) 김포방향 보수부 상태양호</p> | <p>난간 및 연석(접속부) 김포방향 보수부 상태양호</p> |

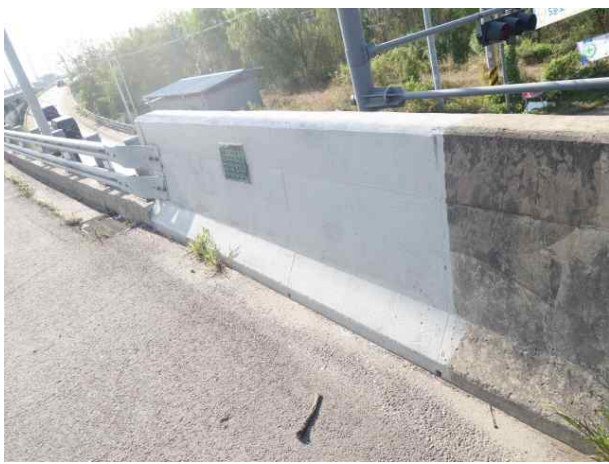
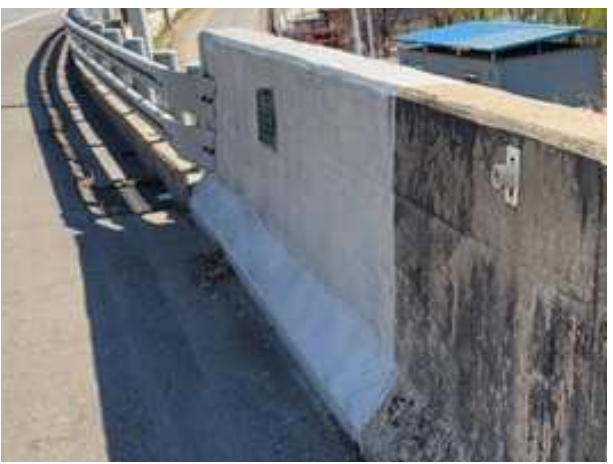
| <p>18<br/>(25년 하반기)</p> | <p>18<br/>(26년 상반기)</p> |

| <p>난간 및 연석(S2) 김포방향 보수부 상태양호</p> | <p>난간 및 연석(S2) 김포방향 보수부 상태양호</p> |

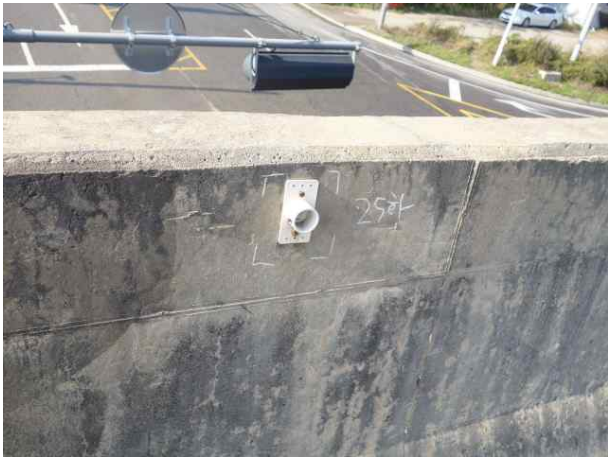
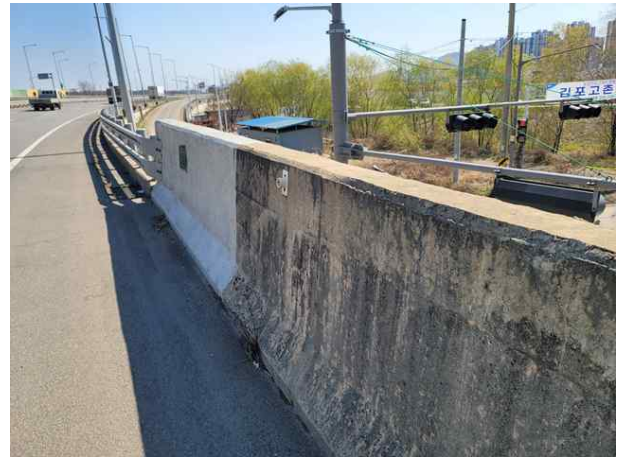
| 19<br>(25년 하반기) | 난간 및 연석(S2) 김포방향<br>텔레네이트 파손 | 19<br>(26년 상반기) | 난간 및 연석(S2) 김포방향<br>텔레네이트 파손 |

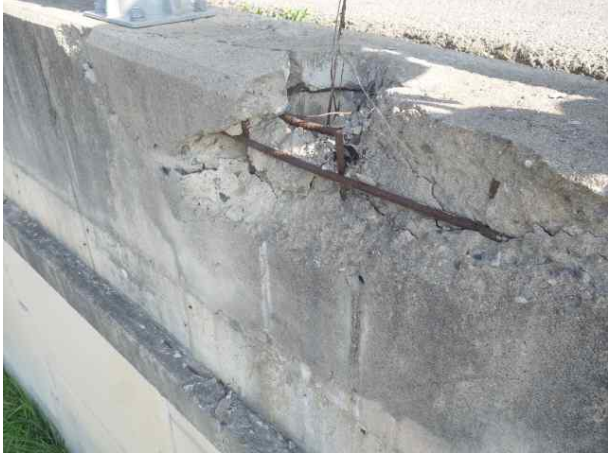
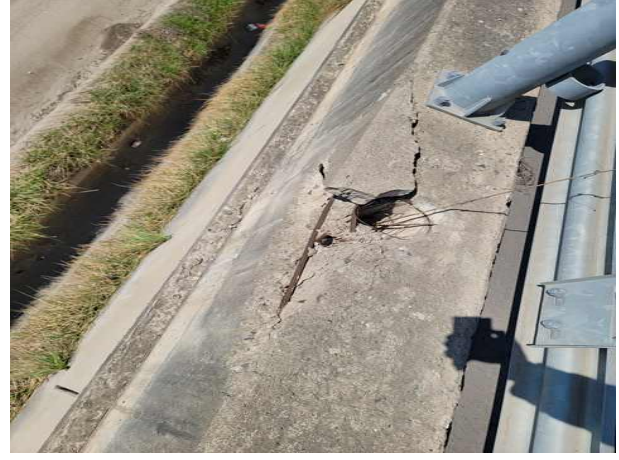
| 점검부위 | | 점검결과 | 발생원인 | 조치 필요사항 | 사진번호 |
|---|---|---|---|---|---|
| 옹벽/석축 | | · 접속부 이격<br>· 파손 및 철근노출 | · 시공미흡, 공용증가<br>· 외부충격 | · 주의관찰<br>· 단면보수(방청) | —<br>20 |

| 20<br>(25년 하반기) | 접속옹벽구간 김포방향 연석부 파손<br>및 철근노출 | 20<br>(26년 상반기) | 접속옹벽구간 김포방향 연석부 파손<br>및 철근노출 |

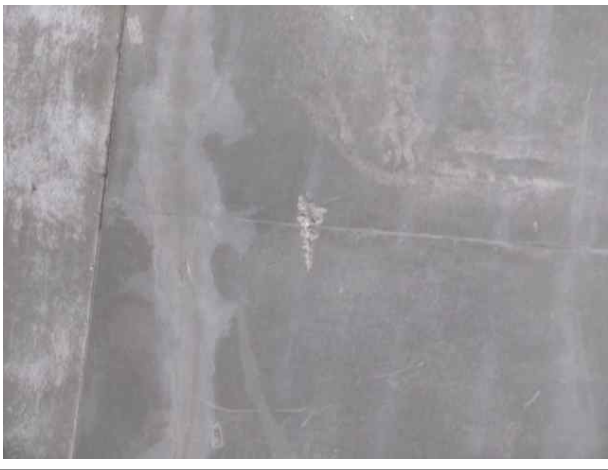
| 21<br>(26년 상반기) | 바닥판하면(S1) 긁힘 | 22<br>(26년 상반기) | 교면포장(S1) 강화도방향 교면포장<br>균열 |
