## 7. 향산2교(하)

## 손상현황

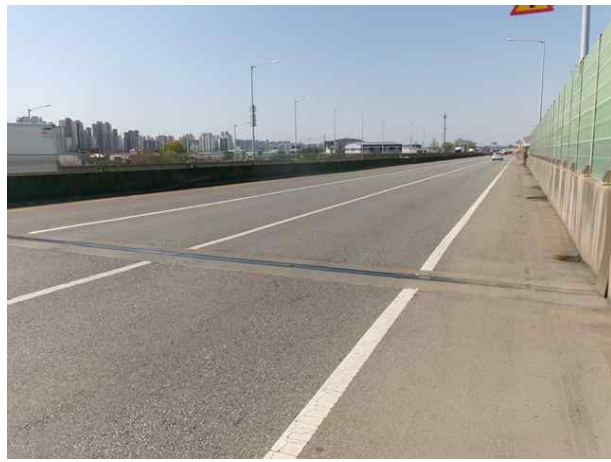
교면포장 전경

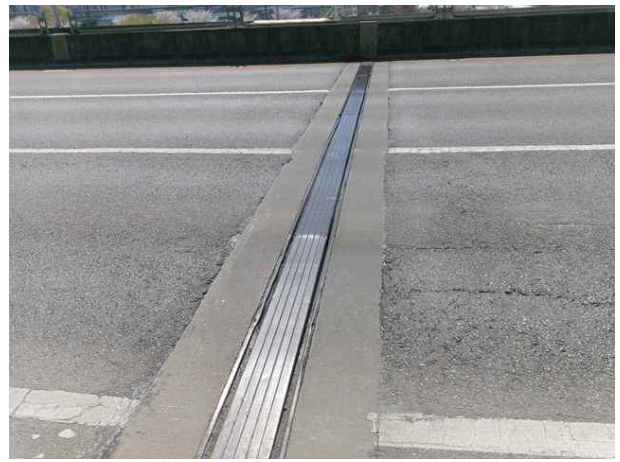
신축이음장치 전경

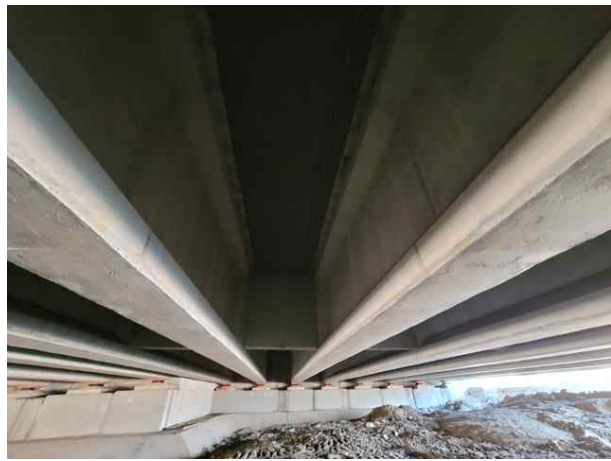
바닥판하면 전경

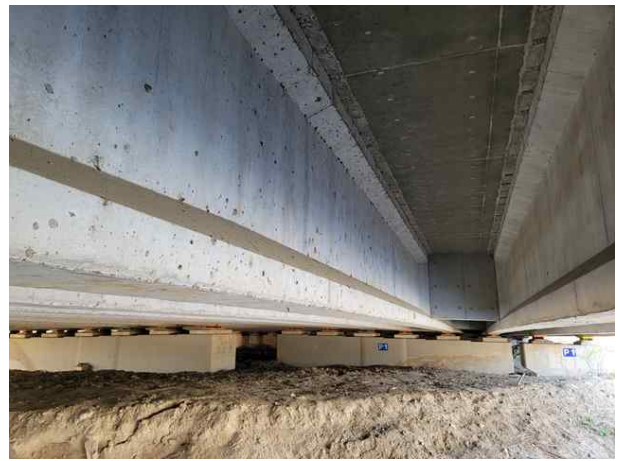
거더 전경

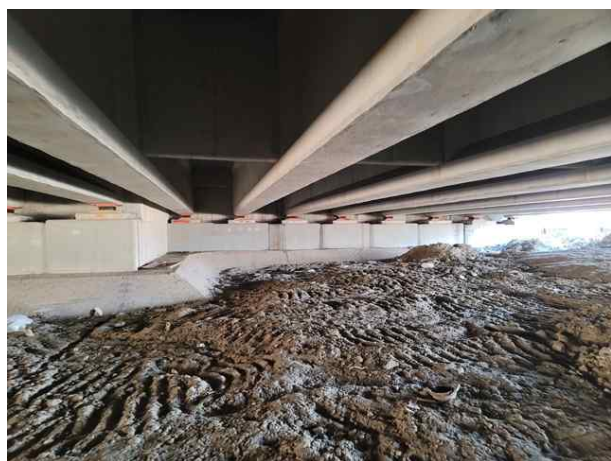
교대 전경

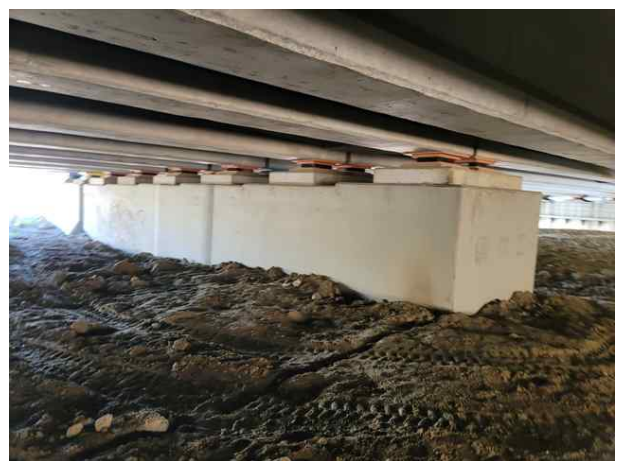
교각 전경

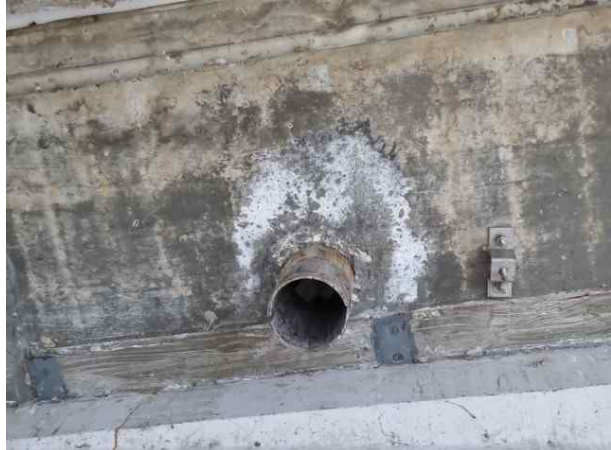
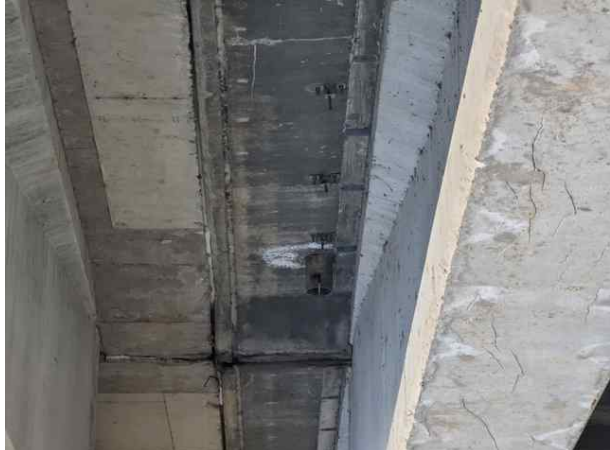
| 01<br>(25년 하반기) | 바닥판 하면(S2) 백태 | 01<br>(26년 상반기) | 바닥판 하면(S2) 백태 |

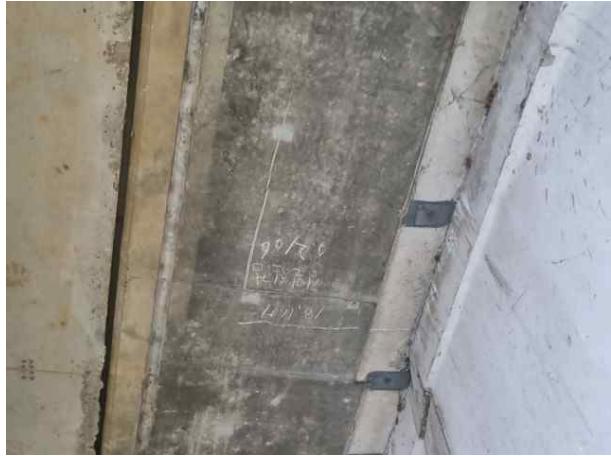
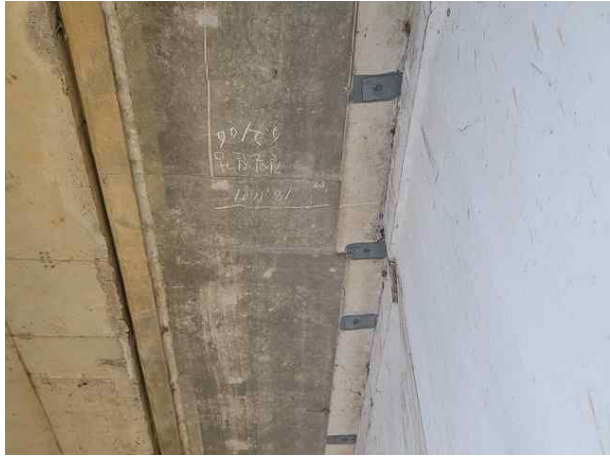
| 02<br>(25년 하반기) | 바닥판 하면(S3) 균열(0.3mm미만) | 02<br>(26년 상반기) | 바닥판 하면(S3) 균열(0.3mm미만) |

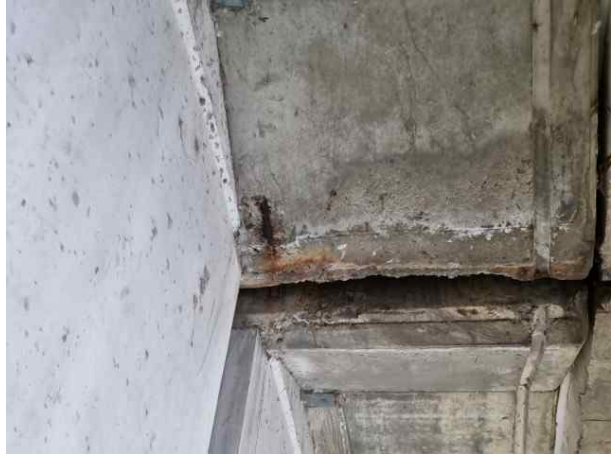
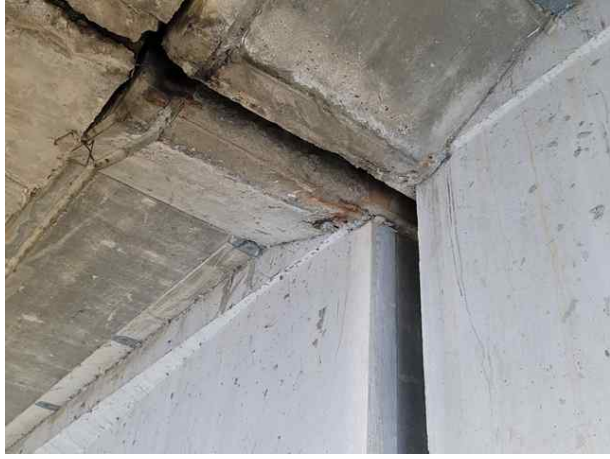
| 03<br>(25년 하반기) | 바닥판 하면(S3) 철근노출 | 03<br>(26년 상반기) | 바닥판 하면(S3) 철근노출 |

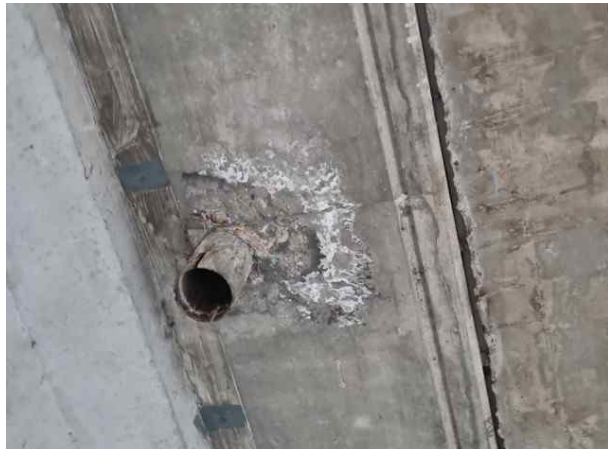
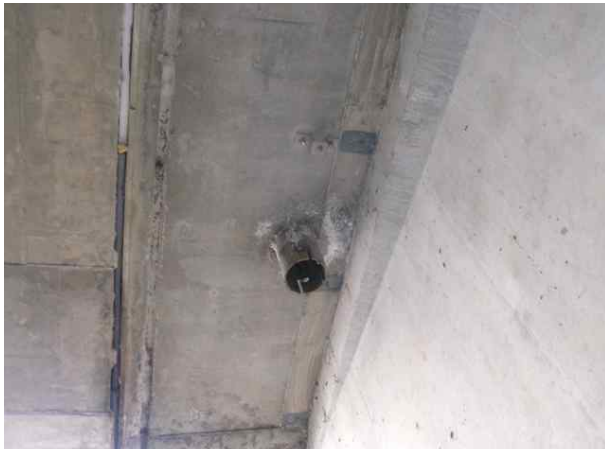
| 04<br>(25년 하반기) | 바닥판 하면(S5) 백태 | 04<br>(26년 상반기) | 바닥판 하면(S3) 파손 및 철근노출 |

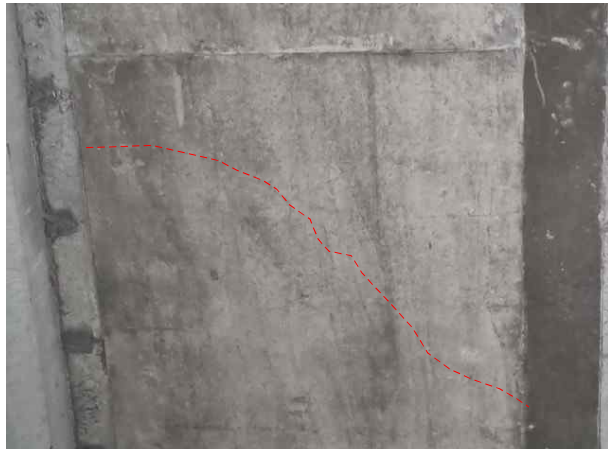
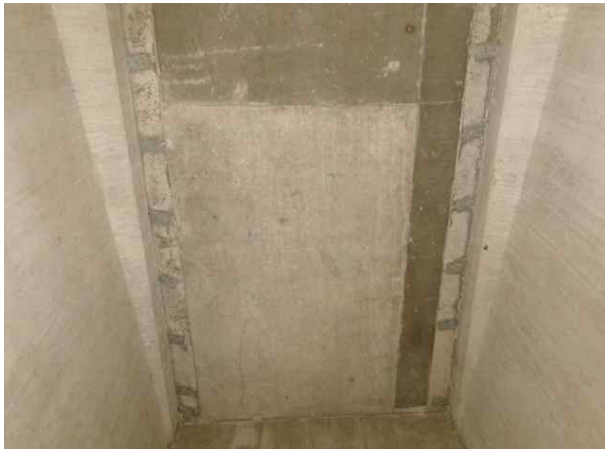
| 05<br>(25년 하반기) | 바닥판 하면(S6) 망상균열 | 05<br>(26년 상반기) | 바닥판 하면(S5) 철근노출 |

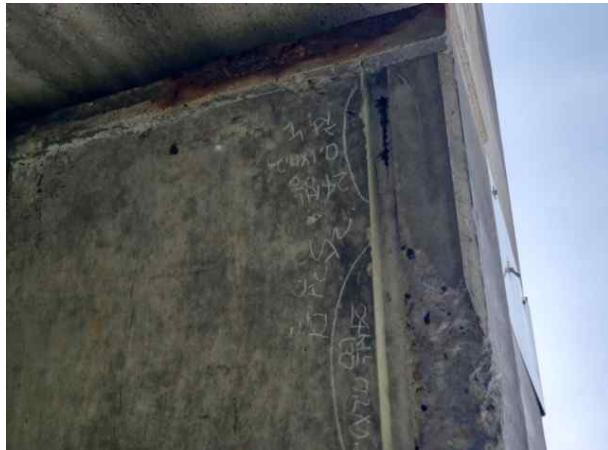
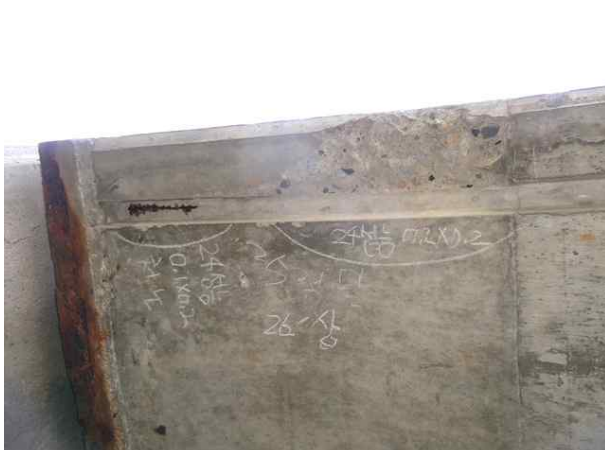
| 06<br>(25년 하반기) | 바닥판 하면(S7) 파손(철근노출) | 06<br>(26년 상반기) | 바닥판 하면(S7) 파손(철근노출) |

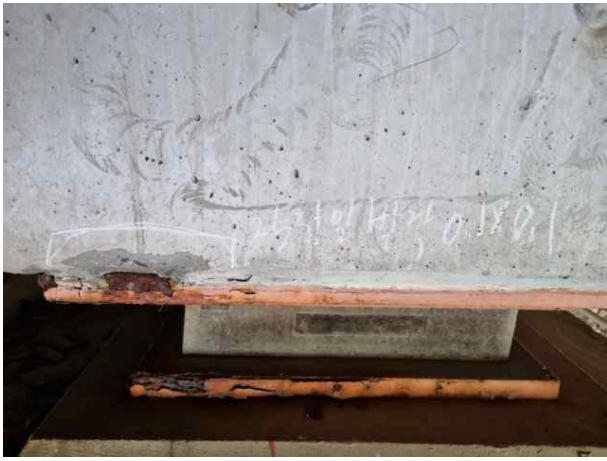
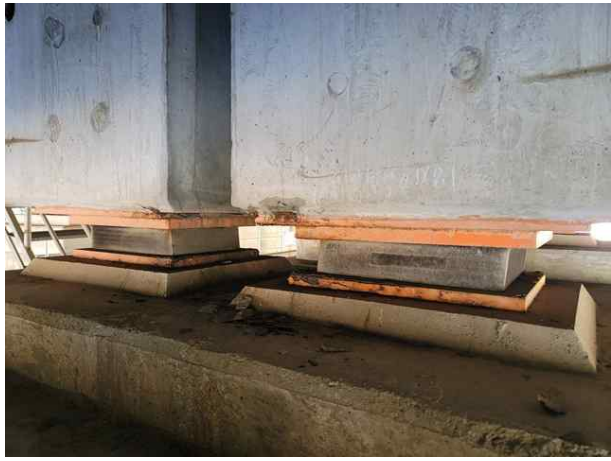
| 10<br>(25년 하반기) | 거더(S2) 박리 | 10<br>(26년 상반기) | 거더(S2) 박리 |

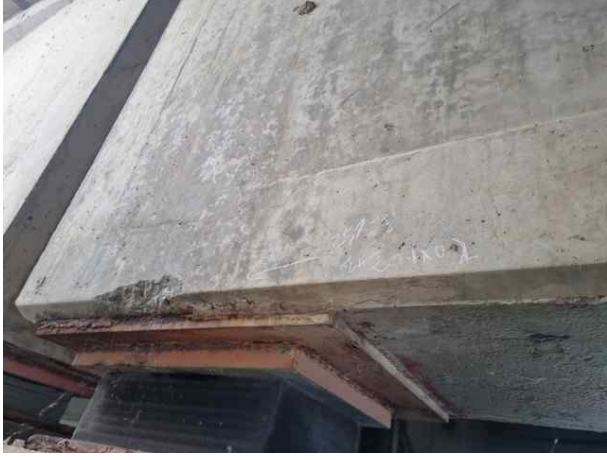
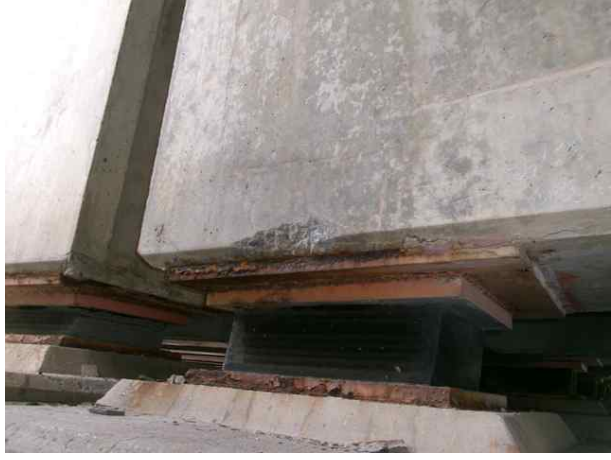
| 11<br>(25년 하반기) | 거더(S5) 파손 | 11<br>(26년 상반기) | 거더(S5) 파손 |

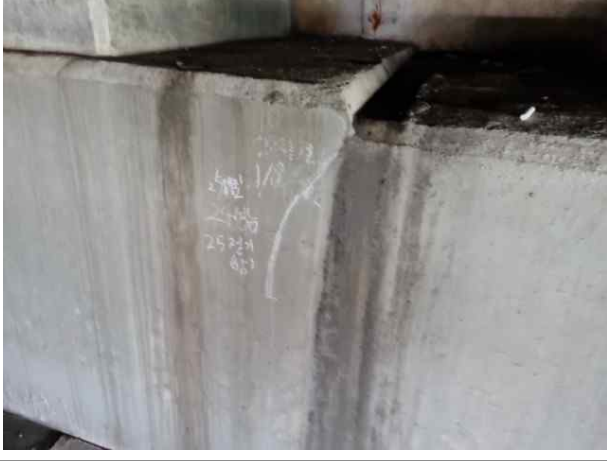
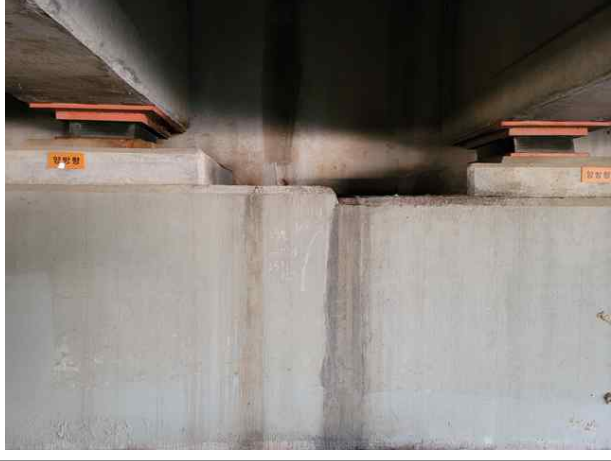
| 12<br>(25년 하반기) | 교대(A1) 균열(0.3mm미만) | 12<br>(26년 상반기) | 교대(A1) 균열(0.3mm미만) |

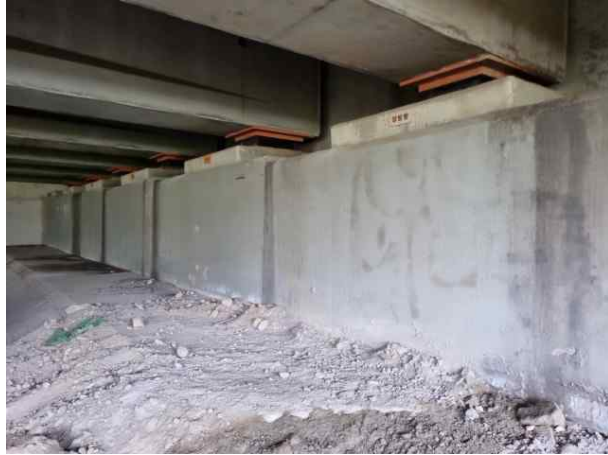
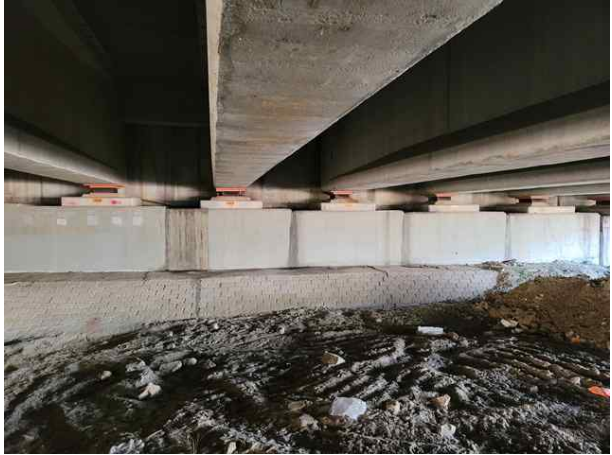
| 13<br>(25년 하반기) | 교대(A1) 누수흔적 | 13<br>(26년 상반기) | 교대(A1) 누수흔적 |

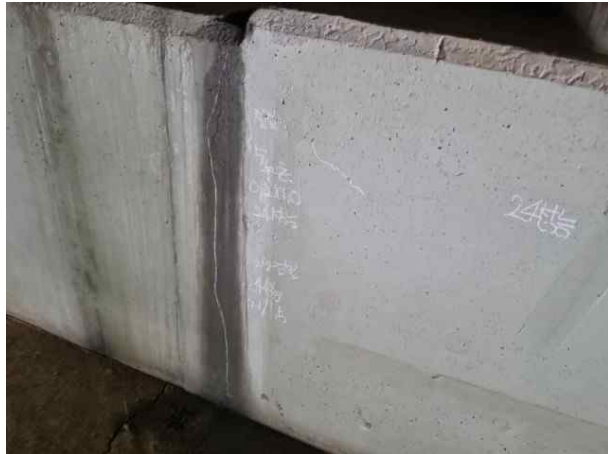
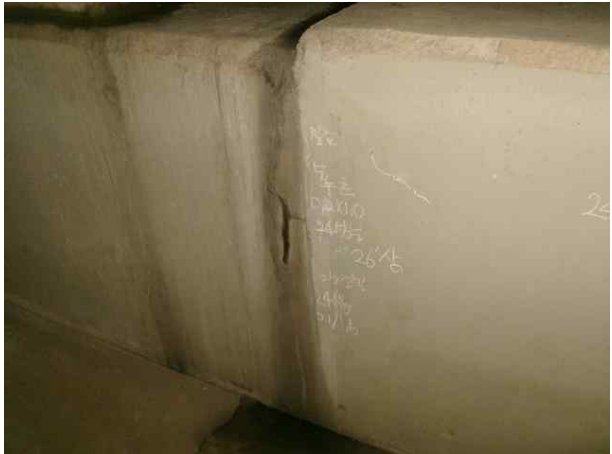
| 14<br>(25년 하반기) | 교대(A2) 균열(0.3mm미만) | 14<br>(26년 상반기) | 교대(A2) 균열(0.3mm미만) |

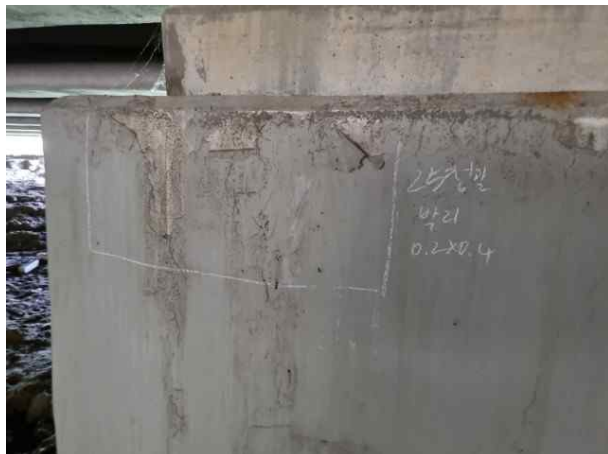
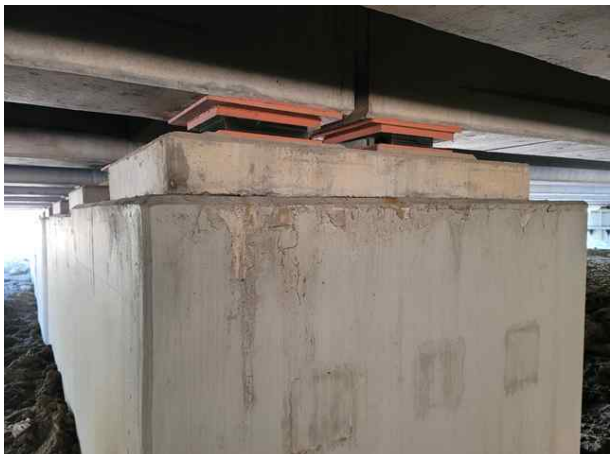
| 15<br>(25년 하반기) | 교각(P1) 보수부 박리 | 15<br>(26년 상반기) | 교각(P1) 보수부 박리 |

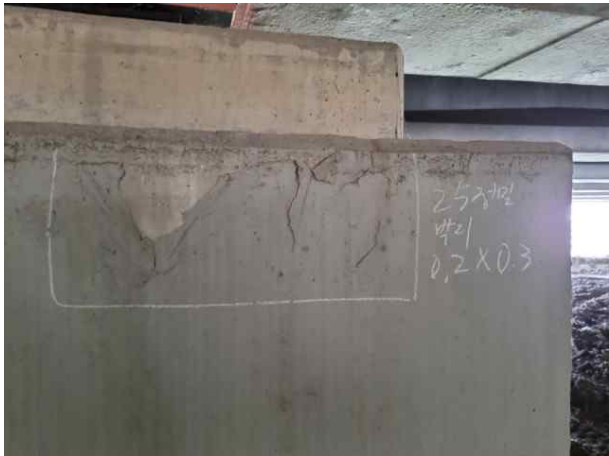
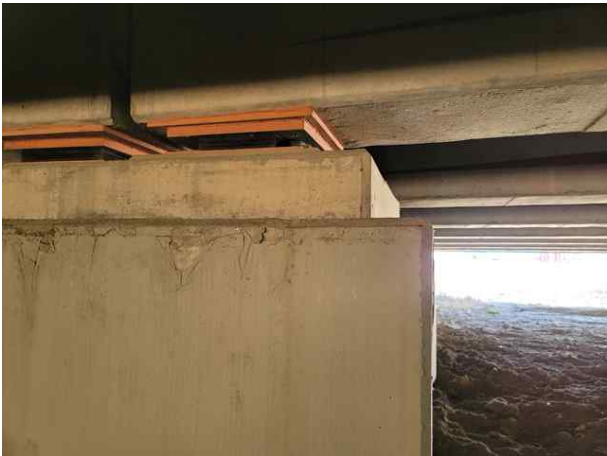
| 16<br>(25년 하반기) | 교각(P1) 박리 | 16<br>(26년 상반기) | 교각(P1) 박리 |

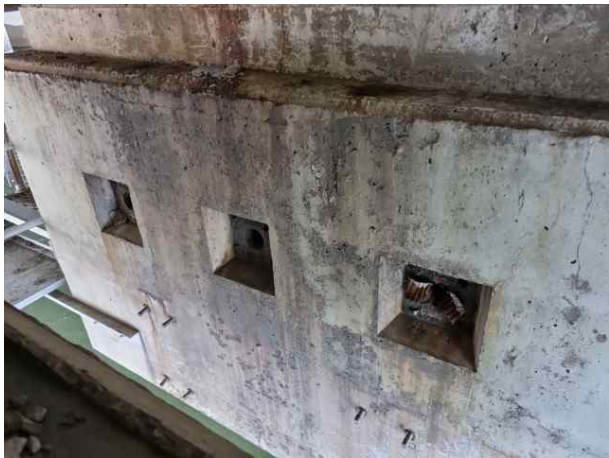
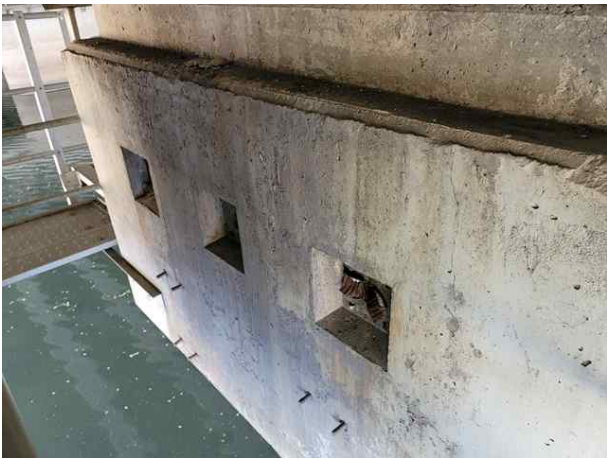
| 17<br>(25년 하반기) | 교각(P2) 정착구 덮개 탈락 | 17<br>(26년 상반기) | 교각(P2) 정착구 덮개 탈락 |

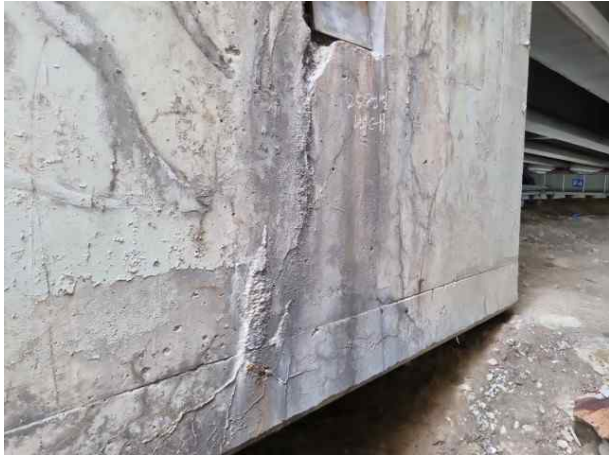
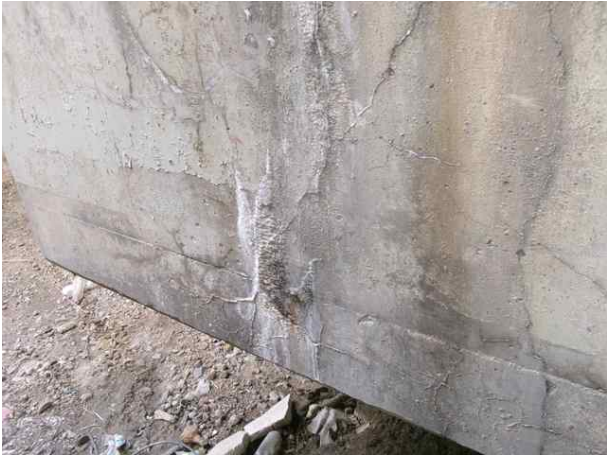
| 18<br>(25년 하반기) | 교각(P5) 균열부백태(0.3mm미만) | 18<br>(26년 상반기) | 교각(P5) 균열부백태(0.3mm미만) |

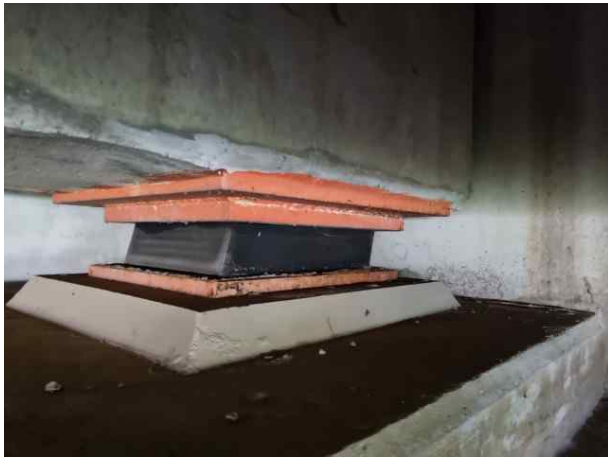
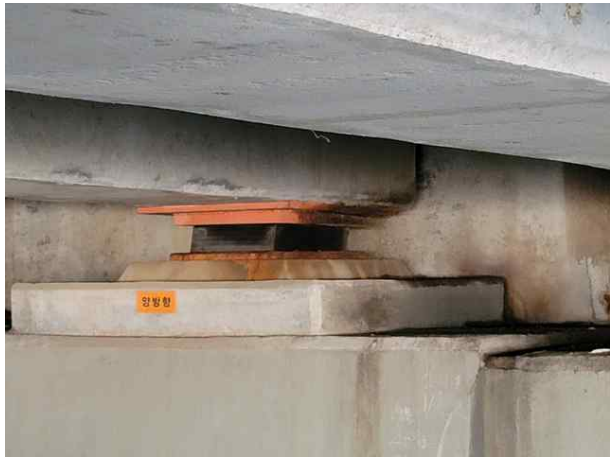
| 19<br>(25년 하반기) | 19<br>(26년 상반기) |

| 교량받침(A1) 플레이트 부식 | 교량받침(A1) 플레이트 부식 |

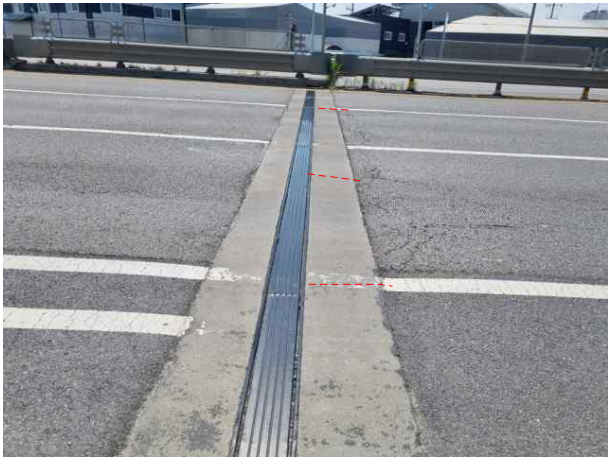
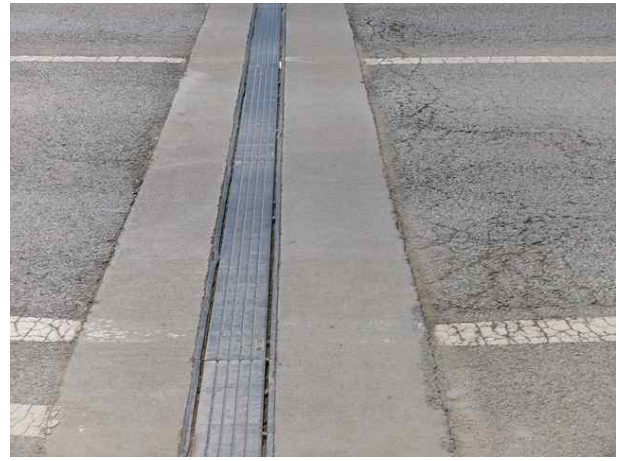
| 22<br>(25년 하반기) | 신축이음(A1) 후타재 균열 | 22<br>(26년 상반기) | 신축이음(A1) 후타재 균열 |

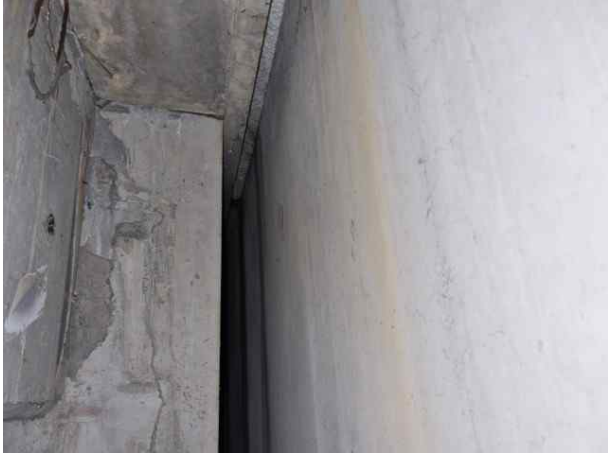
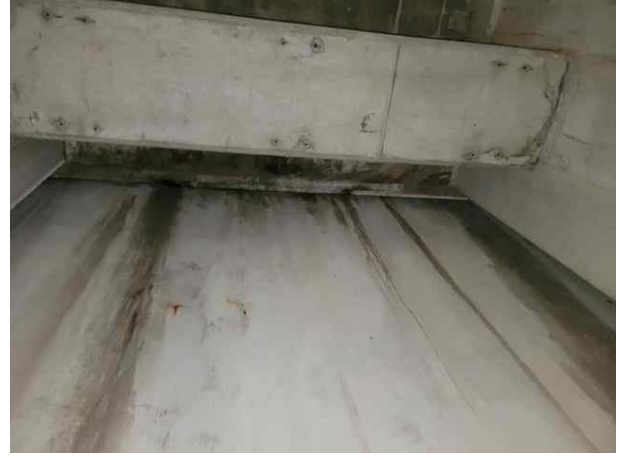
| 23<br>(25년 하반기) | 신축이음(A1) 하부 누수 | 23<br>(26년 상반기) | 신축이음(A1) 하부 누수 |

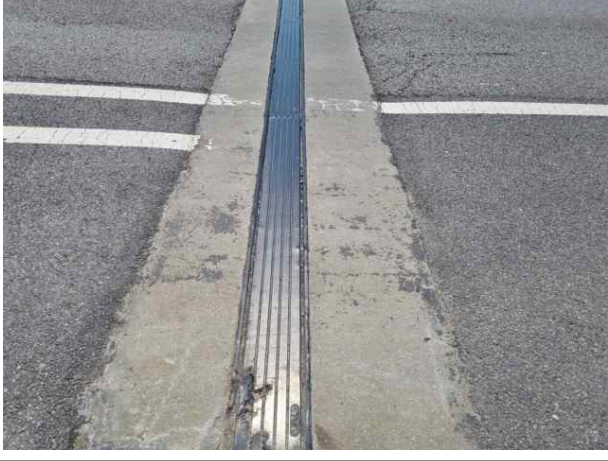
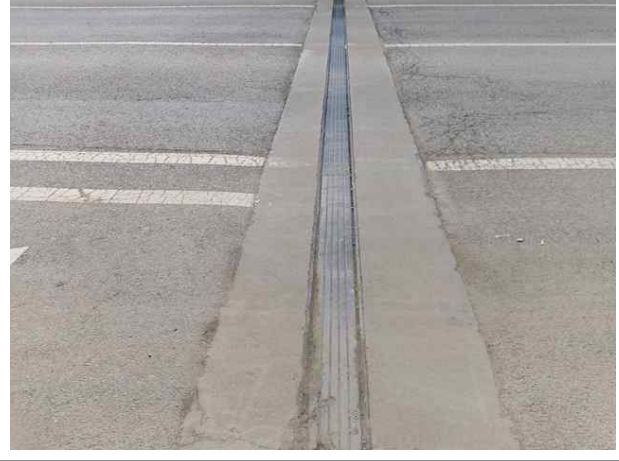
| 24<br>(25년 하반기) | 신축이음(A1) 유간 이물질퇴적 | 24<br>(26년 상반기) | 신축이음(A1) 이물질퇴적 |

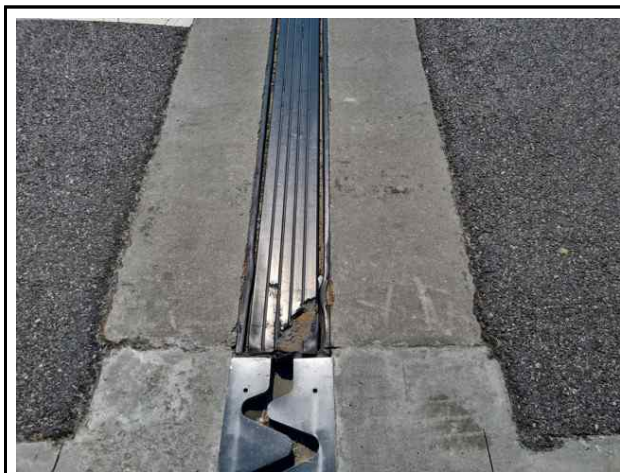
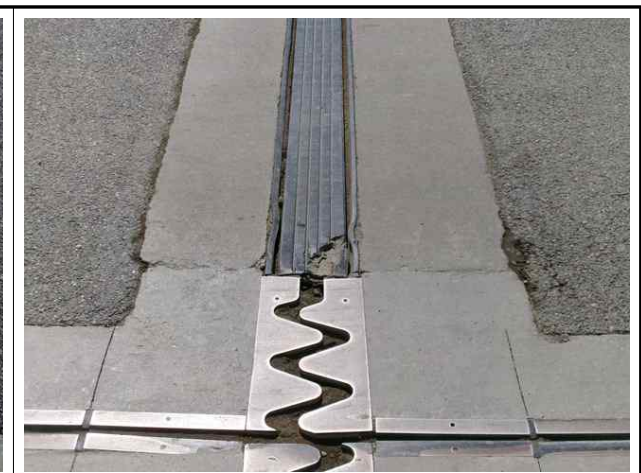
| 25<br>(25년 하반기) | 25<br>(26년 상반기) |

| 신축이음(P3) 고무재 파손 | 신축이음(P3) 고무재 파손 |

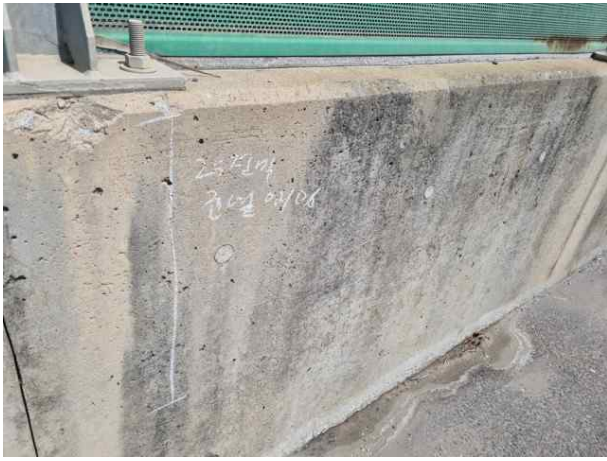
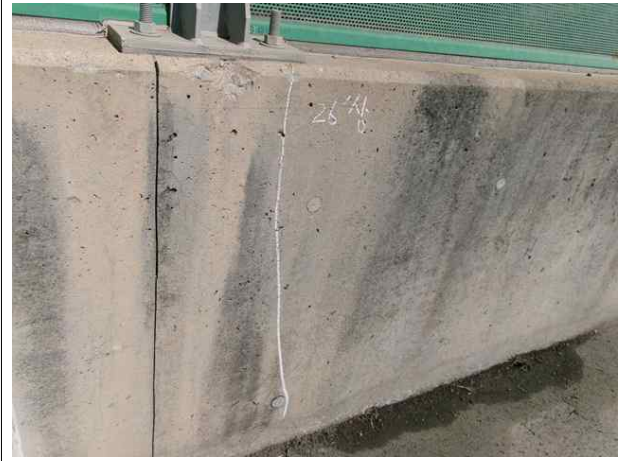
| 28<br>(25년 하반기) | 방호벽(S6) 균열(0.3mm미만) | 28<br>(26년 상반기) | 방호벽(S6) 박락(철근노출) |

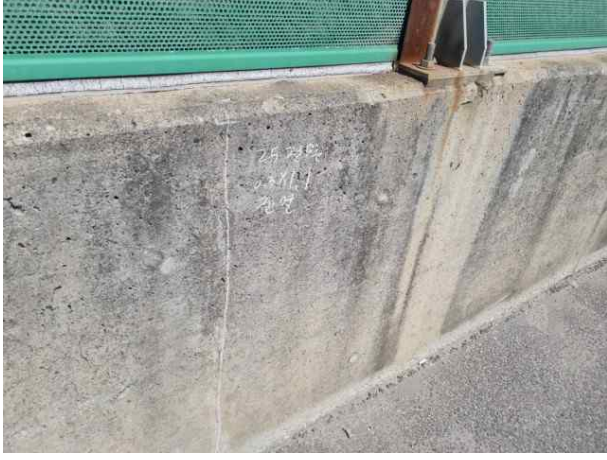
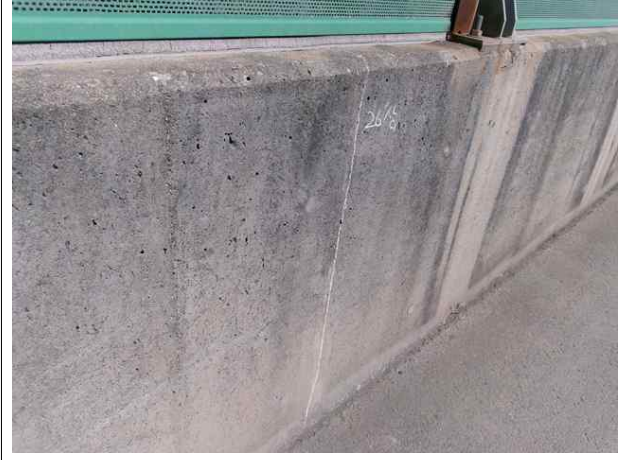
| 29<br>(25년 하반기) | 방호벽(S7) 균열(0.3mm미만) | 29<br>(26년 상반기) | 방호벽(S6) 균열(0.3mm미만) |

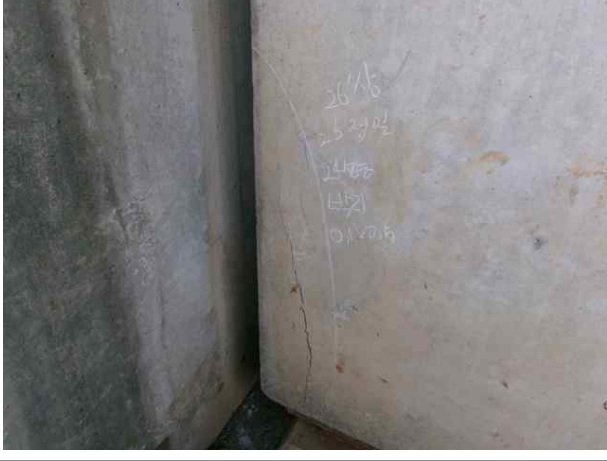
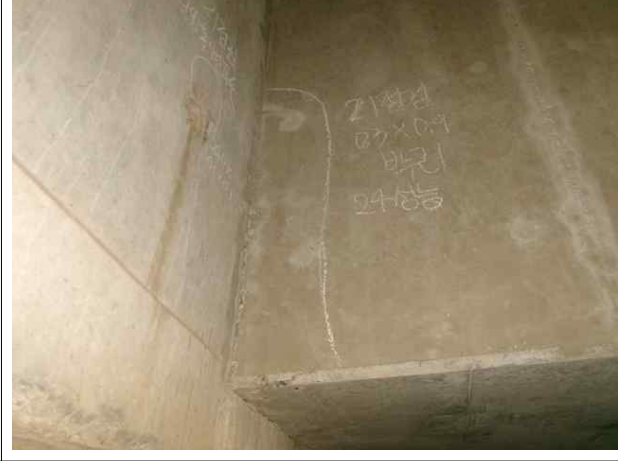
| 31<br>(26년 상반기) | 거더(S7) 박리 | 30<br>(26년 상반기) | 가로보(S6) 박리 |
