## 16. 태리IC 램프D교

손상현황

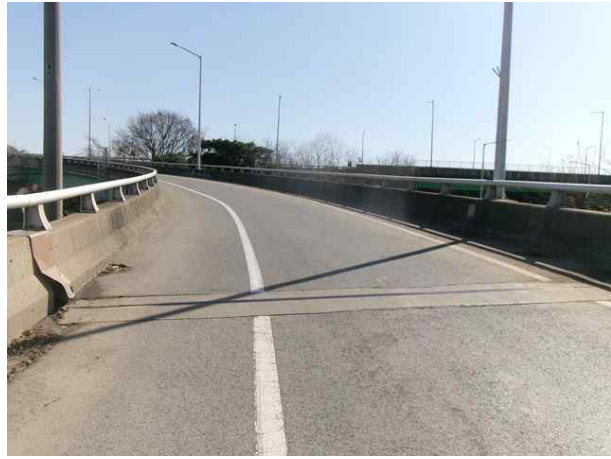
교면포장 전경

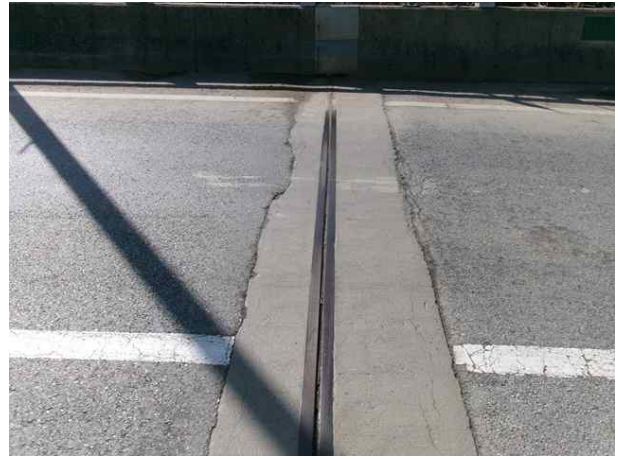
신축이음장치 전경

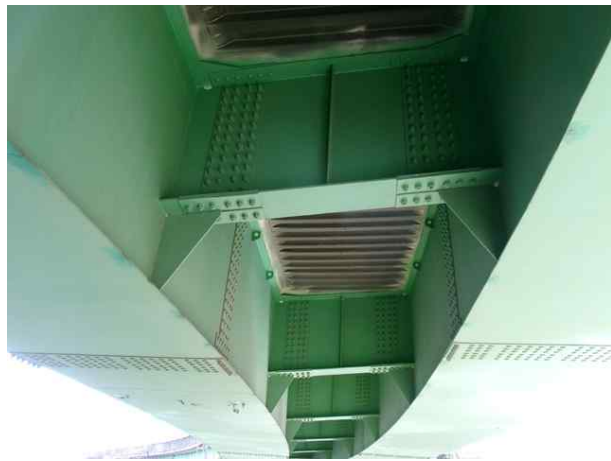
바닥판하면 전경

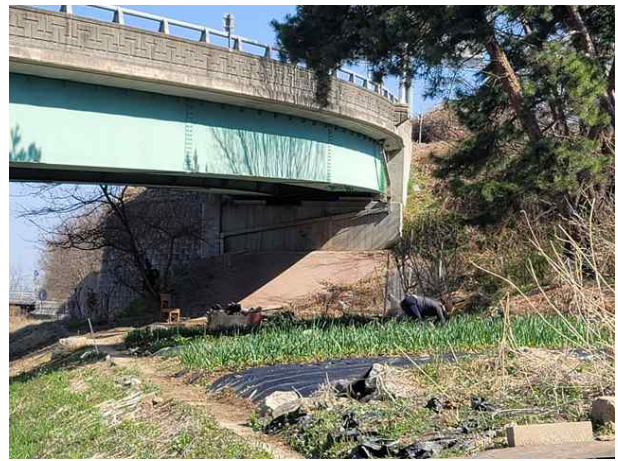
교대 전경

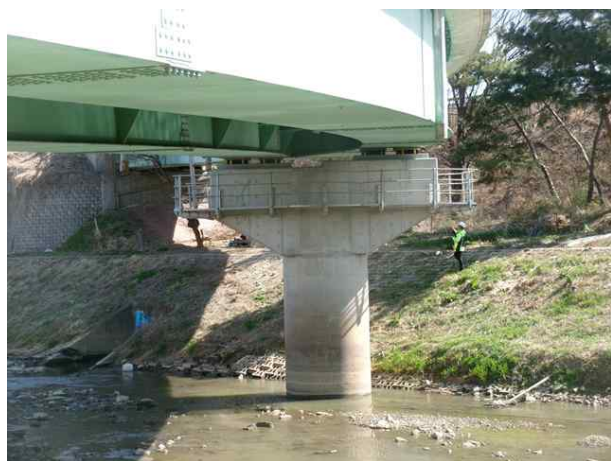
교각 전경

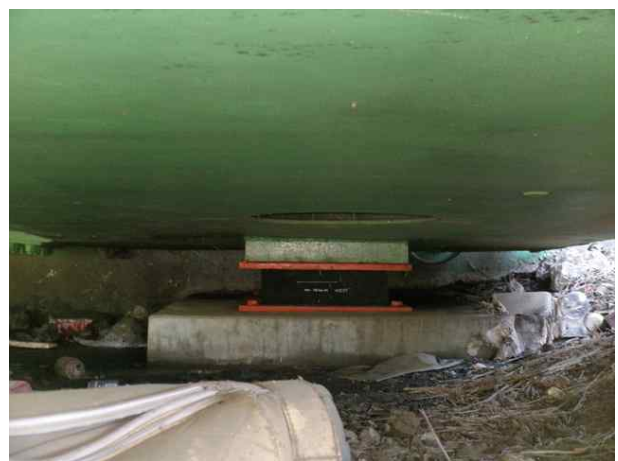
교량받침 전경

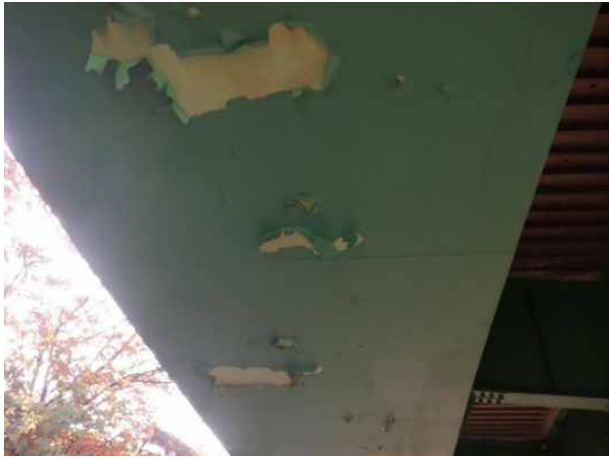
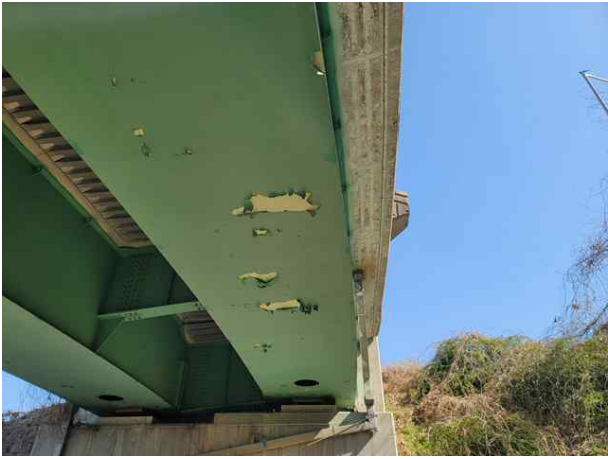
| 01<br>(25년 하반기) | 거더(S1-G1) 외부 박리 | 01<br>(26년 상반기) | 거더(S1-G1) 외부 박리 |

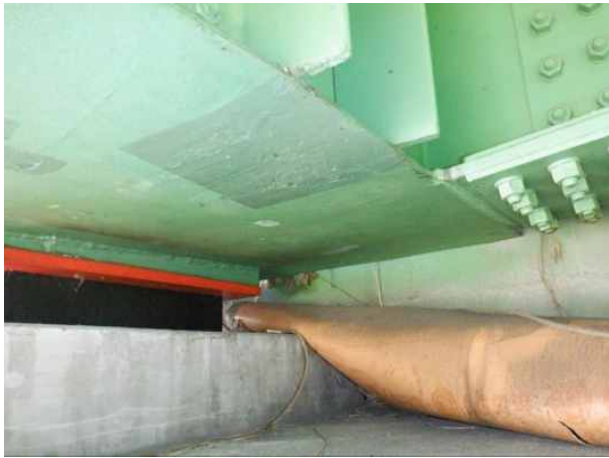
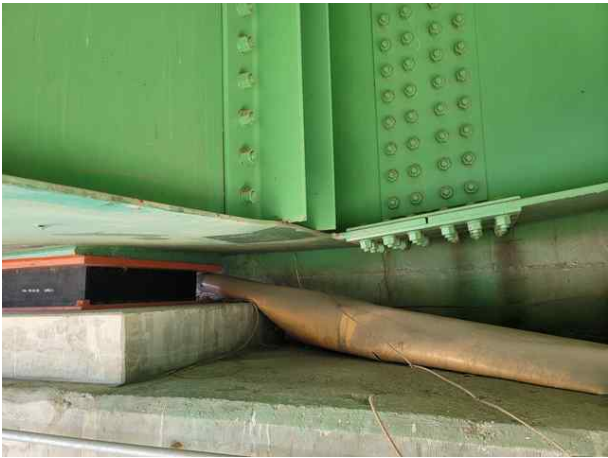
| 02<br>(25년 하반기) | 거더(S1-G2) 외부 변형 | 02<br>(26년 상반기) | 거더(S1-G2) 외부 변형 |

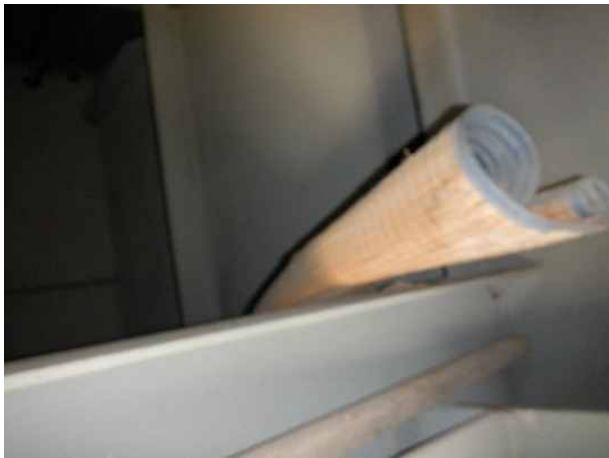
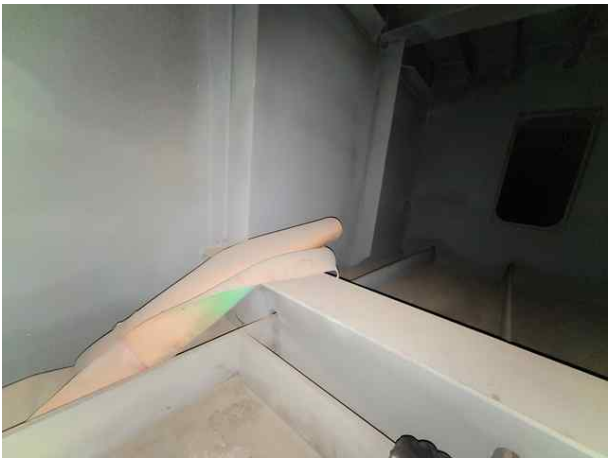
| 03<br>(25년 하반기) | 거더(S1-G1) 내부 폐기물 적치 | 03<br>(26년 상반기) | 거더(S1-G1) 내부 폐기물 적치 |

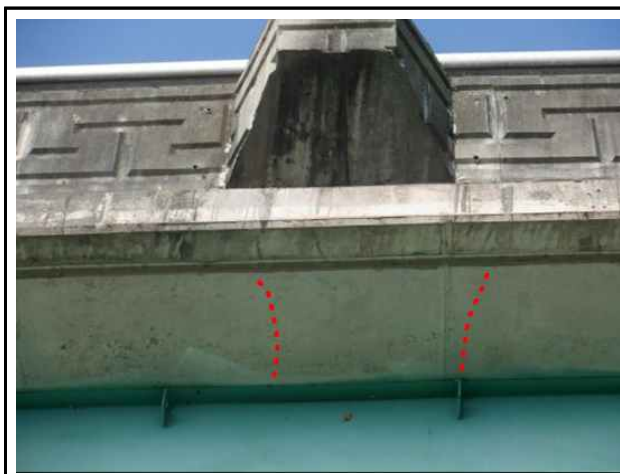
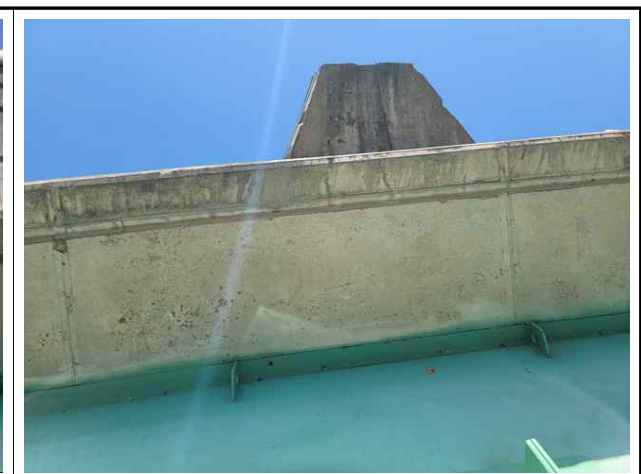
| <p>04<br/>(25년 하반기)</p> | <p>04<br/>(26년 상반기)</p> |

| <p>바닥판(S1) 균열(0.3mm미만)</p> | <p>바닥판(S1) 균열(0.3mm미만)</p> |

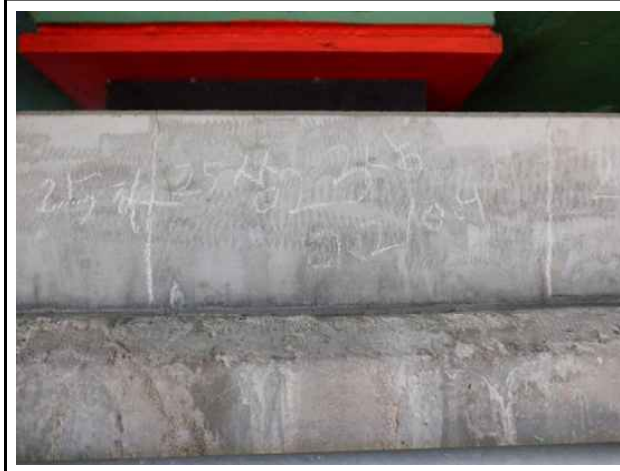
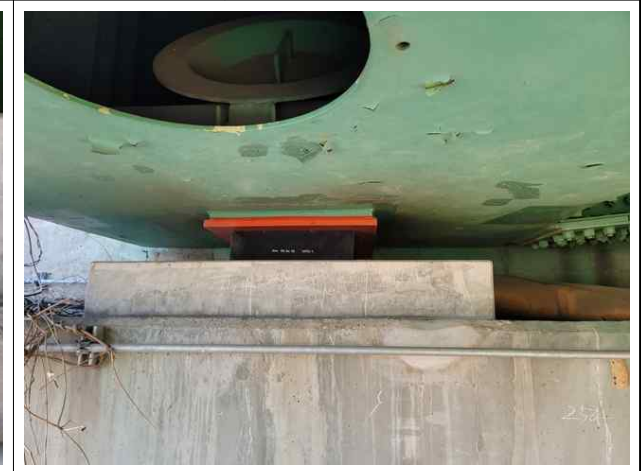
| <p>05<br/>(25년 하반기)</p> | <p>05<br/>(26년 상반기)</p> |

| <p>받침콘크리트(A1) 균열(0.3mm미만)</p> | <p>받침콘크리트(A1) 균열(0.3mm미만)</p> |

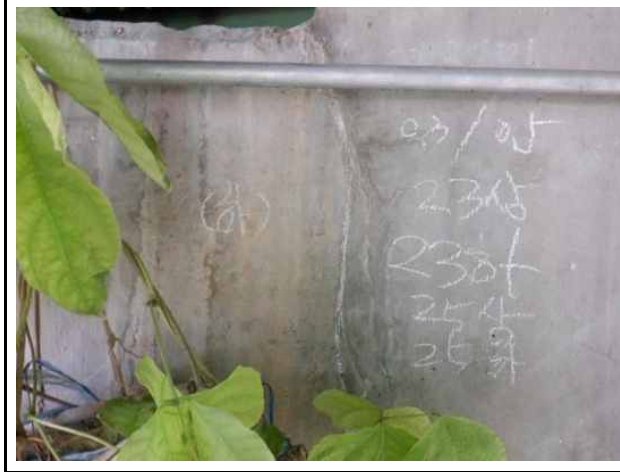
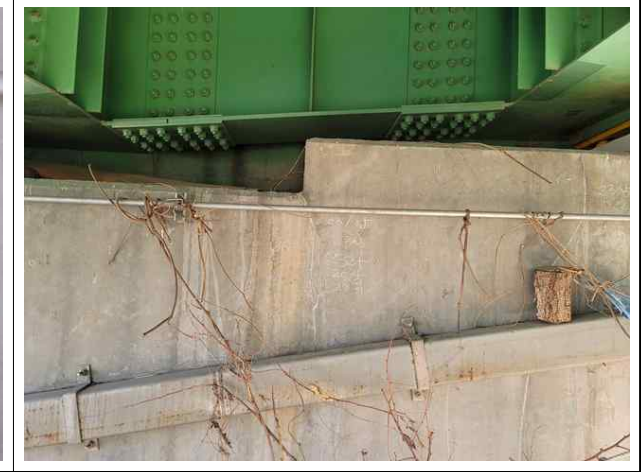
| <p>06<br/>(25년 하반기)</p> | <p>06<br/>(26년 상반기)</p> |

| <p>교대(A1) 벽체 균열(0.3mm이상)</p> | <p>교대(A1) 벽체 균열(0.3mm이상)</p> |

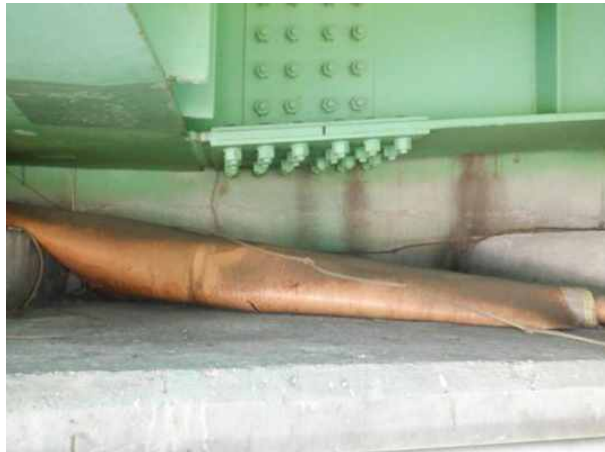
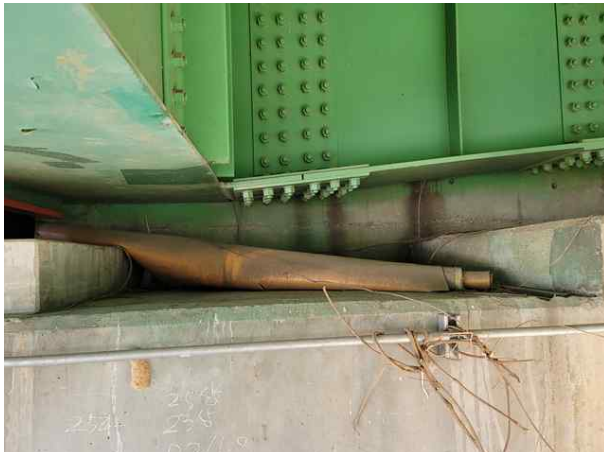
| 07<br>(25년 하반기) | 교대(A1) 폐기물 적치 | 07<br>(26년 상반기) | 교대(A1) 폐기물 적치 |

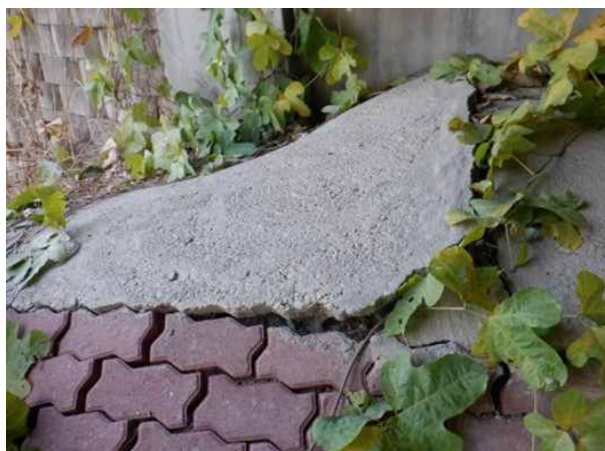
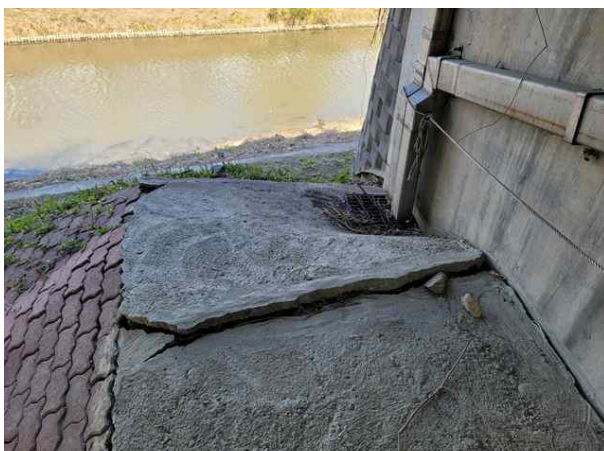
| 08<br>(25년 하반기) | 교대(A1) 법면 상부 몰탈 파손(단차) | 08<br>(26년 상반기) | 교대(A1) 법면 상부 몰탈 파손(단차) |

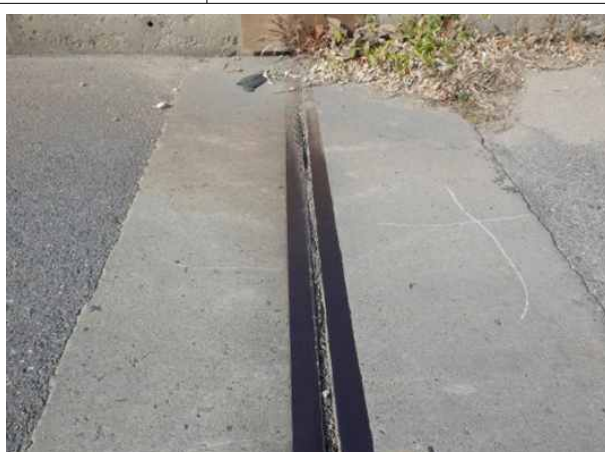
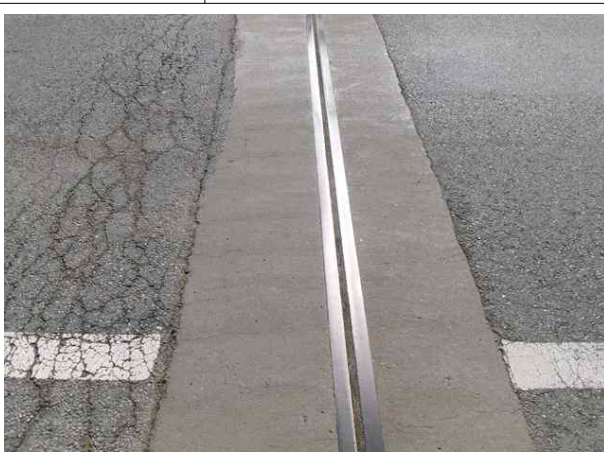
| 09<br>(25년 하반기) | 신축이음(A1) 토사퇴적, 부식, 후타재 균열 | 09<br>(26년 상반기) | 신축이음(A1) 토사퇴적, 부식, 후타재 균열 |

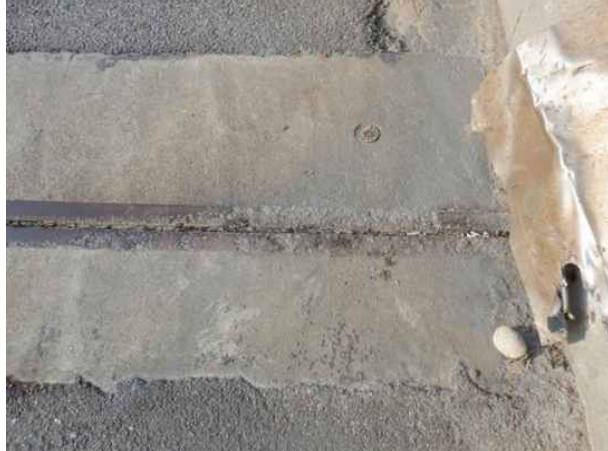
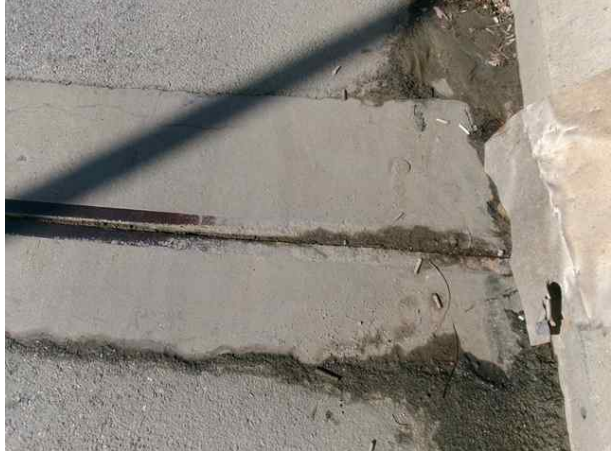
| 10<br>(25년 하반기) | 10<br>(26년 상반기) |

| 신축이음(A2) 본체 부식 | 신축이음(A2) 본체 부식 |

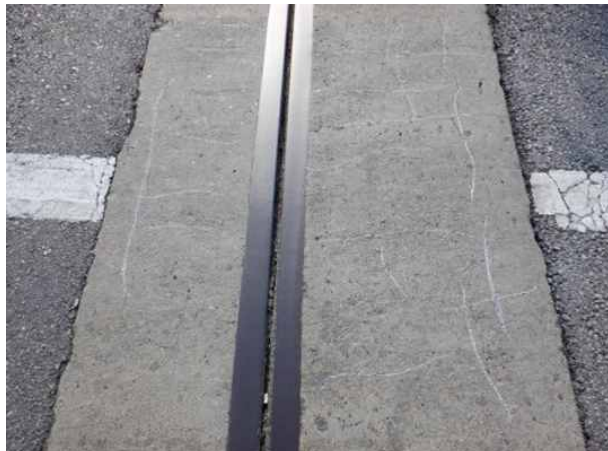
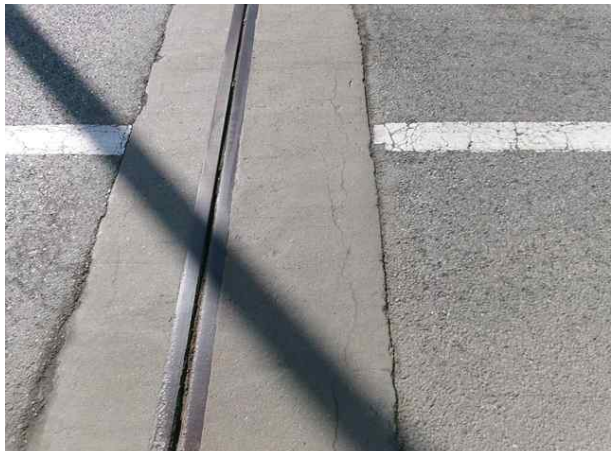
| 11<br>(25년 하반기) | 11<br>(26년 상반기) |

| 신축이음(A2) 후타재균열 및 망상균열 | 신축이음(A2) 후타재균열 및 망상균열 |

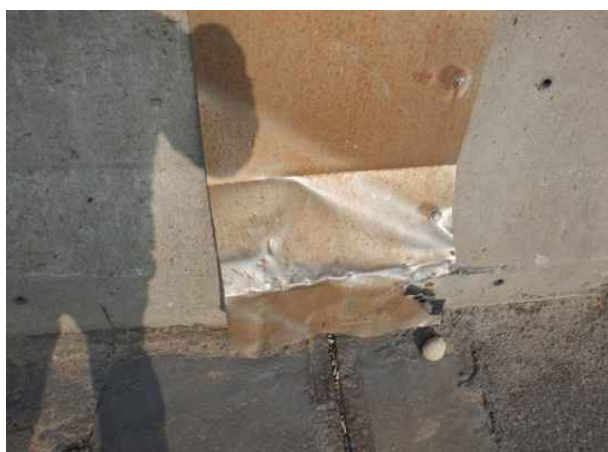
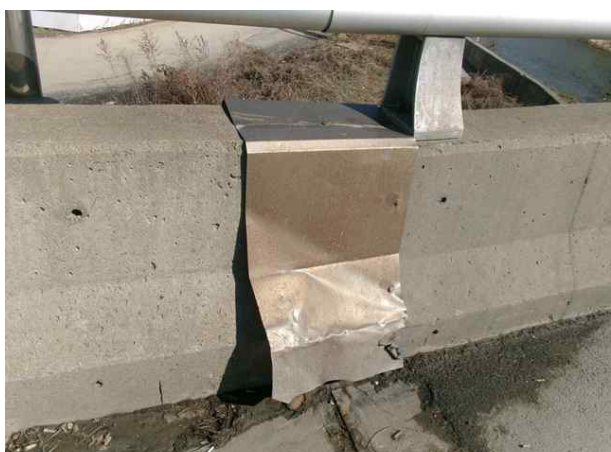
| 12<br>(25년 하반기) | 12<br>(26년 상반기) |

| 차수판(A2) 변형 | 차수판(A2) 변형 |

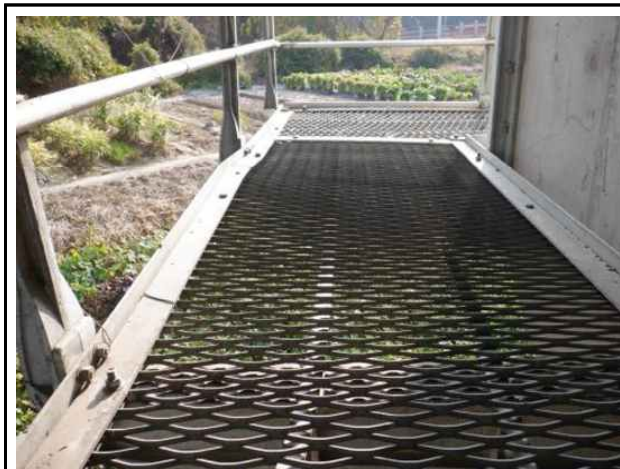
16  
(25년 하반기)

점검로(P1) 일부 변형

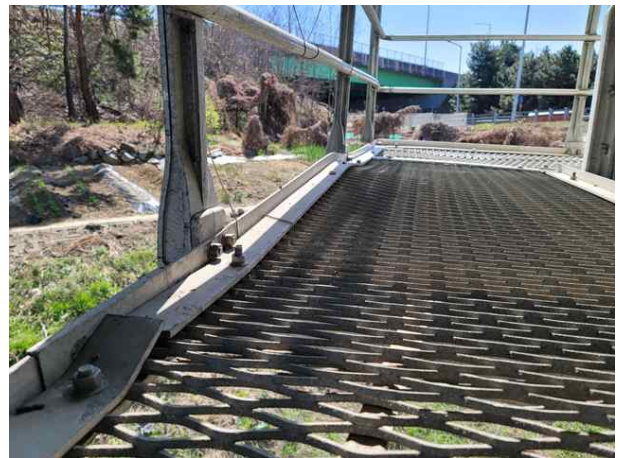
16  
(26년 상반기)

점검로(P1) 일부 변형

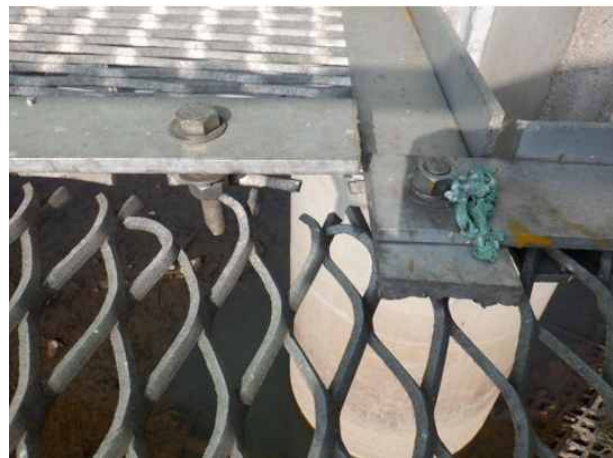
17  
(25년 하반기)

점검로(P1) 볼트체결불량

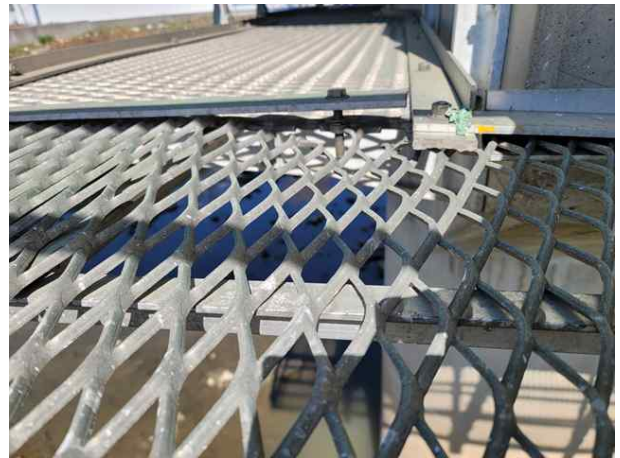
17  
(26년 상반기)

점검로(P1) 볼트체결불량

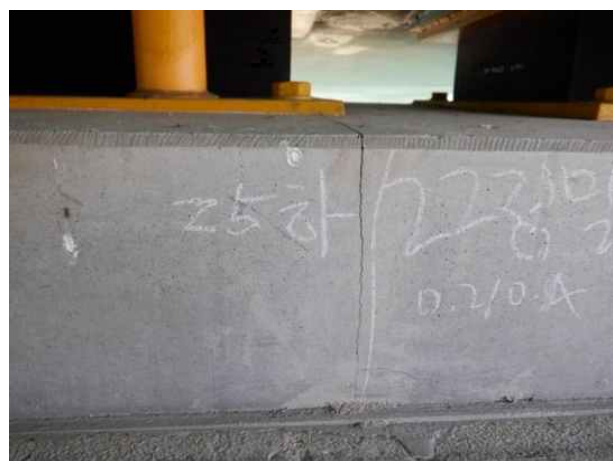
18  
(25년 하반기)교각(P1) 반침콘크리트  
균열(0.3mm미만)

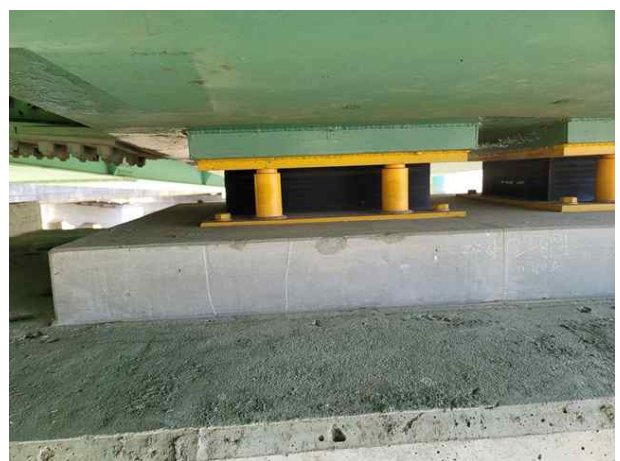
18  
(26년 상반기)교각(P1) 반침콘크리트  
균열(0.3mm미만)

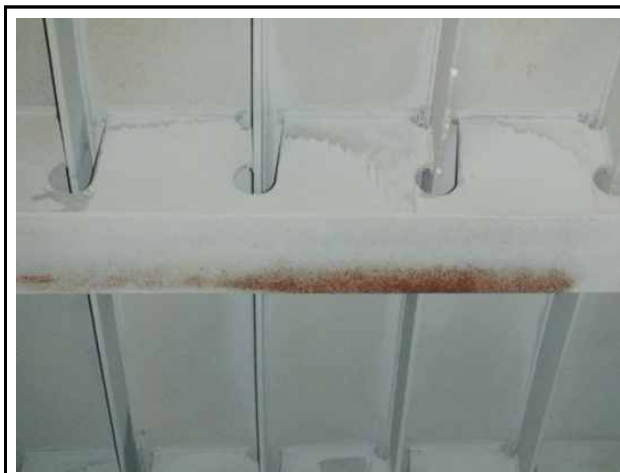
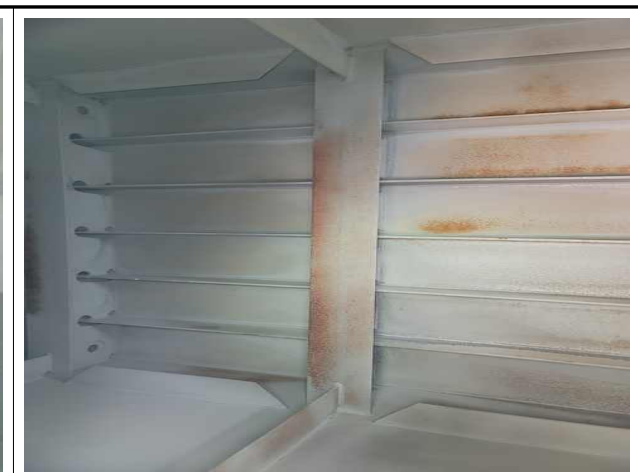
| 19<br>(25년 하반기) | 19<br>(26년 상반기) |

거더(S1-G1) 내부 수평보강재  
녹발생거더(S1-G1) 내부 수평보강재  
녹발생

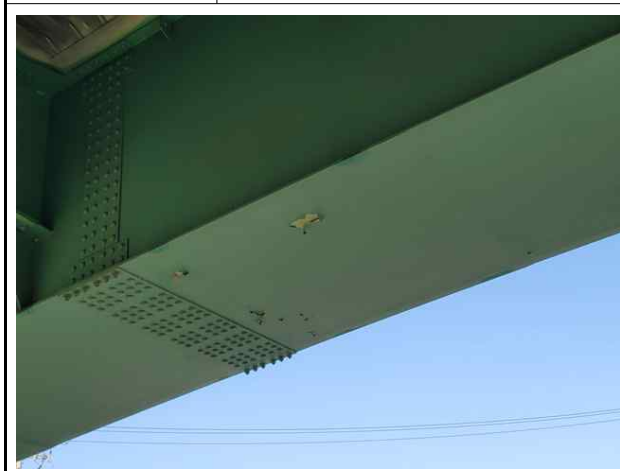
거더외부(S1-G2) 도장박리

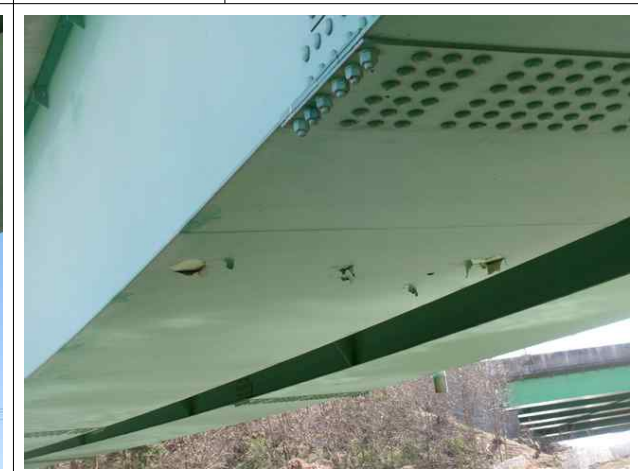
거더외부(S2-G2) 도장박리

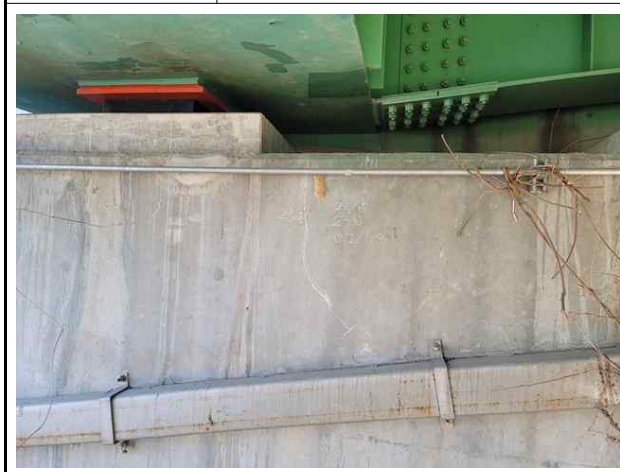
교대(A1) 균열(0.3mm미만)

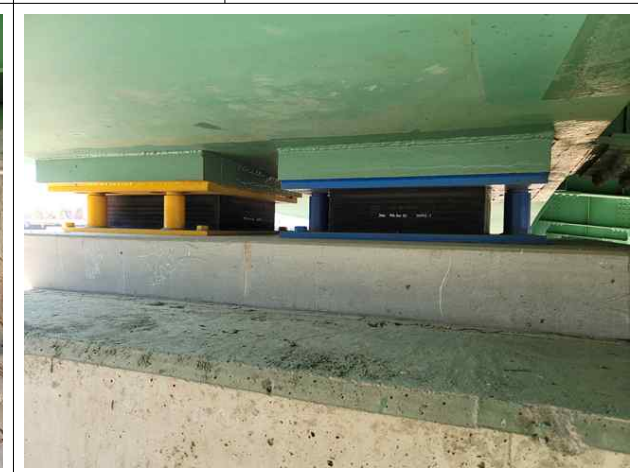
교량받침(P1-SH1~2)  
받침콘크리트 균열(0.3mm미만)
