## 24. 서촌교

## 손상현황

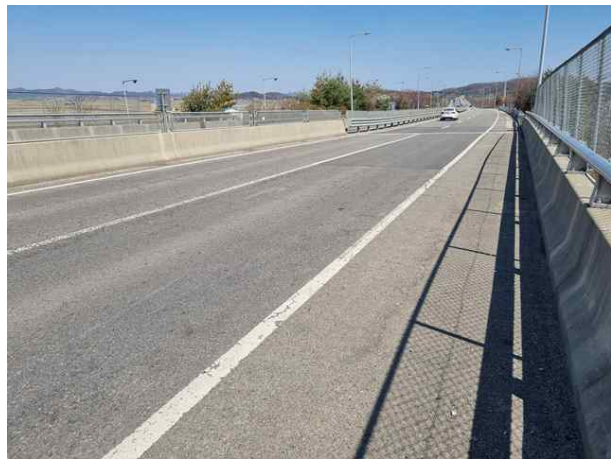
교면포장 전경

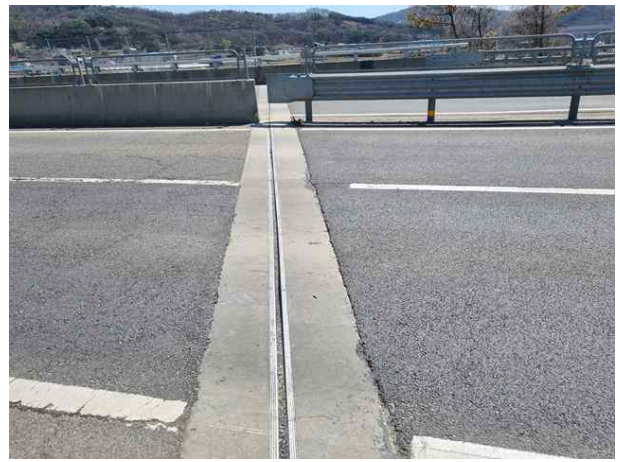
신축이음장치 전경

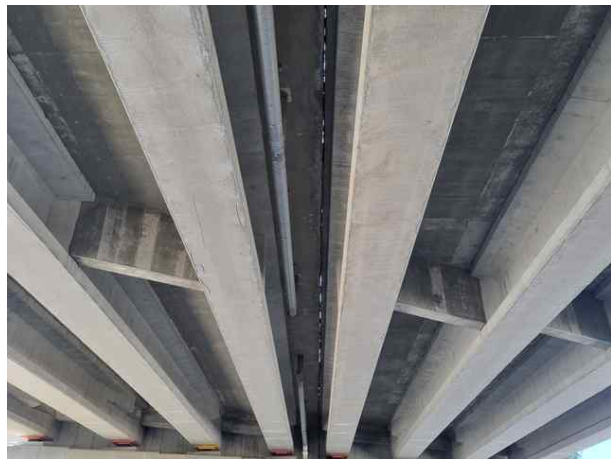
바닥판하면 전경

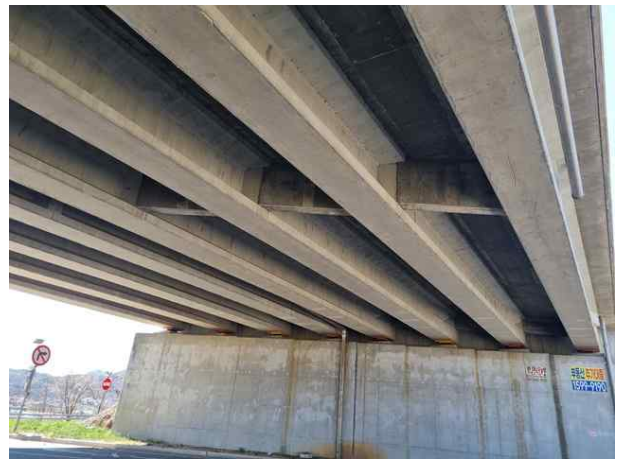
거더 전경

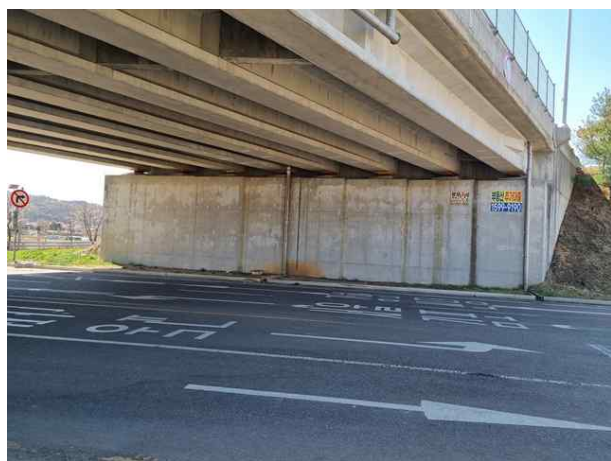
교대 전경

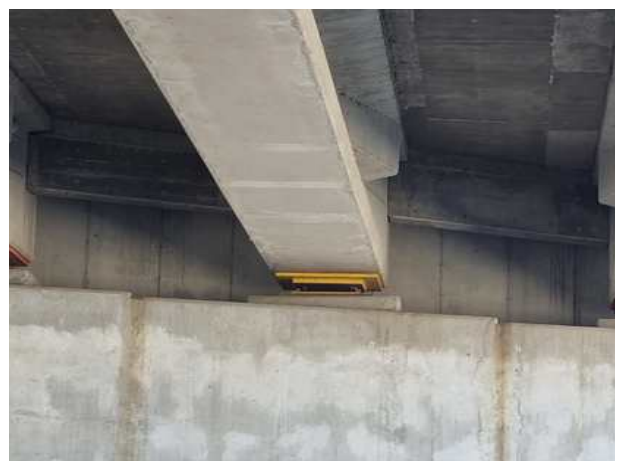
교량받침 전경

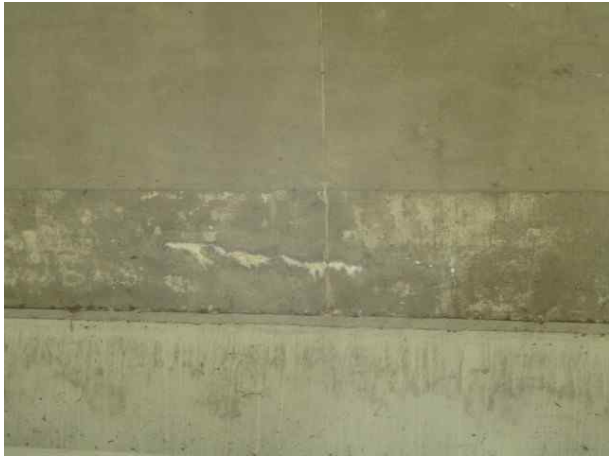
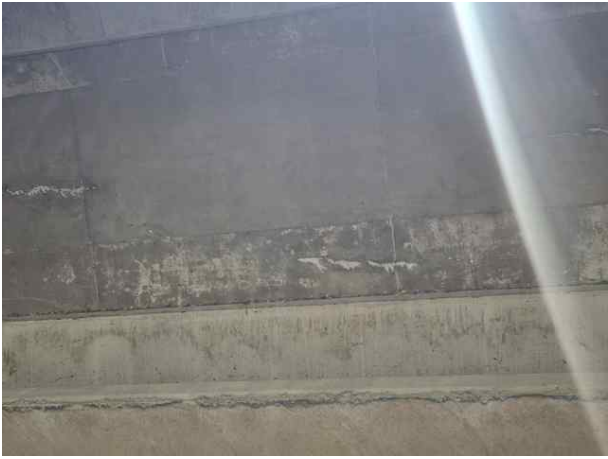
| 01<br>(25년 하반기) | 바닥판하면 균열부 백태(0.3mm미만) | 01<br>(26년 상반기) | 바닥판하면 균열부 백태(0.3mm미만) |

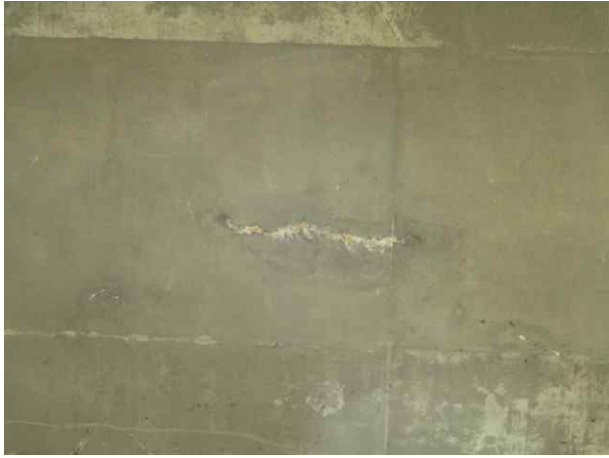
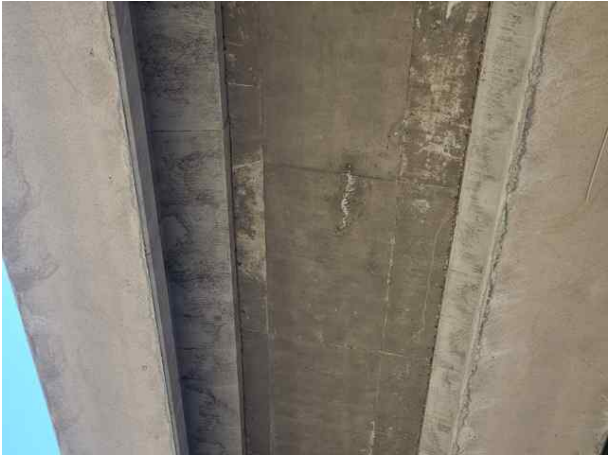
| 02<br>(25년 하반기) | 바닥판하면 균열부 백태(0.3mm미만) | 02<br>(26년 상반기) | 바닥판하면 균열부 백태(0.3mm미만) |

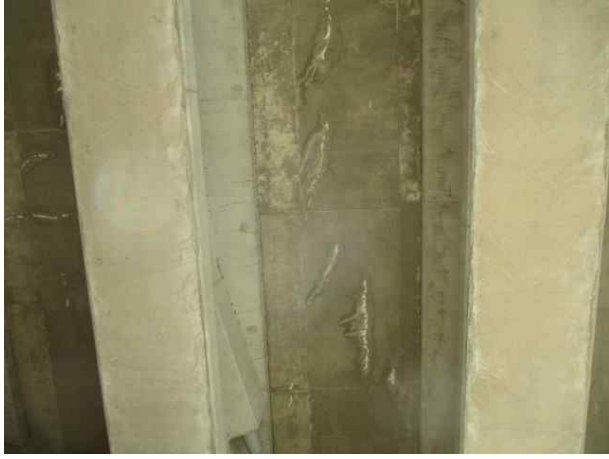
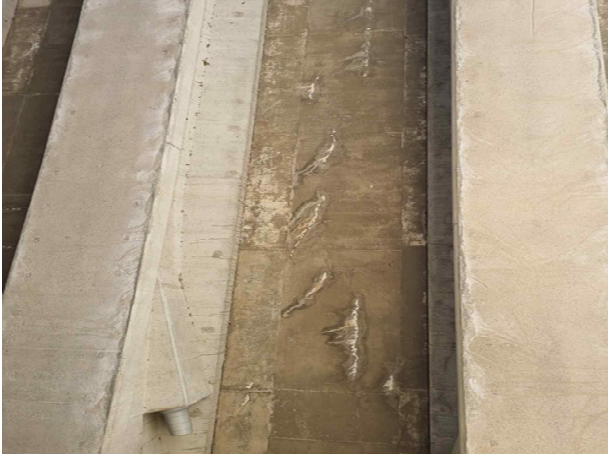
| 03<br>(25년 하반기) | 바닥판하면 균열부 백태(0.3mm미만) | 03<br>(26년 상반기) | 바닥판하면 균열부 백태(0.3mm미만) |

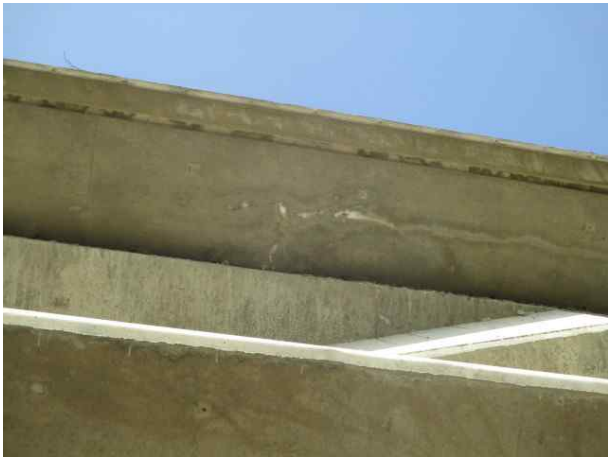
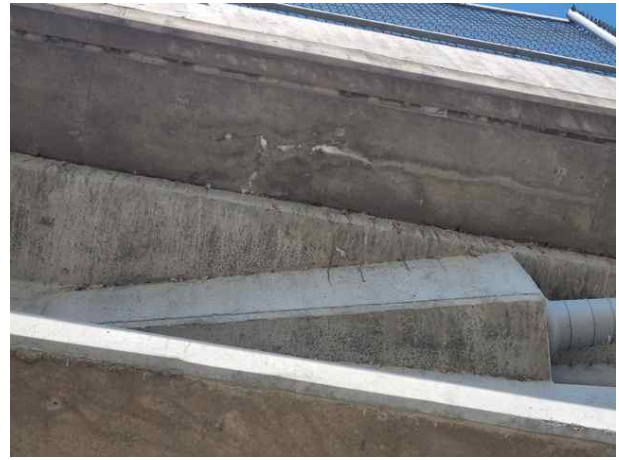
| 04<br>(25년 하반기) | 바닥판하면 균열부 백태(0.3mm미만) | 04<br>(26년 상반기) | 바닥판하면 균열부 백태(0.3mm미만) |

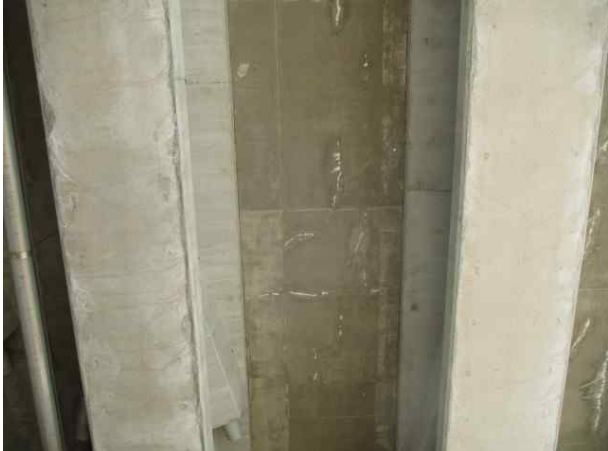
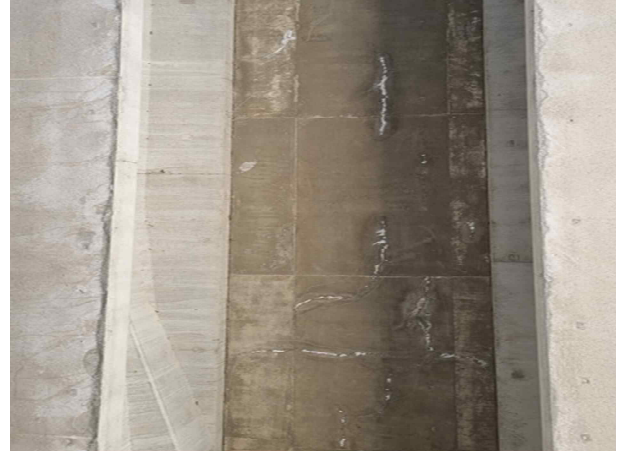
| 05<br>(25년 하반기) | 바닥판하면 균열부 백태(0.3mm미만) | 05<br>(26년 상반기) | 바닥판하면 균열부 백태(0.3mm미만) |

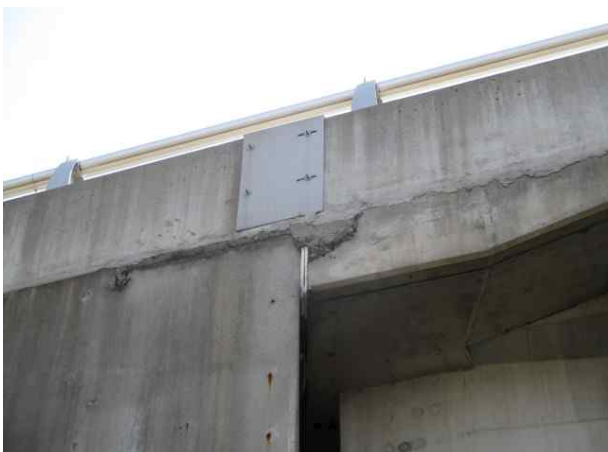
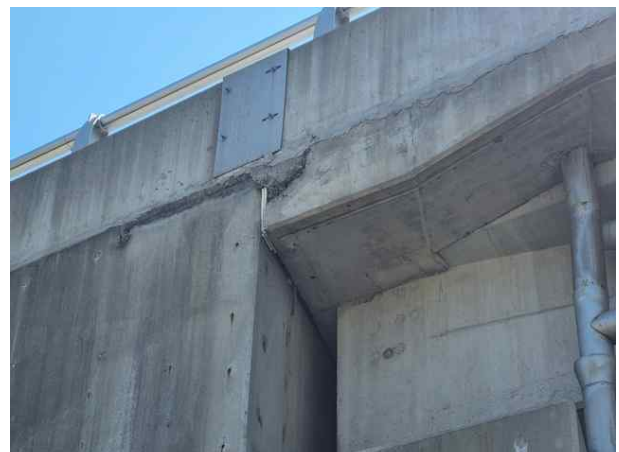
| 06<br>(25년 하반기) | 바닥판하면 박락 | 06<br>(26년 상반기) | 바닥판하면 박락 |

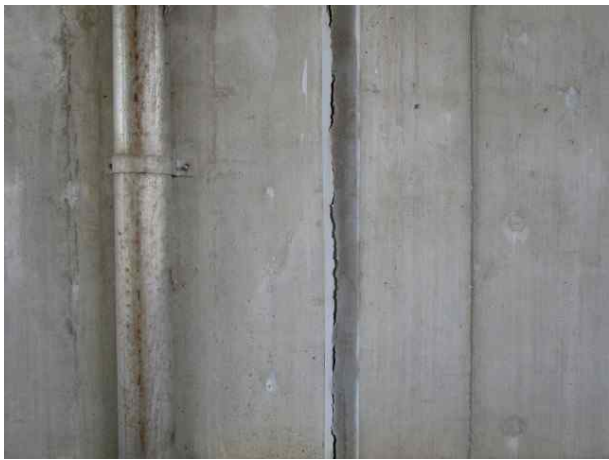
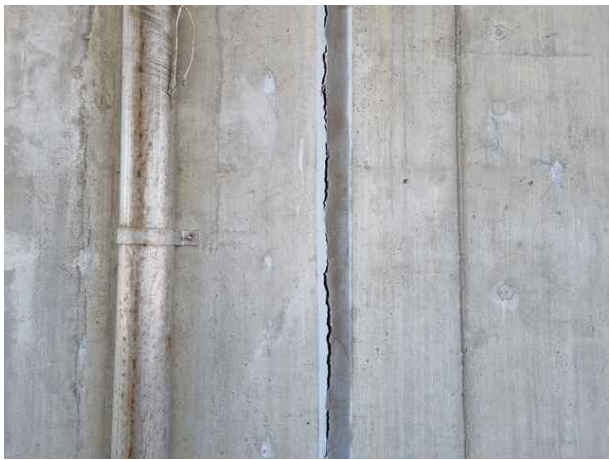
| 07<br>(25년 하반기) | 교대 실란트 갈라짐 | 07<br>(26년 상반기) | 교대 실란트 갈라짐 |

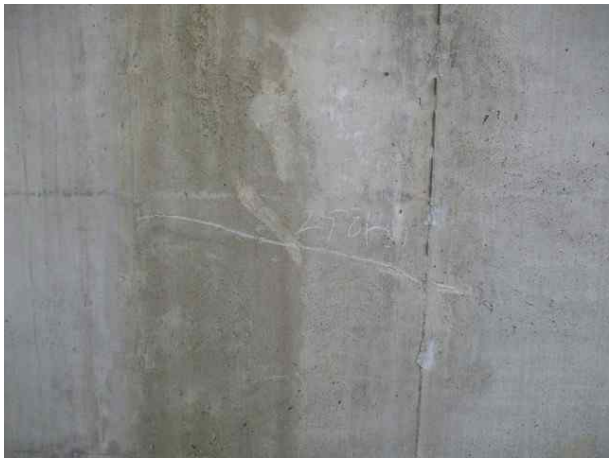
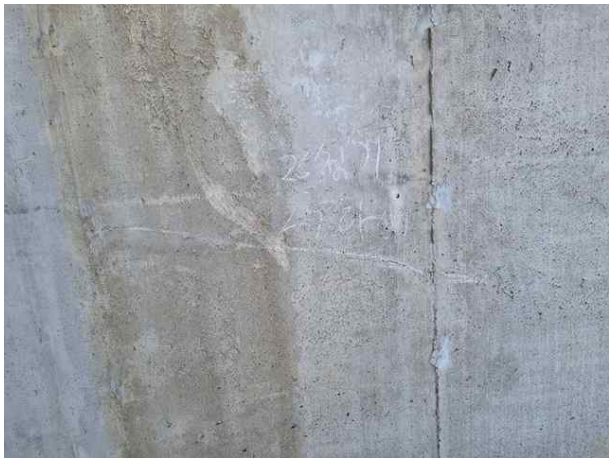
| 08<br>(25년 하반기) | 교대 균열(0.3mm미만) | 08<br>(26년 상반기) | 교대 균열(0.3mm미만) |

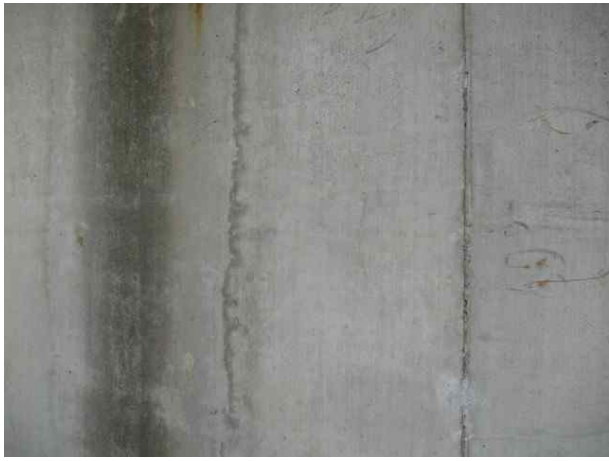
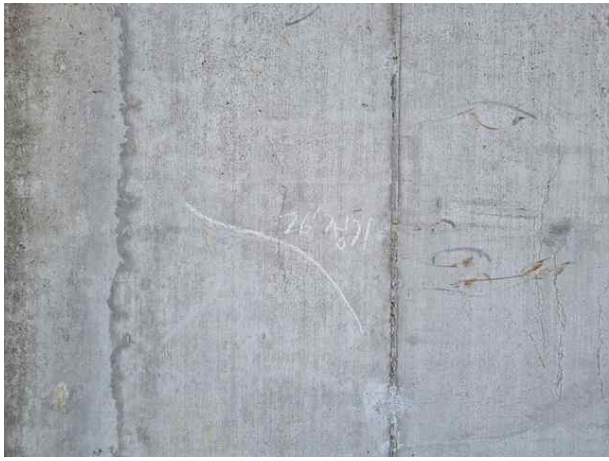
| 09<br>(25년 하반기) | 교대 균열(0.3mm미만) | 09<br>(26년 상반기) | 교대 균열(0.3mm미만) |

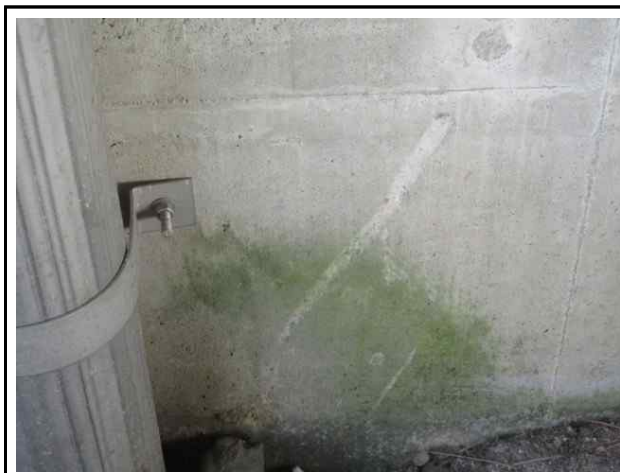
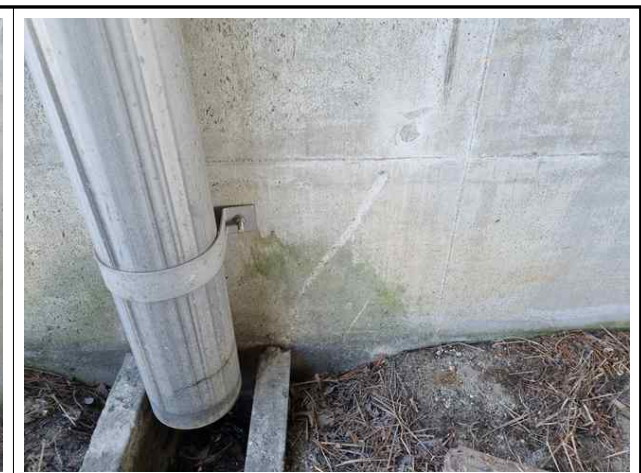
| 10<br>(25년 하반기) | 10<br>(26년 상반기) |

| 교대 굽힘 | 교대 굽힘 |

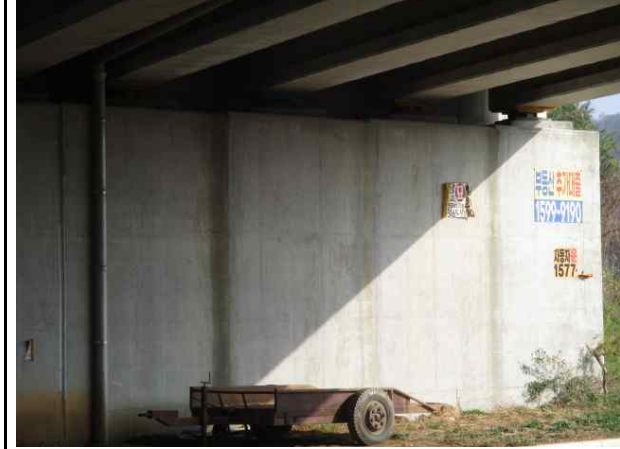
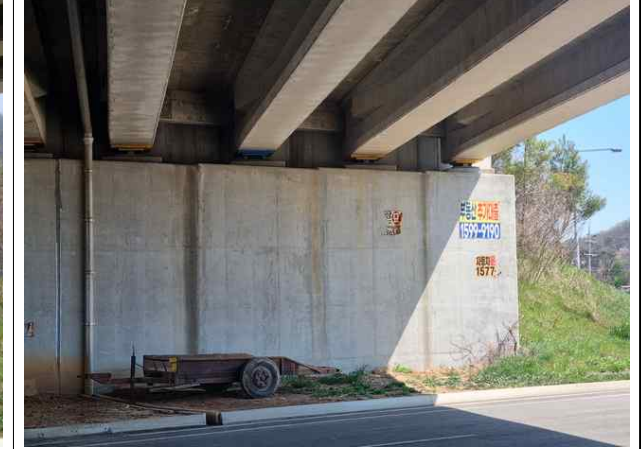
| 11<br>(25년 하반기) | 11<br>(26년 상반기) |

| 교대 표면오염 | 교대 표면오염 |

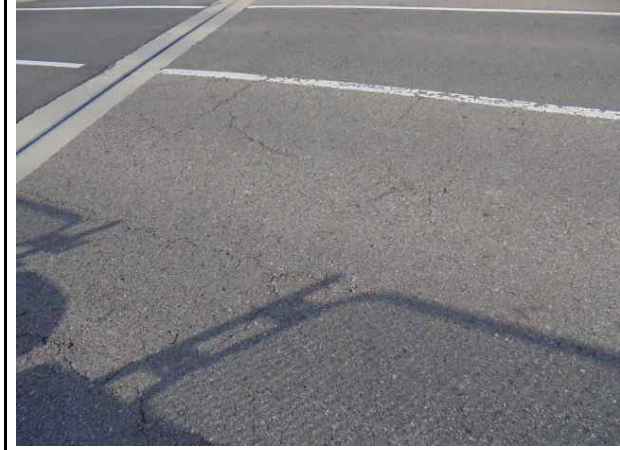
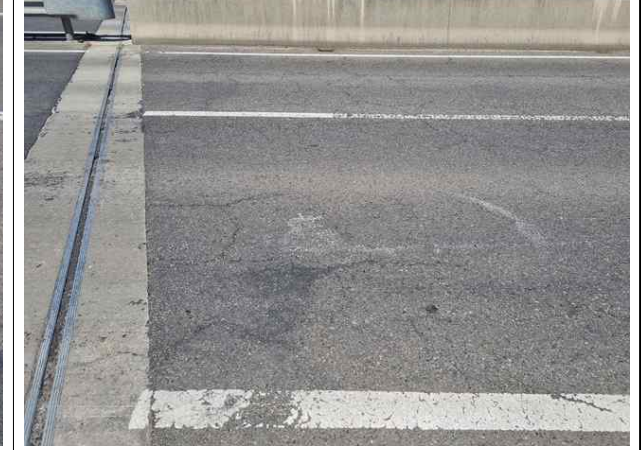
| 12<br>(25년 하반기) | 12<br>(26년 상반기) |

| 교면포장 포장 망상균열 | 교면포장 포장 망상균열 |

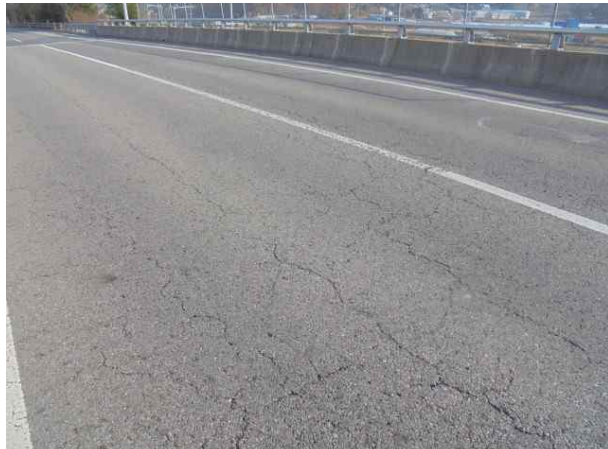
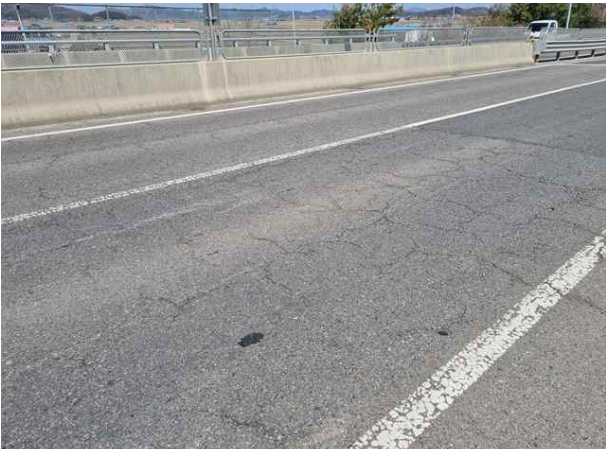
| <div>13</div> <div>(25년 하반기)</div> | <div>교면포장 포장 망상균열</div> | <div>13</div> <div>(26년 상반기)</div> | <div>교면포장 포장 망상균열</div> |

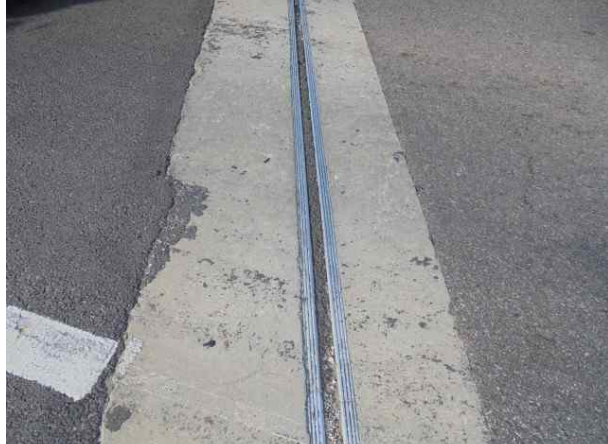
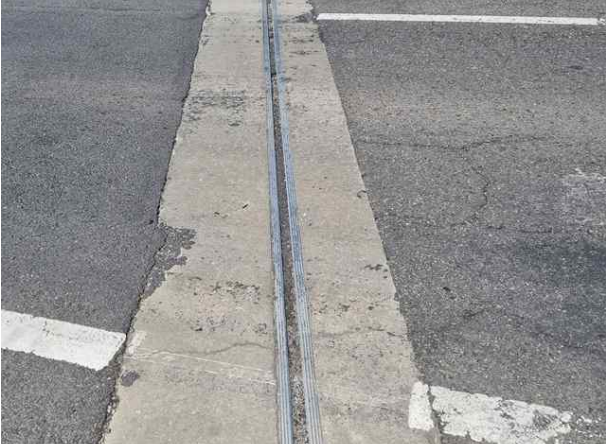
| <div>14</div> <div>(25년 하반기)</div> | <div>신축이음 유간 토사퇴적</div> | <div>14</div> <div>(26년 상반기)</div> | <div>신축이음 유간 토사퇴적</div> |

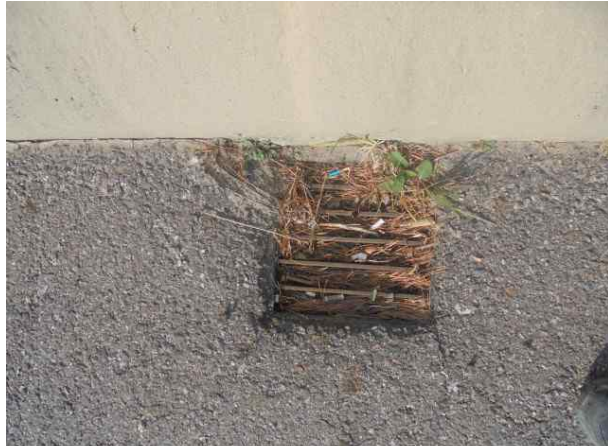
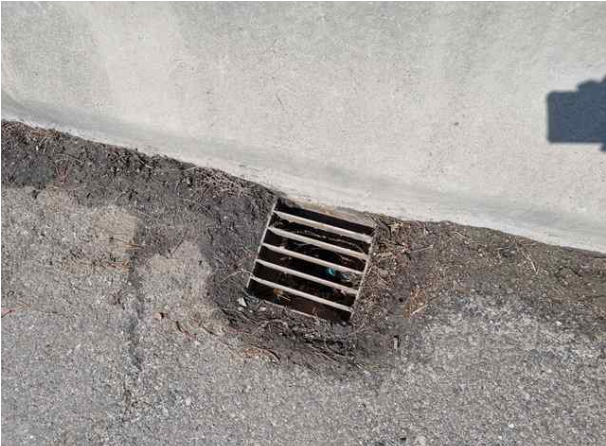
| <div>15</div> <div>(25년 하반기)</div> | <div>배수시설 배수구막힘</div> | <div>15</div> <div>(26년 상반기)</div> | <div>배수시설 배수구막힘 보수</div> |

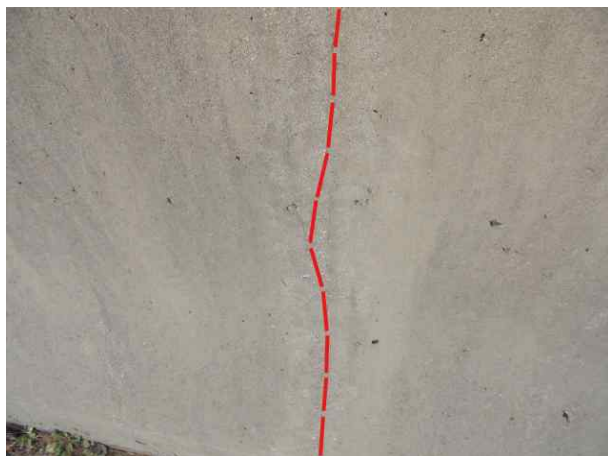
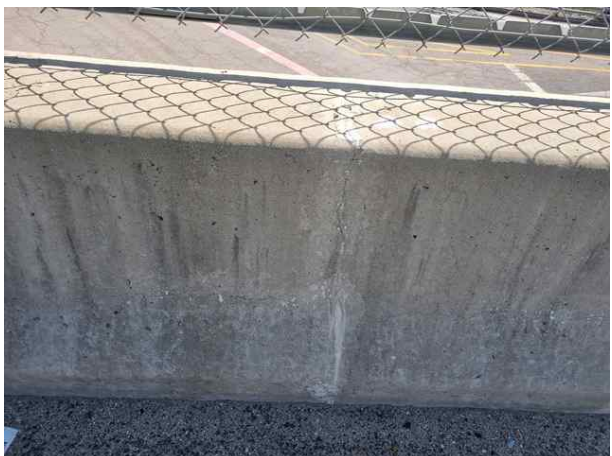
| 16<br>(25년 하반기) | 방호벽 균열(0.3mm미만) | 16<br>(26년 상반기) | 방호벽 균열(0.3mm미만) |

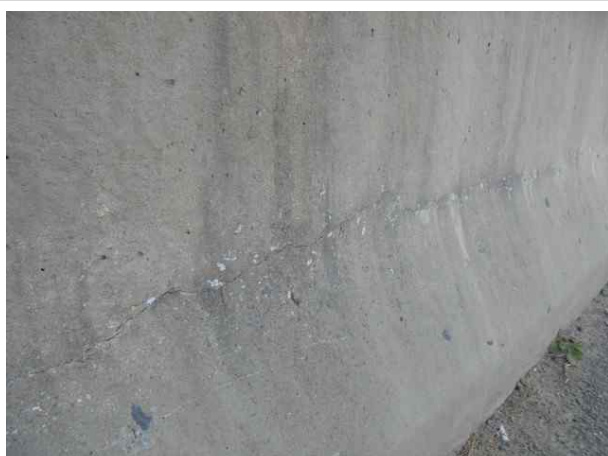
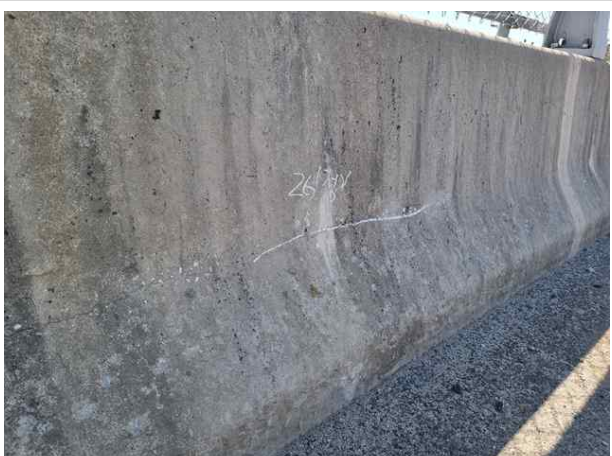
| 17<br>(25년 하반기) | 방호벽 균열(0.3mm미만) | 17<br>(26년 상반기) | 방호벽 균열(0.3mm미만) |

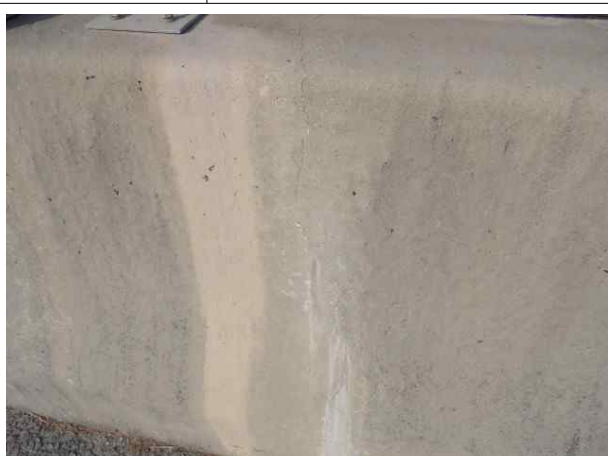
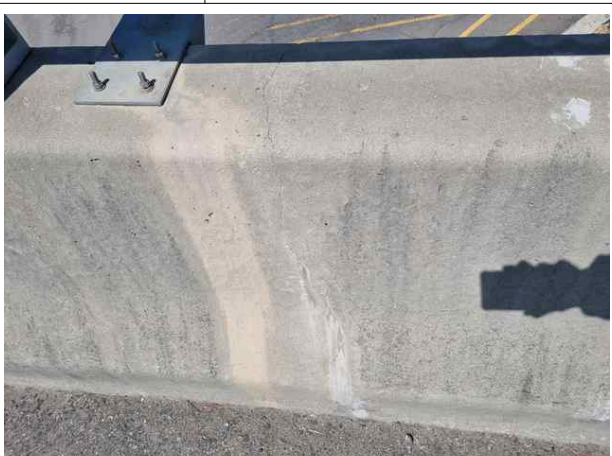
| 18<br>(25년 하반기) | 방호벽 균열부 백태(0.3mm미만) | 18<br>(26년 상반기) | 방호벽 균열부 백태(0.3mm미만) |
