## 33. 신탁1

## 손상현황

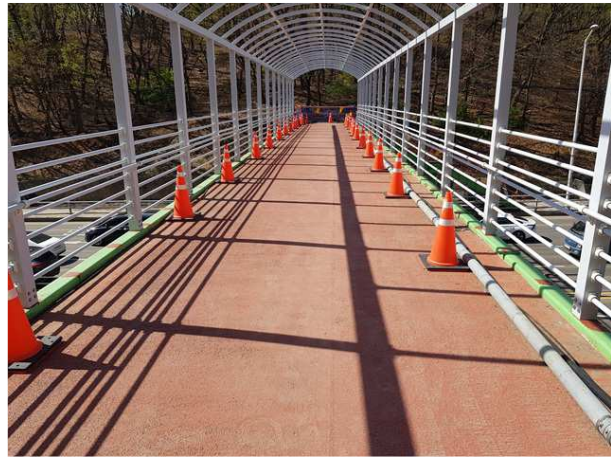
교면포장 전경

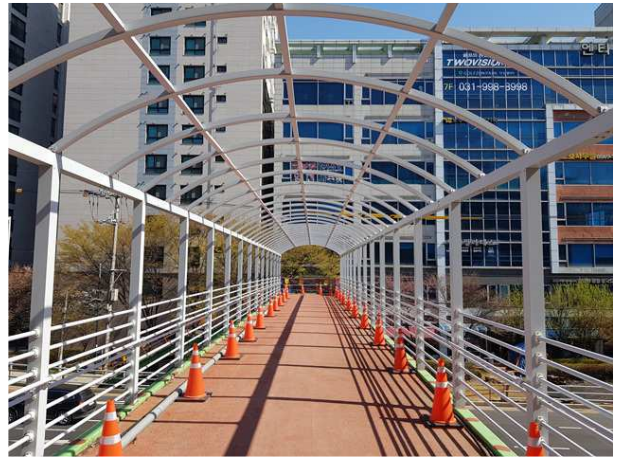
상부 신규 구조물 전경

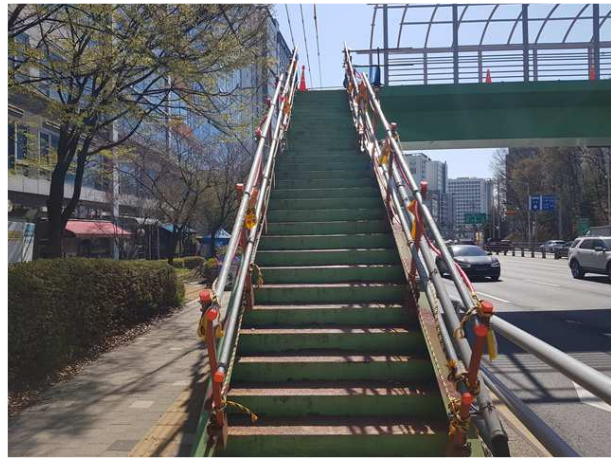
계단부 전경

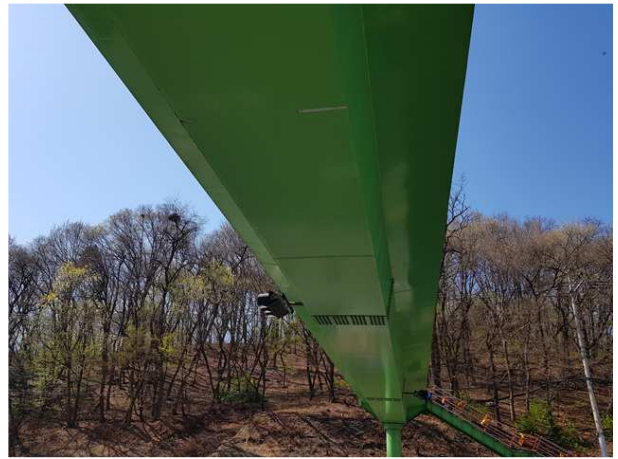
바닥판하면 및 거더 전경

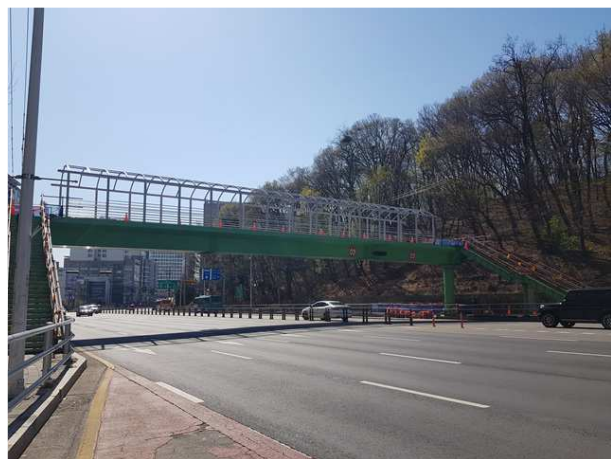
측면 전경

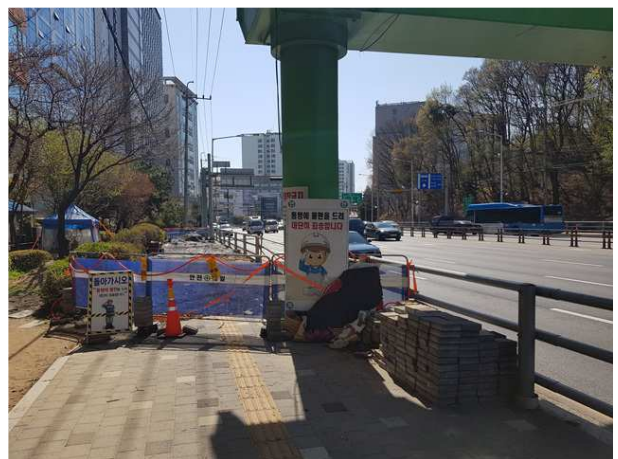
교각 전경

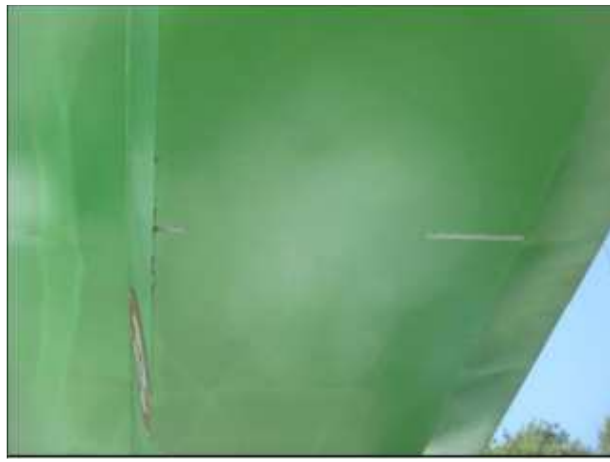
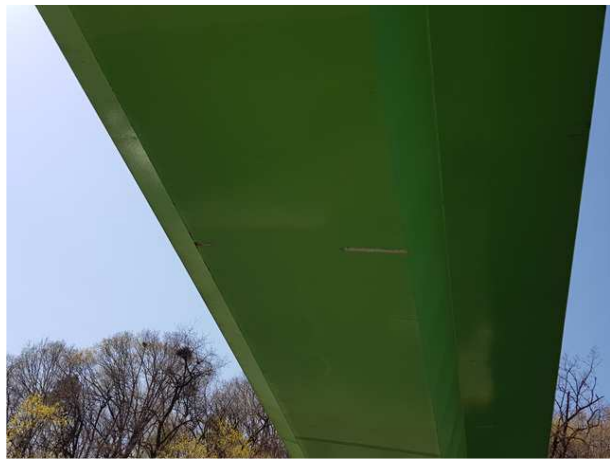
| 01<br>(25년 하반기) | 거더외부 긁힘 | 01<br>(26년 상반기) | 거더외부 긁힘 |

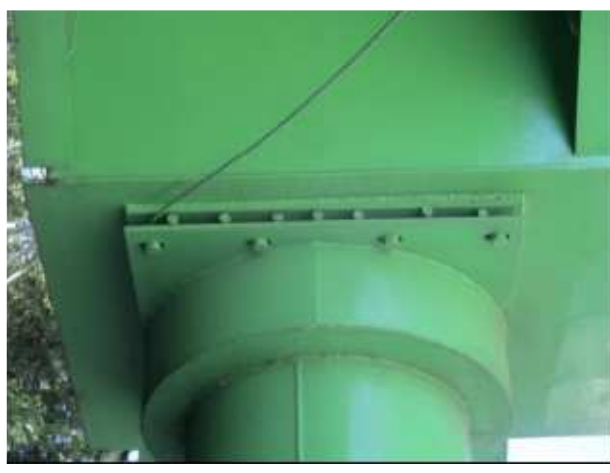
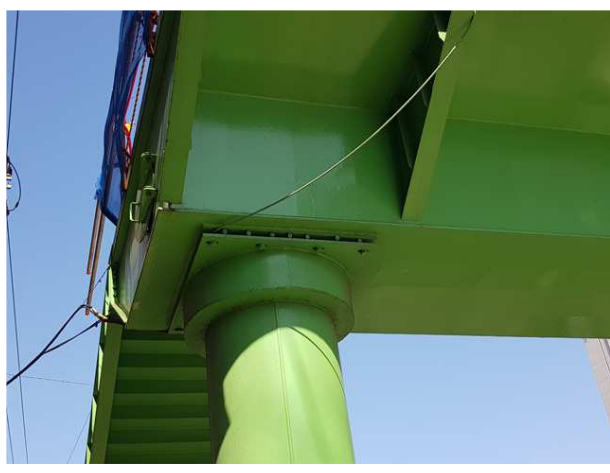
| 02<br>(25년 하반기) | 가동단 상태양호 | 02<br>(26년 상반기) | 가동단 상태양호 |

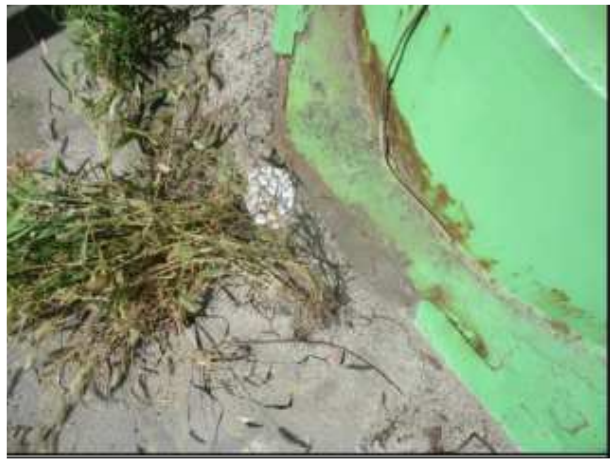
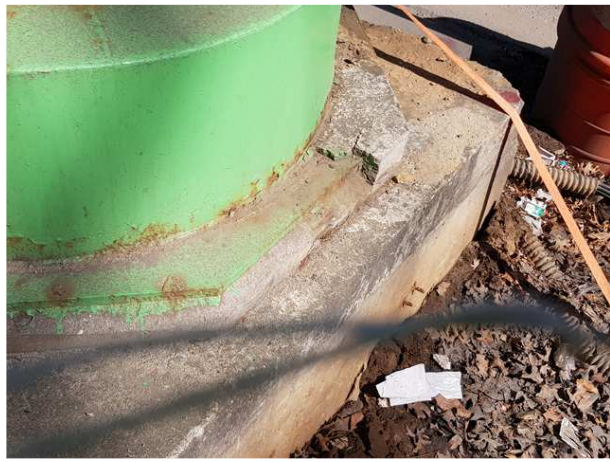
| 03<br>(25년 하반기) | 교각(A2) 몰탈 파손 | 03<br>(26년 상반기) | 교각(A2) 몰탈 파손 |

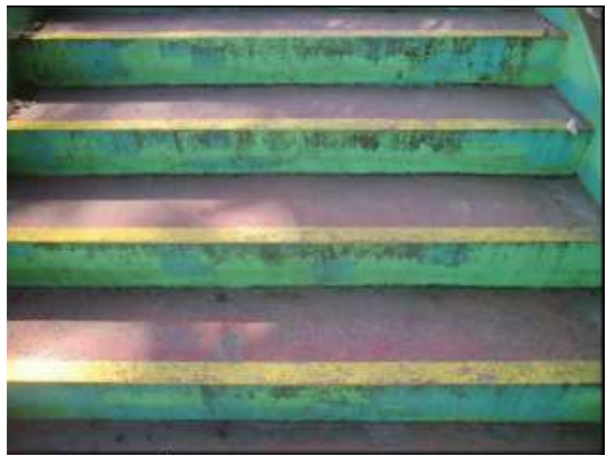
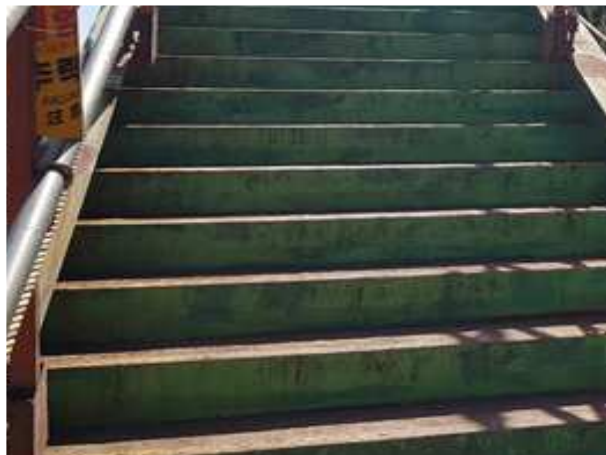
| 04<br>(25년 하반기) | 계단부(A2) 상태양호 | 04<br>(26년 상반기) | 계단부(A2) 상태양호 |

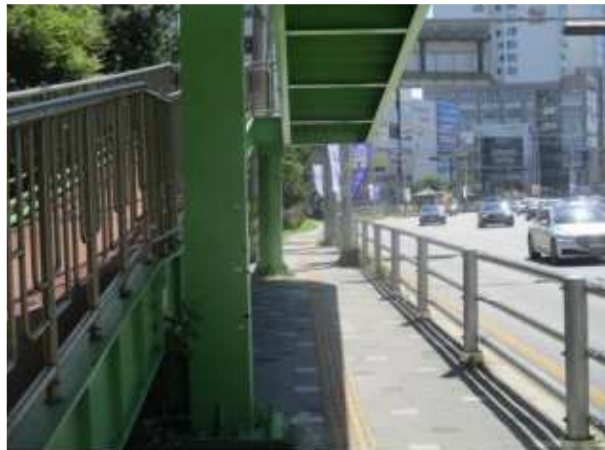
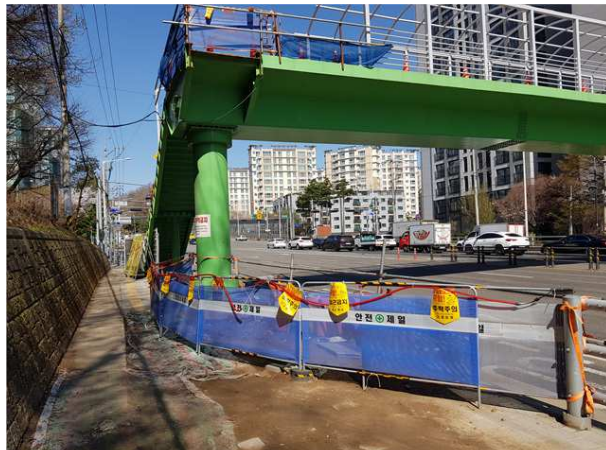
| 05<br>(25년 하반기) | 경사로 기둥 상태양호 | 05<br>(26년 상반기) | 경사로 기둥 - 제거됨 |

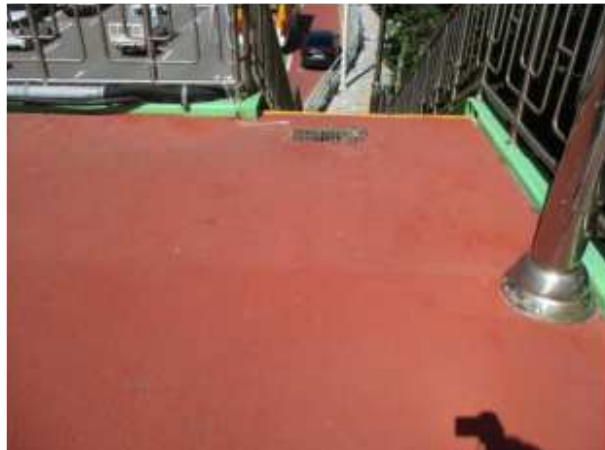
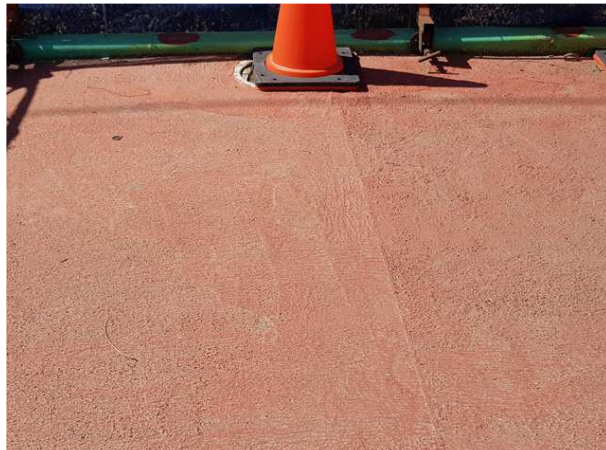
| 06<br>(25년 하반기) | 교면포장(A2) 망상균열<br>-보수 상태양호 | 06<br>(26년 상반기) | 교면포장(A2) 망상균열<br>-보수 상태양호 |

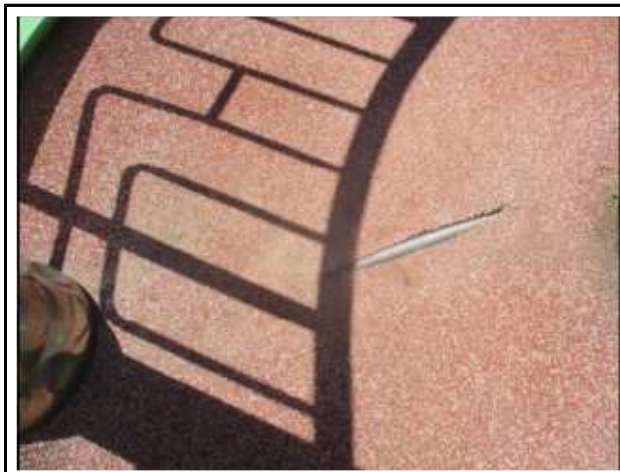
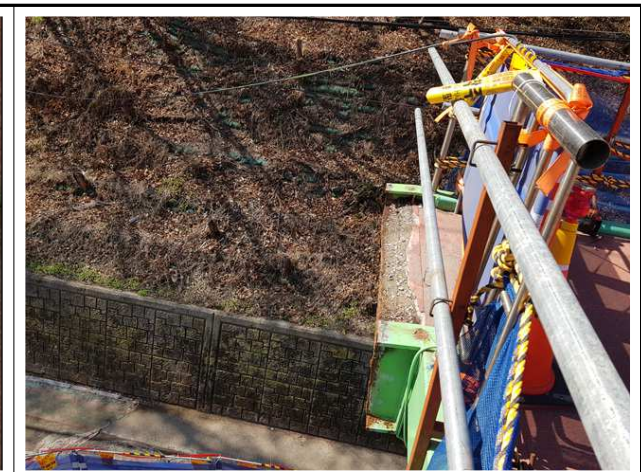
| <div>07</div> <div>(25년 하반기)</div> <div>계단부(경사로) 포장파손(A1)</div> | <div>07</div> <div>(26년 상반기)</div> <div>계단부(경사로) - 제거됨</div> |

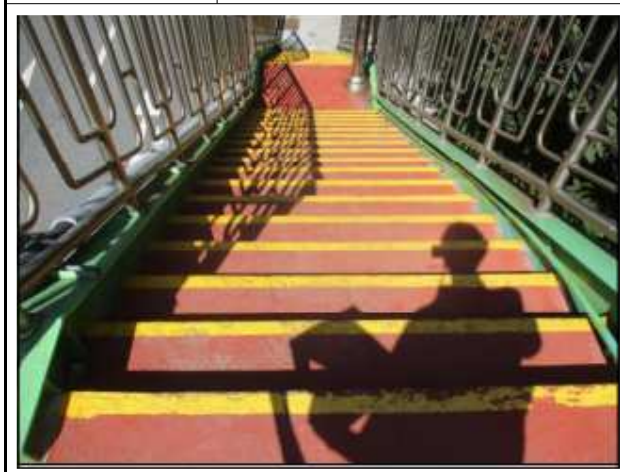
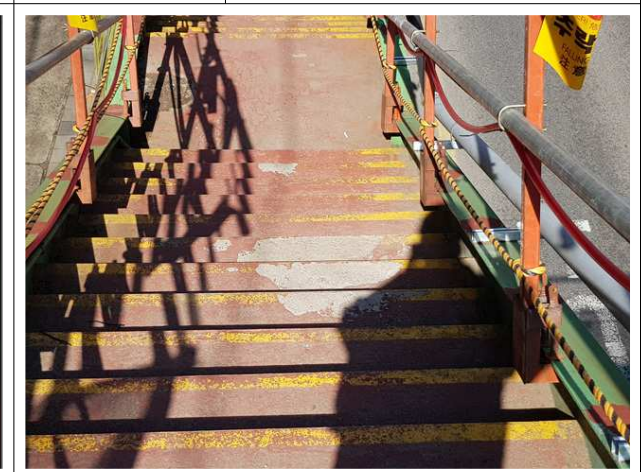
| <div>08</div> <div>(25년 하반기)</div> <div>계단부 탄성포장 보수 상태양호</div> | <div>08</div> <div>(26년 상반기)</div> <div>계단부 탄성포장 박리</div> |

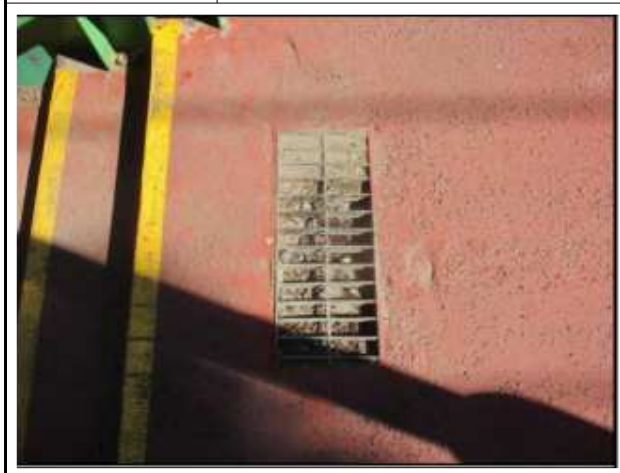
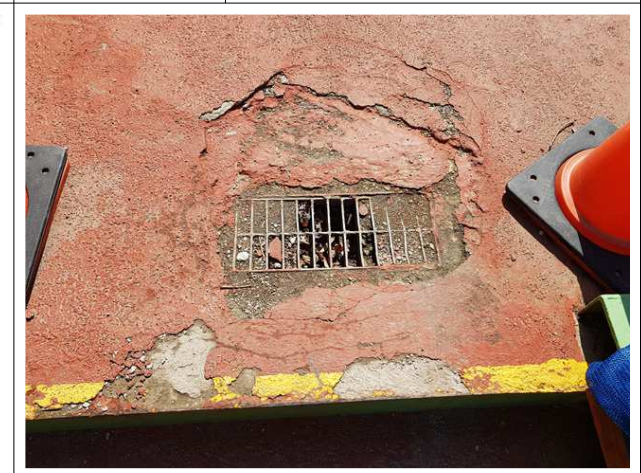
| <div>09</div> <div>(25년 하반기)</div> <div>배수시설(A1) 배수구 막힘</div> | <div>09</div> <div>(26년 상반기)</div> <div>배수시설(A1) 배수구 막힘</div> |

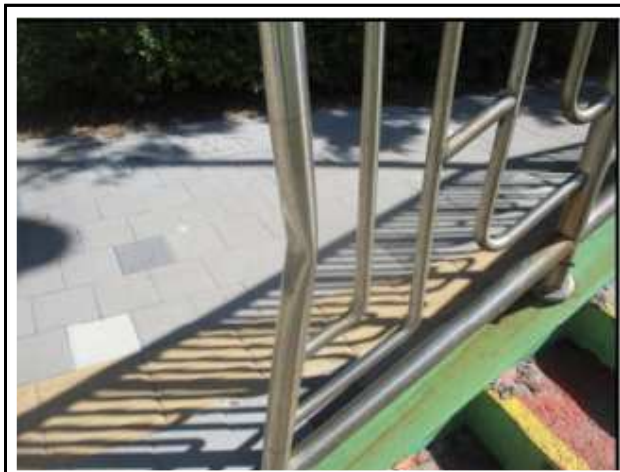
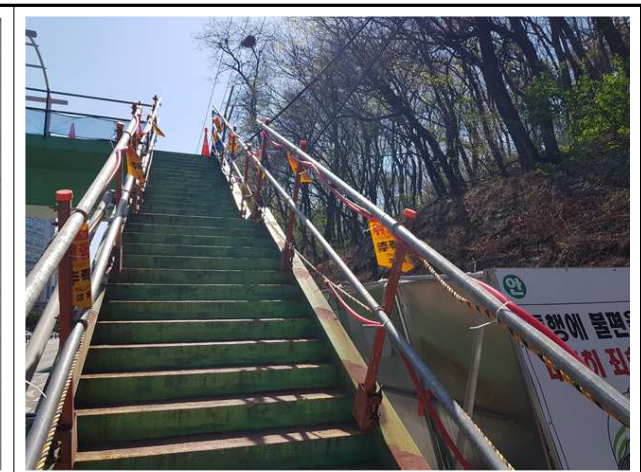
| <p>10<br/>(25년 하반기)</p> | <p>10<br/>(26년 상반기)</p> |

| <p>계단(A2) 난간 변형</p> | <p>계단(A2) 난간 변형 - 제거됨</p> |

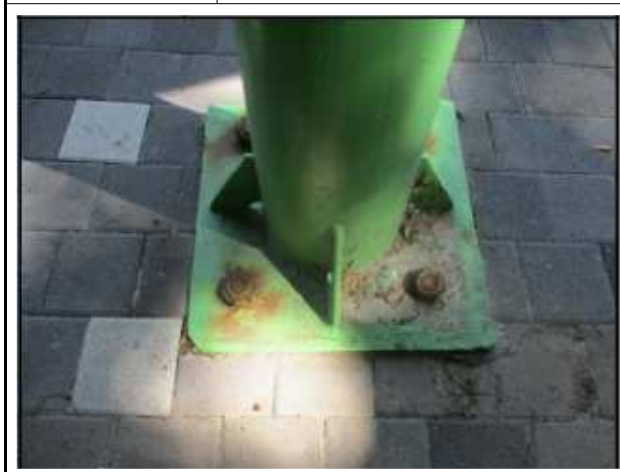
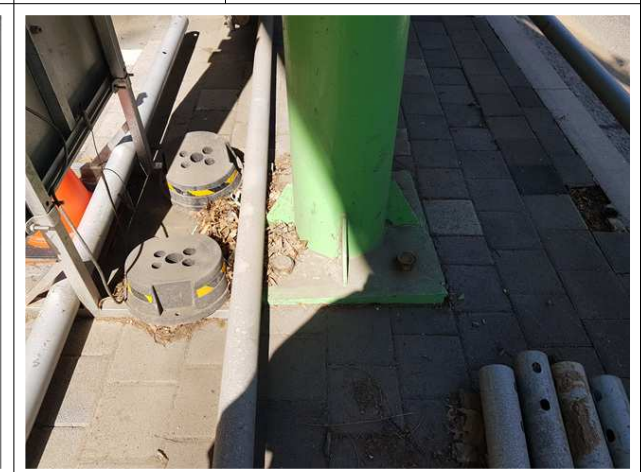
| <p>11<br/>(25년 하반기)</p> | <p>11<br/>(26년 상반기)</p> |

| <p>앵커볼트 부식</p> | <p>앵커볼트 부식</p> |

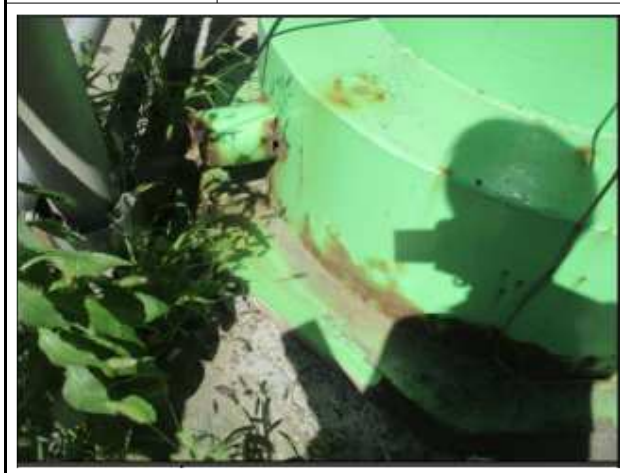
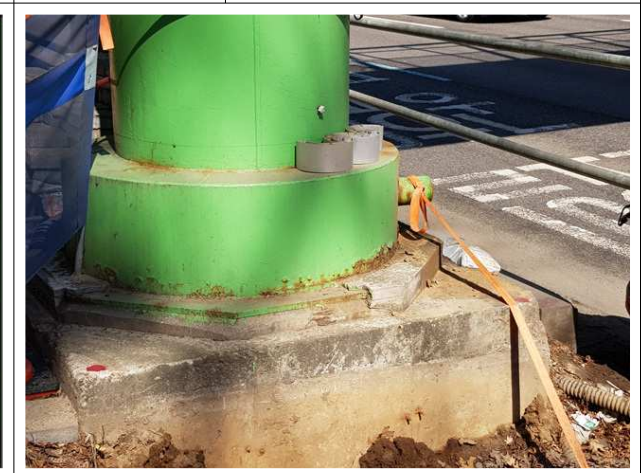
| <p>12<br/>(25년 하반기)</p> | <p>12<br/>(26년 상반기)</p> |

| <p>교각 기둥 커버플레이트 부식</p> | <p>교각 기둥 커버플레이트 부식</p> |

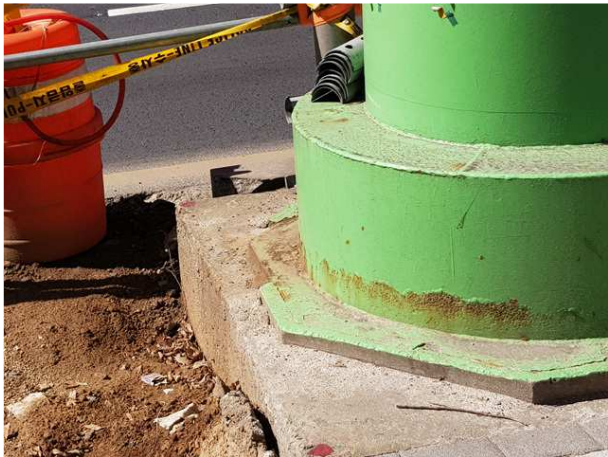
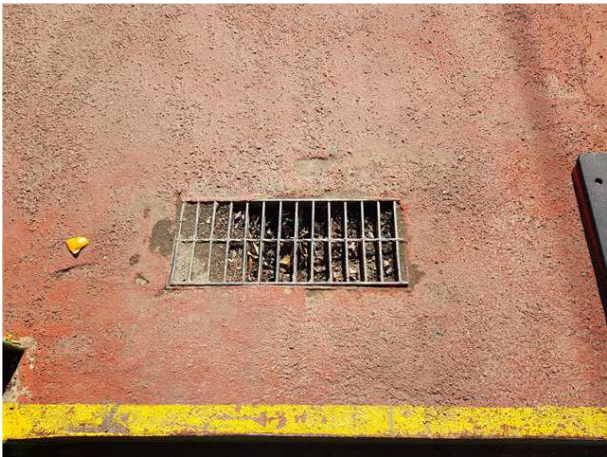
| <p>13<br/>(26년 상반기)</p> | <p>교각(A1) 몰탈 파손</p> | <p>14<br/>(26년 상반기)</p> | <p>배수시설(A2) 배수구 막힘</p> |
