## 35. 옥림터널(상)

## 손상현황

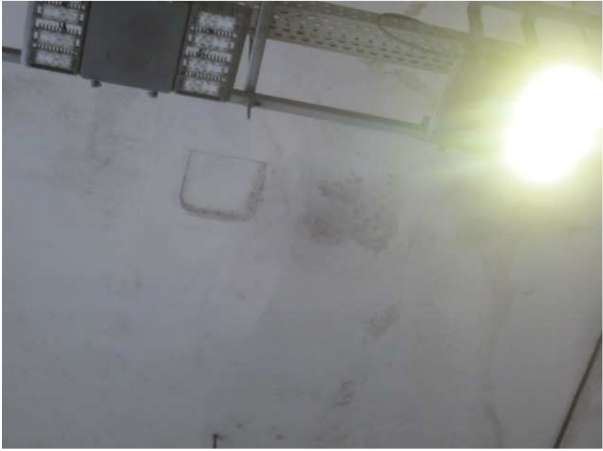
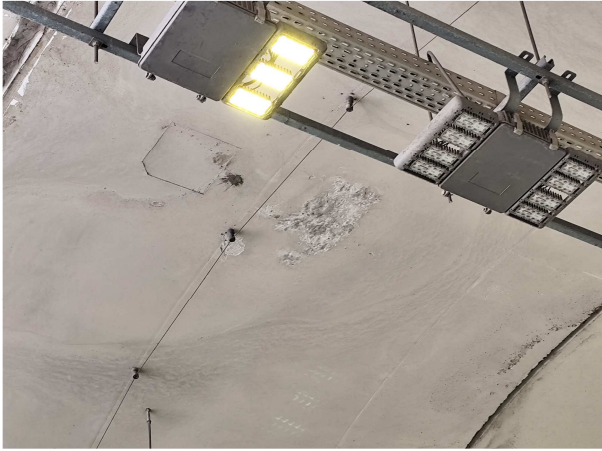
| 01<br>(25년 하반기) | Span4 천단부-표면열화 | 01<br>(26년 상반기) | Span4 천단부-표면열화 |

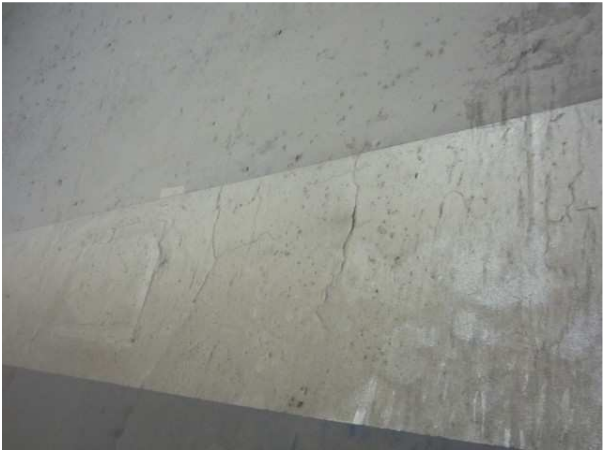
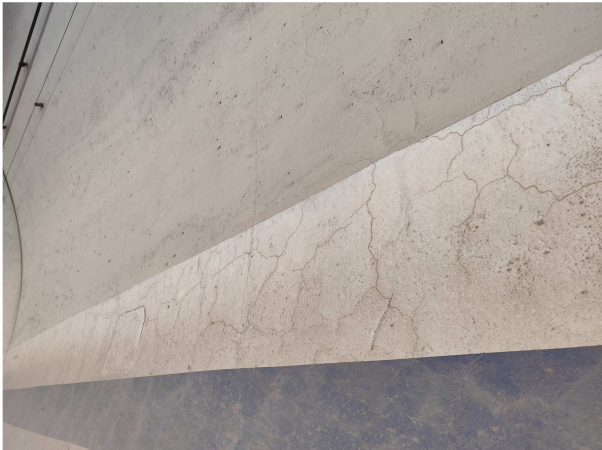
| 02<br>(25년 하반기) | Span8 우측벽체-망상균열 | 02<br>(26년 상반기) | Span8 우측벽체-망상균열 |

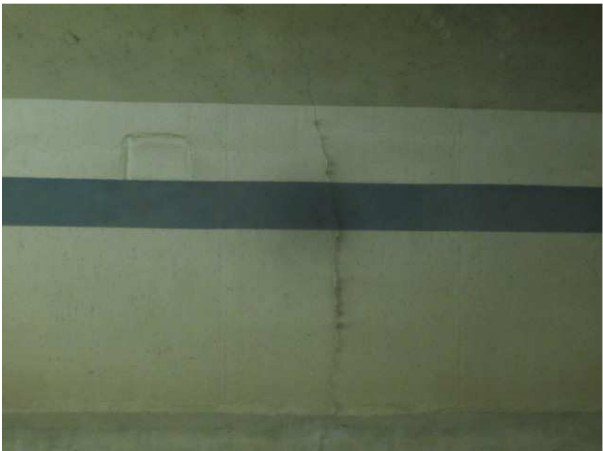
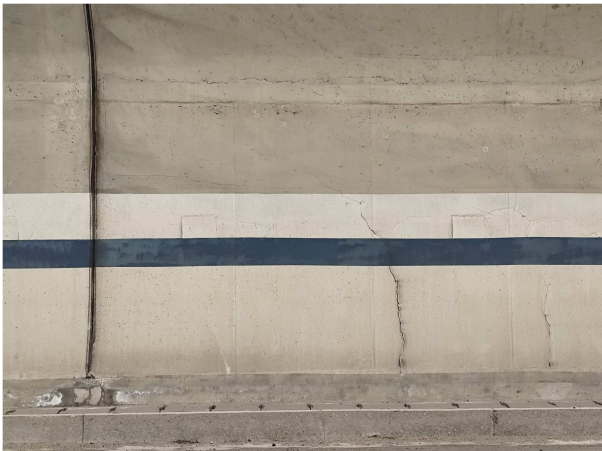
| 03<br>(25년 하반기) | Span12 벽체-균열(0.3mm이상) | 03<br>(26년 상반기) | Span12 벽체-균열(0.3mm이상) |

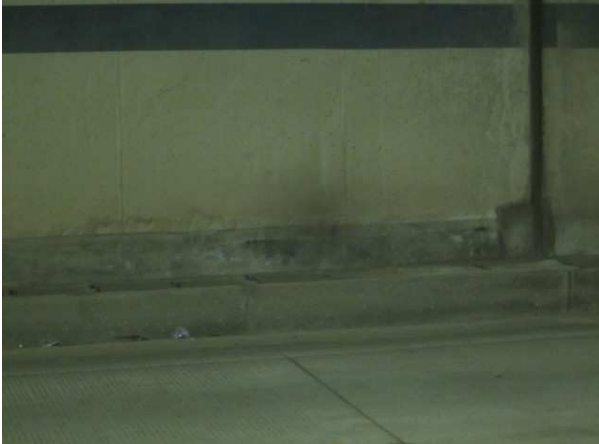
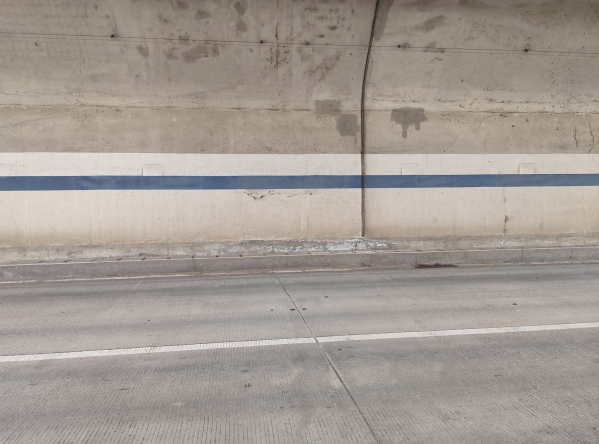
| 04<br>(25년 하반기) | Span14 중앙벽체-백태 | 04<br>(26년 상반기) | Span14 중앙벽체-백태 |

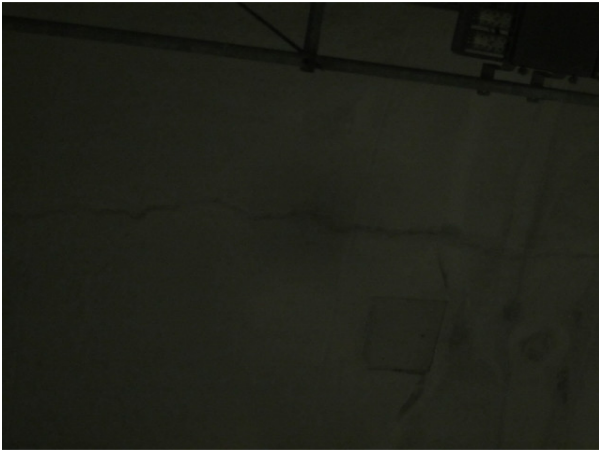
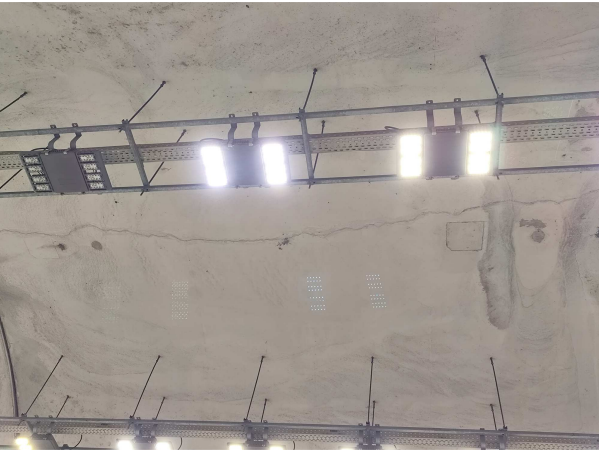
| 05<br>(25년 하반기) | Span17 천단부-균열(0.3mm이상) | 05<br>(26년 상반기) | Span17 천단부-균열(0.3mm이상) |

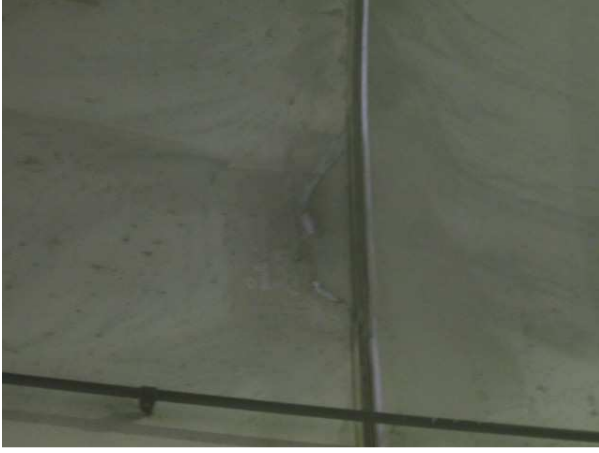
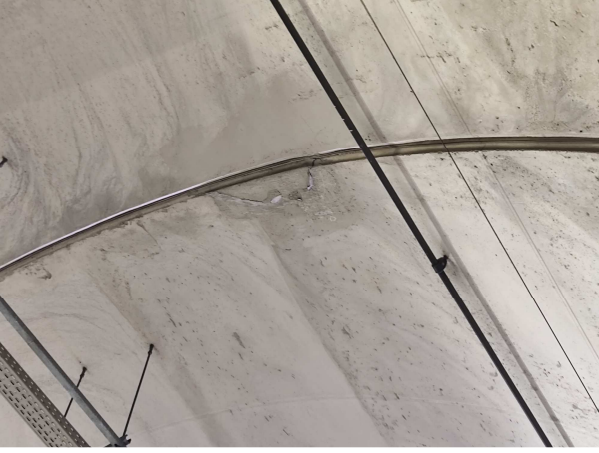
| 06<br>(25년 하반기) | Span21 벽체-박리 | 06<br>(26년 상반기) | Span21 벽체-박리 |

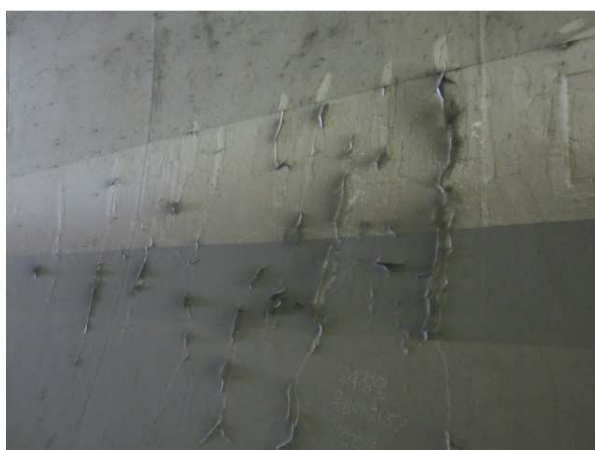
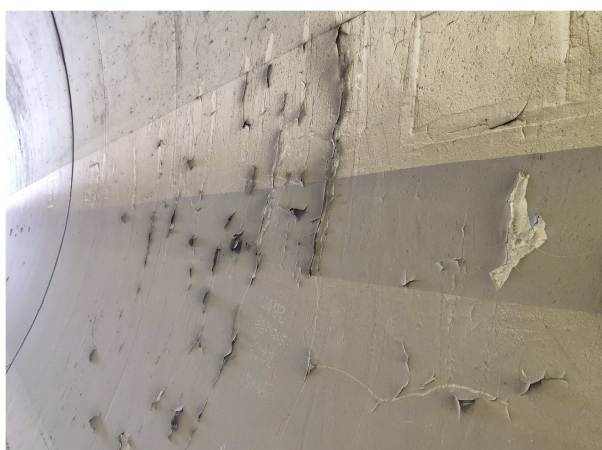
| 07<br>(25년 하반기) | Span22<br>벽체-망상균열(cw:0.3mm미만) | 07<br>(26년 상반기) | Span22<br>벽체-망상균열(cw:0.3mm미만) |

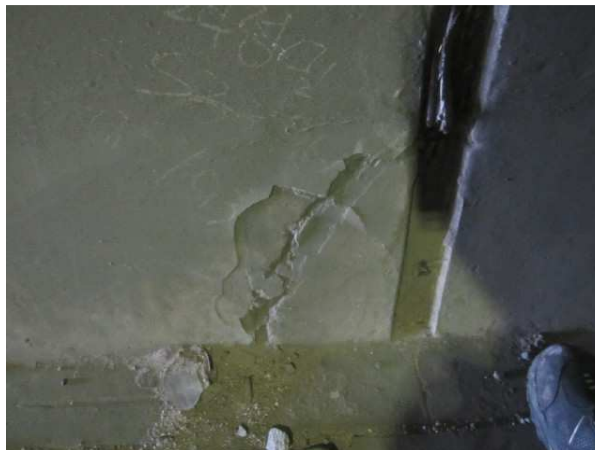
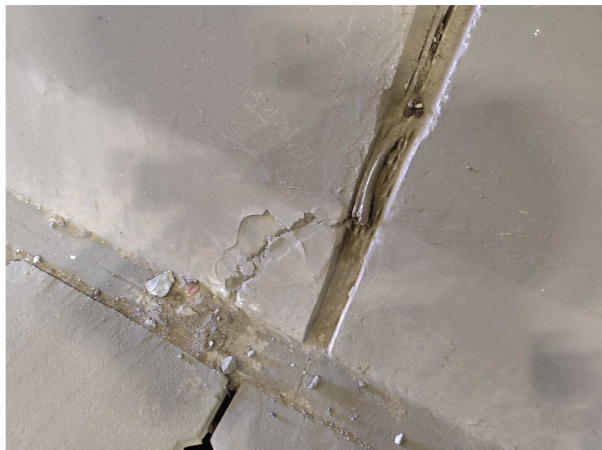
| 08<br>(25년 하반기) | Span23 벽체-균열(0.3mm이상) | 08<br>(26년 상반기) | Span23 벽체-균열(0.3mm이상) |

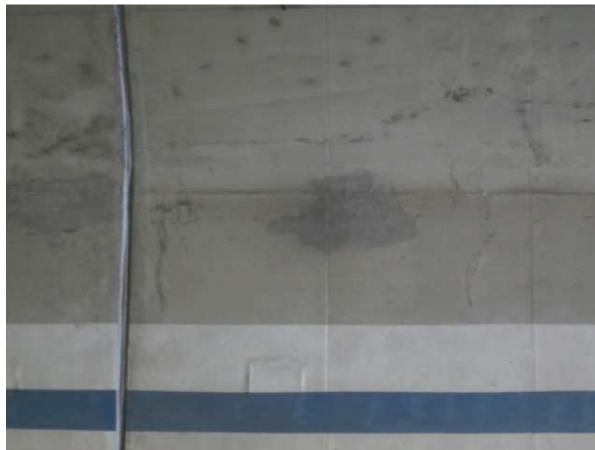
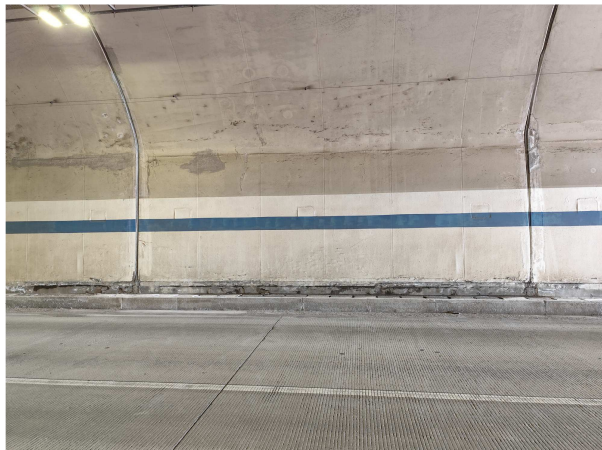
| 09<br>(25년 하반기) | Span25 중앙벽체-누수흔적 | 09<br>(26년 상반기) | Span25 중앙벽체-누수흔적 |

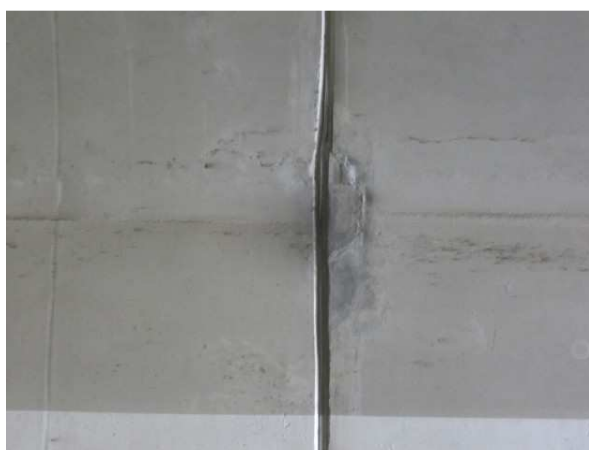
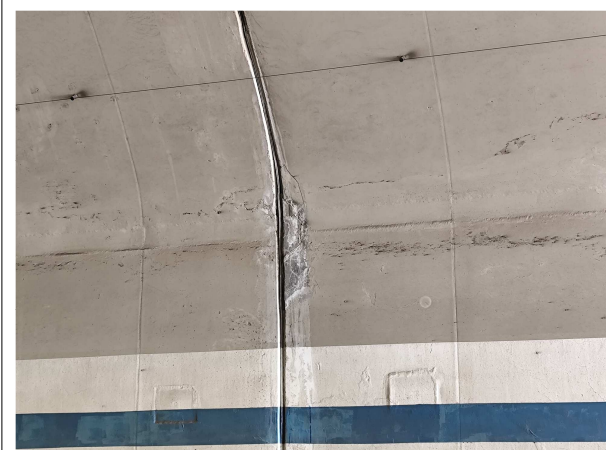
| 10<br>(25년 하반기) | Span26 중앙벽체-박리 | 10<br>(26년 상반기) | 교대 망상균열(0.3mm미만) |

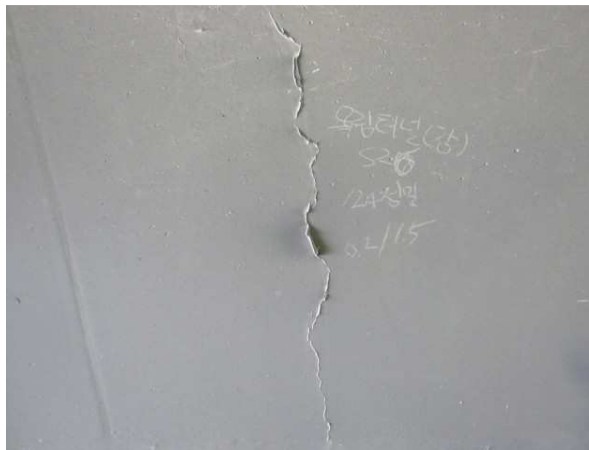
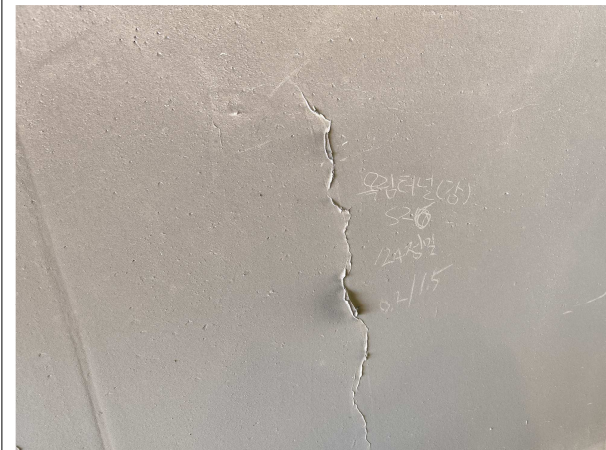
| 11<br>(25년 하반기) | Span26 벽체-균열(0.3mm미만) | 11<br>(26년 상반기) | 교대 박리 |

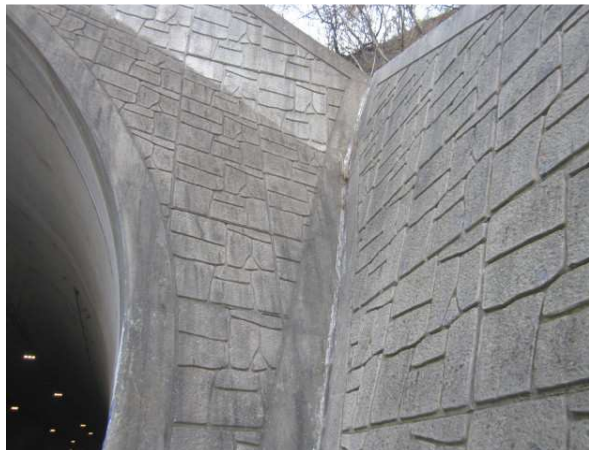
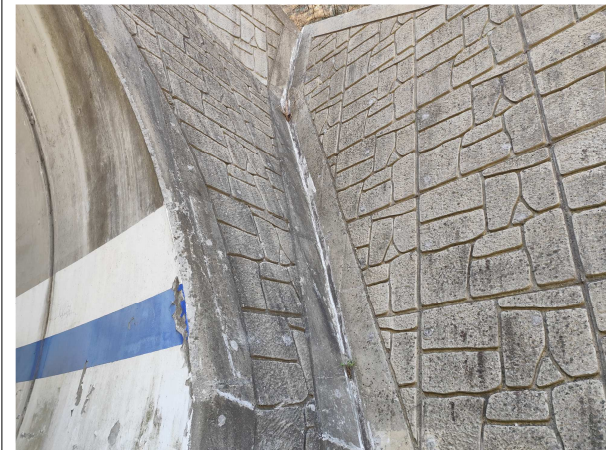
| 12<br>(25년 하반기) | 시점 갭문-누수흔적 | 12<br>(26년 상반기) | 교대 박리 |

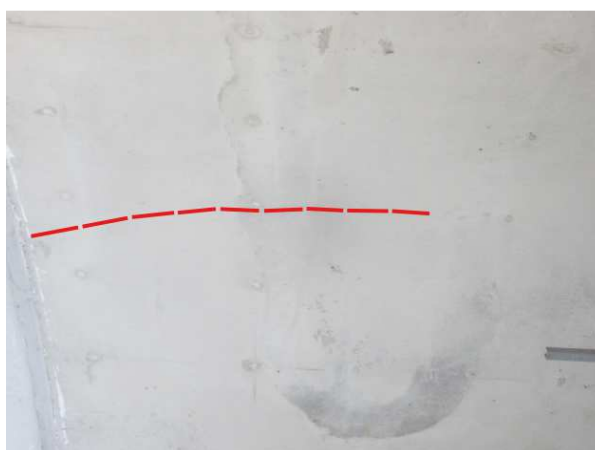
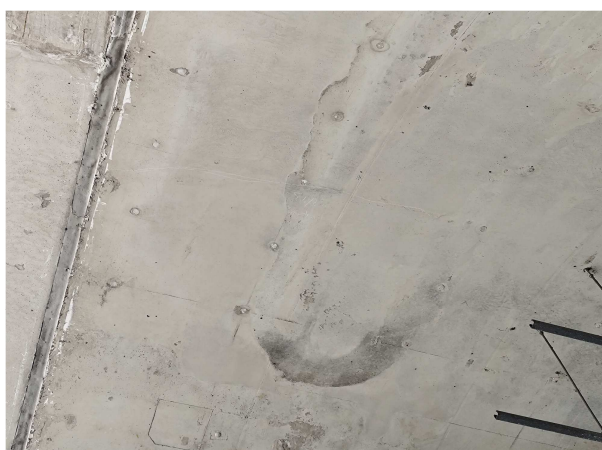
| 13<br>(25년 하반기) | Span2 갯문-균열 (0.3mm미만) | 13<br>(26년 상반기) | Span2 갯문-균열 (0.3mm미만) |

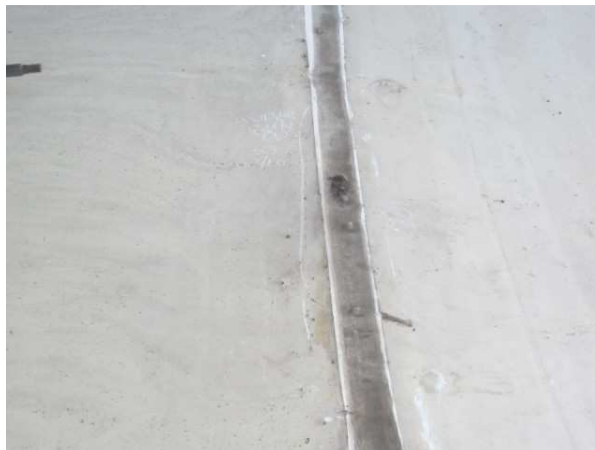
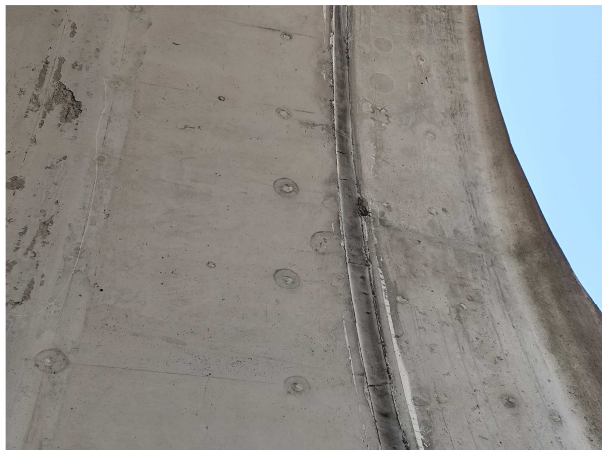
| 14<br>(25년 하반기) | Span2 갯문-박리 | 14<br>(26년 상반기) | Span2 갯문-박리 |

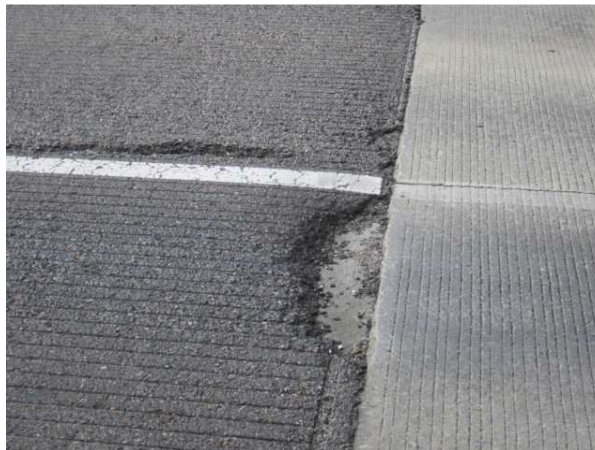
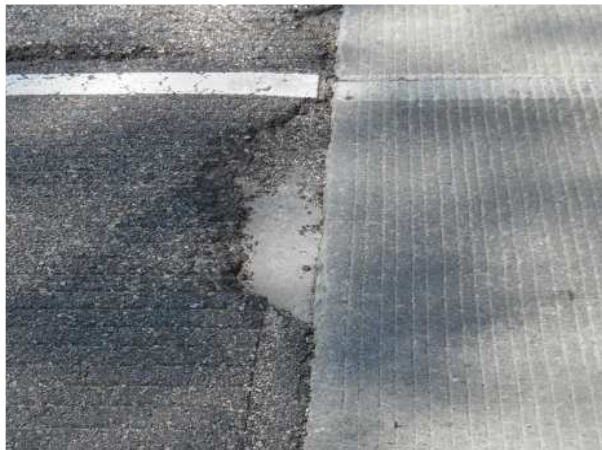
| 15<br>(25년 하반기) | 시점부 접속포장-파손 | 15<br>(26년 상반기) | 시점부 접속포장-파손 |

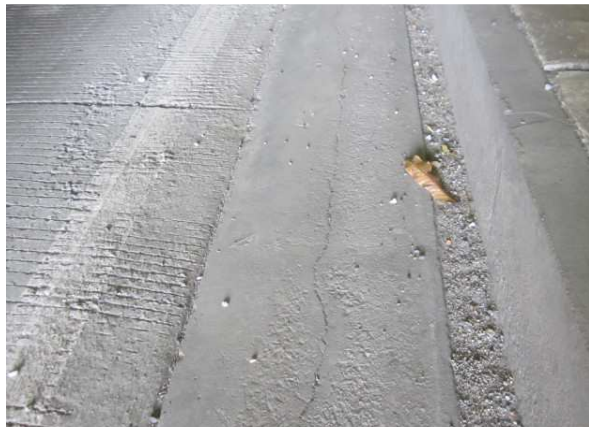
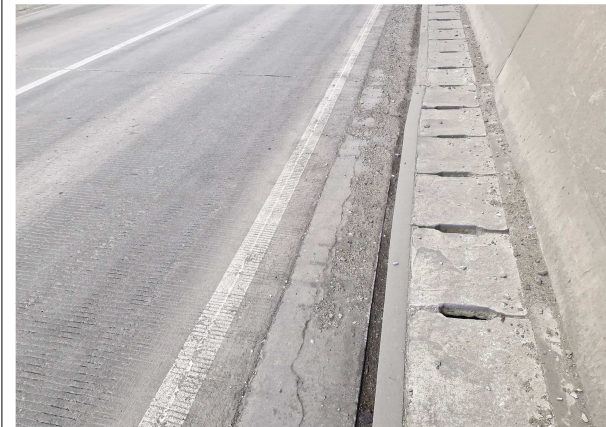
| 16<br>(25년 하반기) | Span4 포장부-균열 | 16<br>(26년 상반기) | Span4 포장부-균열 |

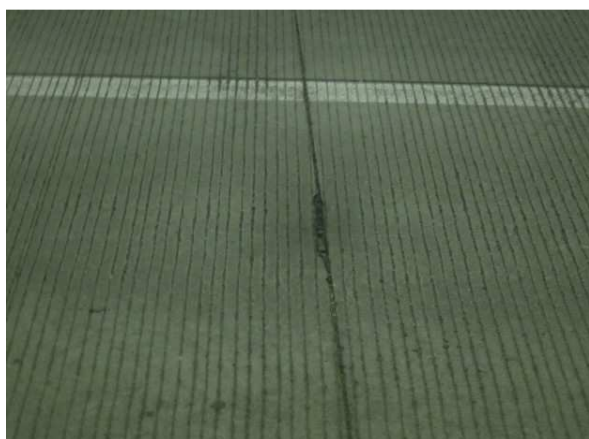
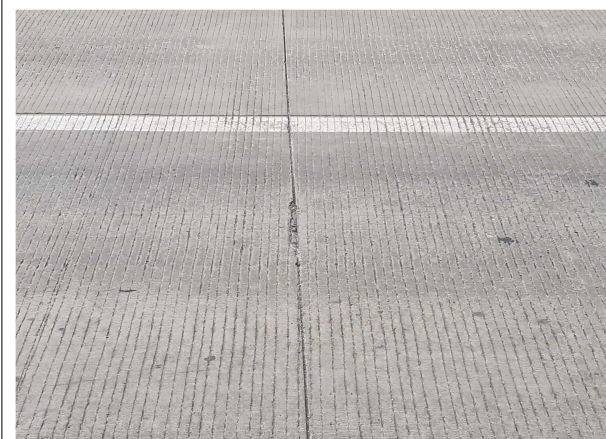
| 17<br>(25년 하반기) | Span12 포장부-파손 | 17<br>(26년 상반기) | Span12 포장부-파손 |

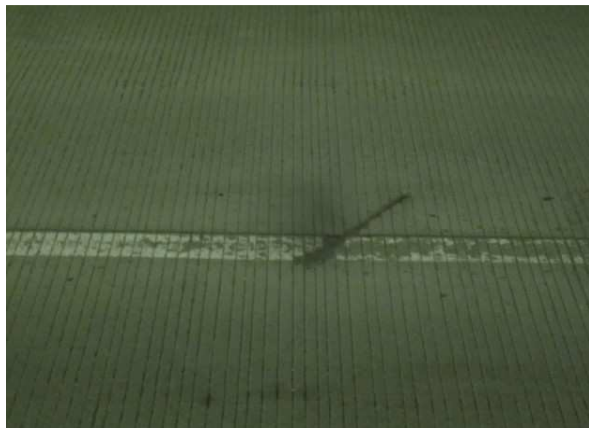
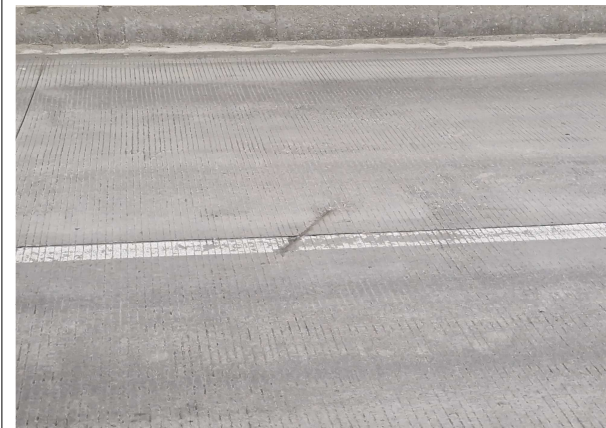
| 18<br>(25년 하반기) | Span13 포장부-잡철근 노출 | 18<br>(26년 상반기) | Span13 포장부-잡철근 노출 |

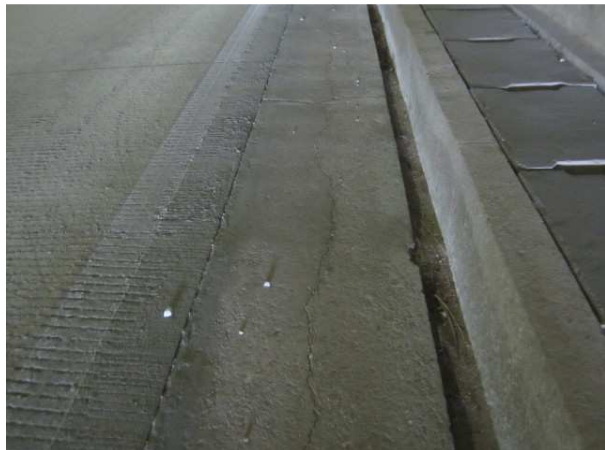
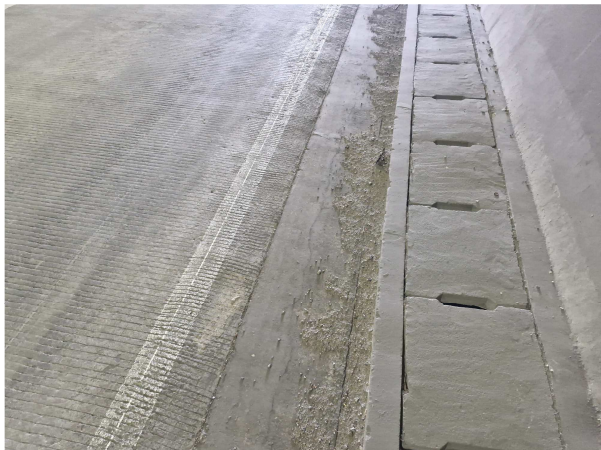
| 19<br>(25년 하반기) | Span23 포장부-균열 | 19<br>(26년 상반기) | 교면포장 접속부 아스콘 파손 |

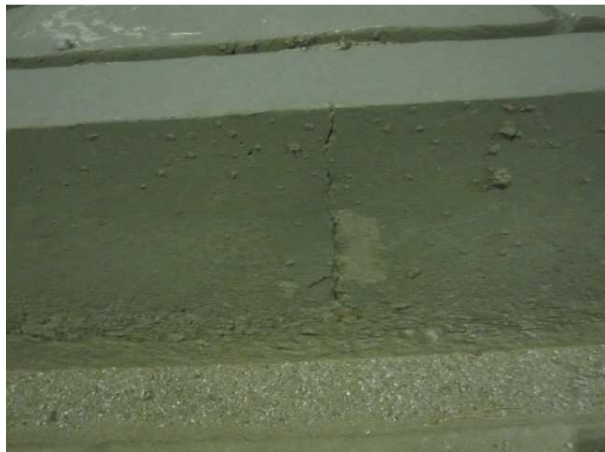
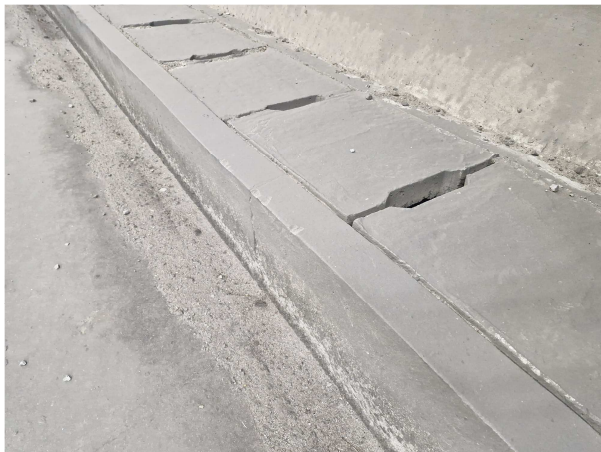
| 20<br>(25년 하반기) | Span15 공동구-균열(0.3mm미만) | 20<br>(26년 상반기) | Span15 공동구-균열(0.3mm미만) |

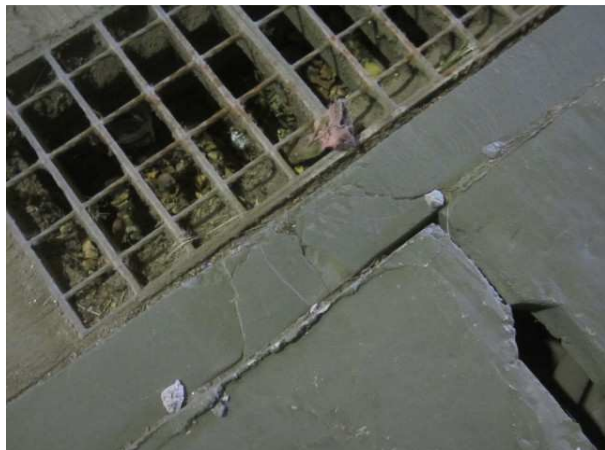
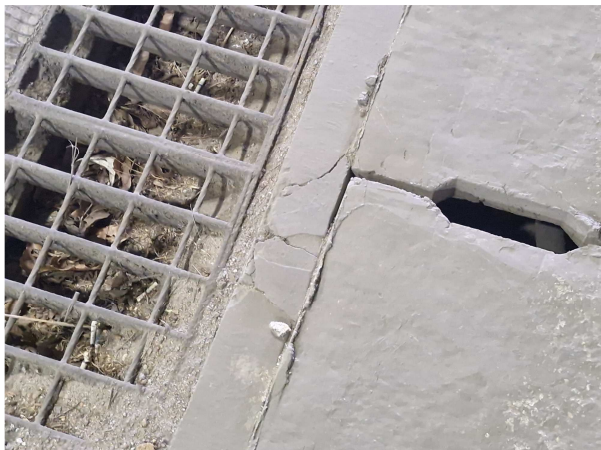
| 21<br>(25년 하반기) | Span22 공동구-파손 | 21<br>(26년 상반기) | 교면포장 토사퇴적 |

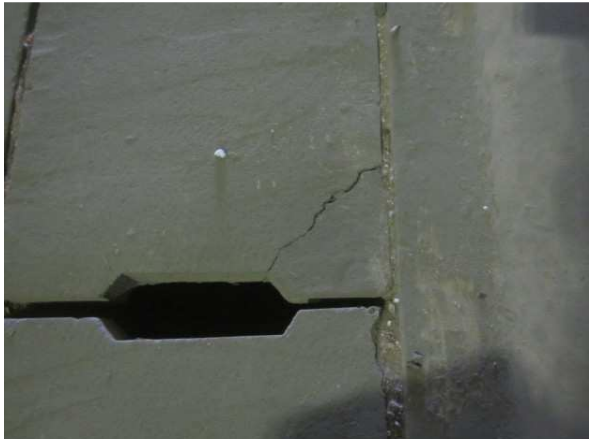
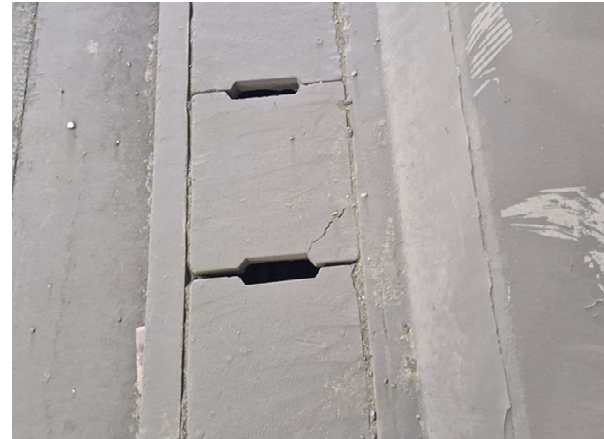
| <p>22<br/>(25년 하반기)</p> | <p>22<br/>(26년 상반기)</p> |

| <p>Span22 공동구-덮개파손</p> | <p>Span22 공동구-덮개파손</p> |

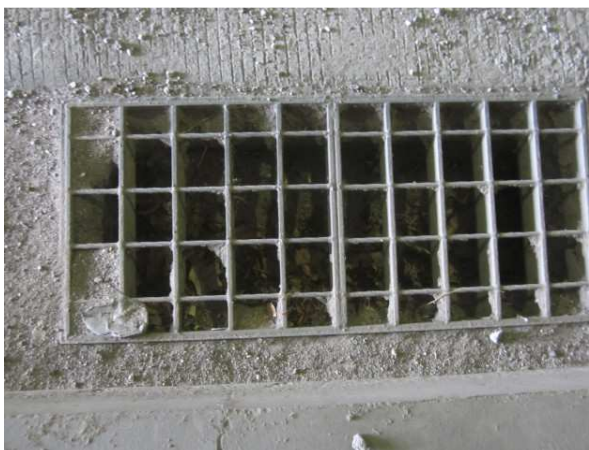
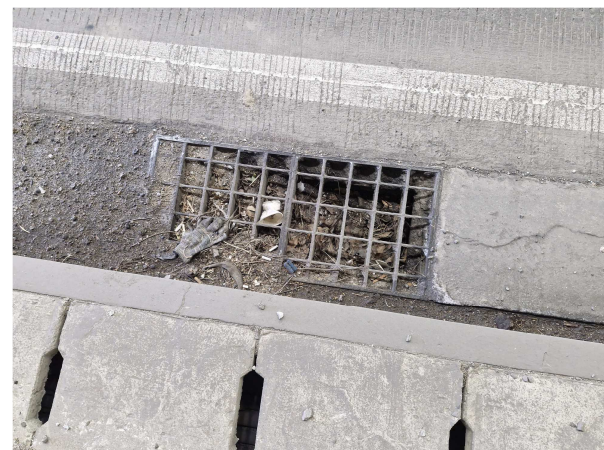
| <p>23<br/>(25년 하반기)</p> | <p>23<br/>(26년 상반기)</p> |

| <p>Span5 배수구-토사퇴적</p> | <p>Span5 배수구-토사퇴적</p> |

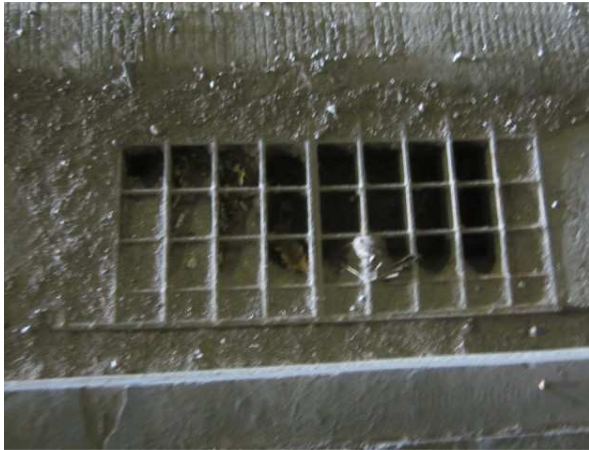
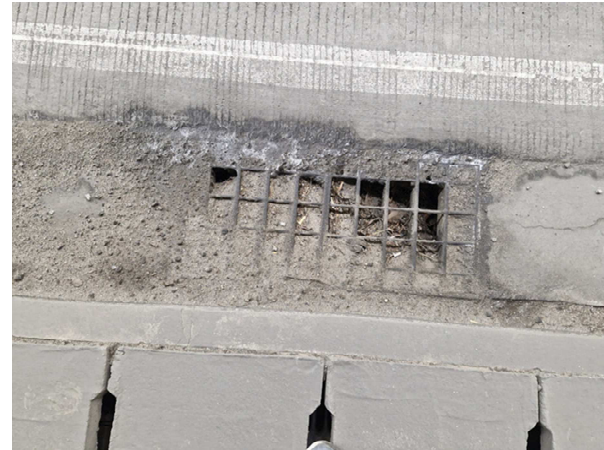
| <p>24<br/>(25년 상반기)</p> | <p>24<br/>(26년 상반기)</p> |

| <p>배수시설-배수구 막힘</p> | <p>배수시설-배수구 막힘</p> |

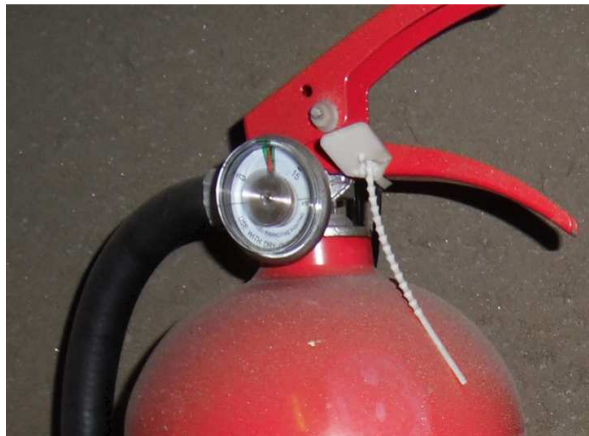
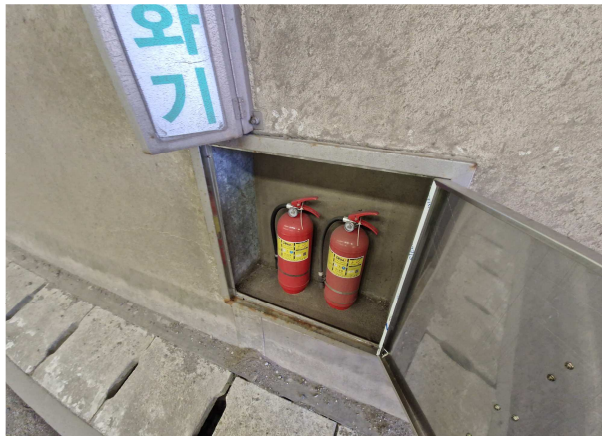
| <div>25</div> <div>(25년 하반기)</div> | 소화시설 4개소-교체완료 | <div>25</div> <div>(26년 상반기)</div> | 소화시설 4개소-교체완료 |

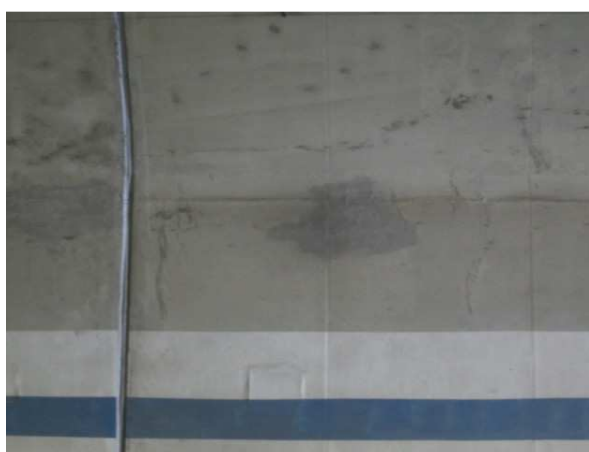
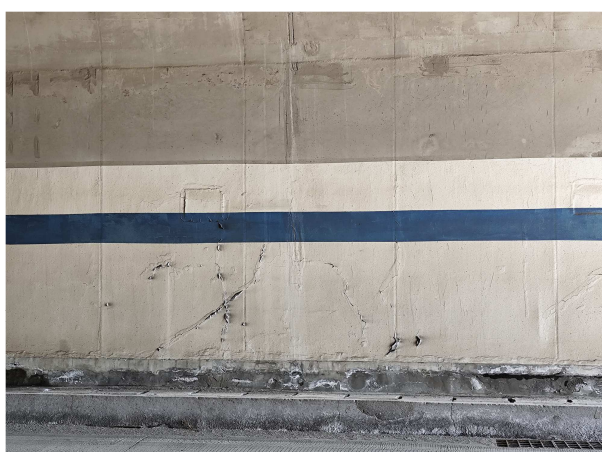
| <div>26</div> <div>(25년 하반기)</div> | Span23 벽체 균열(0.3mm미만) | <div>26</div> <div>(26년 상반기)</div> | Span23 벽체 균열(0.3mm미만) |

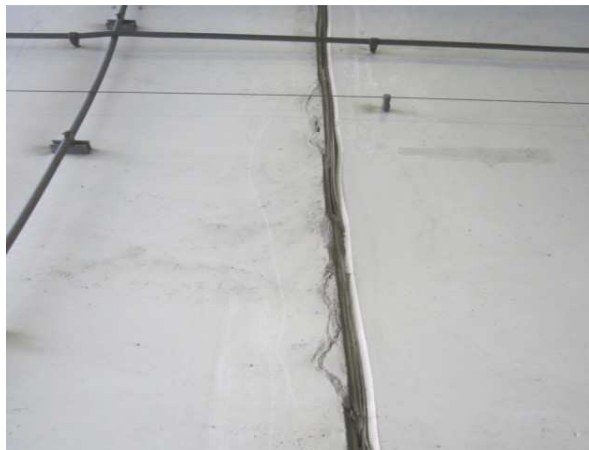
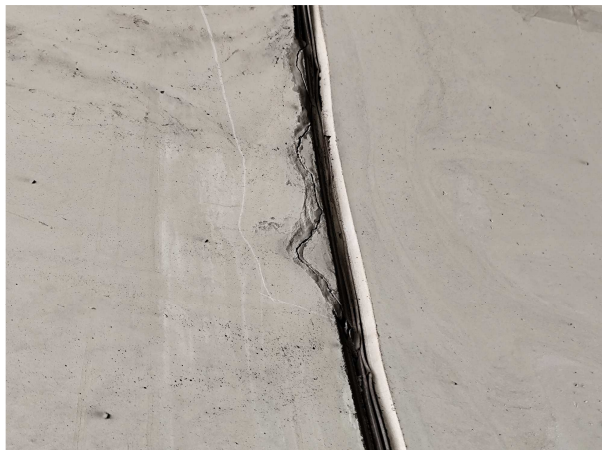
| <div>27</div> <div>(25년 상반기)</div> | Span29 벽체-박리 | <div>27</div> <div>(26년 상반기)</div> | Span29 벽체-박리 |
