## 36. 옥림터널(하)

## 손상현황

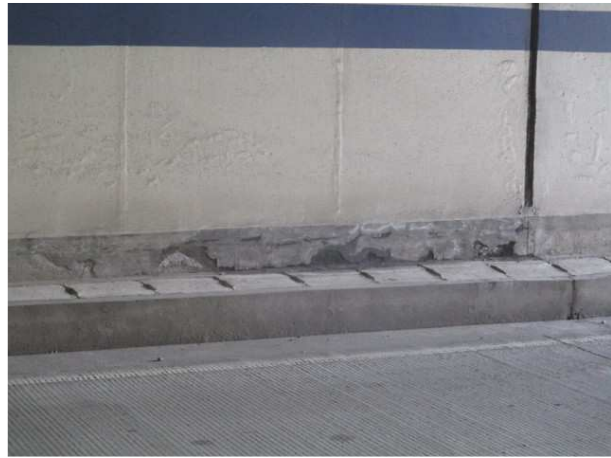
01  
(25년 하반기)

Span4 중앙벽체-백태 및 누수흔적

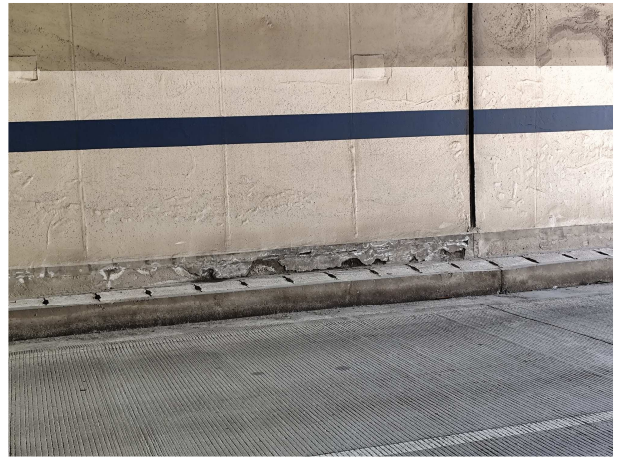
01  
(26년 상반기)

Span4 중앙벽체-백태 및 누수흔적

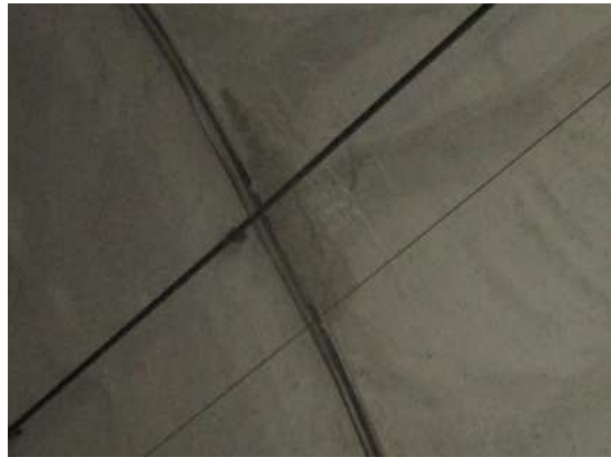
02  
(25년 하반기)

Span8 좌측벽체-박락

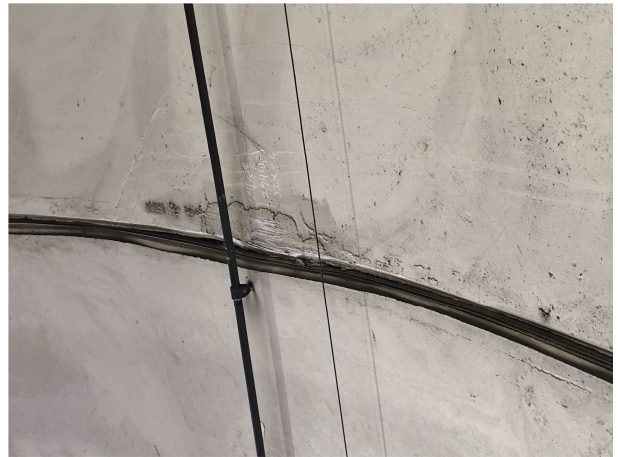
02  
(26년 상반기)

Span8 좌측벽체-박락

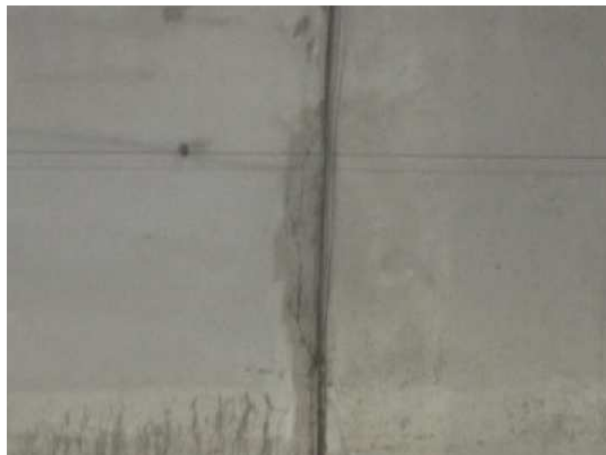
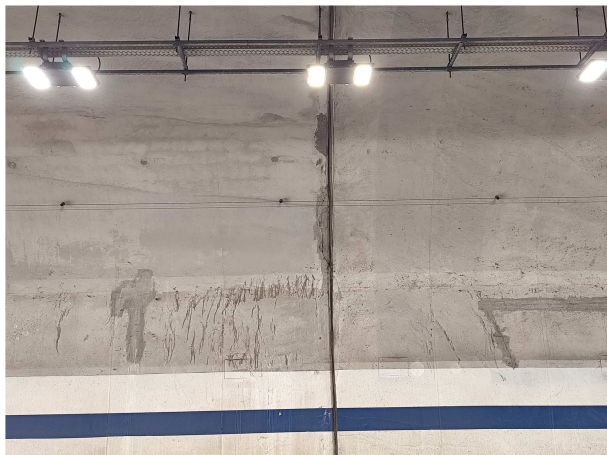
| 04<br>(25년 하반기) | Span14 중앙벽체-박리 | 04<br>(26년 상반기) | Span14 중앙벽체-백태 |

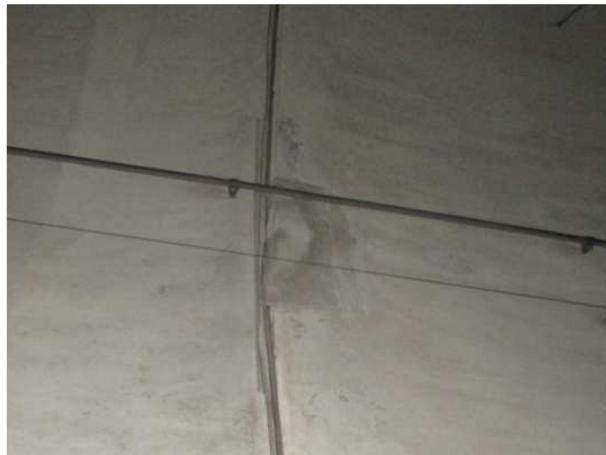
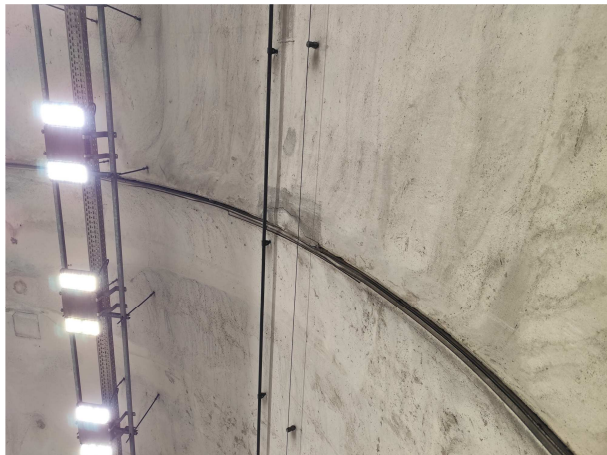
| 05<br>(25년 하반기) | Span18 좌측벽체-박리 | 05<br>(26년 상반기) | Span18 좌측벽체-박리 |

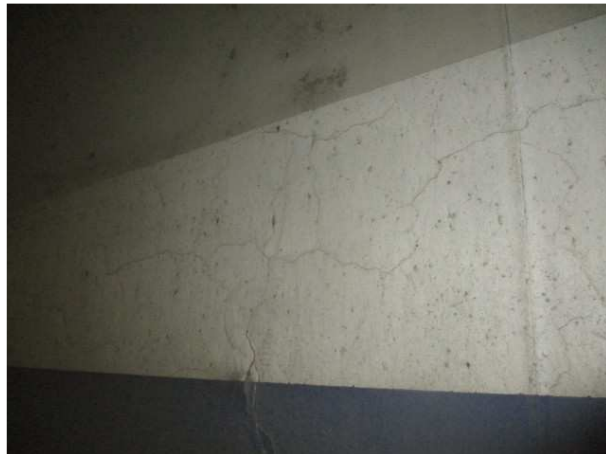
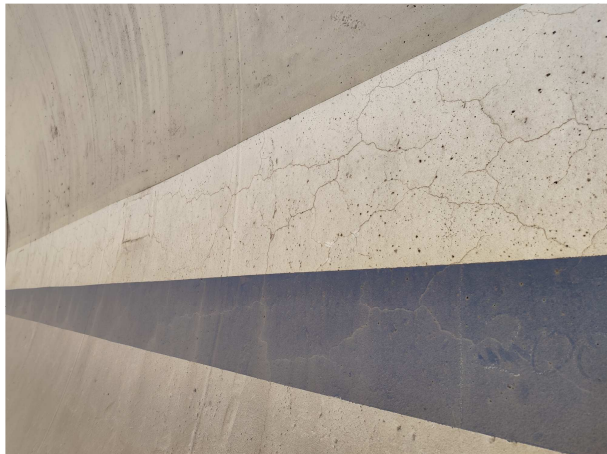
| 06<br>(25년 하반기) | span22 좌측벽체-망상균열(0.3mm미만) | 06<br>(26년 상반기) | span22 좌측벽체-망상균열(0.3mm미만) |

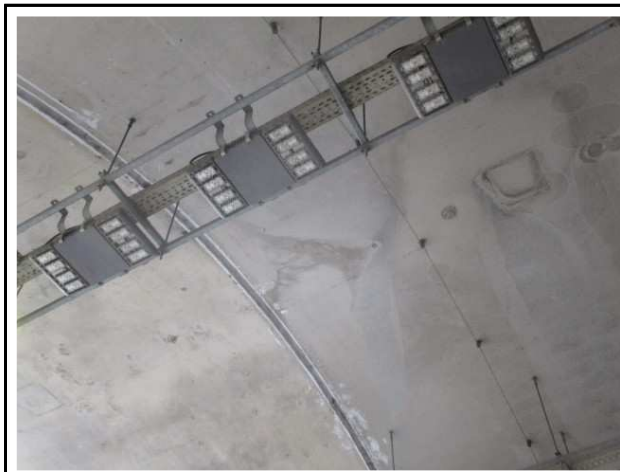
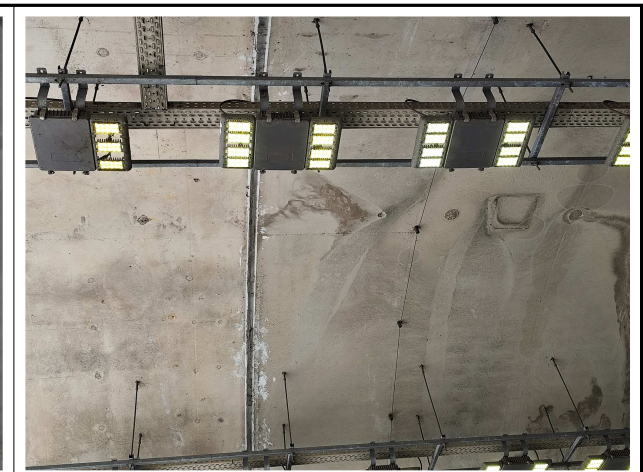
| <div>07</div> <div>(25년 하반기)</div> | <div>Span27 천단부-표면열화</div> <div>07</div> <div>(26년 상반기)</div> |

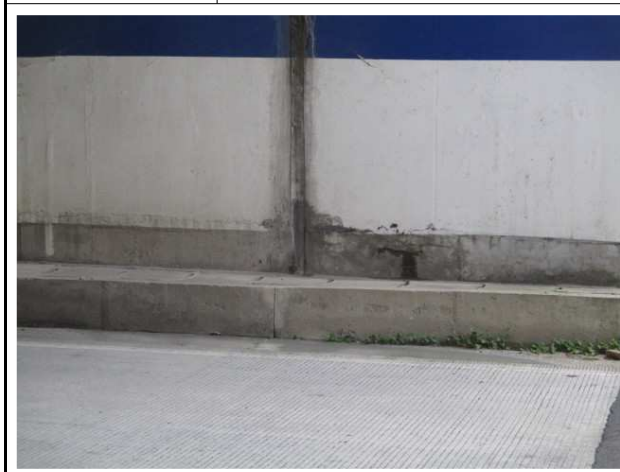
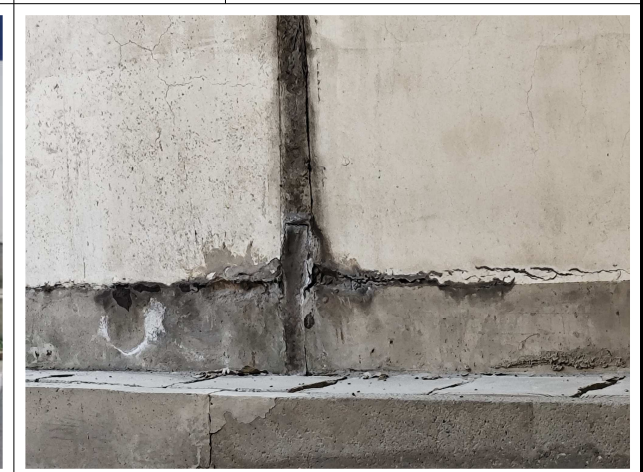
| <div>08</div> <div>(25년 하반기)</div> | <div>시점 갭문-누수흔적</div> <div>08</div> <div>(26년 상반기)</div> |

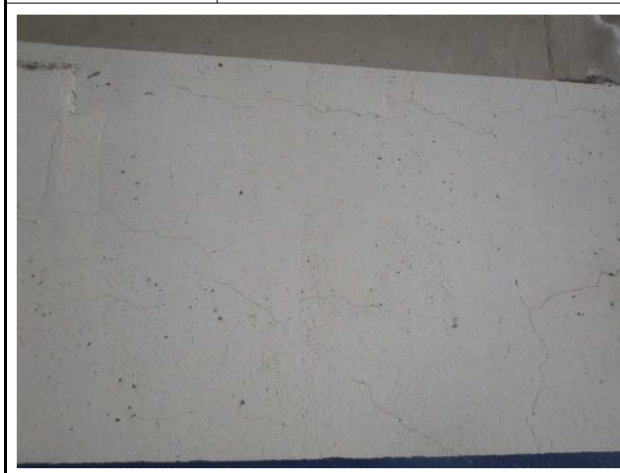
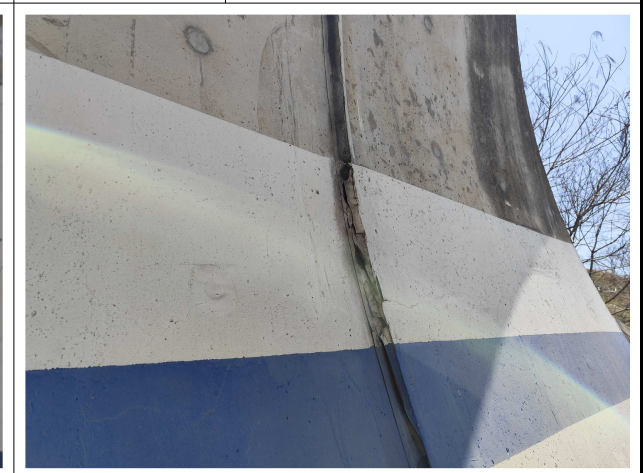
| <div>09</div> <div>(25년 하반기)</div> | <div>중점 갭문-망상균열(0.3mm미만)</div> <div>09</div> <div>(26년 상반기)</div> |

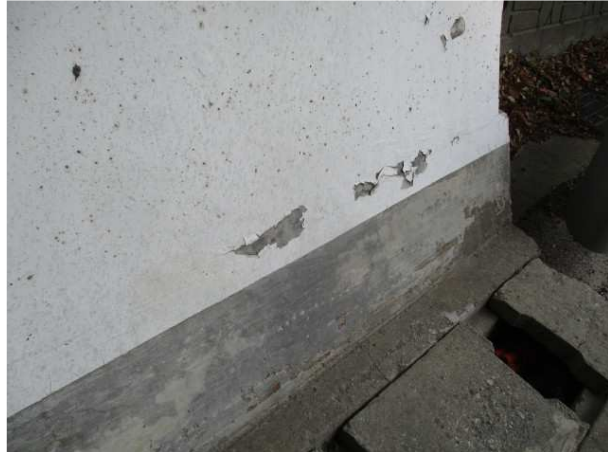
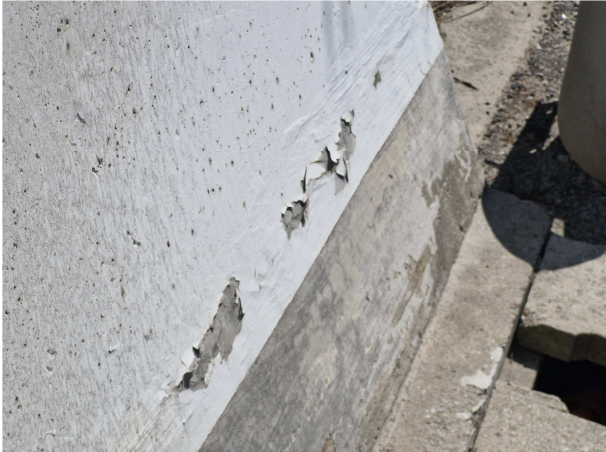
| 10<br>(25년 하반기) | 중점 갭문-표면열화 |

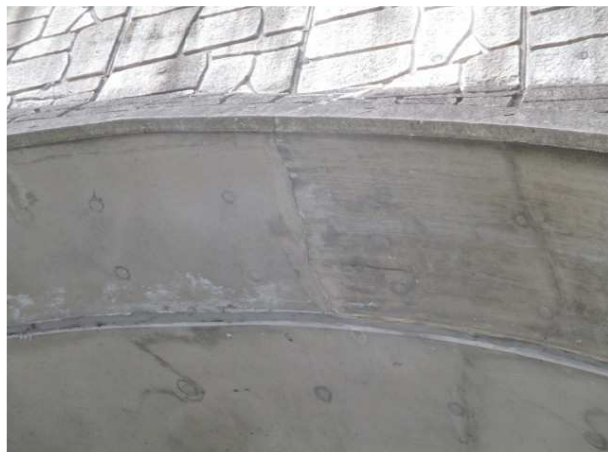
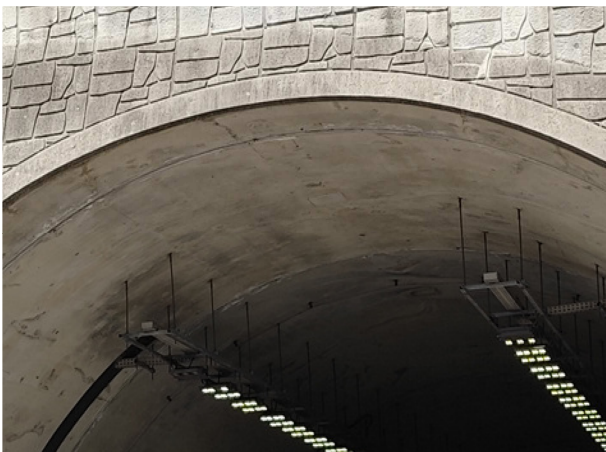
| 10<br>(26년 상반기) | 중점 갭문-표면열화 |

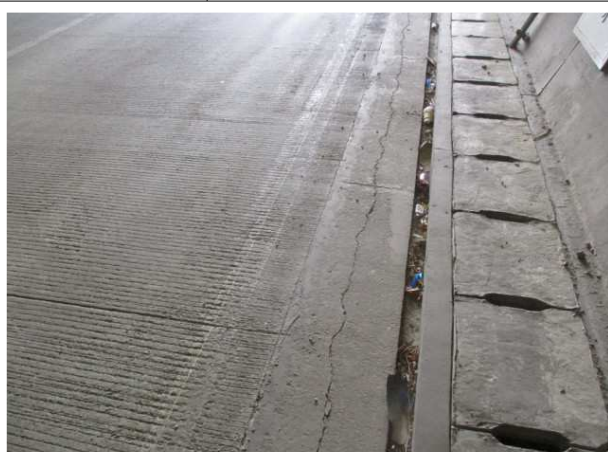
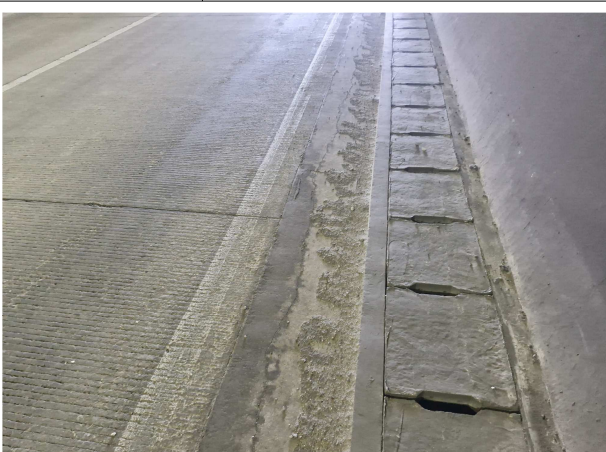
| 11<br>(25년 하반기) | 중점 갭문-표면열화 |

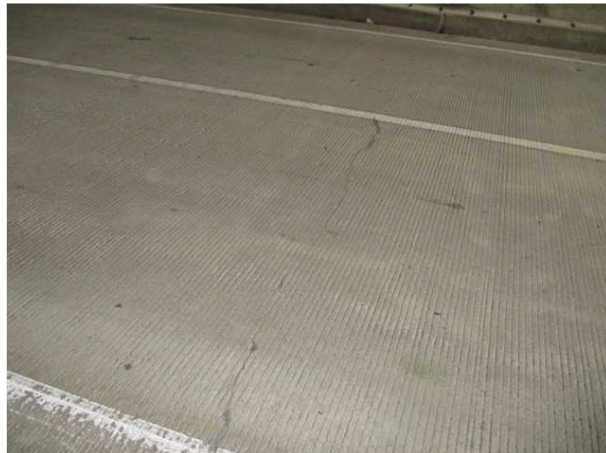
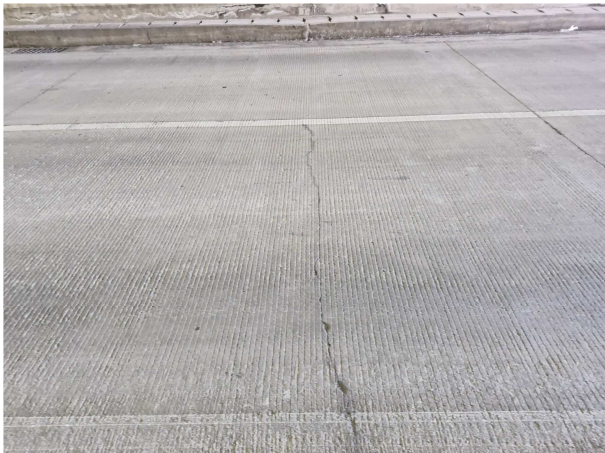
| 13<br>(25년 하반기) | Span4~5 포장부-균열 | 13<br>(26년 상반기) | Span4~5 포장부-균열 |

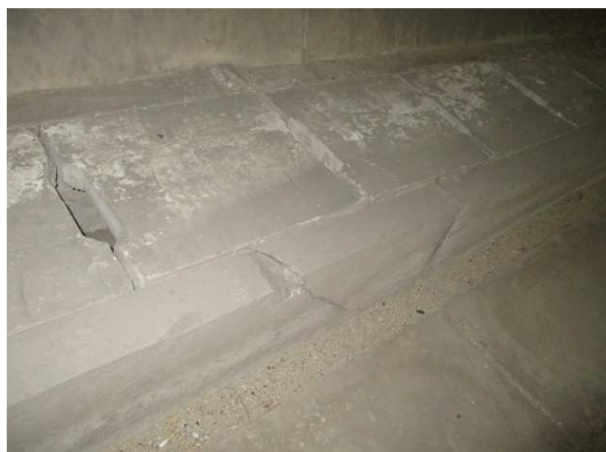
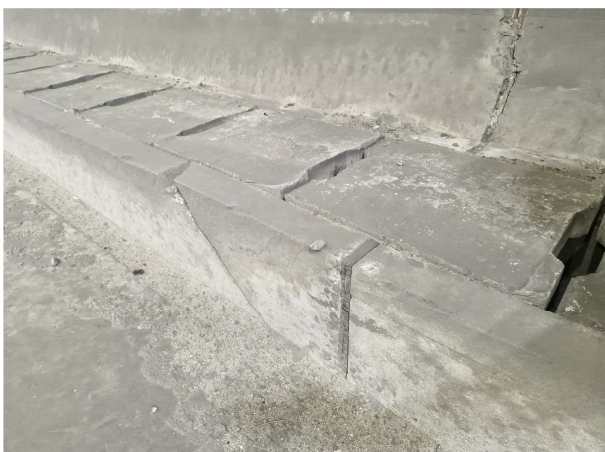
| 14<br>(25년 하반기) | Span11 공동구-파손 | 14<br>(26년 상반기) | Span11 공동구-파손 |

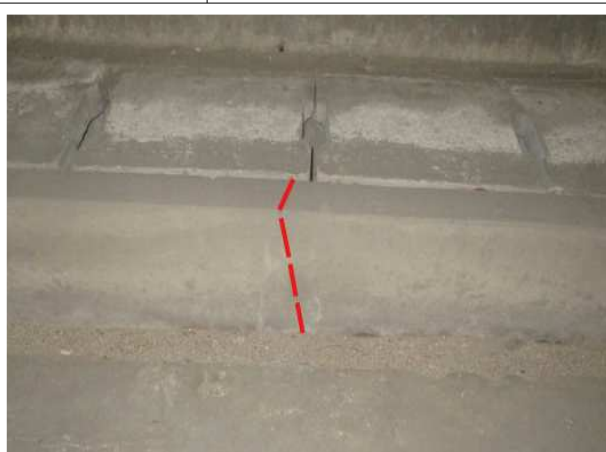
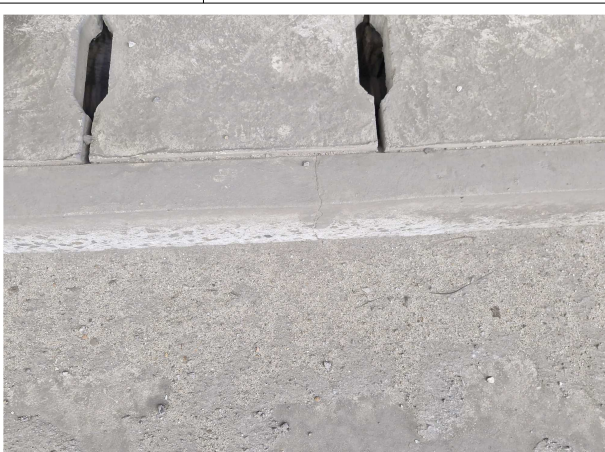
| 15<br>(25년 하반기) | Span15 공동구-균열(0.3mm미만) | 15<br>(26년 상반기) | Span15 공동구-균열(0.3mm미만) |

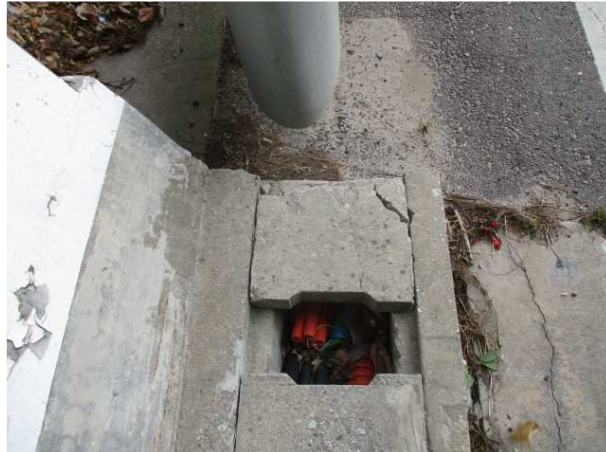
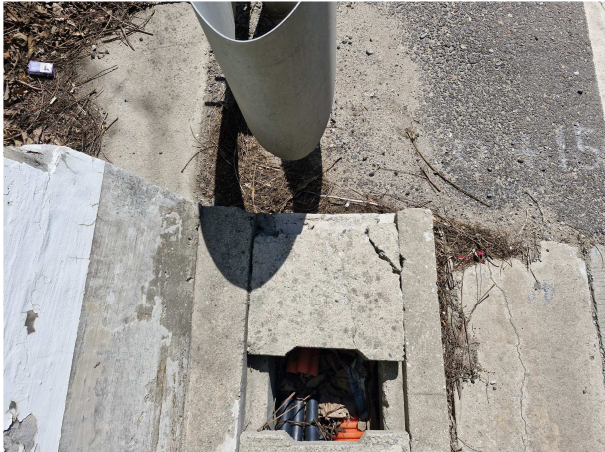
| 16<br>(25년 하반기) | 종점 갭문 공동구-덮개파손 | 16<br>(26년 상반기) | 종점 갭문 공동구-덮개파손 |

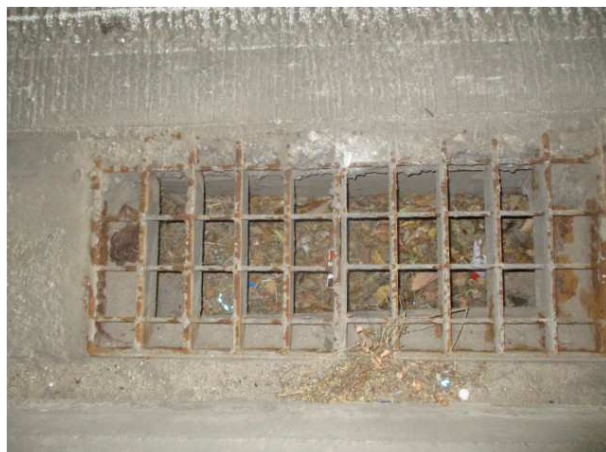
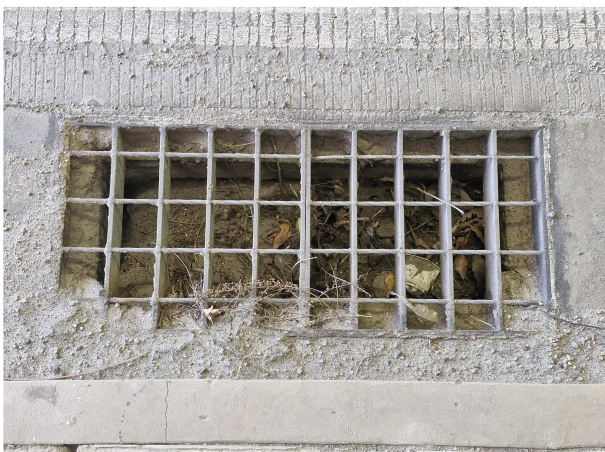
| 17<br>(25년 하반기) | Span5 배수구-토사퇴적 | 17<br>(26년 상반기) | Span5 배수구-토사퇴적 |

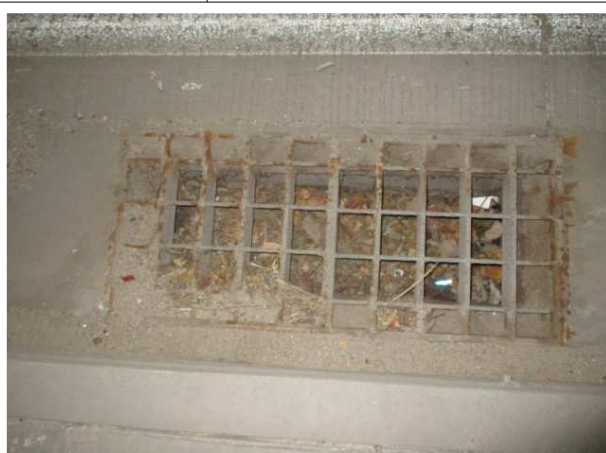
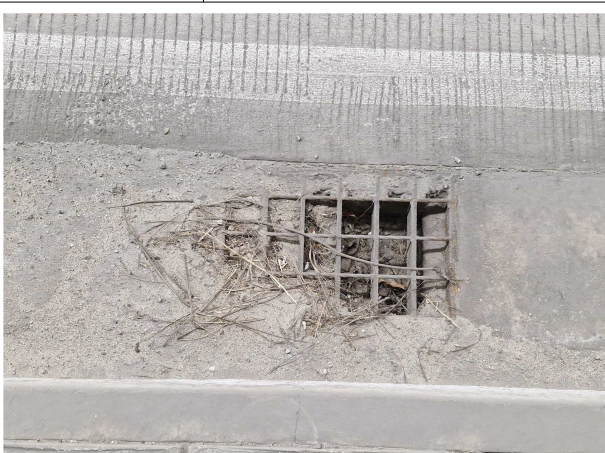
| 18<br>(25년 하반기) | Span22 배수구-토사퇴적 | 18<br>(26년 상반기) | Span22 배수구-토사퇴적 |

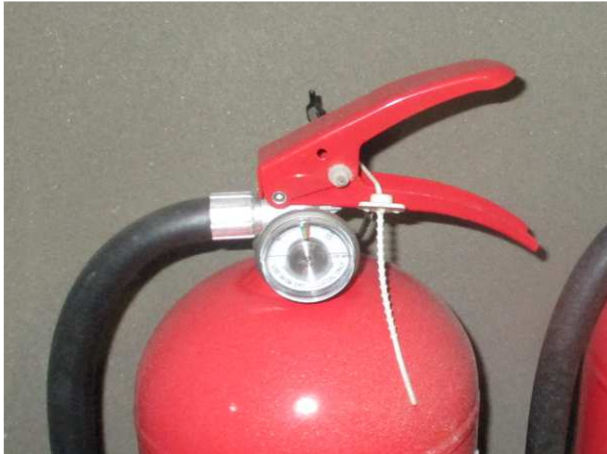
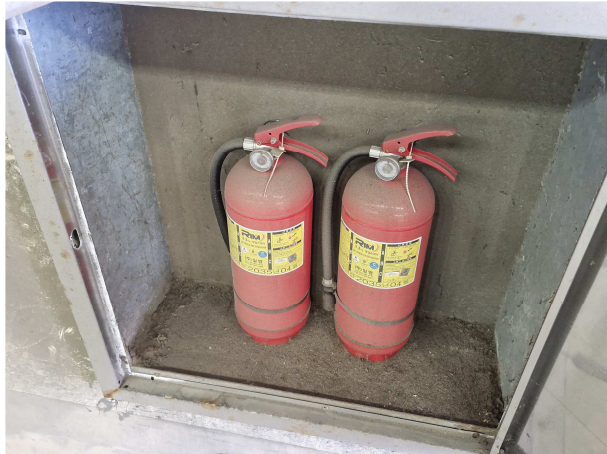
| 19<br>(25년 하반기) | 소화시설-교체완료 | 19<br>(26년 상반기) | 소화시설-상태양호 |

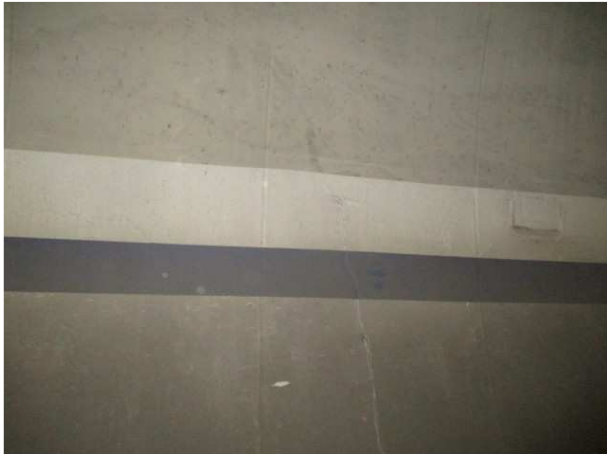
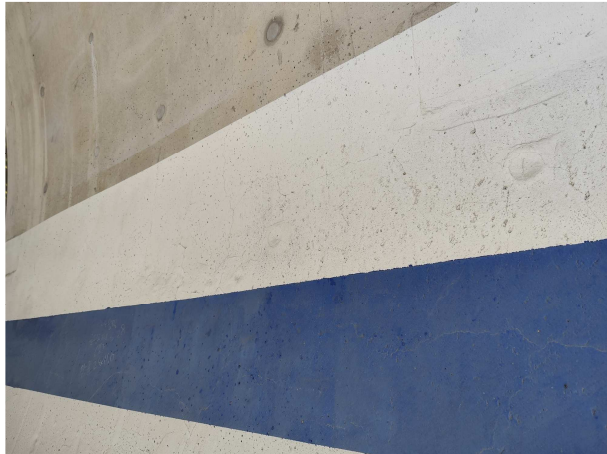
| 20<br>(25년 하반기) | Span8 벽체-균열(0.3mm이상) | 20<br>(26년 상반기) | Span8 벽체-균열(0.3mm이상) |
