양 노 교

| 발 주 처 | 용 역 명 | 점검기관 | 구 조 물 명 | 도 면 명 | 도면번호 |
|---|---|---|---|---|---|
| 화성도시고속도로주식회사 | 비봉~매송간 도시고속도로 2026년 상반기 정밀안전점검 | (주)명성엔지니어링 | 양노교 | 바닥판 상면 | 001 |

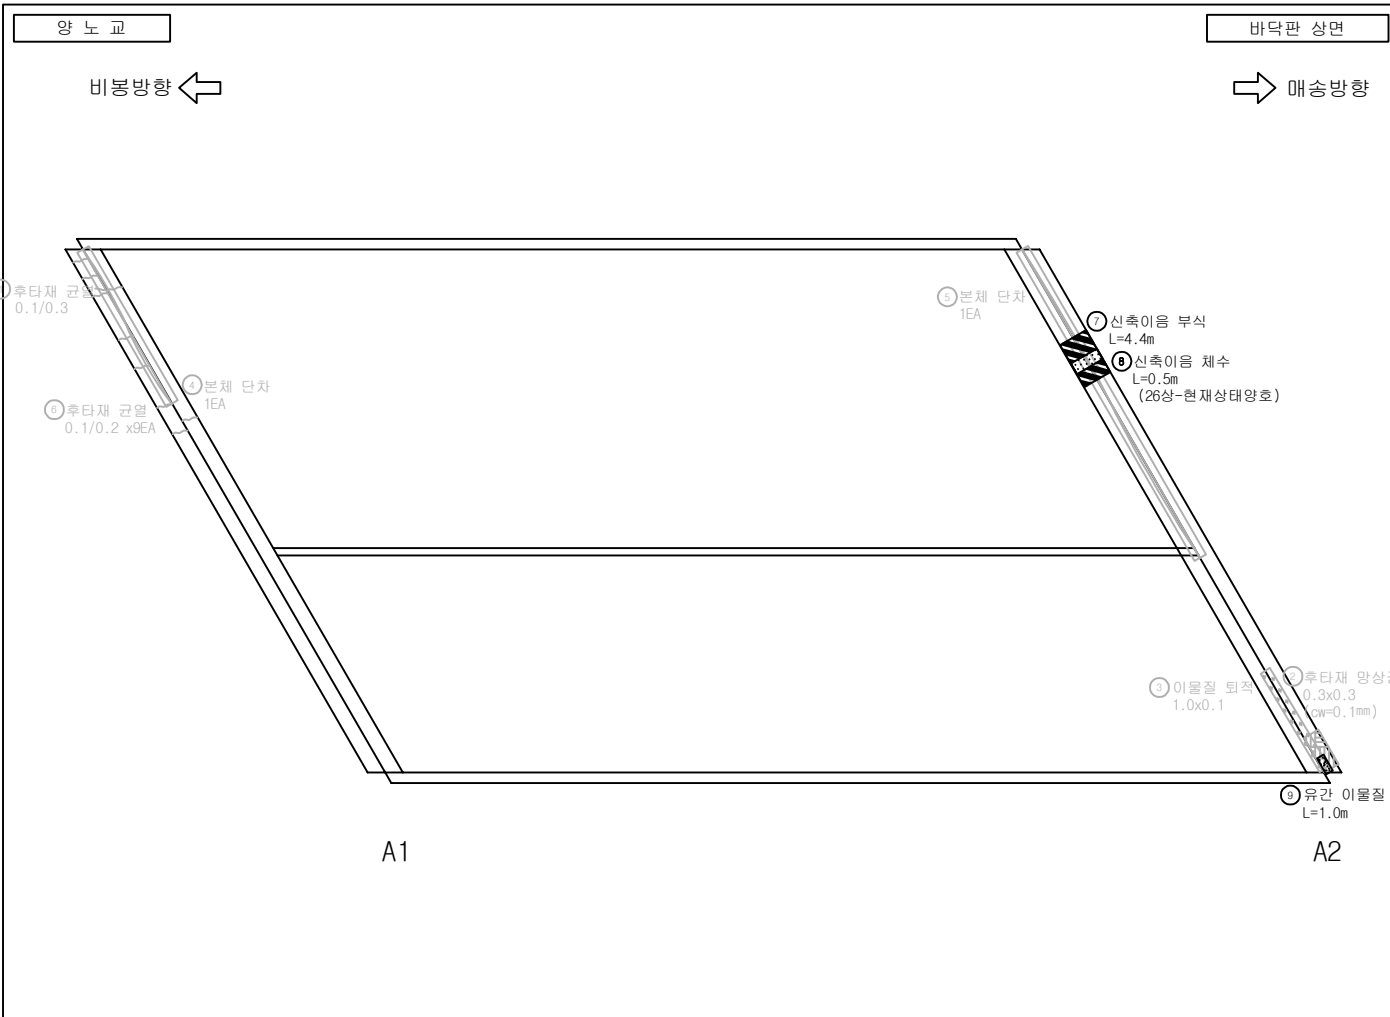
| 번호 | 구분 | 부재 | 손 상 현 황 | 손 상 규 모 | | | | | 비고 | |
|---|---|---|---|---|---|---|---|---|---|---|
| 1 | 기존 | 신축이음 | 후타재 균열 | 0.1 | 0.3 | | 1 | m | 0.30 | 22'상 보수 |
| 2 | 기존 | 신축이음 | 후타재 망상균열 | 0.1 | 0.3 | 0.3 | 1 | m | 0.09 | 22'상 보수 |
| 3 | 기존 | 신축이음 | 신축이음 이물질 퇴적 | | 1.0 | 0.1 | 1 | m | 0.10 | 22'상 보수 |
| 4 | 기존 | 신축이음 | 신축이음 본체 단차 | | | | 1 | EA | 1.00 | 22'상 보수 |
| 5 | 기존 | 신축이음 | 신축이음 본체 단차 | | | | 1 | EA | 1.00 | 22'상 보수 |
| 6 | 24상 | 신축이음 | 후타재 균열 | 0.1 | 0.2 | | 9 | m | 1.80 | 26'상 보수 |
| 7 | 24상 | 신축이음 | 신축이음 부식 | | 4.4 | | 1 | m | 4.40 | |
| 8 | 24상 | 신축이음 | 신축이음 채수 | | 0.5 | | 1 | m | 0.50 | |
| 9 | 26상 | 신축이음 | 유간 이물질 퇴적 | | 1.0 | | 1 | m | 1.00 | |

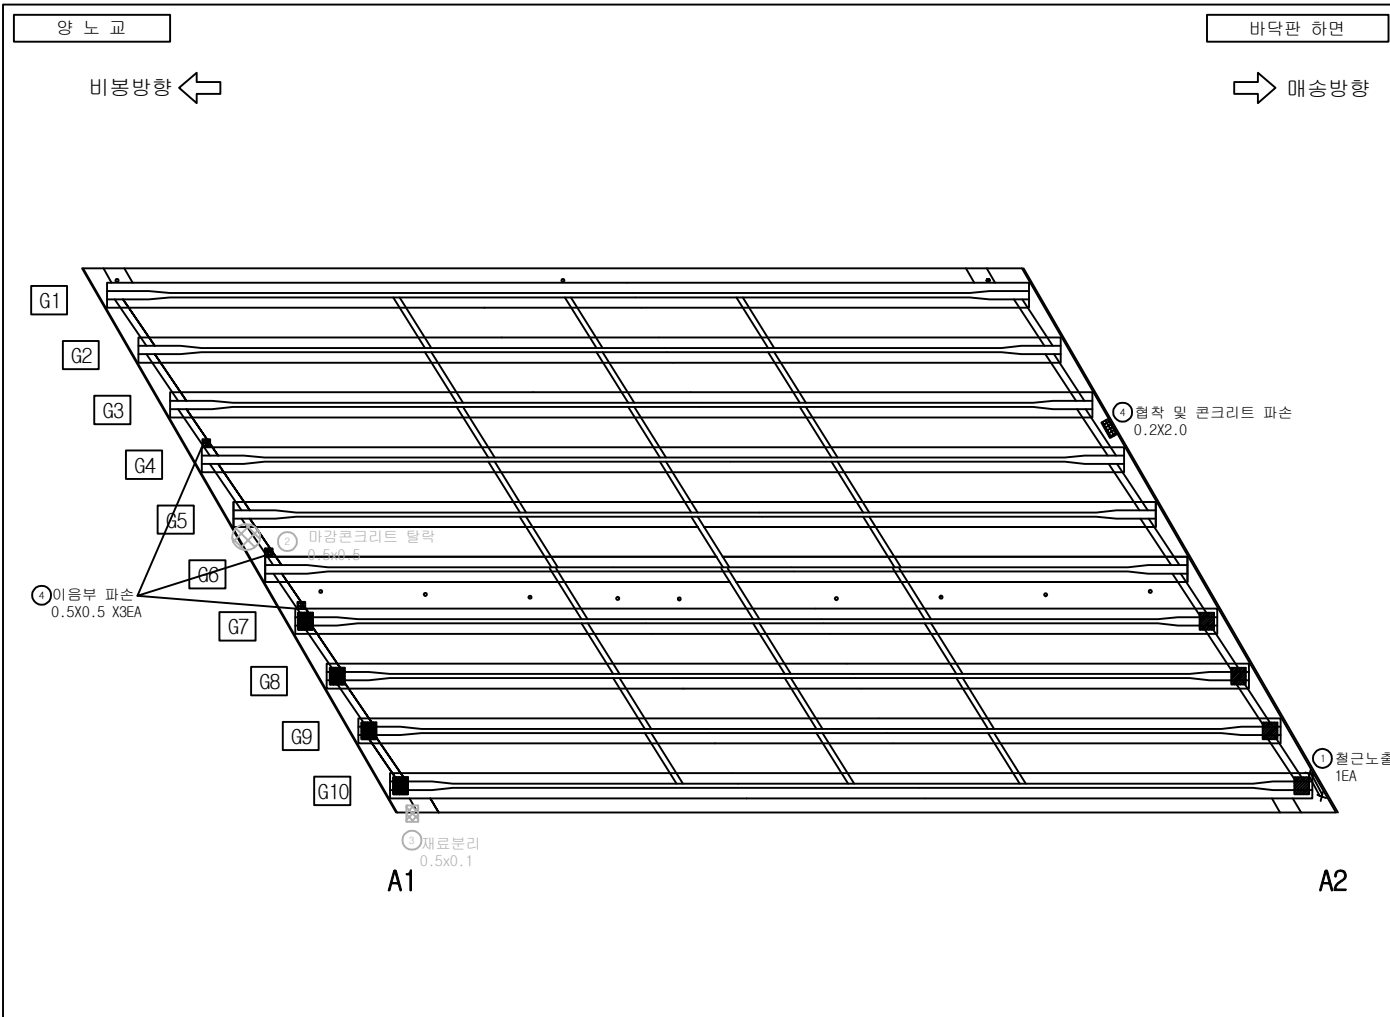
| 번호 | 구분 | 부재 | 손상현황 | 손상규모 | | | | | 비고 |
|---|---|---|---|---|---|---|---|---|---|
| 1 | 17년 | 바닥판 | 철근노출 | | | | 1 | EA | 1.00 |
| 2 | 기존 | 바닥판 | 마강콘크리트 탈락 | | 0.5 | 0.5 | 1 | ㎡ | 0.25 24상 보수 |
| 3 | 기존 | 바닥판 | 재료분리 | | 0.5 | 0.1 | 1 | ㎡ | 0.05 24상 보수 |
| 4 | 26상 | 바닥판 | 협착 및 콘크리트파손 | | 0.2 | 2.0 | 1 | ㎡ | 0.40 |
| 5 | 26상 | 가로보 | 가로보 이음부 파손 | | 0.5 | 0.5 | 3 | ㎡ | 0.75 |

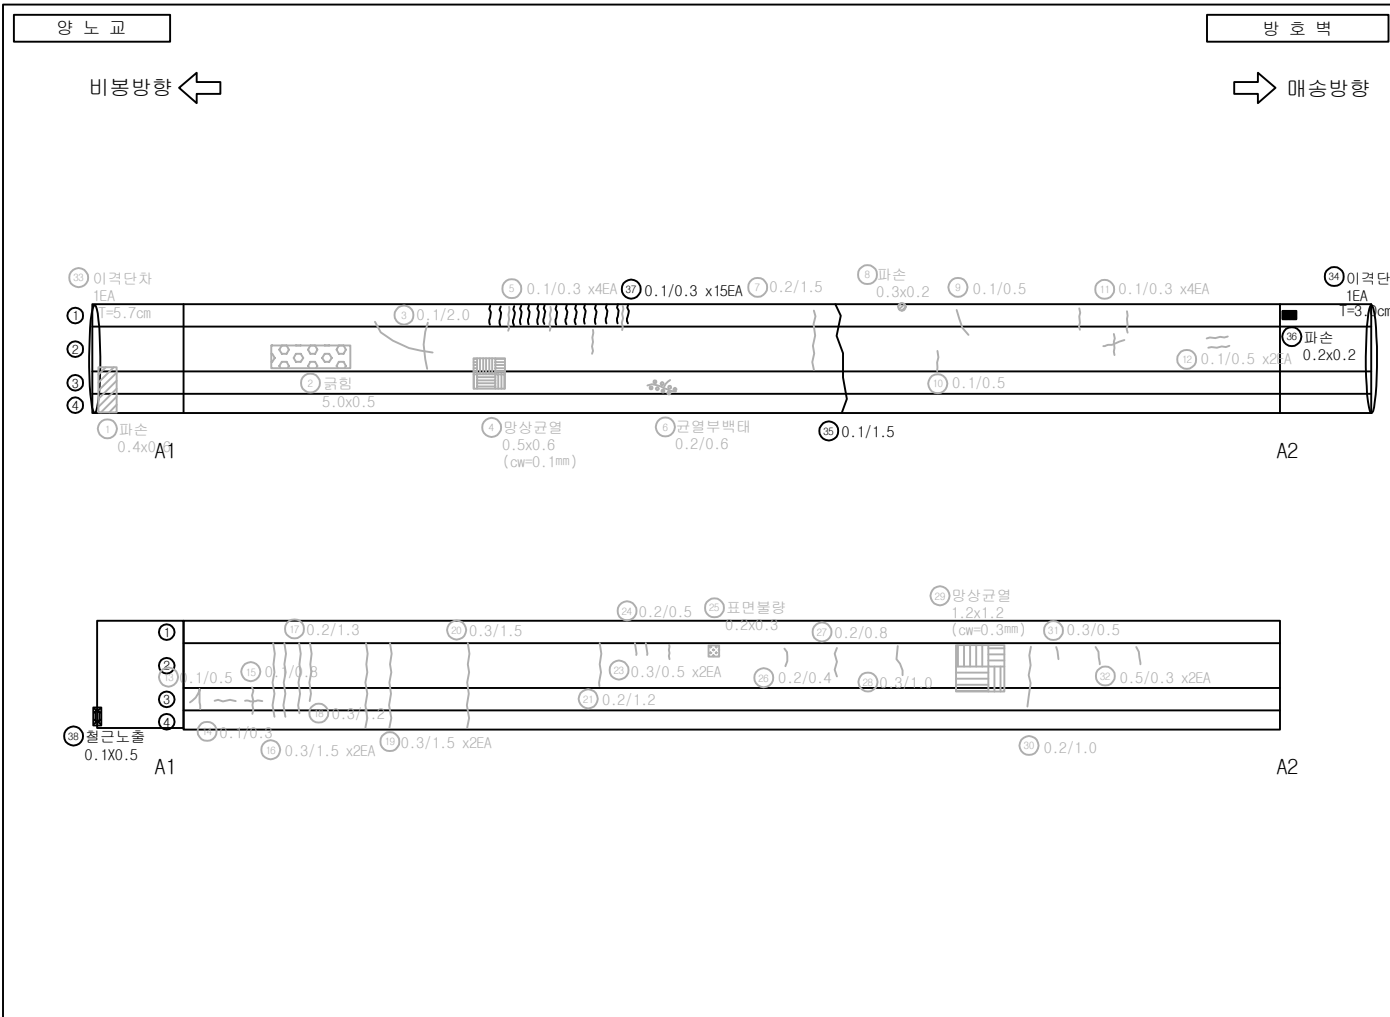
| 번호 | 구분 | 부재 | 손 상 현 황 | 손 상 규 모 | | | | | 비고 |
|---|---|---|---|---|---|---|---|---|---|
| 1 | 기초 | 방호벽 | 파손 | | 0.4 | 0.6 | 1 | m | 0.24'상 보수 |
| 2 | 기초 | 방호벽 | 균열 | | 5.0 | 0.5 | 1 | m | 2.50'상 보수 |
| 3 | 기초 | 방호벽 | 균열 | 0.1 | 2.0 | | 1 | m | 2.00'상 보수 |
| 4 | 20상 | 방호벽 | 망상균열 | 0.1 | 0.5 | 0.6 | 1 | m | 0.30'상 보수 |
| 5 | 기초 | 방호벽 | 균열 | 0.1 | 0.3 | | 4 | m | 1.20'상 보수 |
| 6 | 기초 | 방호벽 | 균열부 백태 | 0.2 | 0.6 | | 1 | m | 0.60'상 보수 |
| 7 | 기초 | 방호벽 | 균열 | 0.2 | 1.5 | | 1 | m | 1.50'상 보수 |
| 8 | 기초 | 방호벽 | 파손 | | 0.3 | 0.2 | 1 | m | 0.06'상 보수 |
| 9 | 기초 | 방호벽 | 균열 | 0.1 | 0.5 | | 1 | m | 0.50'상 보수 |
| 10 | 기초 | 방호벽 | 균열 | 0.1 | 0.5 | | 1 | m | 0.50'상 보수 |
| 11 | 기초 | 방호벽 | 균열 | 0.1 | 0.3 | | 4 | m | 1.20'상 보수 |
| 12 | 기초 | 방호벽 | 균열 | 0.1 | 0.5 | | 2 | m | 1.00'상 보수 |
| 13 | 기초 | 방호벽 | 균열 | 0.1 | 0.5 | | 1 | m | 0.50'상 보수 |
| 14 | 기초 | 방호벽 | 균열 | 0.1 | 0.3 | | 1 | m | 0.30'상 보수 |
| 15 | 기초 | 방호벽 | 균열 | 0.1 | 0.8 | | 1 | m | 0.80'상 보수 |
| 16 | 기초 | 방호벽 | 균열 | 0.3 | 1.5 | | 2 | m | 3.00'상 보수 |
| 17 | 기초 | 방호벽 | 균열 | 0.2 | 1.3 | | 1 | m | 1.30'상 보수 |
| 18 | 기초 | 방호벽 | 균열 | 0.3 | 1.2 | | 1 | m | 1.20'상 보수 |
| 19 | 기초 | 방호벽 | 균열 | 0.3 | 1.5 | | 2 | m | 3.00'상 보수 |
| 20 | 기초 | 방호벽 | 균열 | 0.3 | 1.5 | | 1 | m | 1.50'상 보수 |
| 21 | 기초 | 방호벽 | 균열 | 0.2 | 1.2 | | 1 | m | 1.20'상 보수 |
| 22 | 기초 | 방호벽 | 균열 | 0.1 | 0.3 | | 1 | m | 0.30'상 보수 |
| 23 | 기초 | 방호벽 | 균열 | 0.3 | 0.5 | | 2 | m | 1.00'상 보수 |
| 24 | 기초 | 방호벽 | 균열 | 0.2 | 0.5 | | 1 | m | 0.50'상 보수 |
| 25 | 기초 | 방호벽 | 표면불량 | | 0.2 | 0.3 | 1 | m | 0.06'상 보수 |
| 26 | 기초 | 방호벽 | 균열 | 0.2 | 0.4 | | 1 | m | 0.40'상 보수 |
| 27 | 기초 | 방호벽 | 균열 | 0.2 | 0.8 | | 1 | m | 0.80'상 보수 |

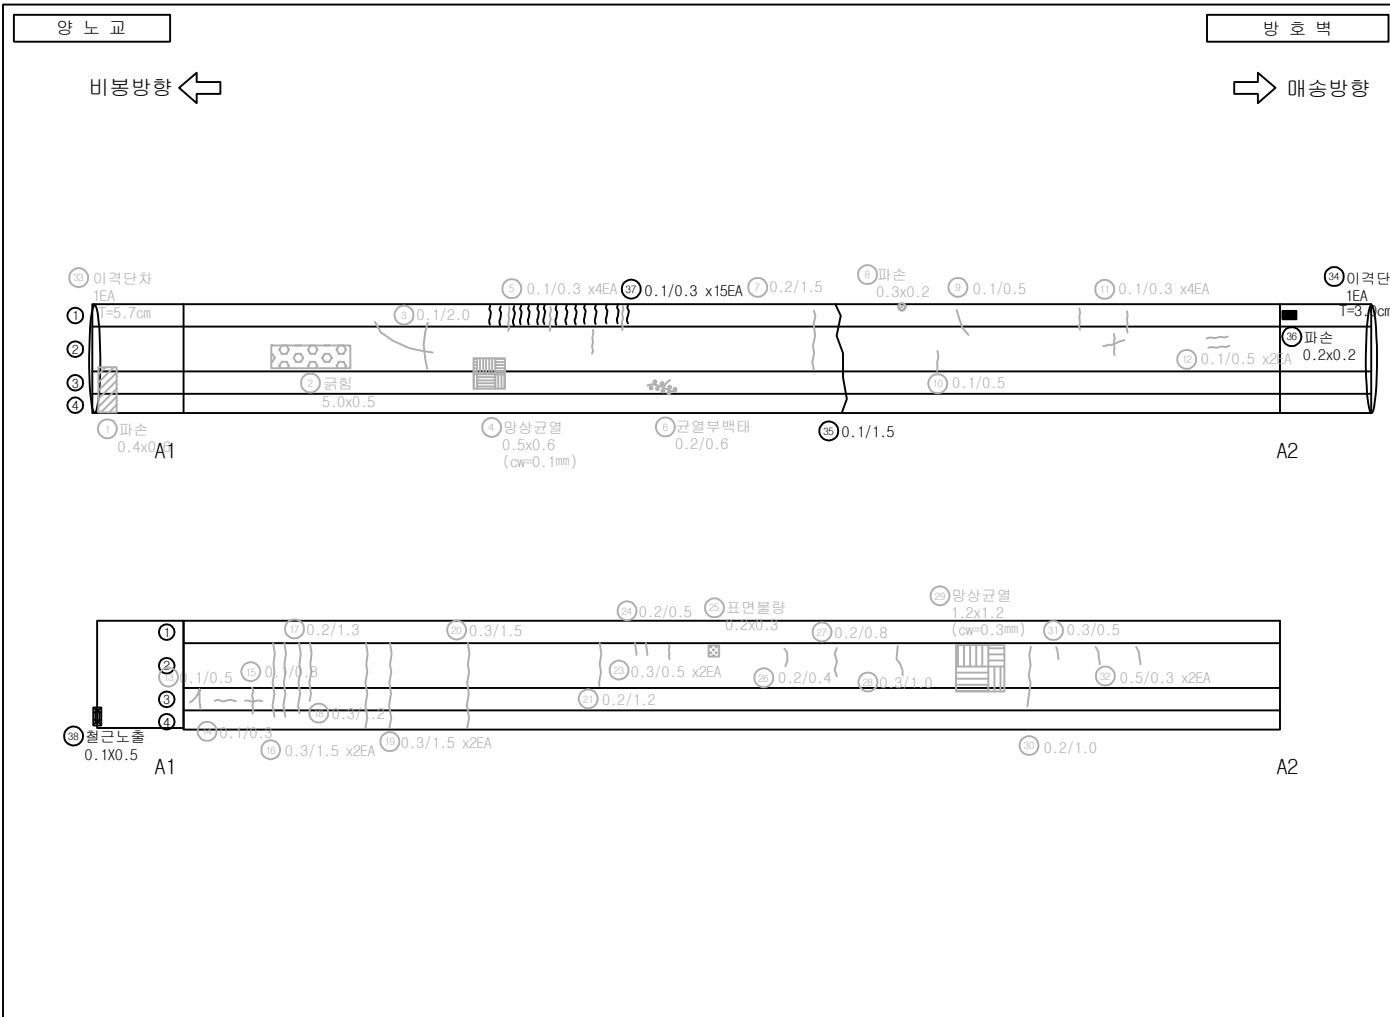
| 번호 | 구분 | 부재 | 손 상 현 황 | 손 상 규 모 | | | | | 비고 | |
|---|---|---|---|---|---|---|---|---|---|---|
| 28 | 기초 | 방호벽 | 균열 | 0.3 | 1.0 | | 1 | m | 1.00 | 24'상 보수 |
| 29 | 기초 | 방호벽 | 망상균열 | 0.3 | 1.2 | 1.2 | 1 | m <sup>2</sup> | 1.44 | 24'상 보수 |
| 30 | 기초 | 방호벽 | 균열 | 0.2 | 1.0 | | 1 | m | 1.00 | 24'상 보수 |
| 31 | 기초 | 방호벽 | 균열 | 0.3 | 0.5 | | 1 | m | 0.50 | 24'상 보수 |
| 32 | 기초 | 방호벽 | 균열 | 0.5 | 0.3 | | 2 | m | 0.60 | 24'상 보수 |
| 33 | 기초 | 방호벽 | 이격단차 | | | | 1 | EA | 1.00 | 24'상 보수 |
| 34 | 22상 | 방호벽 | 이격단차 | | | | 1 | EA | 1.00 | |
| 35 | 24상 | 방호벽 | 균열 | 0.1 | 1.5 | | 1 | m | 1.50 | |
| 36 | 24상 | 방호벽 | 파손 | | 0.2 | 0.2 | 1 | m <sup>2</sup> | 0.04 | |
| 37 | 24상 | 방호벽 | 균열 | 0.1 | 0.3 | | 15 | m | 4.50 | |
| 38 | 26상 | 방호벽 | 철근노출 | | 0.1 | 0.5 | 1 | m <sup>2</sup> | 0.05 | |

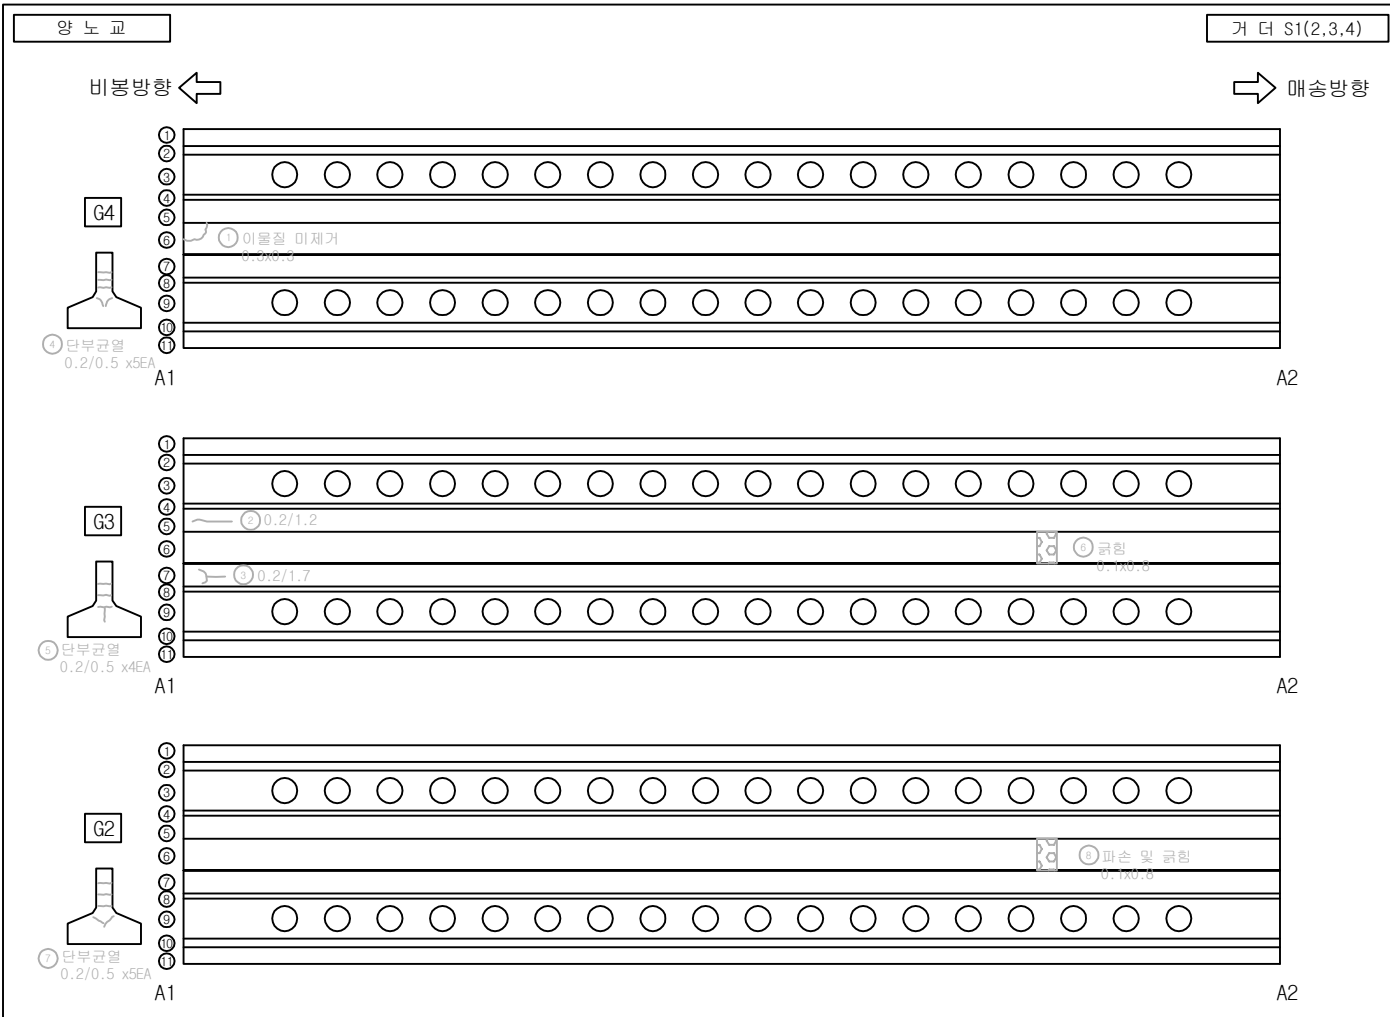
| 번호 | 구분 | 부재 | 손 상 현 황 | 손 상 규 모 | | | | | | 비고 |
|---|---|---|---|---|---|---|---|---|---|---|
| 1 | 기존 | 거더 | 이물질 미제거 | | 0.3 | 0.3 | 1 | ㎡ | 0.09 | 20'년 보수 |
| 2 | 기존 | 거더 | 균열 | 0.2 | 1.2 | | 1 | ㎡ | 1.2 | 20'년 보수 |
| 3 | 기존 | 거더 | 균열 | 0.2 | 1.7 | | 1 | ㎡ | 1.7 | 20'년 보수 |
| 4 | 기존 | 거더 | 거더 단부 균열 | 0.2 | 0.5 | | 5 | ㎡ | 2.5 | 22'상 보수 |
| 5 | 기존 | 거더 | 거더 단부 균열 | 0.2 | 0.5 | | 4 | ㎡ | 2.0 | 22'상 보수 |
| 6 | 기존 | 거더 | 균형 | | 0.1 | 0.8 | 1 | ㎡ | 0.08 | 22'상 보수 |
| 7 | 기존 | 거더 | 거더 단부 균열 | 0.2 | 0.5 | | 5 | ㎡ | 2.5 | 24'상 보수 |
| 8 | 기존 | 거더 | 파손 및 균형 | | 0.1 | 0.8 | 1 | ㎡ | 0.08 | 24'상 보수 |

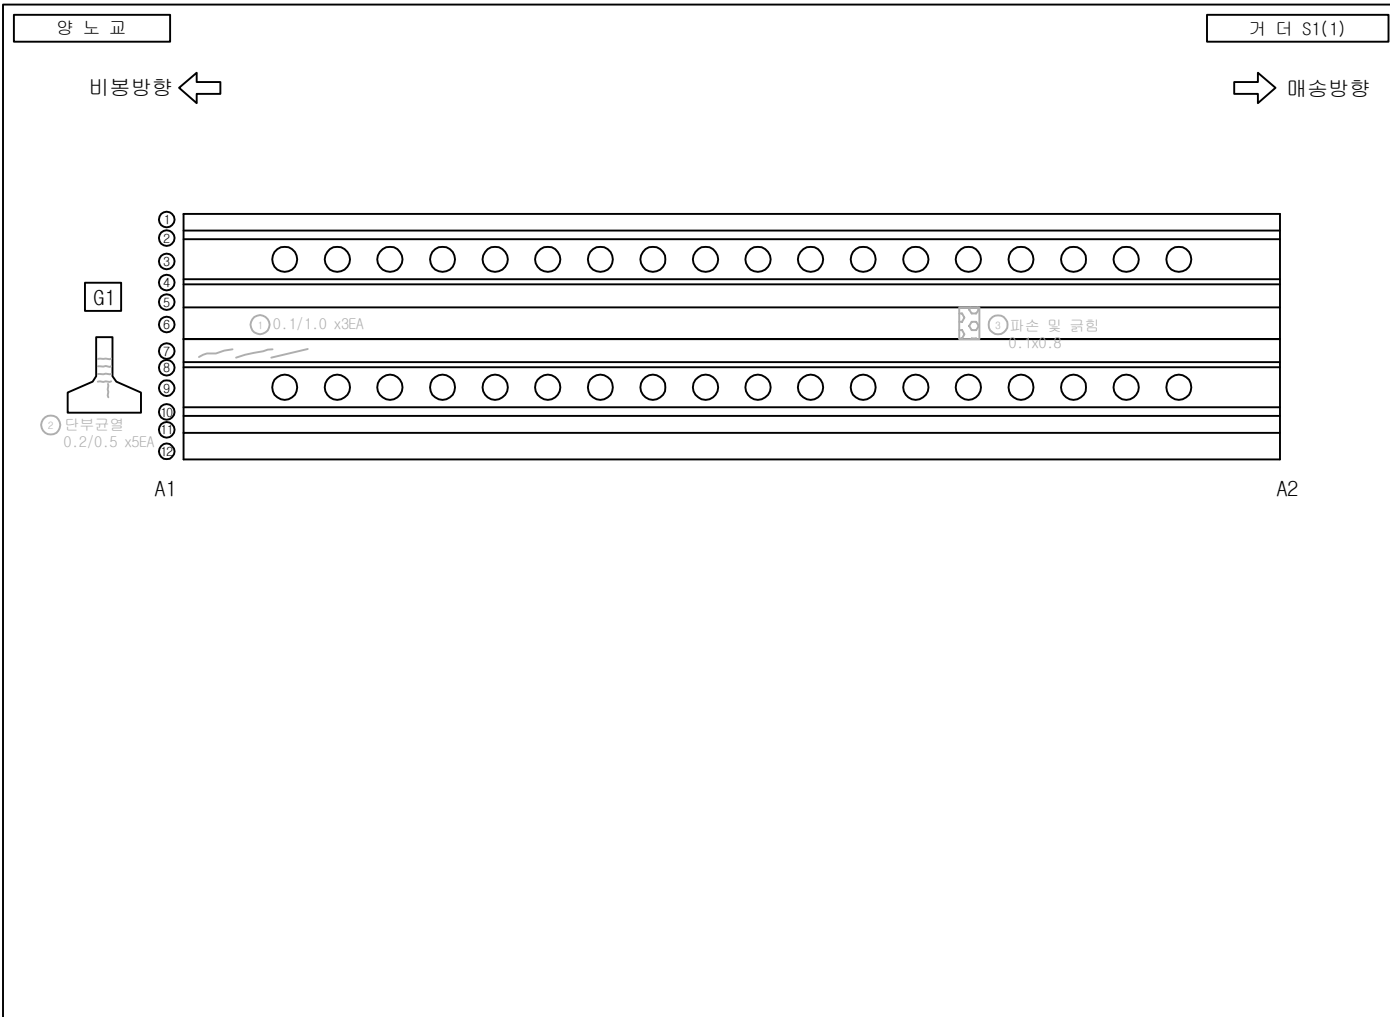
| 번호 | 구분 | 부재 | 손상현황 | 손상규모 | | | | | 비고 |
|---|---|---|---|---|---|---|---|---|---|
| 1 | 기초 | 거더 | 균열 | 0.1 | 1.0 | | 3 | m | 28'상 보수 |
| 2 | 기초 | 거더 | 거더 단부 균열 | 0.2 | 0.5 | | 5 | m | 22'상 보수 |
| 3 | 기초 | 거더 | 파손 및 균형 | | 0.1 | 0.8 | 1 | m | 24'상 보수 |

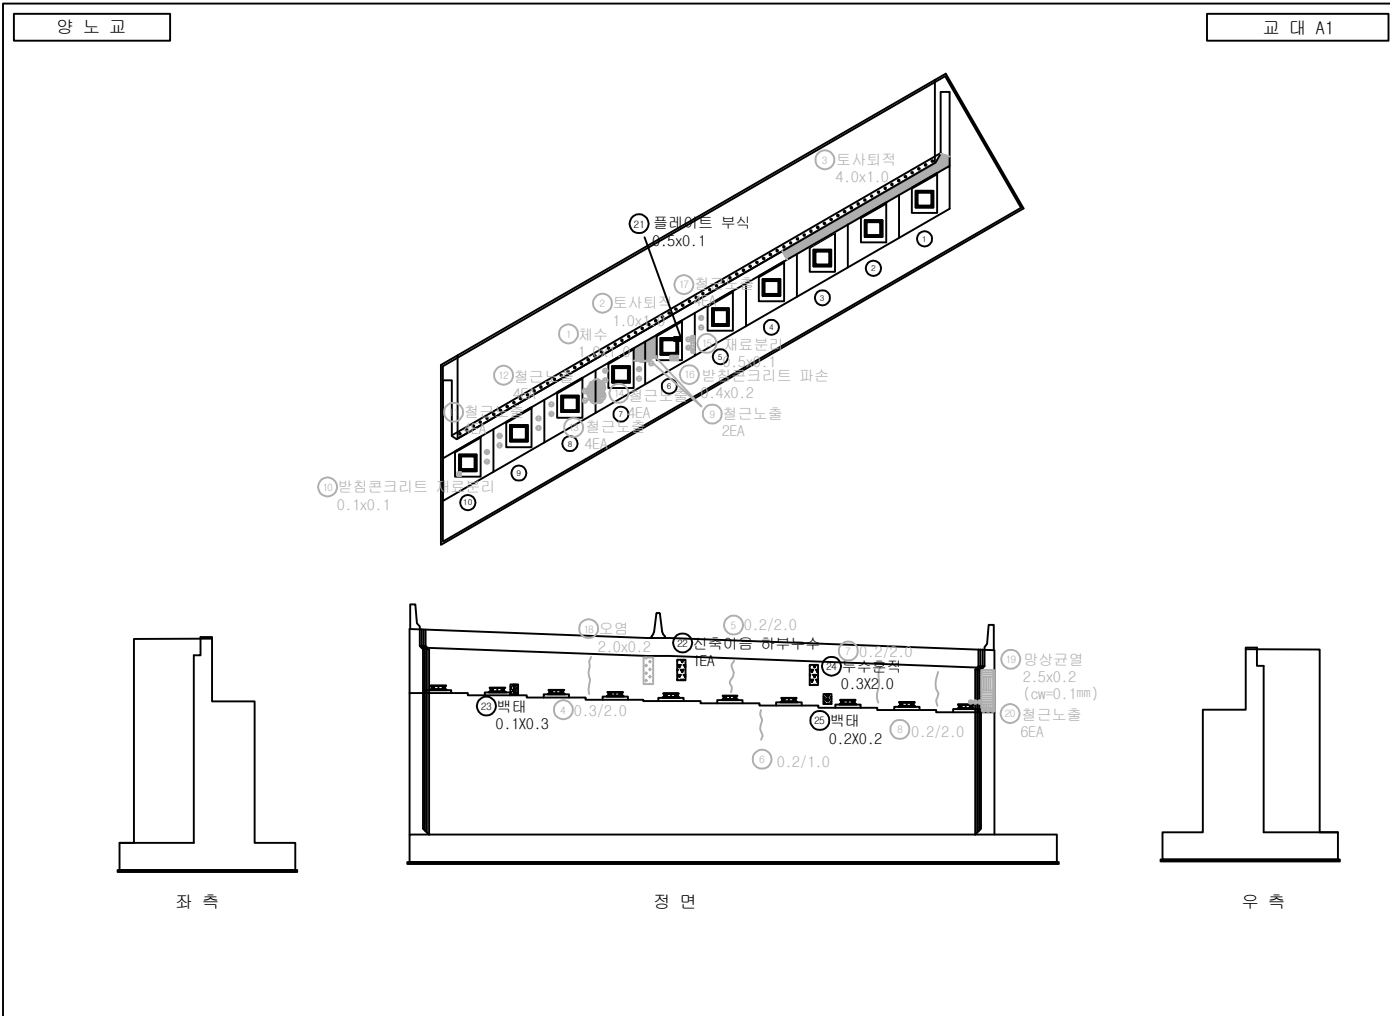
| 번호 | 구분 | 부재 | 손 상 현 황 | 손 상 규 모 | | | | | 비고 | |
|---|---|---|---|---|---|---|---|---|---|---|
| 1 | 기존 | 교대 | 채수 | | 1.0 | 1.0 | 1 | m | 1.00 | 20'년 보수 |
| 2 | 기존 | 교대 | 토사퇴적 | | 1.0 | 1.0 | 1 | m | 1.00 | 20'년 보수 |
| 3 | 기존 | 교대 | 토사퇴적 | | 4.0 | 1.0 | 1 | m | 4.00 | 20'년 보수 |
| 4 | 기존 | 교대 | 균열 | 0.3 | 2.0 | | 1 | m | 2.00 | 20'년 보수 |
| 5 | 기존 | 교대 | 균열 | 0.2 | 2.0 | | 1 | m | 2.00 | 20'년 보수 |
| 6 | 기존 | 교대 | 균열 | 0.2 | 1.0 | | 1 | m | 1.00 | 20'년 보수 |
| 7 | 기존 | 교대 | 균열 | 0.2 | 2.0 | | 1 | m | 2.00 | 20'년 보수 |
| 8 | 기존 | 교대 | 균열 | 0.2 | 2.0 | | 1 | m | 2.00 | 20'년 보수 |
| 9 | 기존 | 교대 | 철근노출 | | | | 2 | EA | 2.00 | 24'상 보수 |
| 10 | 기존 | 교량받침 | 받침콘크리트 재료분리 | | 0.1 | 0.1 | 1 | m | 0.01 | 24'상 보수 |
| 11 | 기존 | 교대 | 철근노출 | | | | 4 | EA | 4.00 | 24'상 보수 |
| 12 | 기존 | 교대 | 철근노출 | | | | 4 | EA | 4.00 | 24'상 보수 |
| 13 | 기존 | 교대 | 철근노출 | | | | 4 | EA | 4.00 | 24'상 보수 |
| 14 | 기존 | 교대 | 철근노출 | | | | 4 | EA | 4.00 | 24'상 보수 |
| 15 | 기존 | 교대 | 재료분리 | | 0.5 | 0.1 | 1 | m | 0.05 | 24'상 보수 |
| 16 | 기존 | 교량받침 | 받침콘크리트 파손 | | 0.4 | 0.2 | 1 | m | 0.08 | 24'상 보수 |
| 17 | 기존 | 교대 | 철근노출 | | | | 4 | EA | 4.00 | 24'상 보수 |
| 18 | 기존 | 교대 | 오염 | | 2.0 | 0.2 | 1 | m | 0.40 | 22'상 보수 |
| 19 | 기존 | 교대 | 양상균열 | 0.1 | 2.5 | 1.0 | 1 | m | 2.50 | 24'상 보수 |
| 20 | 기존 | 교대 | 철근노출 | | | | 6 | EA | 6.00 | 24'상 보수 |
| 21 | 24상 | 교량받침 | 플레이트 부식 | 0.5 | 0.1 | | 1 | m | 0.05 | |
| 22 | 26상 | 신축이음 | 신축이음 하부누수 | | | | 1 | EA | 1.00 | |
| 23 | 26상 | 교대 | 백태 | 0.1 | 0.3 | | 1 | m | 0.03 | |
| 24 | 26상 | 교대 | 누수흔적 | 0.3 | 2.0 | | 1 | m | 0.60 | |
| 25 | 26상 | 교대 | 백태 | 0.2 | 0.2 | | 1 | m | 0.04 | |

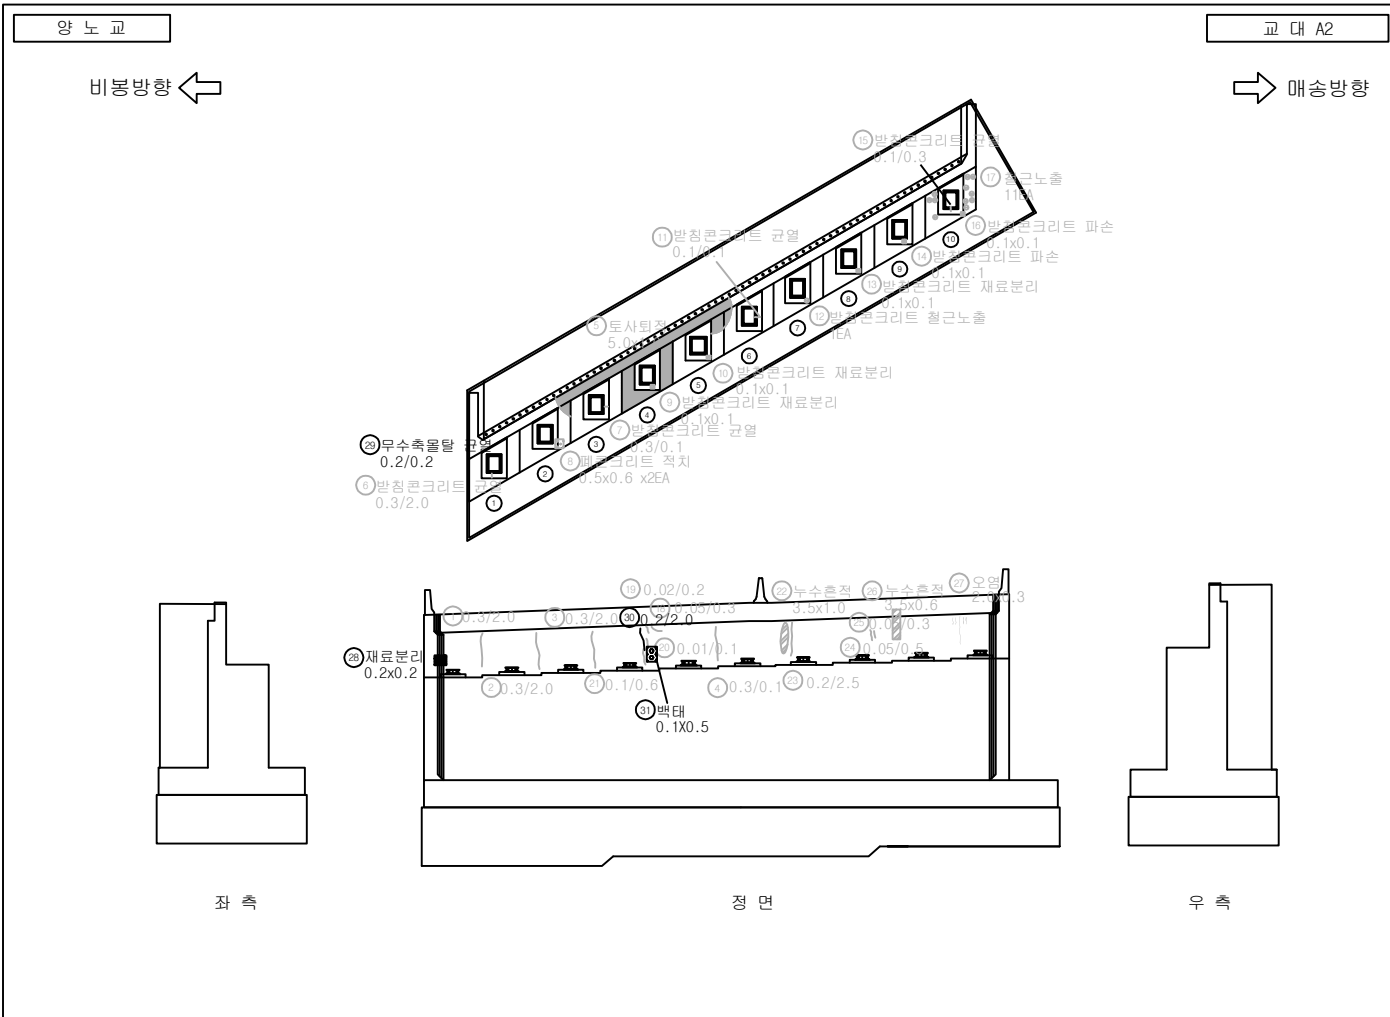
| 번호 | 구분 | 부재 | 손 상 현 황 | 손 상 규 모 | | | | | 비고 |
|---|---|---|---|---|---|---|---|---|---|
| 28 | 24상 | 교대 | 재료분리 | | 0.2 | 0.2 | 1 | m <sup>2</sup> | 0.04 |
| 29 | 26상 | 교량받침 | 무수축물탈 균열 | 0.2 | 0.2 | | 1 | m | 0.20 |
| 30 | 26상 | 교대 | 균열 | 0.2 | 2.0 | | 1 | m | 2.00 |
| 31 | 26상 | 교대 | 백태 | | 0.1 | 0.5 | 1 | m <sup>2</sup> | 0.05 |
