양 노 1 교

| 발 주 처 | 용 역 명 | 점검기관 | 구 조 물 명 | 도 면 명 | 도면번호 |
|---|---|---|---|---|---|
| 화성도시고속도로주식회사 | 비봉~매송간 도시고속도로 2026년 상반기 정밀안전점검 | (주)명성엔지니어링 | 양노1교 | 바닥판 상면 S1 | 001 |

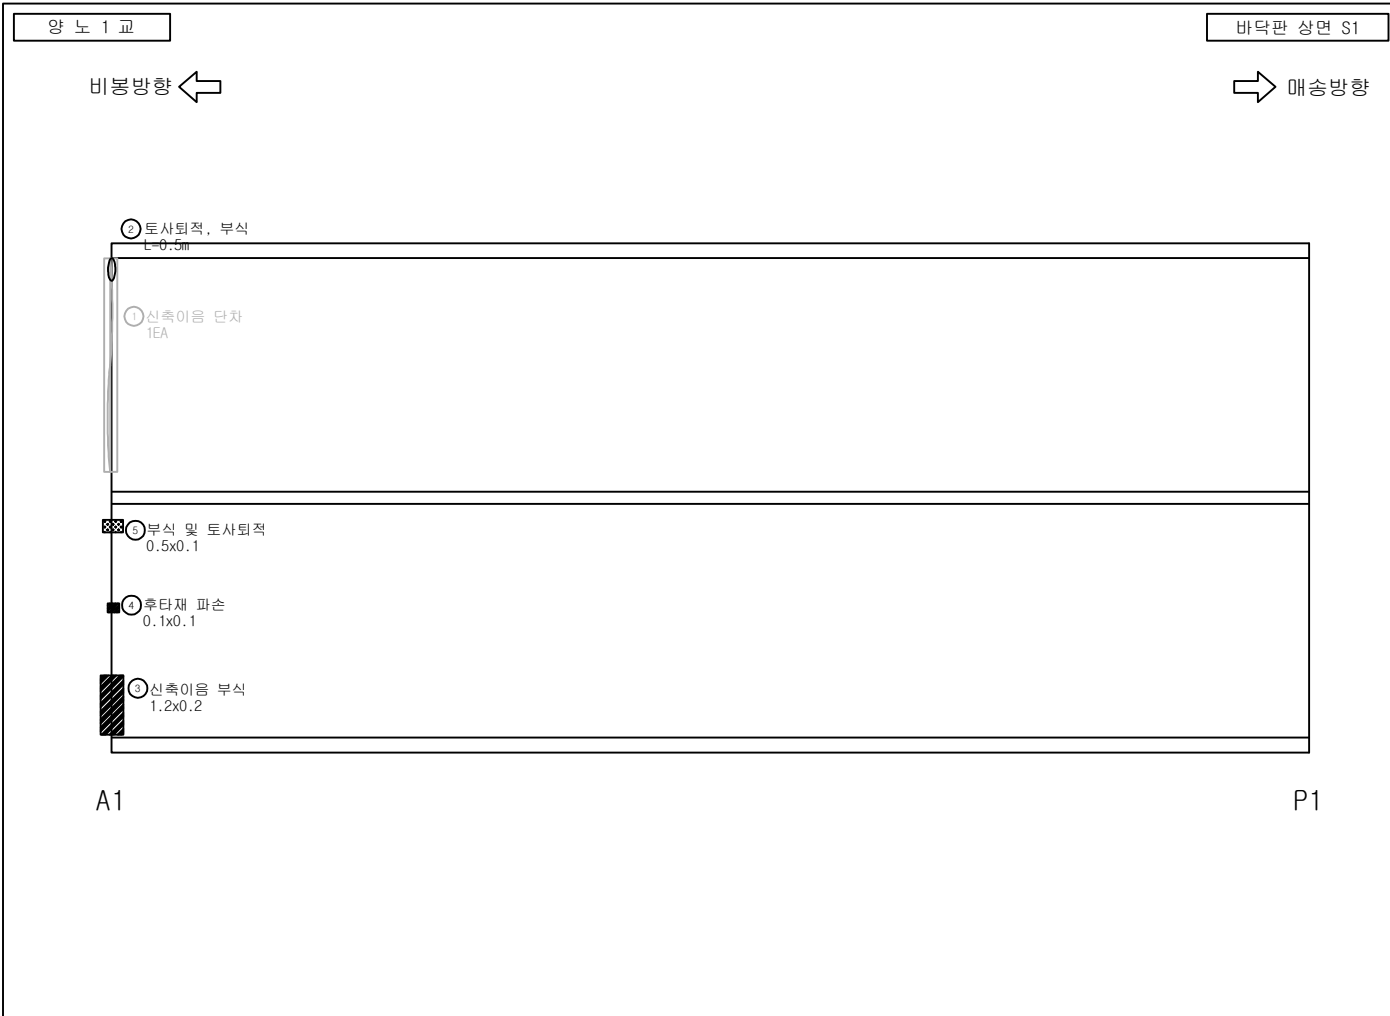
| 번호 | 구분 | 부재 | 손상현황 | 손상규모 | | | | | 비고 |
|---|---|---|---|---|---|---|---|---|---|
| 1 | 기판 | 신축이음 | 신축이음 단차 | | | | 1 | EA | 1.0 22' 상 보수 |
| 2 | 22상 | 신축이음 | 신축이음 토사퇴적, 부식 | 0.5 | | | 1 | m | 0.5 |
| 3 | 24상 | 신축이음 | 신축이음 부식 | | 1.2 | 0.2 | 1 | m <sup>2</sup> | 0.24 |
| 4 | 24상 | 신축이음 | 후타재 파손 | | 0.1 | 0.1 | 1 | m <sup>2</sup> | 0.01 |
| 5 | 24상 | 신축이음 | 부식 및 토사퇴적 | 0.5 | 0.1 | | 1 | m <sup>2</sup> | 0.05 |

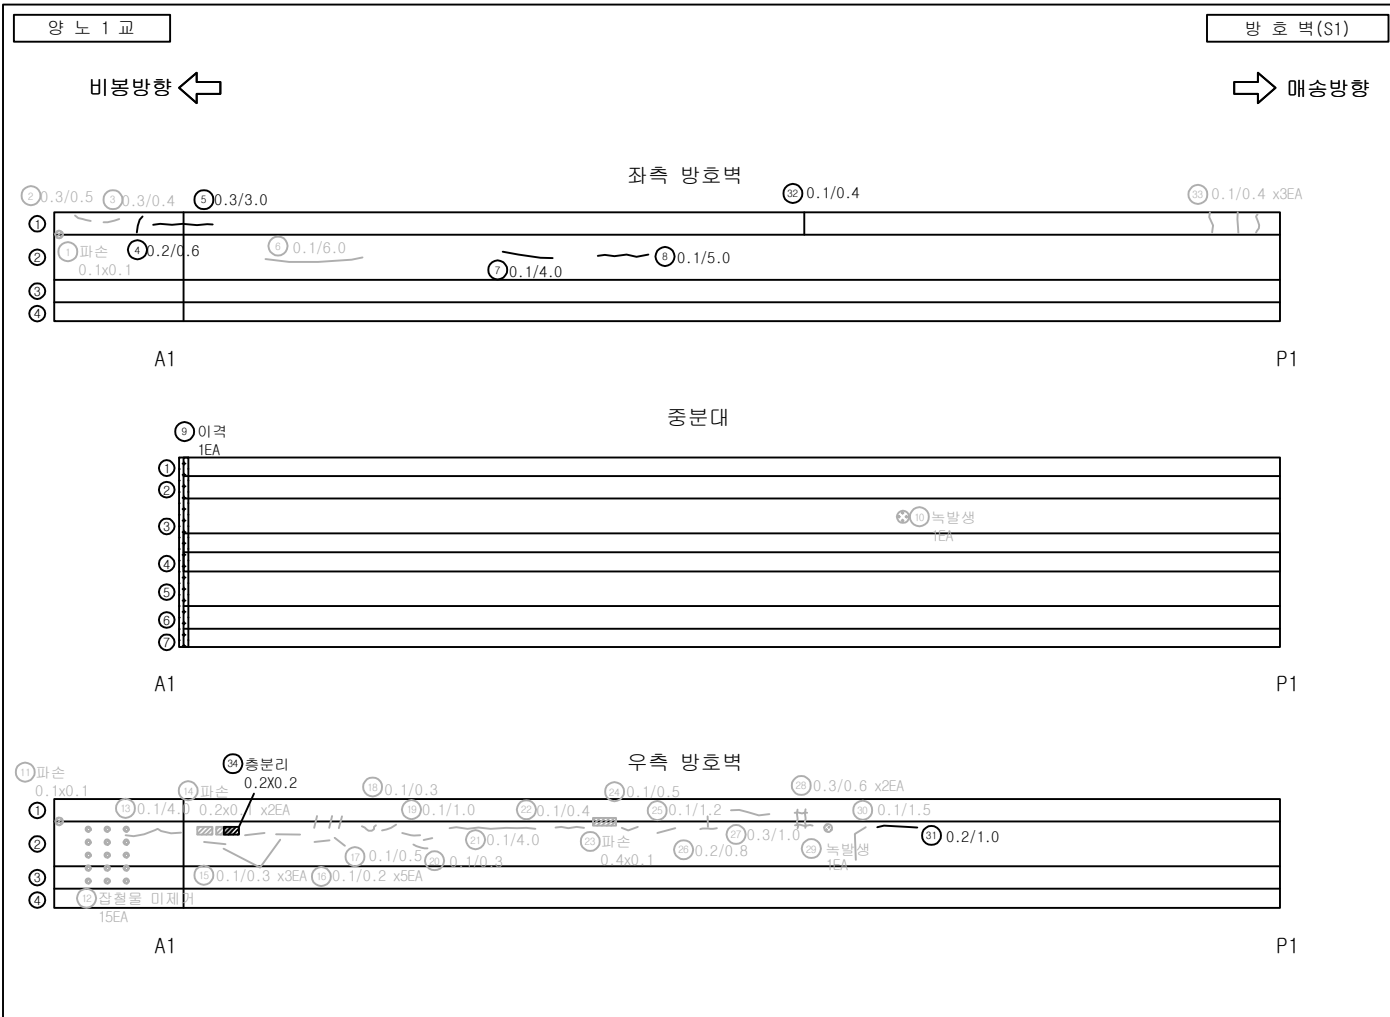
| 발 주 처 | 용 역 명 | 점검기관 | 구 조 물 명 | 도 면 명 | 도면번호 |
|---|---|---|---|---|---|
| 화성도시고속도로주식회사 | 비봉~매송간 도시고속도로 2026년 상반기 정밀안전점검 | (주)명성엔지니어링 | 양노1교 | 방호벽 S1 | 009-1 |

| 번호 | 구분 | 부재 | 손 상 현 황 | 손 상 규 모 | | | | | 비고 | |
|---|---|---|---|---|---|---|---|---|---|---|
| 2 | 20상 | 방호벽 | 균열 | 0.3 | 0.5 | | 1 | m | 0.50 | 26'상 보수 |
| 3 | 20상 | 방호벽 | 균열 | 0.3 | 0.4 | | 1 | m | 0.40 | 26'상 보수 |
| 4 | 20상 | 방호벽 | 균열 | 0.2 | 0.6 | | 1 | m | 0.60 | |
| 5 | 20상 | 방호벽 | 균열 | 0.3 | 3.0 | | 1 | m | 3.00 | |
| 6 | 20상 | 방호벽 | 균열 | 0.1 | 6.0 | | 1 | m | 6.00 | 26'상 보수 |
| 7 | 20상 | 방호벽 | 균열 | 0.1 | 4.0 | | 1 | m | 4.00 | |
| 8 | 20상 | 방호벽 | 균열 | 0.1 | 5.0 | | 1 | m | 5.00 | |

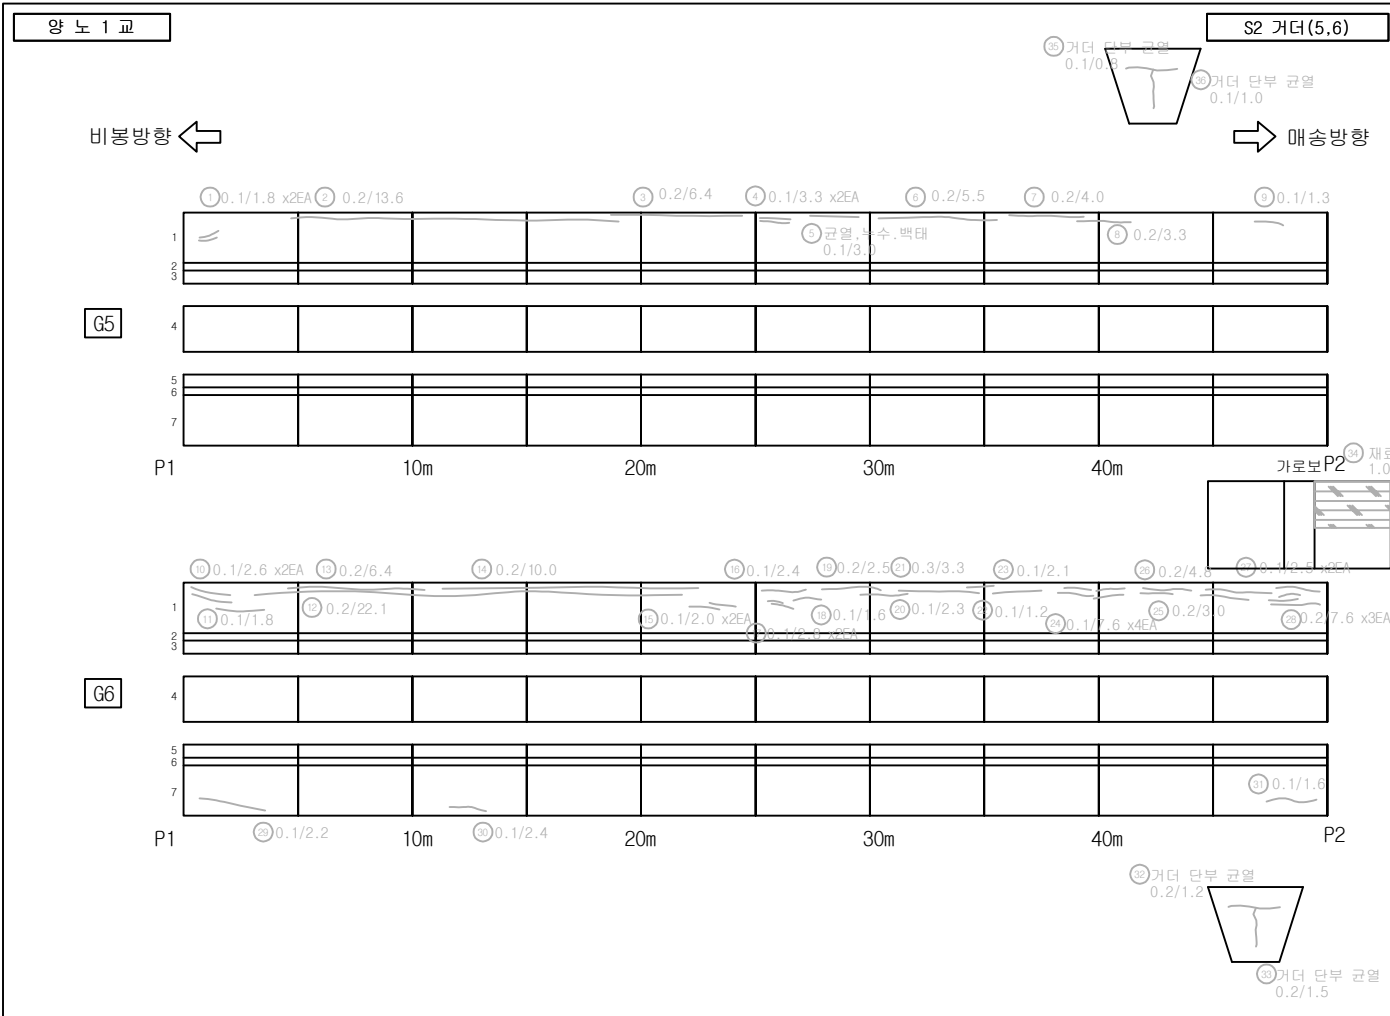
| 발주처 | 용역명 | 점검기관 | 구조물명 | 도면명 | 도면번호 |
|---|---|---|---|---|---|
| 화성도시고속도로주식회사 | 비봉~매송간 도시고속도로 2026년 상반기 정밀안전점검 | (주)명성엔지니어링 | 양노1교 | S2 거더 (5,6) | 018-1 |

| 번호 | 구분 | 부재 | 손상현황 | 손상규모 | | | | | 비고 |
|---|---|---|---|---|---|---|---|---|---|
| 2 | 기초 | 거더 | 균열 | 0.2 | 13.6 | | 1 | m | 22'상 보수 |
| 5 | 기초 | 거더 | 균열, 누수, 백태 | 0.1 | 3.0 | | 1 | m | 22'상 보수 |
| 12 | 기초 | 거더 | 균열 | 0.2 | 22.1 | | 1 | m | 22'상 보수 |
| 14 | 기초 | 거더 | 균열 | 0.2 | 10.0 | | 1 | m | 22'상 보수 |

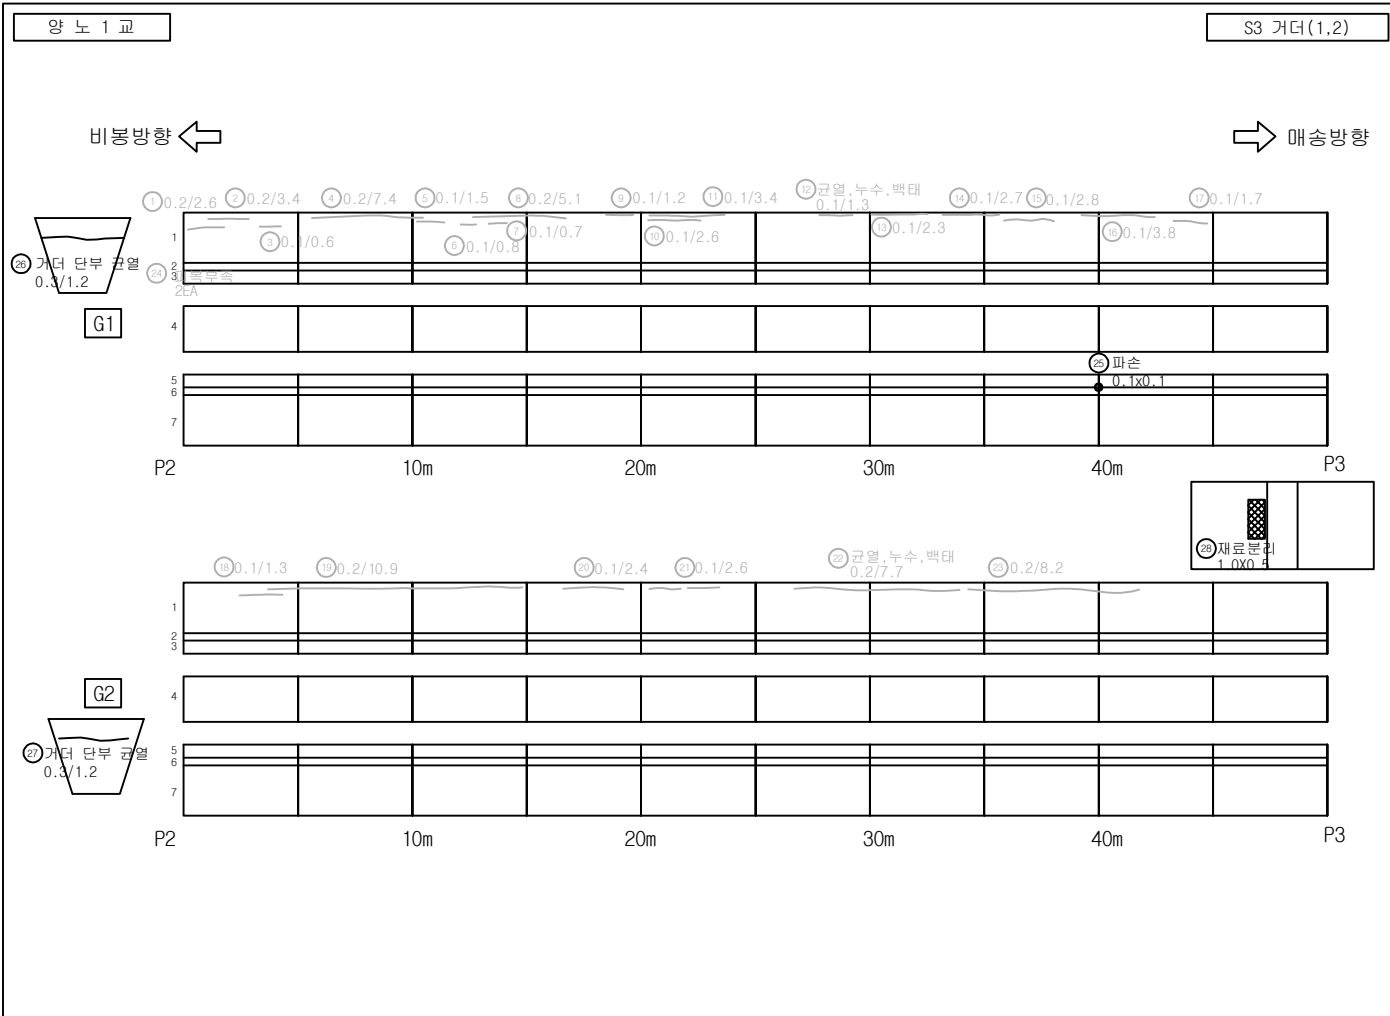
| 발주처 | 용역명 | 점검기관 | 구조물명 | 도면명 | 도면번호 |
|---|---|---|---|---|---|
| 화성도시고속도로주식회사 | 비동~매송간 도시고속도로 2026년 상반기 정밀안전점검 | (주)명성엔지니어링 | 양노1교 | S3 거더 (1,2) | 019-1 |

| 번호 | 구분 | 부재 | 손상 현황 | 손상 규모 | | | | | 비고 |
|---|---|---|---|---|---|---|---|---|---|
| 1 | 기초 | 거더 | 균열 | 0.2 | 2.6 | | 1 | m | 2.60' 20'년 보수 |
| 4 | 기초 | 거더 | 균열 | 0.2 | 7.4 | | 1 | m | 7.40' 20'년 보수 |
| 8 | 기초 | 거더 | 균열 | 0.2 | 5.1 | | 1 | m | 5.10' 20'년 보수 |
| 12 | 기초 | 거더 | 균열, 누수, 백태 | 0.1 | 1.3 | | 1 | m | 1.30' 20'년 보수 |
