양 노 2 교

| 발 주 처 | 용 역 명 | 점검기관 | 구 조 물 명 | 도 면 명 | 도면번호 |
|---|---|---|---|---|---|
| 화성도시고속도로주식회사 | 비봉~매송간 도시고속도로 2026년 상반기 정밀안전점검 | (주)명성엔지니어링 | 양노2교 | 바닥판 상면 | 001 |

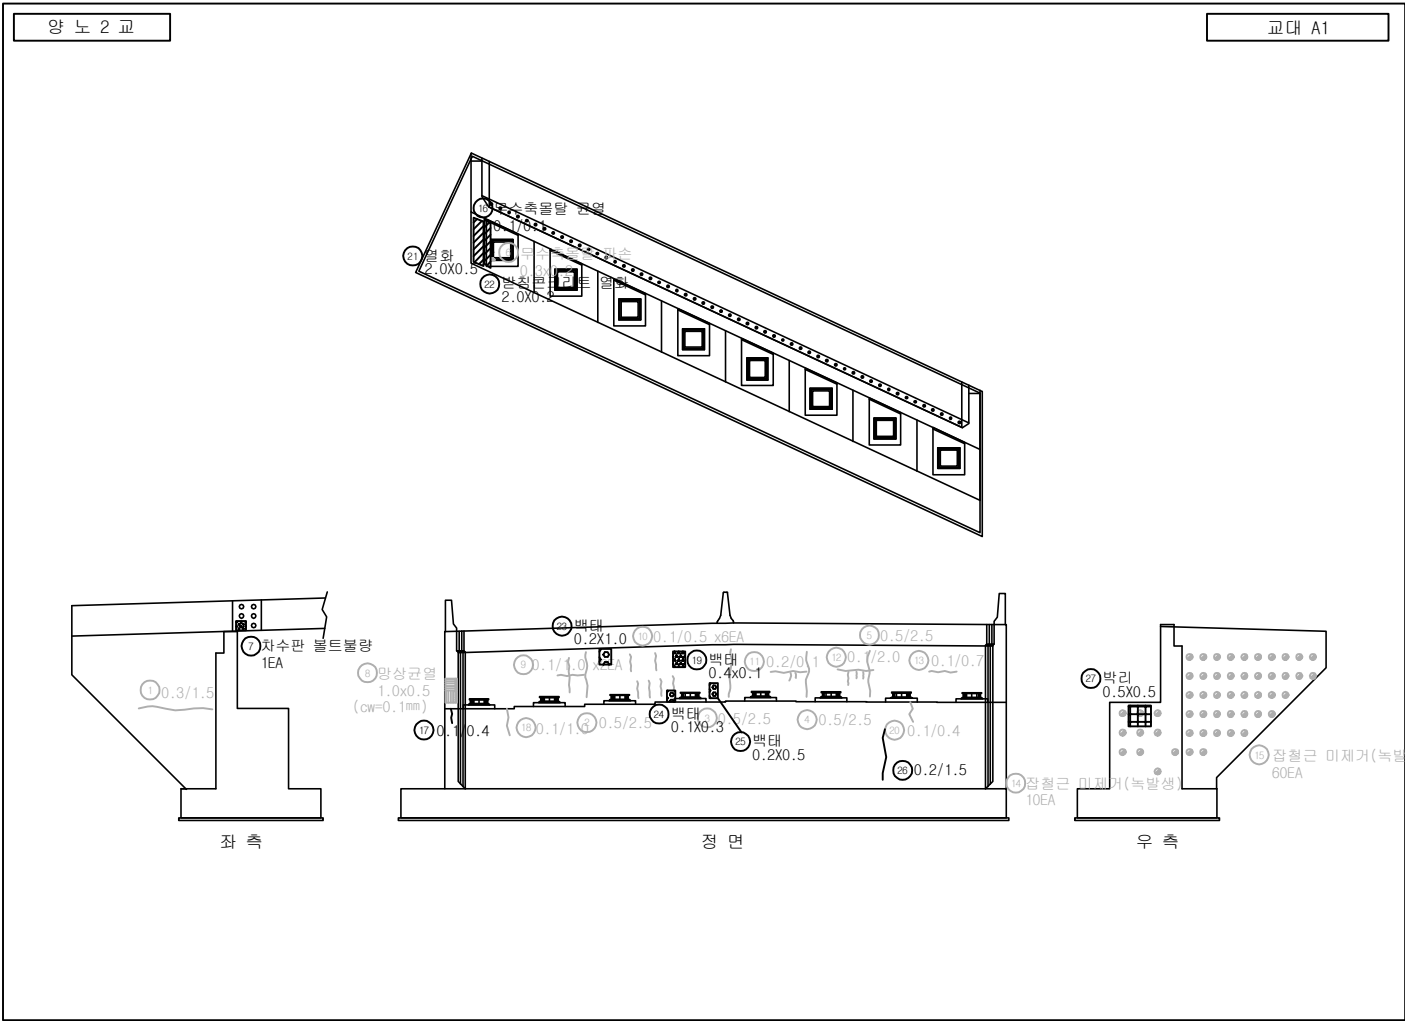
| 번호 | 구분 | 부재 | 손상현황 | 손상규모 | | | | | 비고 |
|---|---|---|---|---|---|---|---|---|---|
| 1 | 기존 | 교대 | 균열 | 0.3 | 1.5 | | 1 | m | 1.50 20'년 보수 |
| 2 | 기존 | 교대 | 균열 | 0.5 | 2.5 | | 1 | m | 2.50 20'년 보수 |
| 3 | 기존 | 교대 | 균열 | 0.5 | 2.5 | | 1 | m | 2.50 20'년 보수 |
| 4 | 기존 | 교대 | 균열 | 0.5 | 2.5 | | 1 | m | 2.50 20'년 보수 |
| 5 | 기존 | 교대 | 균열 | 0.5 | 2.5 | | 1 | m | 2.50 20'년 보수 |
| 6 | 기존 | 교량받침 | 무수축물탈 파손 | | 0.3 | 0.2 | 1 | m <sup>2</sup> | 0.06 20'년 보수 |
| 7 | 20상 | 신축이음 | 차수판 볼트볼량 | | | | 1 | EA | 1.00 |
| 8 | 기존 | 교대 | 망상균열 | 0.1 | 1.0 | 0.5 | 1 | m <sup>2</sup> | 0.50 24'상 보수 |
| 9 | 기존 | 교대 | 균열 | 0.1 | 1.0 | | 2 | m | 2.00 24'상 보수 |
| 10 | 기존 | 교대 | 균열 | 0.1 | 0.5 | | 6 | m | 3.00 24'상 보수 |
| 11 | 기존 | 교대 | 균열 | 0.2 | 0.1 | | 1 | m | 0.10 24'상 보수 |
| 12 | 기존 | 교대 | 균열 | 0.1 | 2.0 | | 1 | m | 2.00 24'상 보수 |
| 13 | 기존 | 교대 | 균열 | 0.1 | 0.7 | | 1 | m | 0.70 24'상 보수 |
| 14 | 기존 | 교대 | 장철근 미제거(녹발생) | | | | 10 | EA | 10.00 24'상 보수 |
| 15 | 기존 | 교대 | 장철근 미제거(녹발생) | | | | 60 | EA | 60.00 24'상 보수 |
| 16 | 24상 | 교량받침 | 무수축물탈 균열 | 0.1 | 0.1 | | 1 | m | 0.10 |
| 17 | 24상 | 교대 | 균열 | 0.1 | 0.4 | | 1 | m | 0.40 |
| 18 | 24상 | 교대 | 균열 | 0.1 | 1.0 | | 1 | m | 1.00 26'상 보수 |
| 19 | 24상 | 교대 | 백태 | | 0.4 | 0.1 | 1 | m <sup>2</sup> | 0.04 |
| 20 | 24상 | 교대 | 균열 | 0.1 | 0.4 | | 1 | m | 0.40 26'상 보수 |
| 21 | 26상 | 교대 | 열화 | | 2.0 | 0.5 | 1 | m <sup>2</sup> | 1.00 |
| 22 | 26상 | 교량받침 | 방침콘크리트 열화 | | 2.0 | 0.2 | 1 | m <sup>2</sup> | 0.40 |
| 23 | 26상 | 교대 | 백태 | | 0.2 | 1.0 | 1 | m <sup>2</sup> | 0.20 |
| 24 | 26상 | 교대 | 백태 | | 0.1 | 0.3 | 1 | m <sup>2</sup> | 0.03 |
| 25 | 26상 | 교대 | 백태 | | 0.2 | 0.5 | 1 | m <sup>2</sup> | 0.10 |
| 26 | 26상 | 교대 | 균열 | 0.2 | 1.5 | | 1 | m | 1.50 |
| 27 | 26상 | 교대 | 박리 | | 0.5 | 0.5 | 1 | m <sup>2</sup> | 0.25 |

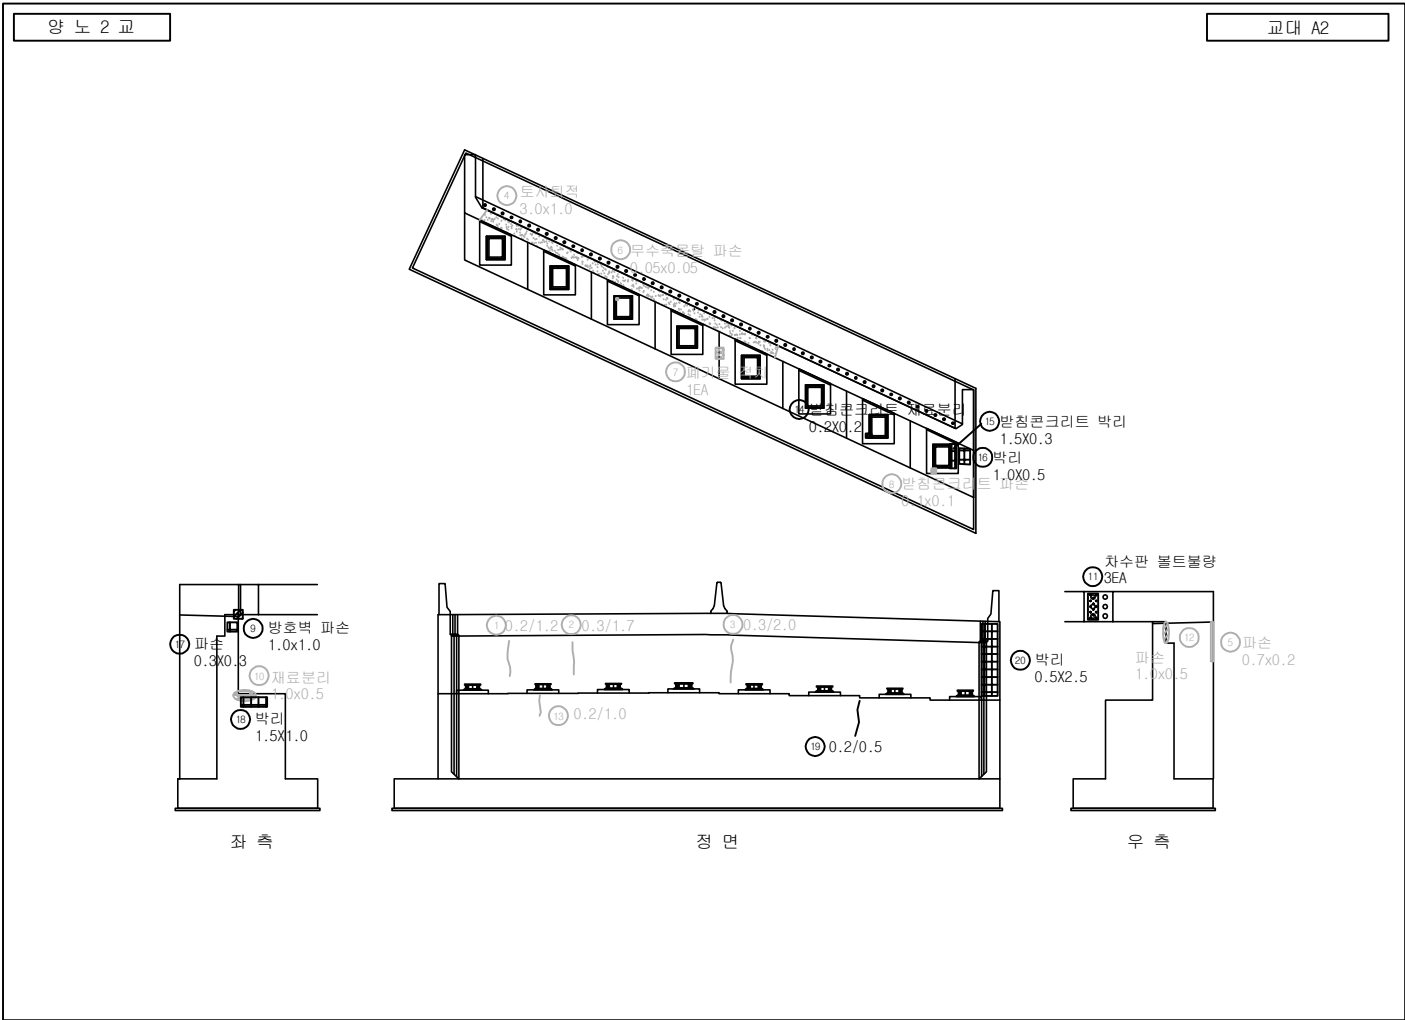
| 번호 | 구분 | 부재 | 손 상 현 황 | 손 상 규 모 | | | | | 비고 |
|---|---|---|---|---|---|---|---|---|---|
| 1 | 기존 | 교대 | 균열 | 0.2 | 1.2 | | 1 | m | 1.20 20'년 보수 |
| 2 | 기존 | 교대 | 균열 | 0.3 | 1.7 | | 1 | m | 1.70 20'년 보수 |
| 3 | 기존 | 교대 | 균열 | 0.3 | 2.0 | | 1 | m | 2.00 20'년 보수 |
| 4 | 기존 | 교대 | 토사퇴적 | | 3.0 | 1.0 | 1 | m <sup>2</sup> | 3.00 22'상 보수 |
| 5 | 기존 | 교대 | 파손 | | 0.7 | 0.2 | 1 | m <sup>2</sup> | 0.14 24'상 보수 |
| 6 | 기존 | 교량방침 | 무수충돌탈 파손 | | 0.05 | 0.05 | 1 | m <sup>2</sup> | 0.0025 24'상 보수 |
| 7 | 기존 | 교대 | 폐기물 적치 | | | | 1 | EA | 1.00 24'상 보수 |
| 8 | 기존 | 교량방침 | 발청콘크리트 파손 | | 0.1 | 0.1 | 1 | m <sup>2</sup> | 0.01 24'상 보수 |
| 9 | 기존 | 방호벽 | 방호벽 파손 | | 1.0 | 1.0 | 1 | m <sup>2</sup> | 1.00 |
| 10 | 기존 | 교대 | 재료분리 | | 1.0 | 0.5 | 1 | m <sup>2</sup> | 0.50 24'상 보수 |
| 11 | 기존 | 신축이음 | 차수판 볼트볼량 | | | | 3 | EA | 3.00 |
| 12 | 기존 | 교대 | 파손 | | 1.0 | 0.5 | 1 | m <sup>2</sup> | 0.50 20'년 보수 |
| 13 | 24상 | 교대 | 균열 | 0.2 | 1.0 | | 1 | m | 1.00 26'상 보수 |
| 14 | 26상 | 교량방침 | 발청콘크리트 재료분리 | | 0.2 | 0.2 | 1 | m <sup>2</sup> | 0.04 |
| 15 | 26상 | 교량방침 | 발청콘크리트 박리 | | 1.5 | 0.3 | 1 | m <sup>2</sup> | 0.45 |
| 16 | 26상 | 교대 | 박리 | | 1.0 | 0.5 | 1 | m <sup>2</sup> | 0.50 |
| 17 | 26상 | 교대 | 파손 | | 0.3 | 0.3 | 1 | m <sup>2</sup> | 0.09 |
| 18 | 26상 | 교대 | 박리 | | 1.5 | 1.0 | 1 | m <sup>2</sup> | 1.50 |
| 19 | 26상 | 교대 | 균열 | 0.2 | 0.5 | | 1 | m | 0.50 |
| 20 | 26상 | 교대 | 박리 | | 0.5 | 2.5 | 1 | m <sup>2</sup> | 1.25 |
