쌍 학교

| 발 주 처 | 용 역 명 | 점검기관 | 구 조 물 명 | 도 면 명 | 도면번호 |
|---|---|---|---|---|---|
| 화성도시고속도로주식회사 | 비봉~매송간 도시고속도로 2026년 상반기 정밀안전점검 | (주)명성엔지니어링 | 쌍학교 | 바닥판 상면 S1 | 001 |

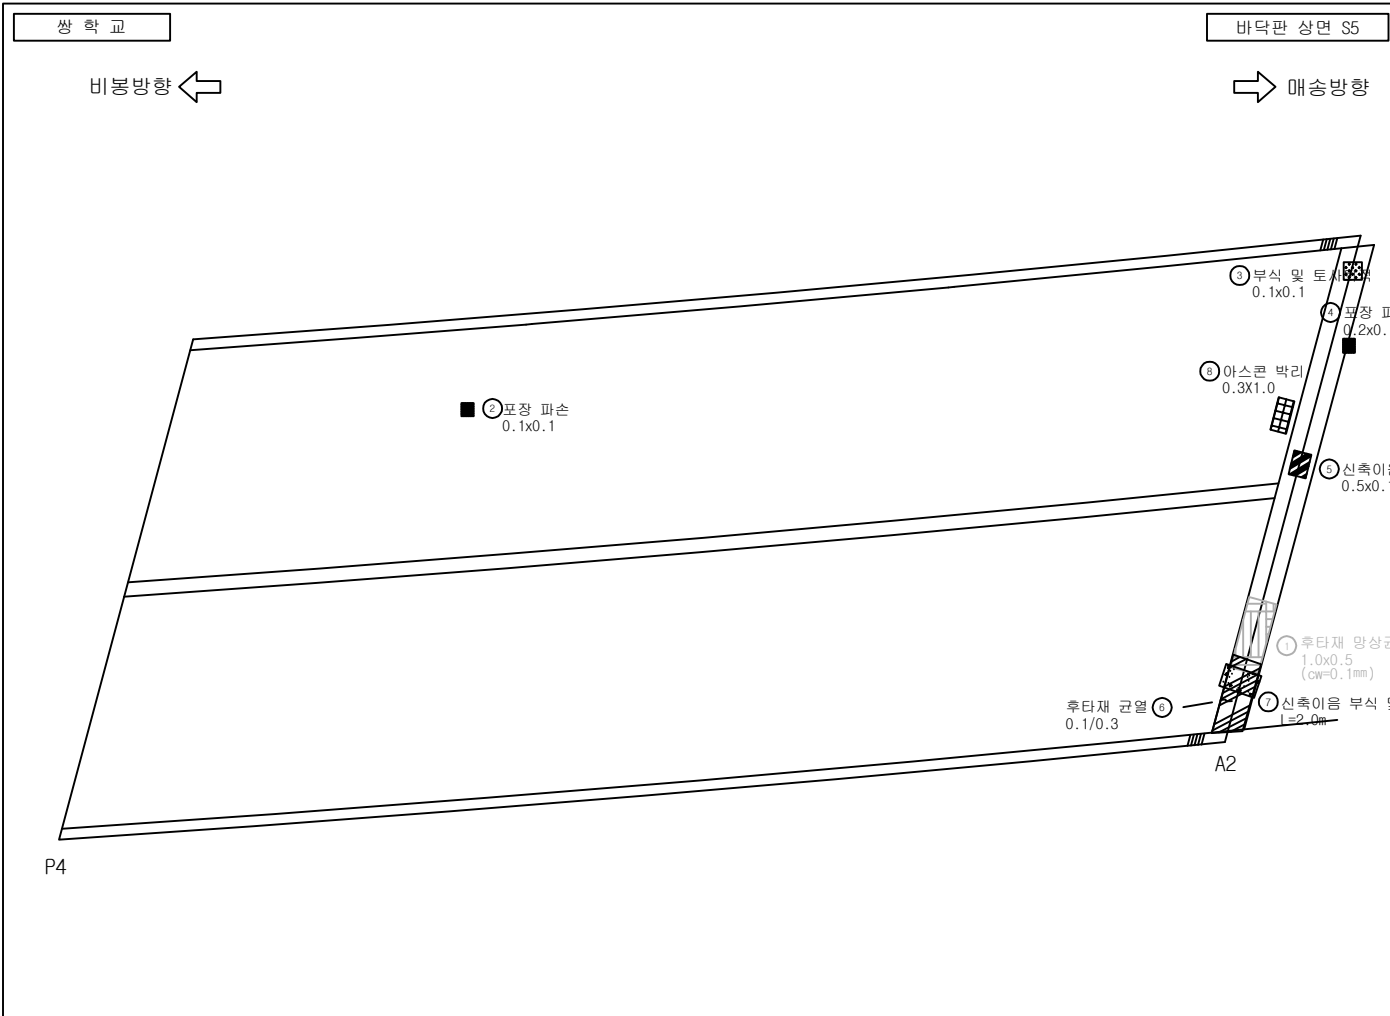
| 번호 | 구분 | 부재 | 손상현황 | 손상규모 | | | | | 비고 |
|---|---|---|---|---|---|---|---|---|---|
| 1 | 기존 | 신축이음 | 후타재 망상균열 | 0.1 | 1.0 | 0.5 | 1 | m | 22'선 보수 |
| 3 | 24상 | 신축이음 | 부식 및 토사퇴적 | | 0.1 | 0.1 | 1 | m <sup>2</sup> | |
| 5 | 24상 | 신축이음 | 신축이음 부식 | | 0.5 | 0.1 | 1 | m <sup>2</sup> | |
| 6 | 24상 | 신축이음 | 후타재 균열 | 0.1 | 0.3 | | 1 | m | 0.30 |
| 7 | 24상 | 신축이음 | 신축이음 부식 및 퇴적 | 2.0 | | | 1 | m | 2.00 |

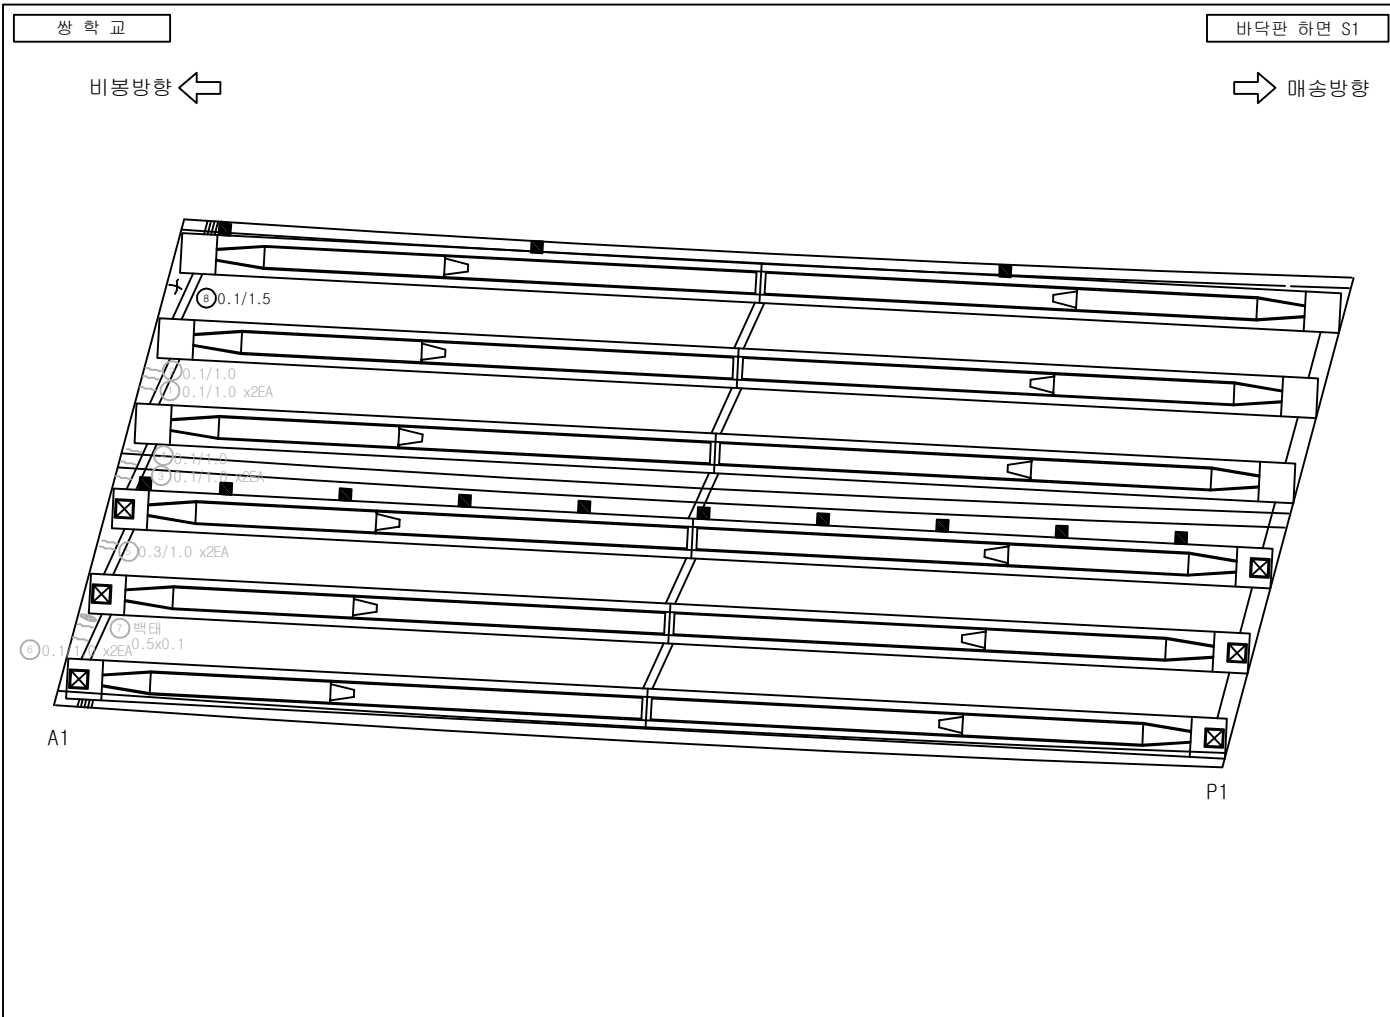
| 번호 | 구분 | 부재 | 손상현황 | 손상규모 | | | | | 비고 | |
|---|---|---|---|---|---|---|---|---|---|---|
| 1 | 20상 | 바닥판 | 균열 | 0.1 | 1.0 | | 2 | m | 2.00 | 26'상 보수 |
| 2 | 기존 | 바닥판 | 균열 | 0.1 | 1.0 | | 1 | m | 1.00 | 24'상 보수 |
| 3 | 20상 | 바닥판 | 균열 | 0.1 | 1.0 | | 2 | m | 2.00 | 26'상 보수 |
| 4 | 기존 | 바닥판 | 균열 | 0.1 | 1.0 | | 1 | m | 1.00 | 24'상 보수 |
| 5 | 20상 | 바닥판 | 균열 | 0.3 | 1.0 | | 2 | m | 2.00 | 26'상 보수 |
| 6 | 20상 | 바닥판 | 균열 | 0.1 | 1.0 | | 2 | m | 2.00 | 26'상 보수 |
| 8 | 24상 | 바닥판 | 균열 | 0.1 | 1.5 | | 1 | m | 1.50 | |

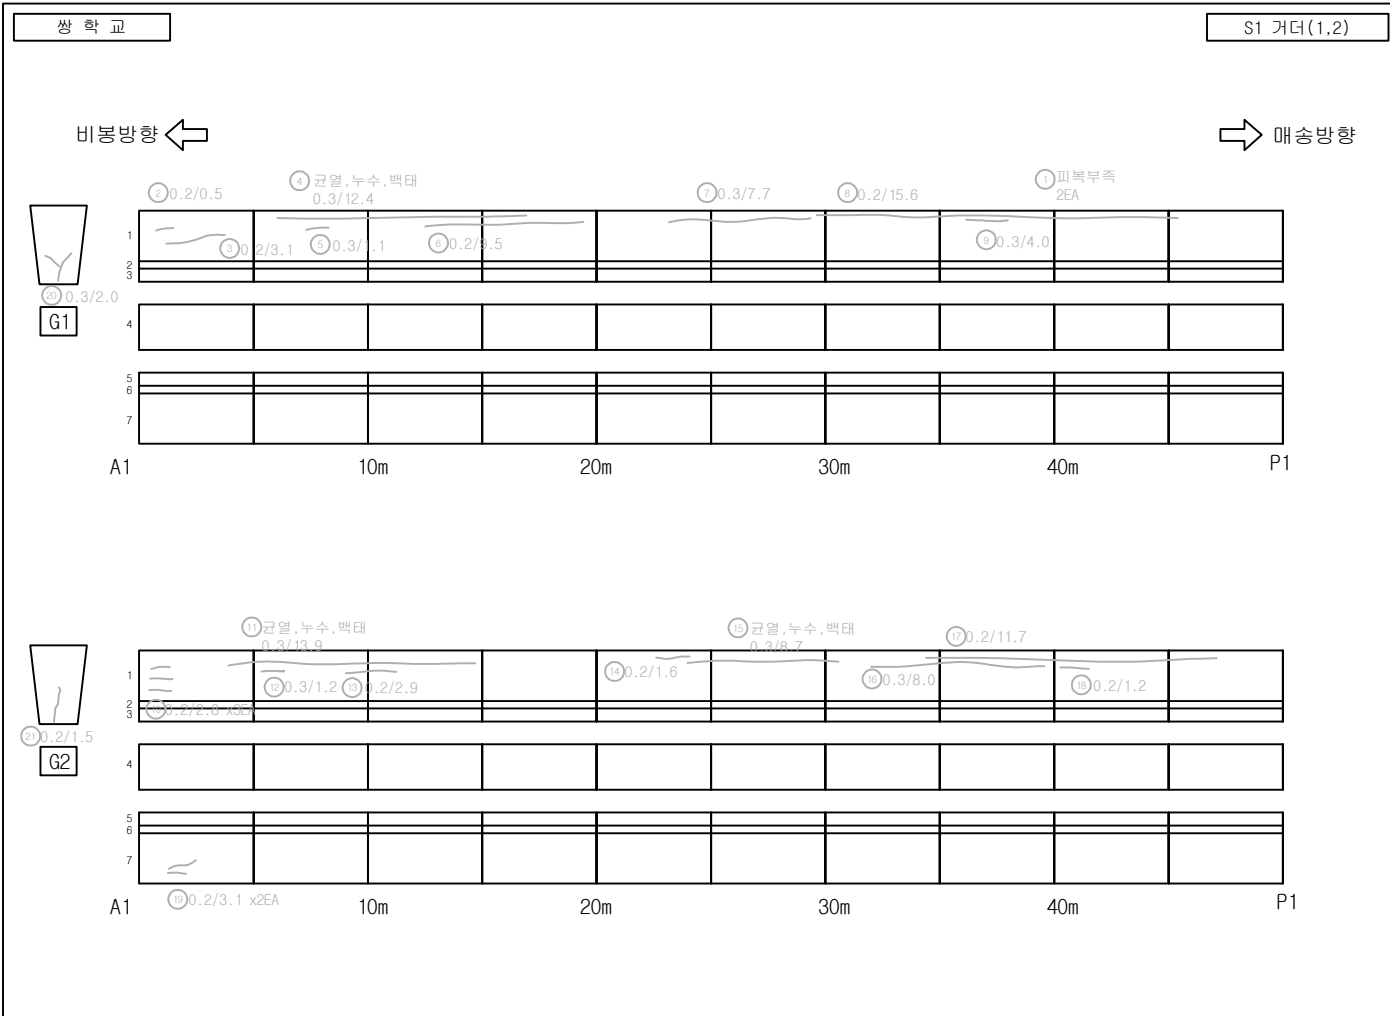
| 번호 | 구분 | 부재 | 손상현황 | 손상규모 | | | | | 비고 | |
|---|---|---|---|---|---|---|---|---|---|---|
| 2 | 기준 | 거더 | 균열 | 0.2 | 0.5 | | 1 | m | 0.50 | 20'년 보수 |
| 3 | 기준 | 거더 | 균열 | 0.2 | 3.1 | | 1 | m | 3.10 | 20'년 보수 |
| 4 | 기준 | 거더 | 균열, 누수, 백태 | 0.3 | 12.4 | | 1 | m | 12.40 | 20'년 보수 |
| 5 | 기준 | 거더 | 균열 | 0.3 | 1.1 | | 1 | m | 1.10 | 20'년 보수 |
| 6 | 기준 | 거더 | 균열 | 0.2 | 9.5 | | 1 | m | 9.50 | 20'년 보수 |
| 7 | 기준 | 거더 | 균열 | 0.3 | 7.7 | | 1 | m | 7.70 | 20'년 보수 |
| 8 | 기준 | 거더 | 균열 | 0.2 | 15.6 | | 1 | m | 15.60 | 20'년 보수 |
| 9 | 기준 | 거더 | 균열 | 0.3 | 4.0 | | 1 | m | 4.00 | 20'년 보수 |
| 10 | 기준 | 거더 | 균열 | 0.2 | 2.8 | | 3 | m | 8.40 | 20'년 보수 |
| 11 | 기준 | 거더 | 균열, 누수, 백태 | 0.3 | 13.9 | | 1 | m | 13.90 | 20'년 보수 |
| 12 | 기준 | 거더 | 균열 | 0.3 | 1.2 | | 1 | m | 1.20 | 20'년 보수 |
| 13 | 기준 | 거더 | 균열 | 0.2 | 2.9 | | 1 | m | 2.90 | 20'년 보수 |
| 14 | 기준 | 거더 | 균열 | 0.2 | 1.6 | | 1 | m | 1.60 | 20'년 보수 |
| 15 | 기준 | 거더 | 균열, 누수, 백태 | 0.3 | 8.7 | | 1 | m | 8.70 | 20'년 보수 |
| 16 | 기준 | 거더 | 균열 | 0.3 | 8.2 | | 1 | m | 8.20 | 20'년 보수 |
| 17 | 기준 | 거더 | 균열 | 0.2 | 11.7 | | 1 | m | 11.70 | 20'년 보수 |
| 18 | 기준 | 거더 | 균열 | 0.2 | 1.2 | | 1 | m | 1.20 | 20'년 보수 |
| 19 | 기준 | 거더 | 균열 | 0.2 | 3.1 | | 2 | m | 6.20 | 20'년 보수 |
| 20 | 기준 | 거더 | 균열 | 0.3 | 2.0 | | 1 | m | 2.00 | 22'상 보수 |
| 21 | 기준 | 거더 | 균열 | 0.2 | 1.5 | | 1 | m | 1.50 | 22'상 보수 |

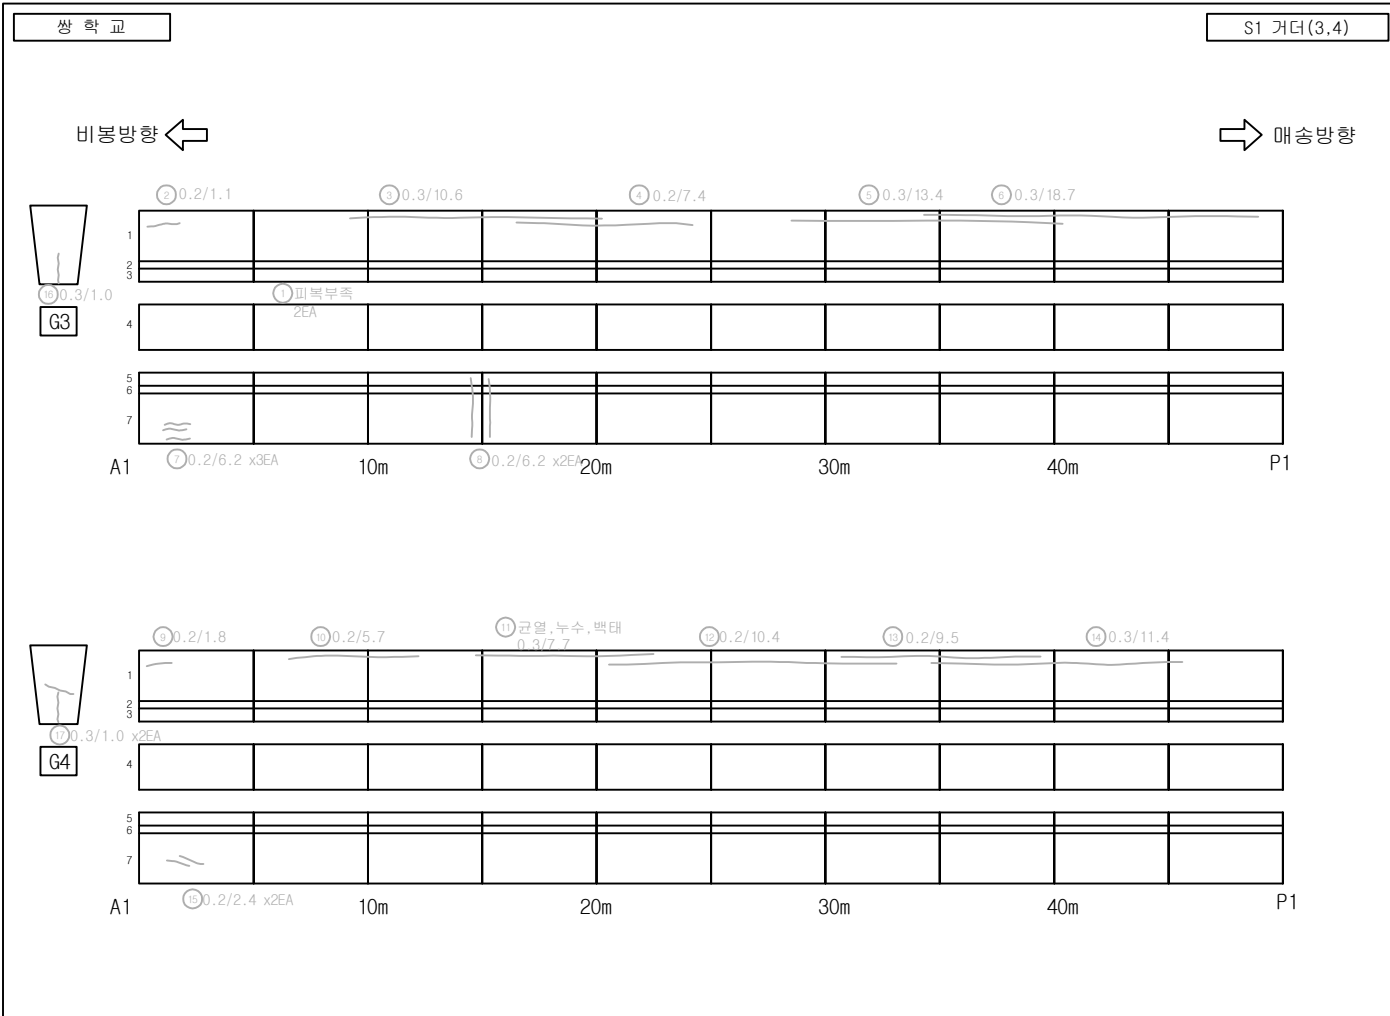
| 번호 | 구분 | 부재 | 손상현황 | 손상규모 | | | | | 비고 |
|---|---|---|---|---|---|---|---|---|---|
| 2 | 기초 | 거더 | 균열 | 0.2 | 1.1 | | 1 | m | 1.10 |
| 3 | 기초 | 거더 | 균열 | 0.3 | 10.6 | | 1 | m | 10.60 |
| 4 | 기초 | 거더 | 균열 | 0.2 | 7.4 | | 1 | m | 7.40 |
| 5 | 기초 | 거더 | 균열 | 0.3 | 13.4 | | 1 | m | 13.40 |
| 6 | 기초 | 거더 | 균열 | 0.3 | 18.7 | | 1 | m | 18.70 |
| 7 | 기초 | 거더 | 균열 | 0.2 | 3.7 | | 3 | m | 11.10 |
| 8 | 기초 | 거더 | 균열 | 0.2 | 6.2 | | 2 | m | 12.40 |
| 9 | 기초 | 거더 | 균열 | 0.2 | 1.8 | | 1 | m | 1.80 |
| 10 | 기초 | 거더 | 균열 | 0.2 | 5.7 | | 1 | m | 5.70 |
| 11 | 기초 | 거더 | 균열, 누수, 백태 | 0.3 | 7.7 | | 1 | m | 7.70 |
| 12 | 기초 | 거더 | 균열 | 0.2 | 10.4 | | 1 | m | 10.40 |
| 13 | 기초 | 거더 | 균열 | 0.2 | 9.5 | | 1 | m | 9.50 |
| 14 | 기초 | 거더 | 균열 | 0.3 | 11.4 | | 1 | m | 11.40 |
| 15 | 기초 | 거더 | 균열 | 0.2 | 2.4 | | 2 | m | 4.80 |
| 16 | 기초 | 거더 | 균열 | 0.3 | 1.0 | | 1 | m | 1.00 |
| 17 | 기초 | 거더 | 균열 | 0.3 | 1.0 | | 2 | m | 2.00 |

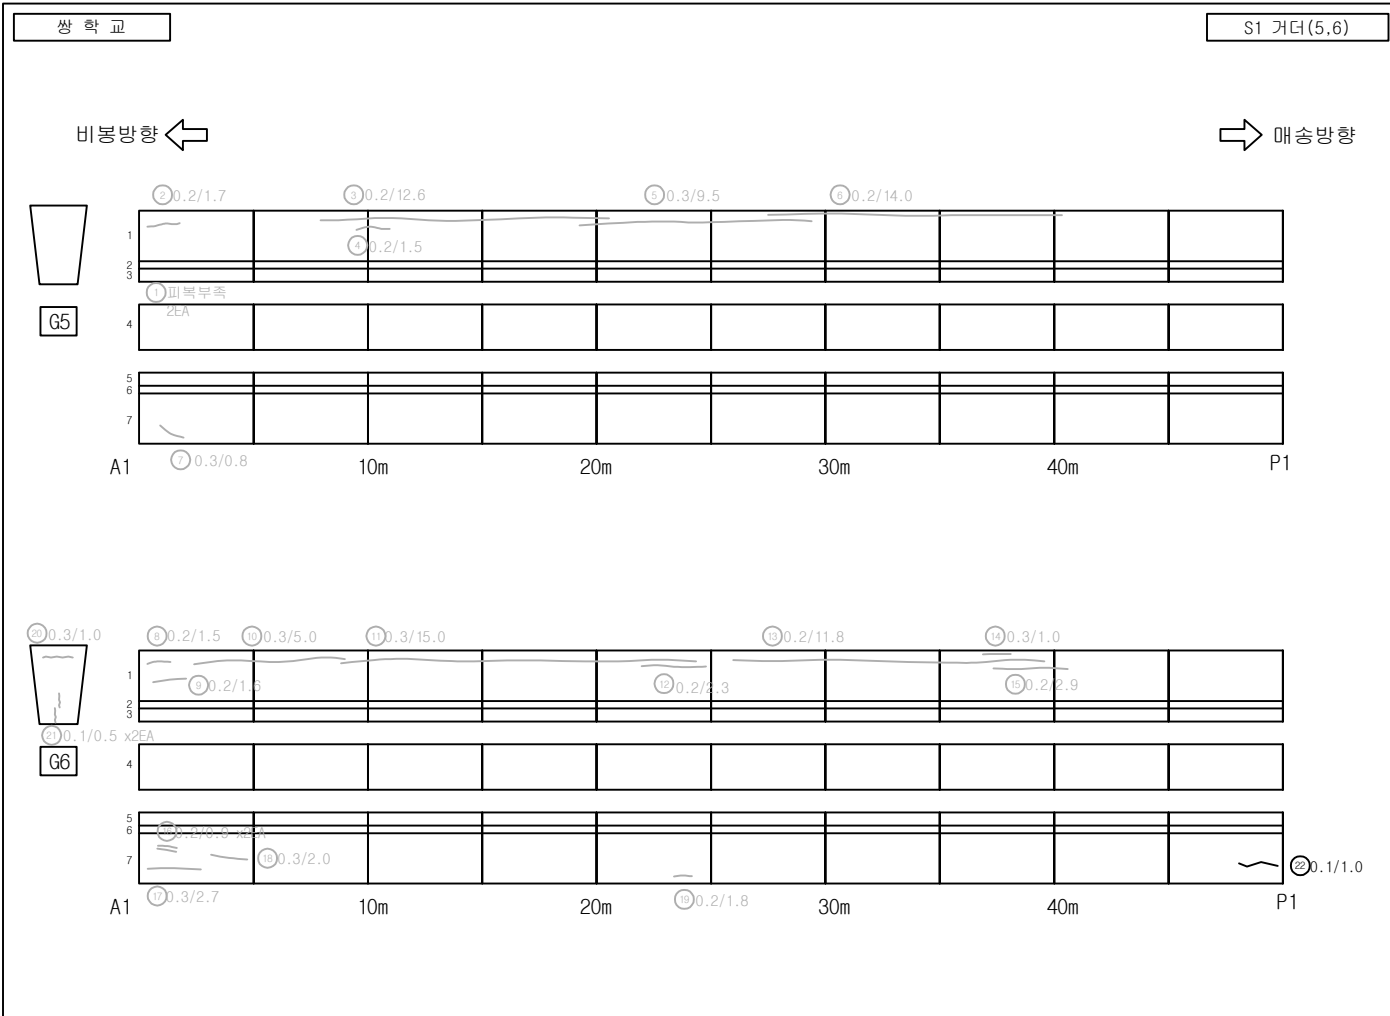
| 번호 | 구분 | 부재 | 손상현황 | 손상규모 | | | | | 비고 |
|---|---|---|---|---|---|---|---|---|---|
| 2 | 기준 | 거더 | 균열 | 0.2 | 1.7 | | 1 | m | 1.70 |
| 3 | 기준 | 거더 | 균열 | 0.2 | 12.6 | | 1 | m | 12.60 |
| 4 | 기준 | 거더 | 균열 | 0.2 | 1.5 | | 1 | m | 1.50 |
| 5 | 기준 | 거더 | 균열 | 0.3 | 9.5 | | 1 | m | 9.50 |
| 6 | 기준 | 거더 | 균열 | 0.2 | 14.0 | | 1 | m | 14.00 |
| 7 | 기준 | 거더 | 균열 | 0.3 | 0.8 | | 1 | m | 0.80 |
| 8 | 기준 | 거더 | 균열 | 0.2 | 1.5 | | 1 | m | 1.50 |
| 9 | 기준 | 거더 | 균열 | 0.2 | 1.6 | | 1 | m | 1.60 |
| 10 | 기준 | 거더 | 균열 | 0.3 | 5.0 | | 1 | m | 5.00 |
| 11 | 기준 | 거더 | 균열 | 0.3 | 15.0 | | 1 | m | 15.00 |
| 12 | 기준 | 거더 | 균열 | 0.2 | 2.3 | | 1 | m | 2.30 |
| 13 | 기준 | 거더 | 균열 | 0.2 | 11.8 | | 1 | m | 11.80 |
| 14 | 기준 | 거더 | 균열 | 0.3 | 1.0 | | 1 | m | 1.00 |
| 15 | 기준 | 거더 | 균열 | 0.2 | 2.9 | | 1 | m | 2.90 |
| 16 | 기준 | 거더 | 균열 | 0.2 | 0.9 | | 2 | m | 1.80 |
| 17 | 기준 | 거더 | 균열 | 0.3 | 2.7 | | 1 | m | 2.70 |
| 18 | 기준 | 거더 | 균열 | 0.2 | 2.0 | | 1 | m | 2.00 |
| 19 | 기준 | 거더 | 균열 | 0.2 | 1.8 | | 1 | m | 1.80 |
| 20 | 기준 | 거더 | 균열 | 0.3 | 1.0 | | 1 | m | 1.00 |
| 21 | 기준 | 거더 | 균열 | 0.1 | 0.5 | | 2 | m | 1.00 |
| 22 | 26상 | 거더 | 균열 | 0.1 | 1.0 | | 1 | m | 1.00 |

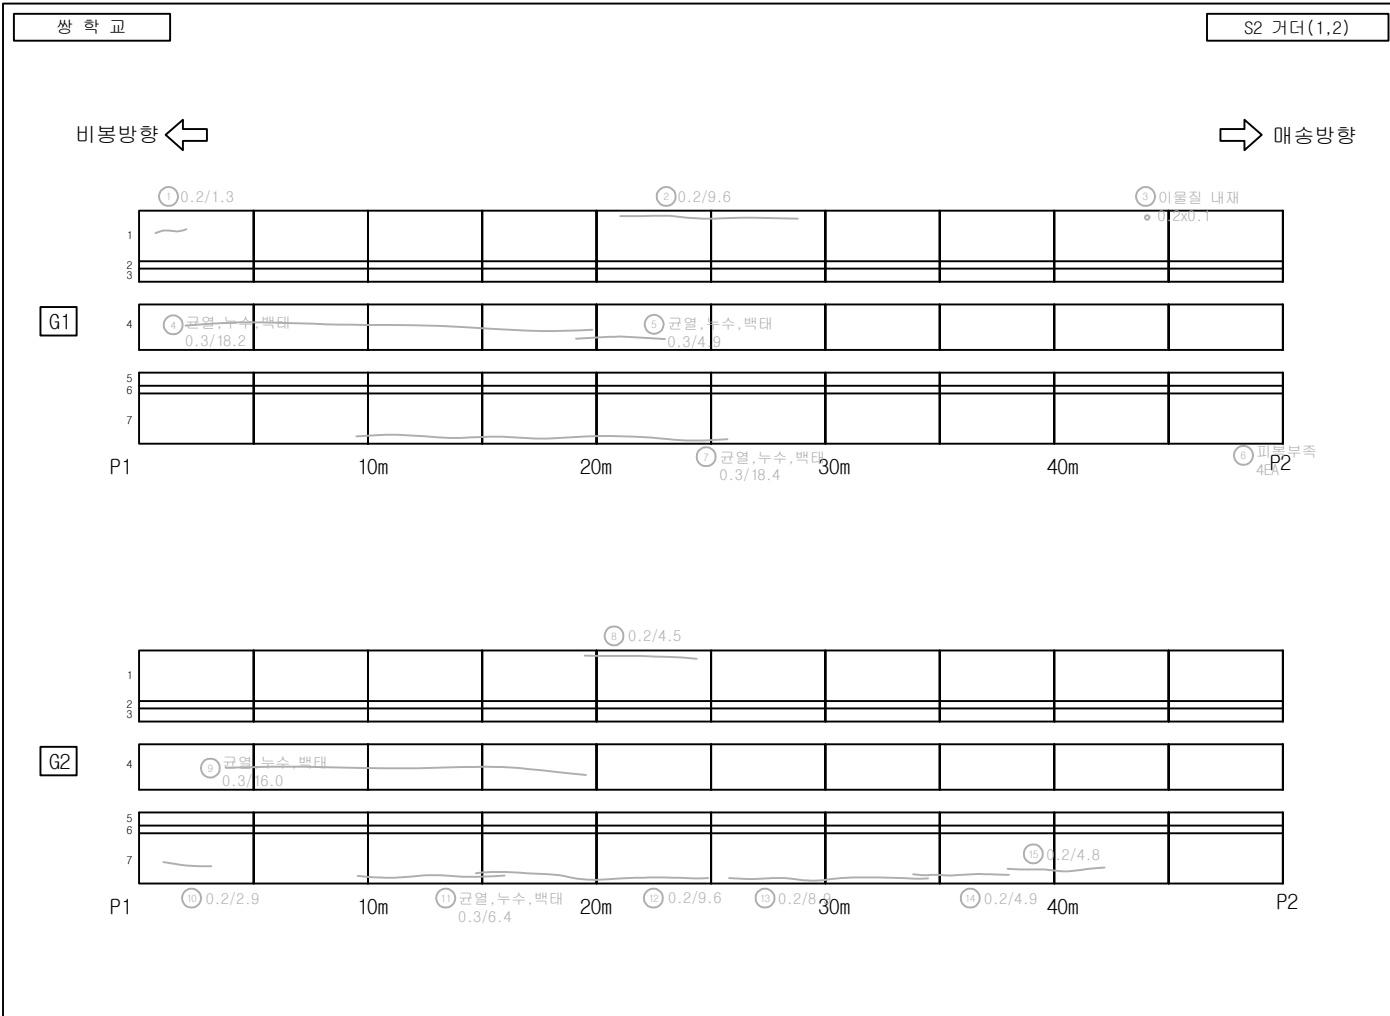
| 번호 | 구분 | 부재 | 손상현황 | 손상규모 | | | | | 비고 |
|---|---|---|---|---|---|---|---|---|---|
| 1 | 기초 | 거더 | 균열 | 0.2 | 1.3 | | 1 | m | 1.30 '20'년 보수 |
| 2 | 기초 | 거더 | 균열 | 0.2 | 9.6 | | 1 | m | 9.60 '20'년 보수 |
| 4 | 기초 | 거더 | 균열, 누수, 백태 | 0.3 | 18.2 | | 1 | m | 18.20 '20'년 보수 |
| 5 | 기초 | 거더 | 균열, 누수, 백태 | 0.3 | 4.9 | | 1 | m | 4.90 '20'년 보수 |
| 7 | 기초 | 거더 | 균열, 누수, 백태 | 0.3 | 18.4 | | 1 | m | 18.40 '20'년 보수 |
| 8 | 기초 | 거더 | 균열 | 0.2 | 4.5 | | 1 | m | 4.50 '20'년 보수 |
| 9 | 기초 | 거더 | 균열, 누수, 백태 | 0.3 | 16.0 | | 1 | m | 16.00 '20'년 보수 |
| 10 | 기초 | 거더 | 균열 | 0.2 | 2.9 | | 1 | m | 2.90 '20'년 보수 |
| 11 | 기초 | 거더 | 균열, 누수, 백태 | 0.3 | 6.4 | | 1 | m | 6.40 '20'년 보수 |
| 12 | 기초 | 거더 | 균열 | 0.2 | 9.6 | | 1 | m | 9.60 '20'년 보수 |
| 13 | 기초 | 거더 | 균열 | 0.2 | 6.9 | | 1 | m | 8.90 '20'년 보수 |
| 14 | 기초 | 거더 | 균열 | 0.2 | 4.9 | | 1 | m | 4.90 '20'년 보수 |
| 15 | 기초 | 거더 | 균열 | 0.2 | 4.3 | | 1 | m | 4.30 '20'년 보수 |

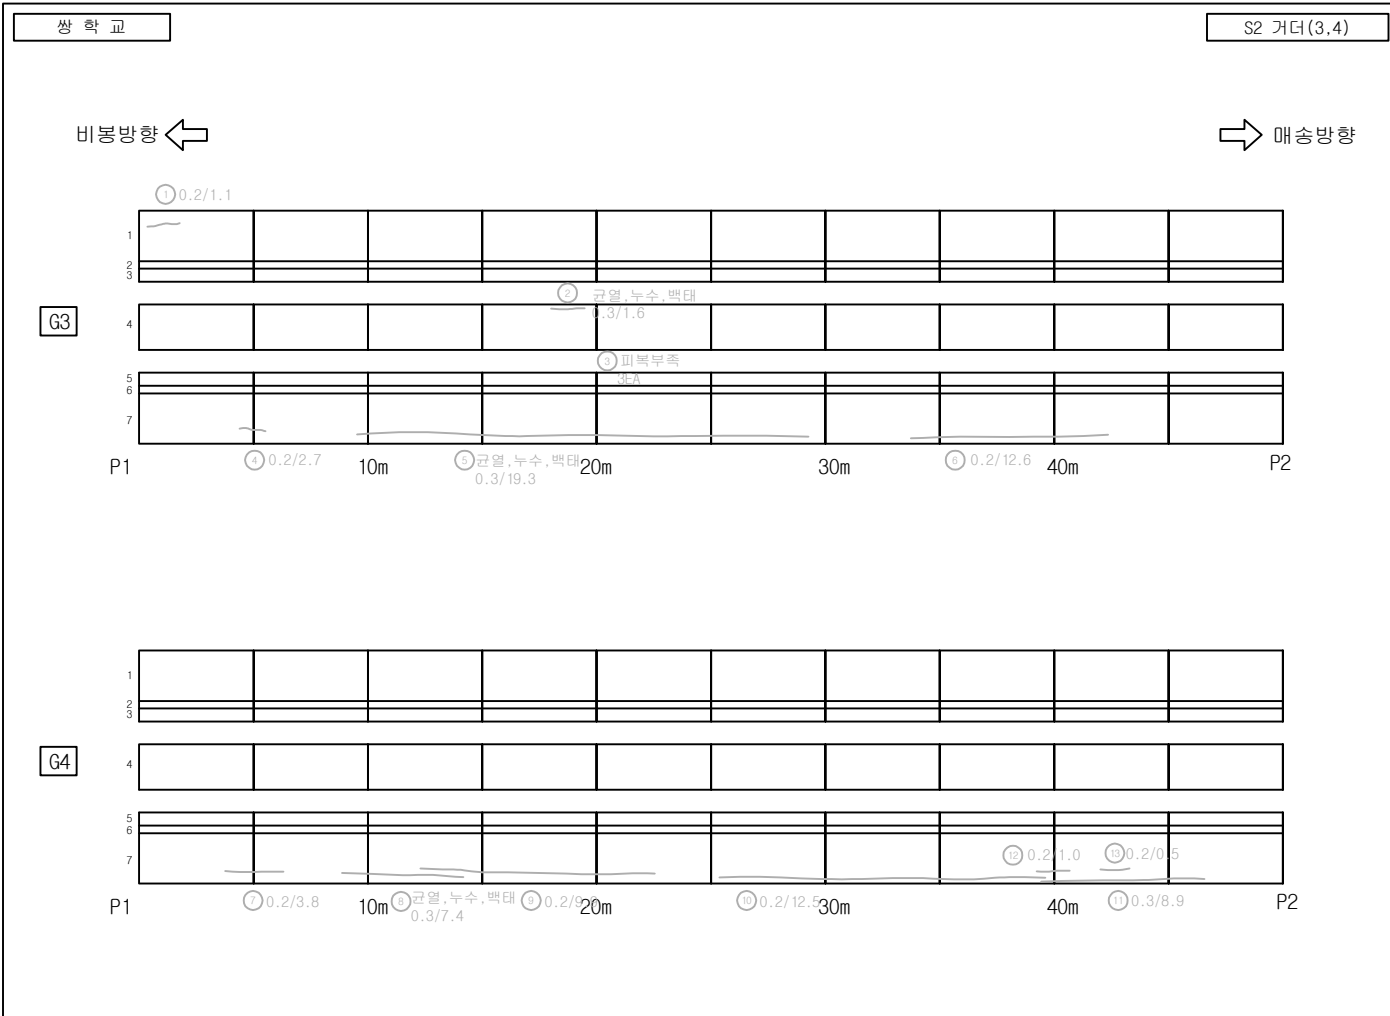
| 번호 | 구분 | 부재 | 손상현황 | 손상규모 | | | | | 비고 |
|---|---|---|---|---|---|---|---|---|---|
| 1 | 기초 | 거더 | 균열 | 0.2 | 1.1 | | 1 | m | 1.10 20'년 보수 |
| 2 | 기초 | 거더 | 균열, 누수, 백태 | 0.3 | 1.6 | | 1 | m | 1.60 20'년 보수 |
| 4 | 기초 | 거더 | 균열 | 0.2 | 2.7 | | 1 | m | 2.70 20'년 보수 |
| 5 | 기초 | 거더 | 균열, 누수, 백태 | 0.3 | 19.3 | | 1 | m | 19.30 20'년 보수 |
| 6 | 기초 | 거더 | 균열 | 0.2 | 12.6 | | 1 | m | 12.60 20'년 보수 |
| 7 | 기초 | 거더 | 균열 | 0.2 | 3.8 | | 1 | m | 3.80 20'년 보수 |
| 8 | 기초 | 거더 | 균열, 누수, 백태 | 0.3 | 7.4 | | 1 | m | 7.40 20'년 보수 |
| 9 | 기초 | 거더 | 균열 | 0.2 | 9.9 | | 1 | m | 9.90 20'년 보수 |
| 10 | 기초 | 거더 | 균열 | 0.2 | 12.5 | | 1 | m | 12.50 20'년 보수 |
| 11 | 기초 | 거더 | 균열 | 0.3 | 8.9 | | 1 | m | 8.90 20'년 보수 |
| 12 | 기초 | 거더 | 균열 | 0.2 | 1.0 | | 1 | m | 1.00 20'년 보수 |
| 13 | 기초 | 거더 | 균열 | 0.2 | 0.5 | | 1 | m | 0.50 20'년 보수 |

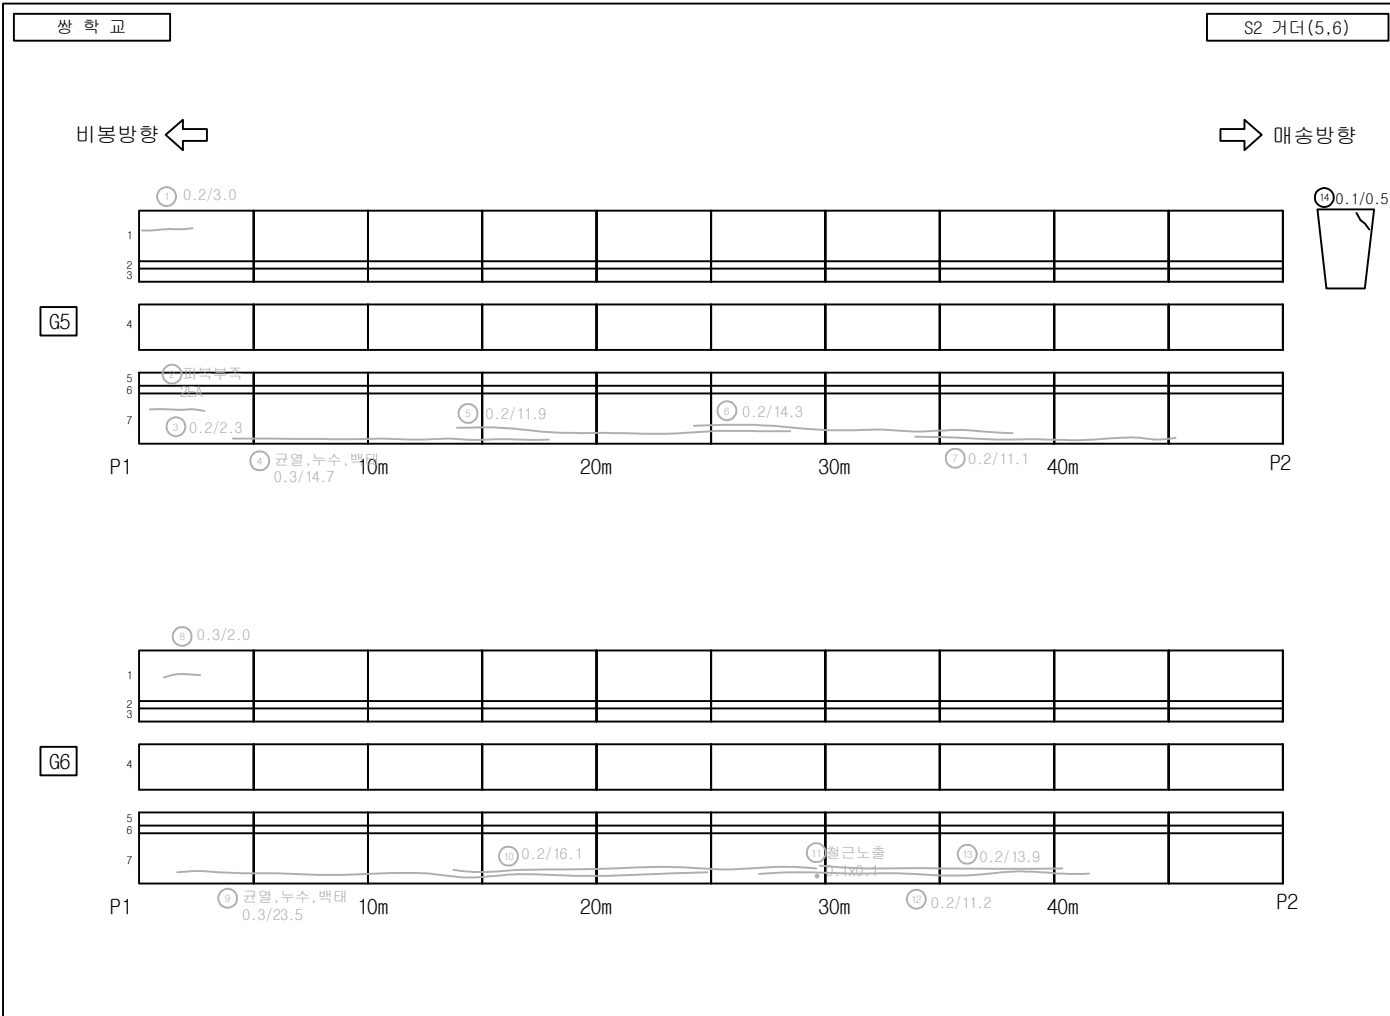
| 번호 | 구분 | 부재 | 손상 현황 | 손상 규모 | | | | | 비고 |
|---|---|---|---|---|---|---|---|---|---|
| 1 | 기초 | 거더 | 균열 | 0.2 | 3.0 | | 1 | m | 3.00 '20'년 보수 |
| 3 | 기초 | 거더 | 균열 | 0.2 | 2.3 | | 1 | m | 2.30 '20'년 보수 |
| 4 | 기초 | 거더 | 균열, 누수, 백태 | 0.3 | 14.7 | | 1 | m | 14.70 '20'년 보수 |
| 5 | 기초 | 거더 | 균열 | 0.2 | 11.9 | | 1 | m | 11.90 '20'년 보수 |
| 6 | 기초 | 거더 | 균열 | 0.2 | 14.3 | | 1 | m | 14.30 '20'년 보수 |
| 7 | 기초 | 거더 | 균열 | 0.2 | 11.1 | | 1 | m | 11.10 '20'년 보수 |
| 8 | 기초 | 거더 | 균열 | 0.3 | 2.0 | | 1 | m | 2.00 '20'년 보수 |
| 9 | 기초 | 거더 | 균열, 누수, 백태 | 0.3 | 23.5 | | 1 | m | 23.50 '20'년 보수 |
| 10 | 기초 | 거더 | 균열 | 0.2 | 16.1 | | 1 | m | 16.10 '20'년 보수 |
| 12 | 기초 | 거더 | 균열 | 0.2 | 11.2 | | 1 | m | 11.20 '20'년 보수 |
| 13 | 기초 | 거더 | 균열 | 0.2 | 13.9 | | 1 | m | 13.90 '20'년 보수 |
| 14 | 26상 | 거더 | 균열 | 0.1 | 0.5 | | 1 | m | 0.50 |

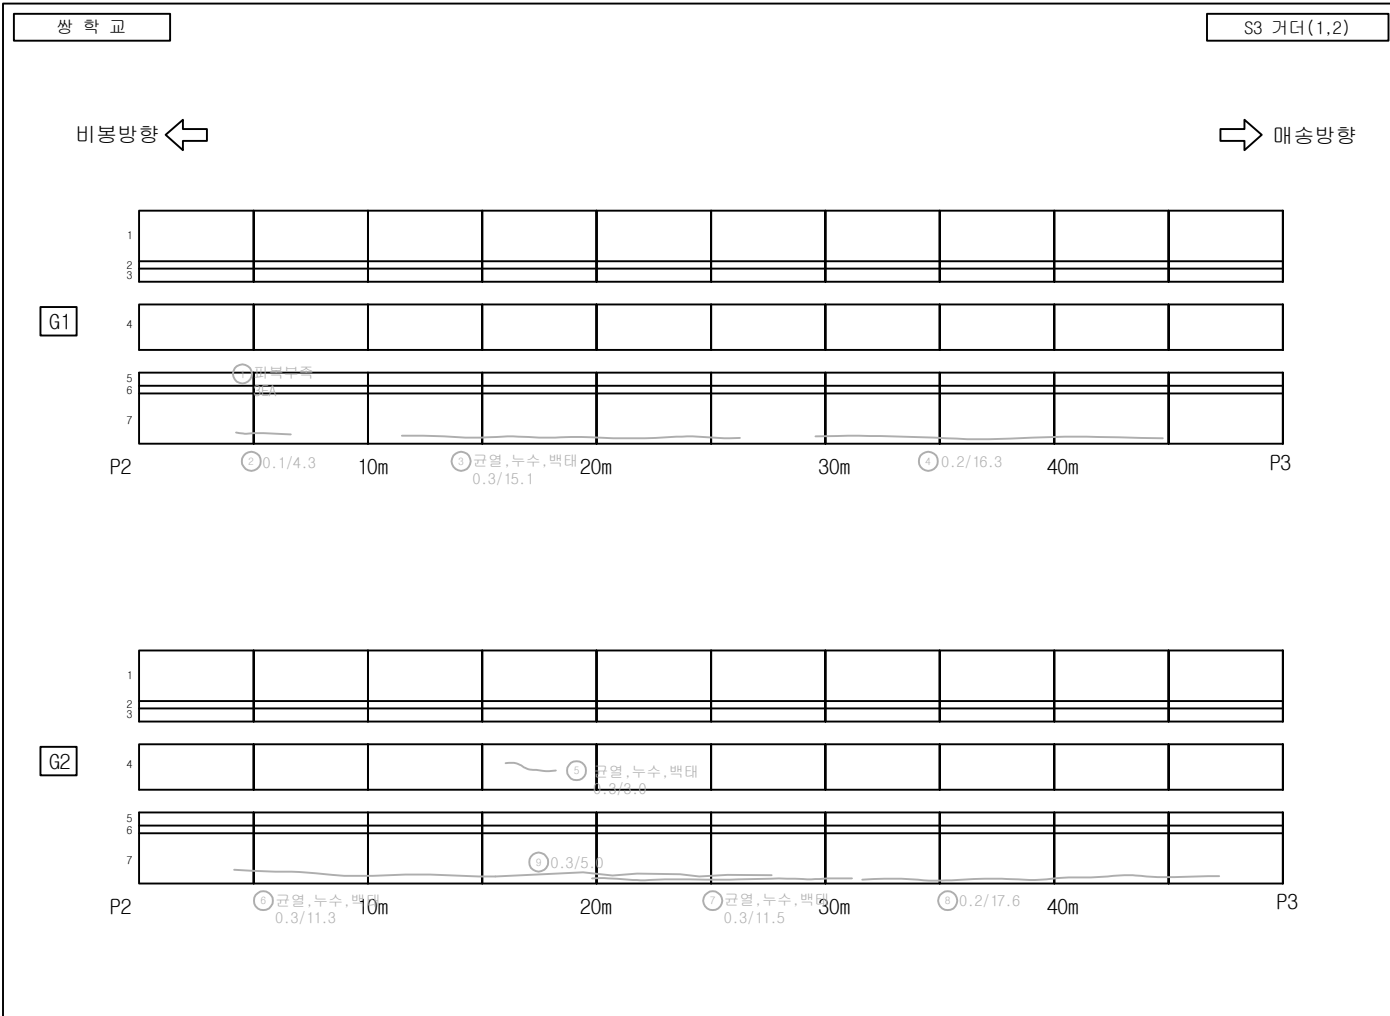
| 번호 | 구분 | 부재 | 손상현황 | 손상규모 | | | | | 비고 |
|---|---|---|---|---|---|---|---|---|---|
| 2 | 기준 | 거더 | 균열 | 0.1 | 4.3 | | 1 | m | 4.30 |
| 3 | 기준 | 거더 | 균열, 누수, 백태 | 0.3 | 15.1 | | 1 | m | 15.10 |
| 4 | 기준 | 거더 | 균열 | 0.2 | 16.3 | | 1 | m | 16.30 |
| 5 | 기준 | 거더 | 균열, 누수, 백태 | 0.3 | 3.0 | | 1 | m | 3.00 |
| 6 | 기준 | 거더 | 균열, 누수, 백태 | 0.3 | 11.3 | | 1 | m | 11.30 |
| 7 | 기준 | 거더 | 균열, 누수, 백태 | 0.3 | 11.5 | | 1 | m | 11.50 |
| 8 | 기준 | 거더 | 균열 | 0.2 | 17.6 | | 1 | m | 17.60 |
| 9 | 기준 | 거더 | 균열 | 0.3 | 5.0 | | 1 | m | 5.00 |

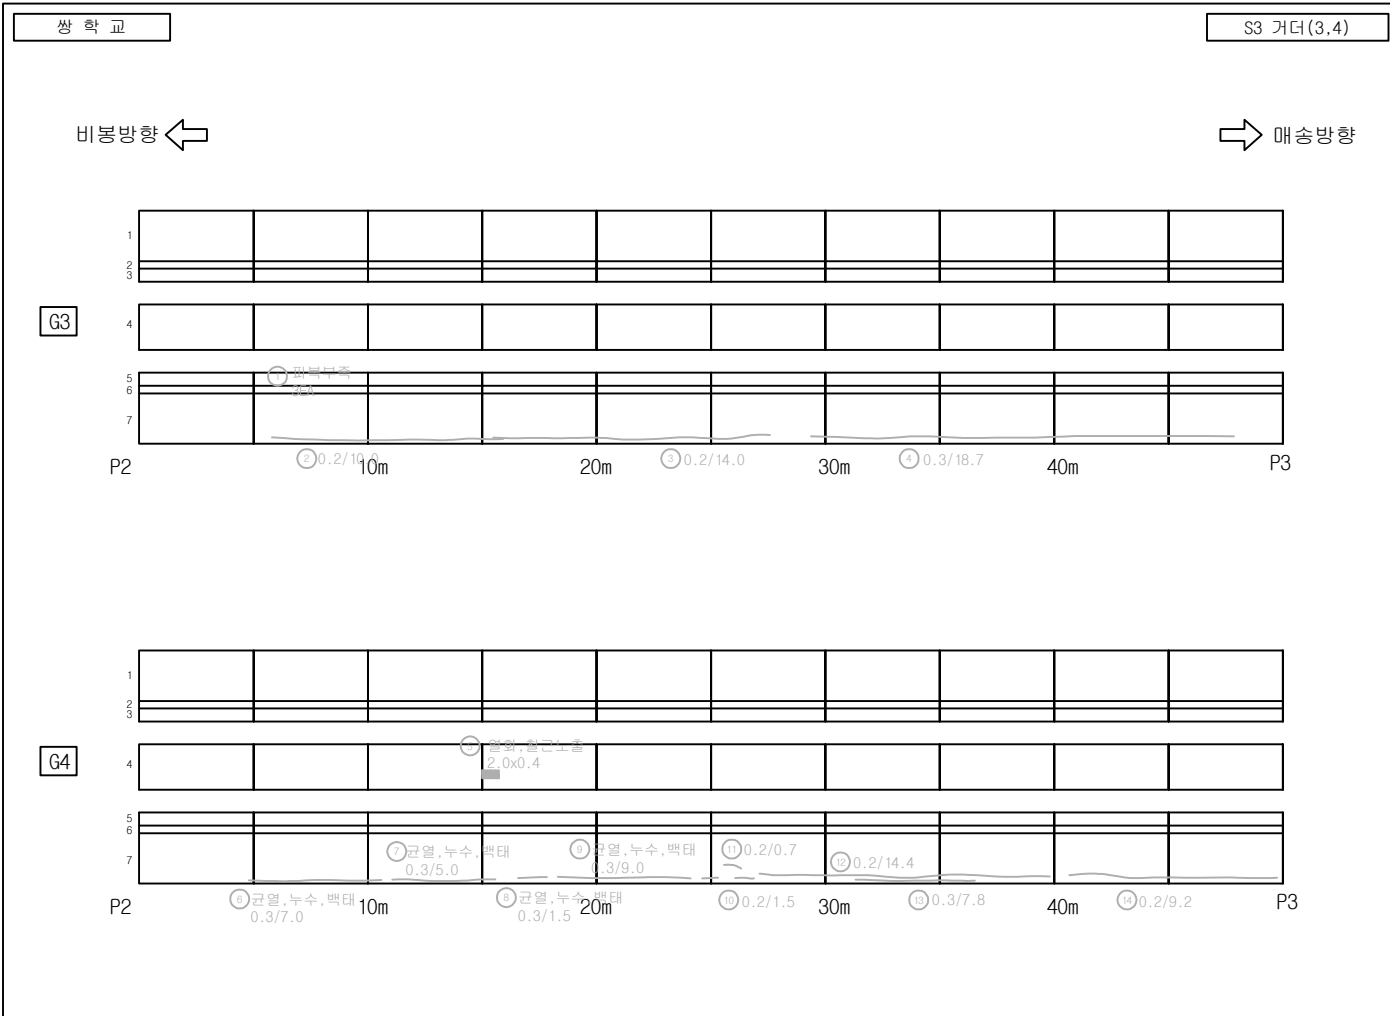
| 번호 | 구분 | 부재 | 손상현황 | 손상규모 | | | | | 비고 | |
|---|---|---|---|---|---|---|---|---|---|---|
| 2 | 기초 | 거더 | 균열 | 0.2 | 10.0 | | 1 | m | 10.00 | 20'년 보수 |
| 3 | 기초 | 거더 | 균열 | 0.2 | 14.0 | | 1 | m | 14.00 | 20'년 보수 |
| 4 | 기초 | 거더 | 균열 | 0.3 | 18.7 | | 1 | m | 18.70 | 20'년 보수 |
| 6 | 기초 | 거더 | 균열, 누수, 백태 | 0.3 | 7.0 | | 1 | m | 7.00 | 20'년 보수 |
| 7 | 기초 | 거더 | 균열, 누수, 백태 | 0.3 | 5.0 | | 1 | m | 5.00 | 20'년 보수 |
| 8 | 기초 | 거더 | 균열, 누수, 백태 | 0.3 | 1.5 | | 1 | m | 1.50 | 20'년 보수 |
| 9 | 기초 | 거더 | 균열, 누수, 백태 | 0.3 | 9.0 | | 1 | m | 9.00 | 22'상 보수 |
| 10 | 기초 | 거더 | 균열 | 0.2 | 1.5 | | 1 | m | 1.50 | 20'년 보수 |
| 11 | 기초 | 거더 | 균열 | 0.2 | 0.7 | | 1 | m | 0.70 | 20'년 보수 |
| 12 | 기초 | 거더 | 균열 | 0.2 | 14.4 | | 1 | m | 14.40 | 20'년 보수 |
| 13 | 기초 | 거더 | 균열 | 0.3 | 7.8 | | 1 | m | 7.80 | 20'년 보수 |
| 14 | 기초 | 거더 | 균열 | 0.2 | 9.2 | | 1 | m | 9.20 | 20'년 보수 |

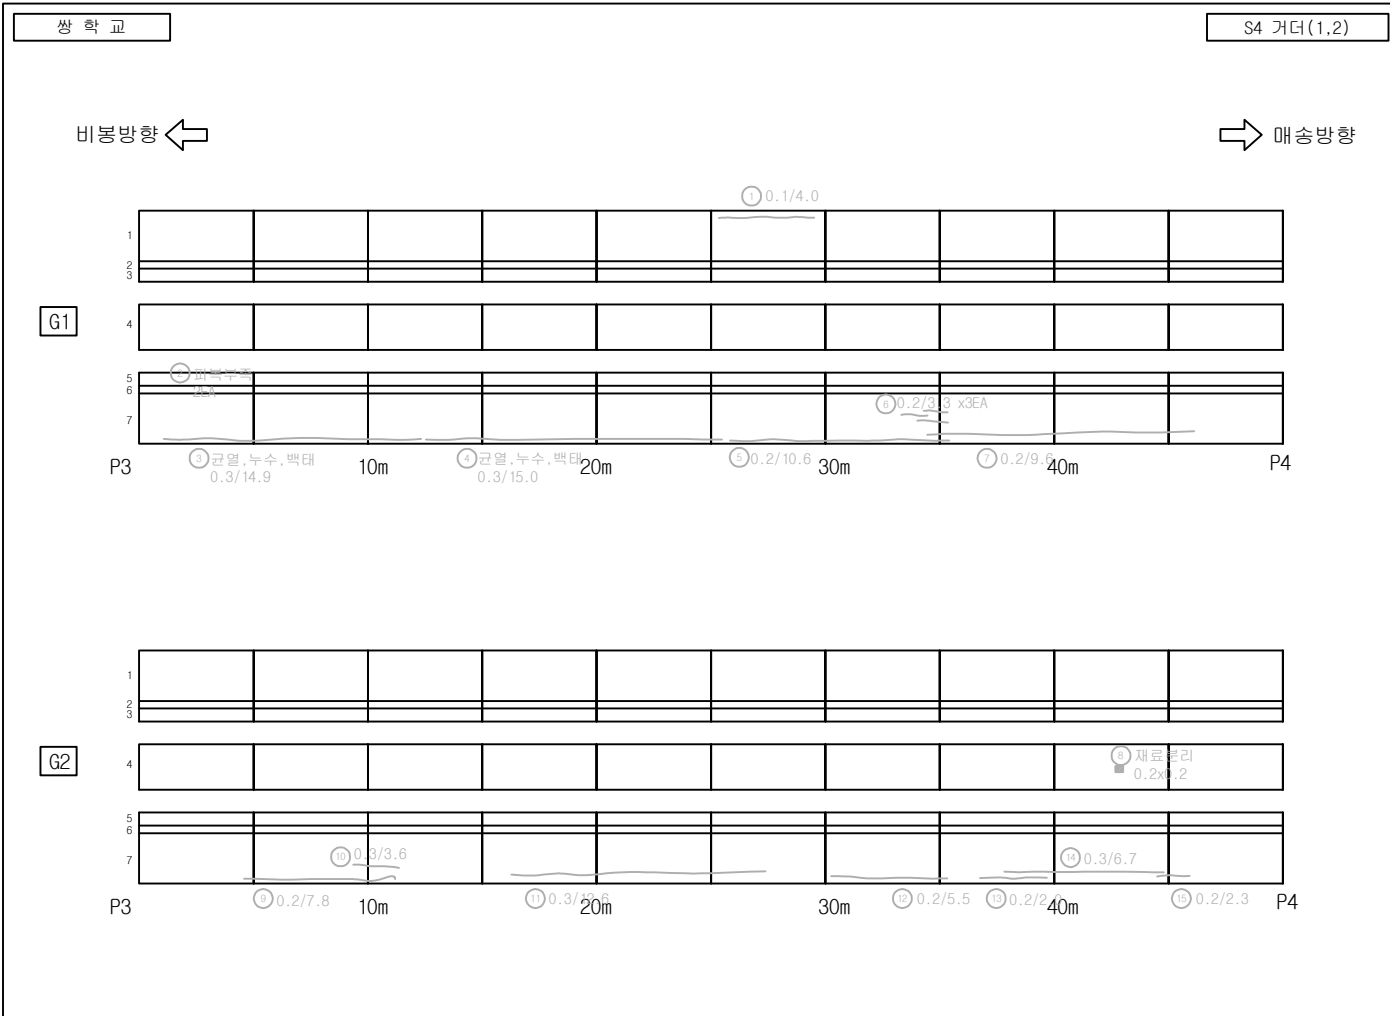
| 번호 | 구분 | 부재 | 손 상 현 황 | 손 상 규 모 | | | | | 비고 | |
|---|---|---|---|---|---|---|---|---|---|---|
| 1 | 기준 | 거더 | 균열 | 0.1 | 4.0 | | 1 | m | 4.00 | 20'년 보수 |
| 3 | 기준 | 거더 | 균열, 누수, 백태 | 0.3 | 14.9 | | 1 | m | 14.90 | 20'년 보수 |
| 4 | 기준 | 거더 | 균열, 누수, 백태 | 0.3 | 15.0 | | 1 | m | 15.00 | 20'년 보수 |
| 5 | 기준 | 거더 | 균열 | 0.2 | 10.6 | | 1 | m | 10.60 | 20'년 보수 |
| 6 | 기준 | 거더 | 균열 | 0.2 | 3.3 | | 3 | m | 9.90 | 20'년 보수 |
| 7 | 기준 | 거더 | 균열 | 0.2 | 9.6 | | 1 | m | 9.60 | 20'년 보수 |
| 9 | 기준 | 거더 | 균열 | 0.2 | 7.8 | | 1 | m | 7.80 | 20'년 보수 |
| 10 | 기준 | 거더 | 균열 | 0.3 | 3.6 | | 1 | m | 3.60 | 20'년 보수 |
| 11 | 기준 | 거더 | 균열 | 0.3 | 12.6 | | 1 | m | 12.60 | 20'년 보수 |
| 12 | 기준 | 거더 | 균열 | 0.2 | 5.5 | | 1 | m | 5.50 | 20'년 보수 |
| 13 | 기준 | 거더 | 균열 | 0.2 | 2.0 | | 1 | m | 2.00 | 20'년 보수 |
| 14 | 기준 | 거더 | 균열 | 0.3 | 6.7 | | 1 | m | 6.70 | 20'년 보수 |
| 15 | 기준 | 거더 | 균열 | 0.2 | 2.3 | | 1 | m | 2.30 | 20'년 보수 |
