천 천 교

| 발 주 처 | 용 역 명 | 점검기관 | 구 조 물 명 | 도 면 명 | 도면번호 |
|---|---|---|---|---|---|
| 화성도시고속도로주식회사 | 비붕~매송간 도시고속도로 2026년 상반기 정밀안전점검 | (주)명성엔지니어링 | 천 천 교 | 바닥판 상면 S1 | 001 |

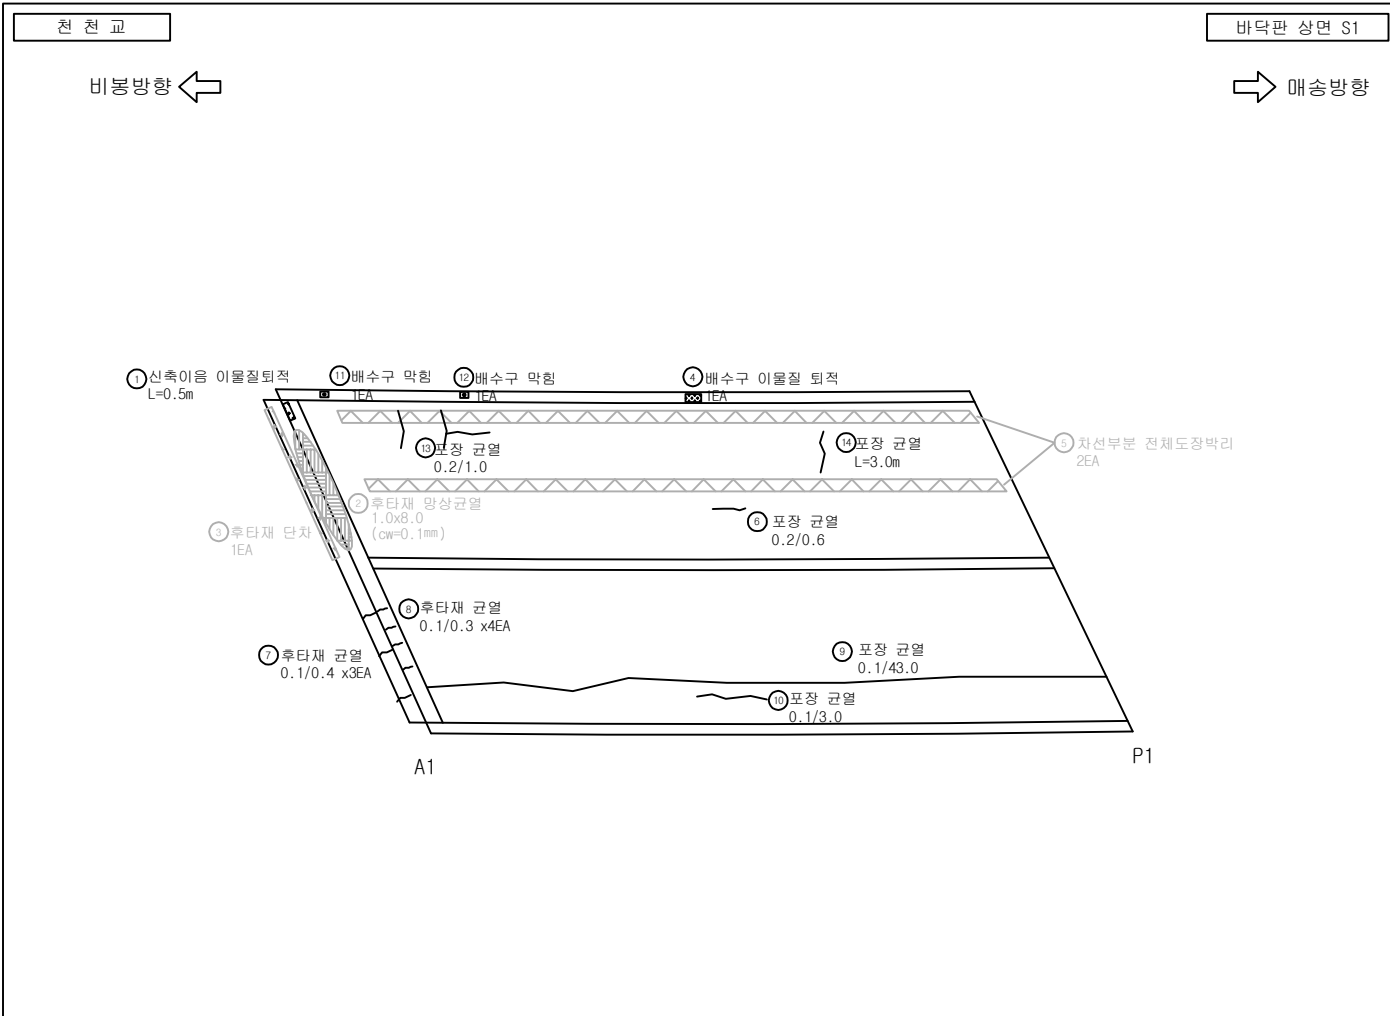
| 번호 | 구분 | 부재 | 손 상 현 황 | 손 상 규 모 | | | | | 비고 |
|---|---|---|---|---|---|---|---|---|---|
| 1 | 20상 | 신축이음 | 신축이음 이물질 퇴적 | | 0.5 | | 1 | m | 0.50 |
| 2 | 기존 | 신축이음 | 후타재 양상균열 | 0.1 | 1.0 | 8.0 | 1 | m | 8.00 22'상 보수 |
| 3 | 기존 | 신축이음 | 후타재 단차 | | | | 1 | EA | 1.00 22'상 보수 |
| 4 | 20상 | 배수시설 | 배수구 이물질 퇴적 | | | | 1 | EA | 1.00 |
| 5 | 기존 | 교면포장 | 차선부분 전체도장박리 | | | | 2 | EA | 2.00 22'상 보수 |
| 6 | 22상 | 교면포장 | 포장 균열 | 0.2 | 0.6 | | 1 | m | 0.60 |
| 7 | 24상 | 신축이음 | 후타재 균열 | 0.1 | 0.4 | | 3 | m | 1.20 |
| 8 | 24상 | 신축이음 | 후타재 균열 | 0.1 | 0.3 | | 4 | m | 1.20 |
| 9 | 24상 | 교면포장 | 포장 균열 | 0.1 | 43.0 | | 1 | m | 43.00 |
| 10 | 24상 | 교면포장 | 포장 균열 | 0.1 | 3.0 | | 1 | m | 3.00 |
| 11 | 24상 | 배수시설 | 배수구 막힘 | | | | 1 | EA | 1.00 |
| 12 | 24상 | 배수시설 | 배수구 막힘 | | | | 1 | EA | 1.00 |
| 13 | 24상 | 교면포장 | 포장 균열 | 0.2 | 1.0 | | 1 | m | 1.00 |
| 14 | 26상 | 교면포장 | 포장 균열 | | 3.0 | | 1 | m | 3.00 |

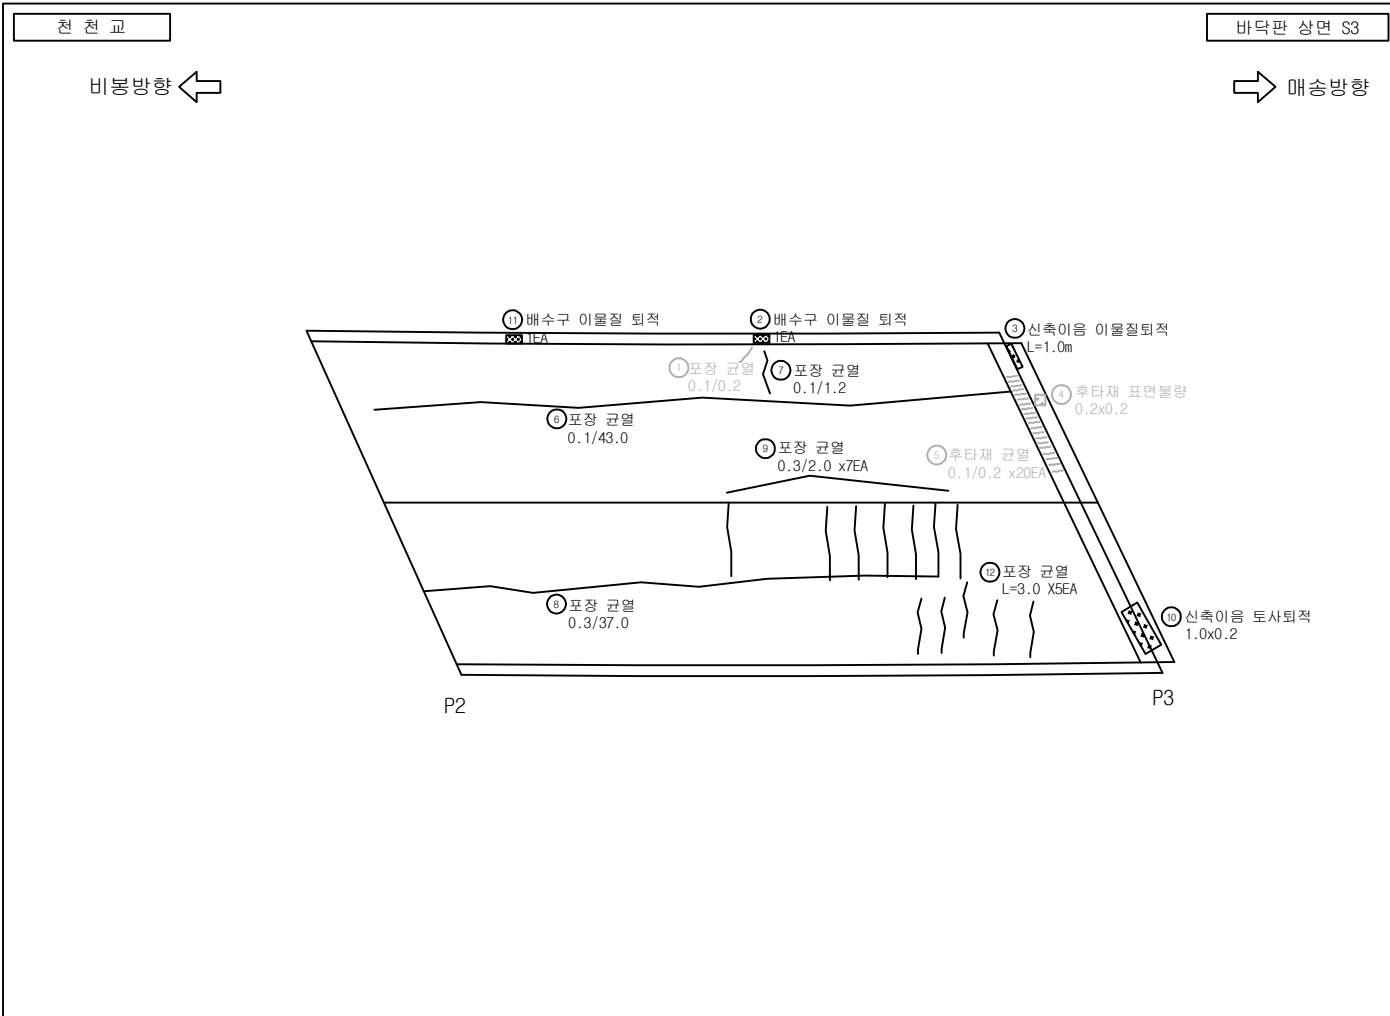
| 번호 | 구분 | 부재 | 손상 현황 | 손상 규모 | | | | | 비고 |
|---|---|---|---|---|---|---|---|---|---|
| 1 | 기존 | 교면포장 | 포장 균열 | 0.1 | 0.2 | | 1 | m | 24'상 보수 |
| 5 | 기존 | 신축이음 | 후타재 균열 | 0.1 | 0.2 | | 20 | m | 4.00, 22'상 보수 |
| 6 | 24상 | 교면포장 | 포장 균열 | 0.1 | 43.0 | | 1 | m | 43.00 |
| 7 | 24상 | 교면포장 | 포장 균열 | 0.1 | 1.2 | | 1 | m | 1.20 |
| 8 | 24상 | 교면포장 | 포장 균열 | 0.3 | 37.0 | | 1 | m | 37.00 |
| 9 | 24상 | 교면포장 | 포장 균열 | 0.3 | 2.0 | | 7 | m | 14.00 |
| 12 | 26상 | 교면포장 | 포장 균열 | | 3.0 | | 5 | m | 15.00 |

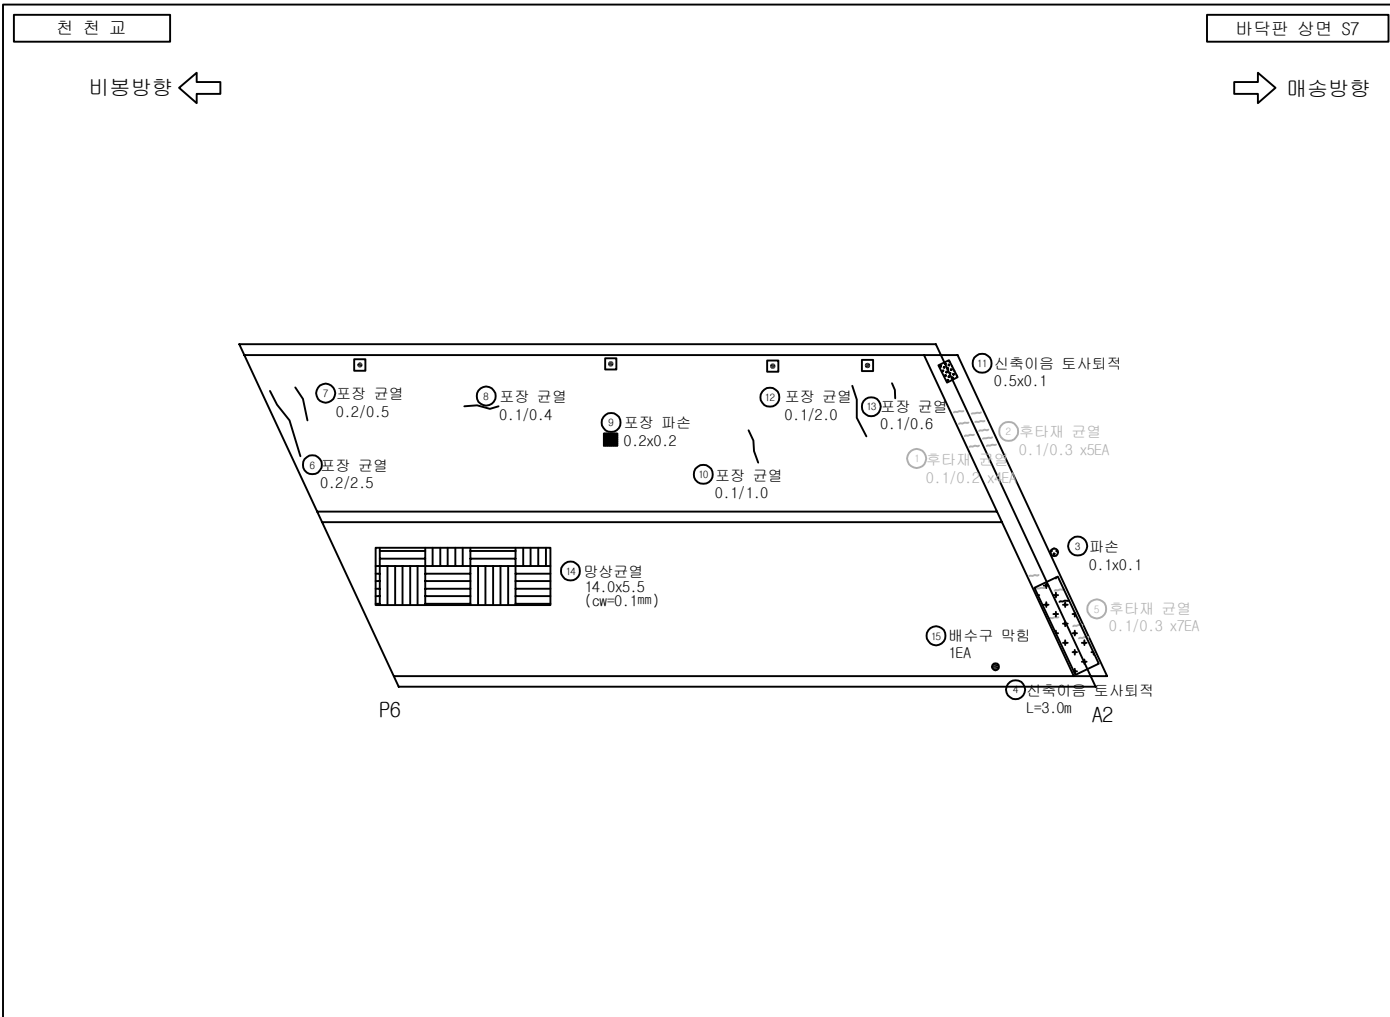
| 번호 | 구분 | 부재 | 손 상 현 황 | 손 상 규 모 | | | | | 비고 |
|---|---|---|---|---|---|---|---|---|---|
| 1 | 기초 | 신축이음 | 후타재 균열 | 0.1 | 0.2 | | 4 | m | 0.80 |
| 2 | 기초 | 신축이음 | 후타재 균열 | 0.1 | 0.3 | | 5 | m | 1.50 |
| 5 | 기초 | 신축이음 | 후타재 균열 | 0.1 | 0.3 | | 7 | m | 2.10 |
| 6 | 24상 | 교면포장 | 포장 균열 | 0.2 | 2.5 | | 1 | m | 2.50 |
| 7 | 24상 | 교면포장 | 포장 균열 | 0.2 | 0.5 | | 1 | m | 0.50 |
| 8 | 24상 | 교면포장 | 포장 균열 | 0.1 | 0.4 | | 1 | m | 0.40 |
| 10 | 24상 | 교면포장 | 포장 균열 | 0.1 | 1.0 | | 1 | m | 1.00 |
| 12 | 24상 | 교면포장 | 포장 균열 | 0.1 | 2.0 | | 1 | m | 2.00 |
| 13 | 24상 | 교면포장 | 포장 균열 | 0.1 | 0.6 | | 1 | m | 0.60 |
| 14 | 24상 | 교면포장 | 망상균열 | 0.1 | 14.0 | 5.5 | 1 | m <sup>2</sup> | 77.00 |

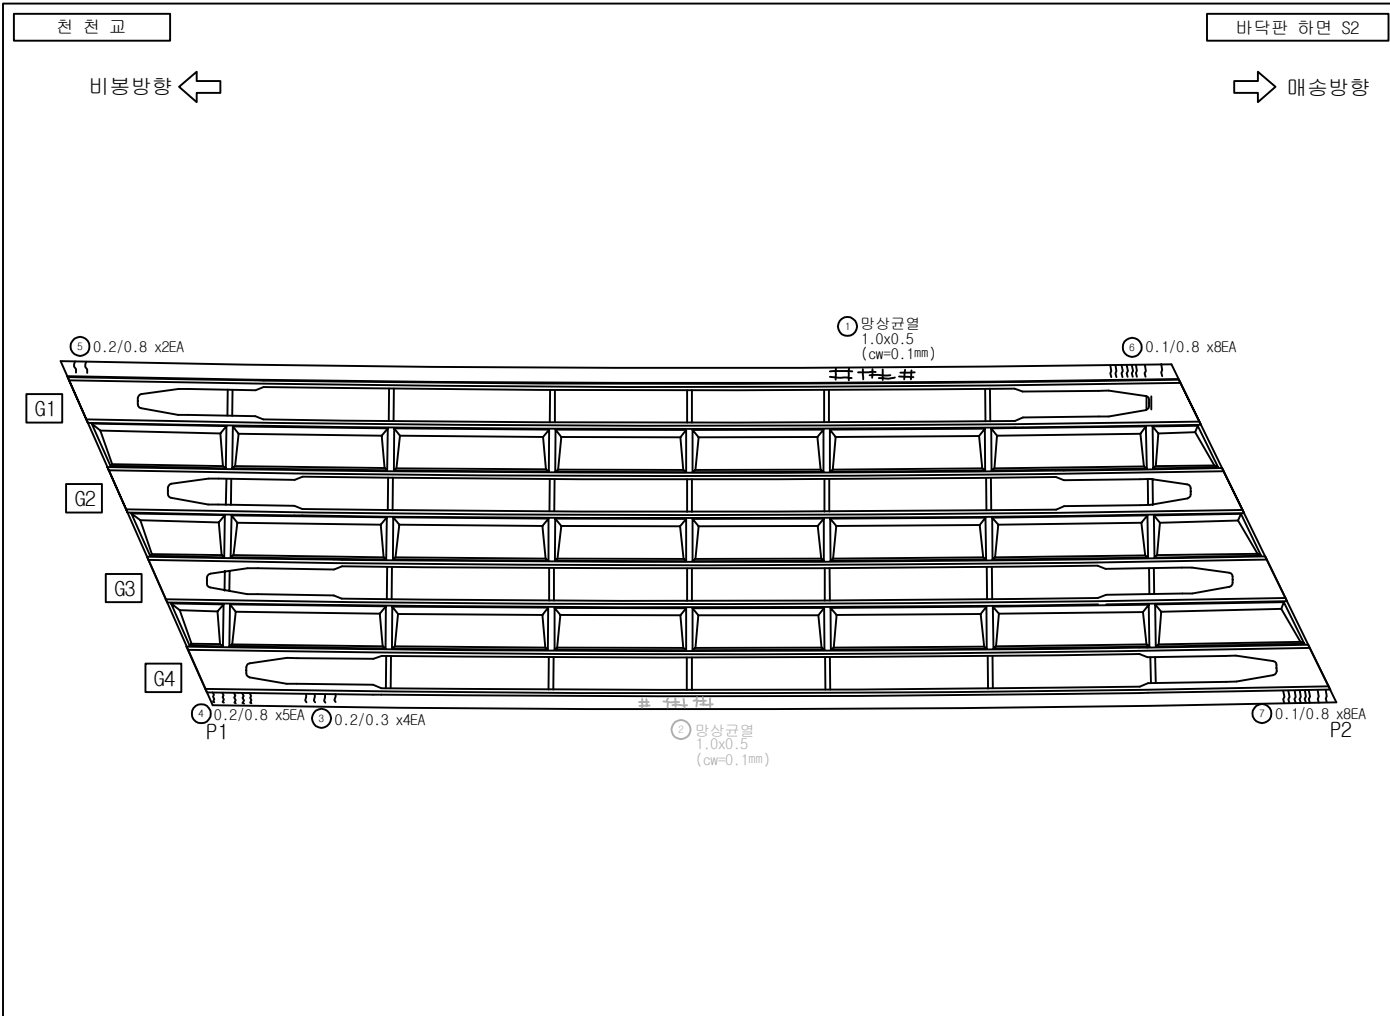
| 번호 | 구분 | 부재 | 손상 현황 | 손상 규모 | | | | | 비고 |
|---|---|---|---|---|---|---|---|---|---|
| 1 | 17년 | 바닥판 | 망상균열 | 0.1 | 1.0 | 0.5 | 1 | m <sup>2</sup> | 0.50 |
| 2 | 24상 | 바닥판 | 망상균열 | 0.1 | 1.0 | 0.5 | 1 | m <sup>2</sup> | 0.50 |
| 3 | 24상 | 바닥판 | 균열 | 0.2 | 0.3 | | 4 | m | 1.20 |
| 4 | 24상 | 바닥판 | 균열 | 0.2 | 0.8 | | 5 | m | 4.00 |
| 5 | 24상 | 바닥판 | 균열 | 0.2 | 0.8 | | 2 | m | 1.60 |
| 6 | 24상 | 바닥판 | 균열 | 0.1 | 0.8 | | 8 | m | 6.40 |
| 7 | 24상 | 바닥판 | 균열 | 0.1 | 0.8 | | 8 | m | 6.40 |

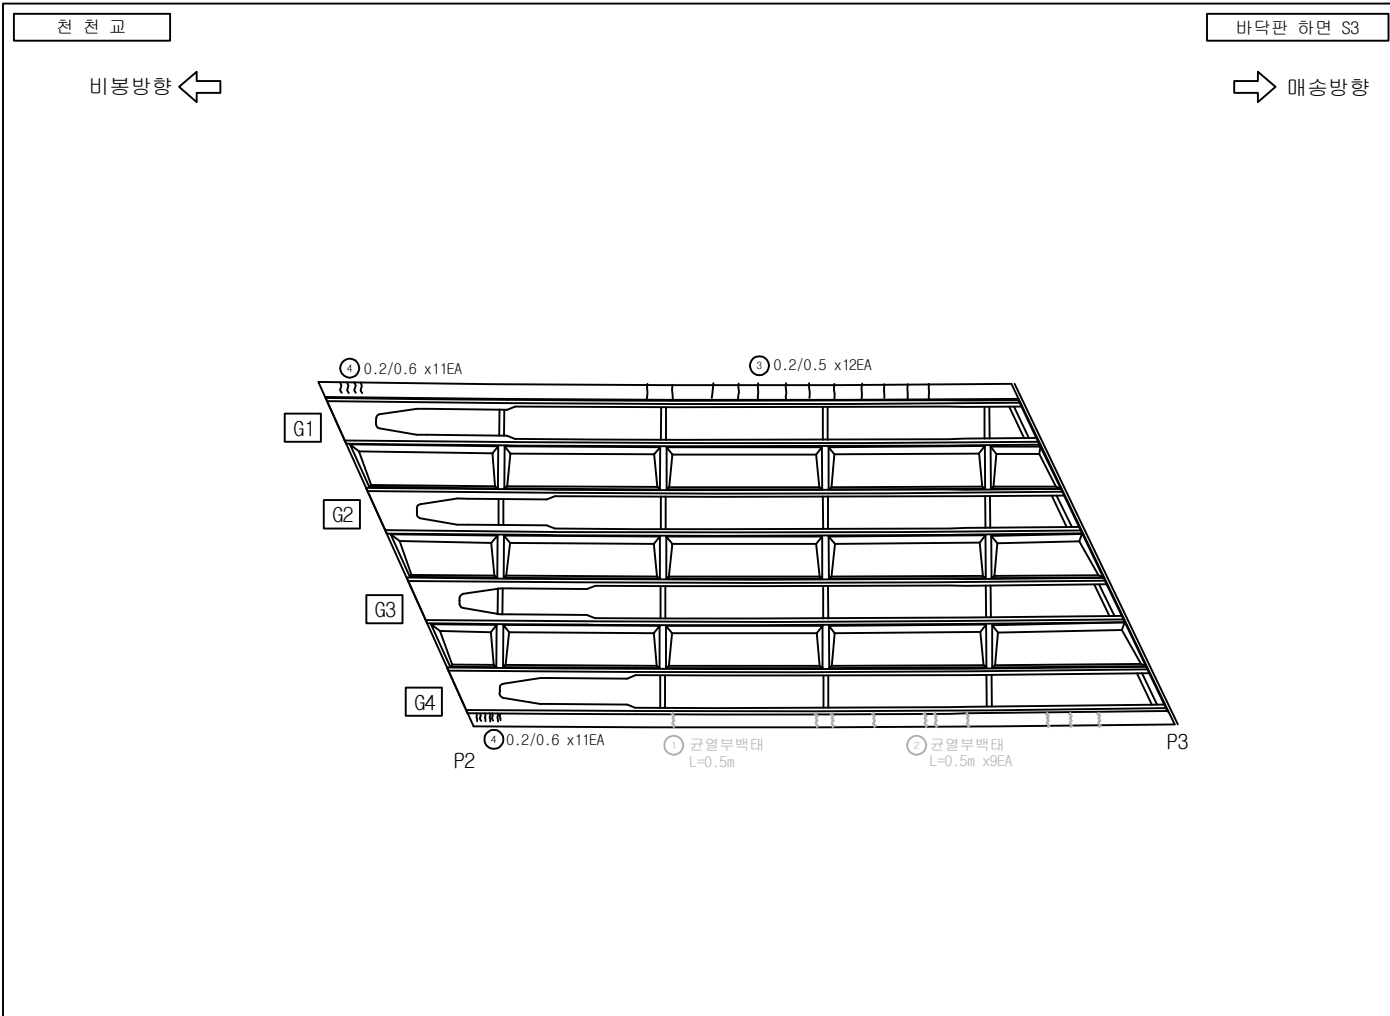
| 번호 | 구분 | 부재 | 손 상 현 황 | 손 상 규 모 | | | | | 비고 | |
|---|---|---|---|---|---|---|---|---|---|---|
| 1 | 기초 | 바닥판 | 균열부 백태 | | 0.5 | | 1 | m | 0.50 | 20'년 보수 |
| 2 | 기초 | 바닥판 | 균열부 백태 | | 0.5 | | 9 | m | 4.50 | 20'년 보수 |
| 3 | 17년 | 바닥판 | 균열 | 0.2 | 0.5 | | 12 | m | 6.00 | |
| 4 | 24상 | 바닥판 | 균열 | 0.2 | 0.6 | | 11 | m | 6.60 | |

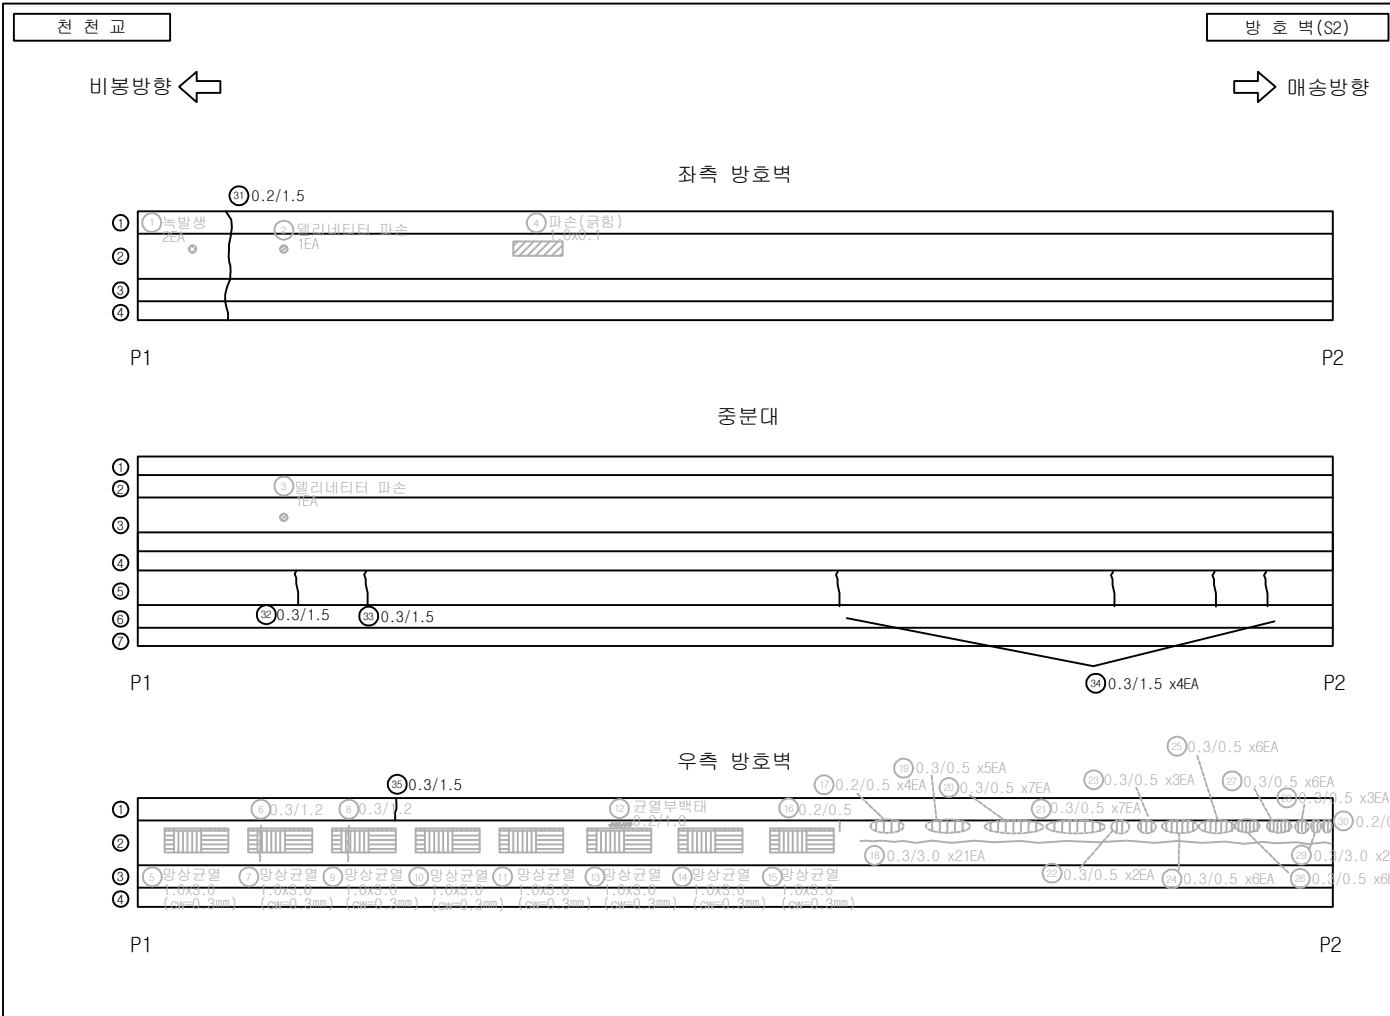
| 번호 | 구분 | 부재 | 손상 현황 | 손상 규모 | | | | | 비고 |
|---|---|---|---|---|---|---|---|---|---|
| 28 | 기초 | 방호벽 | 균열 | 0.3 | 0.5 | | 3 | m | 22'상 보수 |
| 29 | 기초 | 방호벽 | 균열 | 0.3 | 3.0 | | 2 | m | 22'상 보수 |
| 30 | 기초 | 방호벽 | 균열 | 0.2 | 0.5 | | 2 | m | 22'상 보수 |
| 31 | 22상 | 방호벽 | 균열 | 0.2 | 1.5 | | 1 | m | 1.50 |
| 32 | 24상 | 중분대 | 균열 | 0.3 | 1.5 | | 1 | m | 1.50 |
| 33 | 24상 | 중분대 | 균열 | 0.3 | 1.5 | | 1 | m | 1.50 |
| 34 | 24상 | 중분대 | 균열 | 0.3 | 1.5 | | 4 | m | 6.00 |
| 35 | 24상 | 방호벽 | 균열 | 0.3 | 1.5 | | 1 | m | 1.50 |

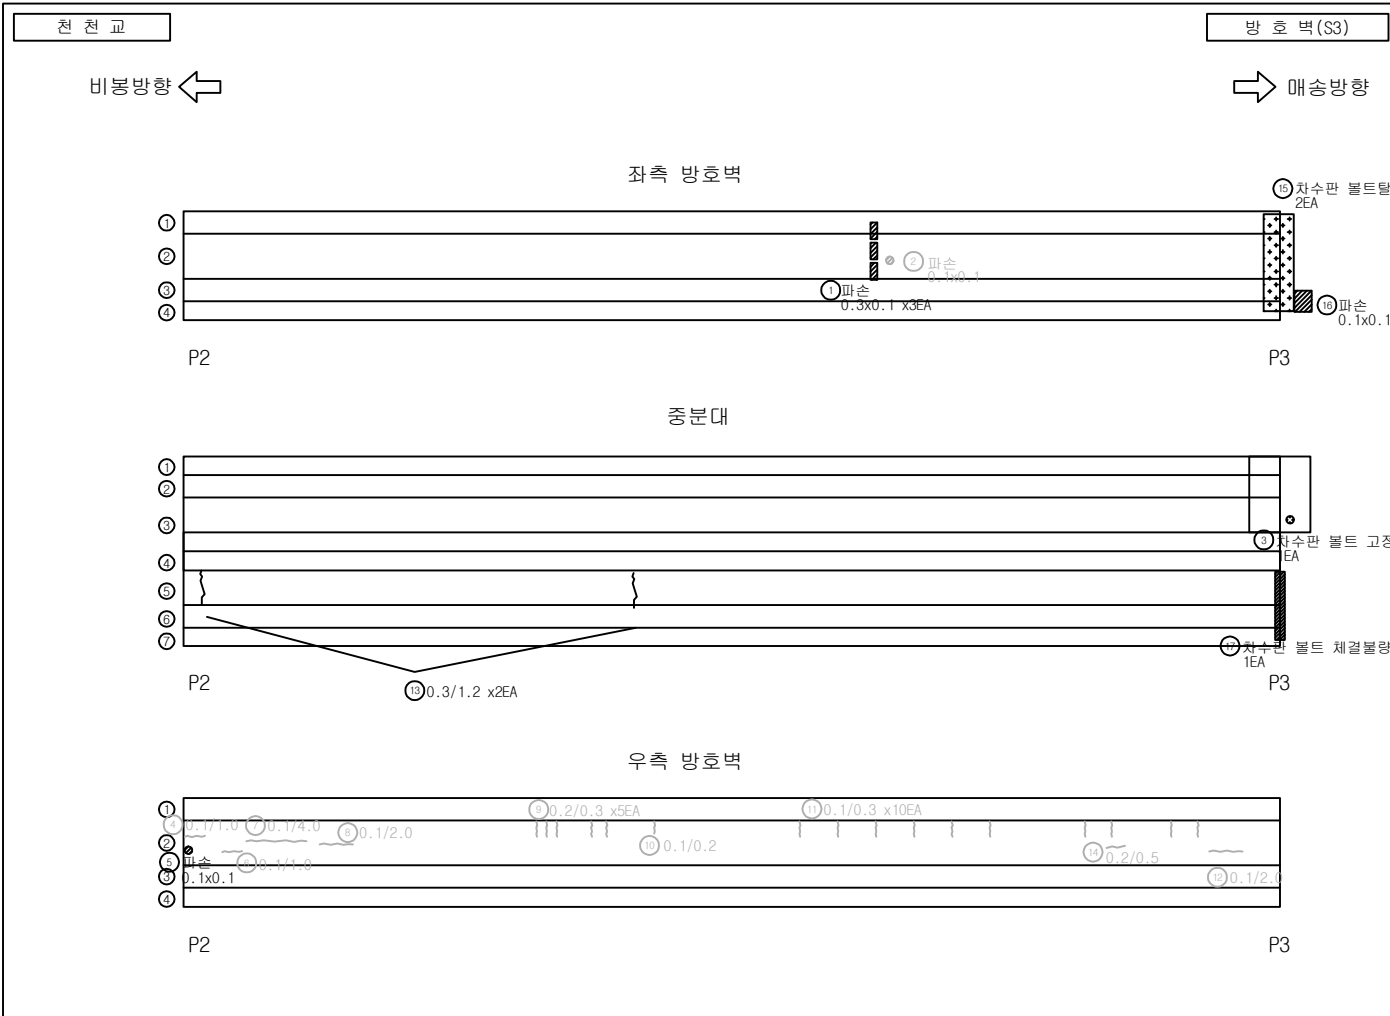
| 번호 | 구분 | 부재 | 손 상 현 황 | 손 상 규 모 | | | | | 비고 |
|---|---|---|---|---|---|---|---|---|---|
| 4 | 기준 | 방호벽 | 균열 | 0.1 | 1.0 | | 1 | m | 1.00 |
| 6 | 기준 | 방호벽 | 균열 | 0.1 | 1.0 | | 1 | m | 1.00 |
| 7 | 기준 | 방호벽 | 균열 | 0.1 | 4.0 | | 1 | m | 4.00 |
| 8 | 기준 | 방호벽 | 균열 | 0.1 | 2.0 | | 1 | m | 2.00 |
| 9 | 기준 | 방호벽 | 균열 | 0.2 | 0.3 | | 5 | m | 1.50 |
| 10 | 기준 | 방호벽 | 균열 | 0.1 | 0.2 | | 1 | m | 0.20 |
| 11 | 기준 | 방호벽 | 균열 | 0.1 | 0.3 | | 10 | m | 3.00 |
| 12 | 기준 | 방호벽 | 균열 | 0.1 | 2.0 | | 1 | m | 2.00 |
| 13 | 24상 | 중분대 | 균열 | 0.3 | 1.2 | | 2 | m | 2.40 |
| 14 | 24상 | 방호벽 | 균열 | 0.2 | 0.5 | | 1 | m | 0.50 |

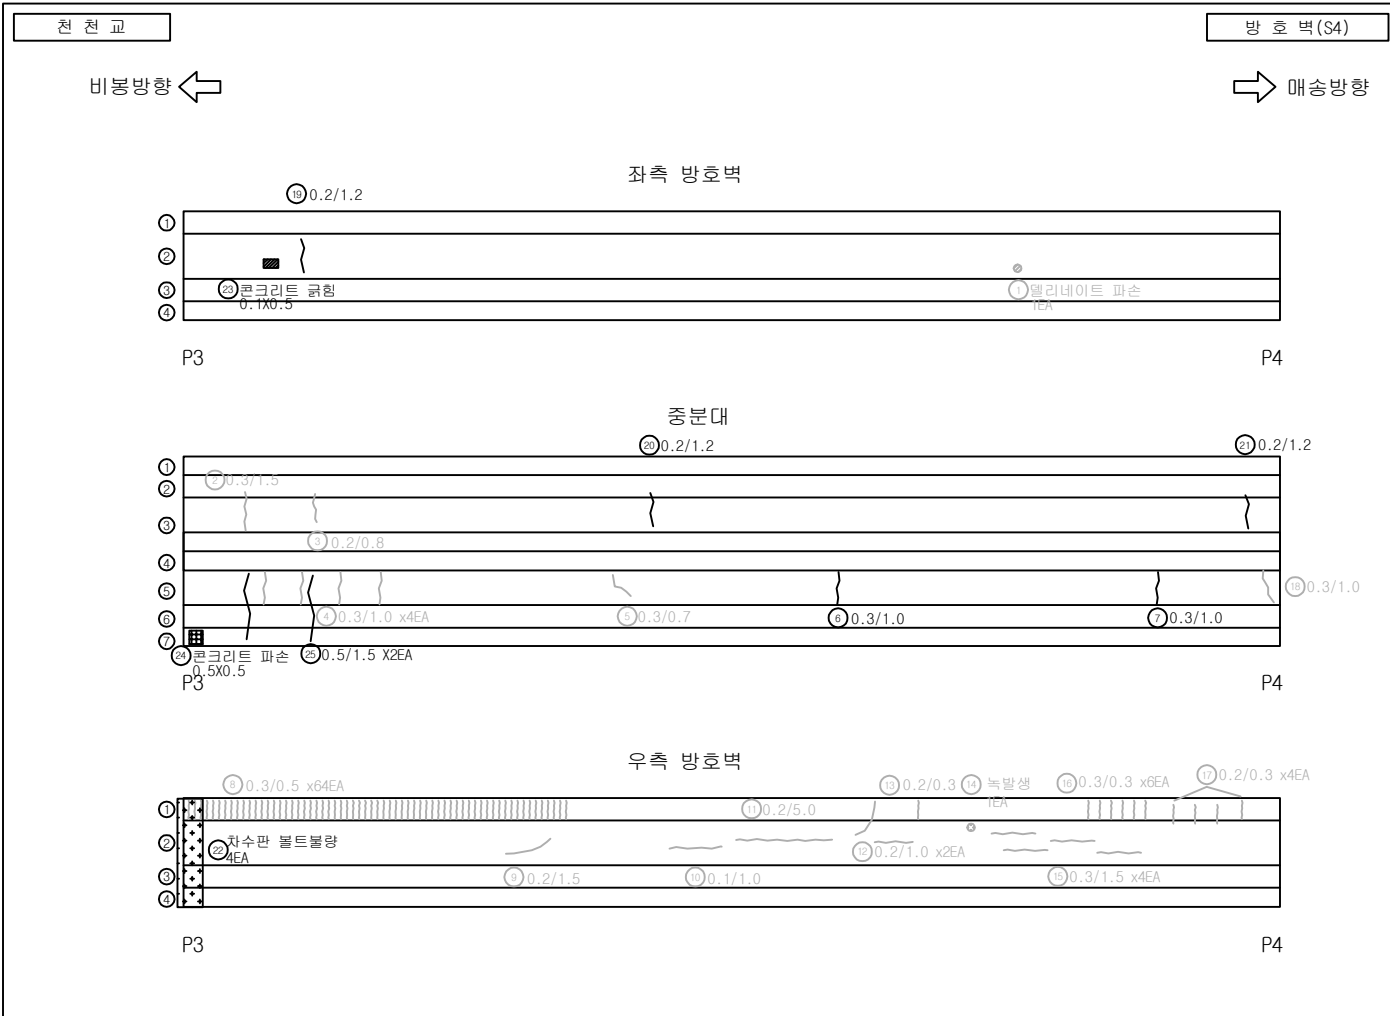
| 번호 | 구분 | 부재 | 손 상 현 황 | 손 상 규 모 | | | | | | 비고 |
|---|---|---|---|---|---|---|---|---|---|---|
| 2 | 20상 | 중분대 | 균열 | 0.3 | 1.5 | | 1 | m | 1.50 | 26'상 보수 |
| 3 | 20상 | 중분대 | 균열 | 0.2 | 0.8 | | 1 | m | 0.80 | 26'상 보수 |
| 4 | 기초 | 중분대 | 균열 | 0.3 | 1.0 | | 4 | m | 4.00 | 22'상 보수 |
| 5 | 20상 | 중분대 | 균열 | 0.3 | 0.7 | | 1 | m | 0.70 | 26'상 보수 |
| 6 | 20상 | 중분대 | 균열 | 0.3 | 1.0 | | 1 | m | 1.00 | |
| 7 | 20상 | 중분대 | 균열 | 0.3 | 1.0 | | 1 | m | 1.00 | |
| 8 | 기초 | 방호벽 | 균열 | 0.3 | 0.5 | | 64 | m | 32.00 | 22'상 보수 |
| 9 | 기초 | 방호벽 | 균열 | 0.2 | 1.5 | | 1 | m | 1.50 | 22'상 보수 |
| 10 | 기초 | 방호벽 | 균열 | 0.1 | 1.0 | | 1 | m | 1.00 | 22'상 보수 |
