## 6. 천천교

### 6.1 시설물의 개요

본 시설물은 경기도 화성시 봉담읍 내리 11에 위치한 교량으로서 총 연장 394.0m, 폭 21.07m, 왕복 4차로로 시공되어 있다.

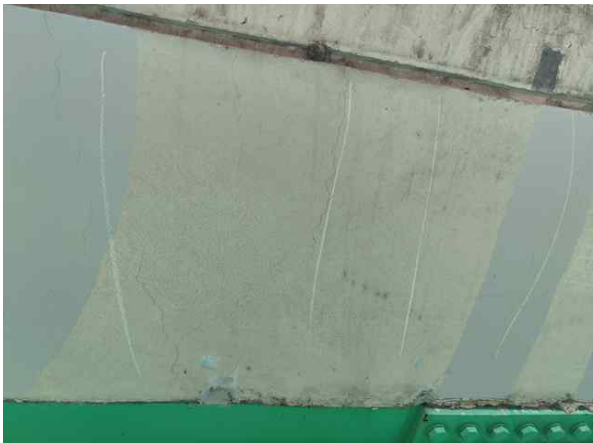
| 손상현황 | • S1 균열(0.3mm미만) | 손상현황 | • S5 균열(0.3mm미만) |
| 원 인 | • 건조수축, 온도변화 등 | 원 인 | • 건조수축, 온도변화 등 |

| 조치방안 | • 표면처리 | 조치방안 | • 표면처리 |

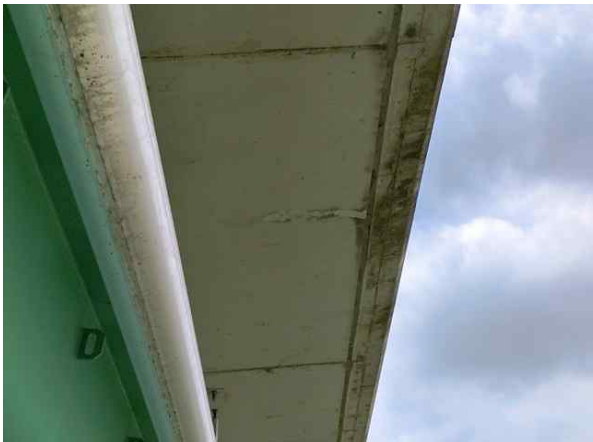
| 손상현황 | • S5 백태 | 손상현황 | • S6 균열(0.3mm미만) |
| 원 인 | • 습기흡착, 장기공용 등 | 원 인 | • 건조수축, 온도변화 등 |

| 조치방안 | • 표면처리 | 조치방안 | • 표면처리 |

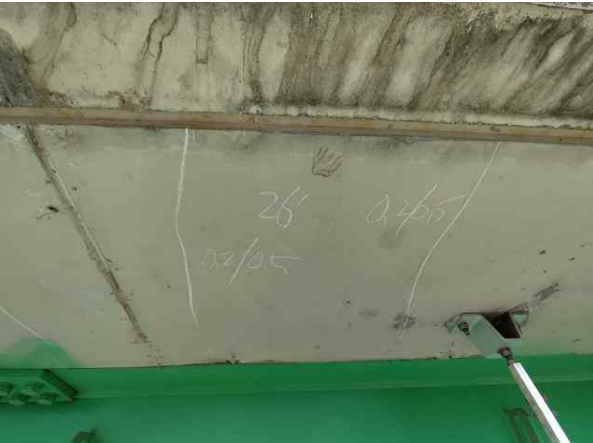
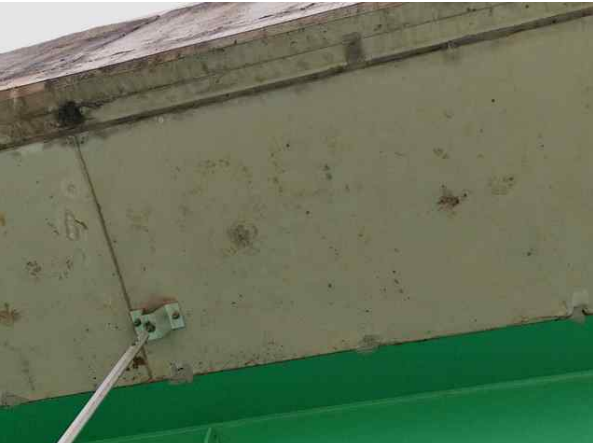
| 손상현황 | • S7 균열(0.3mm미만) | 손상현황 | • S7 균열(0.3mm미만) |
| 원 인 | • 건조수축, 온도변화 등 | 원 인 | • 건조수축, 온도변화 등 |

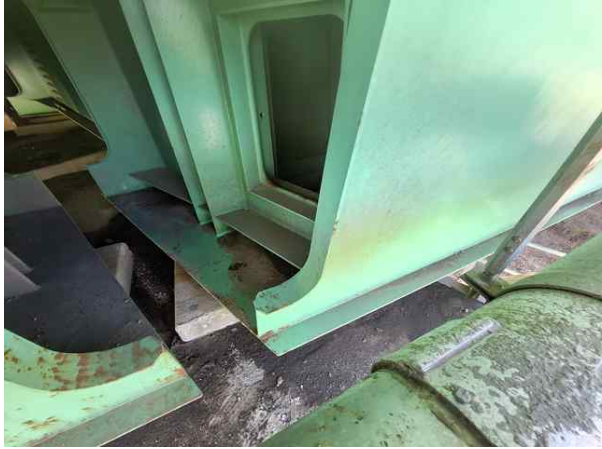
| 손상현황 | • S3-G1 거더외부 녹발생 | 손상현황 | • S4-G1 거더외부 부식 |
| 원 인 | • 습기흡착, 열화 등 | 원 인 | • 습기흡착, 열화 등 |

| 조치방안 | • 재도장 | 조치방안 | • 재도장 |

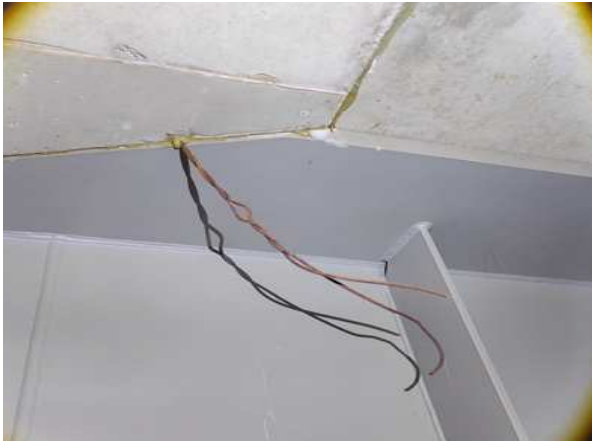
| 손상현황 | • S6 거더외부 상태양호 | 손상현황 | • S1-G3 거더내부 잡철물미제거 |
| 원 인 | • - | 원 인 | • 시공미흡 등 |

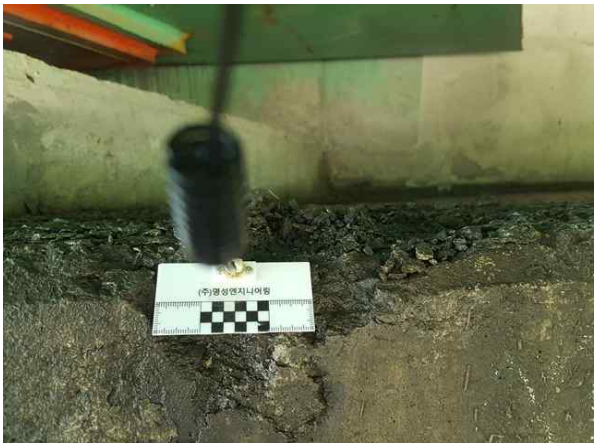
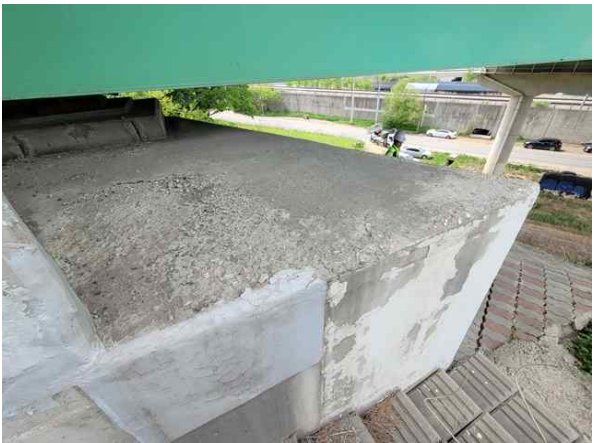
| 손상현황 | • A2 박리 | 손상현황 | • A2 박리 |
| 원 인 | • 우수유입, 열화 등 | 원 인 | • 우수유입, 열화 등 |

| 조치방안 | • 단면보수 | 조치방안 | • 단면보수 |

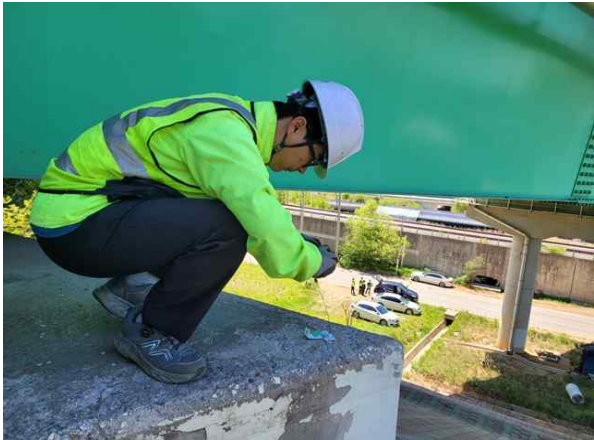
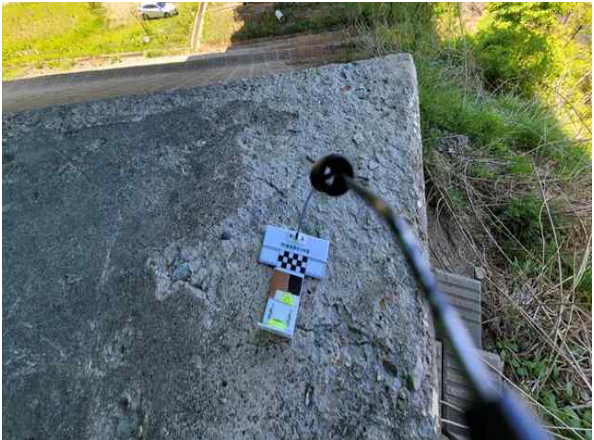
| 손상현황 | • A2 박리 | 손상현황 | • A2 박리 |
| 원 인 | • 우수유입, 열화 등 | 원 인 | • 우수유입, 열화 등 |

| 조치방안 | • 단면보수 | 조치방안 | • 단면보수 |

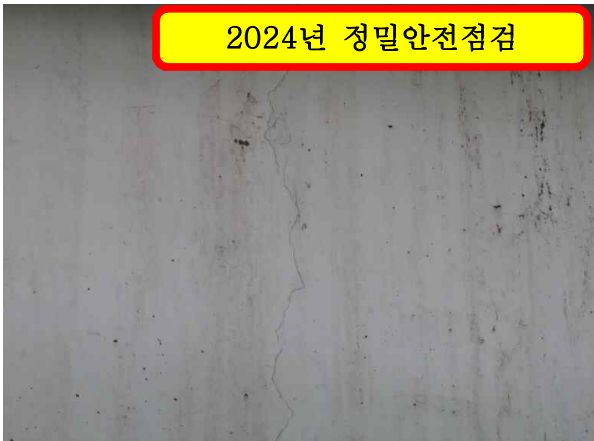
| 손상현황 | • A2 균열(0.3mm이상) | 손상현황 | • A2 균열(0.3mm이상) -보수 |

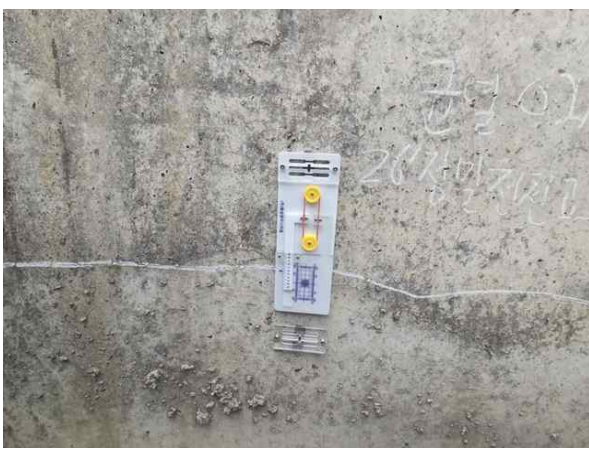
| 손상현황 | • P1 균열(0.3mm미만) | 손상현황 | • P1 균열(0.3mm이상) |
| 원 인 | • 건조수축, 온도변화 등 | 원 인 | • 건조수축, 온도변화 등 |

| 조치방안 | • 표면처리 | 조치방안 | • 주입보수 |

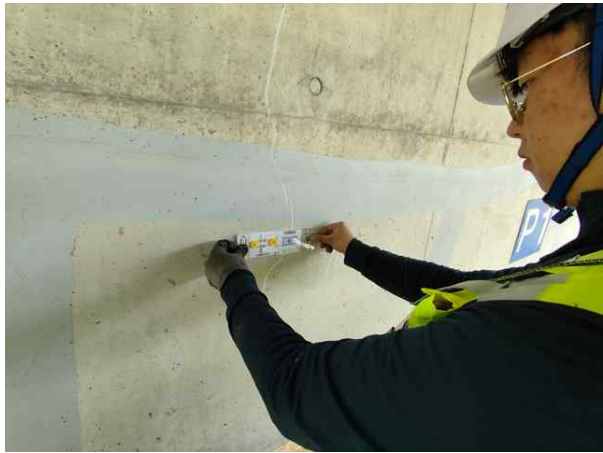
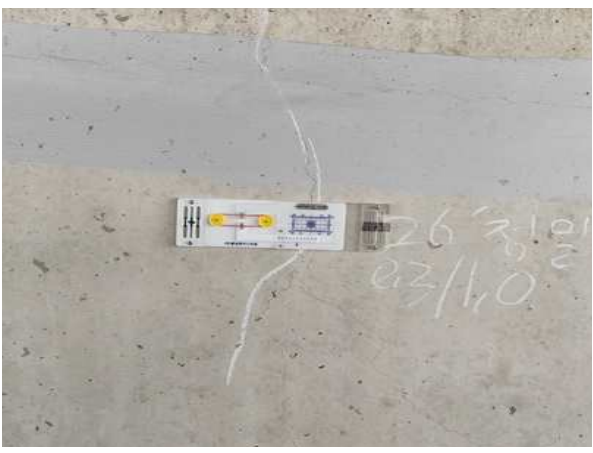
| 손상현황 | • P1 균열 (0.3mm이상) | 손상현황 | • P1 균열 (0.3mm이상) |
| 원 인 | • 건조수축, 온도변화 등 | 원 인 | • 건조수축, 온도변화 등 |

| 조치방안 | • 주입보수 | 조치방안 | • 주입보수 |

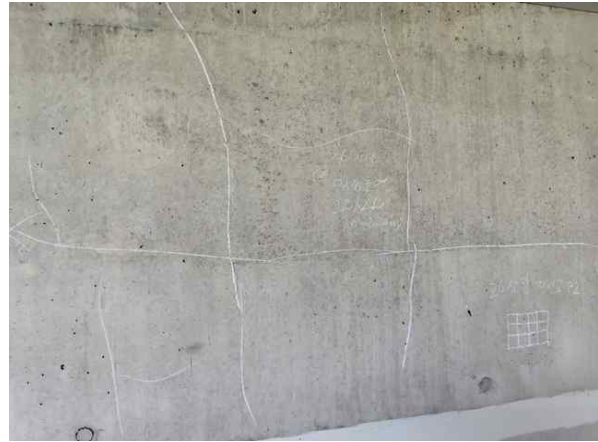
| 손상현황 | • P2 망상균열 (0.3mm미만) | 손상현황 | • P2 백태 |
| 원 인 | • 거푸집 조기탈거, 건조수축 등 | 원 인 | • 우수유입, 장기공용 등 |

| 조치방안 | • 표면처리 | 조치방안 | • 표면처리 |

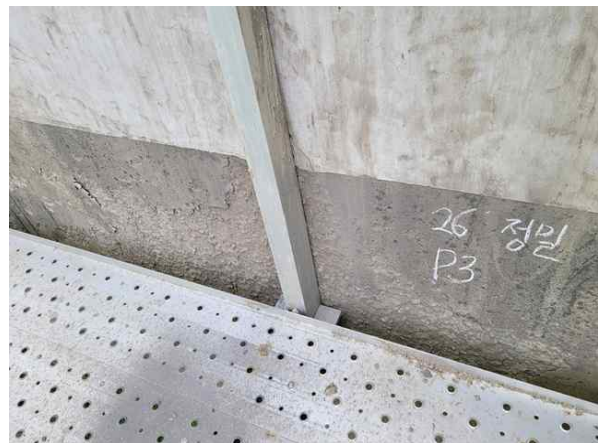
| 손상현황 | • P3 열화 | 손상현황 | • P3 채수 1EA |
| 원 인 | • 우수유입, 장기공용 등 | 원 인 | • 신축이음 하부 우수유입 등 |

| 조치방안 | • 단면보수 | 조치방안 | • 주의관찰 |

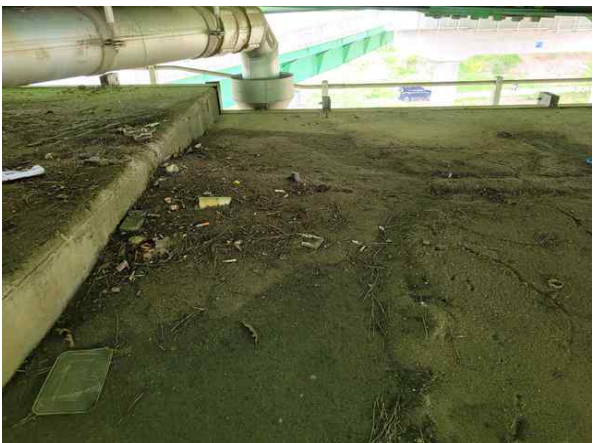
- 조사된 열화의 경우 공용기간 증가, 외부 우수유입 등 복합적인 원인에 의한 손상으로 판단되며, 구조적인 안전성에 영향을 미칠만한 손상은 아니나 내구성 저하 방지 차원의 단면보수 등 적절한 방안의 보수가 필요할 것으로 판단된다.
- 조사된 누수흔적, 체수의 경우 공용기간 증가, 신축이음 하부 우수유입 등 복합적인 원인에 의한 손상으로 판단되며, 체수의 경우 현재 표면이 건조되어 양호한 상태이지만 우천 시 재발생 가능성이 있어 주기적인 점검을 통한 주의관찰이 필요할 것으로 판단되며, 누수흔적의 경우 즉각적인 보수보다는 신축이음 보수공사와 연계하여 적절한 방안의 보수가 필요할 것으로 판단된다.

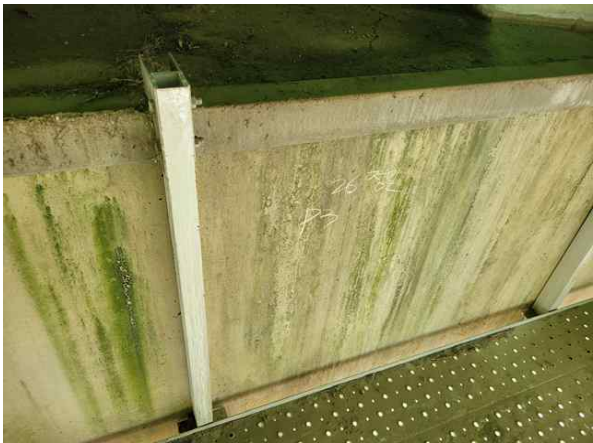
| 손상현황 | • P3 누수흔적 | 손상현황 | • P5 균열(0.3mm미만) |
| 원 인 | • 신축이음 하부 우수유입 등 | 원 인 | • 건조수축, 온도변화 등 |

| 조치방안 | • 표면처리 | 조치방안 | • 표면처리 |

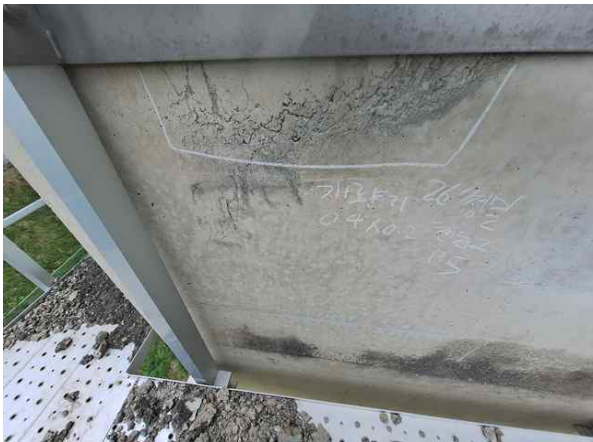
| 손상현황 | • P5 재료분리 | 손상현황 | • P6 망상균열(0.3mm미만) |
| 원 인 | • 다짐부족 등 | 원 인 | • 건조수축, 거푸집조기탈거 등 |

| 조치방안 | • 단면보수 | 조치방안 | • 표면처리 |

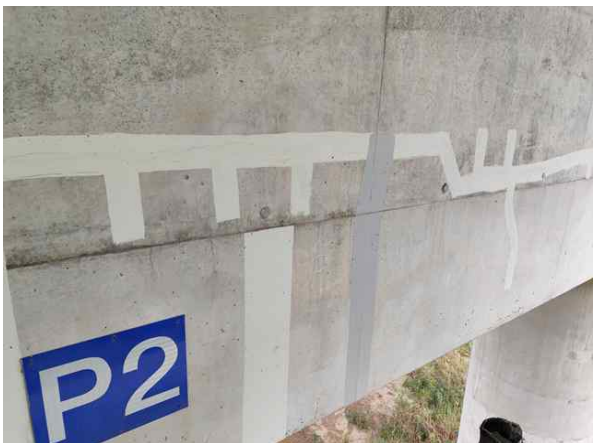
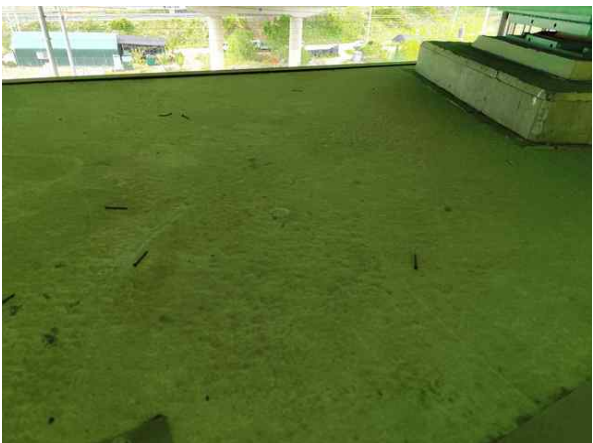
| 손상현황 | • P2 균열(0.3mm미만) -보수 | 손상현황 | • P6 폐기물 적치 -보수 |

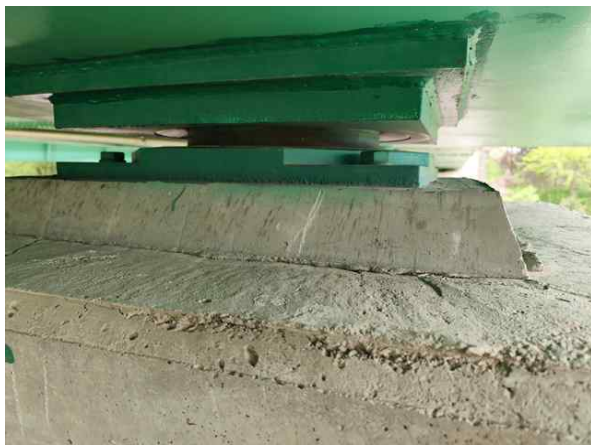
| 손상현황 | • P1-SH1 무수축물탈 균열(0.3mm미만) |
| 원 인 | • 건조수축, 온도변환 등 |

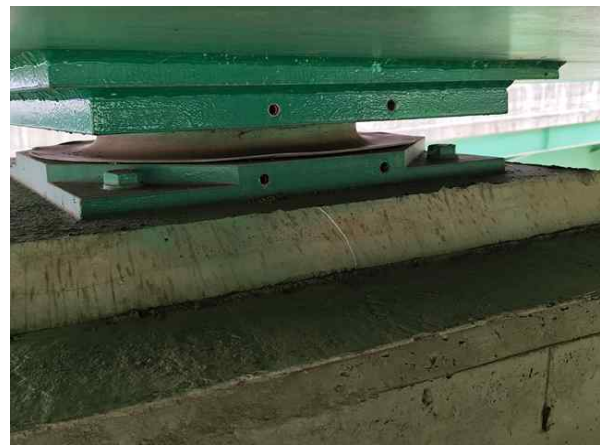
| 손상현황 | • P2-SH3 무수축물탈 균열(0.3mm미만) |
| 원 인 | • 건조수축, 온도변환 등 |

| 조치방안 | • 표면처리 |

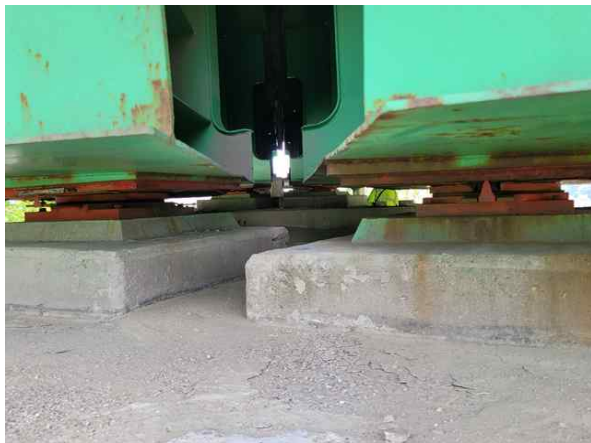
| 손상현황 | • P3-SH1 플레이트부식 |
| 원 인 | • 습기흡착, 장기공용 등 |

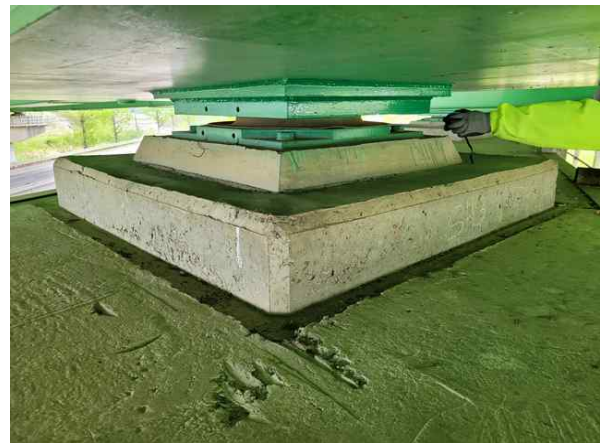
| 손상현황 | • P4-SH3 반침콘크리트 재료분리 |

| 조치방안 | • 단면보수 |

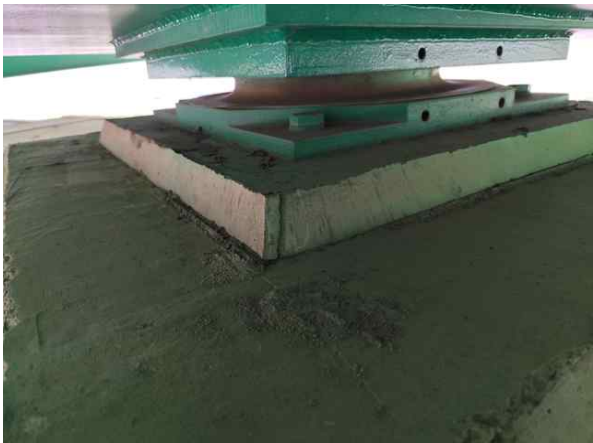
| 손상현황 | • P6-SH3 무수축물탈 파손 | 손상현황 | • P6-SH4 무수축물탈 균열(0.3mm미만) |
| 원 인 | • 외부충격 등 | 원 인 | • 건조수축, 온도변화 등 |

| 조치방안 | • 단면보수 | 조치방안 | • 표면처리 |

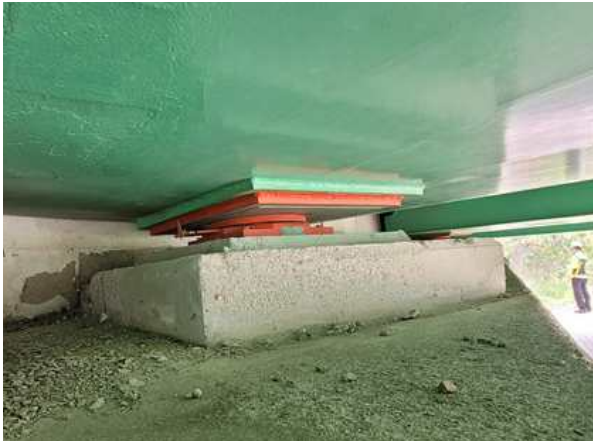
| 손상현황 | • A2-SH2 받침콘크리트 박리 | 손상현황 | • A2-SH1 플레이트 부식 |
| 원 인 | • 시공시 다짐부족, 열화 등 | 원 인 | • 습기흡착, 공용기간 증가 등 |

| 조치방안 | • 단면보수 | 조치방안 | • 재도장 |

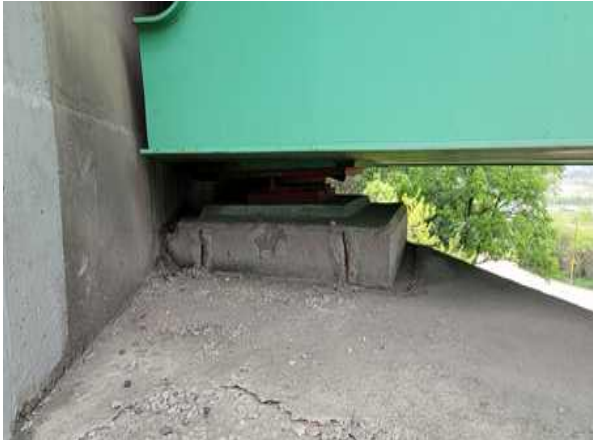
| 손상현황 | • A2-SH1 잡철물 미제거 2EA | 손상현황 | • A2-SH4 받침콘크리트 재료분리 -보수 |
| 원 인 | • 시공미흡 등 | 원 인 | • - |

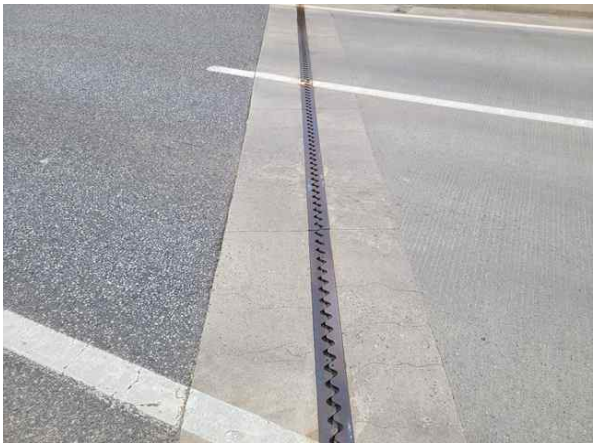
| 손상현황 | • A1 후타재 균열(0.3mm미만) | 손상현황 | • A1 신축이음 이물질퇴적(L=0.5m) |
| 원 인 | • 건조수축, 온도변화 등 | 원 인 | • 장기공용, 차량 반복통행 등 |

| 조치방안 | • 주의관찰 | 조치방안 | • 청소 |

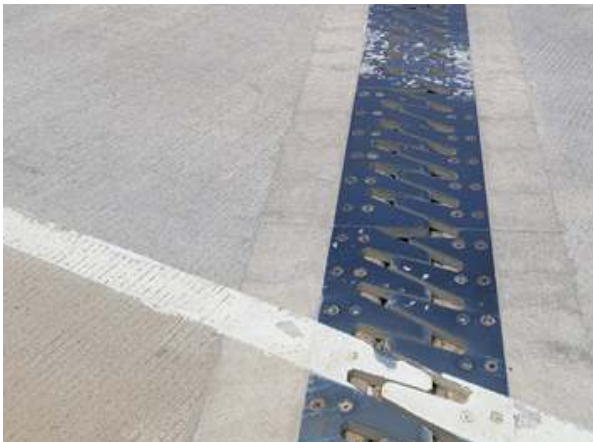
| 손상현황 | • P3 후타재 균열(0.3mm미만) | 손상현황 | • P3 신축이음 이물질퇴적(L=1.0m) |
| 원 인 | • 건조수축, 온도변화 등 | 원 인 | • 장기공용, 차량 반복통행 등 |

| 조치방안 | • 주의관찰 | 조치방안 | • 청소 |

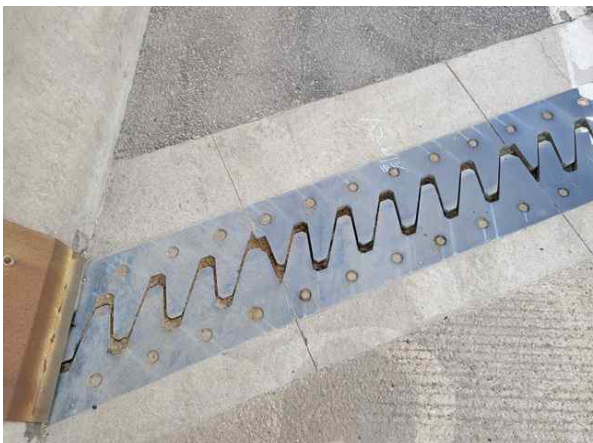
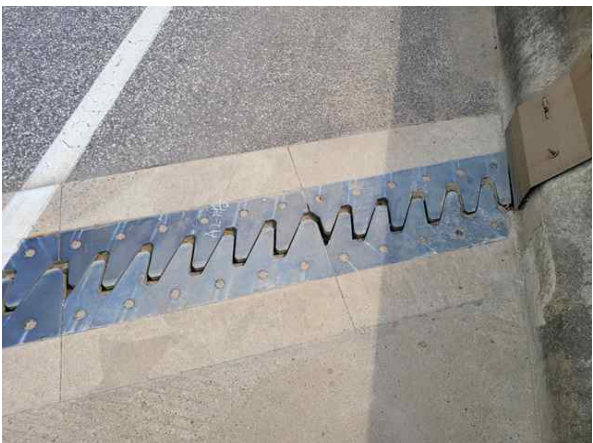
| 손상현황 | • A2 신축이음 토사퇴적(L=0.5m) | 손상현황 | • A2 신축이음 토사퇴적(L=3.0m) |
| 원 인 | • 장기공용, 차량 반복통행 등 | 원 인 | • 장기공용, 차량 반복통행 등 |

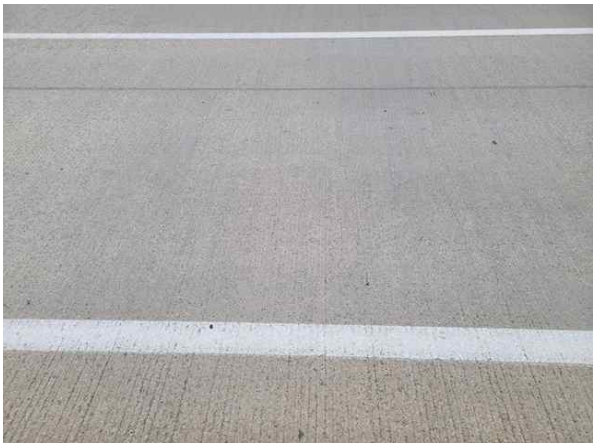
| 손상현황 | • S1 포장 균열 | 손상현황 | • S2 포장 재파손 |
| 원 인 | • 건조수축, 온도변화 등 | 원 인 | • 외부충격 등 |

| 조치방안 | • 재포장 | 조치방안 | • 부분 재포장 |

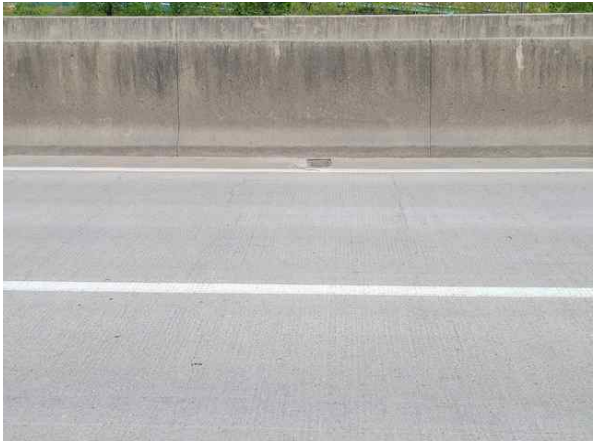
| 손상현황 | • S3 포장 균열(L=3.0m) | 손상현황 | • S4 포장 망상균열 |
| 원 인 | • 건조수축, 온도변화 등 | 원 인 | • 건조수축, 온도변화 등 |

| 조치방안 | • 재포장 | 조치방안 | • 재포장 |

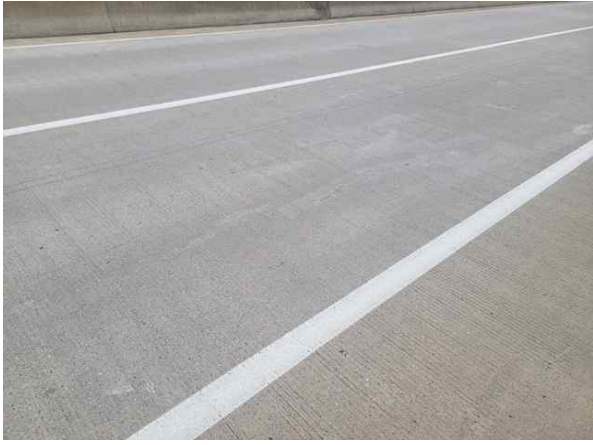
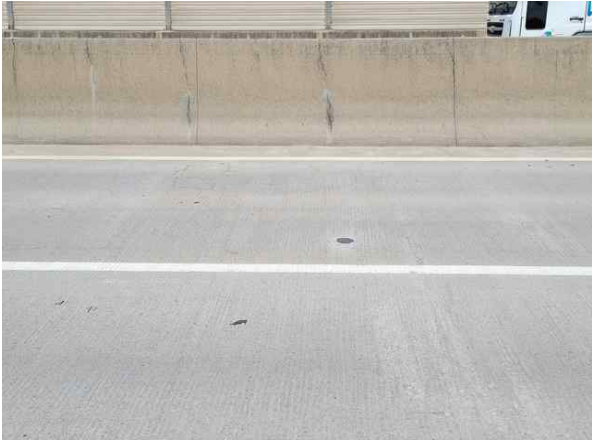
| 손상현황 | • S4 포장 균열(L=2.0m) | 손상현황 | • S7 포장 망상균열 |
| 원 인 | • 건조수축, 온도변화 등 | 원 인 | • 건조수축, 온도변화 등 |

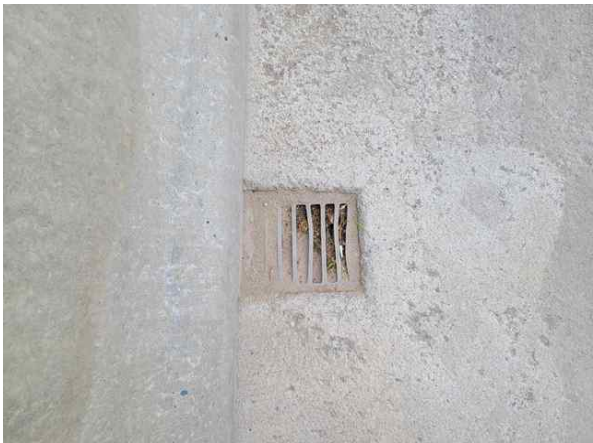
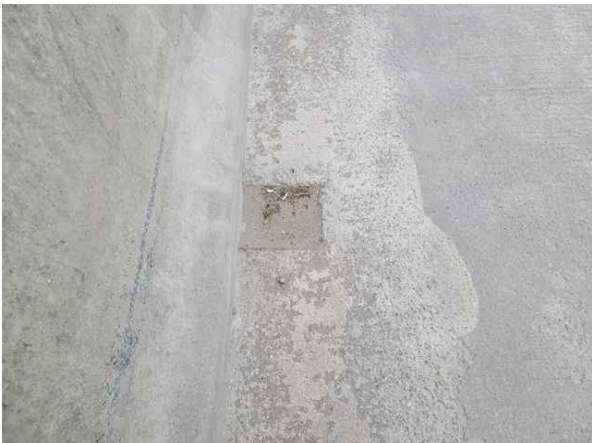
| 손상현황 | • S1 배수구 막힘 1EA | 손상현황 | • S3 배수구 이물질퇴적 1EA |
| 원 인 | • 장기공용, 차량 반복통행 등 | 원 인 | • 장기공용, 차량 반복통행 등 |

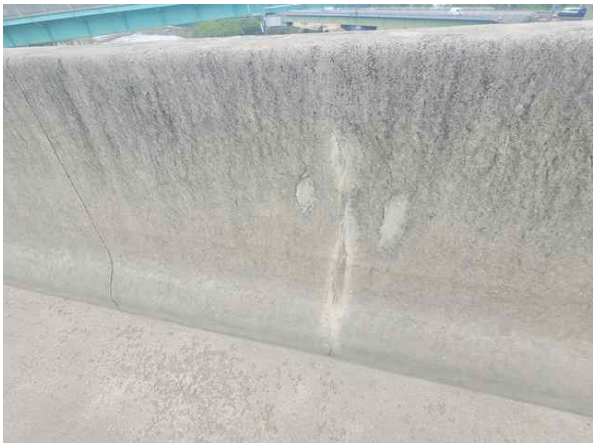
| 손상현황 | • S1 방호벽 균열(0.3mm미만) | 손상현황 | • S3 신축이음 차수판볼트 탈락 2EA |
| 원 인 | • 건조수축, 온도변화 등 | 원 인 | • 장기공용, 차량 반복통행 등 |

| 조치방안 | • 표면처리 | 조치방안 | • 정비 |

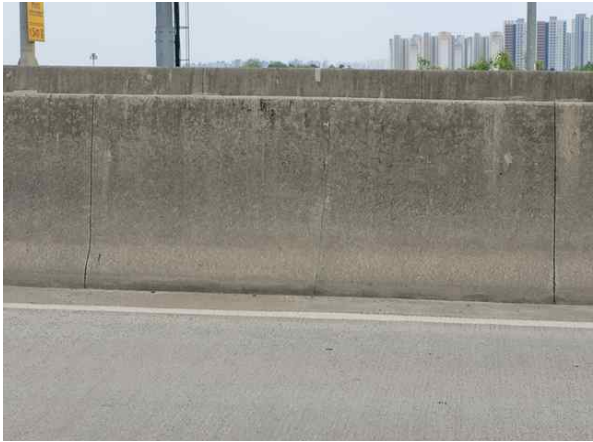
| 손상현황 | • S3 중분대 균열(0.3mm이상) | 손상현황 | • S4 방호벽 긁힘 |
| 원 인 | • 건조수축, 온도변화 등 | 원 인 | • 외부충격 등 |

| 조치방안 | • 주입보수 | 조치방안 | • 단면보수 |

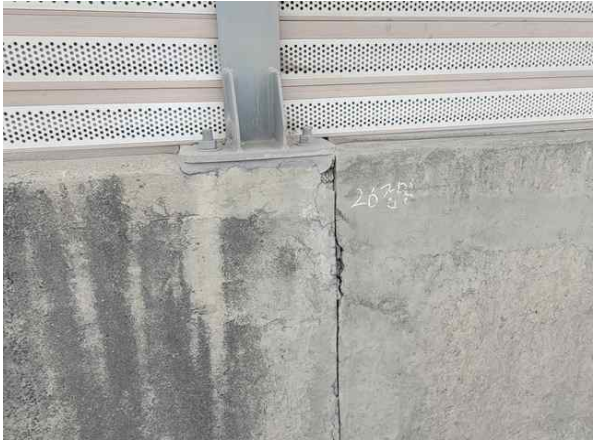
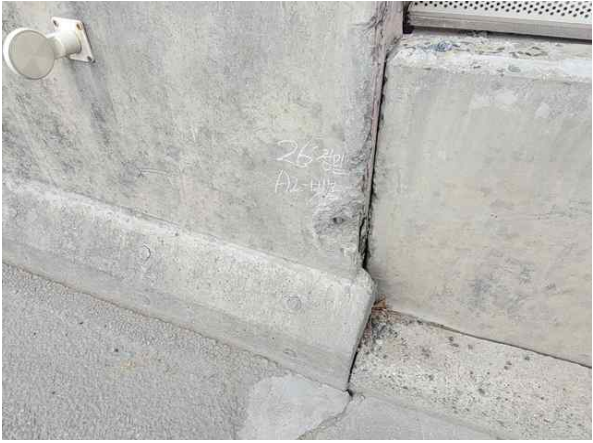
| 손상현황 | • S5 방호벽 파손 | 손상현황 | • S7 접속부 파손 |
| 원 인 | • 외부충격 등 | 원 인 | • 외부충격 |

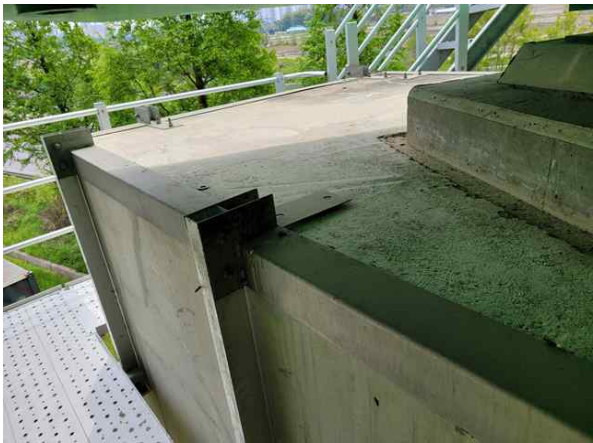
| 손상현황 | • P4 점검로 고정볼트 누락 | 손상현황 | • A1 점검계단 상태양호 |
| 원 인 | • 시공미흡 등 | 원 인 | • - |

| 조치방안 | • 정비 | 조치방안 | • - |

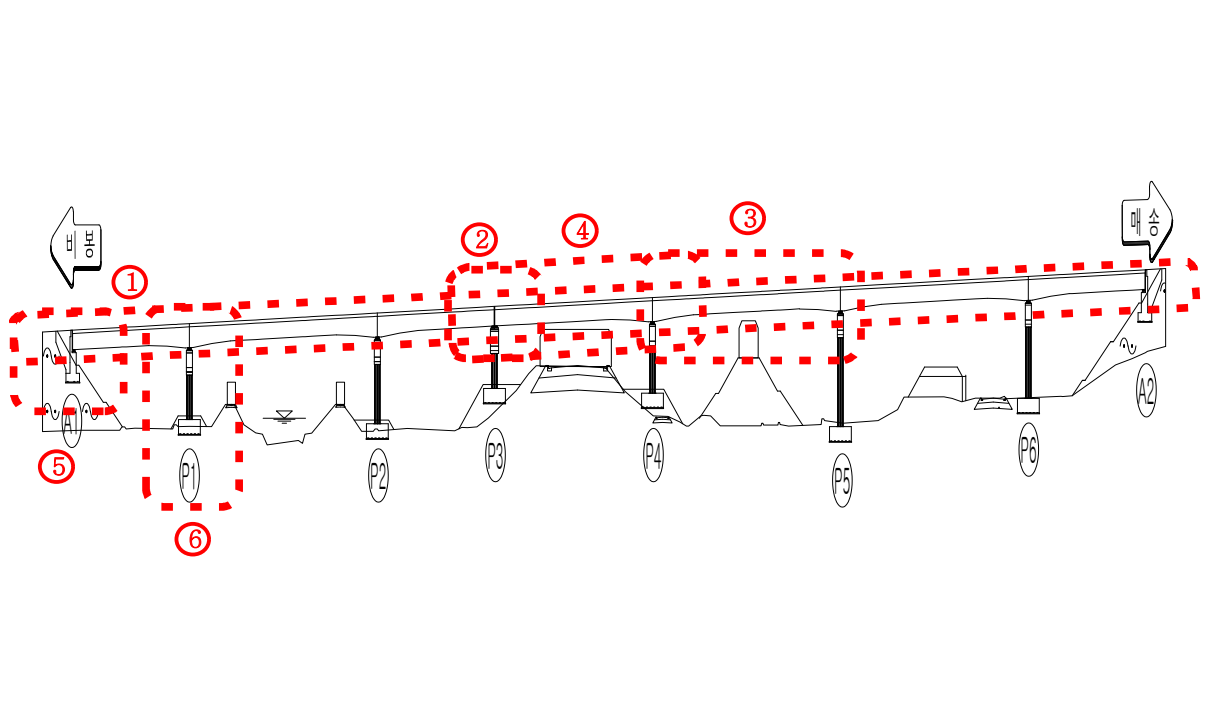
| <p>④ 거더외부 S4-G1 부식 - 진전<br/>여부확인</p> | <p>⑤ 교대 A1 박리 - 진전 여부확인</p> | <p>⑥ 교각 P1 균열(0.3mm이상) -<br/>진전 여부확인</p> |
