# 요 약 문

## 1. 정밀안전점검 개요

본 용역은 『시설물의 안전 및 유지관리에 관한 특별법(약칭 : 시설물안전법)』 제11조 및 동법 시행령 제8조에 의거 실시하는 정밀안전점검으로서 시설물의 현 상태를 정확히 판단하고 최초 또는 이전에 기록된 상태로부터의 변화를 확인하며 시설물 현재의 사용요건을 만족시키고 있는지 확인하기 위하여 면밀한 외관조사와 간단한 측정·시험장비로 시설물의 물리적·기능적 결함과 손상을 조사·측정하고 원인을 분석, 평가 및 적절한 보수·보강방법 제시 등 시설물의 재난예방과 안정성 확보를 통해 공공의 안전을 확보하는데 그 목적이 있다.

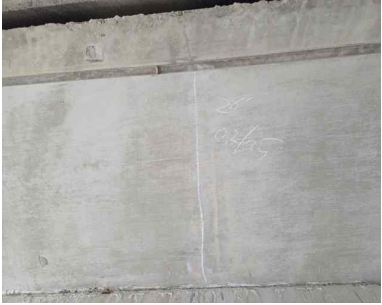
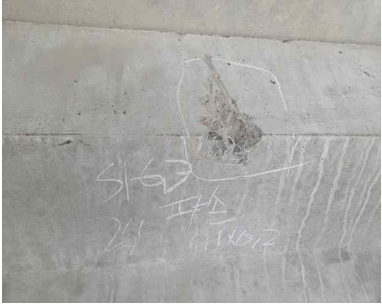
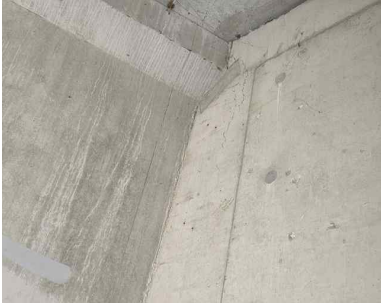
- 바닥판하면에서 조사된 균열(0.3mm미만)의 경우 건조수축, 온도변화, 거푸집 조기탈거 등에 의한 손상으로 구조적인 영향을 미치는 손상은 아니나 내구성확보 차원의 표면처리 등의 보수를 실시하는 것이 바람직하다.
- 조사된 재료분리의 경우 시공시 품질관리 미흡 등에 의해 발생한 손상으로 판단되며, 내구성 확보 차원에서 단면보수 등의 적절한 보수를 실시하는 것이 필요할 것으로 판단된다.

- 거더에 조사된 파손의 경우 시공시 외부충격 등에 의해 발생한 손상으로 판단되며, 내구성 확보 차원에서 단면보수 등의 적절한 보수를 실시하는 것이 필요할 것으로 판단된다.

- 가로보에 조사된 균열(0.3mm미만)의 경우 건조수축, 온도변화, 거푸집 조기탈거 등에 의한 손상으로 구조적인 영향을 미치는 손상은 아니나 내구성확보 차원의 표면처리 등의 보수를 실시하는 것이 바람직하다.
- 층분리의 경우 다짐불량, 품질관리 미흡, 공용기간 증가 등 복합적인 원인에 의한 손상으로 판단되며, 손상의 정도는 경미한 수준으로 시설물에 미치는 영향은 미미할 것으로 판단되지만 부재의 내구성 확보차원의 단면보수 등 적절한 방안의 보수가 필요할 것으로 판단된다.

| <p>① 바닥판하면 균열 - 추가손상 여부확인</p> | <p>① 거더 파손 - 진전 여부확인</p> | <p>① 가로보 층분리 - 진전 여부확인</p> |

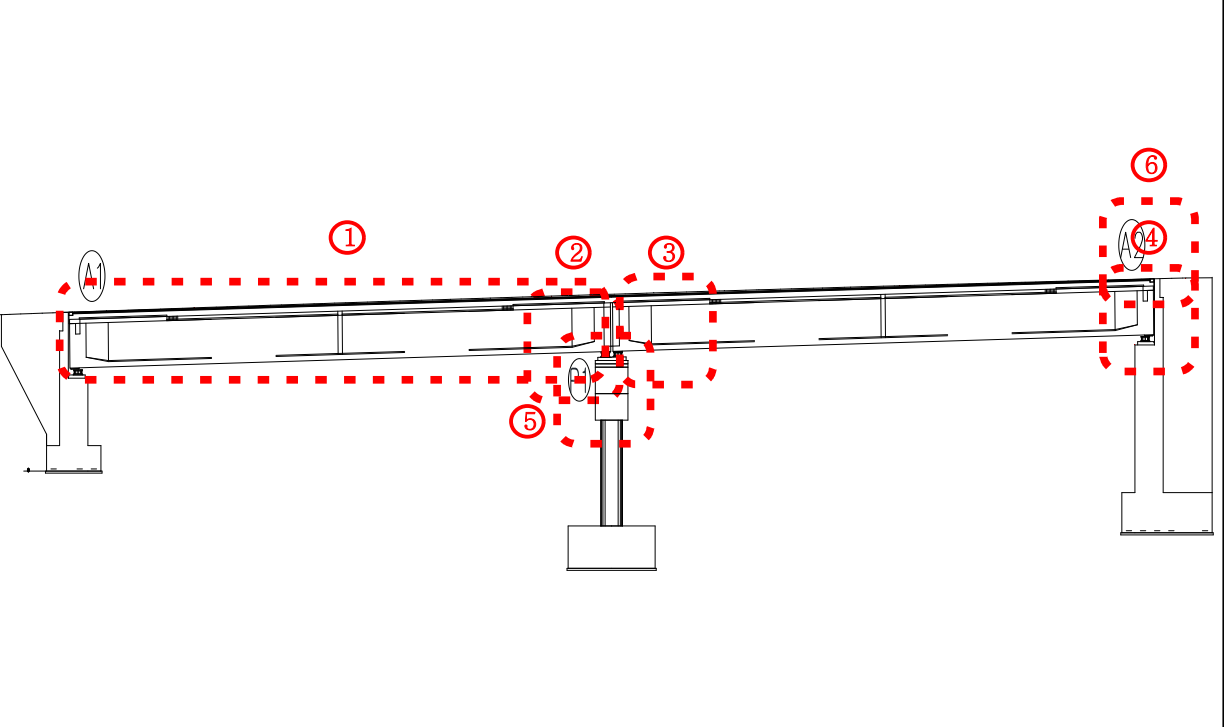
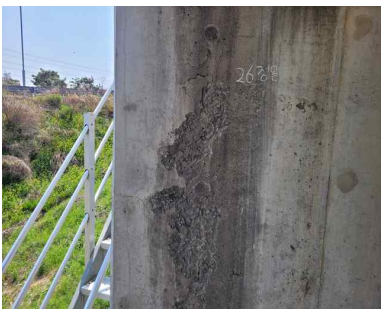
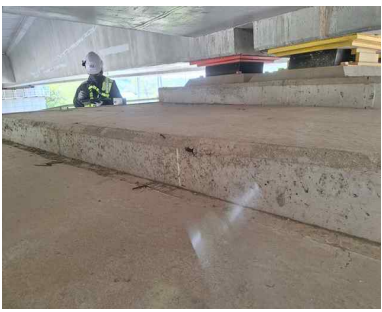
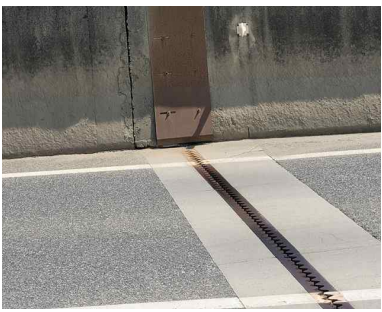
- 교대에 조사된 균열(0.3mm미만)의 경우 건조수축, 온도변화, 거푸집 조기탈거 등 복합적인 원인에 의한 손상으로 판단되며, 비구조적인 손상으로 주기적인 점검을 통한 주의관찰 후 손상의 진전시 내구성확보 차원의 표면처리 등 적절한 방안의 보수를 실시하는 것이 필요할 것으로 판단된다.
- 표면박리의 경우 우수유입, 공용기간 증가 등의 원인에 의한 손상으로 판단되며, 내구성 확보 및 2차손상 방지를 위해 단면보수 등의 적절한 보수가 필요할 것으로 판단된다.
- 교대에 대한 변위(기울음)측정 결과, 변위가 없는 양호한 상태로 측정 및 검토되었다.

- 재료분리의 경우 시공시 품질관리 미흡 등에 의한 손상으로 판단되며, 내구성 확보 차원에서 단면보수 등의 적절한 보수를 실시하는 것이 필요할 것으로 판단된다.
- 철근노출의 경우 시공미흡, 품질관리 미흡, 공용기간 증가 등에 의한 손상으로 판단되며, 내구성 확보 차원에서 단면보수(방청) 등의 적절한 보수를 실시하는 것이 필요할 것으로 판단된다.
- 교각에 대한 변위(기울음) 측정 결과, 양호한 상태로 측정 및 검토되었다.

- 신축이음장치에 조사된 부식, 녹발생은 강우시 수분침투, 갯길측 채수, 공용기간 증가 등에 의해 발생한 손상으로 판단되며, 주의관찰 실시후 손상의 진전시 재설치 등의 보수대책 수립이 요구된다.
- 신축이음장치에 대한 실측유간은 바닥판, 거더, 신축이음 유간 중 여유량이 가장 작은 신축이음 유간으로 검토하였고, 전개소 모두 검토온도에 대한 충분한 여유량을 확보하고 있는 것으로 평가되었다.

| <p>④ 교대 A2 표면박리 - 진전 여부확인</p> | <p>⑤ 교각 P1 철근노출 - 진전 여부확인</p> | <p>⑥ 신축이음 A2 부식 - 진전 여부확인</p> |

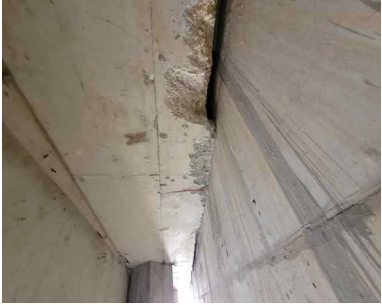
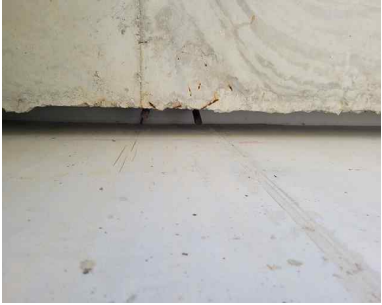
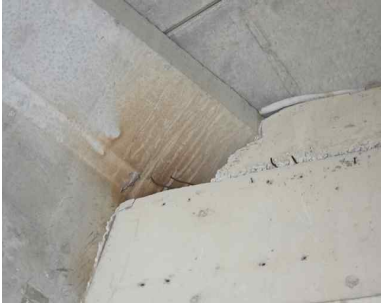
- 바닥판하면에 발생한 파손의 경우 신축이음 유간 부족 및 외부충격으로 인한 손상으로 신축이음과 연계된 보수를 실시하고 내구성 확보 차원의 단면보수 등의 적절한 보수를 실시하는 것이 바람직하다.
- 조사된 철근노출의 경우 시공초기 마감 미흡으로 인한 손상으로 판단되며, 손상의 정도는 경미한 수준으로 시설물에 미치는 영향은 미미할 것으로 판단되지만 부재의 내구성 확보차원의 단면보수(방청) 등 적절한 방안의 보수가 필요할 것으로 판단된다.

- 가로보에 조사된 이음부 파손의 경우 시공시 마감미흡, 외부충격 등에 의해 발생한 손상으로 구조적인 손상은 아니나, 내구성 확보차원의 단면보수 등 적절한 방안의 보수가 필요할 것으로 판단된다.

| <p>① 바닥판하면 S1 A2측 파손 -<br/>진전 여부확인</p> | <p>② 바닥판하면 S1 A2측 철근노출 -<br/>진전 및 추가손상 여부확인</p> | <p>③ 가로보 S1-G3~G6 이음부파손 -<br/>진전 여부확인</p> |

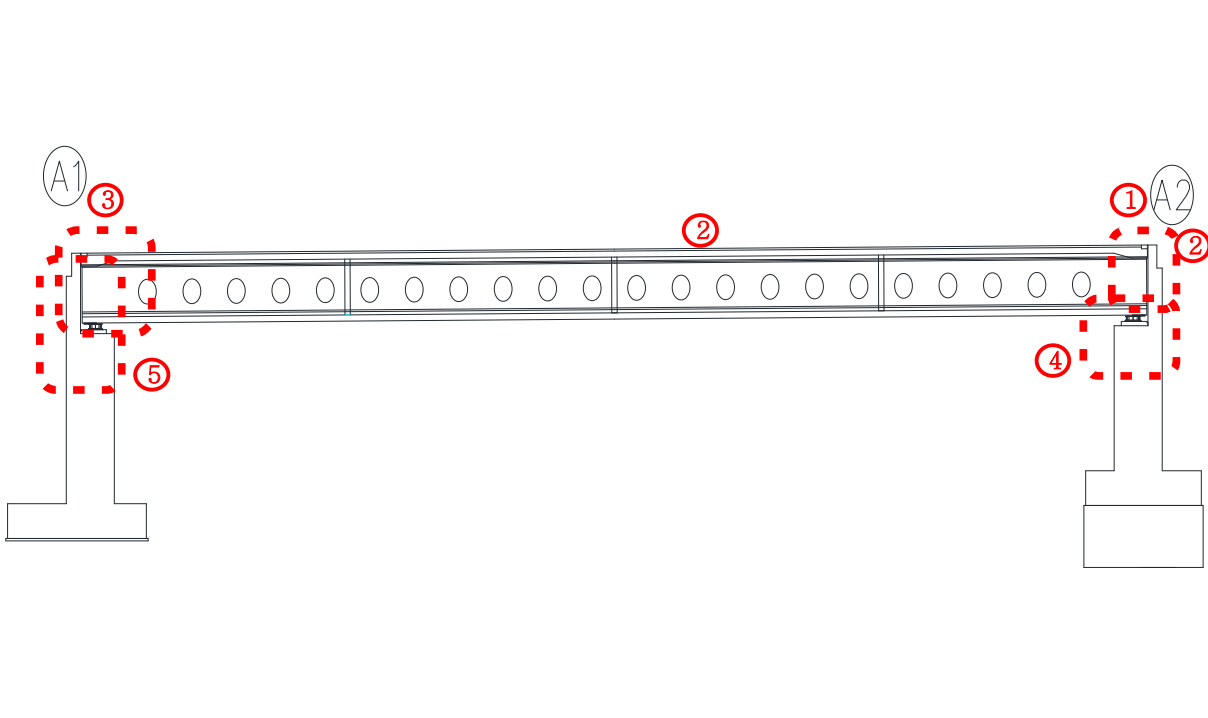
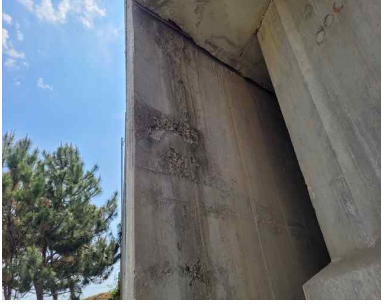
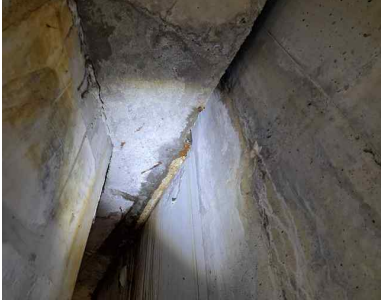
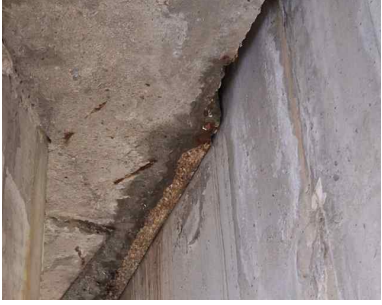
- 교대에서 조사된 누수흔적의 경우 신축이음부를 통한 우수유입, 장기공용 등 복합적인 원인에 의한 것으로 판단되며, 즉각적인 보수보다는 주기적인 점검을 통한 유지관리 후 신축이음과 보수공사와 연계하여 표면처리 등 적절한 방안의 보수가 필요할 것으로 판단된다.
- 조사된 백태의 경우 신축이음부를 통한 우수유입, 장기공용 등 복합적인 원인에 의한 것으로 판단되며, 구조적인 손상은 아니나 내구성 확보차원의 표면처리 등의 적절한 보수를 실시하는 것이 바람직하다.
- 조사된 균열(0.3mm미만)의 경우 건조수축, 거푸집 조기탈거 등에 의한 손상으로 구조적인 영향을 미치는 손상은 아니나 내구성 확보 차원의 표면처리 등의 적절한 보수를 실시하는 것이 바람직하다.
- 조사된 재료분리의 경우 시공초기 다짐미흡, 마감미흡 등에 의한 손상으로 구조적인 영향을 미치는 손상은 아니나 내구성 확보 차원의 단면보수 등의 적절한 보수를 실시하는 것이 바람직하다.
- 교대에 대한 변위(기울음)측정 결과, 변위가 없는 양호한 상태로 측정 및 검토되었다.

- 신축이음장치에 발생한 유간 이물질퇴적은 장기공용 등에 의한 손상으로 판단되며, 손상의 진전 방지를 위한 정비가 필요한 것으로 판단된다.
- 조사된 부식, 체수의 경우 공용기간 증가, 비산먼지퇴적, 열화 등에 의한 손상으로 점검당시 신축이음장치의 기능성에 영향을 미치는 손상은 아니므로 주의관찰 후 재도장 등의 보수를 실시하는 것이 바람직 하다.
- 조사된 하부누수의 경우 주행차량의 윤하중, 장기공용 등에 의한 손상으로 판단되며, 교면수 유입에 의해 콘크리트 부재(바닥판, 거더, 교대) 표면오염 및 교량받침 부식 등의 손상을 발생시킬 수 있으나 정도가 경미하여 주의관찰 후 신축이음 교체 등의 보수를 실시하는 것이 필요하다.
- 신축이음장치에 대한 실측유간은 바닥판, 거더, 신축이음 유간 중 여유량이 가장 작은 신축이음 유간으로 검토하였고, 전개소 모두 검토온도에 대한 충분한 여유량을 확보하고 있는 것으로 평가되었다.

| <p>④ 교대 A2 재료분리 - 진전<br/>여부확인</p> | <p>⑤ 신축이음 A1 하부 누수, - 진전 여부확인</p> | |

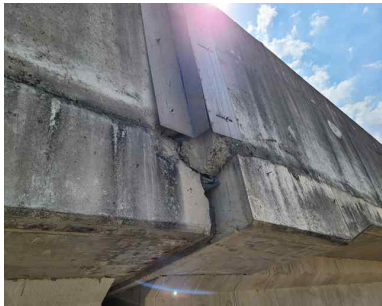
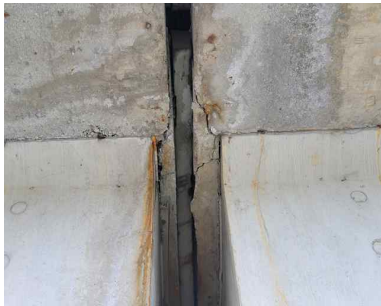
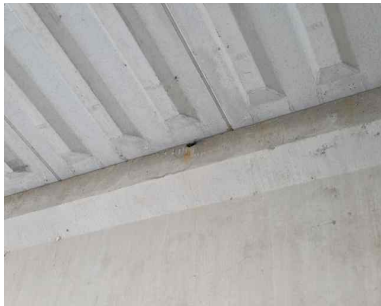
- 바닥판하면에서 조사된 균열(0.3mm미만)의 경우 건조수축, 거푸집 조기탈거, 손상부 우수유입 등에 의한 손상으로 구조적인 영향을 미치는 손상은 아니나 내구성확보 차원의 표면처리 등의 적절한 보수를 실시하는 것이 바람직하다.
- 조사된 파손, 열화의 경우 우수유입, 공용기간 증가, 열화, 시공미흡 등 복합적인 원인에 의해 발생한 손상으로 판단되며, 내구성 저하 방지 차원의 단면보수 등 적절한 방안의 보수를 실시하는 것이 필요할 것으로 판단된다.
- 조사된 층분리의 경우 건조수축, 다짐미흡, 우수유입 등 복합적인 원인에 의한 손상으로 판단되며, 손상의 정도는 경미한 수준으로 시설물에 미치는 영향은 미미할 것으로 판단되지만 부재의 내구성 확보차원의 단면보수 등 적절한 방안의 보수가 필요할 것으로 판단된다.

- 거더에서 조사된 균열(0.3mm미만)의 경우 건조수축, 거푸집 조기탈거, 손상부 우수유입 등에 의한 손상으로 구조적인 영향을 미치는 손상은 아니나 내구성확보 차원의 표면처리 등의 적절한 보수를 실시하는 것이 바람직하다.
- 조사된 파손의 경우 우수유입, 공용기간 증가, 열화, 시공미흡 등 복합적인 원인에 의해 발생한 손상으로 판단되며, 내구성 저하 방지 차원의 단면보수 등 적절한 방안의 보수를 실시하는 것이 필요할 것으로 판단된다.

| ① 바닥판하면 층분리, 파손 등 단면손상 - 추가손상 여부확인 | | ② 거더 파손 - 추가손상 여부확인 |

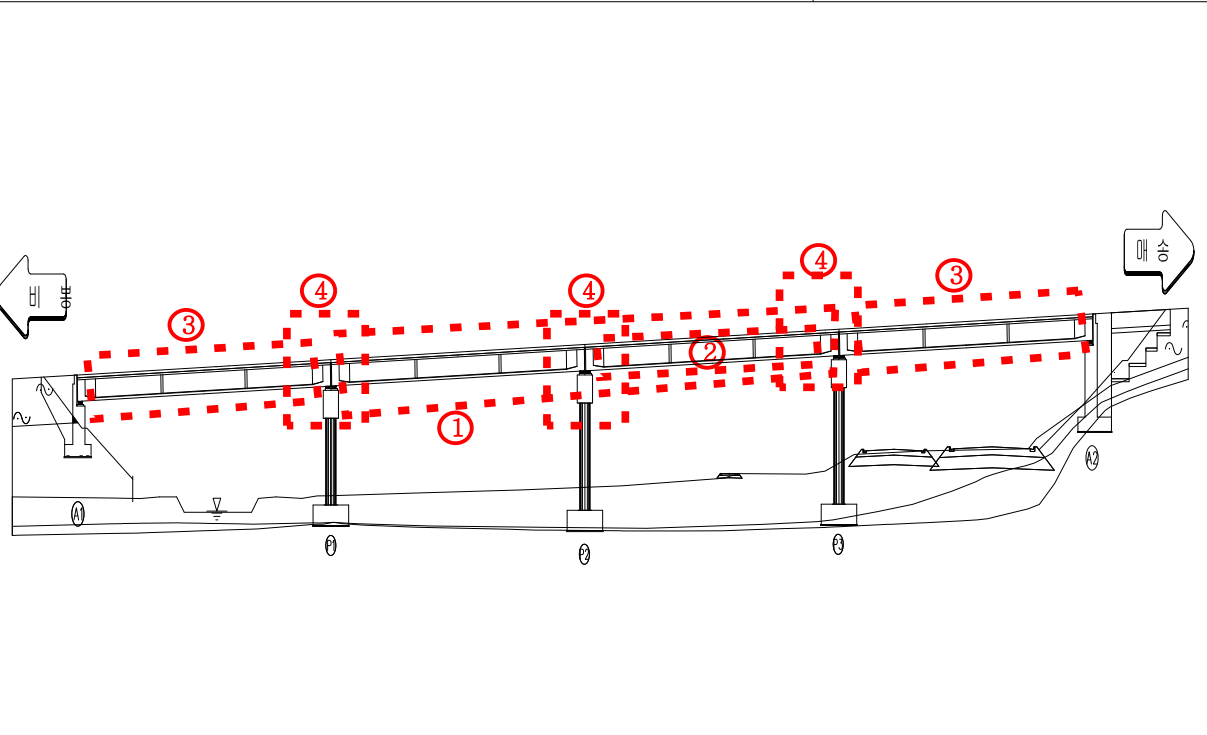
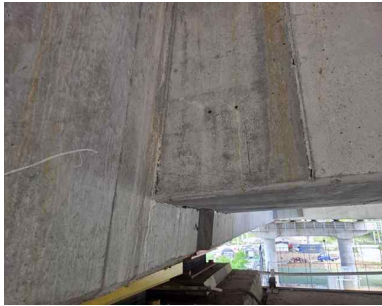
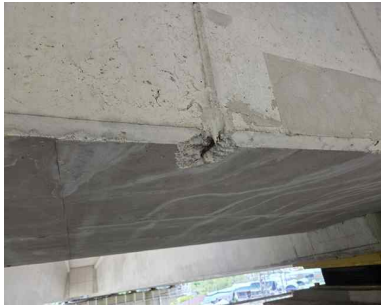
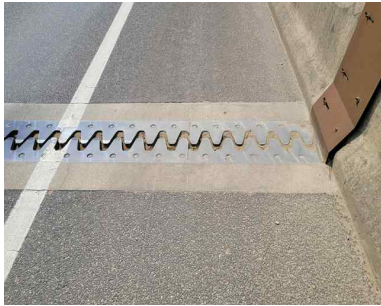
- 가로보에 대한 현장조사 결과, 재료분리의 경우 시공미흡, 다짐불량 등에 의한 손상이며, 파손의 경우 외부 충격에 의한 손상으로 추정되며, 손상부는 내구성 저하 방지 차원의 표면처리 등 적절한 방안의 보수를 실시하는 것이 필요할 것으로 판단된다.
- 조사된 층분리의 경우 건조수축, 다짐미흡, 우수유입 등 복합적인 원인에 의한 손상으로 판단되며, 손상의 정도는 경미한 수준으로 시설물에 미치는 영향은 미미할 것으로 판단되지만 부재의 내구성 확보차원의 단면보수 등 적절한 방안의 보수가 필요할 것으로 판단된다.

- 신축이음장치에 대한 현장조사 결과, 부식의 경우 발생 위치가 신축이음 본체 쪽으로 불규칙적이며, 진행성이 거의 없는 점을 고려할 때, 시공 시 품질확보 불량 및 장기공용에 의한 수분 접촉에 의한 것으로 신축이음 본체 파손이나 신축 거동에 기능불량은 없는 수준이나, 방치 시 본체의 내구성 저하 등으로 인한 본체 파손 등의 주행 차량의 안전성을 저해하고, 교량의 신축 거동의 장애를 가속화 할 수 있으므로 안전성과 사용성 확보를 위하여 재도장 또는 진전시 신축이음 교체 등의 유지관리가 바람직하다.
- 체수 및 토사퇴적의 경우 공용중 노면 이물질의 유입에 따른 퇴적으로 인한 배수 불량에 의한 것으로 판단되며, 신축거동의 방해요소가 될 수 있으므로 청소 등의 정비 및 주기적인 점검을 통한 지속관찰을 하는 것이 바람직하다.
- 신축이음장치에 대한 실측유간은 바닥판, 거더, 신축이음 유간 중 여유량이 가장 작은 신축이음 유간으로 검토하였고, 전개소 모두 검토온도에 대한 충분한 여유량을 확보하고 있는 것으로 평가되었다.

| ③ 가로보 파손, 층분리 - 진전 여부확인 | | ④ 신축이음 토사퇴적 - 청소필요 |

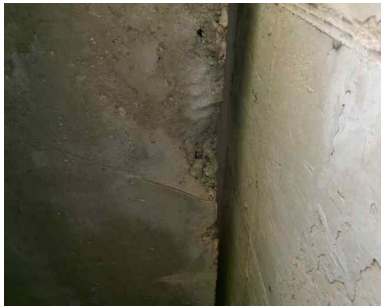
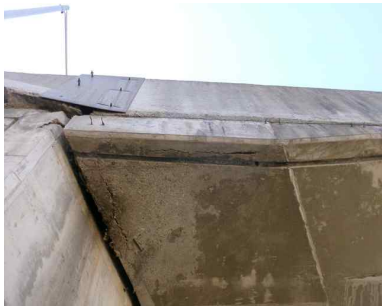
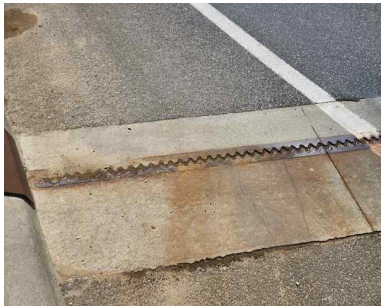
- 바닥판하면에서 조사된 층분리, 재료분리, 박리, 열화의 경우 시공미흡, 다짐미흡, 거푸집 조기탈거, 공용기간 증가 등에 의한 손상으로 구조적인 영향을 미치는 손상은 아니나 내구성 확보 차원의 단면보수 등의 적절한 보수를 실시하는 것이 바람직하다.
- 조사된 철근노출, 파손 및 철근노출, 철근부식의 경우 우수유입, 시공미흡, 다짐미흡, 피복부족, 공용기간 증가 등 복합적인 원인에 의해 발생한 손상으로 판단되며, 내구성 저하 방지 차원의 단면보수(방청) 등 적절한 방안의 보수를 실시하는 것이 필요할 것으로 판단된다.

- 신축이음장치에서 조사된 후타재 파손의 경우 차량 반복통행, 공용기간 증가 등에 의한 손상으로 구조적인 영향을 미치는 손상은 아니나 내구성확보 차원의 단면보수 등의 적절한 보수를 실시하는 것이 바람직하다.
- 조사된 본체 부식의 경우 우수유입, 공용기간 증가 등에 의한 손상으로 구조적인 영향을 미치는 손상은 아니나 내구성확보 차원의 재도장 등의 적절한 보수를 실시하는 것이 바람직하다.
- 조사된 차수판 볼트 불량률의 경우 공용기간 증가 등에 의한 손상으로 사용성 확보 차원의 정비 등의 적절한 보수를 실시하는 것이 바람직하다.
- 신축이음장치에 대한 실측유간은 바닥판, 거더, 신축이음 유간 중 여유량이 가장 작은 신축이음 유간으로 검토하였고, 전개소 모두 검토온도에 대한 충분한 여유량을 확보하고 있는 것으로 평가되었다.

| ① 바닥판하면 - 파손 및 철근노출 진전 여부 | | ② 신축이음 - 본체 부식 진전 여부 |

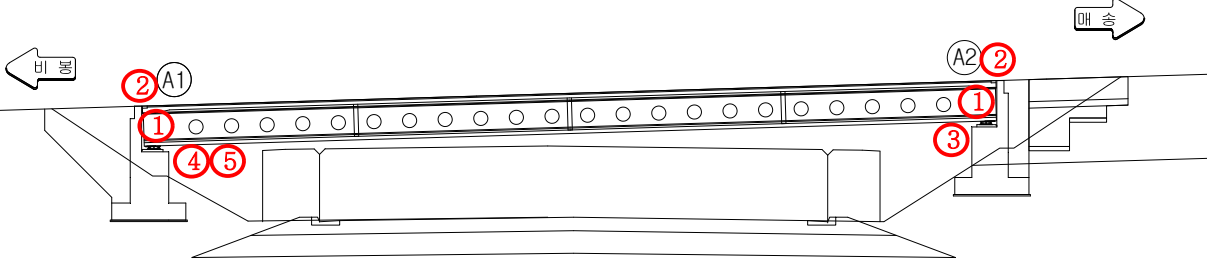
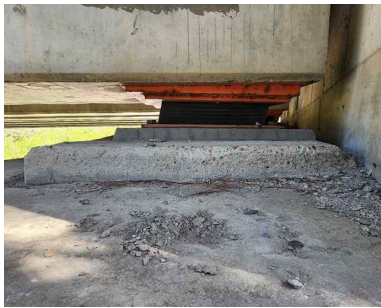
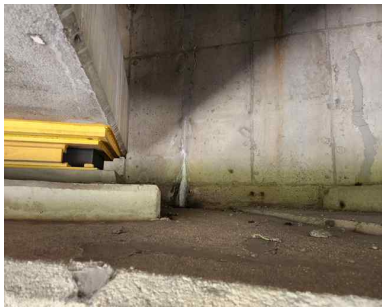
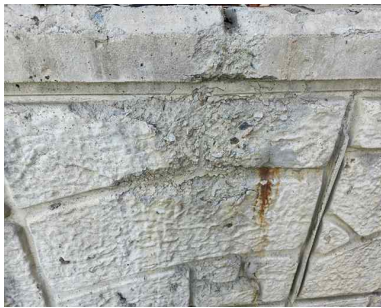
- 교대에서 조사된 균열(0.3mm미만)의 경우 건조수축, 거푸집 조기탈거 등 복합적인 원인에 의한 것으로 구조적인 영향을 미치는 손상은 아니나 내구성 확보 차원의 표면처리 등의 적절한 보수를 실시하는 것이 바람직하다.
- 조사된 백태의 경우 습기흡착, 우수유입 등 복합적인 원인에 의한 것으로 구조적인 영향을 미치는 손상은 아니나 내구성 확보 차원의 표면처리 등의 적절한 보수를 실시하는 것이 바람직하다.
- 조사된 박리, 파손, 열화의 경우 우수유입, 다짐미흡, 거푸집 조기탈거, 공용기간 증가 등 복합적인 원인에 의한 것으로 구조적인 영향을 미치는 손상은 아니나 내구성 확보 차원의 단면보수 등의 적절한 보수를 실시하는 것이 바람직하다.
- 교대에 대한 변위(기울음)측정 결과, 변위가 없는 양호한 상태로 측정 및 검토되었다.

- 교량받침에서 조사된 무수축물탈 균열(0.3mm미만)의 경우 건조수축, 거푸집 조기탈거 등에 의한 손상으로 구조적인 영향을 미치는 손상은 아니나 내구성확보 차원의 표면처리 등의 적절한 보수를 실시하는 것이 바람직하다.
- 조사된 받침콘크리트 박리, 재료분리, 열화의 경우 우수유입, 다짐미흡, 공용기간 증가 등에 의한 손상으로 구조적인 영향을 미치는 손상은 아니나 내구성확보 차원의 단면보수 등의 적절한 보수를 실시하는 것이 바람직하다.
- 연단거리 측정 결과, 전 개소 모두 실측 연단거리가 계산 연단거리를 상회하고 있는 것으로 측정되어 설계기준을 만족하고 있는 것으로 검토되었다.
- 계산여유량과 실측여유량의 비교·검토결과, 전 개소 모두 가동여유량이 충분한 것으로 조사되었으며, 교량받침의 이탈 가능성은 없는 상태로 판단된다.

| ③ 교량받침 A2-SH8 콘크리트 박리 - 진전 여부확인 | ④ 교대 A1 백태 - 진전 여부확인 | ⑤ 교대 A1 콘크리트 박리 - 진전 여부확인 |

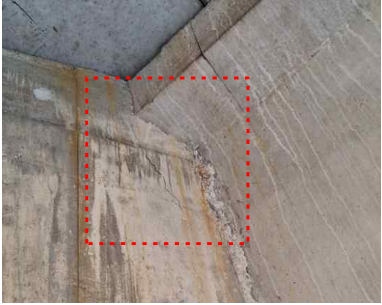
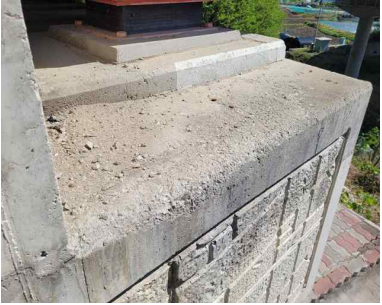
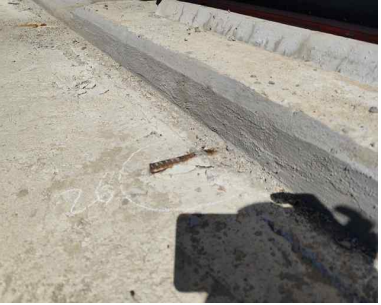
| <p>① 가로보 S4-G1~2 층분리<br/>- 진전 여부확인</p> | <p>② 교대 A1 박리<br/>- 진전 여부확인</p> | <p>③ 교각 P2 철근노출<br/>- 진전 여부확인</p> |

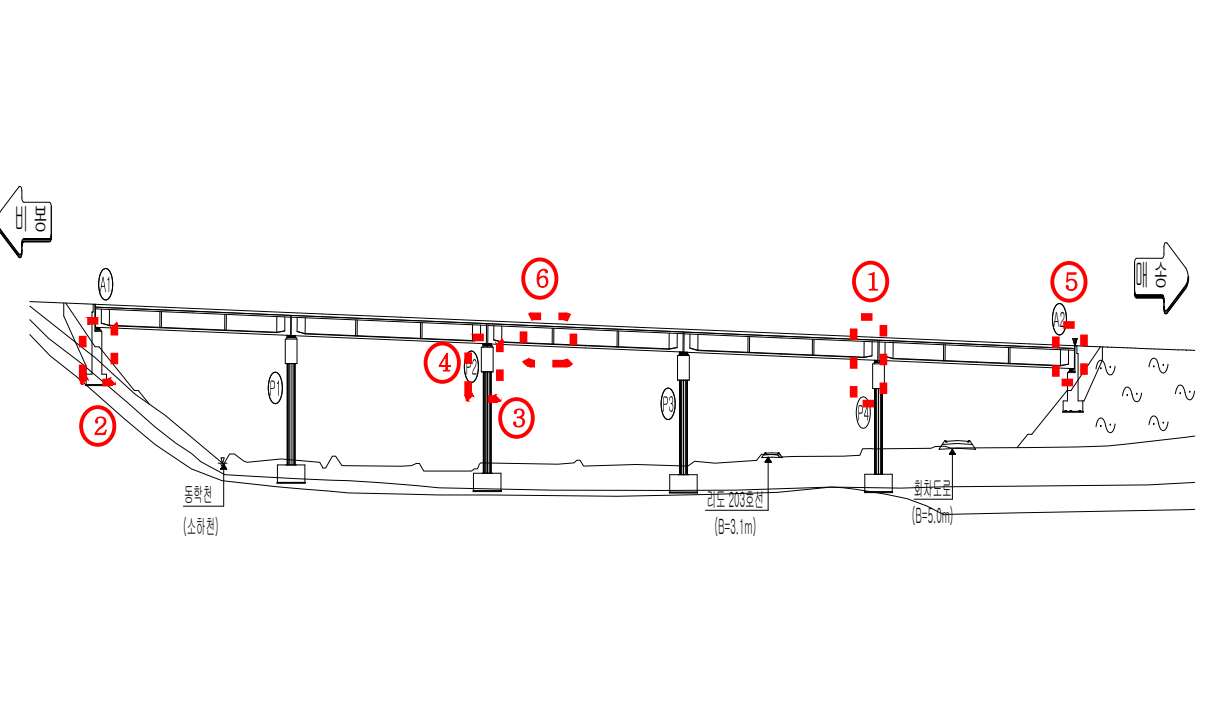
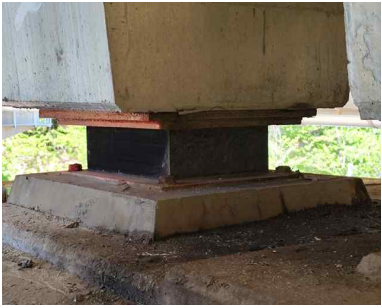
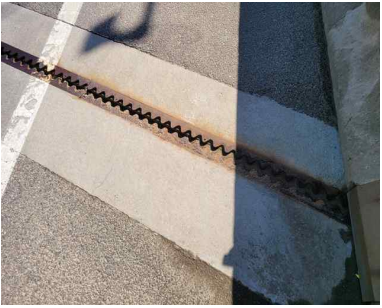
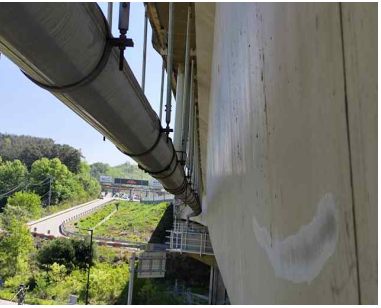
| <p>④ 교량받침 P2-SH5 플레이트 부식<br/>- 진전 여부확인</p> | <p>⑤ 신축이음 A2 부식<br/>- 진전 여부확인</p> | <p>⑥ 배수시설 S3 배수관 누수<br/>- 진전 여부확인</p> |

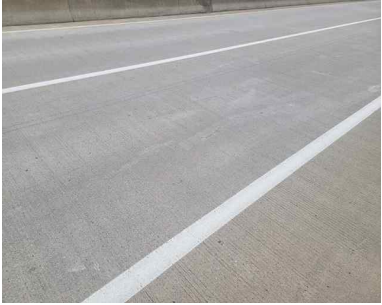
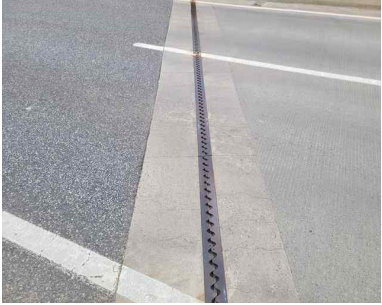
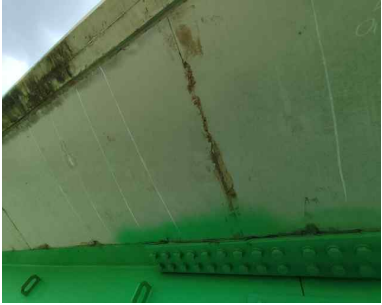
| <p>① 교면포장 균열, 망상균열 -<br/>진전 여부확인</p> | <p>② 신축이음 P3 후타재 균열-<br/>진전 여부확인</p> | <p>③ 바닥판하면 S5 균열(0.3mm미만) -<br/>진전 여부확인</p> |

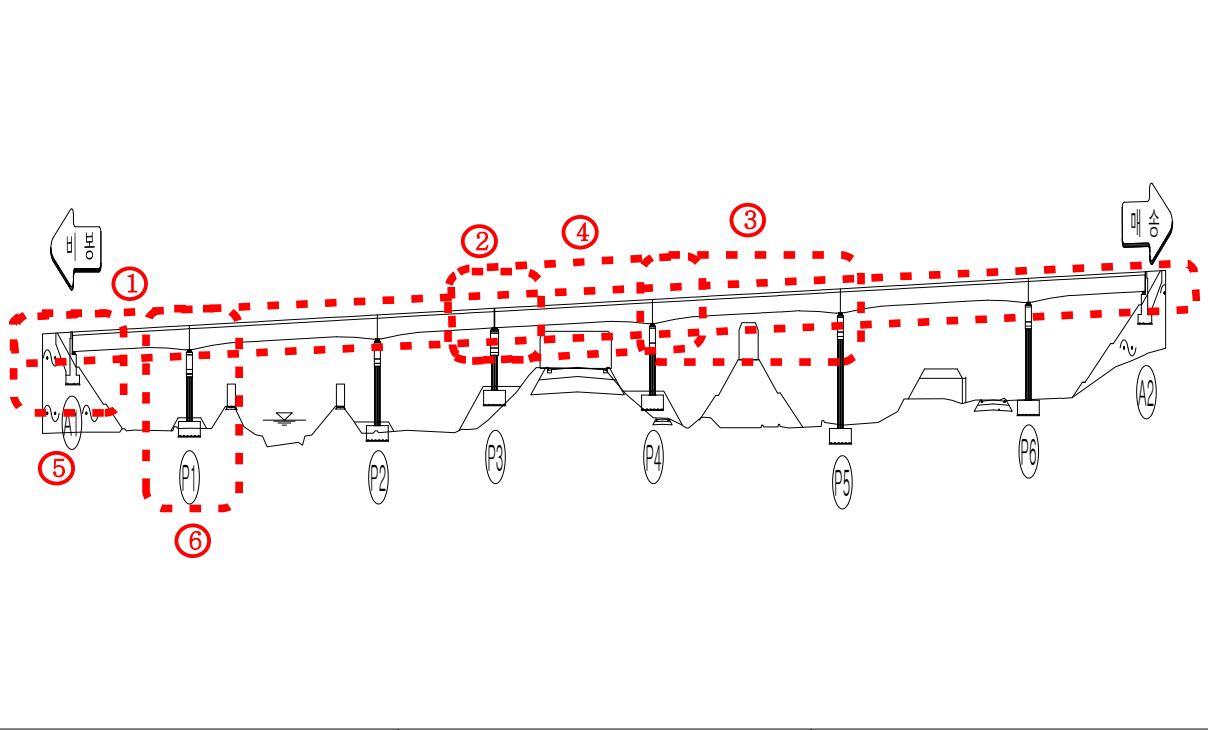
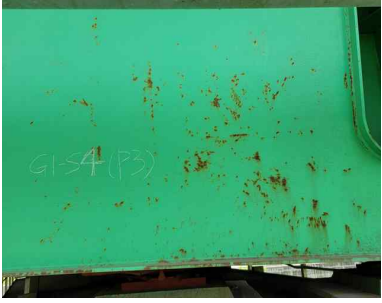
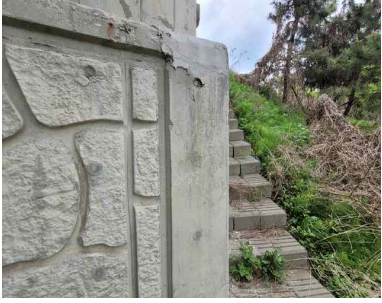
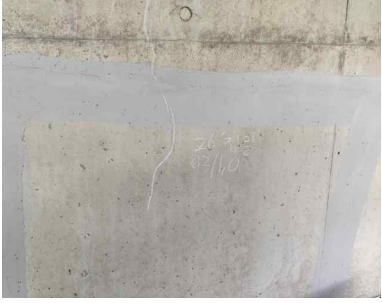
| <p>④ 거터외부 S4-G1 부식 - 진전<br/>여부확인</p> | <p>⑤ 교대 A1 박리 - 진전 여부확인</p> | <p>⑥ 교각 P1 균열(0.3mm이상) -<br/>진전 여부확인</p> |
