## 2. 양노교

### 2.1 시설물의 개요

본 시설물은 경기도 화성시 비봉면 양노리 514-1에 위치한 교량으로서 총 연장 60.0m, 폭 26.0m, 왕복 4차로로 시공되어 있다.

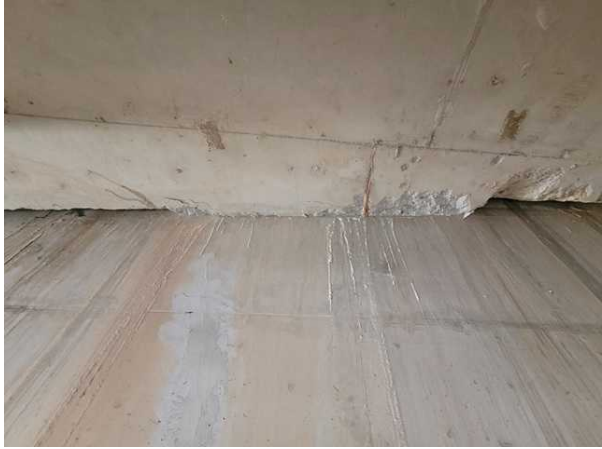
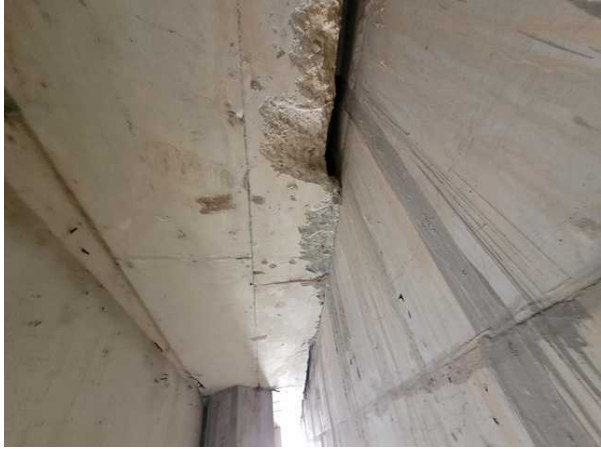
| 손상현황 | • S1 바닥판하면 파손 | 손상현황 | • S1 바닥판하면 파손 |
| 원 인 | • 신축이음 유간 부족 | 원 인 | • 신축이음 유간 부족 |

- 바닥판하면에 발생한 파손의 경우 신축이음 유간 부족 및 외부충격으로 인한 손상으로 신축이음과 연계된 보수를 실시하고 내구성 확보 차원의 단면보수 등의 적절한 보수를 실시하는 것이 바람직하다.
- 조사된 철근노출의 경우 시공초기 마감 미흡으로 인한 손상으로 판단되며, 손상의 정도는 경미한 수준으로 시설물에 미치는 영향은 미미할 것으로 판단되지만 부재의 내구성 확보차원의 단면보수(방청) 등 적절한 방안의 보수가 필요할 것으로 판단된다.

| 조치방안 | • 단면보수 | 조치방안 | • 단면보수 |

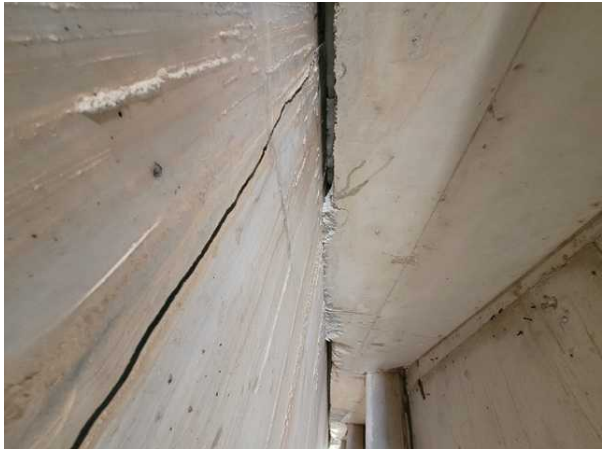
| 손상현황 | • S1 바닥판하면 파손 | 손상현황 | • S1 바닥판하면 철근노출 |
| 원 인 | • 신축이음 유간 부족 | 원 인 | • 시공미흡, 마감미흡 |

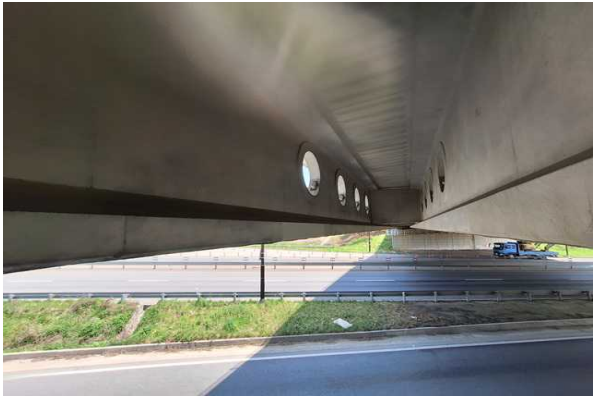
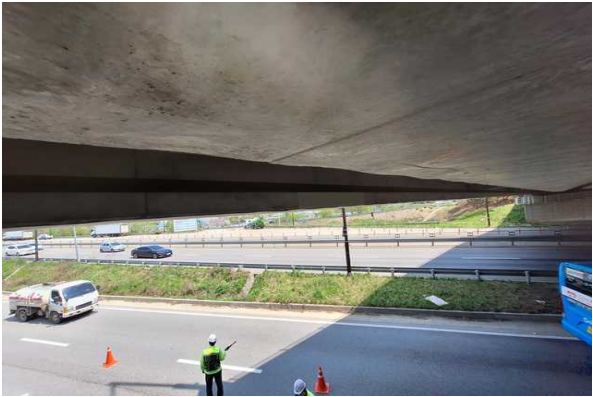
| 손상현황 | • S1-G1 거더 균열(0.2mm미만) -보수 | 손상현황 | • S1-G1 거더 균열(0.2mm미만) -보수 |

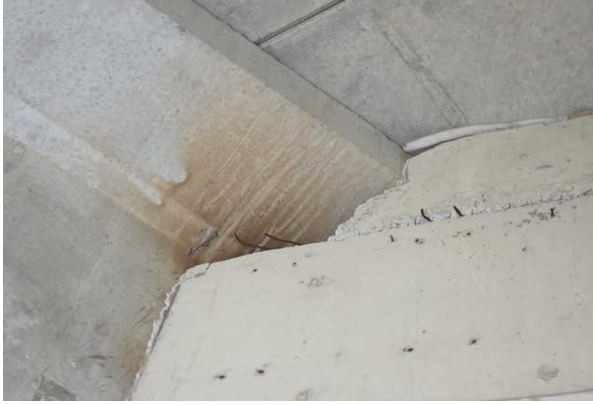
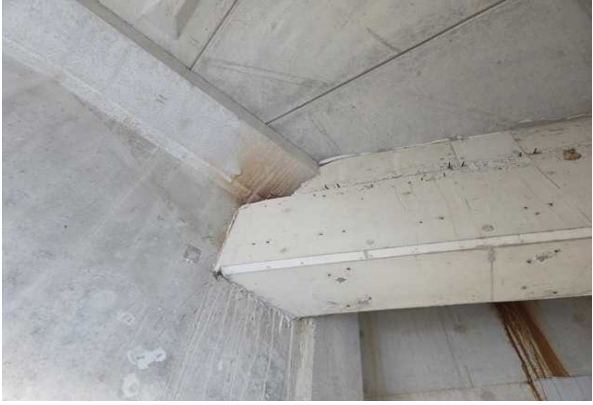
| 손상현황 | • S1-G3~G4 가로보 이음부 파손 | 손상현황 | • S1-G3~G4 가로보 이음부 파손 |
| 원 인 | • 시공미흡, 외부충격 등 | 원 인 | • 시공미흡, 외부충격 등 |

- 가로보에 조사된 이음부 파손의 경우 시공시 마감미흡, 외부충격 등에 의해 발생한 손상으로 구조적인 손상은 아니나, 내구성 확보차원의 단면보수 등 적절한 방안의 보수가 필요할 것으로 판단된다.

| 조치방안 | • 단면보수 | 조치방안 | • 단면보수 |

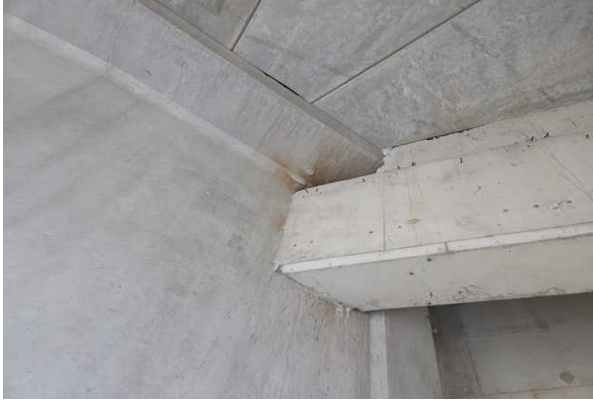
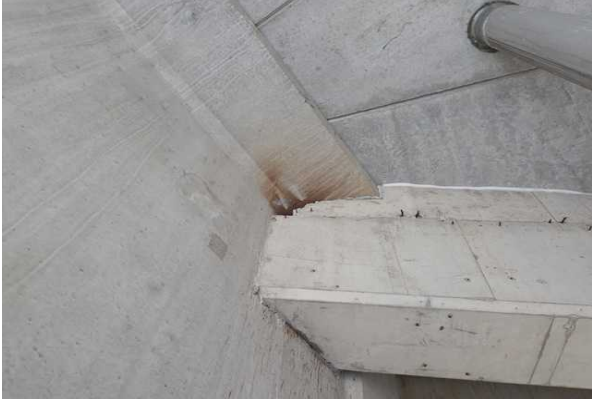
| 손상현황 | • S1-G5~G6 가로보 이음부 파손 | 손상현황 | • S1-G6~G7 가로보 이음부 파손 |
| 원 인 | • 시공미흡, 외부충격 등 | 원 인 | • 시공미흡, 외부충격 등 |

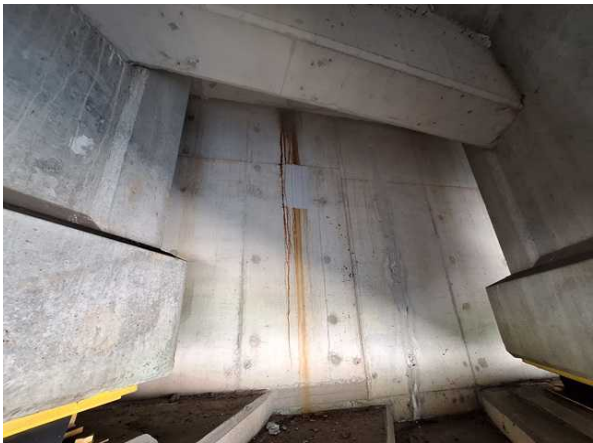
| 손상현황 | • A1 누수흔적 | 손상현황 | • A1 백태 |
| 원 인 | • 신축이음 하부 우수유입 등 | 원 인 | • 신축이음 하부 우수유입 등 |

- 교대에서 조사된 누수흔적의 경우 신축이음부를 통한 우수유입, 장기공용 등 복합적인 원인에 의한 것으로 판단되며, 즉각적인 보수보다는 주기적인 점검을 통한 유지관리 후 신축이음과 보수공사와 연계하여 표면처리 등 적절한 방안의 보수가 필요할 것으로 판단된다.
- 조사된 백태의 경우 신축이음부를 통한 우수유입, 장기공용 등 복합적인 원인에 의한 것으로 판단되며, 구조적인 손상은 아니나 내구성 확보차원의 표면처리 등의 적절한 보수를 실시하는 것이 바람직하다.

| 조치방안 | • 주의관찰 후 표면처리 | 조치방안 | • 표면처리 |

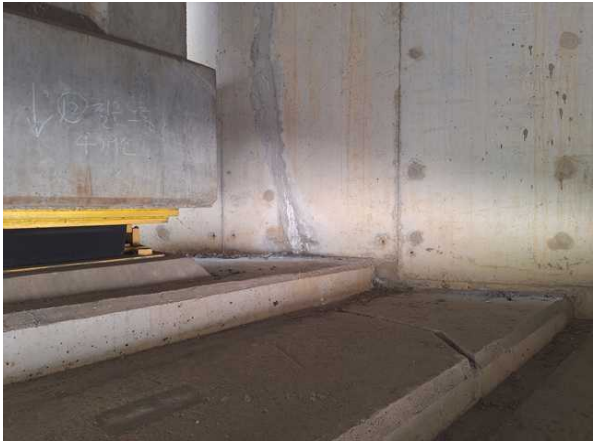
| 손상현황 | • A1 백태 | 손상현황 | • A2 균열(0.3mm미만) |
| 원 인 | • 외부 우수유입, 신축이음 하부 누수 등 | 원 인 | • 건조수축 등 |

| 조치방안 | • 표면처리 | 조치방안 | • 표면처리 |

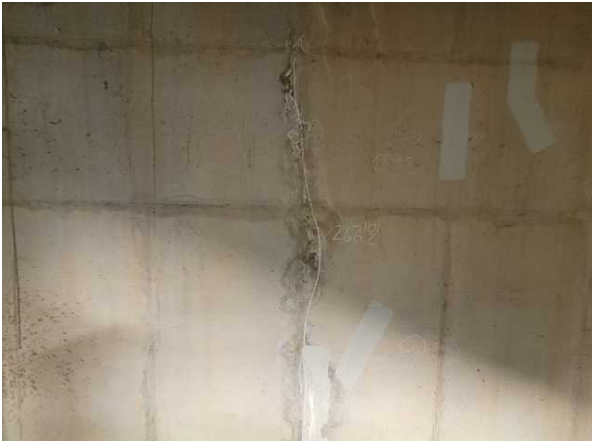
- 조사된 균열(0.3mm미만)의 경우 건조수축, 거푸집 조기탈거 등에 의한 손상으로 구조적인 영향을 미치는 손상은 아니나 내구성확보 차원의 표면처리 등의 적절한 보수를 실시하는 것이 바람직하다.
- 조사된 재료분리의 경우 시공초기 다짐미흡, 마감미흡 등에 의한 손상으로 구조적인 영향을 미치는 손상은 아니나 내구성확보 차원의 단면보수 등의 적절한 보수를 실시하는 것이 바람직하다.
- 교대에 대한 변위(기울음)측정 결과, 변위가 없는 양호한 상태로 측정 및 검토되었다.

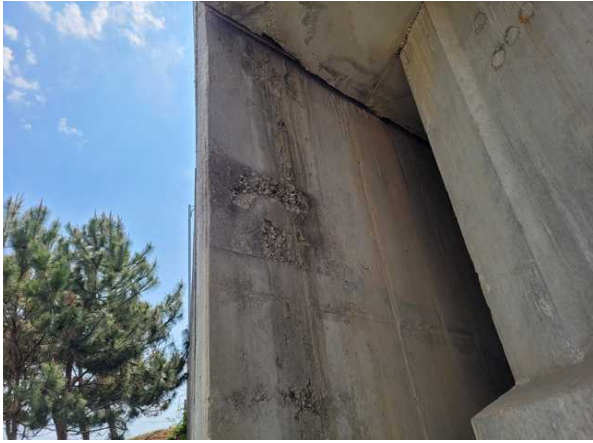
| 손상현황 | • A2 재료분리 | 손상현황 | • A2 백태 |
| 원 인 | • 시공미흡, 다짐미흡 등 | 원 인 | • 외부 우수유입, 신축이음 하부 누수 등 |

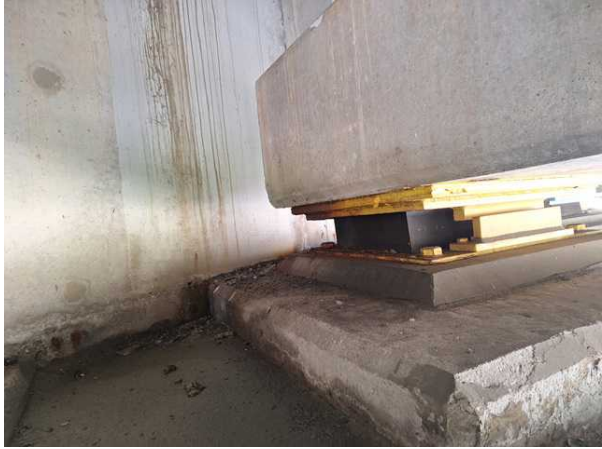
| 손상현황 | • A1-SH06 플레이트 부식 | 손상현황 | • A2-SH01 무수축물탈균열(0.3mm미만) |
| 원 인 | • 우수유입, 공용기간 경과 | 원 인 | • 건조수축, 공용기간 경과 등 |

- 교량받침에 조사된 무수축물탈 균열(0.3mm미만)의 경우 건조수축, 장기공용 등에 의한 손상으로 구조적인 손상은 아니나 내구성 확보차원의 표면처리 등의 적절한 보수를 실시하는 것이 바람직하다.
- 조사된 플레이트 부식의 경우 신축이음 하부 우수유입, 장기공용 등에 의한 손상으로 구조적인 손상은 아니나 내구성 확보차원의 채도장 등의 적절한 보수를 실시하는 것이 바람직하다.

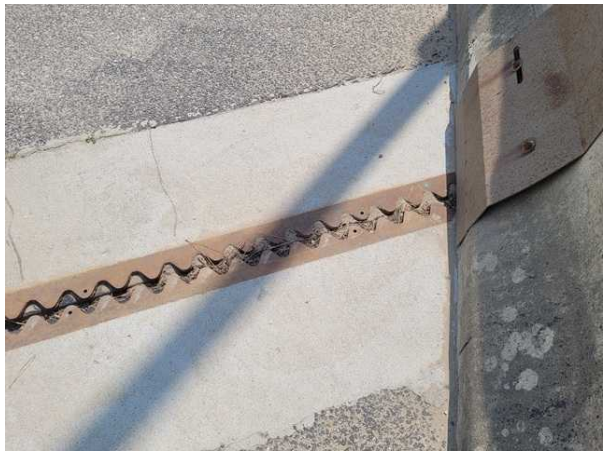
| 손상현황 | • A1 신축이음 이물질 퇴적 | 손상현황 | • A1 신축이음 하부 누수 |
| 원 인 | • 장기공용 등 | 원 인 | • 장기공용, 차량윤하중 등 |

- 신축이음장치에 발생한 유간 이물질 퇴적은 장기공용 등에 의한 손상으로 판단되며, 손상의 진전 방지를 위한 정비가 필요한 것으로 판단된다.
- 조사된 부식, 체수의 경우 공용기간 증가, 비산먼지 퇴적, 열화 등에 의한 손상으로 점검 당시 신축이음장치의 기능성에 영향을 미치는 손상은 아니므로 주의관찰 후 재도장 등의 보수를 실시하는 것이 바람직 하다.
- 조사된 하부누수의 경우 주행차량의 윤하중, 장기공용 등에 의한 손상으로 판단되며, 교면수 유입에 의해 콘크리트 부재(바닥판, 거더, 교대) 표면오염 및 교량받침 부식 등의 손상을 발생시킬 수 있으나 정도가 경미하여 주의관찰 후 신축이음 교체 등의 보수를 실시하는 것이 필요하다.

| 조치방안 | • 정비 | 조치방안 | • 주의관찰 |

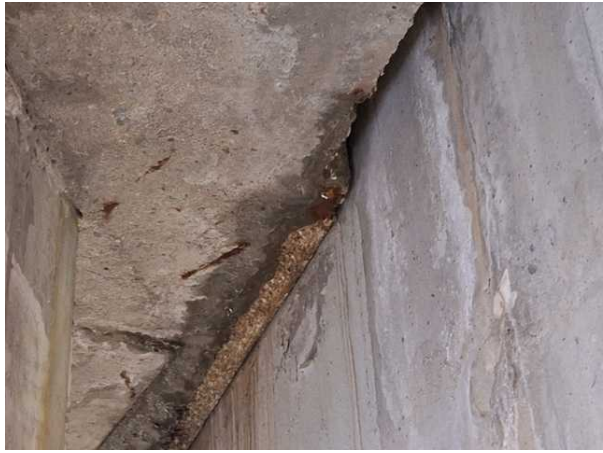
| 손상현황 | • A1 신축이음 하부 누수 | 손상현황 | • A2 신축이음 부식 |
| 원 인 | • 장기공용, 차량윤하중 등 | 원 인 | • 장기공용, 열화 등 |

| 조치방안 | • 주의관찰 | 조치방안 | • 주의관찰 |

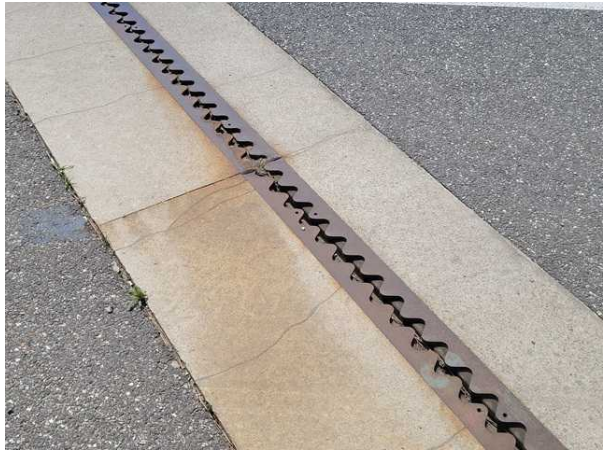
| 손상현황 | • A2 신축이음 체수 -현재양호 | 손상현황 | • A1 신축이음 후타재 균열 -보수 |
| 원 인 | • 장기공용, 우수유입 등 | 원 인 | • - |

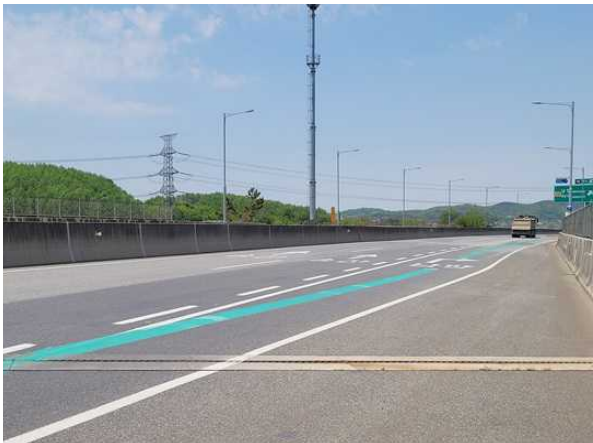
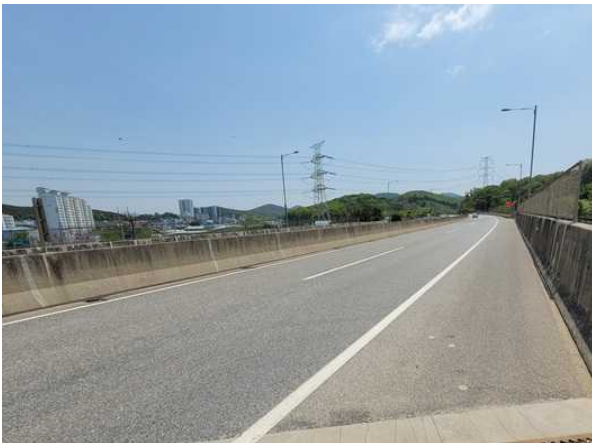
| 손상현황 | • S1 교면포장 비봉방향 상태양호 | 손상현황 | • S1 교면포장 매송방향 상태양호 |

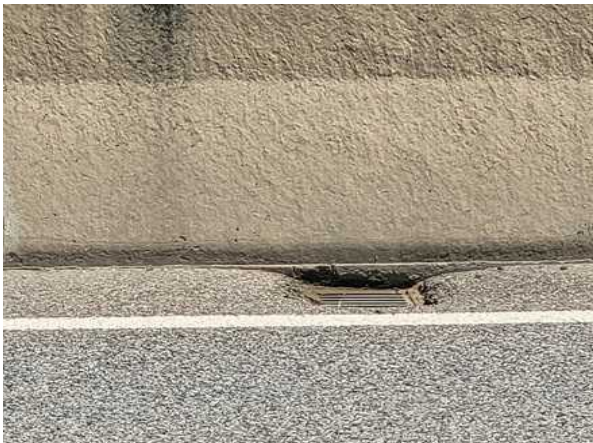
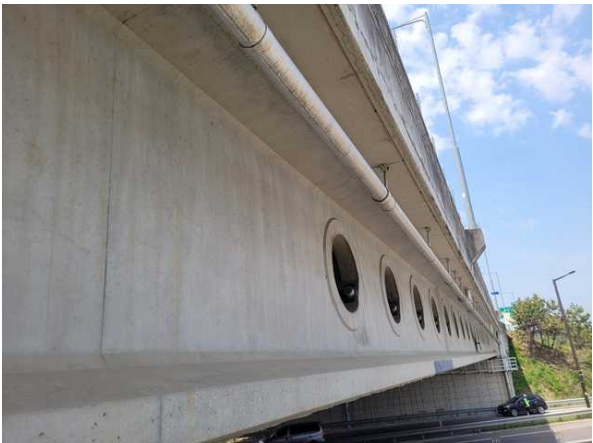
| 손상현황 | • S1 배수구 상태양호 | 손상현황 | • S1 배수관 상태양호 |

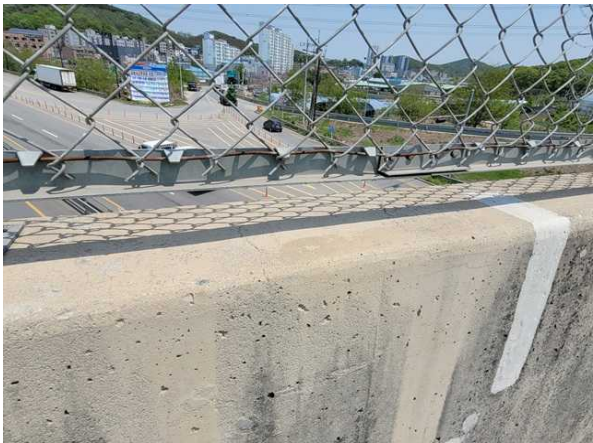
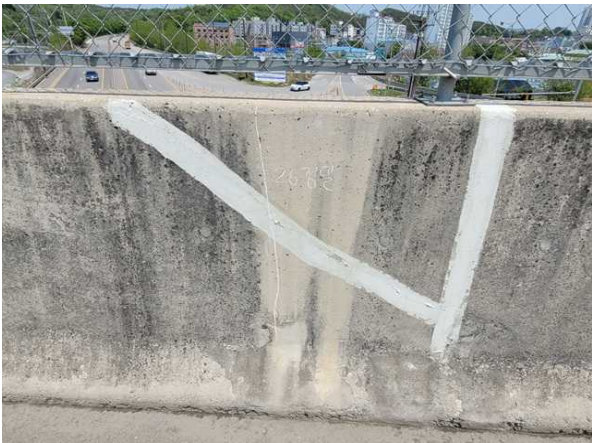
| 손상현황 | • S1 방호벽 균열(0.3mm미만) | 손상현황 | • S1 방호벽 균열(0.3mm미만) |
| 원 인 | • 건조수축, 장기공용 등 | 원 인 | • 건조수축, 장기공용 등 |

- 방호벽에서 조사된 방호벽 균열(0.3mm미만)의 경우 건조수축, 온도변화 등에 의한 손상으로 판단되며, 손상부 우수유입으로 인한 균열부백태 등 손상의 진전을 방지하고 부재의 내구성을 확보하기 위한 표면처리 등 보수조치가 필요할 것으로 사료된다.
- 조사된 방호벽 파손, 철근노출의 경우 시공미흡, 반복윤하중, 접속부 침하 등 복합적인 원인에 의한 손상으로 부재의 기능성에 영향을 미치는 상태는 아닌 것으로 확인되나 손상의 진전을 방지하고 내구성을 확보하기 위한 단면보수, 단면보수(방청) 등의 보수를 실시하는 것이 바람직할 것으로 사료된다.
- 조사된 접속부 이격단차의 경우 접속부 침하 등에 의한 손상으로 시설물에 영향을 미치는 구조적인 손상은 아닌 것으로 판단되며 주의관찰 후 손상 진전 시 적절한 보수를 실시하는 것이 바람직하다.

| 조치방안 | • 표면처리 | 조치방안 | • 표면처리 |

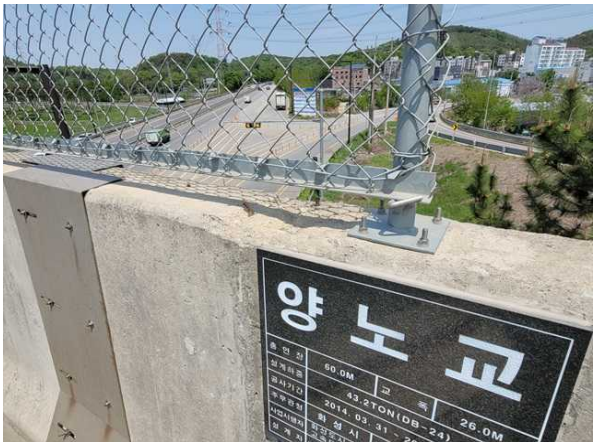
| 손상현황 | • S1 방호벽 접속부 파손 | 손상현황 | • S1 방호벽 접속부 이격단차 |
| 원 인 | • 외부충격, 시공미흡 등 | 원 인 | • 접속부 침하 등 |

| 조치방안 | • 단면보수 | 조치방안 | • 주의관찰 |

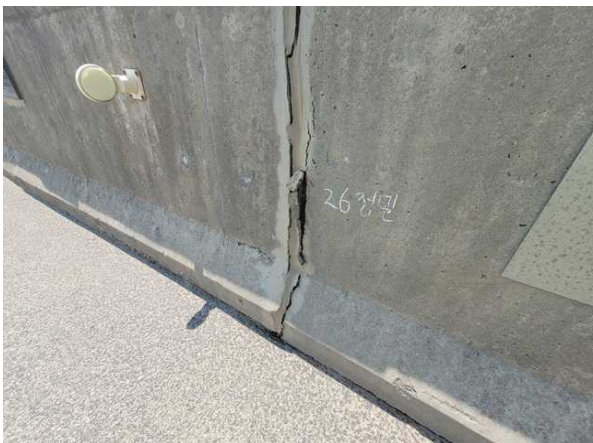
| 손상현황 | • S1 방호벽 철근노출 | 손상현황 | • S1 방호벽 망상균열 -보수 |
| 원 인 | • 접속부 침하, 시공미흡 등 | 원 인 | • - |

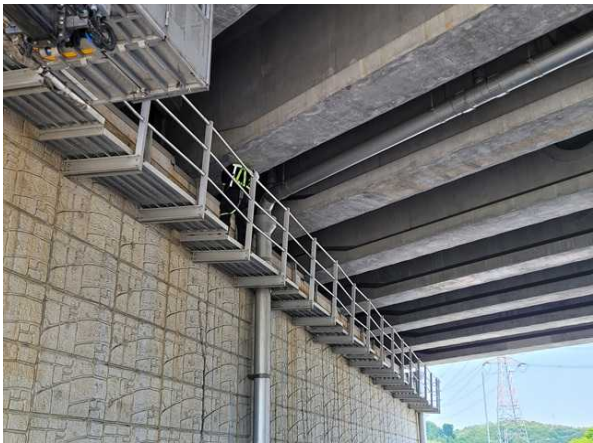
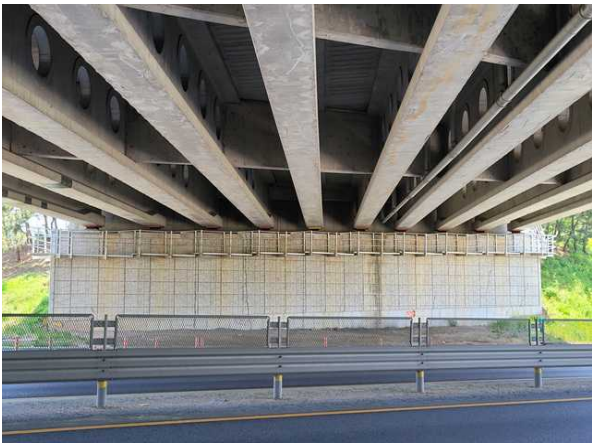
| 손상현황 | • A1 점검시설 점검로 상태양호 | 손상현황 | • A2 점검시설 점검로 상태양호 |

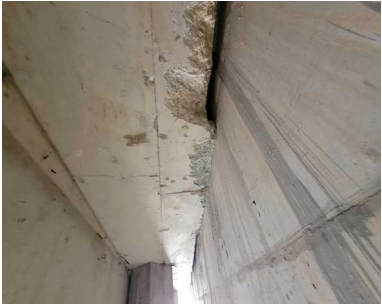
| <p>① 바닥판하면 S1 A2측 파손 -<br/>진전 여부확인</p> | <p>② 바닥판하면 S1 A2측 철근노출 -<br/>진전 및 추가손상 여부확인</p> | <p>③ 가로보 S1-G3~G6 이음부파손 -<br/>진전 여부확인</p> |

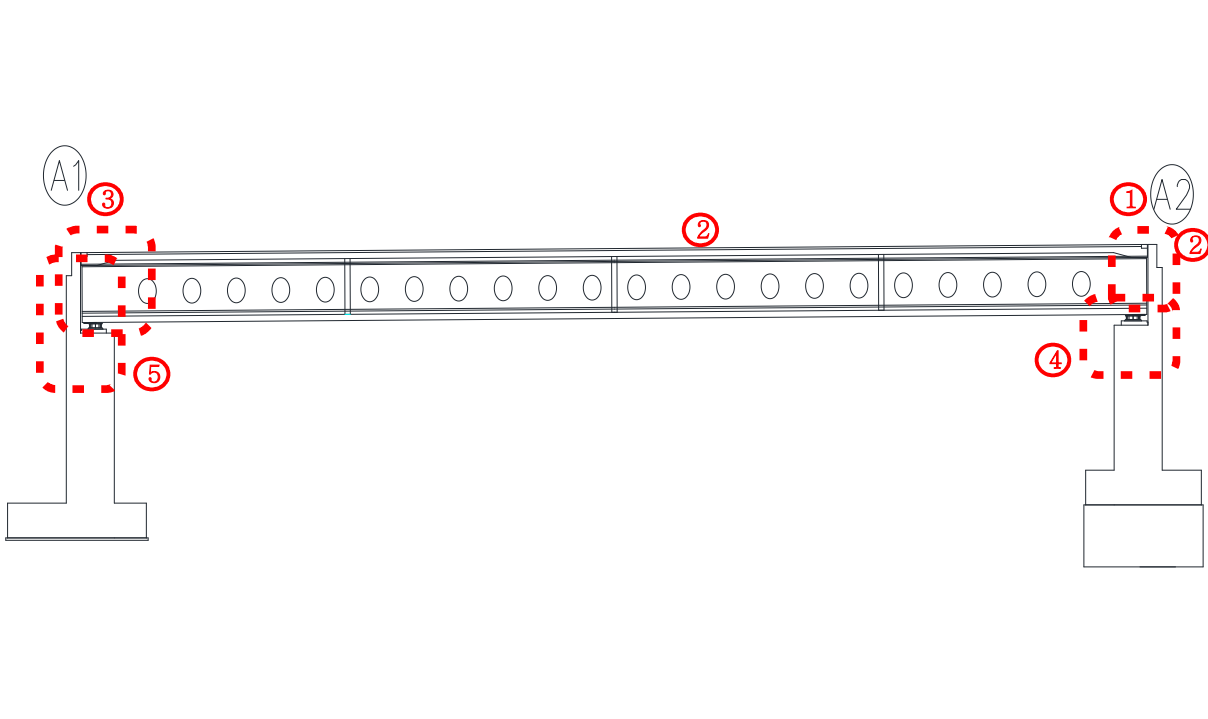
| <p>④ 교대 A2 재료분리 - 진전<br/>여부확인</p> | <p>⑤ 신축이음 A1 하부 누수, - 진전 여부확인</p> | |
