## 4. 양노2교

### 4.1 시설물의 개요

본 시설물은 경기도 화성시 비봉면 양노리 217-3에 위치한 교량으로서 총 연장 60.0m, 폭 20.9m, 왕복 4차로로 시공되어 있다.

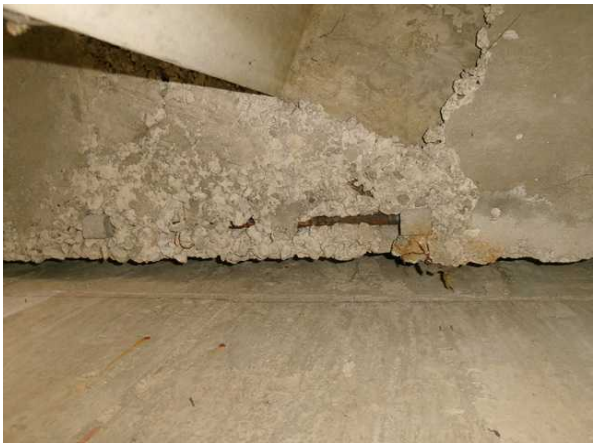
| 손상현황 | • S1 철근노출 | 손상현황 | • S1 재료분리 |
| 원 인 | • 시공미흡, 다짐미흡 등 | 원 인 | • 시공미흡, 다짐미흡 등 |

| 조치방안 | • 단면보수(방청) | 조치방안 | • 단면보수 |

- 바닥판하면에서 조사된 층분리, 재료분리, 박리, 열화의 경우 시공미흡, 다짐미흡, 거푸집 조기탈거, 공용기간 증가 등에 의한 손상으로 구조적인 영향을 미치는 손상은 아니나 내구성 확보 차원의 단면보수 등의 적절한 보수를 실시하는 것이 바람직하다.
- 조사된 철근노출, 파손 및 철근노출, 철근부식의 경우 우수유입, 시공미흡, 다짐미흡, 피복부족, 공용기간 증가 등 복합적인 원인에 의해 발생한 손상으로 판단되며, 내구성 저하 방지 차원의 단면보수(방청) 등 적절한 방안의 보수를 실시하는 것이 필요할 것으로 판단된다.

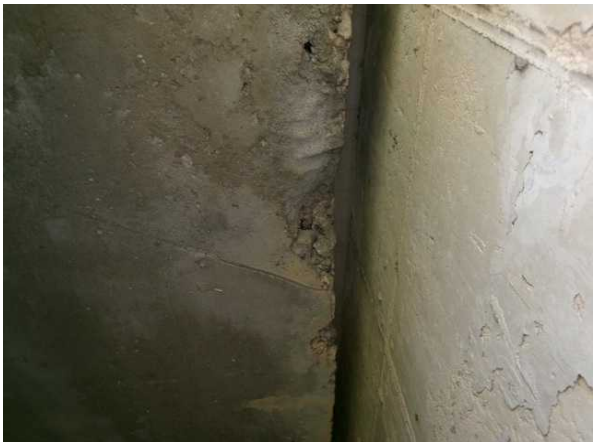
| 손상현황 | • S1 파손 및 철근노출 | 손상현황 | • S1 파손 및 철근노출 |
| 원 인 | • 시공미흡, 다짐미흡 등 | 원 인 | • 우수유입, 다짐미흡 등 |

| 조치방안 | • 단면보수(방청) | 조치방안 | • 단면보수(방청) |

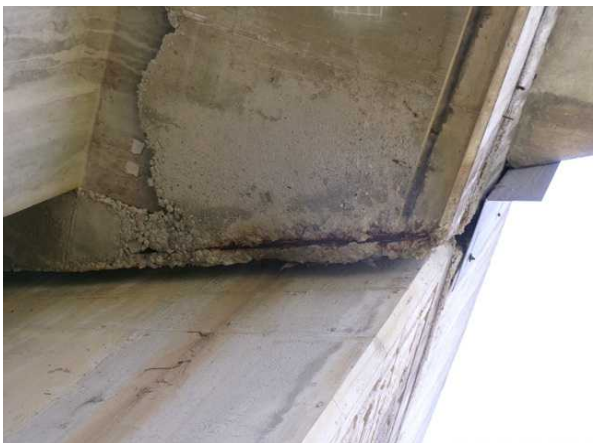
| 손상현황 | • S1 철근부식 | 손상현황 | • S1 층분리 |
| 원 인 | • 우수유입, 피복부족 등 | 원 인 | • 다짐미흡, 거푸집 조기탈거 등 |

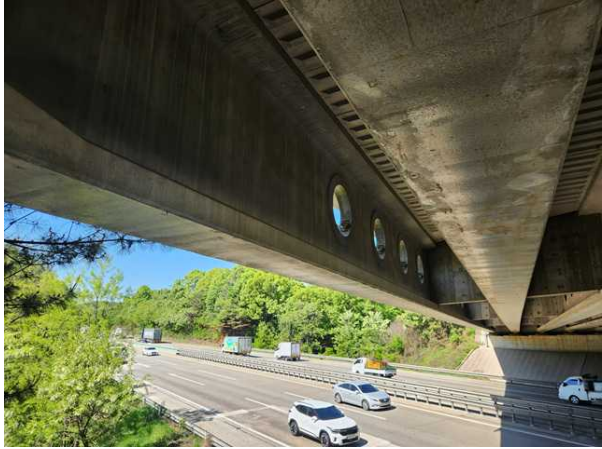
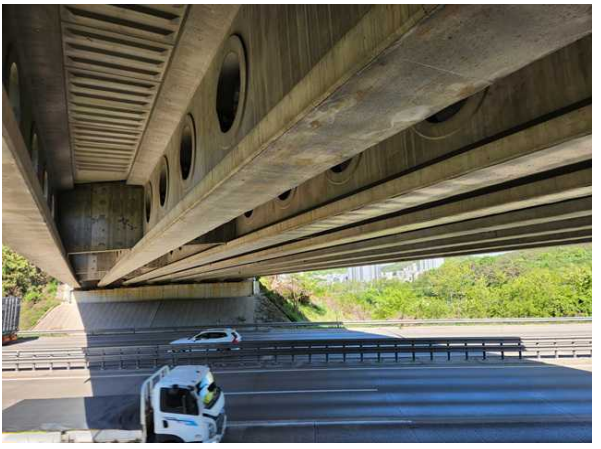
【사진 4.3.5】 거더 손상현황

| 손상현황 | • S1 거더 상태양호 | 손상현황 | • S1 거더 상태양호 |

- 거더의 현장조사 결과, 손상이 없는 양호한 상태로 조사되었으나, 주기적인 점검을 통한 손상의 발생 확인 등의 유지관리가 필요할 것으로 판단된다.

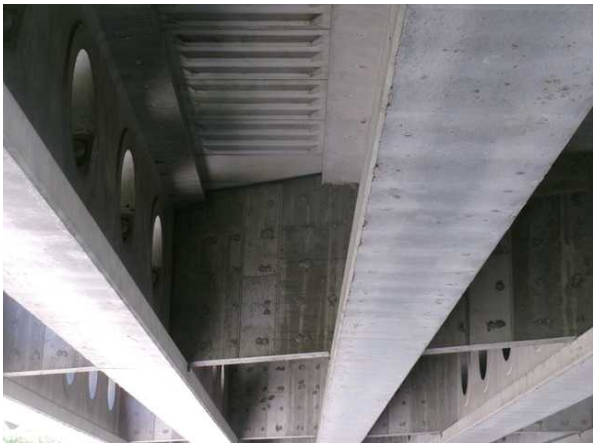
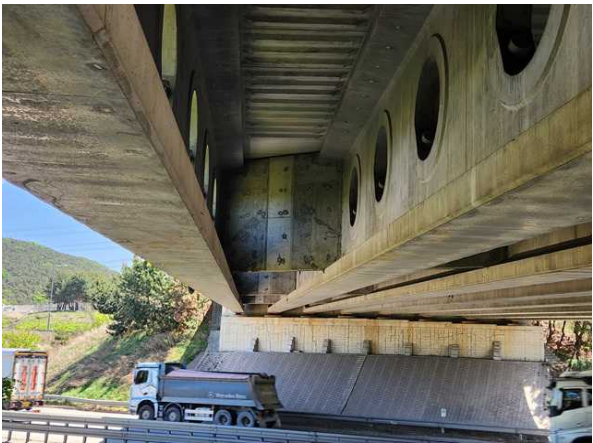
【사진 4.3.7】 가로보 손상현황

| 손상현황 | • S1 가로보 상태양호 | 손상현황 | • S1 가로보 상태양호 |

- 가로보에 대한 현장조사 결과, 손상이 없는 양호한 상태로 조사되었으나, 주기적인 점검을 통한 손상의 발생 확인 등의 유지관리가 필요할 것으로 판단된다.

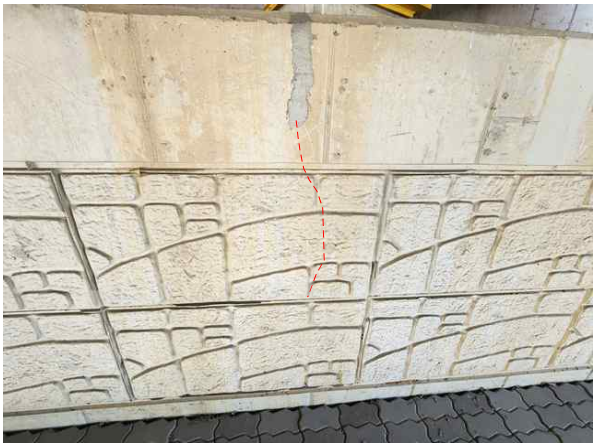
| 손상현황 | • A1 균열(0.3mm미만) | 손상현황 | • A1 콘크리트 박리 |
| 원 인 | • 건조수축, 거푸집 조기탈거 등 | 원 인 | • 우수유입, 공용기간 증가 등 |

| 조치방안 | • 표면처리 | 조치방안 | • 단면보수 |

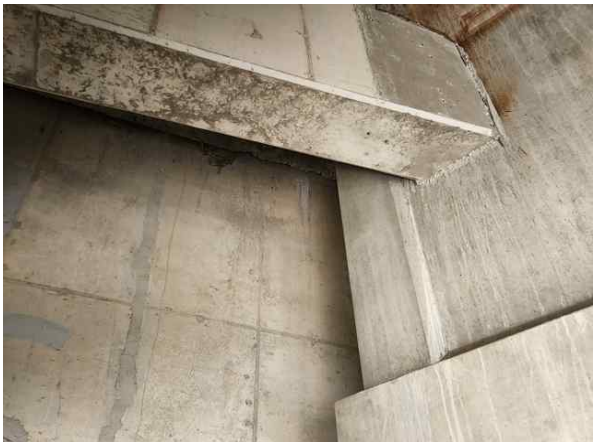
| 손상현황 | • A1 백태 | 손상현황 | • A2 콘크리트 파손 |
| 원 인 | • 습기흡착, 우수유입 등 | 원 인 | • 다짐미흡, 거푸집 조기탈거 등 |

| 조치방안 | • 단면보수 | 조치방안 | • 단면보수 |

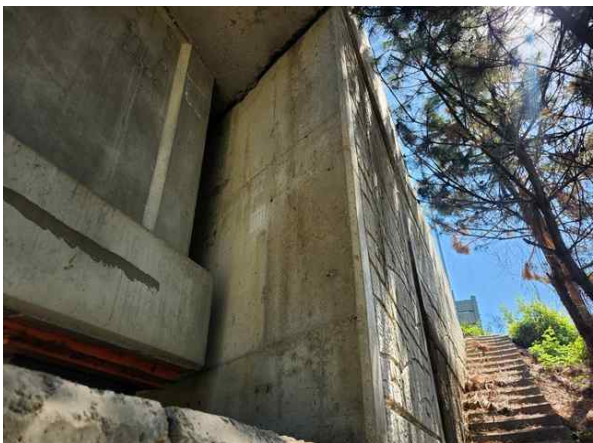
| 손상현황 | • A2 흉벽 콘크리트 박리 | 손상현황 | • A2 균열(0.3mm미만) |
| 원 인 | • 우수유입, 공용기간 증가 등 | 원 인 | • 건조수축, 거푸집 조기탈거 등 |

- 조사된 백태의 경우 습기흡착, 우수유입 등 복합적인 원인에 의한 것으로 구조적인 영향을 미치는 손상은 아니나 내구성 확보 차원의 표면처리 등의 적절한 보수를 실시하는 것이 바람직하다.
- 조사된 박리, 파손, 열화의 경우 우수유입, 다짐미흡, 거푸집 조기탈거, 공용기간 증가 등 복합적인 원인에 의한 것으로 구조적인 영향을 미치는 손상은 아니나 내구성 확보 차원의 단면 보수 등의 적절한 보수를 실시하는 것이 바람직하다.
- 교대에 대한 변위(기울음)측정 결과, 변위가 없는 양호한 상태로 측정 및 검토되었다.

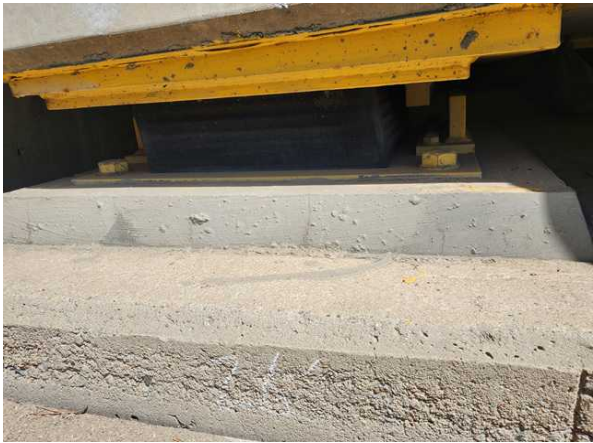
| 손상현황 | • A1-SH8 무수축물탈 균열(0.3mm미만) | 손상현황 | • A1-SH8 받침콘크리트 열화 |
| 원 인 | • 건조수축, 거푸집 조기탈거 등 | 원 인 | • 우수유입, 공용기간 증가 등 |

| 조치방안 | • 표면처리 | 조치방안 | • 단면보수 |

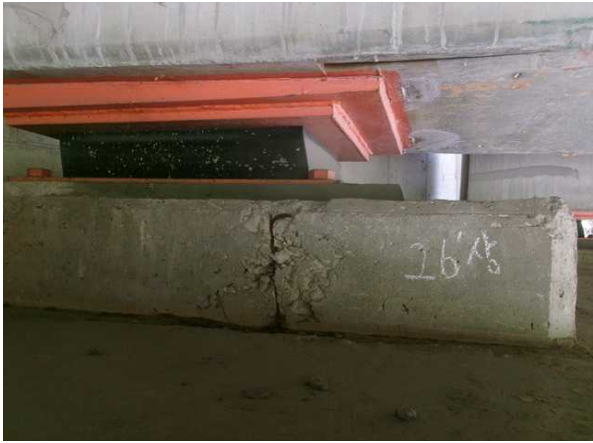
| 손상현황 | • A2-SH7 받침콘크리트 재료분리 | 손상현황 | • A2-SH8 받침콘크리트 박리 |
| 원 인 | • 다짐미흡 등 | 원 인 | • 우수유입, 공용기간 증가 등 |

- 교량받침에서 조사된 무수축물탈 균열(0.3mm미만)의 경우 건조수축, 거푸집 조기탈거 등에 의한 손상으로 구조적인 영향을 미치는 손상은 아니나 내구성확보 차원의 표면처리 등의 적절한 보수를 실시하는 것이 바람직하다.
- 조사된 받침콘크리트 박리, 재료분리, 열화의 경우 우수유입, 다짐미흡, 공용기간 증가 등에 의한 손상으로 구조적인 영향을 미치는 손상은 아니나 내구성확보 차원의 단면보수 등의 적절한 보수를 실시하는 것이 바람직하다.

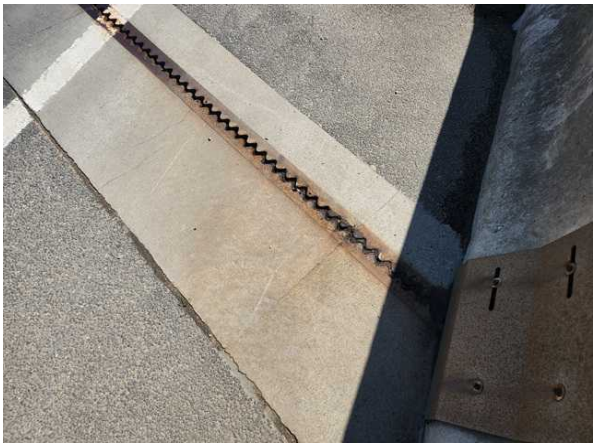
| 손상현황 | • A1 본체 부식 | 손상현황 | • A1 후타재 파손 |
| 원 인 | • 우수유입, 공용기간 증가 등 | 원 인 | • 차량 반복통행, 공용기간 증가 |

| 조치방안 | • 재도장 | 조치방안 | • 단면보수 |

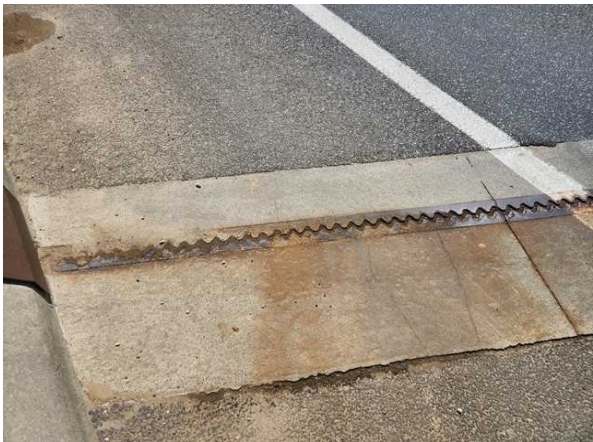
| 손상현황 | • A1 본체 부식 | 손상현황 | • A1 차수판 볼트 불량 |
| 원 인 | • 우수유입, 공용기간 증가 등 | 원 인 | • 공용기간 증가 |

| 조치방안 | • 재도장 | 조치방안 | • 정비 |

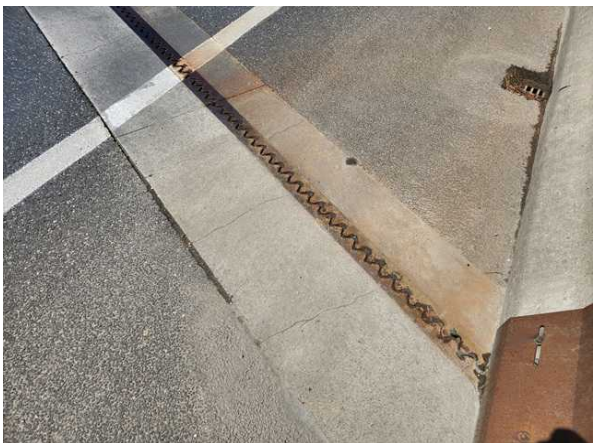
| 손상현황 | • A2 본체 부식 | 손상현황 | • A2 차수판 볼트 불량 |
| 원 인 | • 우수유입, 공용기간 증가 등 | 원 인 | • 공용기간 증가 |

- 신축이음장치에서 조사된 후타재 파손의 경우 차량 반복통행, 공용기간 증가 등에 의한 손상으로 구조적인 영향을 미치는 손상은 아니나 내구성확보 차원의 단면보수 등의 적절한 보수를 실시하는 것이 바람직하다.
- 조사된 본체 부식의 경우 우수유입, 공용기간 증가 등에 의한 손상으로 구조적인 영향을 미치는 손상은 아니나 내구성확보 차원의 채도장 등의 적절한 보수를 실시하는 것이 바람직하다.
- 조사된 차수판 볼트 불량의 경우 공용기간 증가 등에 의한 손상으로 사용성 확보 차원의 정비 등의 적절한 보수를 실시하는 것이 바람직하다.

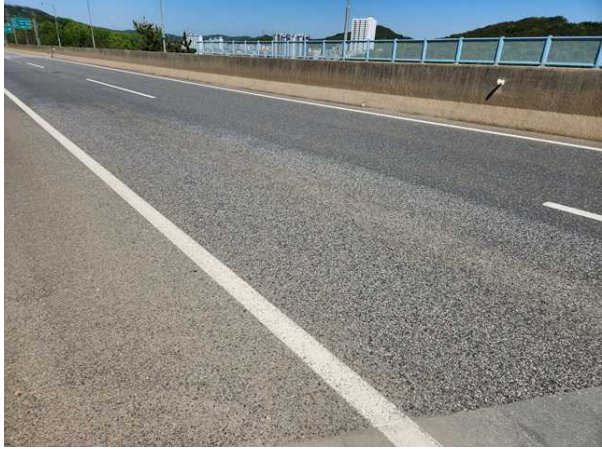
| 손상현황 | • S1 아스콘 열화 | 손상현황 | • S1-A1 접속도로 아스콘 열화 |
| 원 인 | • 수분침투, 제설제, 동결융해 등 | 원 인 | • 수분침투, 제설제, 동결융해 등 |

- 교면포장에서 조사된 아스콘 열화는 수분침투, 제설제, 동결융해의 반복 등 복합적인 원인에 의한 손상으로 주행성에 영향을 미치는 손상은 아니나, 손상의 진전 및 2차 손상 방지 차원의 재포장 등 적절한 방안의 보수가 필요할 것으로 판단된다.

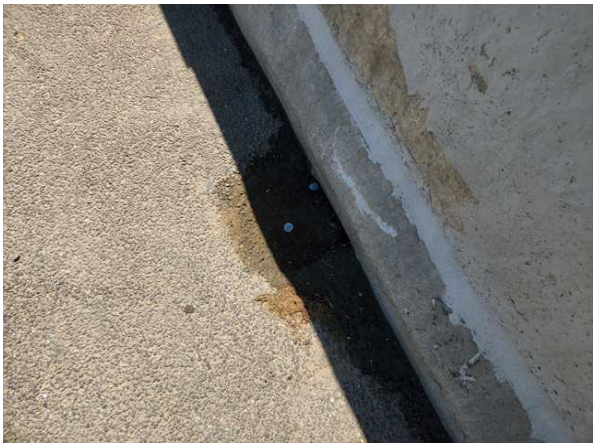
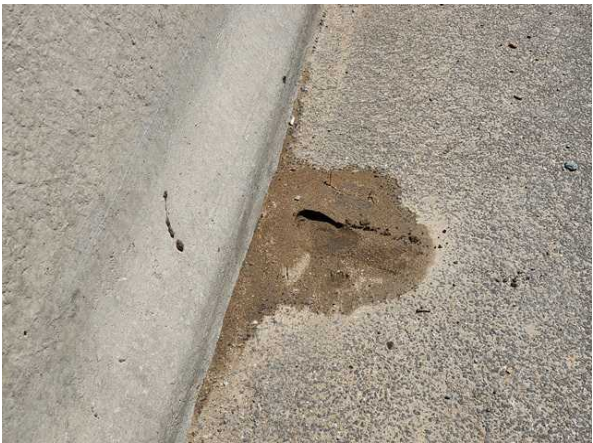
【사진 4.3.22】 배수시설 손상현황

| 손상현황 | • S1 배수구 토사퇴적 | 손상현황 | • S1 배수구 토사퇴적 |
| 원 인 | • 비산먼지 퇴적, 공용기간 증가 | 원 인 | • 비산먼지 퇴적, 공용기간 증가 |

- 배수시설에서 조사된 배수구 토사퇴적의 경우 비산먼지 퇴적, 공용기간 증가 등에 의한 손상으로 판단되며, 원활한 배수기능 확보 및 2차손상 발생 예방을 위하여 정비 등 적절한 방안의 보수가 필요하다고 판단된다.

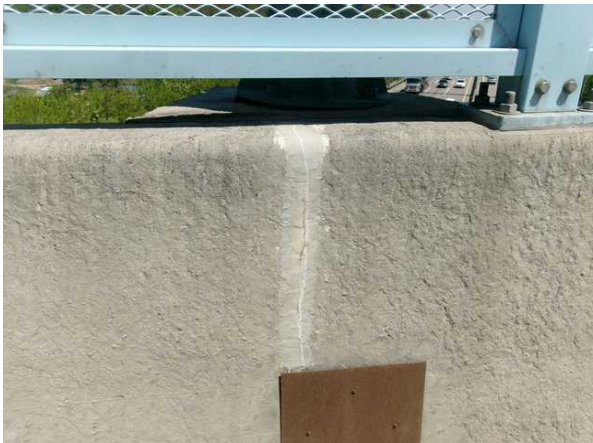
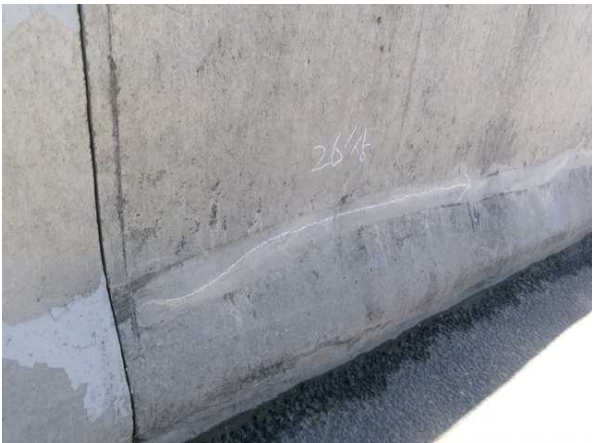
| 손상현황 | • S1 보수부 재균열(0.3mm미만) | 손상현황 | • S1 보수부 재균열(0.3mm미만) |
| 원 인 | • 건조수축, 거푸집 조기탈거 등 | 원 인 | • 건조수축, 거푸집 조기탈거 등 |

| 조치방안 | • 표면처리 | 조치방안 | • 표면처리 |

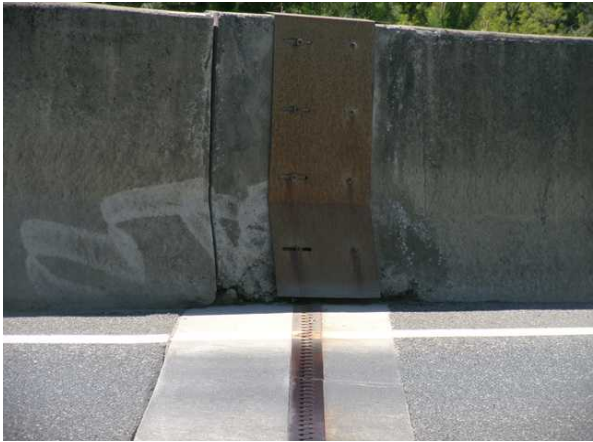
| 손상현황 | • S1 중분대 파손 | 손상현황 | • S1 콘크리트 파손 |
| 원 인 | • 공용년수 증가, 거푸집 조기탈거 등 | 원 인 | • 공용년수 증가, 거푸집 조기탈거 등 |

| 조치방안 | • 단면보수 | 조치방안 | • 단면보수 |

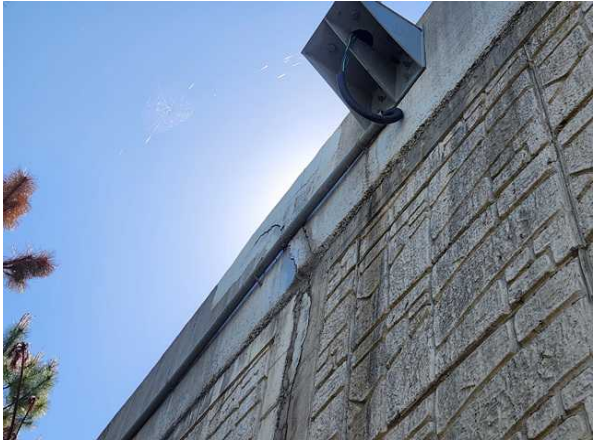
| 손상현황 | • S1 접속부 콘크리트 파손 | 손상현황 | • S1 접속부 중분대 파손 |
| 원 인 | • 공용년수 증가, 거푸집 조기탈거 등 | 원 인 | • 공용년수 증가, 거푸집 조기탈거 등 |

- 방호벽 및 중분대에서 조사된 보수부 재균열의 경우, 건조수축, 거푸집 조기탈거 등에 의한 손상으로 판단되며, 구조적인 영향을 미치는 손상은 아니나 내구성 확보 차원의 표면처리 등의 적절한 보수를 실시하는 것이 바람직하다.
- 조사된 파손, 접속부 파손의 경우, 공용연수 증가, 거푸집 조기탈거 등에 의한 손상으로 판단되며, 구조적인 영향을 미치는 손상은 아니나 내구성 확보 차원의 단면보수 등의 적절한 보수를 실시하는 것이 바람직하다.

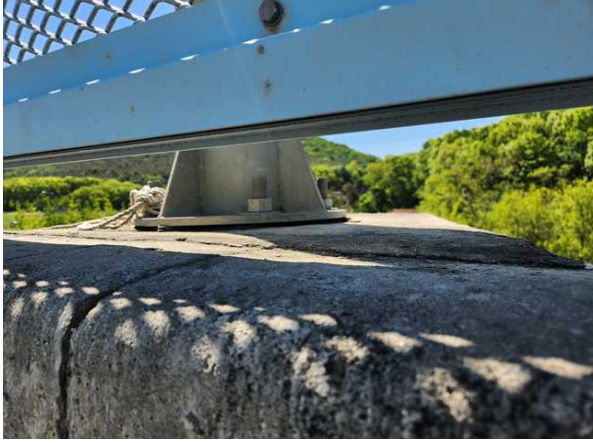
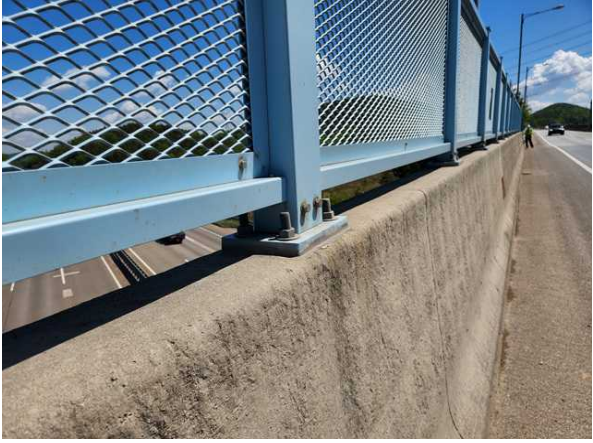
【사진 4.3.26】 기타시설 손상현황

| 손상현황 | • S1 가로등 볼트 체결 상태 현황 | 손상현황 | • S1 투석방지망 볼트 체결 상태 현황 |

- 기타시설에 대한 현장조사 결과, 손상이 없는 양호한 상태로 조사되었으나 주기적인 점검을 통한 손상의 발생여부를 확인하는 유지관리가 필요할 것으로 판단된다.
