## 5. 쌍학교

### 5.1 시설물의 개요

본 시설물은 경기도 화성시 비봉면 쌍학리 산40-47에 위치한 교량으로서 총 연장 250.0m, 폭 21.07m, 왕복 4차로로 시공되어 있다.

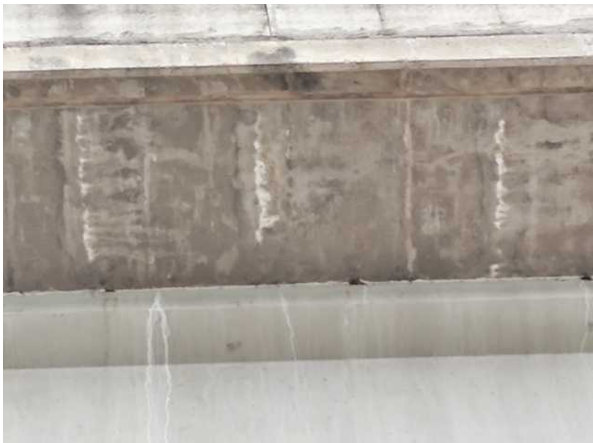
| 손상현황 | • S2 균열부 백태 | 손상현황 | • S3 백태 |
| 원 인 | • 손상부 우수유입 | 원 인 | • 공기 중 수분접촉 |

| 조치방안 | • 표면처리 | 조치방안 | • 표면처리 |

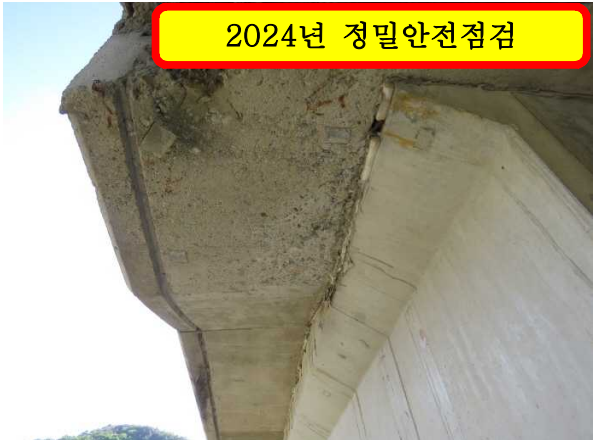
| 손상현황 | • S2 콘크리트 열화 | 손상현황 | • S2 콘크리트 열화 -보수 |

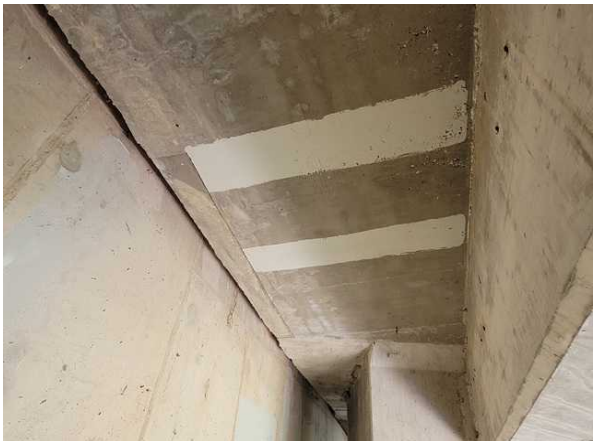
| 손상현황 | • S1 균열(0.3mm이상) -보수 | 손상현황 | • S5 철근노출 -보수 |

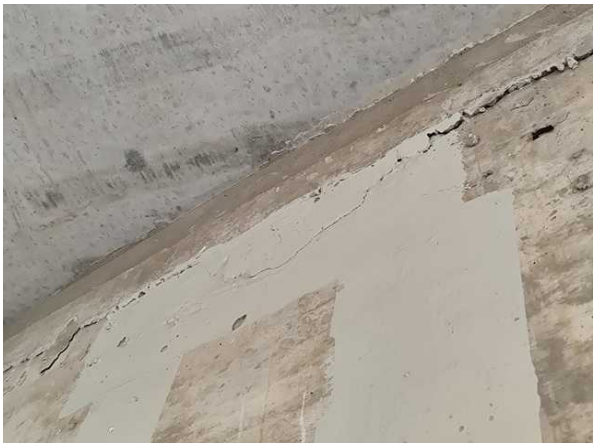
| 손상현황 | • S3-G1~2 파손 | 손상현황 | • S3-G5~6 균열(0.3mm미만) |
| 원 인 | • 다짐미흡 | 원 인 | • 건조수축, 온도변화 |

| 조치방안 | • 단면보수 | 조치방안 | • 표면처리 |

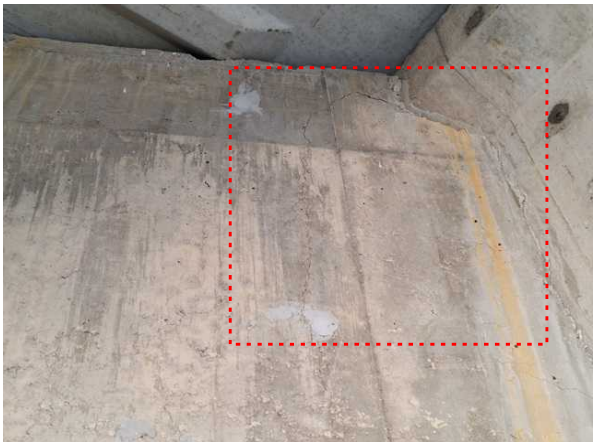
| 손상현황 | • S4-G1~2 균열(0.3mm미만) | 손상현황 | • S4-G1~2 층분리 |
| 원 인 | • 건조수축, 온도변화 | 원 인 | • 다짐미흡 |

| 조치방안 | • 표면처리 | 조치방안 | • 단면보수 |

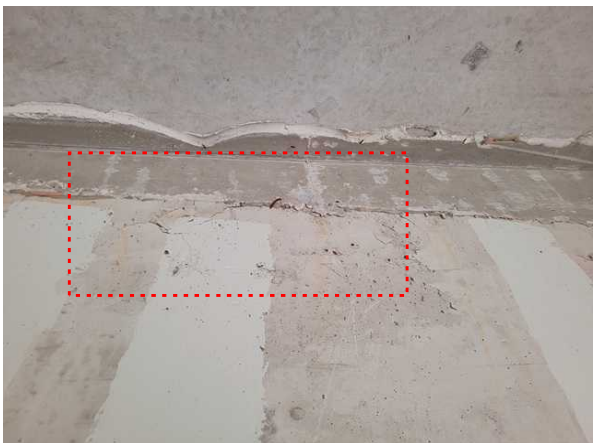
| 손상현황 | • S5-G4~5 층분리 | 손상현황 | • S5-G1~2 균열(0.3mm미만) |
| 원 인 | • 다짐미흡 | 원 인 | • 건조수축, 온도변화 |

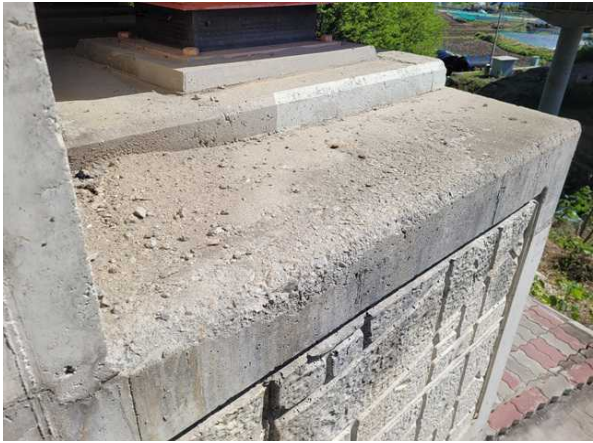
| 손상현황 | • A1 박리 | 손상현황 | • A2 누수(녹발생) |
| 원 인 | • 우수유입, 공용기간 증가 등 | 원 인 | • 신축이음 하부 우수유입 등 |

| 조치방안 | • 단면보수 | 조치방안 | • 주의관찰 후 표면처리 |

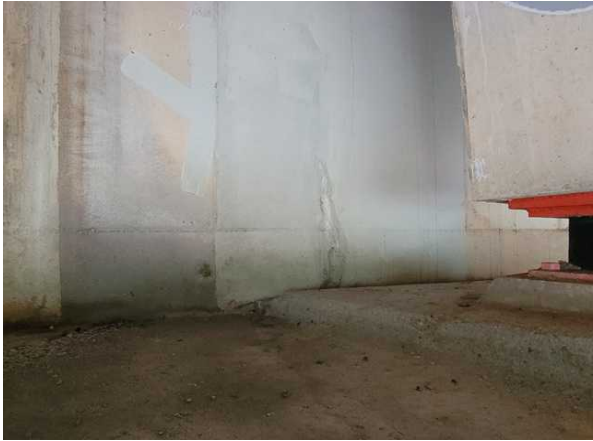
| 손상현황 | • A2 백태 | 손상현황 | • A2 파손, 철근노출 |
| 원 인 | • 신축이음 하부 우수유입 등 | 원 인 | • 다짐미흡, 외부충격 등 |

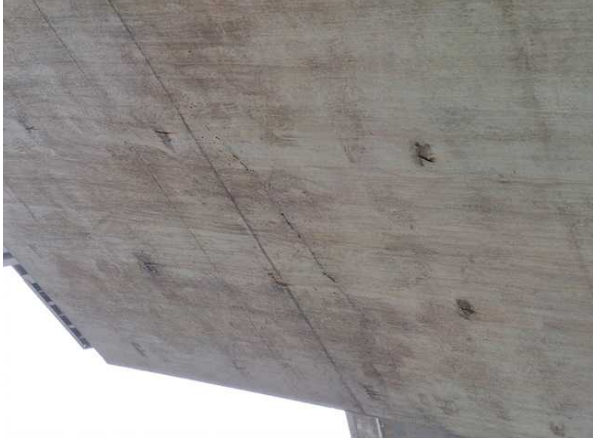
| 손상현황 | • P1 균열(0.3mm이상) | 손상현황 | • P2 누수흔적 |
| 원 인 | • 건조수축, 온도변화 | 원 인 | • 신축이음 하부 우수유입 |

| 조치방안 | • 주입보수 | 조치방안 | • 주의관찰 후 표면처리 |

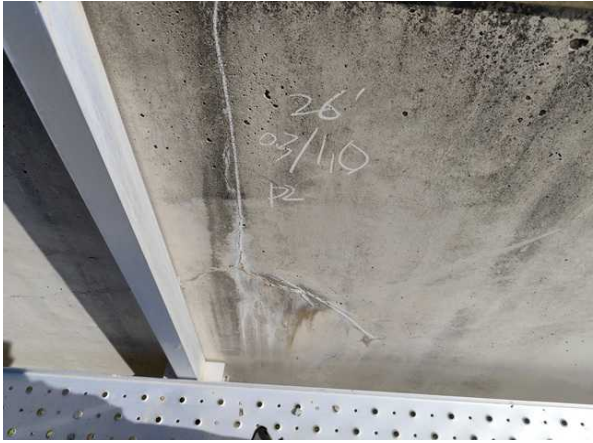
| 손상현황 | • P2 균열(0.3mm이상) | 손상현황 | • P2 철근노출 |
| 원 인 | • 건조수축, 온도변화 | 원 인 | • 피복부족 등 |

| 조치방안 | • 주입보수 | 조치방안 | • 단면보수(방청) |

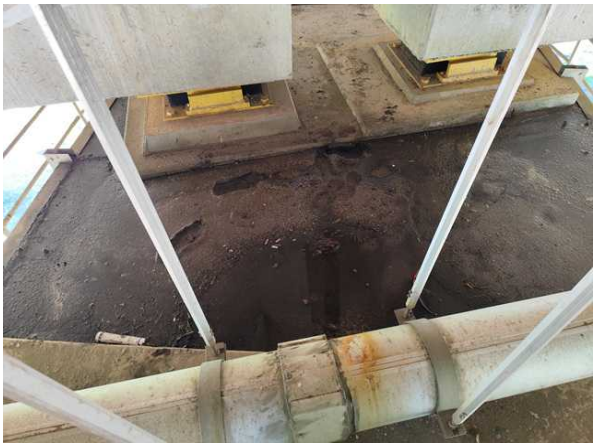
| 손상현황 | • P2 체수 및 토사퇴적 | 손상현황 | • P3 균열(0.3mm이상) |
| 원 인 | • 신축이음 하부 우수유입 | 원 인 | • 건조수축, 온도변화 |

| 조치방안 | • 주의관찰 후 표면처리 | 조치방안 | • 주입보수 |

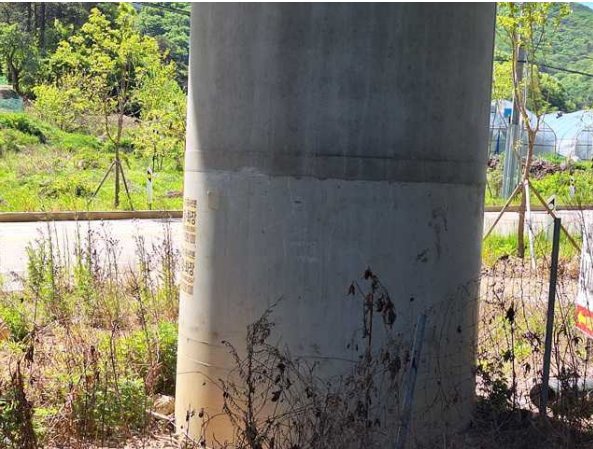
| 손상현황 | • P3 망상균열 | 손상현황 | • P4 균열(0.3mm이상) |
| 원 인 | • 건조수축, 온도변화 | 원 인 | • 건조수축, 온도변화 |

| 조치방안 | • 표면처리 | 조치방안 | • 주입보수 |

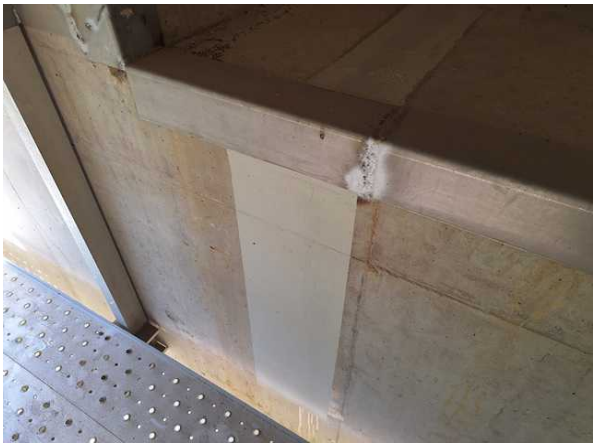
| 손상현황 | • P3 균열(0.3mm이상) - 보수 | 손상현황 | • P4 철근노출 - 보수 |

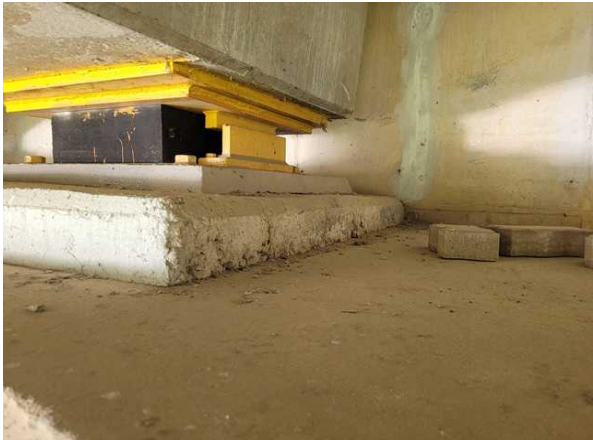
| 손상현황 | • A1-SH3 받침콘크리트 재료분리 | 손상현황 | • P2-SH5 플레이트 부식 |
| 원 인 | • 다짐미흡 | 원 인 | • 신축이음 하부 우수유입 |

| 조치방안 | • 단면보수 | 조치방안 | • 채도장 |

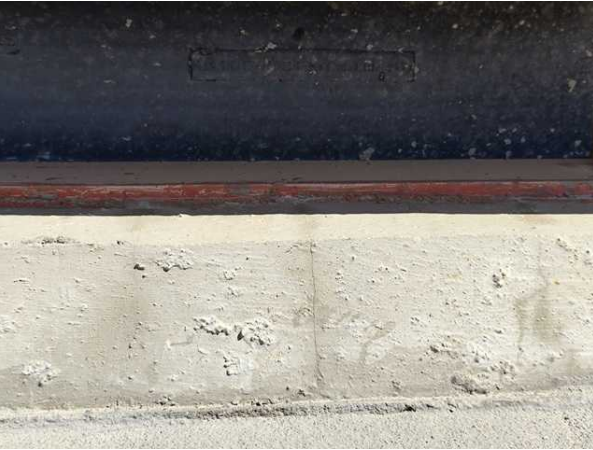
| 손상현황 | • P4-SH9 무수축물탈 균열 | 손상현황 | • P4-SH9 받침콘크리트 표면불량 -보수 |
| 원 인 | • 건조수축, 온도변화 | 원 인 | • — |

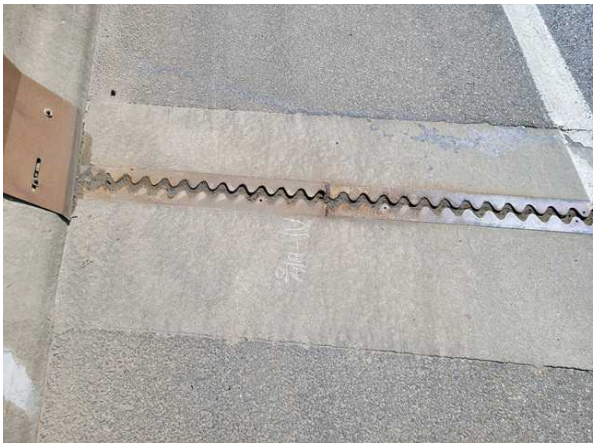
| 손상현황 | • A1 부식 | 손상현황 | • A1 차수판 볼트망실 |
| 원 인 | • 우수유입, 장기공용 | 원 인 | • 장기공용 |

| 조치방안 | • 주의관찰 후 교체 | 조치방안 | • 정비(재설치) |

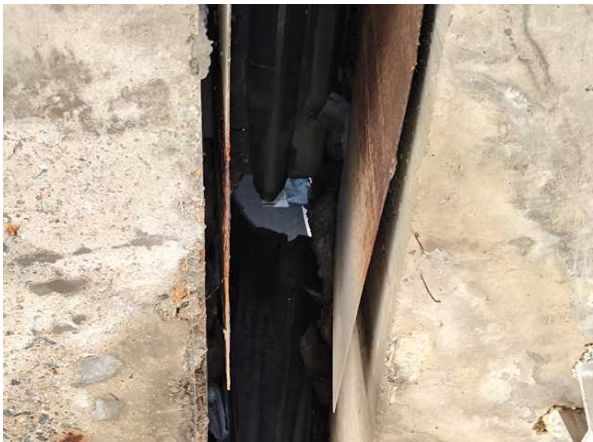
| 손상현황 | • P2 물받이 길이부족 | 손상현황 | • P2 후타재 박리 |
| 원 인 | • 장기공용에 의한 노후화 | 원 인 | • 차량 윤하중 |

| 조치방안 | • 정비(재설치) | 조치방안 | • 단면보수 |

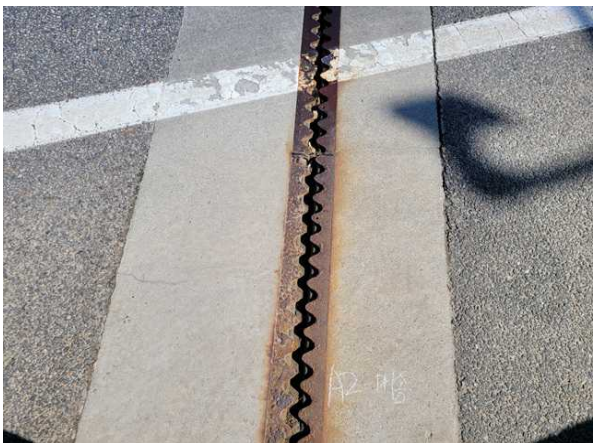
| 손상현황 | • A2 후타재 균열 | 손상현황 | • A2 부식 |
| 원 인 | • 차량 윤하중 | 원 인 | • 우수유입, 장기공용 |

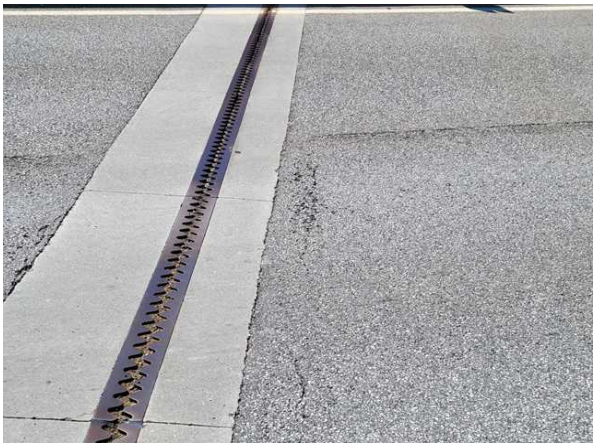
| 손상현황 | • S5 포장 박리 | 손상현황 | • S5 포장 파손 |
| 원 인 | • 차량 윤하중 | 원 인 | • 차량 윤하중 |

- 교면포장에서 조사된 포장 파손, 포장 박리는 차량 운하중, 공용기간 증가 등에 의한 손상으로 판단되며, 손상의 정도가 경미하여 주행성에 영향을 미치는 손상은 아니므로 주기적인 점검을 통한 주의관찰 후 손상의 진전 및 2차 손상 발생 시 내구성 확보 차원의 보수가 필요할 것으로 판단된다.

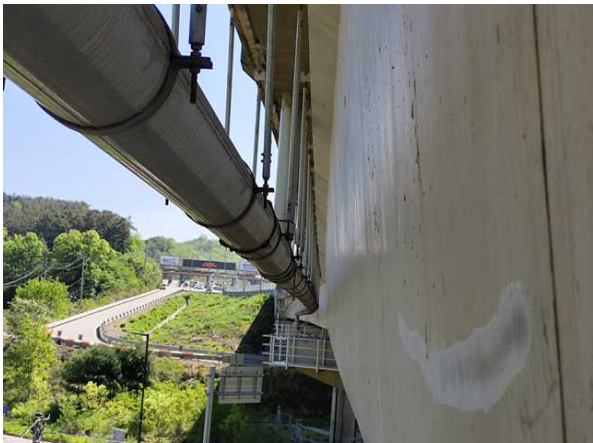
| 손상현황 • S3 배수관 누수 | 손상현황 • S1 배수관 상태양호 |
| 원 인 • 장기공용 | 원 인 • - |

| 조치방안 • 정비 | 조치방안 • - |

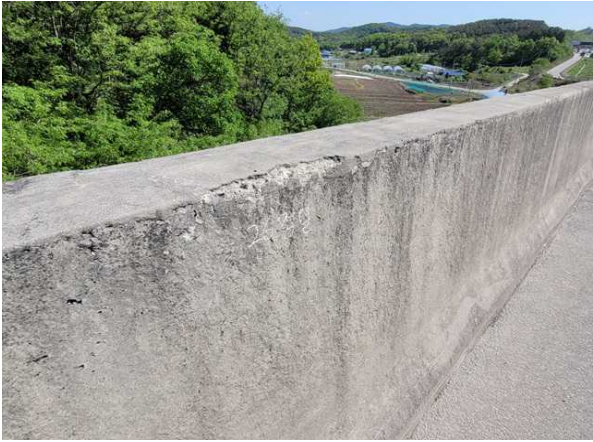
| 손상현황 | • S1 파손 | 손상현황 | • S2 균열 |
| 원 인 | • 외부충격 | 원 인 | • 외부충격 |

| 조치방안 | • 주의관찰 | 조치방안 | • 주의관찰 |

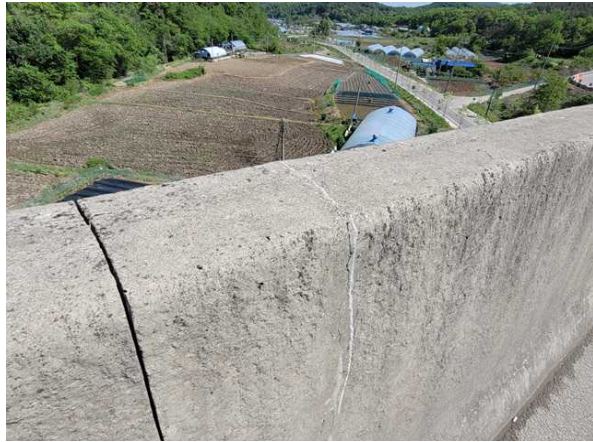
| 손상현황 | • S3 균열(0.3mm이상) | 손상현황 | • S4 방음벽 프레임 손상 |
| 원 인 | • 건조수축, 온도변화 | 원 인 | • 외부충격 |

| 조치방안 | • 주의관찰 | 조치방안 | • 정비 |

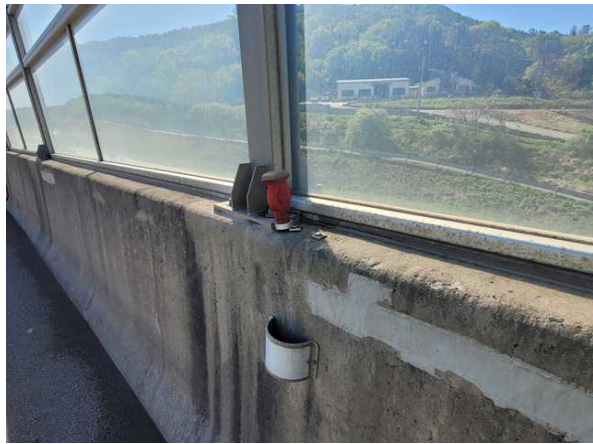
| 손상현황 | • S5 델리네이터 파손 | 손상현황 | • S5 방호벽 전경 |
| 원 인 | • 외부충격 | 원 인 | • - |

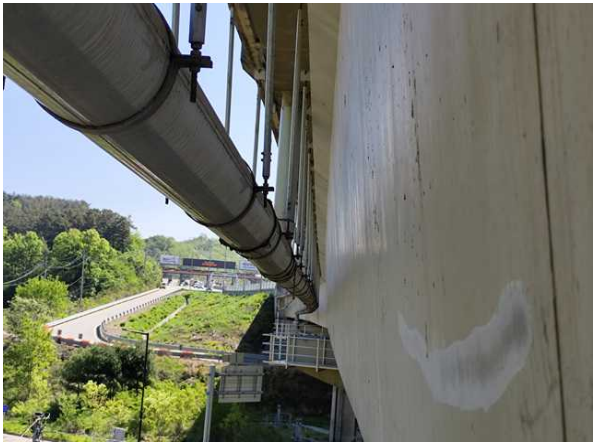
| 배수시설 S3 배수관 누수 | 배수시설 S4 배수관 상태현황 |

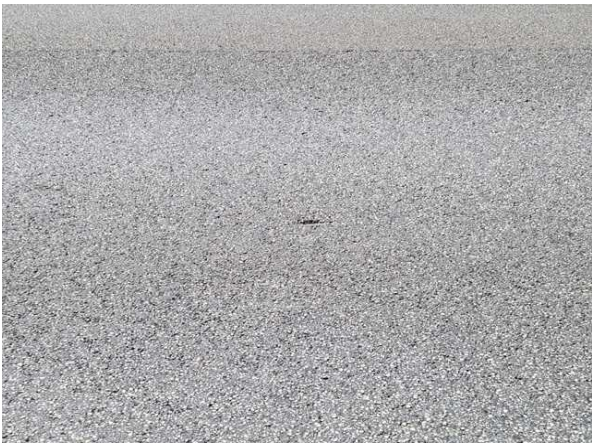
| 교면포장 S1 상태현황 | 교면포장 S5 포장 파손 |

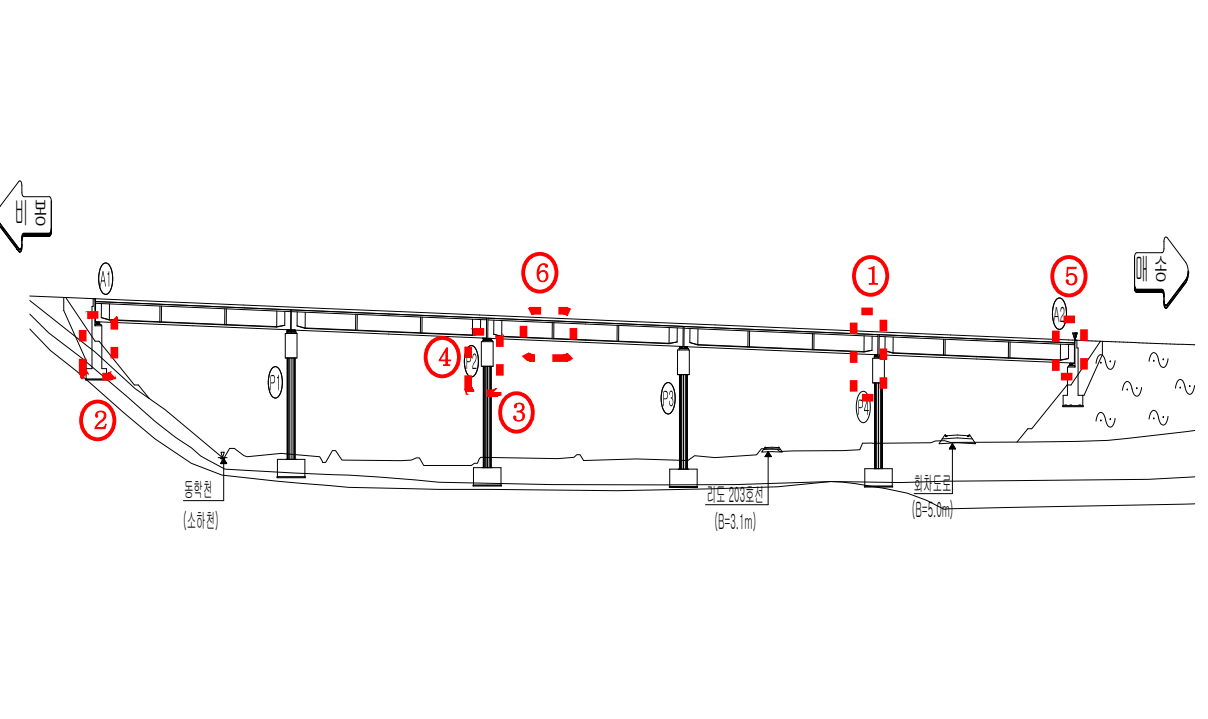
| <p>④ 교량받침 P2-SH5 플레이트 부식<br/>- 진전 여부확인</p> | <p>⑤ 신축이음 A2 부식<br/>- 진전 여부확인</p> | <p>⑥ 배수시설 S3 배수관 누수<br/>- 진전 여부확인</p> |
