양 노 1 교

| 발 주 처 | 용 역 명 | 점검기관 | 구 조 물 명 | 도 면 명 | 도면번호 |
|---|---|---|---|---|---|
| 화성도시고속도로주식회사 | 비봉~매송간 도시고속도로 2026년 상반기 정밀안전점검 | (주)명성엔지니어링 | 양노1교 | 바닥판 상면 S1 | 001 |

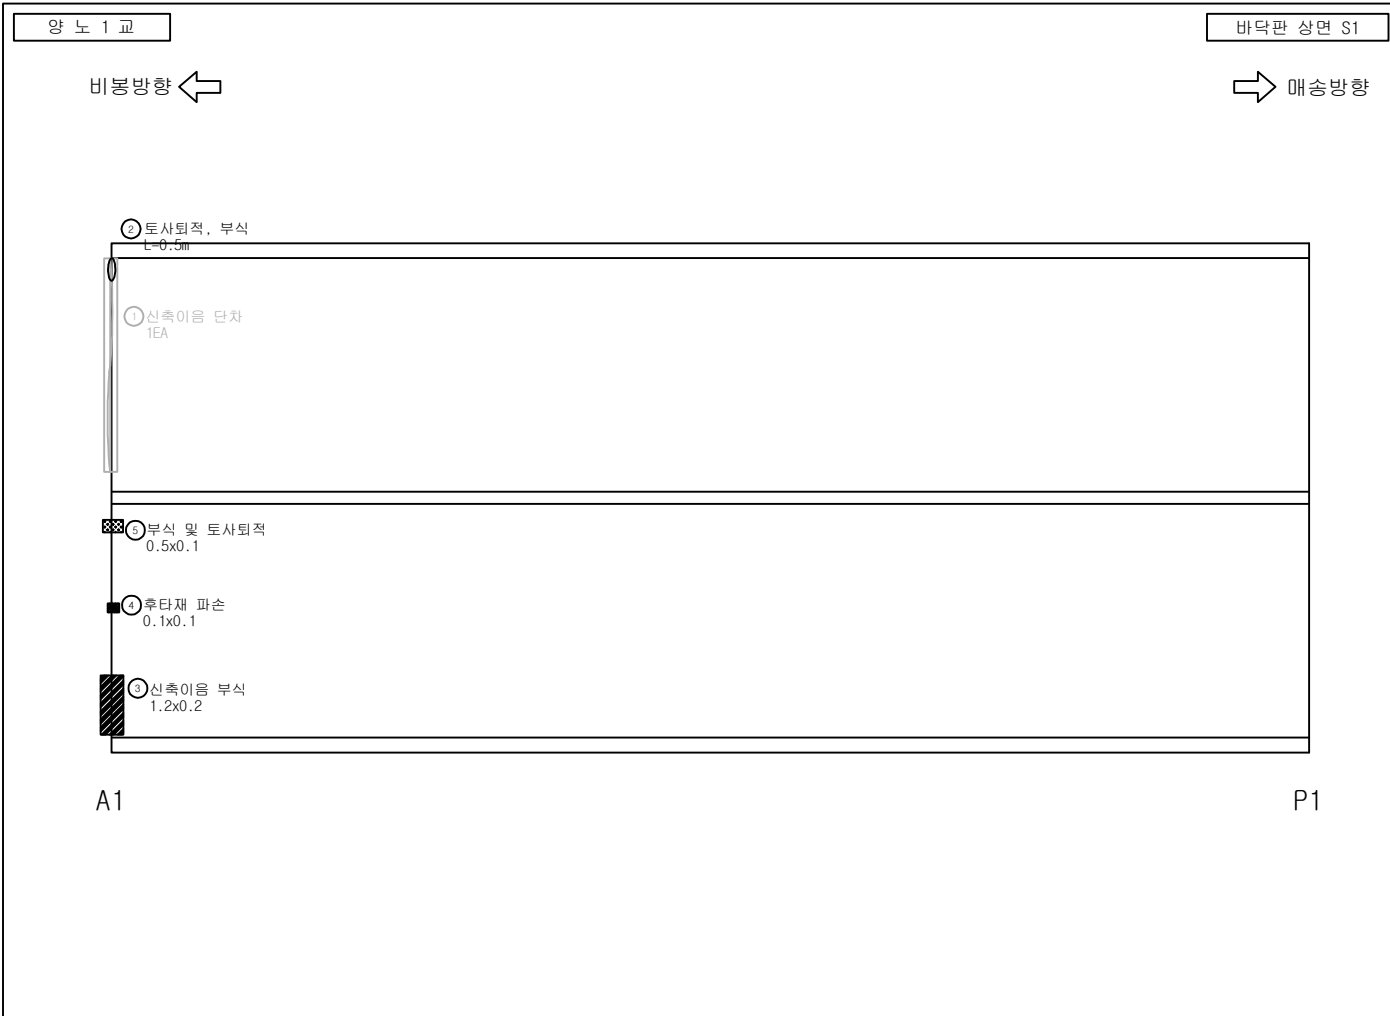
| 번호 | 구분 | 부재 | 손상현황 | 손상규모 | | | | | 비고 |
|---|---|---|---|---|---|---|---|---|---|
| 1 | 기판 | 신축이음 | 신축이음 단차 | | | | 1 | EA | 1.0 22' 상 보수 |
| 2 | 22상 | 신축이음 | 신축이음 토사퇴적, 부식 | 0.5 | | | 1 | m | 0.5 |
| 3 | 24상 | 신축이음 | 신축이음 부식 | | 1.2 | 0.2 | 1 | m <sup>2</sup> | 0.24 |
| 4 | 24상 | 신축이음 | 후타재 파손 | 0.1 | 0.1 | | 1 | m <sup>2</sup> | 0.01 |
| 5 | 24상 | 신축이음 | 부식 및 토사퇴적 | 0.5 | 0.1 | | 1 | m <sup>2</sup> | 0.05 |

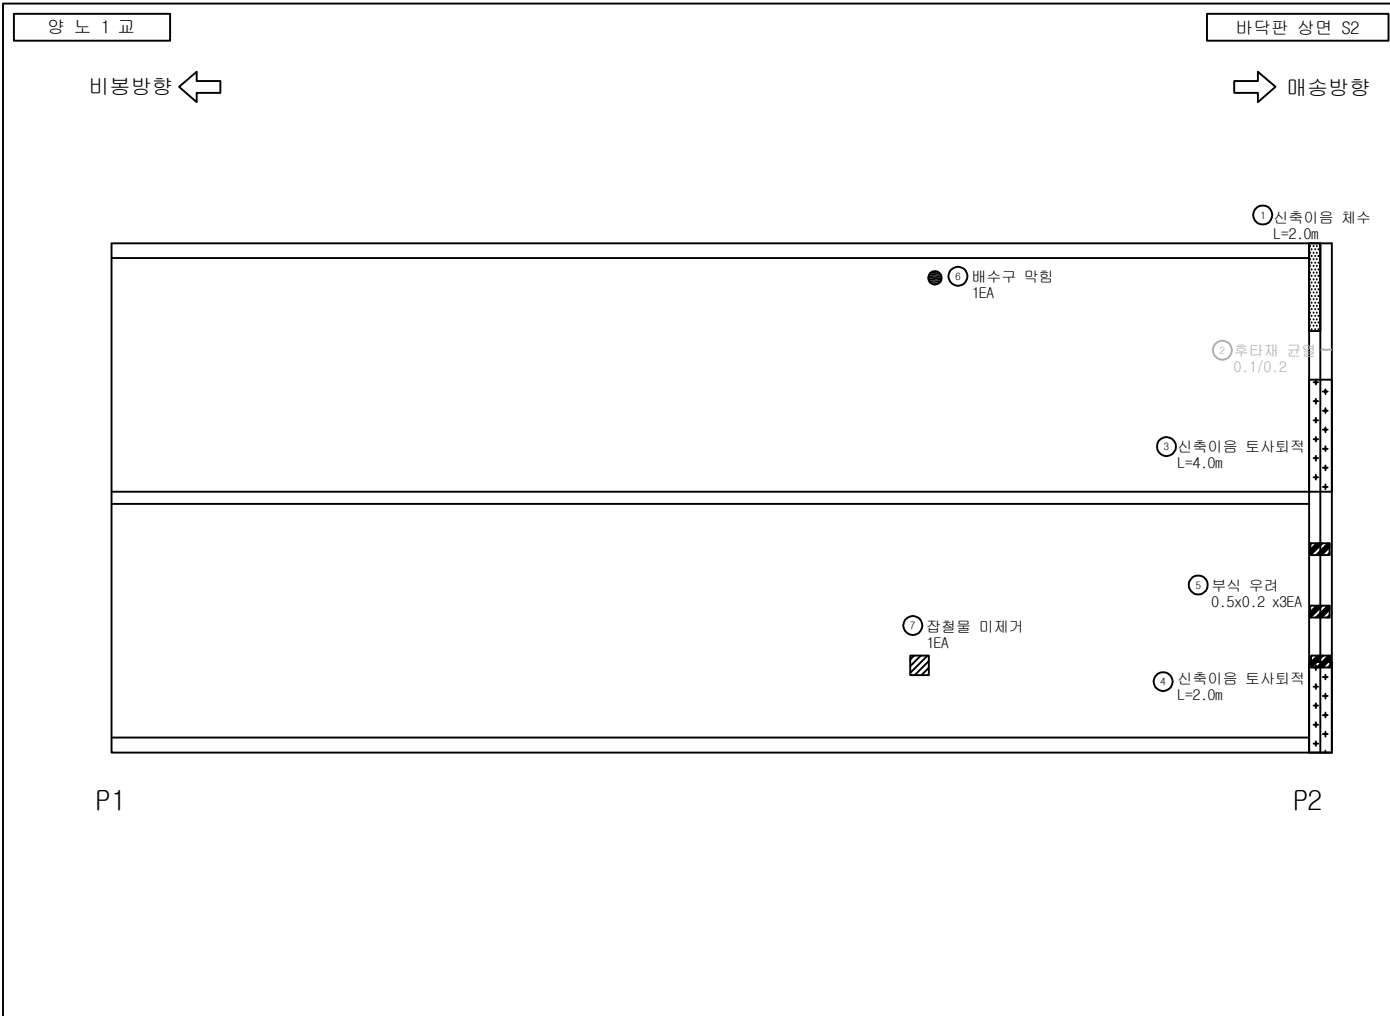
| 번호 | 구분 | 부재 | 손 상 현 황 | 손 상 규 모 | | | | | 비고 |
|---|---|---|---|---|---|---|---|---|---|
| 2 | 기판 | 신축이음 | 후타재 균열 | 0.1 | 0.2 | | 1 | m | 0.20 22상 부수 |
| 5 | 24상 | 신축이음 | 부식 우려 | | 0.5 | 0.2 | 3 | m <sup>2</sup> | 0.30 |

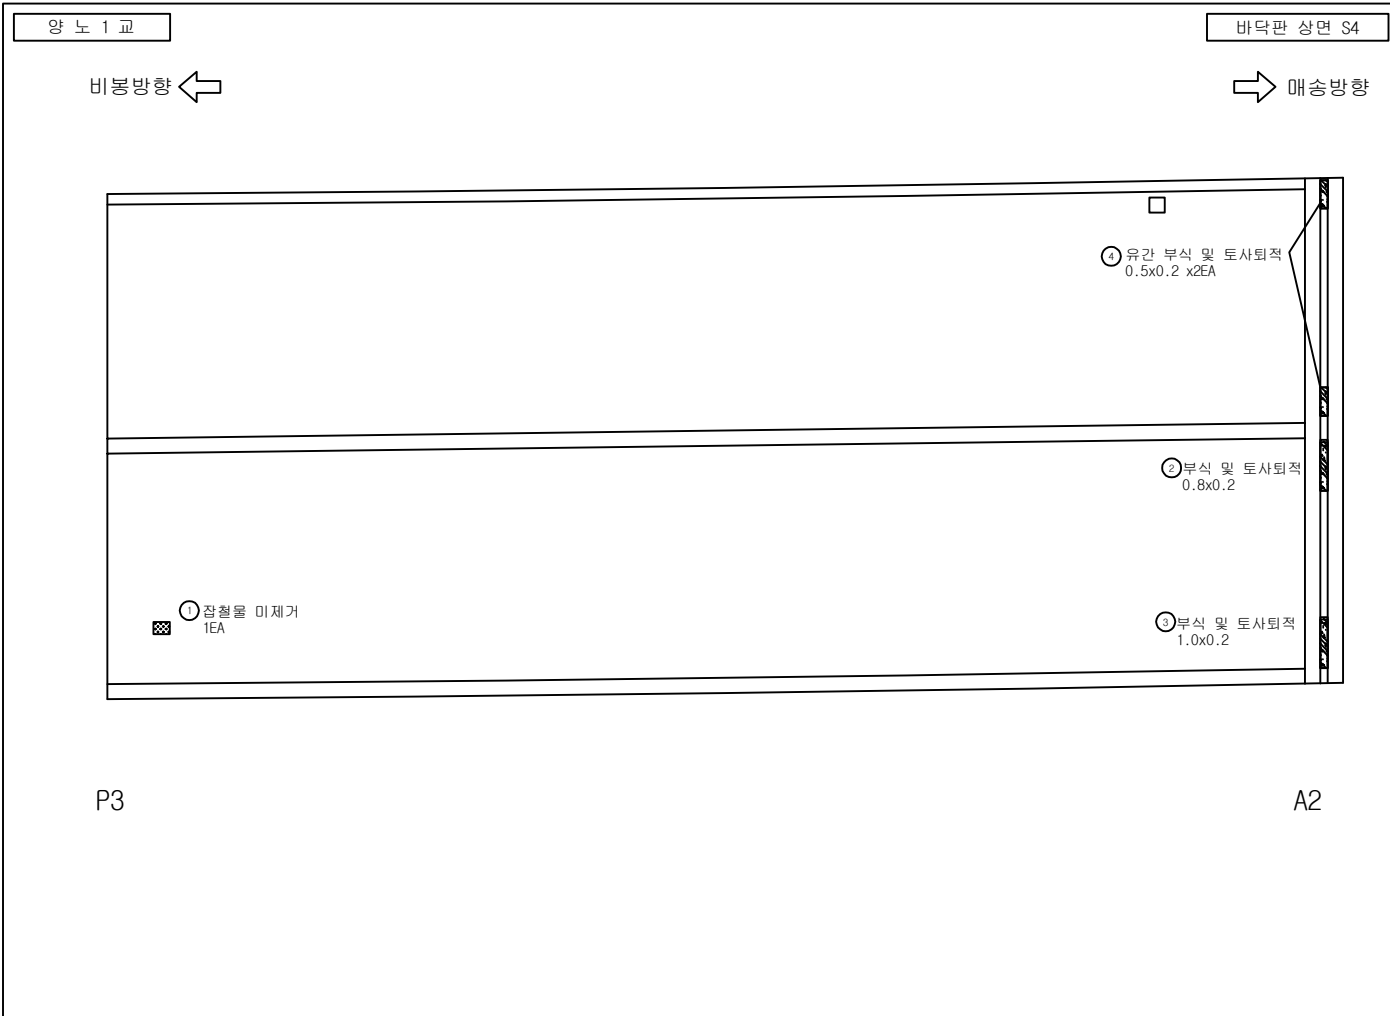
| 번호 | 구분 | 부재 | 손상 현황 | 손상 규모 | | | | | 비고 |
|---|---|---|---|---|---|---|---|---|---|
| 2 | 24상 | 신속이음 | 부식 및 토사퇴적 | | 0.8 | 0.2 | 1 | m <sup>2</sup> | 0.16 |
| 3 | 24상 | 신속이음 | 부식 및 토사퇴적 | | 1.0 | 0.2 | 1 | m <sup>2</sup> | 0.20 |
| 4 | 24상 | 신속이음 | 유간 부식 및 토사퇴적 | | 0.5 | 0.2 | 2 | m <sup>2</sup> | 0.20 |

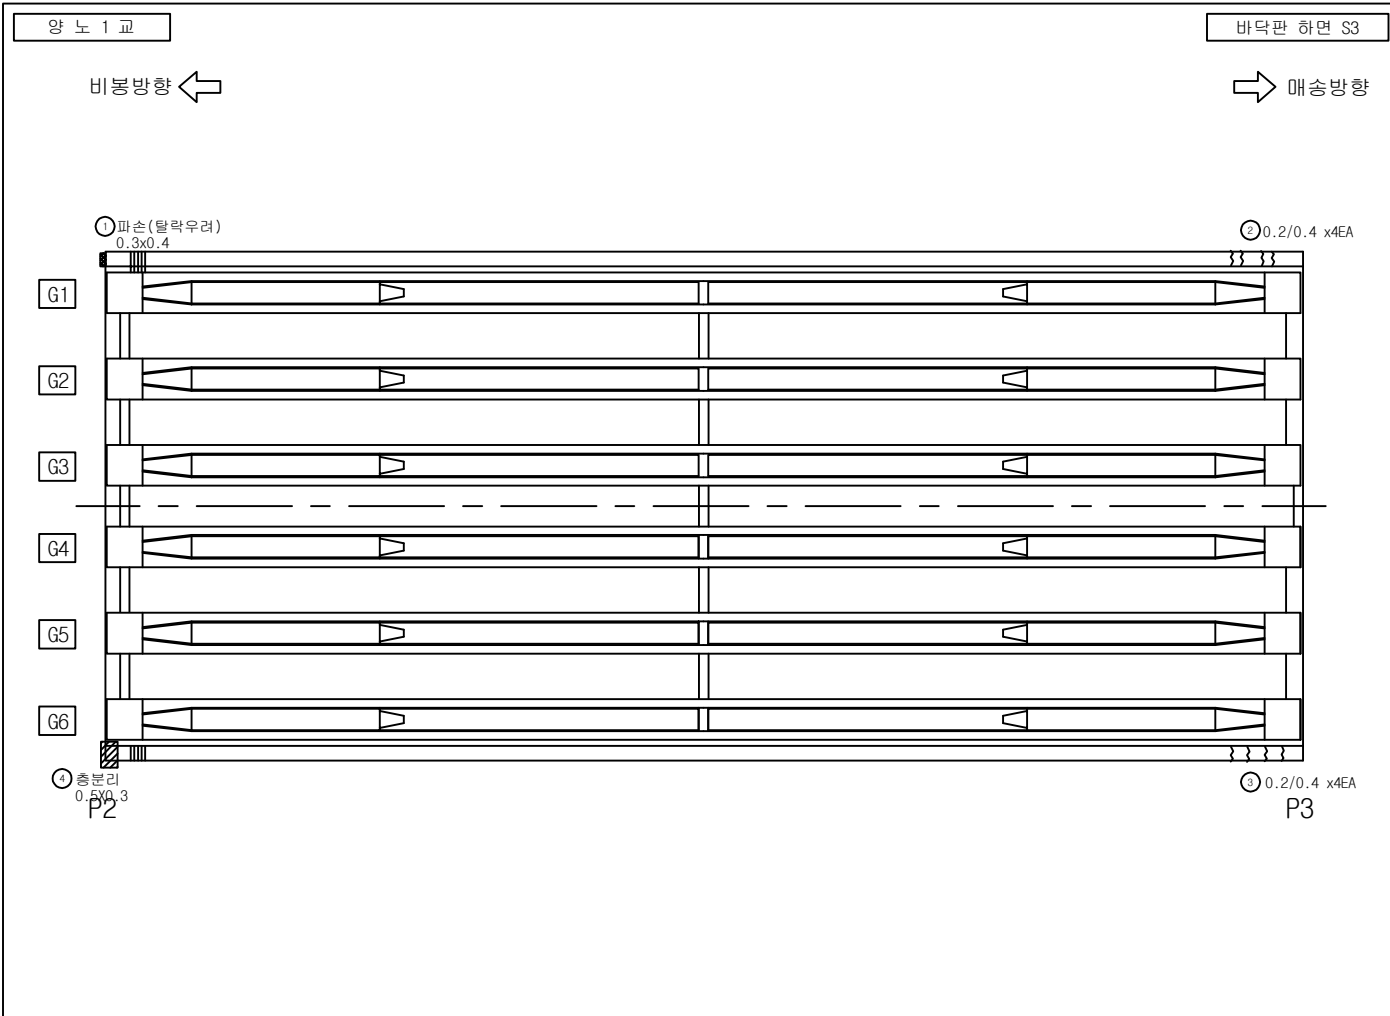
| 번호 | 구분 | 부재 | 손상현황 | 손상규모 | | | | | 비고 |
|---|---|---|---|---|---|---|---|---|---|
| 2 | 24상 | 바닥판 | 균열 | 0.2 | 0.4 | | 4 | m | 1.60 |
| 3 | 24상 | 바닥판 | 균열 | 0.2 | 0.4 | | 4 | m | 1.60 |

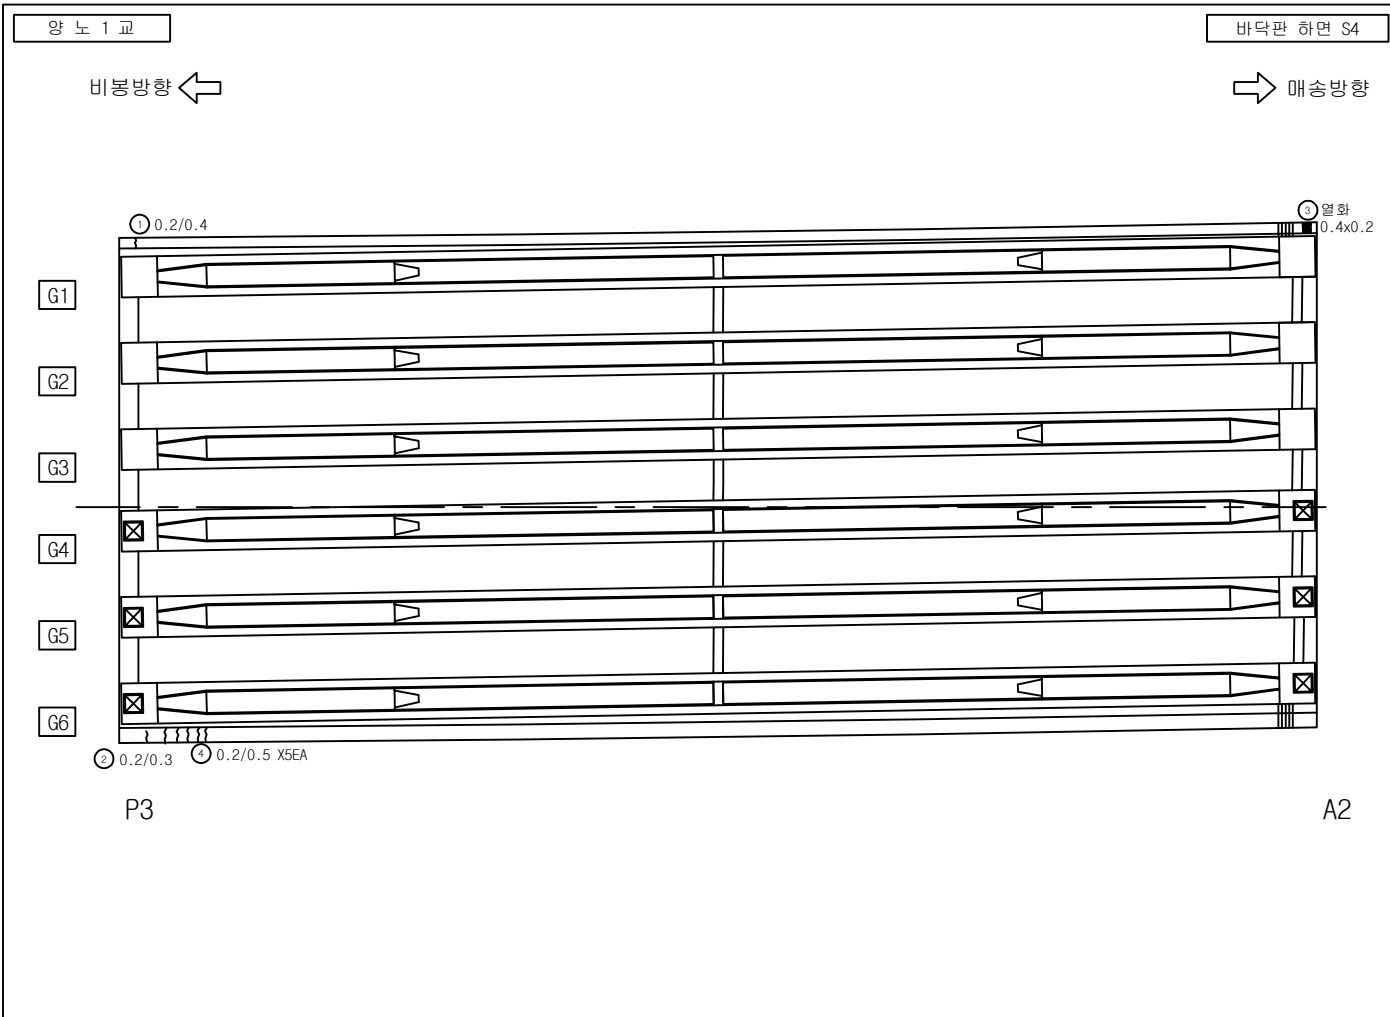
| 번호 | 구분 | 부재 | 손상 현황 | 손상 규모 | | | | | 비고 |
|---|---|---|---|---|---|---|---|---|---|
| 1 | 24상 | 바닥판 | 균열 | 0.2 | 0.4 | | 1 | m | 0.40 |
| 2 | 24상 | 바닥판 | 균열 | 0.2 | 0.3 | | 1 | m | 0.30 |
| 4 | 26상 | 바닥판 | 균열 | 0.2 | 0.5 | | 5 | m | 2.50 |

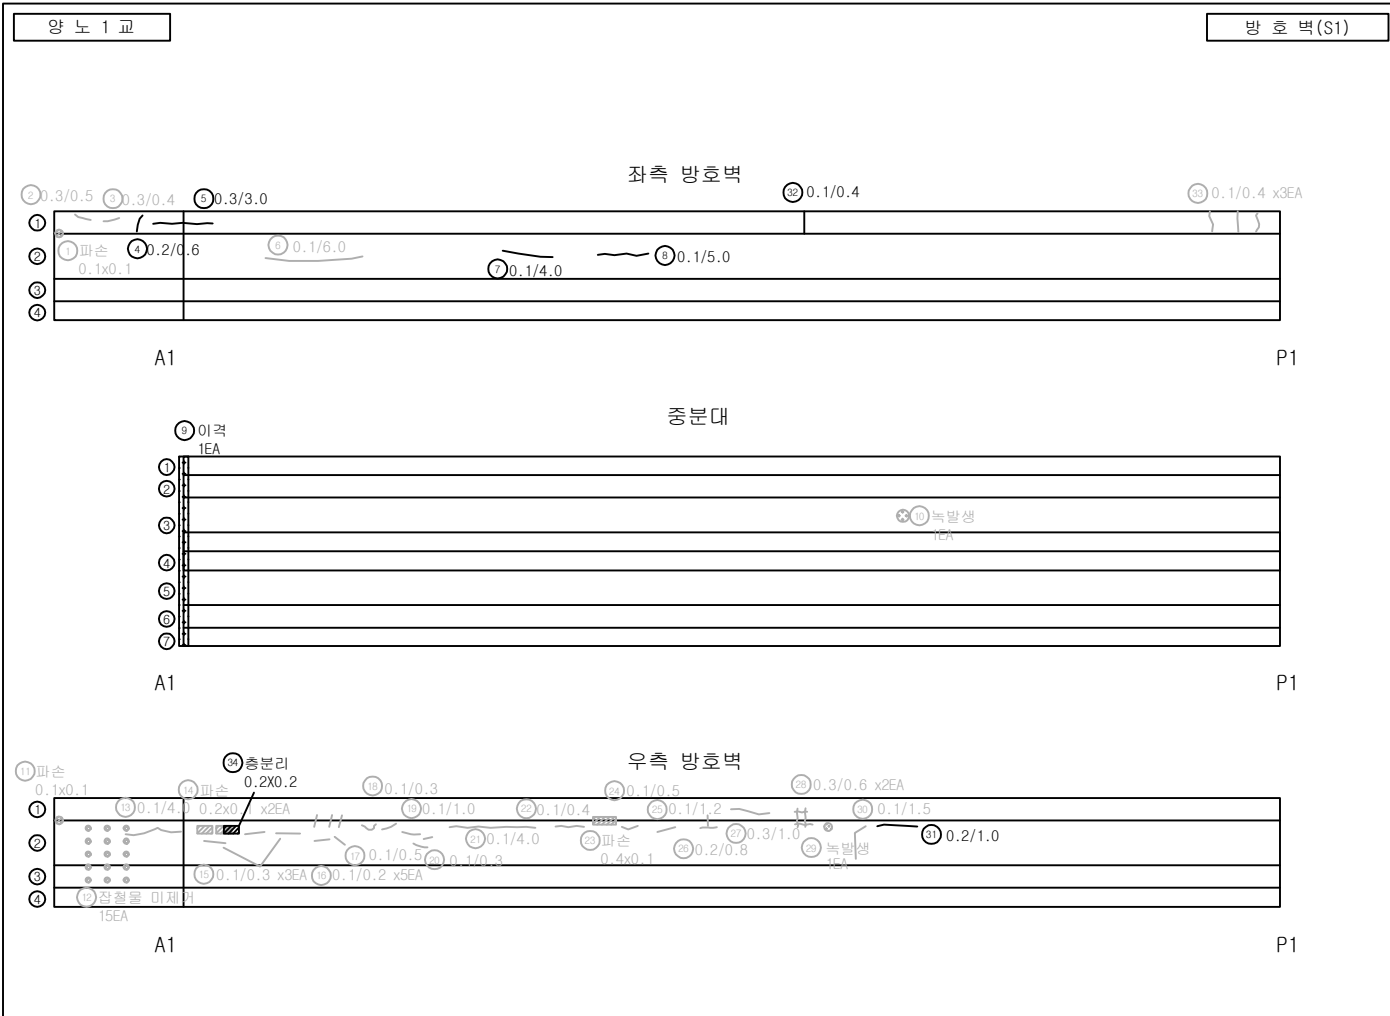
| 번호 | 구분 | 부재 | 손 상 현 황 | 손 상 규 모 | | | | | 비고 |
|---|---|---|---|---|---|---|---|---|---|
| 2 | 20상 | 방호벽 | 균열 | 0.3 | 0.5 | 1 | m | 0.50 | 26'상 보수 |
| 3 | 20상 | 방호벽 | 균열 | 0.3 | 0.4 | 1 | m | 0.40 | 26'상 보수 |
| 4 | 20상 | 방호벽 | 균열 | 0.2 | 0.6 | 1 | m | 0.60 | |
| 5 | 20상 | 방호벽 | 균열 | 0.3 | 3.0 | 1 | m | 3.00 | |
| 6 | 20상 | 방호벽 | 균열 | 0.1 | 6.0 | 1 | m | 6.00 | 26'상 보수 |
| 7 | 20상 | 방호벽 | 균열 | 0.1 | 4.0 | 1 | m | 4.00 | |
| 8 | 20상 | 방호벽 | 균열 | 0.1 | 5.0 | 1 | m | 5.00 | |
| 13 | 기초 | 방호벽 | 균열 | 0.1 | 4.0 | 1 | m | 4.00 | 24'상 보수 |
| 15 | 기초 | 방호벽 | 균열 | 0.1 | 0.3 | 3 | m | 0.90 | 24'상 보수 |
| 16 | 기초 | 방호벽 | 균열 | 0.1 | 0.2 | 5 | m | 1.00 | 24'상 보수 |
| 17 | 기초 | 방호벽 | 균열 | 0.1 | 0.5 | 1 | m | 0.50 | 24'상 보수 |
| 18 | 기초 | 방호벽 | 균열 | 0.1 | 0.3 | 1 | m | 0.30 | 24'상 보수 |
| 19 | 기초 | 방호벽 | 균열 | 0.1 | 1.0 | 1 | m | 1.00 | 24'상 보수 |
| 20 | 기초 | 방호벽 | 균열 | 0.1 | 0.3 | 1 | m | 0.30 | 24'상 보수 |
| 21 | 기초 | 방호벽 | 균열 | 0.1 | 4.0 | 1 | m | 4.00 | 24'상 보수 |
| 22 | 기초 | 방호벽 | 균열 | 0.1 | 0.4 | 1 | m | 0.40 | 24'상 보수 |
| 24 | 기초 | 방호벽 | 균열 | 0.1 | 0.5 | 1 | m | 0.50 | 24'상 보수 |
| 25 | 기초 | 방호벽 | 균열 | 0.1 | 1.2 | 1 | m | 1.20 | 24'상 보수 |
| 26 | 기초 | 방호벽 | 균열 | 0.2 | 0.8 | 1 | m | 0.80 | 24'상 보수 |
| 27 | 기초 | 방호벽 | 균열 | 0.3 | 1.0 | 1 | m | 1.00 | 24'상 보수 |

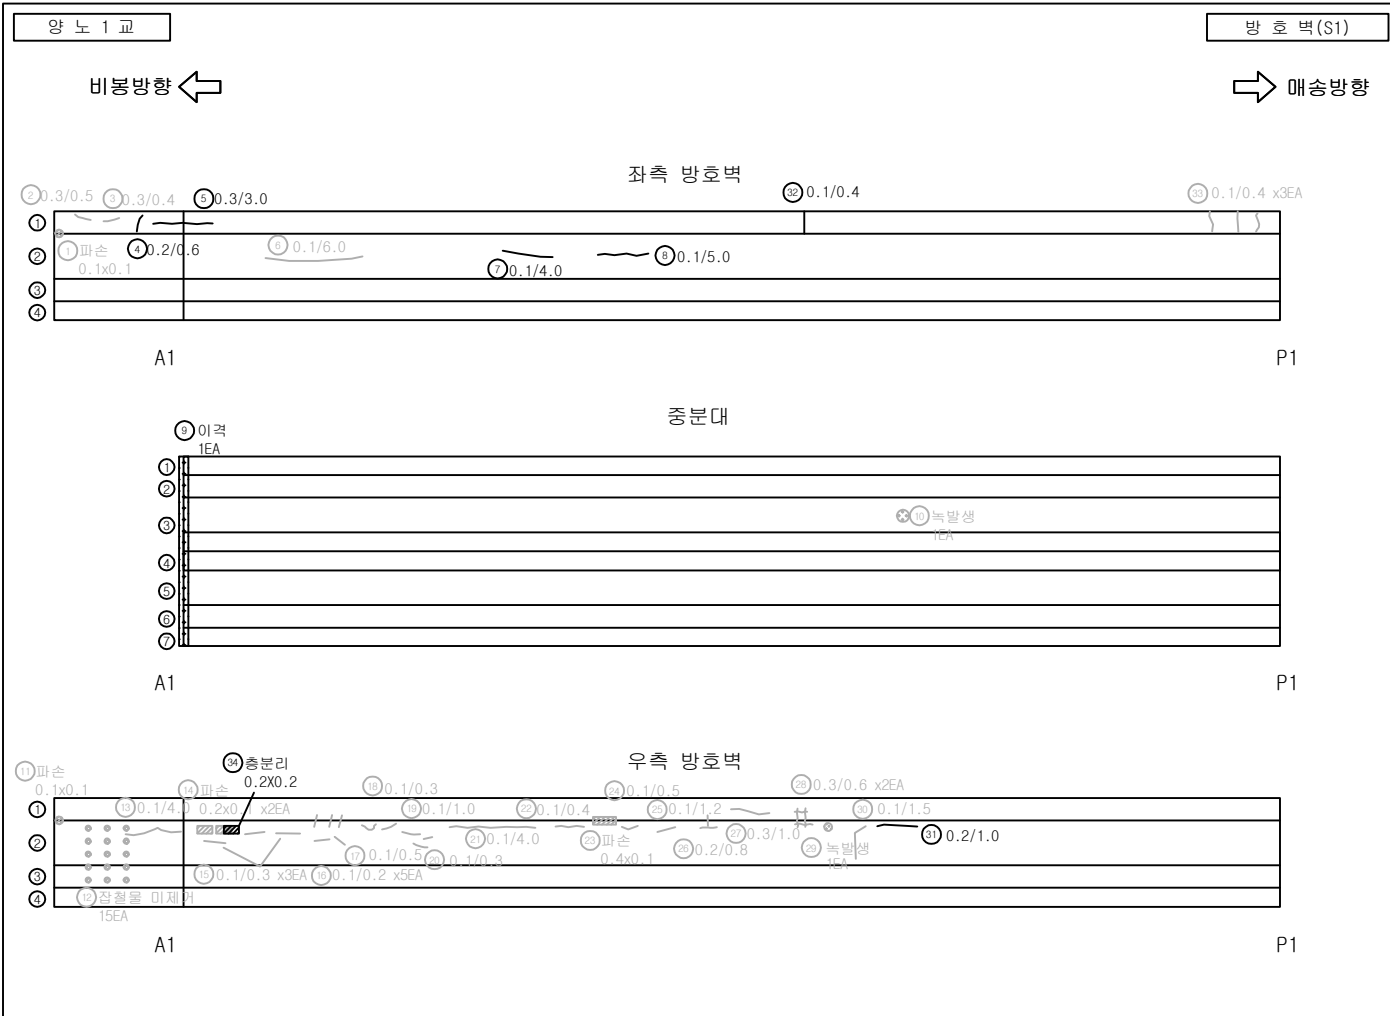
| 손 상 물 량 표 | | | | | | | | | |
|---|---|---|---|---|---|---|---|---|---|
| 28 | 기존 | 방호벽 | 균열 | 0.3 | 0.6 | | 2 | m | 24'상 보수 |
| 30 | 기존 | 방호벽 | 균열 | 0.1 | 1.5 | | 1 | m | 24'상 보수 |
| 31 | 24상 | 방호벽 | 균열 | 0.2 | 1.0 | | 1 | m | 1.00 |
| 32 | 24상 | 방호벽 | 균열 | 0.1 | 0.4 | | 1 | m | 0.40 |
| 33 | 24상 | 방호벽 | 균열 | 0.1 | 0.4 | | 3 | m | 1.20 24'상 보수 |

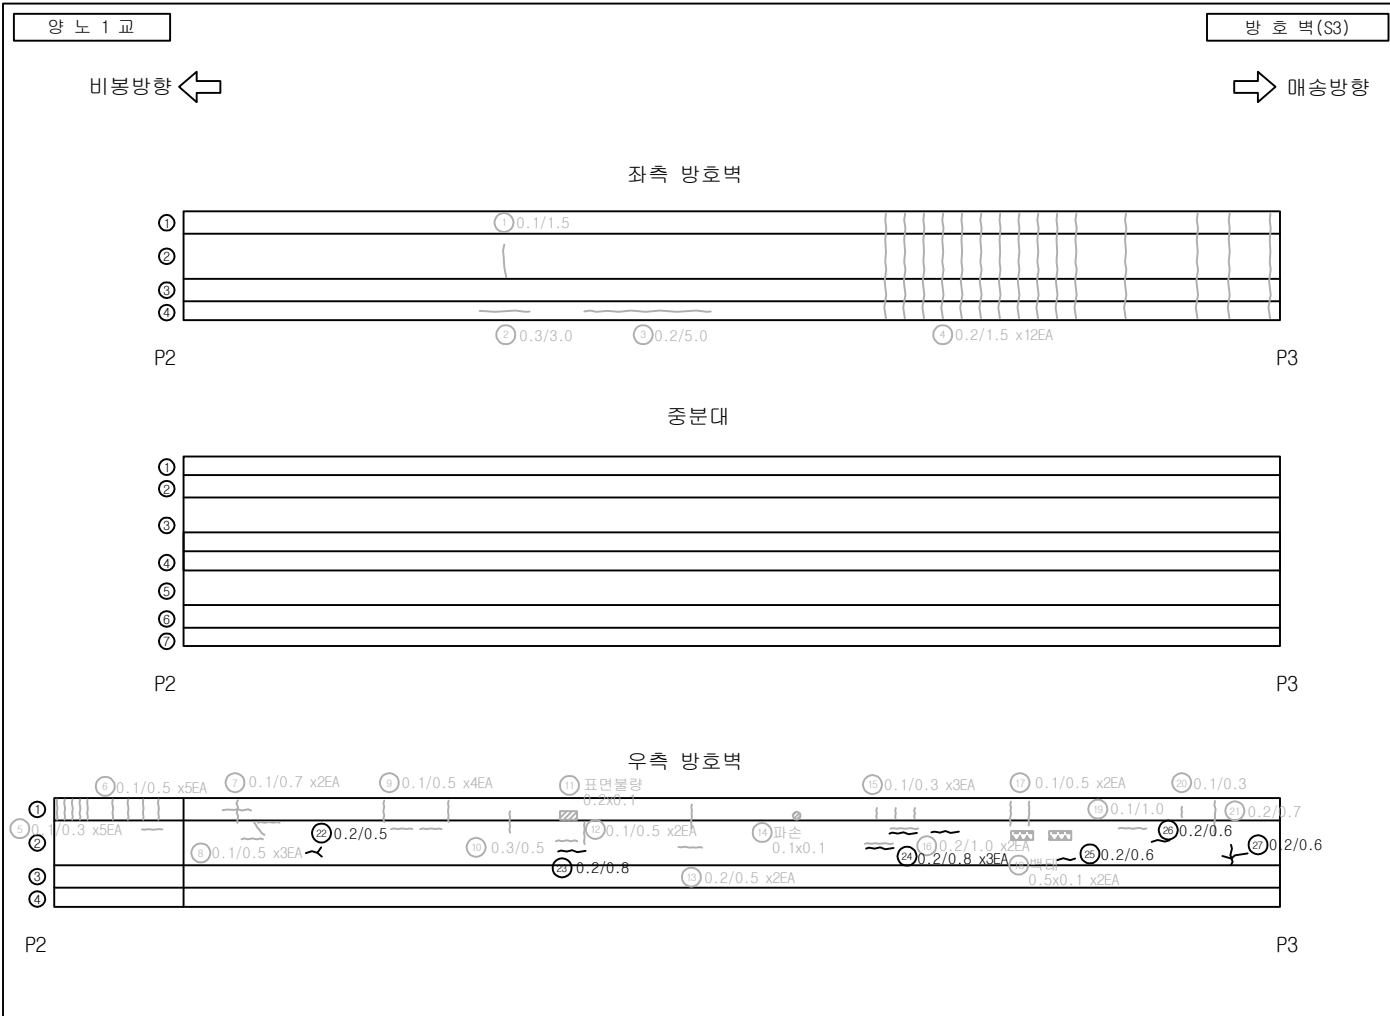
| 번호 | 구분 | 부재 | 손 상 현 황 | 손 상 규 모 | | | | | 비고 | |
|---|---|---|---|---|---|---|---|---|---|---|
| 1 | 기준 | 방호벽 | 균열 | 0.1 | 1.5 | | 1 | m | 1.50 | 24'상 보수 |
| 2 | 기준 | 방호벽 | 균열 | 0.3 | 3.0 | | 1 | m | 3.00 | 24'상 보수 |
| 3 | 기준 | 방호벽 | 균열 | 0.2 | 5.0 | | 1 | m | 5.00 | 24'상 보수 |
| 4 | 기준 | 방호벽 | 균열 | 0.2 | 1.5 | | 12 | m | 18.00 | 24'상 보수 |
| 5 | 기준 | 방호벽 | 균열 | 0.1 | 0.3 | | 5 | m | 1.50 | 24'상 보수 |
| 6 | 기준 | 방호벽 | 균열 | 0.1 | 0.5 | | 5 | m | 2.50 | 24'상 보수 |
| 7 | 기준 | 방호벽 | 균열 | 0.1 | 0.7 | | 2 | m | 1.40 | 22'상 보수 |
| 8 | 기준 | 방호벽 | 균열 | 0.1 | 0.5 | | 3 | m | 1.50 | 22'상 보수 |
| 9 | 기준 | 방호벽 | 균열 | 0.1 | 0.5 | | 4 | m | 2.00 | 22'상 보수 |
| 10 | 기준 | 방호벽 | 균열 | 0.3 | 0.5 | | 1 | m | 0.50 | 22'상 보수 |
| 12 | 기준 | 방호벽 | 균열 | 0.1 | 0.5 | | 2 | m | 1.00 | 22'상 보수 |
| 13 | 기준 | 방호벽 | 균열 | 0.2 | 0.5 | | 2 | m | 1.00 | 22'상 보수 |
| 15 | 기준 | 방호벽 | 균열 | 0.1 | 0.3 | | 3 | m | 0.90 | 22'상 보수 |
| 16 | 기준 | 방호벽 | 균열 | 0.2 | 1.0 | | 2 | m | 2.00 | 22'상 보수 |
| 17 | 기준 | 방호벽 | 균열 | 0.1 | 0.5 | | 2 | m | 1.00 | 22'상 보수 |
| 19 | 기준 | 방호벽 | 균열 | 0.1 | 1.0 | | 1 | m | 1.00 | 22'상 보수 |
| 20 | 기준 | 방호벽 | 균열 | 0.1 | 0.3 | | 1 | m | 0.30 | 22'상 보수 |
| 21 | 기준 | 방호벽 | 균열 | 0.2 | 0.7 | | 1 | m | 0.70 | 22'상 보수 |
| 22 | 24상 | 방호벽 | 균열 | 0.2 | 0.5 | | 1 | m | 0.50 | |
| 23 | 24상 | 방호벽 | 균열 | 0.2 | 0.8 | | 1 | m | 0.80 | |
| 24 | 24상 | 방호벽 | 균열 | 0.2 | 0.8 | | 3 | m | 2.40 | |
| 25 | 24상 | 방호벽 | 균열 | 0.2 | 0.6 | | 1 | m | 0.60 | |
| 26 | 24상 | 방호벽 | 균열 | 0.2 | 0.6 | | 1 | m | 0.60 | |
| 27 | 24상 | 방호벽 | 균열 | 0.1 | 0.6 | | 1 | m | 0.60 | |

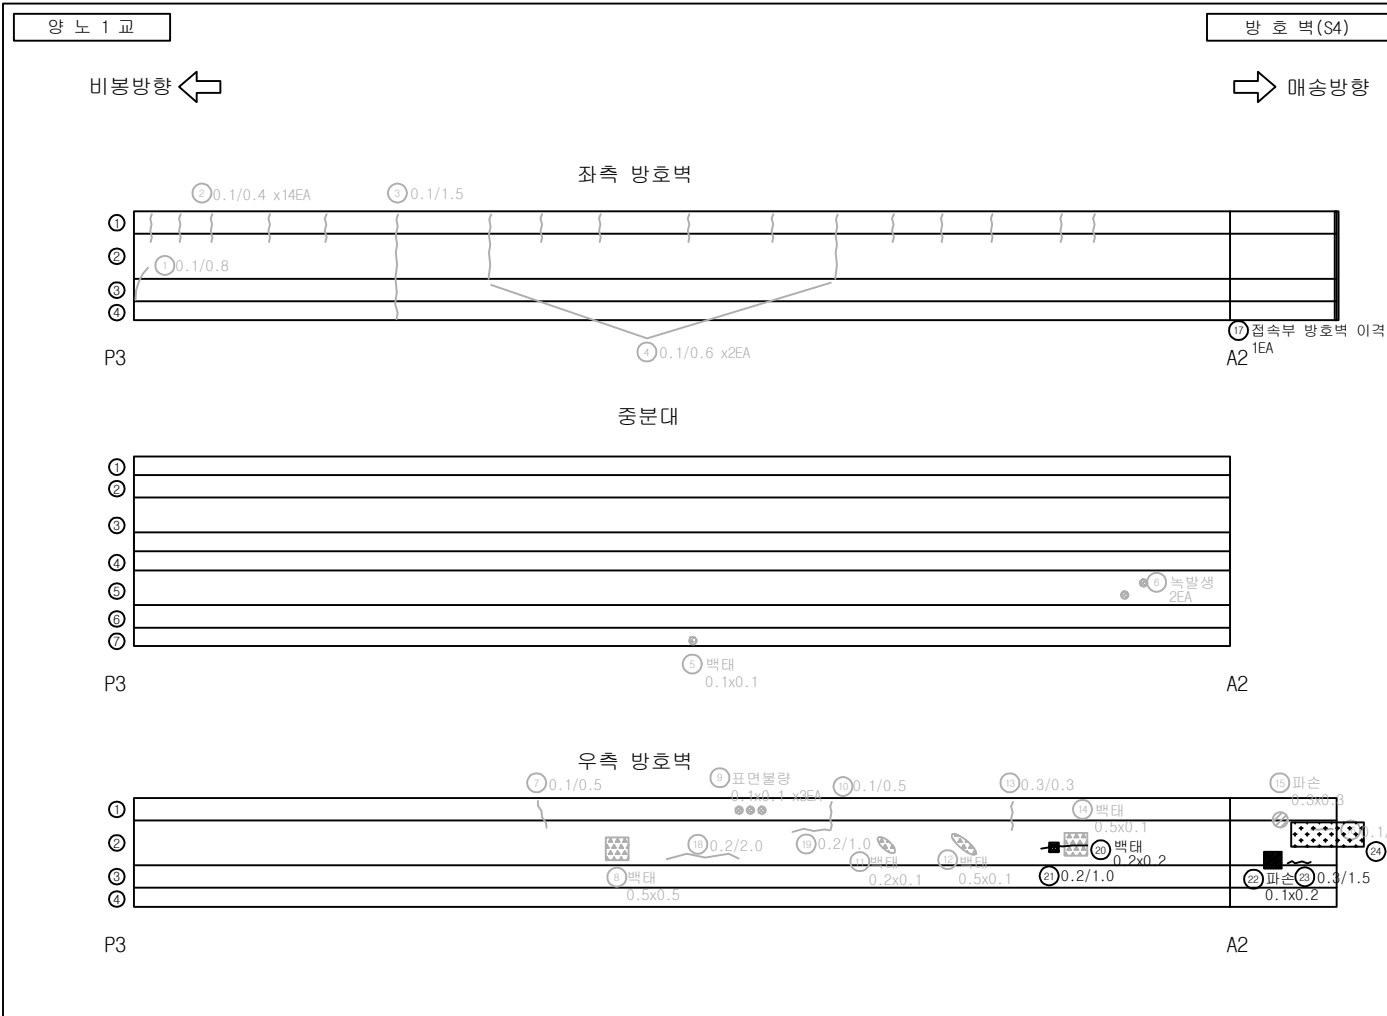
| 번호 | 구분 | 부재 | 손 상 현 황 | 손 상 규 모 | | | | | 비고 | |
|---|---|---|---|---|---|---|---|---|---|---|
| 1 | 22상 | 방호벽 | 균열 | 0.1 | 0.8 | | 1 | m | 0.80 | 26'상 보수 |
| 2 | 22상 | 방호벽 | 균열 | 0.1 | 0.4 | | 14 | m | 5.60 | 26'상 보수 |
| 3 | 22상 | 방호벽 | 균열 | 0.1 | 1.5 | | 1 | m | 1.50 | 26'상 보수 |
| 4 | 22상 | 방호벽 | 균열 | 0.1 | 0.6 | | 2 | m | 1.20 | 26'상 보수 |
| 7 | 기준 | 방호벽 | 균열 | 0.1 | 0.5 | | 1 | m | 0.50 | 22'상 보수 |
| 10 | 기준 | 방호벽 | 균열 | 0.1 | 0.5 | | 1 | m | 0.50 | 22'상 보수 |
| 13 | 기준 | 방호벽 | 균열 | 0.3 | 0.3 | | 1 | m | 0.30 | 22'상 보수 |
| 16 | 기준 | 방호벽 | 균열 | 0.1 | 0.5 | | 1 | m | 0.50 | 22'상 보수 |
| 18 | 24상 | 방호벽 | 균열 | 0.2 | 2.0 | | 1 | m | 2.00 | 26'상 보수 |
| 19 | 24상 | 방호벽 | 균열 | 0.2 | 1.0 | | 1 | m | 1.00 | 26'상 보수 |
| 21 | 24상 | 방호벽 | 균열 | 0.2 | 1.0 | | 1 | m | 1.00 | |
| 23 | 24상 | 방호벽 | 균열 | 0.3 | 1.5 | | 1 | m | 1.50 | |

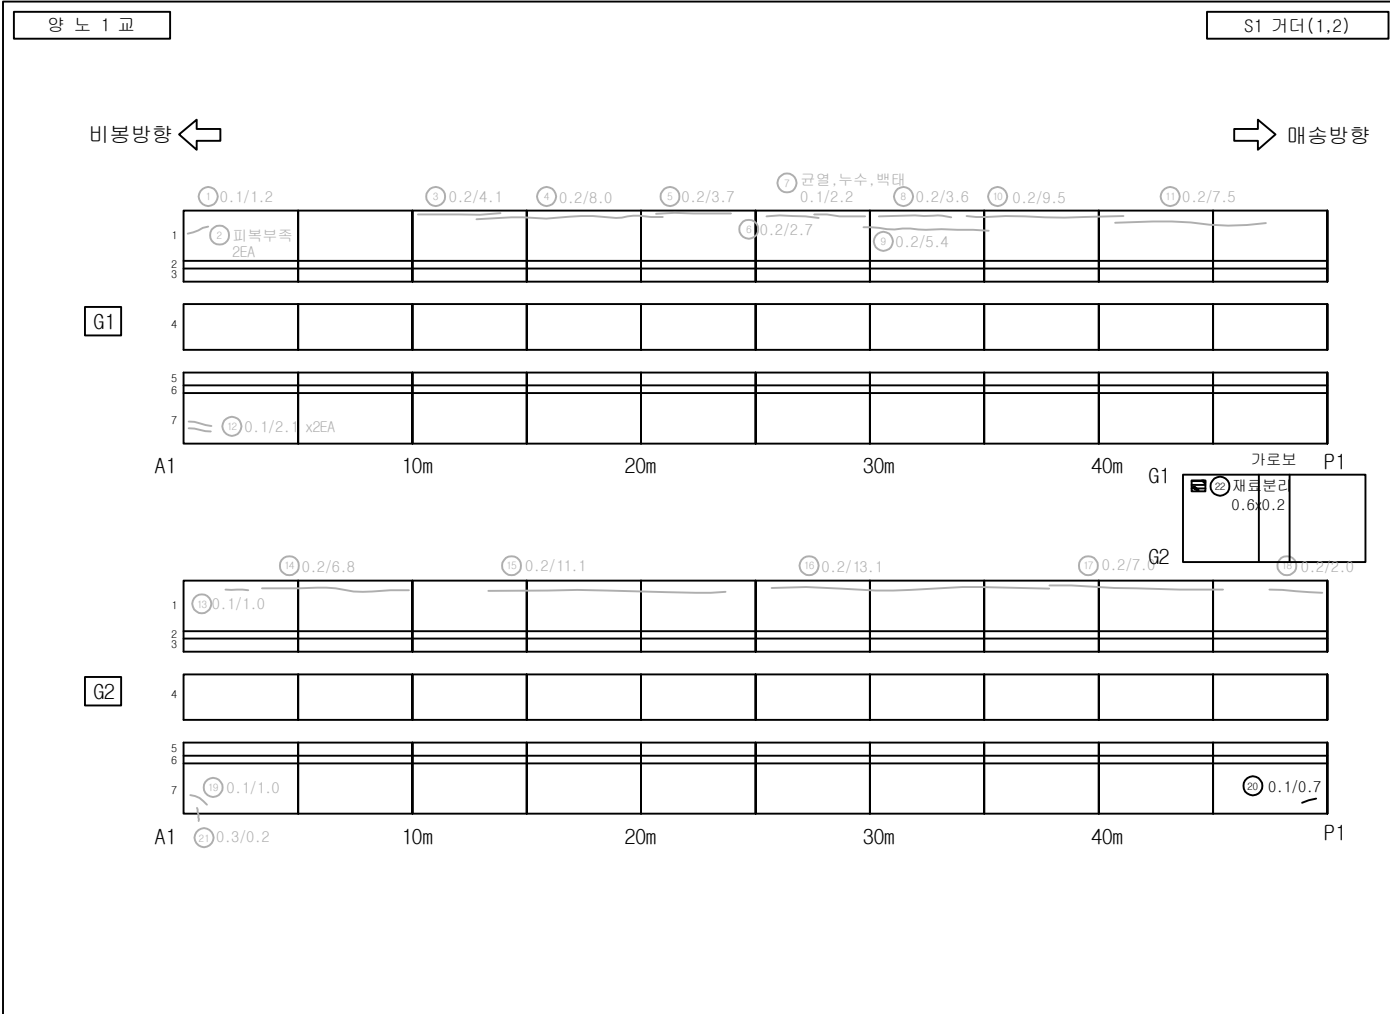
| 번호 | 구분 | 부재 | 손상현황 | 손상규모 | | | | | 비고 |
|---|---|---|---|---|---|---|---|---|---|
| 1 | 기초 | 거더 | 균열 | 0.1 | 1.2 | | 1 | m | 20'년 보수 |
| 3 | 기초 | 거더 | 균열 | 0.2 | 4.1 | | 1 | m | 4.10' 20'년 보수 |
| 4 | 기초 | 거더 | 균열 | 0.2 | 8.0 | | 1 | m | 8.00' 20'년 보수 |
| 5 | 기초 | 거더 | 균열 | 0.2 | 3.7 | | 1 | m | 3.70' 20'년 보수 |
| 6 | 기초 | 거더 | 균열 | 0.2 | 2.7 | | 1 | m | 2.70' 20'년 보수 |
| 7 | 기초 | 거더 | 균열, 누수, 백태 | 0.1 | 2.2 | | 1 | m | 2.20' 20'년 보수 |
| 8 | 기초 | 거더 | 균열 | 0.2 | 3.6 | | 1 | m | 3.60' 20'년 보수 |
| 9 | 기초 | 거더 | 균열 | 0.2 | 5.4 | | 1 | m | 5.40' 20'년 보수 |
| 10 | 기초 | 거더 | 균열 | 0.2 | 9.5 | | 1 | m | 9.50' 20'년 보수 |
| 11 | 기초 | 거더 | 균열 | 0.2 | 7.5 | | 1 | m | 7.50' 20'년 보수 |
| 12 | 기초 | 거더 | 균열 | 0.1 | 2.1 | | 2 | m | 4.20' 22'상 보수 |
| 13 | 기초 | 거더 | 균열 | 0.1 | 1.0 | | 1 | m | 1.00' 20'년 보수 |
| 14 | 기초 | 거더 | 균열 | 0.2 | 6.8 | | 1 | m | 6.80' 20'년 보수 |
| 15 | 기초 | 거더 | 균열 | 0.2 | 11.1 | | 1 | m | 11.10' 20'년 보수 |
| 16 | 기초 | 거더 | 균열 | 0.2 | 13.1 | | 1 | m | 13.10' 20'년 보수 |
| 17 | 기초 | 거더 | 균열 | 0.2 | 7.0 | | 1 | m | 7.00' 20'년 보수 |
| 18 | 기초 | 거더 | 균열 | 0.2 | 2.0 | | 1 | m | 2.00' 20'년 보수 |
| 19 | 기초 | 거더 | 균열 | 0.1 | 1.0 | | 1 | m | 1.00' 22'상 보수 |
| 20 | 17상 | 거더 | 균열 | 0.1 | 0.7 | | 1 | m | 0.70' |
| 21 | 기초 | 거더 | 균열 | 0.3 | 0.2 | | 1 | m | 0.20' 22'상 보수 |

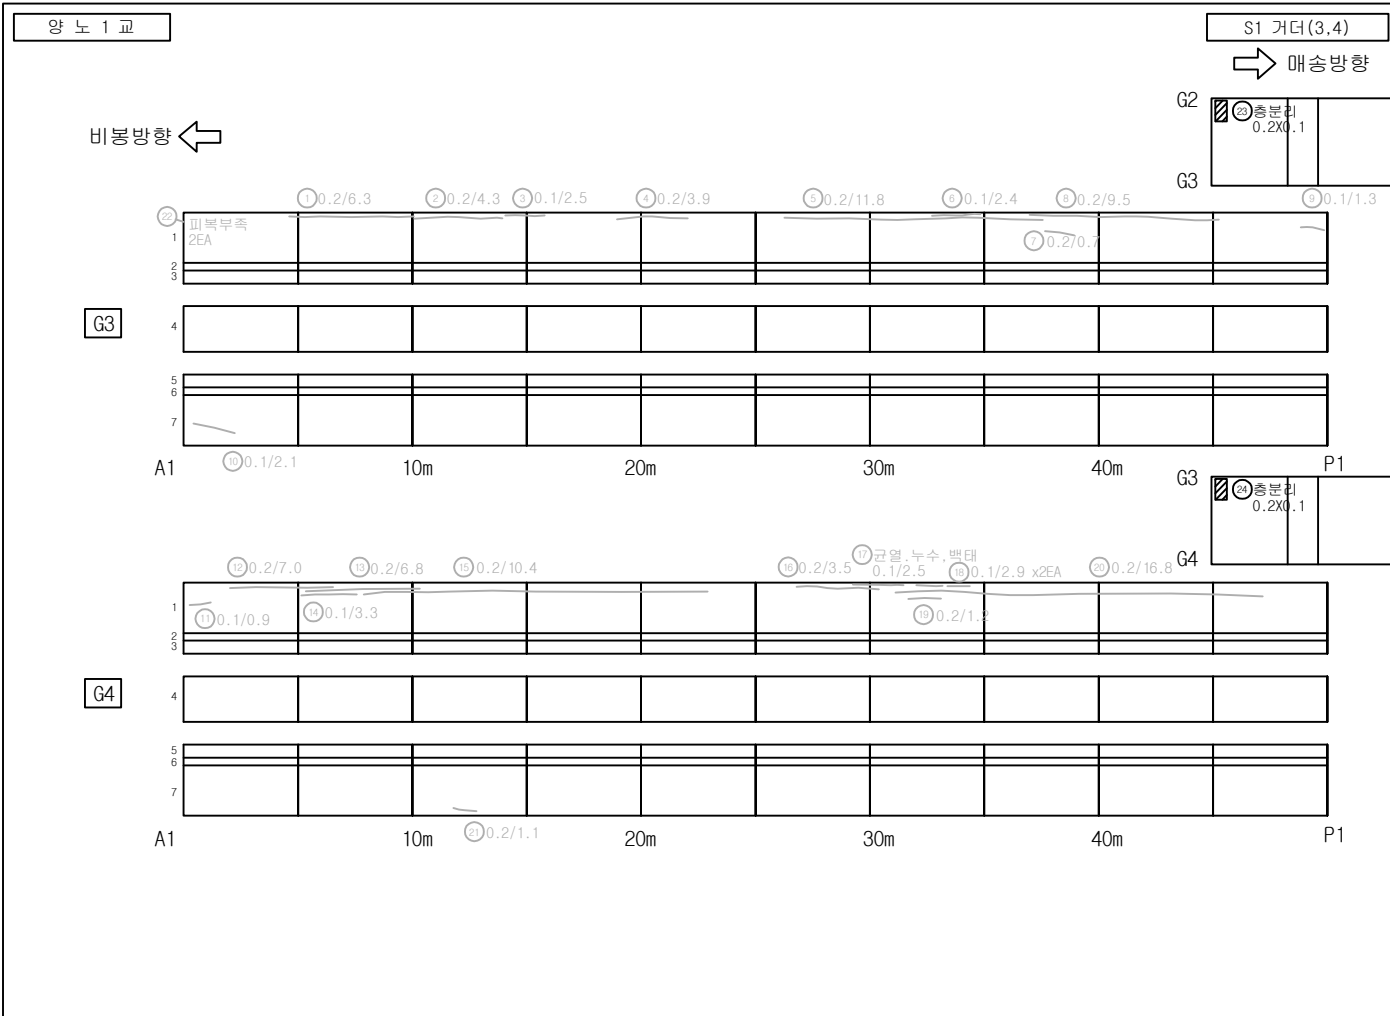
| 번호 | 구분 | 부재 | 손 상 현 황 | 손 상 규 모 | | | | | | 비고 |
|---|---|---|---|---|---|---|---|---|---|---|
| 1 | 기초 | 거더 | 균열 | 0.2 | 6.3 | | 1 | m | 6.30 | 20'년 보수 |
| 2 | 기초 | 거더 | 균열 | 0.2 | 4.3 | | 1 | m | 4.30 | 24'상 보수 |
| 3 | 기초 | 거더 | 균열 | 0.1 | 2.5 | | 1 | m | 2.50 | 20'년 보수 |
| 4 | 기초 | 거더 | 균열 | 0.2 | 3.9 | | 1 | m | 3.90 | 20'년 보수 |
| 5 | 기초 | 거더 | 균열 | 0.2 | 11.8 | | 1 | m | 11.80 | 20'년 보수 |
| 6 | 기초 | 거더 | 균열 | 0.1 | 2.4 | | 1 | m | 2.40 | 20'년 보수 |
| 7 | 기초 | 거더 | 균열 | 0.2 | 0.7 | | 1 | m | 0.70 | 22'상 보수 |
| 8 | 기초 | 거더 | 균열 | 0.2 | 9.5 | | 1 | m | 9.50 | 20'년 보수 |
| 9 | 기초 | 거더 | 균열 | 0.1 | 1.3 | | 1 | m | 1.30 | 20'년 보수 |
| 10 | 기초 | 거더 | 균열 | 0.1 | 2.1 | | 1 | m | 2.10 | 22'상 보수 |
| 11 | 기초 | 거더 | 균열 | 0.1 | 0.9 | | 1 | m | 0.90 | 22'상 보수 |
| 12 | 기초 | 거더 | 균열 | 0.2 | 7.0 | | 1 | m | 7.00 | 20'년 보수 |
| 13 | 기초 | 거더 | 균열 | 0.2 | 6.8 | | 1 | m | 6.80 | 20'년 보수 |
| 14 | 기초 | 거더 | 균열 | 0.1 | 3.3 | | 1 | m | 3.30 | 20'년 보수 |
| 15 | 기초 | 거더 | 균열 | 0.2 | 10.4 | | 1 | m | 10.40 | 22'상 보수 |
| 16 | 기초 | 거더 | 균열 | 0.2 | 3.5 | | 1 | m | 3.50 | 22'상 보수 |
| 17 | 기초 | 거더 | 균열, 누수, 백태 | 0.1 | 2.5 | | 1 | m | 2.50 | 20'년 보수 |
| 18 | 기초 | 거더 | 균열 | 0.1 | 2.9 | | 2 | m | 5.80 | 20'년 보수 |
| 19 | 기초 | 거더 | 균열 | 0.2 | 1.2 | | 1 | m | 1.20 | 20'년 보수 |
| 20 | 17상 | 거더 | 균열 | 0.2 | 16.8 | | 1 | m | 16.80 | 20'년 보수 |
| 21 | 기초 | 거더 | 균열 | 0.2 | 1.1 | | 1 | m | 1.10 | 22'상 보수 |

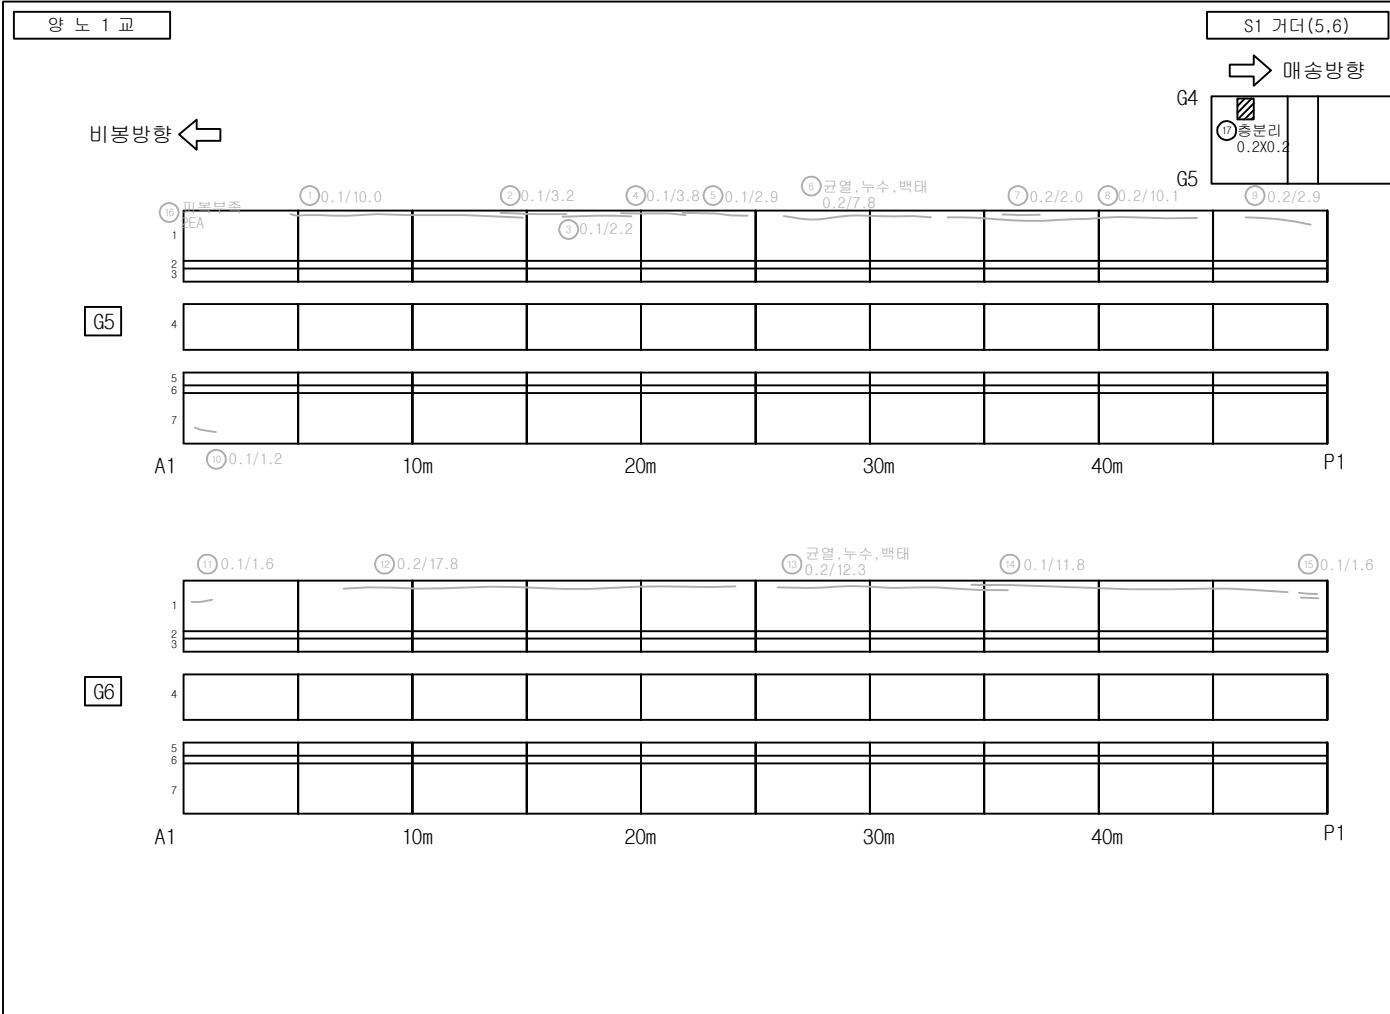
| 번호 | 구분 | 부재 | 손상현황 | 손상규모 | | | | | 비고 | |
|---|---|---|---|---|---|---|---|---|---|---|
| 1 | 기초 | 거더 | 균열 | 0.1 | 10.0 | | 1 | m | 10.00 | 20'년 보수 |
| 2 | 기초 | 거더 | 균열 | 0.1 | 3.2 | | 1 | m | 3.20 | 20'년 보수 |
| 3 | 기초 | 거더 | 균열 | 0.1 | 2.2 | | 1 | m | 2.20 | 20'년 보수 |
| 4 | 기초 | 거더 | 균열 | 0.1 | 3.8 | | 1 | m | 3.80 | 20'년 보수 |
| 5 | 기초 | 거더 | 균열 | 0.1 | 2.9 | | 1 | m | 2.90 | 20'년 보수 |
| 6 | 기초 | 거더 | 균열, 누수, 백태 | 0.2 | 7.8 | | 1 | m | 7.80 | 20'년 보수 |
| 7 | 기초 | 거더 | 균열 | 0.2 | 2.0 | | 1 | m | 2.00 | 20'년 보수 |
| 8 | 기초 | 거더 | 균열 | 0.2 | 10.1 | | 1 | m | 10.10 | 20'년 보수 |
| 9 | 기초 | 거더 | 균열 | 0.2 | 2.9 | | 1 | m | 2.90 | 20'년 보수 |
| 10 | 기초 | 거더 | 균열 | 0.1 | 1.2 | | 1 | m | 1.20 | 22'상 보수 |
| 11 | 기초 | 거더 | 균열 | 0.1 | 1.6 | | 1 | m | 1.60 | 22'상 보수 |
| 12 | 기초 | 거더 | 균열 | 0.2 | 17.8 | | 1 | m | 17.80 | 20'년 보수 |
| 13 | 기초 | 거더 | 균열, 누수, 백태 | 0.2 | 12.3 | | 1 | m | 12.30 | 20'년 보수 |
| 14 | 기초 | 거더 | 균열 | 0.1 | 11.8 | | 1 | m | 11.80 | 20'년 보수 |
| 15 | 기초 | 거더 | 균열 | 0.1 | 1.6 | | 1 | m | 1.60 | 22'상 보수 |

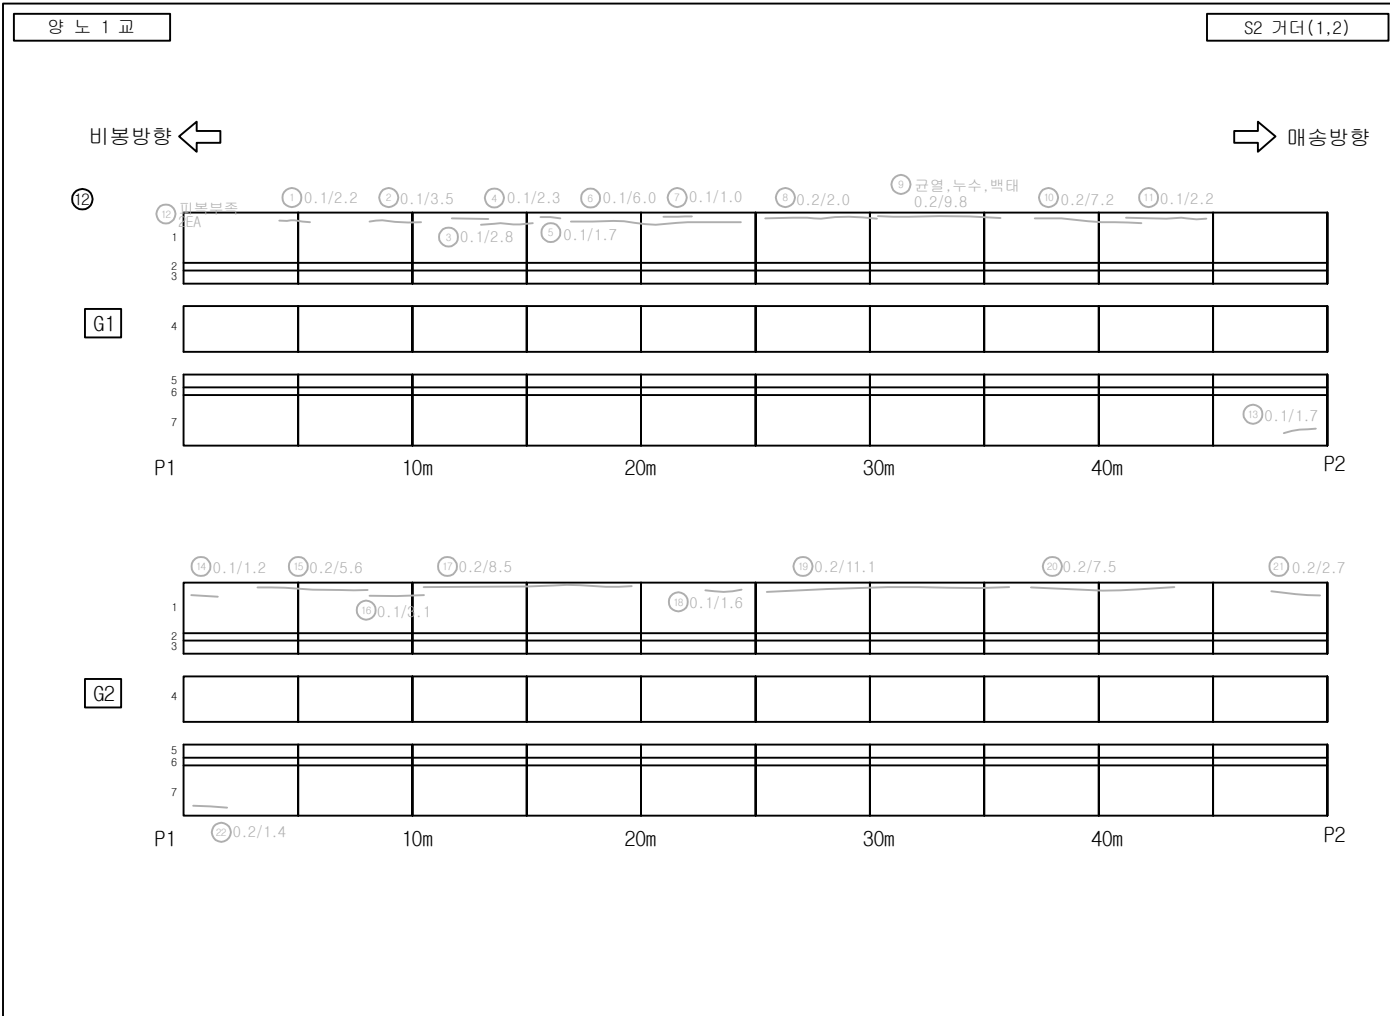
| 번호 | 구분 | 부재 | 손상현황 | 손상규모 | | | | | 비고 |
|---|---|---|---|---|---|---|---|---|---|
| 1 | 기초 | 거더 | 균열 | 0.1 | 2.2 | | 1 | m | 2.20'상 보수 |
| 2 | 기초 | 거더 | 균열 | 0.1 | 3.5 | | 1 | m | 3.50'상 보수 |
| 3 | 기초 | 거더 | 균열 | 0.1 | 2.8 | | 1 | m | 2.80'상 보수 |
| 4 | 기초 | 거더 | 균열 | 0.1 | 2.3 | | 1 | m | 2.30'상 보수 |
| 5 | 기초 | 거더 | 균열 | 0.1 | 1.7 | | 1 | m | 1.70'상 보수 |
| 6 | 기초 | 거더 | 균열 | 0.1 | 6.0 | | 1 | m | 6.00'상 보수 |
| 7 | 기초 | 거더 | 균열 | 0.1 | 1.0 | | 1 | m | 1.00'상 보수 |
| 8 | 기초 | 거더 | 균열 | 0.2 | 2.0 | | 1 | m | 2.00'상 보수 |
| 9 | 기초 | 거더 | 균열, 누수, 백태 | 0.2 | 9.8 | | 1 | m | 9.80'상 보수 |
| 10 | 기초 | 거더 | 균열 | 0.2 | 7.2 | | 1 | m | 7.20'상 보수 |
| 11 | 기초 | 거더 | 균열 | 0.1 | 2.2 | | 1 | m | 2.20'상 보수 |
| 13 | 기초 | 거더 | 균열 | 0.1 | 1.7 | | 1 | m | 1.70'상 보수 |
| 14 | 기초 | 거더 | 균열 | 0.1 | 1.2 | | 1 | m | 1.20'상 보수 |
| 15 | 기초 | 거더 | 균열 | 0.2 | 5.6 | | 1 | m | 5.60'상 보수 |
| 16 | 기초 | 거더 | 균열 | 0.1 | 3.1 | | 1 | m | 3.10'상 보수 |
| 17 | 기초 | 거더 | 균열 | 0.2 | 8.5 | | 1 | m | 8.50'상 보수 |
| 18 | 기초 | 거더 | 균열 | 0.1 | 1.6 | | 1 | m | 1.60'상 보수 |
| 19 | 기초 | 거더 | 균열 | 0.2 | 11.1 | | 1 | m | 11.10'상 보수 |
| 20 | 기초 | 거더 | 균열 | 0.2 | 7.5 | | 1 | m | 7.50'상 보수 |
| 21 | 기초 | 거더 | 균열 | 0.2 | 2.7 | | 1 | m | 2.70'상 보수 |
| 22 | 기초 | 거더 | 균열 | 0.1 | 1.4 | | 1 | m | 1.40'상 보수 |
