양 노 1 교

| 발 주 처 | 용 역 명 | 점검기관 | 구 조 물 명 | 도 면 명 | 도면번호 |
|---|---|---|---|---|---|
| 화성도시고속도로주식회사 | 비봉~매송간 도시고속도로 2026년 상반기 정밀안전점검 | (주)명성엔지니어링 | 양노1교 | 바닥판 상면 S1 | 001 |

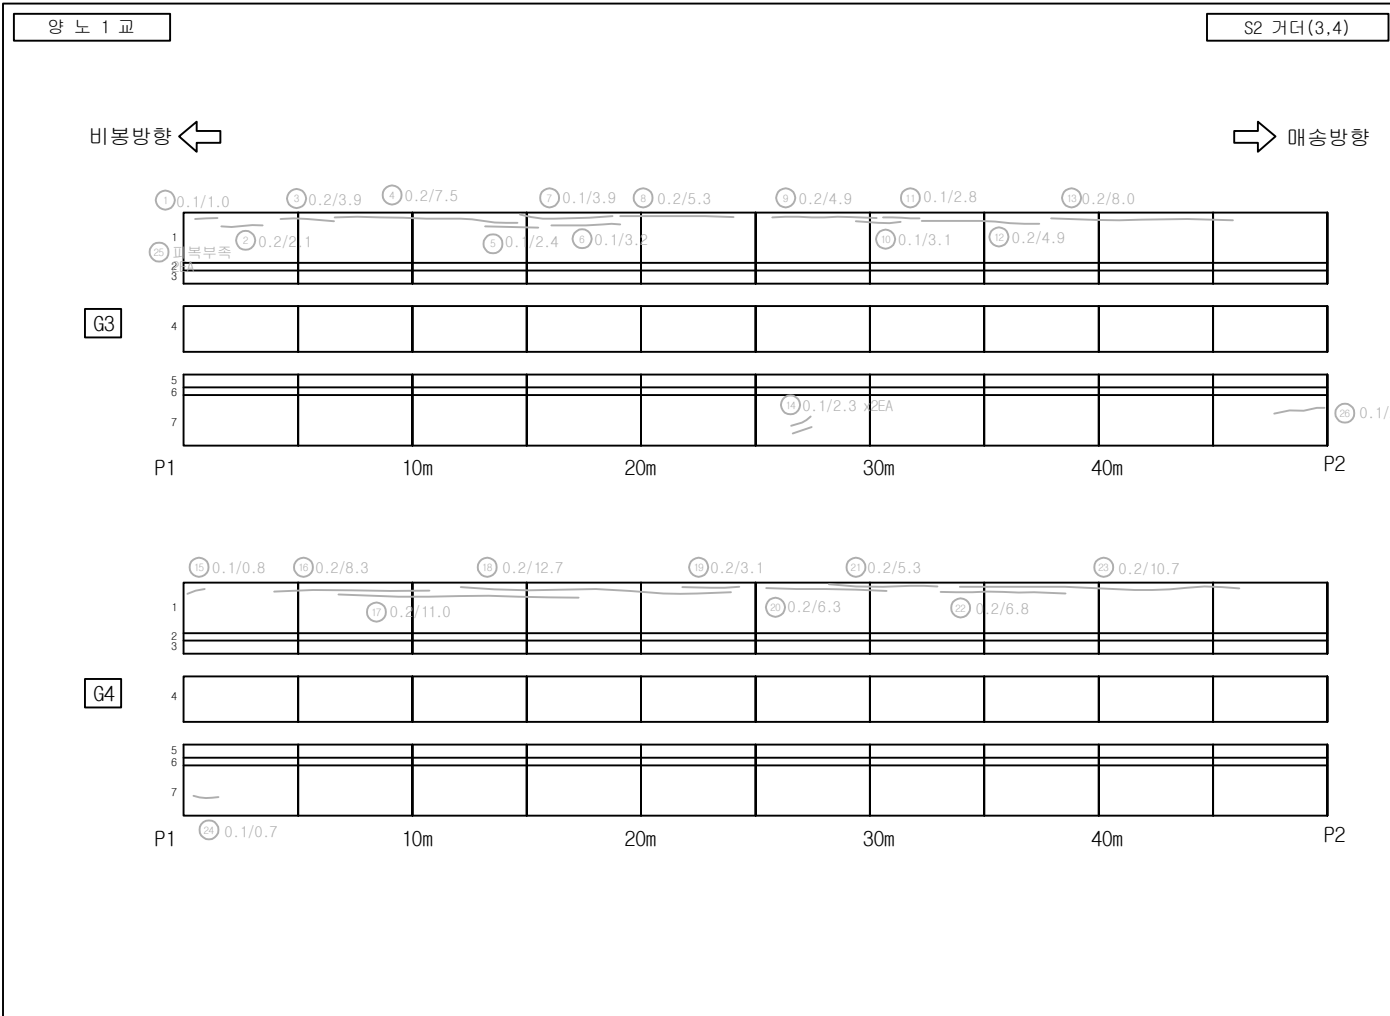
| 번호 | 구분 | 부재 | 손 상 현 황 | 손 상 규 모 | | | | | 비고 | |
|---|---|---|---|---|---|---|---|---|---|---|
| 1 | 기초 | 거더 | 균열 | 0.1 | 1.0 | | 1 | m | 1.00 | 22'상 보수 |
| 2 | 기초 | 거더 | 균열 | 0.2 | 2.1 | | 1 | m | 2.10 | 22'상 보수 |
| 3 | 기초 | 거더 | 균열 | 0.2 | 3.9 | | 1 | m | 3.90 | 22'상 보수 |
| 4 | 기초 | 거더 | 균열 | 0.2 | 7.5 | | 1 | m | 7.50 | 22'상 보수 |
| 5 | 기초 | 거더 | 균열 | 0.1 | 2.4 | | 1 | m | 2.40 | 22'상 보수 |
| 6 | 기초 | 거더 | 균열 | 0.1 | 3.2 | | 1 | m | 3.20 | 22'상 보수 |
| 7 | 기초 | 거더 | 균열 | 0.1 | 3.9 | | 1 | m | 3.90 | 22'상 보수 |
| 8 | 기초 | 거더 | 균열 | 0.2 | 5.3 | | 1 | m | 5.30 | 22'상 보수 |
| 9 | 기초 | 거더 | 균열 | 0.2 | 4.7 | | 1 | m | 4.70 | 22'상 보수 |
| 10 | 기초 | 거더 | 균열 | 0.1 | 3.1 | | 1 | m | 3.10 | 22'상 보수 |
| 11 | 기초 | 거더 | 균열 | 0.1 | 2.8 | | 1 | m | 2.80 | 22'상 보수 |
| 12 | 기초 | 거더 | 균열 | 0.2 | 4.9 | | 1 | m | 4.90 | 22'상 보수 |
| 13 | 기초 | 거더 | 균열 | 0.2 | 8.0 | | 1 | m | 8.00 | 22'상 보수 |
| 14 | 기초 | 거더 | 균열 | 0.1 | 2.3 | | 2 | m | 4.60 | 22'상 보수 |
| 15 | 기초 | 거더 | 균열 | 0.1 | 0.8 | | 1 | m | 0.80 | 22'상 보수 |
| 16 | 기초 | 거더 | 균열 | 0.2 | 8.3 | | 1 | m | 8.30 | 22'상 보수 |
| 17 | 기초 | 거더 | 균열 | 0.2 | 11.0 | | 1 | m | 11.00 | 22'상 보수 |
| 18 | 기초 | 거더 | 균열 | 0.2 | 12.7 | | 1 | m | 12.70 | 22'상 보수 |
| 19 | 기초 | 거더 | 균열 | 0.2 | 3.1 | | 1 | m | 3.10 | 22'상 보수 |
| 20 | 기초 | 거더 | 균열 | 0.2 | 6.3 | | 1 | m | 6.30 | 22'상 보수 |
| 21 | 기초 | 거더 | 균열 | 0.2 | 5.3 | | 1 | m | 5.30 | 22'상 보수 |
| 22 | 기초 | 거더 | 균열 | 0.2 | 6.8 | | 1 | m | 6.80 | 22'상 보수 |
| 23 | 기초 | 거더 | 균열 | 0.2 | 10.7 | | 1 | m | 10.70 | 22'상 보수 |
| 24 | 기초 | 거더 | 균열 | 0.1 | 0.7 | | 1 | m | 0.70 | 22'상 보수 |
| 26 | 24상 | 거더 | 균열 | 0.1 | 2.0 | | 1 | m | 2.00 | 26'상 보수 |

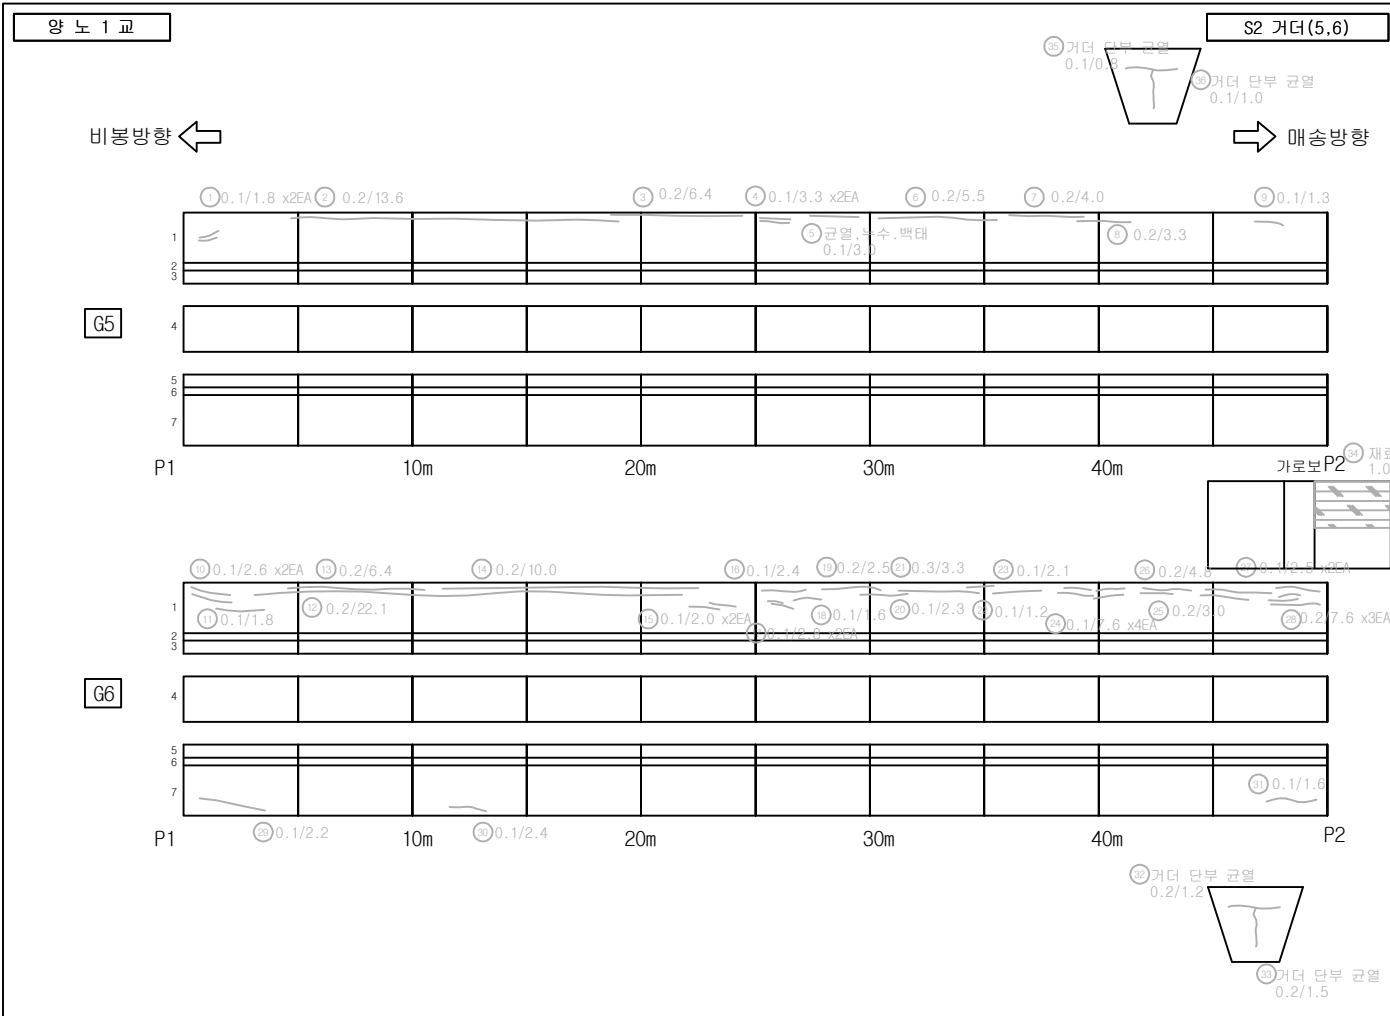
| 번호 | 구분 | 부재 | 손상현황 | 손상규모 | | | | | | 비고 |
|---|---|---|---|---|---|---|---|---|---|---|
| 1 | 기초 | 거터 | 균열 | 0.1 | 1.8 | | 2 | m | 3.60 | 22'상 보수 |
| 2 | 기초 | 거터 | 균열 | 0.2 | 13.6 | | 1 | m | 13.60 | 22'상 보수 |
| 3 | 기초 | 거터 | 균열 | 0.2 | 6.4 | | 1 | m | 6.40 | 22'상 보수 |
| 4 | 기초 | 거터 | 균열 | 0.1 | 3.3 | | 2 | m | 6.60 | 22'상 보수 |
| 5 | 기초 | 거터 | 균열, 누수, 백태 | 0.1 | 3.0 | | 1 | m | 3.00 | 22'상 보수 |
| 6 | 기초 | 거터 | 균열 | 0.2 | 5.5 | | 1 | m | 5.50 | 22'상 보수 |
| 7 | 기초 | 거터 | 균열 | 0.2 | 4.0 | | 1 | m | 4.00 | 22'상 보수 |
| 8 | 기초 | 거터 | 균열 | 0.2 | 3.3 | | 1 | m | 3.30 | 22'상 보수 |
| 9 | 기초 | 거터 | 균열 | 0.1 | 1.3 | | 1 | m | 1.30 | 22'상 보수 |
| 10 | 기초 | 거터 | 균열 | 0.1 | 2.6 | | 2 | m | 5.20 | 22'상 보수 |
| 11 | 기초 | 거터 | 균열 | 0.1 | 1.8 | | 1 | m | 1.80 | 22'상 보수 |
| 12 | 기초 | 거터 | 균열 | 0.2 | 22.1 | | 1 | m | 22.10 | 22'상 보수 |
| 13 | 기초 | 거터 | 균열 | 0.2 | 6.4 | | 1 | m | 6.40 | 22'상 보수 |
| 14 | 기초 | 거터 | 균열 | 0.2 | 10.0 | | 1 | m | 10.00 | 22'상 보수 |
| 15 | 기초 | 거터 | 균열 | 0.1 | 2.0 | | 2 | m | 4.00 | 22'상 보수 |
| 16 | 기초 | 거터 | 균열 | 0.1 | 2.4 | | 1 | m | 2.40 | 22'상 보수 |
| 17 | 기초 | 거터 | 균열 | 0.1 | 2.8 | | 2 | m | 5.60 | 22'상 보수 |
| 18 | 기초 | 거터 | 균열 | 0.1 | 1.6 | | 1 | m | 1.60 | 22'상 보수 |
| 19 | 기초 | 거터 | 균열 | 0.2 | 2.5 | | 1 | m | 2.50 | 22'상 보수 |
| 20 | 기초 | 거터 | 균열 | 0.1 | 2.3 | | 1 | m | 2.30 | 22'상 보수 |
| 21 | 기초 | 거터 | 균열 | 0.3 | 3.3 | | 1 | m | 3.30 | 22'상 보수 |
| 22 | 기초 | 거터 | 균열 | 0.1 | 1.2 | | 1 | m | 1.20 | 22'상 보수 |
| 23 | 기초 | 거터 | 균열 | 0.1 | 2.1 | | 1 | m | 2.10 | 22'상 보수 |
| 24 | 기초 | 거터 | 균열 | 0.1 | 7.6 | | 4 | m | 30.40 | 22'상 보수 |
| 25 | 기초 | 거터 | 균열 | 0.2 | 3.0 | | 1 | m | 3.00 | 22'상 보수 |
| 26 | 기초 | 거터 | 균열 | 0.2 | 4.8 | | 1 | m | 4.80 | 22'상 보수 |
| 27 | 기초 | 거터 | 균열 | 0.1 | 2.5 | | 2 | m | 5.00 | 22'상 보수 |

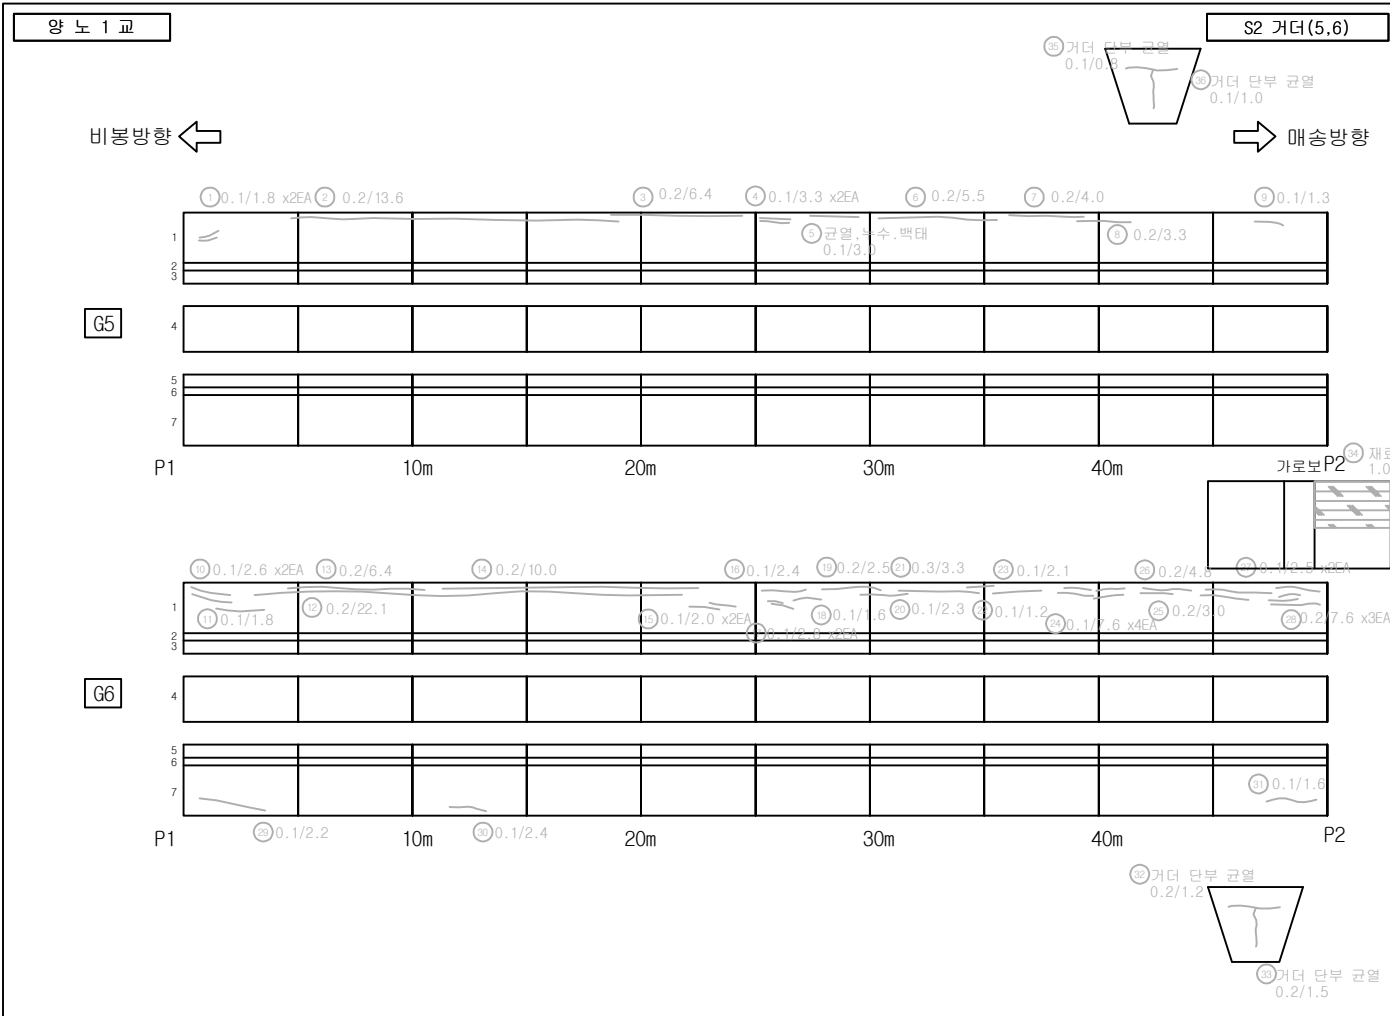
| 번호 | 구분 | 부재 | 손상현황 | 손상규모 | | | | | 비고 |
|---|---|---|---|---|---|---|---|---|---|
| 28 | 기초 | 거더 | 균열 | 0.2 | 7.6 | | 3 | m | 22'상 보수 |
| 29 | 기초 | 거더 | 균열 | 0.1 | 2.2 | | 1 | m | 20'상 보수 |
| 30 | 기초 | 거더 | 균열 | 0.1 | 2.4 | | 1 | m | 20'상 보수 |
| 31 | 기초 | 거더 | 균열 | 0.1 | 1.6 | | 1 | m | 20'상 보수 |
| 32 | 24상 | 거더 | 거더 단부 균열 | 0.2 | 1.2 | | 1 | m | 26'상 보수 |
| 33 | 24상 | 거더 | 거더 단부 균열 | 0.2 | 1.5 | | 1 | m | 26'상 보수 |
| 35 | 24상 | 거더 | 거더 단부 균열 | 0.1 | 0.8 | | 1 | m | 26'상 보수 |
| 36 | 24상 | 거더 | 거더 단부 균열 | 0.1 | 1.0 | | 1 | m | 26'상 보수 |

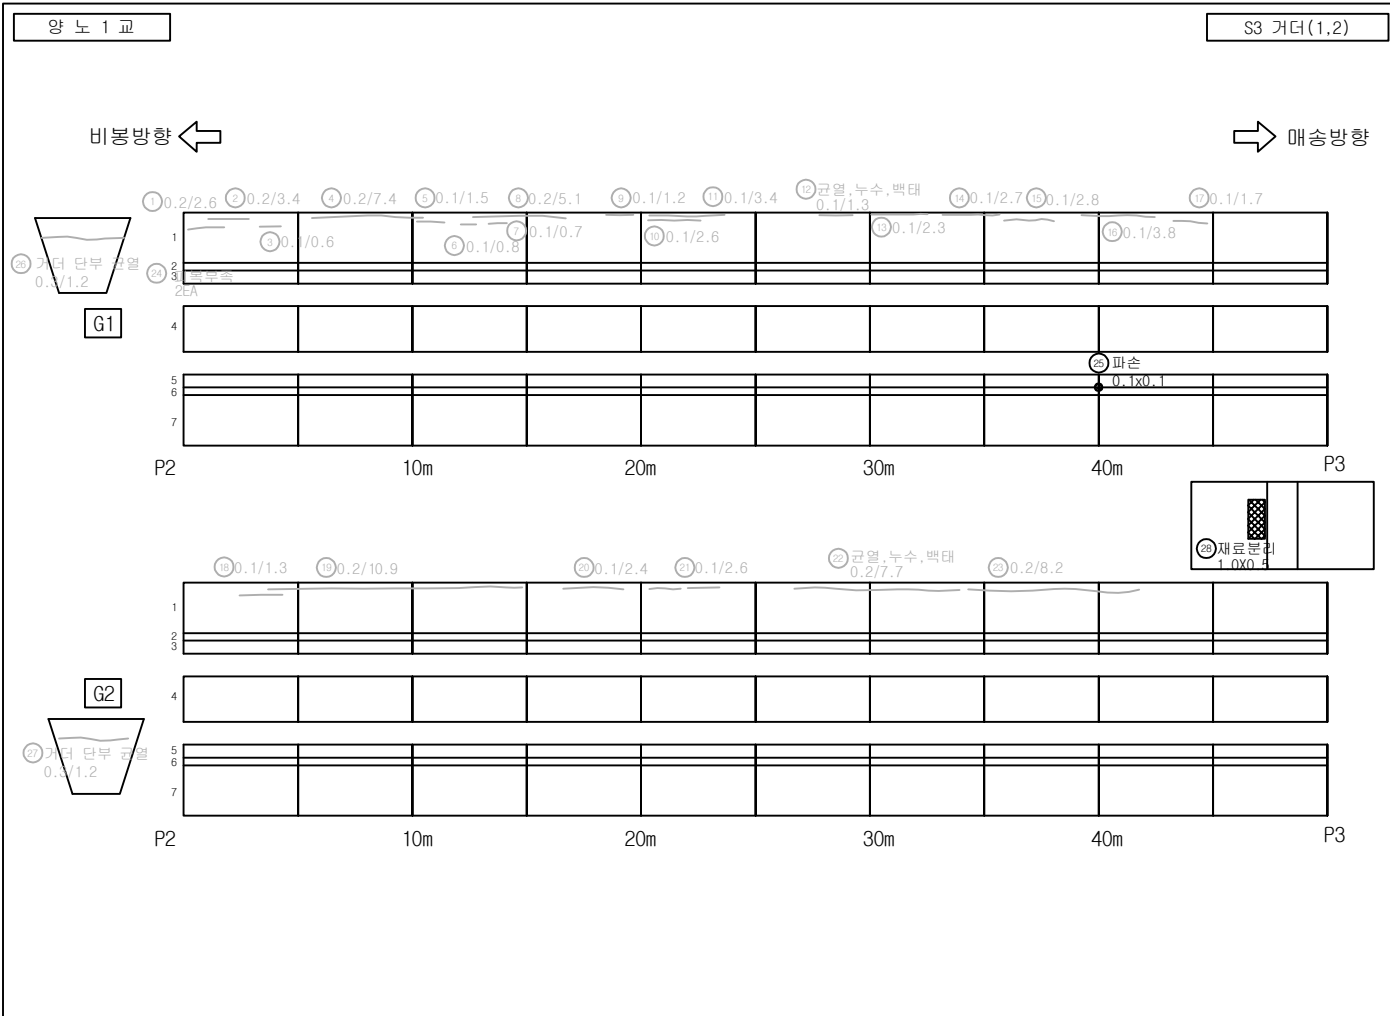
| 번호 | 구분 | 부재 | 손상현황 | 손상규모 | | | 개소 단위 | 수량 | 비고 |
|---|---|---|---|---|---|---|---|---|---|
| 1 | 기초 | 거더 | 균열 | 0.2 | 2.6 | | 1 | m | 2.60' 20'년 보수 |
| 2 | 기초 | 거더 | 균열 | 0.2 | 3.4 | | 1 | m | 3.40' 20'년 보수 |
| 3 | 기초 | 거더 | 균열 | 0.1 | 0.6 | | 1 | m | 0.60' 20'년 보수 |
| 4 | 기초 | 거더 | 균열 | 0.2 | 7.4 | | 1 | m | 7.40' 20'년 보수 |
| 5 | 기초 | 거더 | 균열 | 0.1 | 1.5 | | 1 | m | 1.50' 20'년 보수 |
| 6 | 기초 | 거더 | 균열 | 0.1 | 0.8 | | 1 | m | 0.80' 20'년 보수 |
| 7 | 기초 | 거더 | 균열 | 0.1 | 0.7 | | 1 | m | 0.70' 20'년 보수 |
| 8 | 기초 | 거더 | 균열 | 0.2 | 5.1 | | 1 | m | 5.10' 20'년 보수 |
| 9 | 기초 | 거더 | 균열 | 0.1 | 1.2 | | 1 | m | 1.20' 20'년 보수 |
| 10 | 기초 | 거더 | 균열 | 0.1 | 2.6 | | 1 | m | 2.60' 20'년 보수 |
