# 요 약 문

## 1. 정밀안전점검 개요

본 용역은 『시설물의 안전 및 유지관리에 관한 특별법(약칭 : 시설물안전법)』 제11조 및 동법 시행령 제8조에 의거 실시하는 정밀안전점검으로서 시설물의 현 상태를 정확히 판단하고 최초 또는 이전에 기록된 상태로부터의 변화를 확인하며 시설물 현재의 사용요건을 만족시키고 있는지 확인하기 위하여 면밀한 외관조사와 간단한 측정·시험장비로 시설물의 물리적·기능적 결함과 손상을 조사·측정하고 원인을 분석, 평가 및 적절한 보수·보강방법 제시 등 시설물의 재난예방과 안정성 확보를 통해 공공의 안전을 확보하는데 그 목적이 있다.

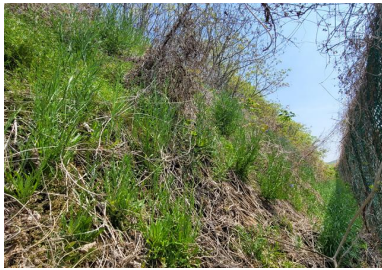
| 구 분 | 중점유지관리 사항 | 현황 사진 |
|---|---|---|
| 사면 | <ul style="list-style-type: none"> <li>• 현재 양호</li> <li>→ 인장균열, 지반변형 발생여부 점검</li> <li>→ 표면보호공(숏크리트, 녹생토 등) 상태 점검</li> <li>→ 보강시설의 상태 점검</li> </ul> | |

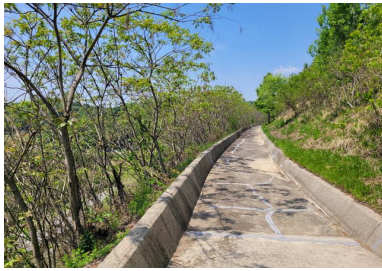
| 구 분 | 중점유지관리 사항 | 현황 사진 |
|---|---|---|
| 배수처리시설 | <ul style="list-style-type: none"> <li>• 현재 배수기능은 원활한 상태임</li> <li>→ 배수시설의 상태, 기능확보 상태 점검</li> </ul> | |

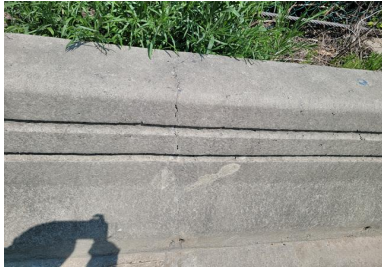
| 구 분 | 중점유지관리 사항 | 현황 사진 |
|---|---|---|
| 이격거리내 시설 | <ul style="list-style-type: none"> <li>• L형측구 균열</li> <li>→ 콘크리트 부재로서, 건조수축, 온도변화 등의 원인으로 균열이 조사되었고, 진전유무에 대한 주의관찰 필요</li> <li>→ 시설물의 변형, 손상발생 유무 점검</li> </ul> | |

| 구분 | 손상내용 | 보수<br>방안 | 손상<br>물량 | 보수<br>물량 | 단<br>위 | 단가<br>(천원) | 개략공<br>사비<br>(천원) | 우선<br>순위 |
|---|---|---|---|---|---|---|---|---|
| 이격거리내 시설 | L형측구 균열 | 주의관찰 | 2.00 | 0.75 | m² | 126 | 95 | 4 |

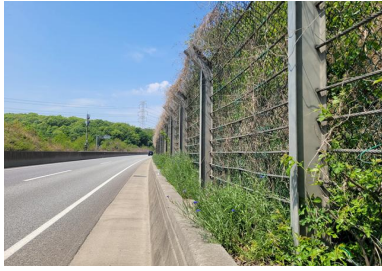
| 구 분 | 중점유지관리 사항 | 현황 사진 |
|---|---|---|
| 공중이 이용하는 부위 | <ul style="list-style-type: none"> <li>• 현재 양호</li> <li>→ 도로포장은 현재 양호한 상태로서, 주행차량의 안전을 위해 손상발생 여부에 대한 점검필요</li> </ul> | |

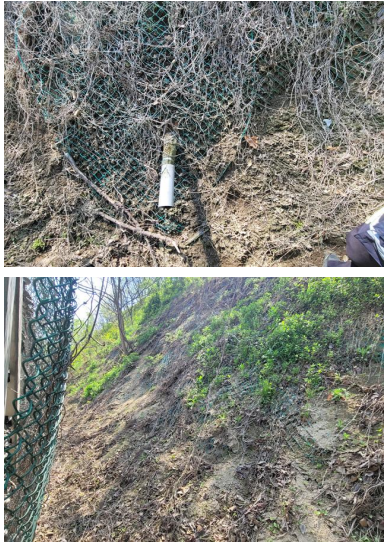
| 구 분 | 점검 결과 | 보수·보강 방안 |
|---|---|---|
| 사면하부 | 녹생토유실<br>누수(젖음) | 주의관찰 후 녹생토<br>주의관찰 |

| 구 분 | 중점유지관리 사항 | 현황 사진 |
|---|---|---|
| 사면 | <ul style="list-style-type: none"> <li>• 하단 녹생토유실, 지하수 누수(젖음)</li> <li>→ 인장균열, 지반변형 발생여부 점검</li> <li>→ 표면보호공(숏크리트, 녹생토 등) 상태 점검</li> <li>→ 보강시설의 상태 점검</li> </ul> | |

| 구분 | 손상내용 | 보수<br>방안 | 손상<br>물량 | 보수<br>물량 | 단<br>위 | 단가<br>(천원) | 개략공<br>사비<br>(천원) | 우선<br>순위 |
|---|---|---|---|---|---|---|---|---|
| | 누수(젖음) | 주의관찰 | 1.00 | 1.00 | EA | － | － | 4 |

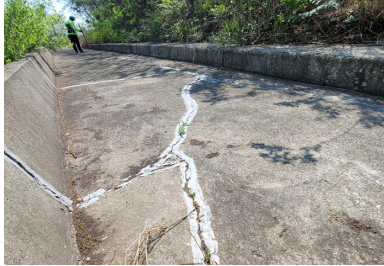
| 구 분 | 점검 결과 | 보수·보강 방안 |
|---|---|---|
| 배수처리시설 | 소단배수로 균열<br>소단배수로 파손 | 균열보수<br>단면보수 |

| 구 분 | 중점유지관리 사항 | 현황 사진 |
|---|---|---|
| 배수처리시설 | <ul style="list-style-type: none"> <li>• 현재 배수기능은 원활한 상태임</li> <li>• 소단배수로 균열 및 파손 진전여부 확인</li> <li>→ 배수시설의 상태, 기능확보 상태 점검</li> </ul> | |

| 구분 | 손상내용 | 보수<br>방안 | 손상<br>물량 | 보수<br>물량 | 단<br>위 | 단가<br>(천원) | 개략공<br>사비<br>(천원) | 우선<br>순위 |
|---|---|---|---|---|---|---|---|---|
| 배수처리시설 | 소단배수로 균열 | 균열보수 | 64.00 | 24.00 | m² | 126 | 3,024 | 2 |

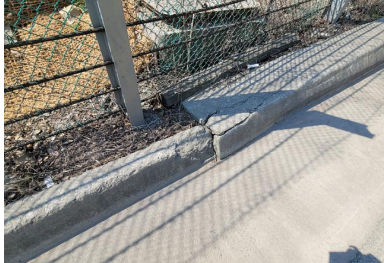
| 구 분 | 중점유지관리 사항 | 현황 사진 |
|---|---|---|
| 이격거리내 시설 | <ul style="list-style-type: none"> <li>• L형측구 파손</li> <li>→ 콘크리트 부재로서, 외부충격으로 파손이 조사되었고, 진전유무에 대한 주의관찰 필요</li> <li>→ 시설물의 변형, 손상발생 유무 점검</li> </ul> | |

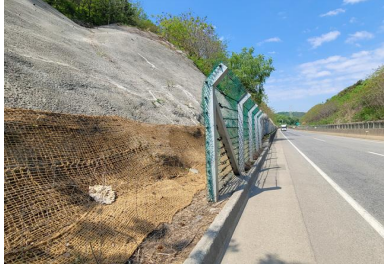
| 구 분 | 중점유지관리 사항 | 현황 사진 |
|---|---|---|
| 공중이 이용하는 부위 | <ul style="list-style-type: none"> <li>• 현재 양호</li> <li>→ 도로포장은 현재 양호한 상태로서, 주행차량의 안전을 위해 손상발생 여부에 대한 점검필요</li> </ul> | |

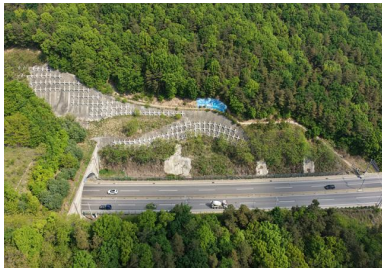
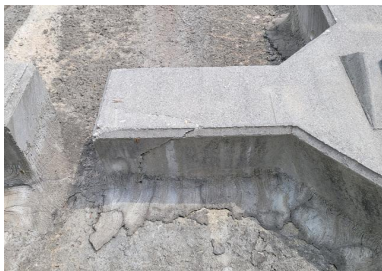
| 구 분 | 중점유지관리 사항 | 현황 사진 |
|---|---|---|
| 사면 | <ul style="list-style-type: none"> <li>· 상부자연사면 표층유실 임시보수부 주기적인 점검</li> <li>· 격자앵커블럭 충분리, 숏크리트 들뜸 주기적인 점검</li> </ul> <p>→ 인장균열, 지반변형 발생여부 점검</p> <p>→ 표면보호공(숏크리트, 녹생토 등) 상태 점검</p> <p>→ 보강시설의 상태 점검</p> | |

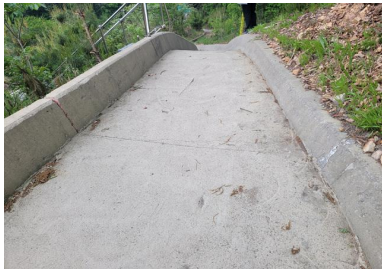
| 구 분 | 점검 결과 | 보수·보강 방안 |
|---|---|---|
| 배수처리시설 | 소단배수로 균열<br>산마루측구 균열 | 주입보수<br>주입보수 |

| 구 분 | 중점유지관리 사항 | 현황 사진 |
|---|---|---|
| 배수처리시설 | <ul style="list-style-type: none"> <li>· 소단배수로, 산마루측구 균열부 주기적인 점검</li> </ul> <p>→ 배수시설의 상태, 기능확보 상태 점검</p> | |

| 구분 | 손상내용 | 보수<br>방안 | 손상<br>물량 | 보수<br>물량 | 단<br>위 | 단가<br>(천원) | 개략공<br>사비<br>(천원) | 우선<br>순위 |
|---|---|---|---|---|---|---|---|---|
| 배수처리시설 | 소단배수로 균열 | 주입보수 | 3.90 | 5.85 | m | 117 | 684 | 3 |
| | 산마루측구 균열 | 주입보수 | 16.50 | 24.75 | m | 117 | 2,896 | 3 |

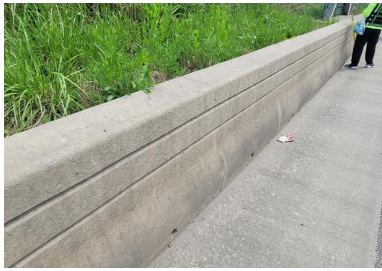
| 구 분 | 점검 결과 | 보수·보강 방안 |
|---|---|---|
| 이격거리내<br>시설 | L형측구 균열 | 주의관찰 후 균열보수 |

| 구 분 | 중점유지관리 사항 | 현황 사진 |
|---|---|---|
| 이격거리내 시설 | <ul style="list-style-type: none"> <li>· L형측구 균열</li> </ul> <p>→ 콘크리트 부재로서, 건조수축, 온도변화 등의 원인으로 균열이 조사되었고, 진전유무에 대한 주의관찰 필요</p> <p>→ 시설물의 변형, 손상발생 유무 점검</p> | |

| 구분 | 손상내용 | 보수<br>방안 | 손상<br>물량 | 보수<br>물량 | 단<br>위 | 단가<br>(천원) | 개략공<br>사비<br>(천원) | 우선<br>순위 |
|---|---|---|---|---|---|---|---|---|
| 이격거리내 시설 | L형측구 균열 | 주의관찰 | 2.00 | 0.75 | m² | 126 | 95 | 4 |

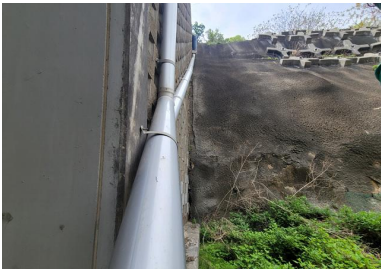
| 구 분 | 점검 결과 | 보수·보강 방안 |
|---|---|---|
| 사면하부 | 누수(젖음) | 주의관찰 |

| 구 분 | 중점유지관리 사항 | 현황 사진 |
|---|---|---|
| 사면 | <ul style="list-style-type: none"> <li>• 하단 누수 <ul style="list-style-type: none"> <li>→ 인장균열, 지반변형 발생여부 점검</li> <li>→ 표면보호공(녹생토 등) 상태 점검</li> <li>→ 보강시설의 상태 점검</li> </ul> </li> </ul> | |

| 구분 | 손상내용 | 보수<br>방안 | 손상<br>물량 | 보수<br>물량 | 단<br>위 | 단가<br>(천원) | 개략공<br>사비<br>(천원) | 우선<br>순위 |
|---|---|---|---|---|---|---|---|---|
| 사면하부 | 누수(젖음) | 주의관찰 | 1.00 | 1.00 | EA | — | — | 4 |

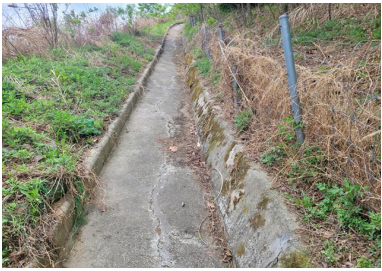
| 구 분 | 점검 결과 | 보수·보강 방안 |
|---|---|---|
| 배수처리시설 | 소단배수로 침하균열<br>산마루측구 균열<br>산마루측구 파손 | 균열보수<br>균열보수<br>단면보수 |

| 구 분 | 중점유지관리 사항 | 현황 사진 |
|---|---|---|
| 배수처리시설 | <ul style="list-style-type: none"> <li>• 현재 배수기능은 원활한 상태임</li> <li>• 배수처리시설 균열 및 파손 진전여부 확인 <ul style="list-style-type: none"> <li>→ 배수시설의 상태, 기능확보 상태 점검</li> </ul> </li> </ul> | |

| 구분 | 손상내용 | 보수<br>방안 | 손상<br>물량 | 보수<br>물량 | 단<br>위 | 단가<br>(천원) | 개략공<br>사비<br>(천원) | 우선<br>순위 |
|---|---|---|---|---|---|---|---|---|
| 배수처리시설 | 소단배수로 침하균열 | 균열보수 | 4.00 | 1.50 | m² | 126 | 189 | 2 |
| | 산마루측구 균열 | 균열보수 | 22.50 | 8.44 | m² | 126 | 1,063 | 2 |

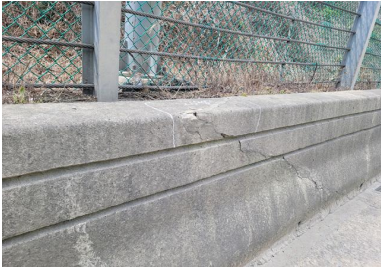
| 구 분 | 점검 결과 | 보수·보강 방안 |
|---|---|---|
| 이격거리내 시설 | L형측구 균열<br>L형측구 파손 | 주의관찰<br>주의관찰 |

| 구 분 | 중점유지관리 사항 | 현황 사진 |
|---|---|---|
| 이격거리내 시설 | <ul style="list-style-type: none"> <li>• L형측구 균열, 파손 <ul style="list-style-type: none"> <li>→ 손상부의 진전 및 추가발생 유무확인</li> <li>→ 시설물의 변형, 손상발생 유무 점검</li> </ul> </li> </ul> | |

| 구분 | 손상내용 | 보수<br>방안 | 손상<br>물량 | 보수<br>물량 | 단<br>위 | 단가<br>(천원) | 개략공<br>사비<br>(천원) | 우선<br>순위 |
|---|---|---|---|---|---|---|---|---|
| 이격거리내 시설 | L형측구 균열 | 균열보수 | 1.20 | 0.45 | m² | 126 | 57 | 2 |

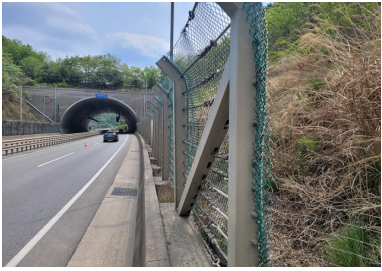
| 구 분 | 중점유지관리 사항 | 현황 사진 |
|---|---|---|
| 공중이 이용하는 부위 | <ul style="list-style-type: none"> <li>• 현재 양호 <ul style="list-style-type: none"> <li>→ 도로포장은 현재 양호한 상태로서, 주행차량의 안전을 위해 손상발생 여부에 대한 점검필요</li> </ul> </li> </ul> | |

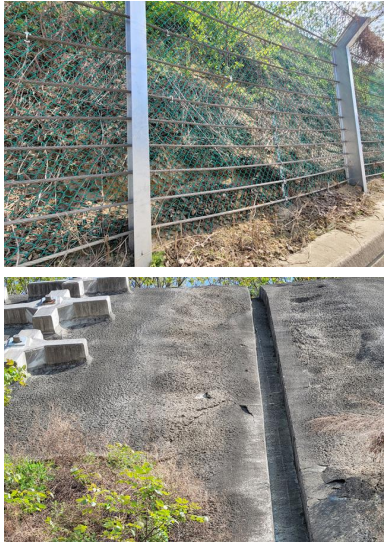
| 구 분 | 중점유지관리 사항 | 현황 사진 |
|---|---|---|
| 사면 | <ul style="list-style-type: none"> <li>• 하단 녹생토유실, 숏크리트 들뜸</li> <li>→ 인장균열, 지반변형 발생여부 점검</li> <li>→ 표면보호공(녹생토 등) 상태 점검</li> <li>→ 보강시설의 상태 점검</li> </ul> | |

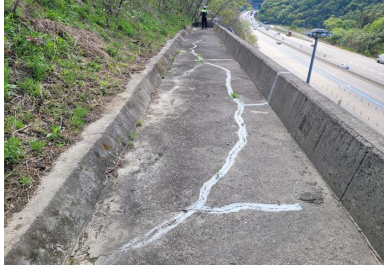
| 구 분 | 점검 결과 | 보수·보강 방안 |
|---|---|---|
| 배수처리시설 | 소단배수로 균열<br>소단배수로 토사퇴적 | 균열보수<br>정비 |

| 구 분 | 중점유지관리 사항 | 현황 사진 |
|---|---|---|
| 배수처리시설 | <ul style="list-style-type: none"> <li>• 현재 배수기능은 원활한 상태임</li> <li>• 배수처리시설 균열 및 토사퇴적 진전여부 확인</li> <li>→ 배수시설의 상태, 기능확보 상태 점검</li> </ul> | |

| 구분 | 손상내용 | 보수<br>방안 | 손상<br>물량 | 보수<br>물량 | 단<br>위 | 단가<br>(천원) | 개략공<br>사비<br>(천원) | 우선<br>순위 |
|---|---|---|---|---|---|---|---|---|
| 배수처리시설 | 소단배수로 균열 | 균열보수 | 14.00 | 5.25 | m² | 126 | 662 | 2 |

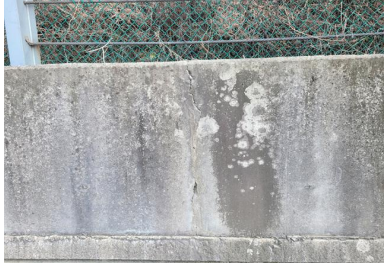
| 구 분 | 점검 결과 | 보수·보강 방안 |
|---|---|---|
| 이격거리내 시설 | L형측구 균열 | 주의관찰 |

| 구 분 | 중점유지관리 사항 | 현황 사진 |
|---|---|---|
| 이격거리내 시설 | <ul style="list-style-type: none"> <li>• L형측구 균열</li> <li>→ 기존 손상의 진전유무 확인</li> <li>→ 시설물의 변형, 손상발생 유무 점검</li> </ul> | |

| 구분 | 손상내용 | 보수<br>방안 | 손상<br>물량 | 보수<br>물량 | 단<br>위 | 단가<br>(천원) | 개략공<br>사비<br>(천원) | 우선<br>순위 |
|---|---|---|---|---|---|---|---|---|
| 이격거리내 시설 | L형측구 균열 | 주의관찰 | 10.40 | 3.90 | m² | — | — | 4 |

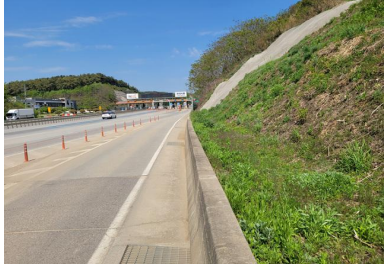
| 구 분 | 중점유지관리 사항 | 현황 사진 |
|---|---|---|
| 공중이 이용하는 부위 | <ul style="list-style-type: none"> <li>• 현재 양호</li> <li>→ 도로포장은 현재 양호한 상태로서, 주행차량의 안전을 위해 손상발생 여부에 대한 점검필요</li> </ul> | |

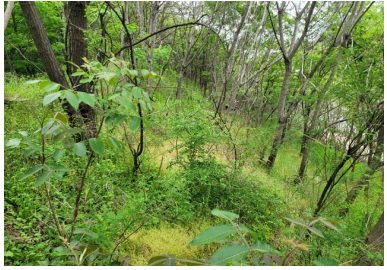
| 구 분 | 중점유지관리 사항 | 현황 사진 |
|---|---|---|
| 사면 | <ul style="list-style-type: none"> <li>• 현재 상태양호</li> <li>→ 인장균열, 지반변형 발생여부 점검</li> <li>→ 표면보호공(숏크리트, 녹생토 등) 상태 점검</li> <li>→ 보강시설의 상태 점검</li> </ul> | |

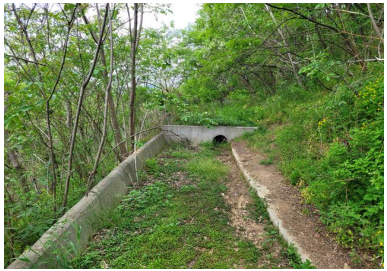
| 구 분 | 중점유지관리 사항 | 현황 사진 |
|---|---|---|
| 배수처리시설 | <ul style="list-style-type: none"> <li>• 소단배수로, 산마루측구 낙엽퇴적 주기적인 점검</li> <li>→ 배수시설의 상태, 기능확보 상태 점검</li> </ul> | |

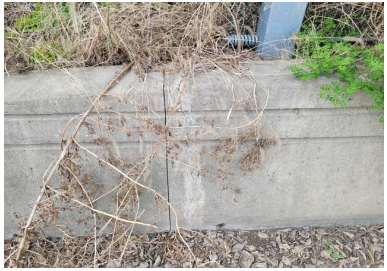
| 구 분 | 점검 결과 | 보수·보강 방안 |
|---|---|---|
| 이격거리내<br>시설 | L형측구 균열 | 주의관찰 후 균열보수 |

| 구 분 | 중점유지관리 사항 | 현황 사진 |
|---|---|---|
| 이격거리내 시설 | <ul style="list-style-type: none"> <li>• L형측구 균열</li> <li>→ 콘크리트 부재로서, 건조수축, 온도변화 등의 원인으로 균열이 조사되었고, 진전유무에 대한 주의관찰 필요</li> <li>→ 시설물의 변형, 손상발생 유무 점검</li> </ul> | |

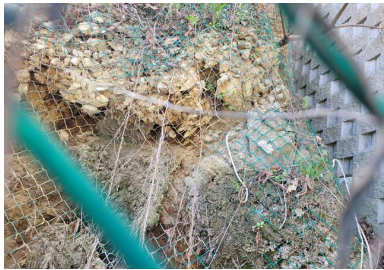
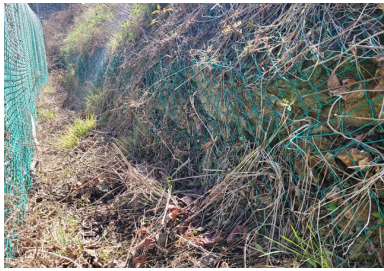
| 구 분 | 중점유지관리 사항 | 현황 사진 |
|---|---|---|
| 사면 | <ul style="list-style-type: none"> <li>• 하단 심한풍화, 충전물유실, 하부퇴적<br/>→ 인장균열, 지반변형 발생여부 점검</li> <li>→ 표면보호공(녹생토 등) 상태 점검</li> <li>→ 보강시설의 상태 점검</li> </ul> | |

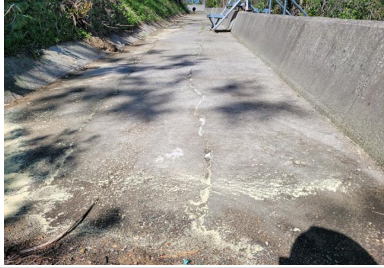
| 구 분 | 중점유지관리 사항 | 현황 사진 |
|---|---|---|
| 배수처리시설 | <ul style="list-style-type: none"> <li>• 현재 배수기능은 원활한 상태임</li> <li>• 배수처리시설 균열 및 파손 진전여부 확인<br/>→ 배수시설의 상태, 기능확보 상태 점검</li> </ul> | |

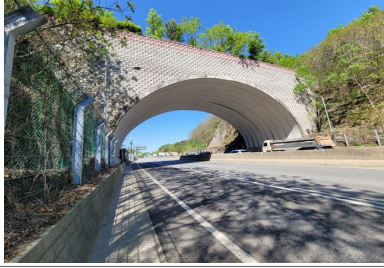
| 구 분 | 중점유지관리 사항 | 현황 사진 |
|---|---|---|
| 이격거리내 시설 | <ul style="list-style-type: none"> <li>• 현재양호<br/>→ 시설물의 변형, 손상발생 유무 점검</li> </ul> | |

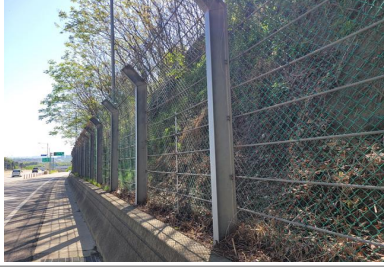
| 구 분 | 중점유지관리 사항 | 현황 사진 |
|---|---|---|
| 공중이 이용하는 부위 | <ul style="list-style-type: none"> <li>• 현재 양호<br/>→ 도로포장은 현재 양호한 상태로서, 주행차량의 안전을 위해 손상발생 여부에 대한 점검필요</li> </ul> | |

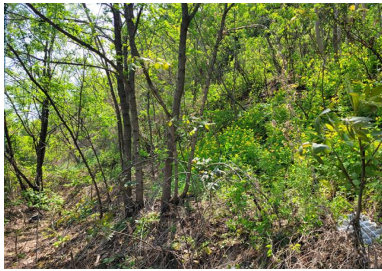
| 구 분 | 중점유지관리 사항 | 현황 사진 |
|---|---|---|
| 사면 | <ul style="list-style-type: none"> <li>• 현재 양호</li> <li>→ 인장균열, 지반변형 발생여부 점검</li> <li>→ 표면보호공(녹생토 등) 상태 점검</li> <li>→ 보강시설의 상태 점검</li> </ul> | |

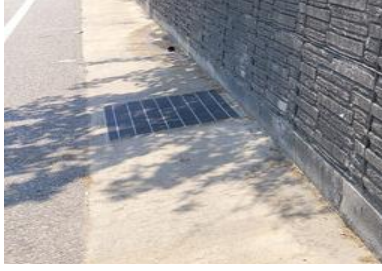
| 구 분 | 중점유지관리 사항 | 현황 사진 |
|---|---|---|
| 배수처리시설 | <ul style="list-style-type: none"> <li>• 현재 배수기능은 원활한 상태임</li> <li>→ 배수시설의 상태, 기능확보 상태 점검</li> </ul> | |

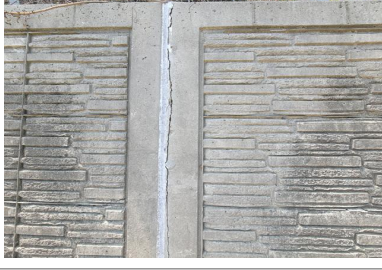
| 구 분 | 중점유지관리 사항 | 현황 사진 |
|---|---|---|
| 이격거리내 시설 | <ul style="list-style-type: none"> <li>• L형측구 균열, 파손</li> <li>→ 손상부의 진전 및 추가발생 유무확인</li> <li>→ 시설물의 변형, 손상발생 유무 점검</li> </ul> | |

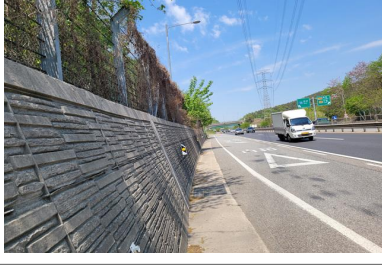
| 구 분 | 중점유지관리 사항 | 현황 사진 |
|---|---|---|
| 공중이 이용하는 부위 | <ul style="list-style-type: none"> <li>• 현재 양호</li> <li>→ 도로포장은 현재 양호한 상태로서, 주행차량의 안전을 위해 손상발생 여부에 대한 점검필요</li> </ul> | |
