## 제2편 시 설 물 편

# 1. 절토사면(STA0+253~0+702(좌))

본 시설물은 경기도 화성시 비봉면 양노리 324-7, 비봉~매송간 도시고속도로 STA0+253 ~ 0+702 비봉방향에 위치한 절토사면으로서 총 연장 449.0m, 높이 32.3m의 2종 시설물이다.

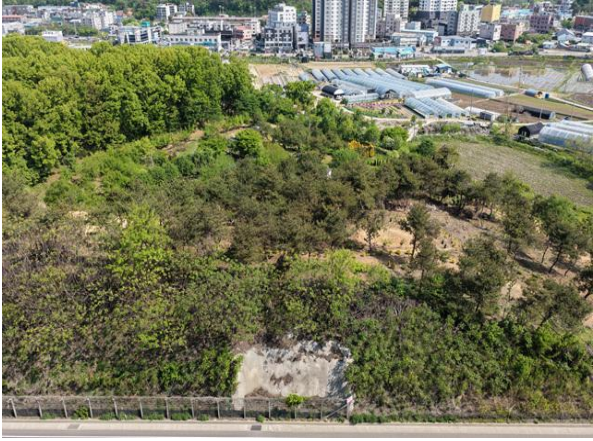
- 보호·보강시설로 낙석방지울타리, 야생동물유도울타리, 낙석방지망, 슛크리트가 시공되어 있으며, 점검시, 보호·보강시설물의 상태변화에 중점을 두고 점검하였다.
- 점검결과, 21년 06월 STA0+630 부근에 슛크리트 보호공을 시공한 것이 확인되었고 양호한 상태이다. 보호·보강시설은 손상이 없는 양호한 상태로 조사되었다.

| 현 황 | 1구간 STA0+630 1단 숏크리트 상태양호 | 현 황 | 1구간 도로포장 상태양호 |

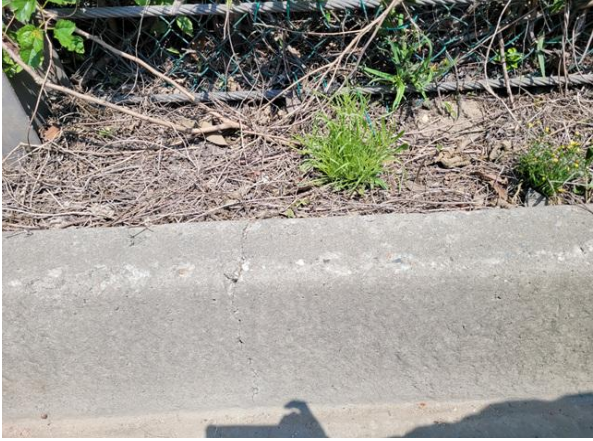
- 이격거리내 시설로 낙석방지울타리, 야생동물유도울타리, L형측구가 설치되어있으며, 도로와의 이격거리는 약 2.0m 정도의 거리를 유지하고 있다. 점검시, 변형 및 파손, 기능상실 여부 등을 중점으로 점검하였다.
- 점검결과, 낙석방지울타리, 야생동물유도울타리 등은 양호한 상태로 확인되었으며, L형측구 일부에서 기존손상인 콘크리트 균열이 확인되었고 진전은 미미한 상태이다.
- 조사된 L형측구 콘크리트 균열은 시공당시 건조수축 및 온도변화, 지속적인 외기노출(지표수) 등의 원인으로 발생한 것으로 판단되며, 전회와 비교시 진전이 미미한 상태로서, 주의관찰을 실시하고 손상의 진전 및 추가발생시 내구성 확보를 위해 균열보수를 실시하는 유지관리가 바람직하다.

| 현 황 | 1구간 STA0+515 L형측구 균열(0.2/1.0) | 현 황 | 1구간 STA0+550 L형측구 균열(0.2/1.0) |
| 원 인 | 건조수축, 온도변화, 외기접촉 등 | 원 인 | 건조수축, 온도변화, 외기접촉 등 |

| 대 책 | 주의관찰 후 균열보수 | 대 책 | 주의관찰 후 균열보수 |

| 구분 | 손상내용 | 보수<br>방안 | 손상<br>물량 | 보수<br>물량 | 단<br>위 | 단가<br>(천원) | 개략공사비<br>(천원) | 우선<br>순위 |
|---|---|---|---|---|---|---|---|---|
| 이격거리내 시설 | L형측구 균열 | 주의관찰 | 2.00 | 0.75 | m² | 126 | 95 | 4 |

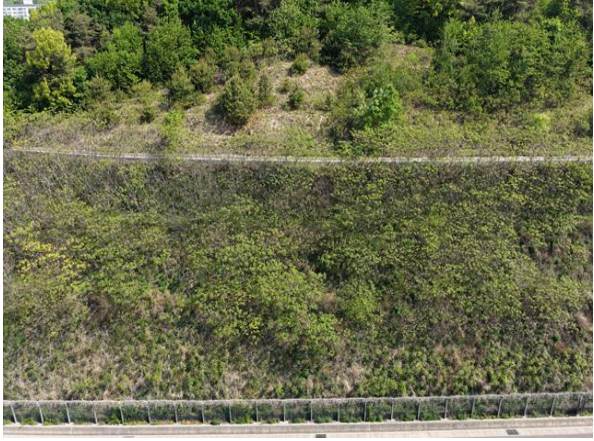
- 보호·보강시설로 낙석방지울타리, 야생동물유도울타리, 낙석방지망, Soil nailing, 점검계단이 시공되어있으며, 점검시, 보호·보강시설물의 상태변화에 중점을 두고 점검하였다.
- 점검결과, Soil nailing의 경우 녹생공으로 확인이 불가능한 상태이며, 그 외의 보호·보강시설은 손상이 없는 양호한 상태로 조사되었다.

| 현 황 | 2구간 사면하부, 야생동물유도울타리 양호 | 현 황 | 2구간 Soil nailing 녹생토로 인해 조사불가 |

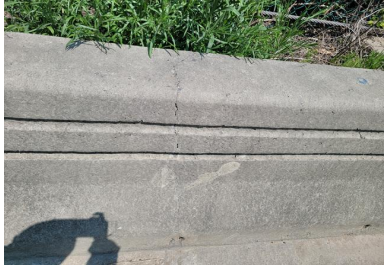
| 구 분 | 중점유지관리 사항 | 현황 사진 |
|---|---|---|
| 이격거리내 시설 | <ul style="list-style-type: none"> <li>• L형측구 균열 <ul style="list-style-type: none"> <li>→ 콘크리트 부재로서, 건조수축, 온도변화 등의 원인으로 균열이 조사되었고, 진전유무에 대한 주의관찰 필요</li> <li>→ 시설물의 변형, 손상발생 유무 점검</li> </ul> </li> </ul> | |
