## 2. 절토사면(STA0+281~0+716(우))

본 시설물은 경기도 화성시 비봉면 양노리 324-7, 비봉~매송간 도시고속도로 STA0+281 ~ 0+716 매송방향에 위치한 절토사면으로서 총 연장 435.0m, 높이 37.3m의 2종 시설물이다.

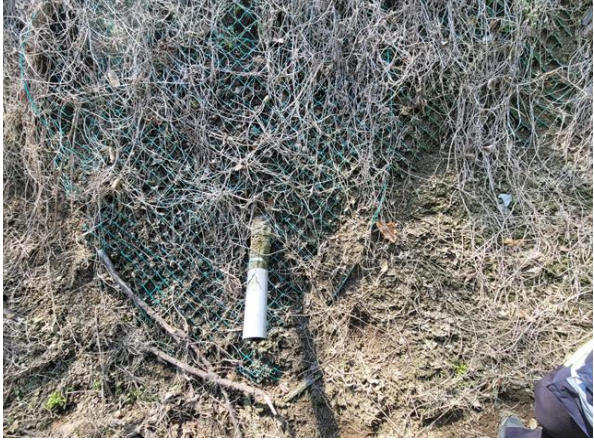
| 현 황 | 1구간 5단 사면 상태양호 | 현 황 | 1구간 STA0+440 1단 누수(젖음) |
| 원 인 | - | 원 인 | 지하수 |

| 대 책 | - | 대 책 | 주의관찰 |

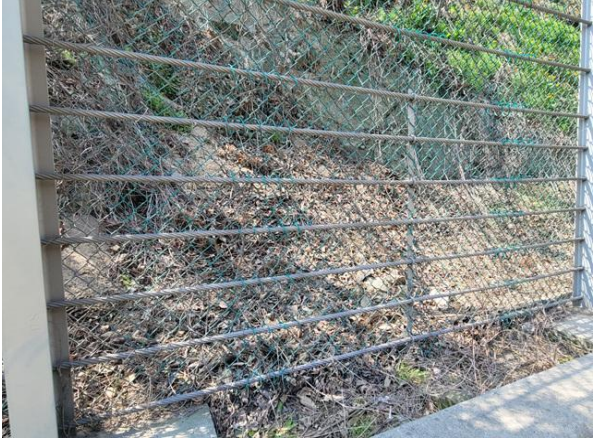
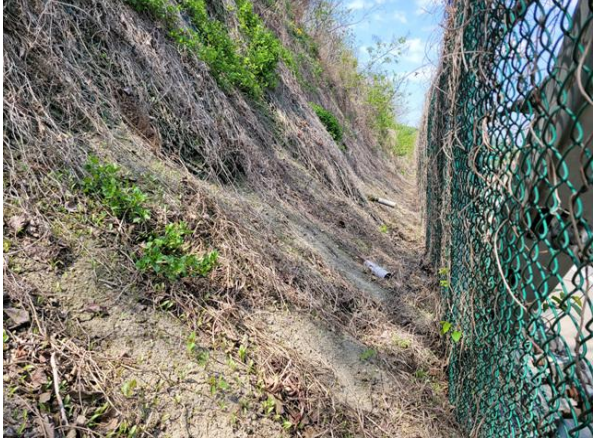
- 사면하부 점검시 지하수 유출, 사면하부의 암노출부 상태 등을 중점으로 점검하였다.
- 점검결과, STA0+440에 지하수 유출(젖음), STA0+420~530 녹생토유실(120.0×1.5)이 조사되었다. 상기 손상부는 계곡부(집수지형) 부근의 하단으로 우수유입에 의한 유실로 판단되며, 사면 중단부터는 식생활착이 양호한 상태로 확인되었다.
- 상기 손상부는 주의관찰을 실시하고 추후 손상의 증가시 일괄적으로 보수를 실시하는 유지관리가 바람직하다.

| 현 황 | 1구간 STA0+420~530 녹생토유실(120.0×1.5) | 현 황 | 1구간 STA0+420~530 녹생토유실(120.0×1.5) |
| 원 인 | 집수지형, 집중강우 등 | 원 인 | 집수지형, 집중강우 등 |

| 대 책 | 주의관찰 후 녹생토 | 대 책 | 주의관찰 후 녹생토 |

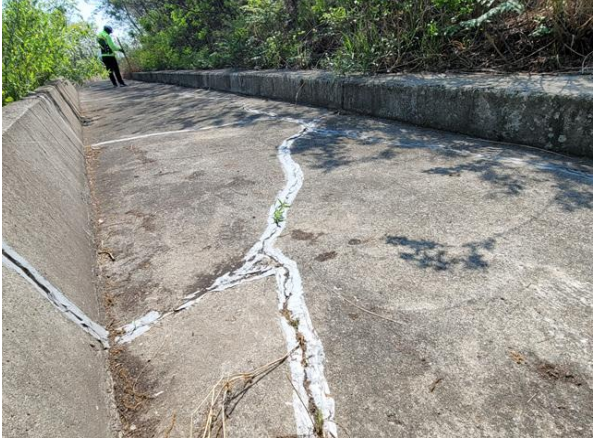
| 현 황 | 1구간 STA0+400 소단배수로 균열(0.5/15.0) | 현 황 | 1구간 STA0+430 소단배수로 균열(0.5/15.0) |
| 원 인 | 강우, 외기접촉 등 | 원 인 | 강우, 외기접촉 등 |

| 대 책 | 균열보수 | 대 책 | 균열보수 |

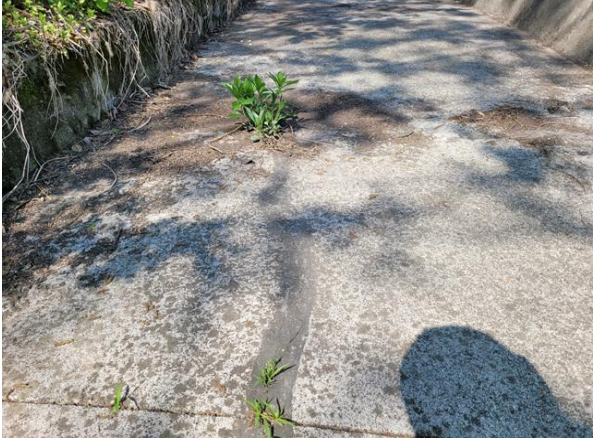
| 현 황 | 1구간 STA0+450 소단배수로 균열(0.5/15.0) | 현 황 | 1구간 도로포장 상태양호 |
| 원 인 | 강우, 외기접촉 등 | 원 인 | - |

| 대 책 | 균열보수 | 대 책 | - |

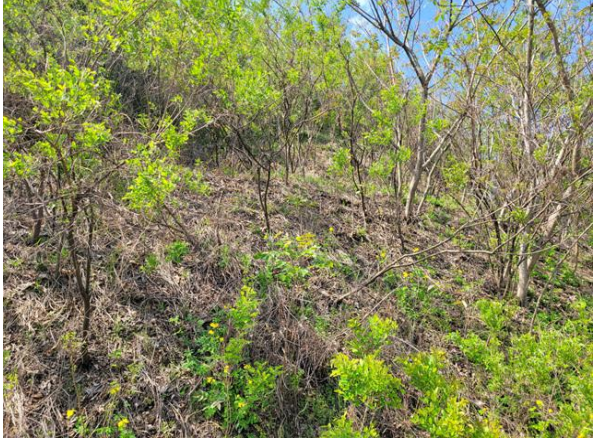
| 현 황 | 2구간 5단 사면 상태양호 | 현 황 | 2구간 STA0+600 식생불량 - 현재양호 |

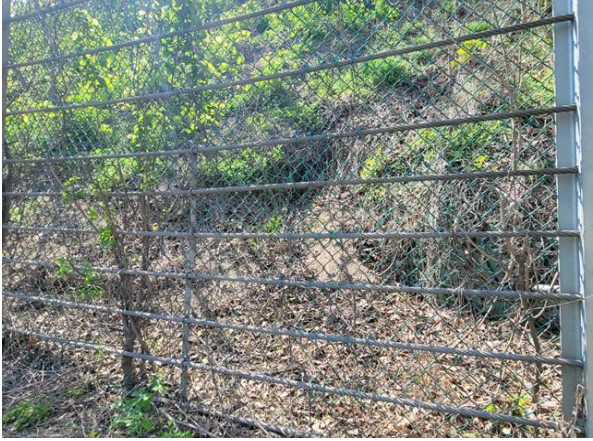
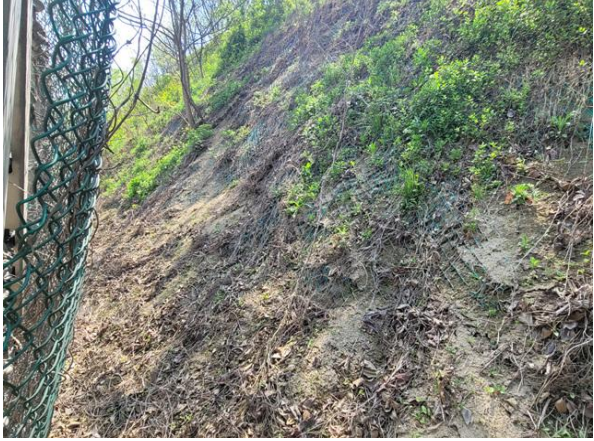
- 사면하부 점검시 지하수 유출, 사면하부의 암노출부 상태 등을 중점으로 점검하였다.
- 점검결과, STA0+540~620 녹생토유실(80.0×2.0)이 조사되었다. 상기 손상부는 계곡부(집수지형) 부근의 하단으로 우수유입에 의한 유실로 판단되며, 사면 중단부터는 식생활착이 양호한 상태로 확인되었다.
- 상기 손상부는 주의관찰을 실시하고 추후 손상의 증가시 일괄적으로 보수를 실시하는 유지관리가 바람직하다.

| 현 황 | 2구간 STA0+540~620 녹생토유실(80.0×2.0) | 현 황 | 2구간 STA0+540~620 녹생토유실(80.0×2.0) |
| 원 인 | 집수지형, 집중강우 등 | 원 인 | 집수지형, 집중강우 등 |

| 대 책 | 주의관찰 후 녹생토 | 대 책 | 주의관찰 후 녹생토 |

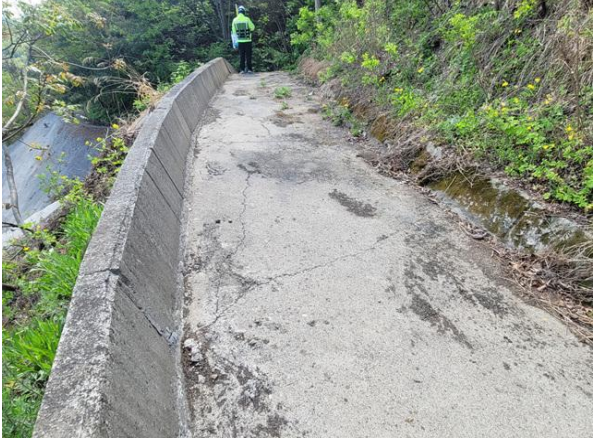
| 현 황 | 2구간 STA0+620 소단배수로 균열(1.0/10.0) | 현 황 | 2구간 STA0+580 소단배수로 균열(0.5/6.0) |
| 원 인 | 건조수축, 강우, 외기접촉 등 | 원 인 | 건조수축, 강우, 외기접촉 등 |

| 대 책 | 균열보수 | 대 책 | 균열보수 |

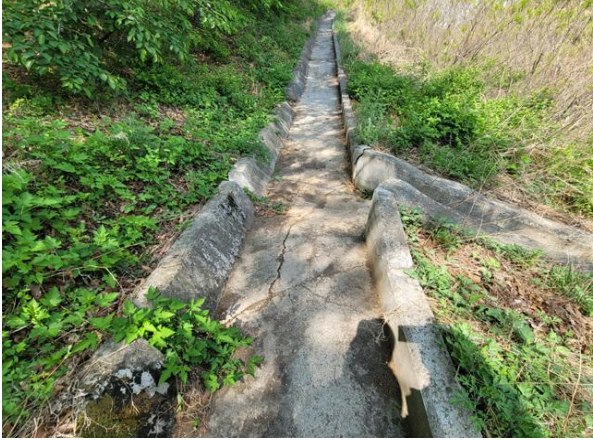
- 배수처리시설은 지표수의 원활한 처리를 위해 충분한 용량 확보 및 기능발휘에 문제가 없는 상태여야 한다. 점검시, 배수시설 설치 유무, 배수기능 상태확인 등을 중점으로 점검하였다.
- 점검결과, 배수처리시설로 소단배수로 및 수직도수로, 산마루측구가 설치되어 있으며, 정밀조사로 소단배수로에 균열 및 파손이 조사되었다.
- 상기 손상은 시공미흡, 공용기간중 집중강우 등의 원인으로 발생한 손상으로 현재 배수기능은 문제가 없을 것으로 판단되나, 사면의 안전성을 위해 균열보수, 단면보수를 실시하는 유지관리가 필요하다.

| 현 황 | 2구간 STA0+540 소단배수로 파손(2.5×1.0) | 현 황 | 2구간 STA0+610 L형측구 파손(1.0×0.25) |
| 원 인 | 강우, 외기접촉 등 | 원 인 | 외부충격 |

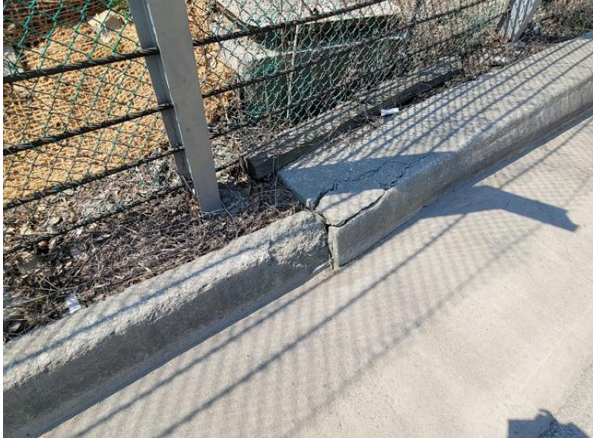
- 이격거리내 시설로 낙석방지울타리, 야생동물유도울타리, L형측구가 설치되어있으며, 도로와의 이격거리는 약 2.0m 정도의 거리를 유지하고 있다. 점검시, 변형 및 파손, 기능상실 여부 등을 중점으로 점검하였다.
- 점검결과, 기존 손상인 L형측구 파손이 1개소 확인되었고, 외부충격에 의한 손상으로 단면보수가 필요한 상태이다. 그 외의 이격거리내 시설은 양호한 상태로 확인되었다.

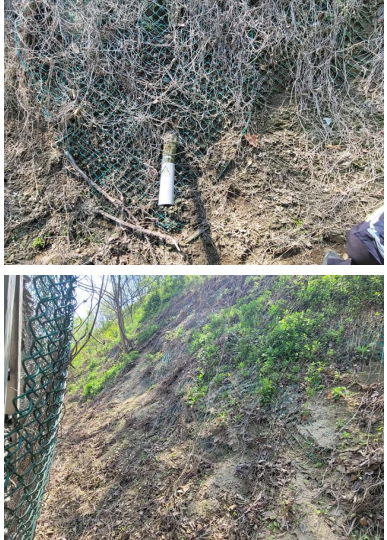
| 구 분 | 중점유지관리 사항 | 현황 사진 |
|---|---|---|
| 사면 | <ul style="list-style-type: none"> <li>• 하단 녹생토유실, 지하수 누수(젖음)</li> <li>→ 인장균열, 지반변형 발생여부 점검</li> <li>→ 표면보호공(숏크리트, 녹생토 등) 상태 점검</li> <li>→ 보강시설의 상태 점검</li> </ul> | |

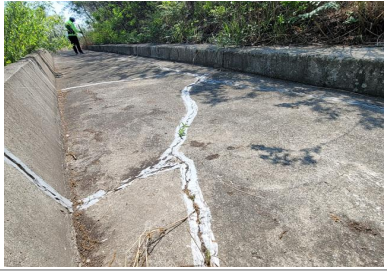
| 구 분 | 중점유지관리 사항 | 현황 사진 |
|---|---|---|
| 배수처리시설 | <ul style="list-style-type: none"> <li>• 현재 배수기능은 원활한 상태임</li> <li>• 소단배수로 균열 및 파손 진전여부 확인</li> <li>→ 배수시설의 상태, 기능확보 상태 점검</li> </ul> | |

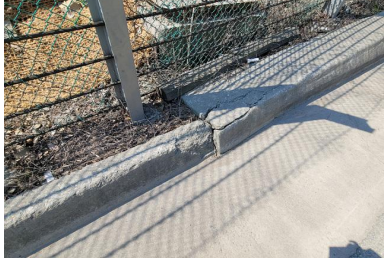
| 구 분 | 중점유지관리 사항 | 현황 사진 |
|---|---|---|
| 이격거리내 시설 | <ul style="list-style-type: none"> <li>• L형측구 파손</li> <li>→ 콘크리트 부재로서, 외부충격으로 파손이 조사되었고, 진전유무에 대한 주의관찰 필요</li> <li>→ 시설물의 변형, 손상발생 유무 점검</li> </ul> | |
