## 7. 절토사면(STA4+931~5+160(우))

본 시설물은 경기도 화성시 봉담읍 내리 산13-6, 비봉~매송간 도시고속도로 STA4+931 ~ 5+160 매송방향에 위치한 절토사면으로서 총 연장 229.0m, 높이 32.5m의 2종 시설물이다.

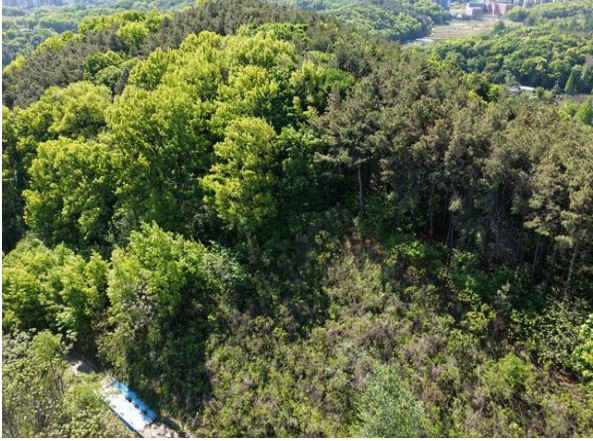
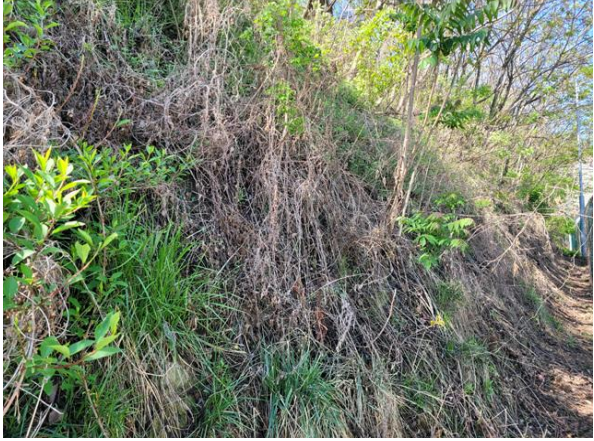
| 현 황 | 1구간 상부자연사면 상태양호 | 현 황 | 1구간 1단 사면 상태양호 |

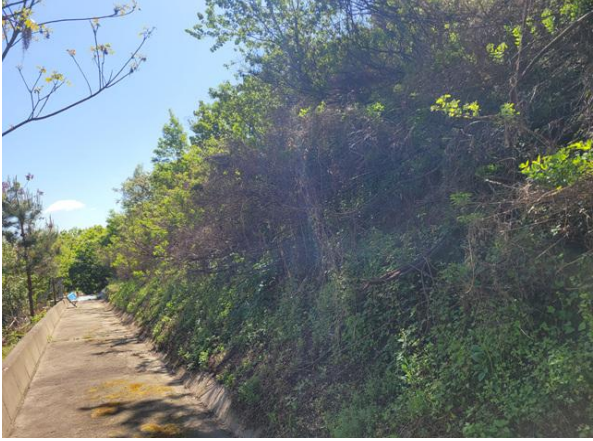
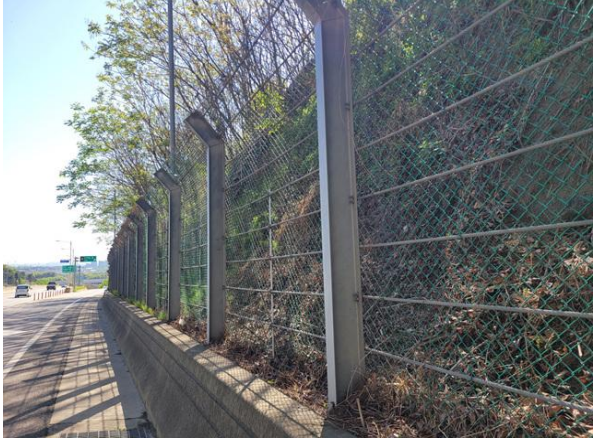
| 현 황 | 1구간 5단 사면 상태양호 | 현 황 | 1구간 낙석방지울타리 상태양호 |

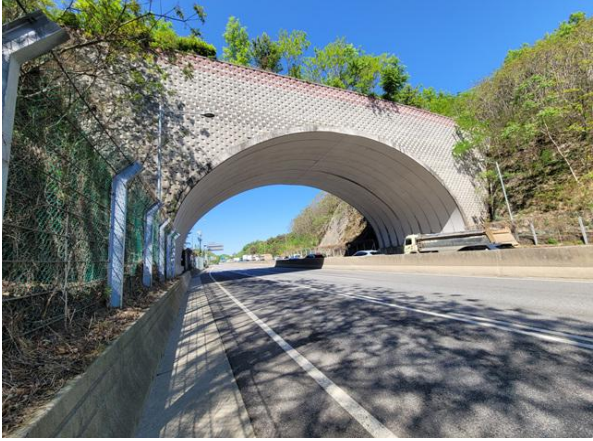
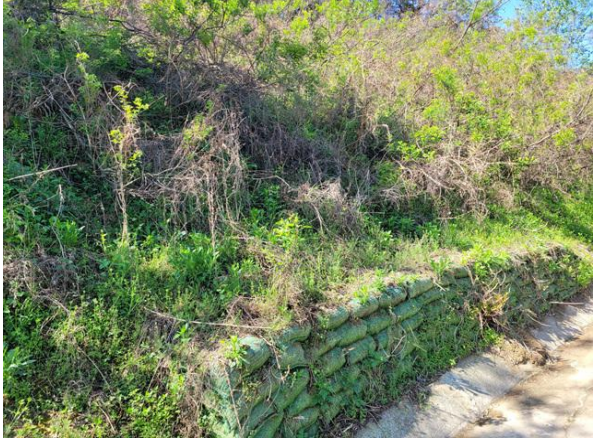
| 현 황 | 1구간 생태이동통로 상태양호 | 현 황 | 1구간 5단 마대쌓기 상태양호 |

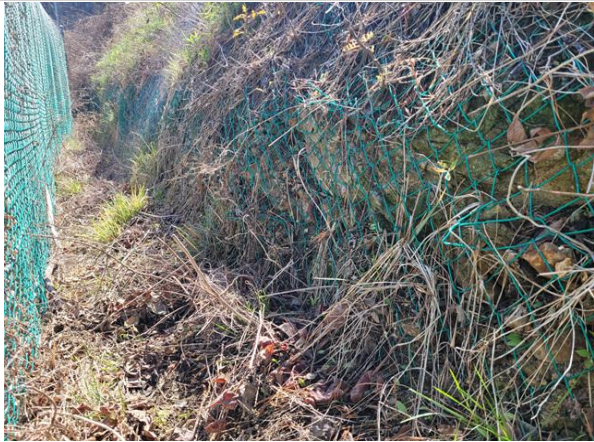
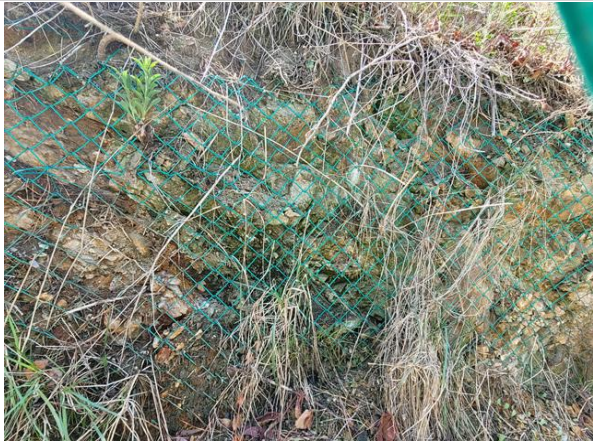
- 사면하부 점검시 지하수 유출, 사면하부의 암노출부 상태 등을 중점으로 점검하였다.
- 점검결과, STA4+490~5+005, STA5+020~5+120 구간에 낙석방지망내 심한풍화(20.0×2.0, 100.0×2.0)가 조사되었고, 그로 인해 하부에 토사가 퇴적되어 있는 상태이다. 상기 손상부는 집중강우시 충전물유실로 인한 망내 퇴적 또는 암탈락이 발생할 수 있으므로, 주의관찰이 요망된다.
- 상기 손상부는 주의관찰을 실시하고 추후 손상의 증가시 일괄적으로 보수(숏크리트 보호공 등)를 실시하는 유지관리가 바람직하다.

| 현황 | 1구간 STA4+490~5+120 사면하부 낙석방지망내 심한풍화, 충전물유실, 하부 퇴적 | | |
| 원인 | 집중강우로 인한 녹생토 및 충전물유실 | | |

| 대책 | 주의관찰 후 슛크리트 보호공 | | |

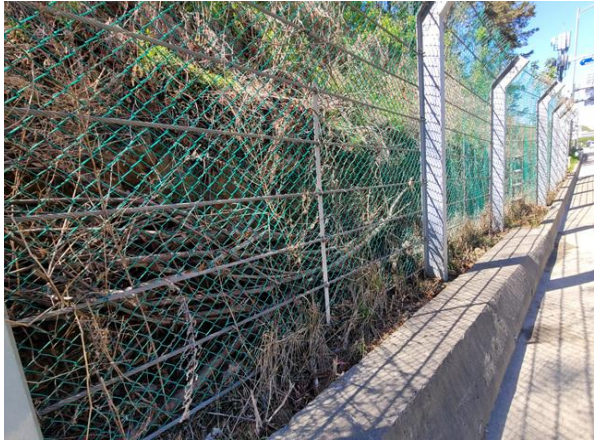
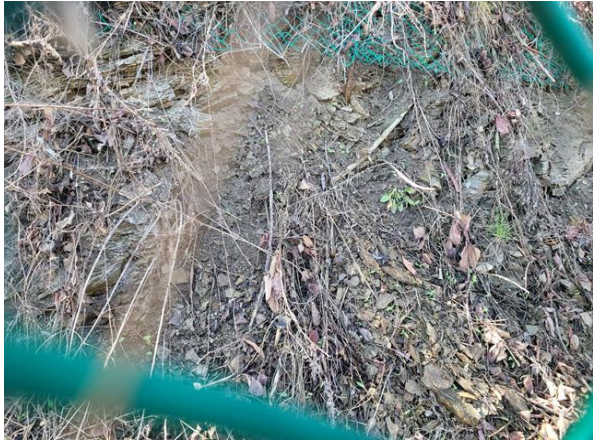
| 현황 | 1구간 STA4+490~5+120 사면하부 낙석방지망내 심한풍화, 충전물유실, 하부 퇴적 | | |
| 원인 | 집중강우로 인한 녹생토 및 충전물유실 | | |

| 대책 | 주의관찰 후 슛크리트 보호공 | | |

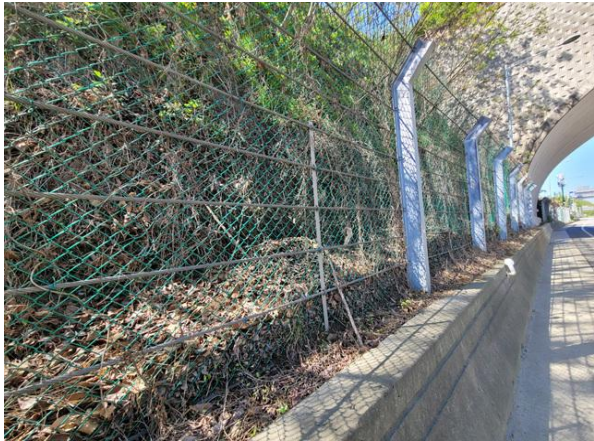
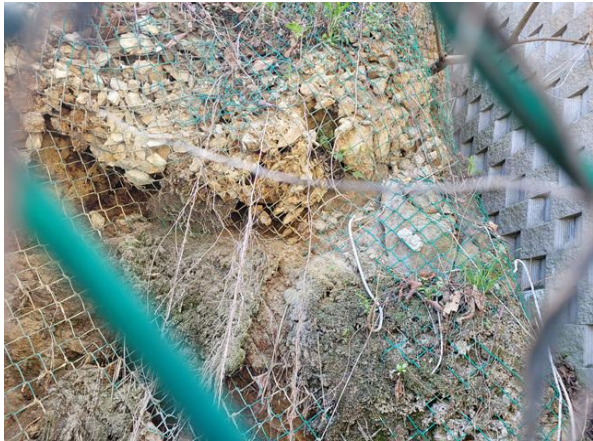
| 현황 | 1구간 STA4+490~5+120 사면하부 낙석방지망내 심한풍화, 충전물유실, 하부 퇴적 | | |
| 원인 | 집중강우로 인한 녹생토 및 충전물유실 | | |

| 대책 | 주의관찰 후 슛크리트 보호공 | | |

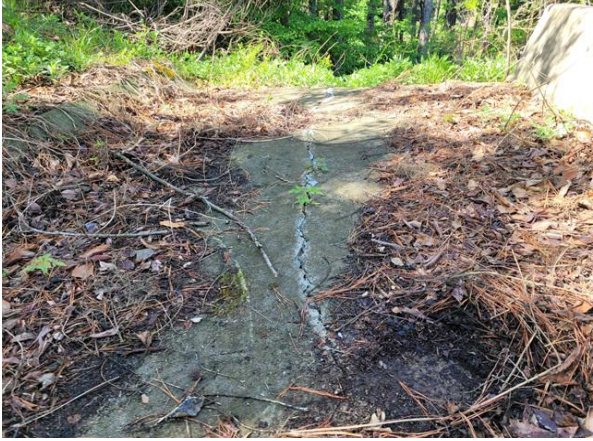
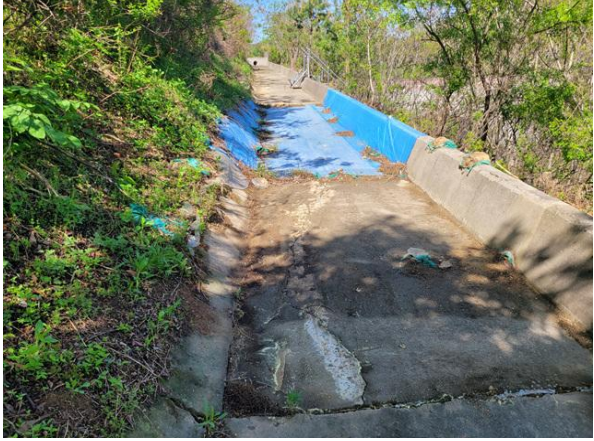
| 현 황 | 1구간 STA4+990 소단배수로 균열(1.0/3.0) | 현 황 | 1구간 STA5+070 소단배수로 균열(1.0/40.0) |
| 원 인 | 강우, 외기접촉 등 | 원 인 | 강우, 외기접촉 등 |

| 대 책 | 균열보수 | 대 책 | 균열보수 |

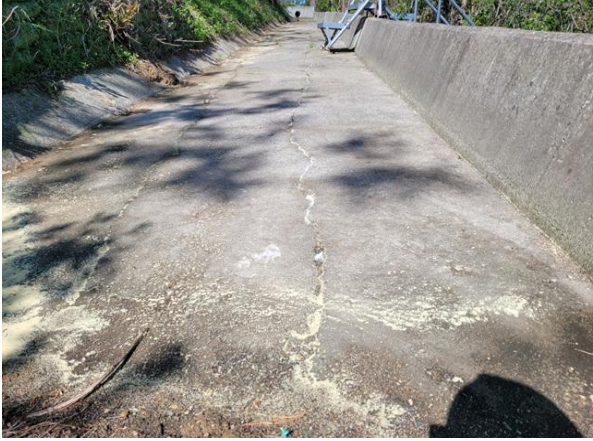
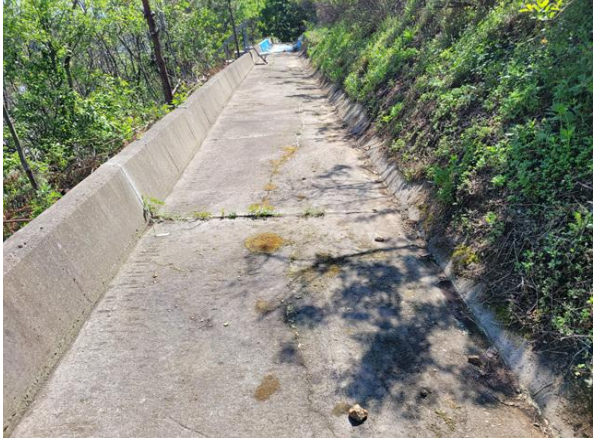
| 현 황 | 1구간 STA5+070 소단배수로 균열(1.0/40.0) | 현 황 | 1구간 STA5+070 소단배수로 균열(1.0/40.0) |
| 원 인 | 강우, 외기접촉 등 | 원 인 | 강우, 외기접촉 등 |

| 대 책 | 균열보수 | 대 책 | 균열보수 |

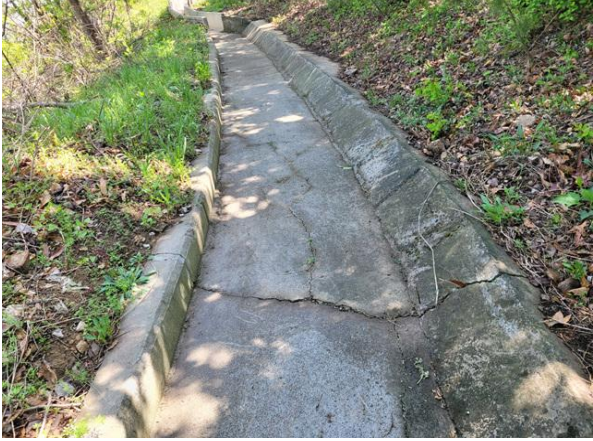
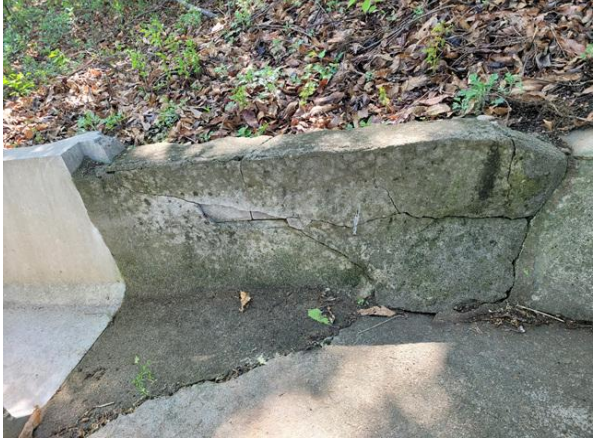
| 현 황 | 1구간 STA5+090 산마루측구 균열(1.0/5.0) | 현 황 | 1구간 STA5+100 산마루측구 파손(0.6×1.2) |
| 원 인 | 강우, 외기접촉 등 | 원 인 | 강우, 외부충격 등 |

| 대 책 | 균열보수 | 대 책 | 단면보수 |

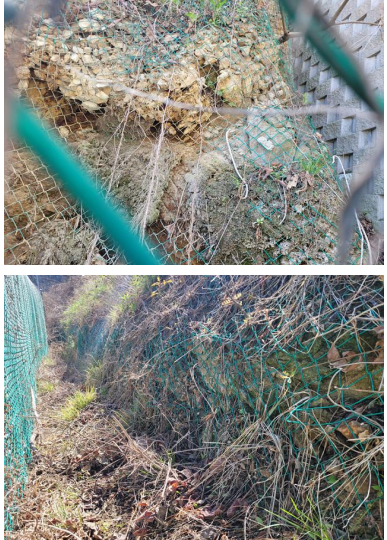
| 구 분 | 중점유지관리 사항 | 현황 사진 |
|---|---|---|
| 사면 | <ul style="list-style-type: none"> <li>• 하단 심한풍화, 충전물유실, 하부퇴적<br/>→ 인장균열, 지반변형 발생여부 점검</li> <li>→ 표면보호공(녹생토 등) 상태 점검</li> <li>→ 보강시설의 상태 점검</li> </ul> | |

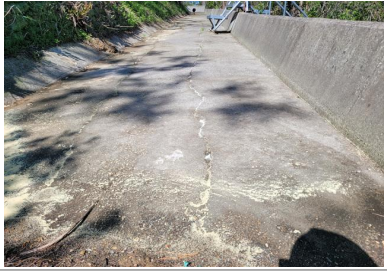
| 구 분 | 중점유지관리 사항 | 현황 사진 |
|---|---|---|
| 배수처리시설 | <ul style="list-style-type: none"> <li>• 현재 배수기능은 원활한 상태임</li> <li>• 배수처리시설 균열 및 파손 진전여부 확인<br/>→ 배수시설의 상태, 기능확보 상태 점검</li> </ul> | |

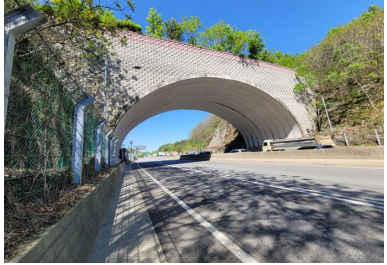
| 구 분 | 중점유지관리 사항 | 현황 사진 |
|---|---|---|
| 이격거리내 시설 | <ul style="list-style-type: none"> <li>• 현재양호</li> <li>→ 시설물의 변형, 손상발생 유무 점검</li> </ul> | |

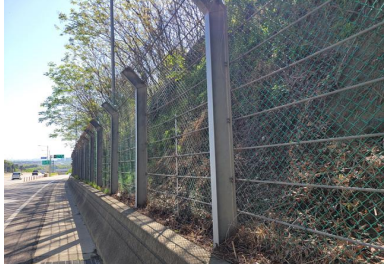
| 구 분 | 중점유지관리 사항 | 현황 사진 |
|---|---|---|
| 공중이 이용하는 부위 | <ul style="list-style-type: none"> <li>• 현재 양호</li> <li>→ 도로포장은 현재 양호한 상태로서, 주행차량의 안전을 위해 손상발생 여부에 대한 점검필요</li> </ul> | |
