## 8. 절토사면(백학IC R-D 0+530~0+702(우))

본 시설물은 경기도 화성시 비봉면 양노리 산 26-26, 비봉~매송간 도시고속도로 백학IC R-D 0+530 ~ 0+702 에 위치한 절토사면으로서 총 연장 156.0m, 높이 30.0m의 2종 시설물이다.

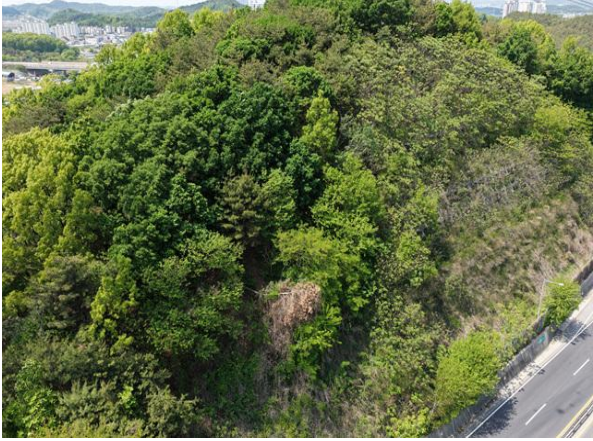
- 상부자연사면은 5.0°의 상향경사를 가지고 있으며, 점검시 인장균열, 표층유실, 수목의 기울어짐, 지표수의 사면영향여부 등을 중점으로 점검하였다.
- 점검결과, 사면의 안전성에 영향을 초래할 만한 손상(인장균열, 지반변형 등)은 없는 양호한 상태로 조사되었다.

| 현 황 | 1구간 상부자연사면 상태양호 | 현 황 | 1구간 1단 사면 상태양호 |

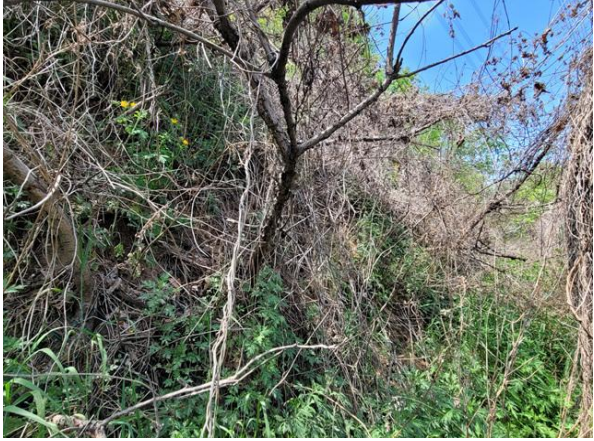
- 사면전반에 걸쳐 식생공이 시공되어 있으며, 점검시 단차, 배부름, 세굴, 표층유실, 지하수 유출 등을 중점으로 점검하였다.
- 점검결과, 사면의 안전성에 영향을 초래할 만한 손상(표층유실, 세굴, 지하수 유출 등)은 없는 양호한 상태로 조사되었다.

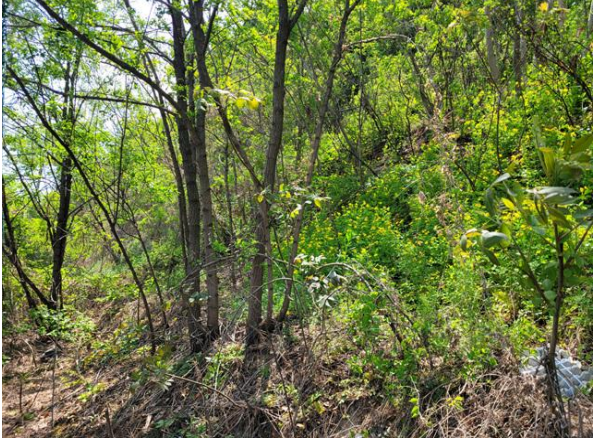
| 현 황 | 1구간 3단 사면 상태양호 | 현 황 | 1구간 낙석방지울타리 상태양호 |

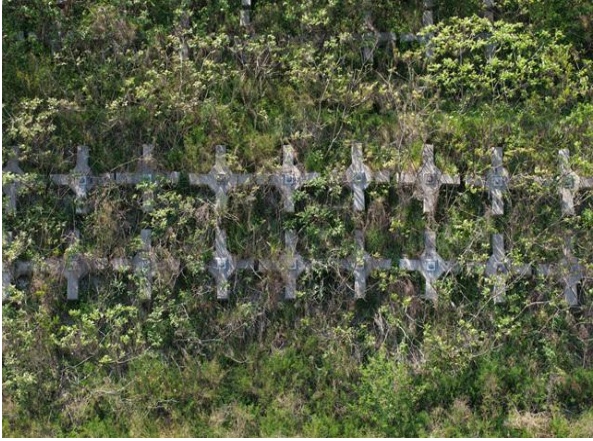
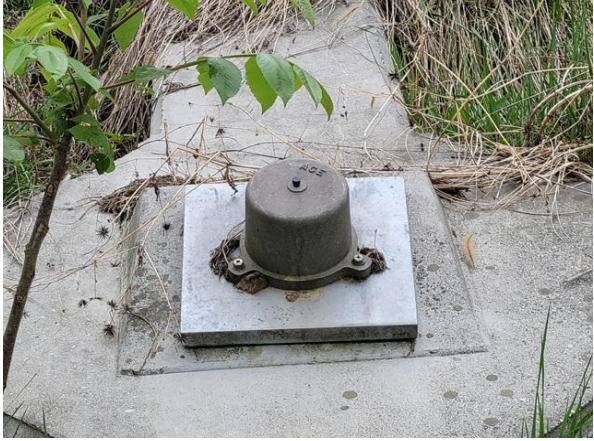
- 보호·보강시설로 격자앵커블럭, 낙석방지울타리, 낙석방지망 시공되어있으며, 점검시, 보호·보강시설물의 상태변화에 중점을 두고 점검하였다.
- 점검결과, 보호·보강시설은 손상이 없는 양호한 상태로 조사되었다.

| 현 황 | 1구간 격자앵커블럭 상태양호 | 현 황 | 1구간 격자앵커블럭 상태양호 |

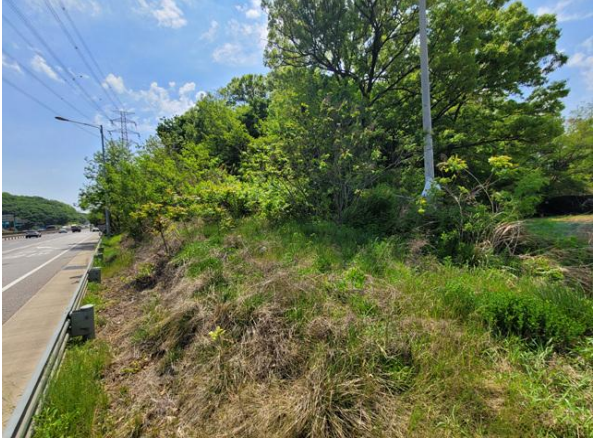
| 현 황 | 1구간 시점부 상태양호 | 현 황 | 1구간 종점부 공사중(수원국토관리구간) |

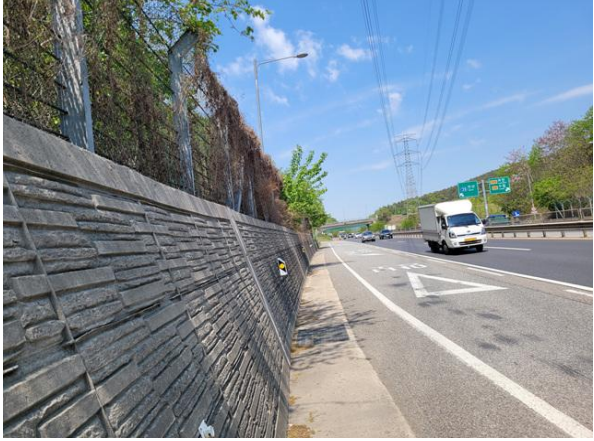
- 공중이 이용하는 부위로 도로포장이 있으며, 추락방지시설, 도로부 신축이음부, 환기구 등의 덮개는 관찰되지 않았다.
- 점검결과, 사면하부의 도로포장은 손상이 확인되지 않은 양호한 상태이다.

| 현 황 | 1구간 관리구간 표지판 | 현 황 | 1구간 공중이 이용하는 부위 상태양호 |

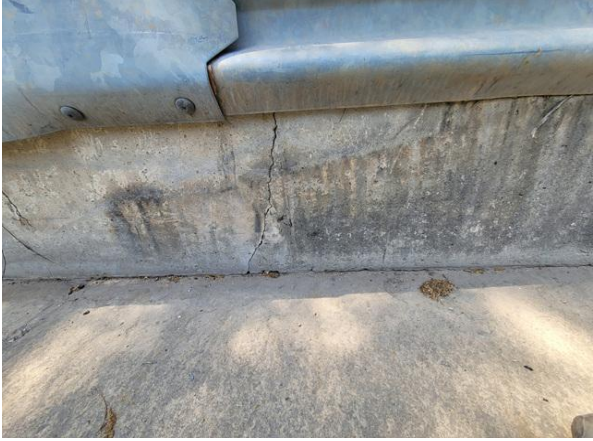
- 본 절토사면에 발생한 손상은 FMS자료는 등록이 되지 않았지만 육안조사로 조사한 결과 손상의 일부보수가 되었으며, 이는 관리주체가 실행한 일상적인 손상들의 보수이다.
- 외관조사의 주요 손상은 이격거리내 시설 L형측구에서 STA.0+600(1.0mm/1.5m), STA.0+650m(cw=3.0mm/1.5m)의 균열의 손상이 조사 되었다. 발생한 손상은 시공시 건조수축 및 환경적 영향에 의한 비구조적 손상으로 판단된다.

| 현 황 | 1구간 0+600 L형측구 균열(1.0/0.6) | 현 황 | 1구간 0+650 L형측구 균열(1.0/1.5) |
| 원 인 | 강우, 외기접촉 등 | 원 인 | 강우, 외기접촉 등 |

| 대 책 | 균열보수 | 대 책 | 균열보수 |

대상 절토사면 점검결과, 이격거리내 시설인 L형측구 균열이 확인되었고, 전회와 비교시 진전은 미미한 상태로서, 주의관찰을 하며 추후 손상의 진전 및 증가시 보수를 실시하는 유지관리가 효율적이다.

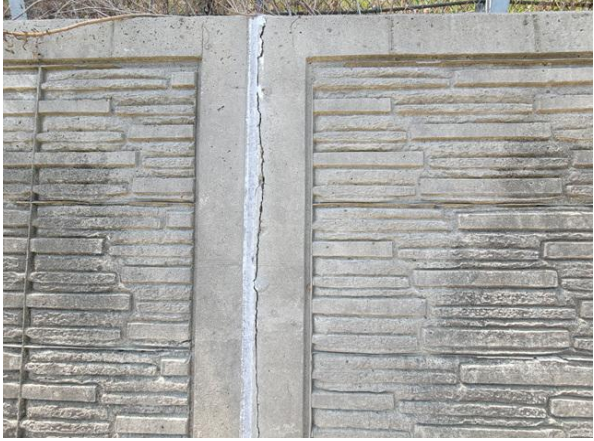
- 이격거리내 시설로 낙석방지울타리, L형측구가 설치되어있으며, 도로와의 이격거리는 약 1.0m 정도의 거리를 유지하고 있다. 점검시, 변형 및 파손, 기능상실 여부 등을 중점으로 점검하였다.
- 점검결과, 기존손상인 L형측구 일부에서 콘크리트 균열이 확인되었다.
- 조사된 L형측구 콘크리트 균열은 시공당시 건조수축 및 온도변화, 지속적인 외기노출(지표수) 등의 원인으로 발생한 것으로 판단되며, 주의관찰을 실시하고 손상의 진전 및 추가발생시 내구성 확보를 위해 균열보수를 실시하는 유지관리가 바람직하다.

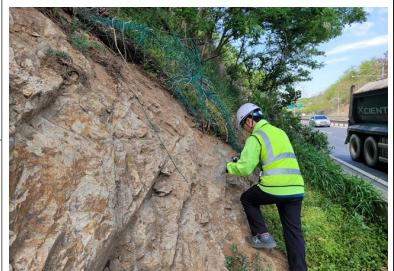
| 시험위치 | 상위50%<br>평균값 | 암석의<br>밀도(kN/m³) | 일축압축강도<br>추정(MPa) | 암판정<br>결과 | 실시 전경 |
|---|---|---|---|---|---|
| 0+680 | 50.3 | 25.0 | 103.8 | 보통암 | |
| 0+800 | 41.7 | 25.0 | 69.9 | 풍화암 | |
| 검토의견 | 암반용 슈미트해머에 의한 반발경도 시험결과, 상위50% 평균값은 41.7~50.3 으로 측정되었으며, 일축압축강도추정 69.9~103.8MPa로 풍화암~보통암으로 판정되었다. | | | | |

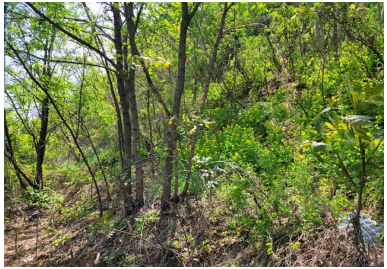
| 구 분 | 중점유지관리 사항 | 현황 사진 |
|---|---|---|
| 사면 | <ul style="list-style-type: none"> <li>• 현재 양호 <ul style="list-style-type: none"> <li>→ 인장균열, 지반변형 발생여부 점검</li> <li>→ 표면보호공(녹생토 등) 상태 점검</li> <li>→ 보강시설의 상태 점검</li> </ul> </li> </ul> | |

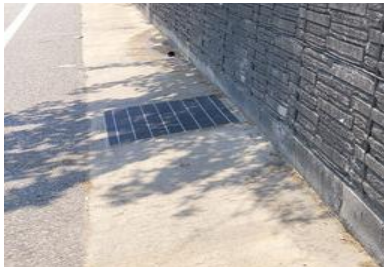
| 구 분 | 중점유지관리 사항 | 현황 사진 |
|---|---|---|
| 배수처리시설 | <ul style="list-style-type: none"> <li>• 현재 배수기능은 원활한 상태임 <ul style="list-style-type: none"> <li>→ 배수시설의 상태, 기능확보 상태 점검</li> </ul> </li> </ul> | |

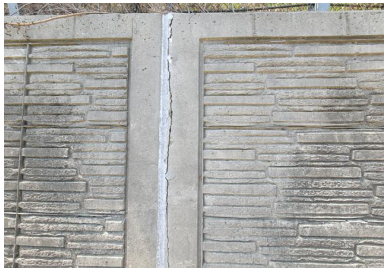
| 구 분 | 중점유지관리 사항 | 현황 사진 |
|---|---|---|
| 이격거리내 시설 | <ul style="list-style-type: none"> <li>• L형측구 균열, 파손 <ul style="list-style-type: none"> <li>→ 손상부의 진전 및 추가발생 유무확인</li> <li>→ 시설물의 변형, 손상발생 유무 점검</li> </ul> </li> </ul> | |

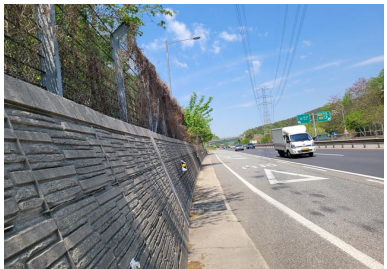
| 구 분 | 중점유지관리 사항 | 현황 사진 |
|---|---|---|
| 공중이 이용하는 부위 | <ul style="list-style-type: none"> <li>• 현재 양호 <ul style="list-style-type: none"> <li>→ 도로포장은 현재 양호한 상태로서, 주행차량의 안전을 위해 손상발생 여부에 대한 점검필요</li> </ul> </li> </ul> | |
