## 5. 보강토옹벽(STA5+694~5+860(좌))

본 시설물은 경기도 화성시 매송면 원평리 539-19(원평교 A2, 원평1교 A1 하부)에 위치한 2중 시설물로서 연장 283.0m, 지면노출높이 8.5m의 블록식 보강토옹벽이다.

금회 정밀안전점검 대상시설물(보강토옹벽(STA5+694~5+860(좌)))은 광파기, 경사계 등을 이용하여 선형 및 수준측량, 경사도를 측정을 하였으며, [시설물의 안전 및 유지관리 실시 세부지침[안전점검·진단편](이하 ‘세부지침’)] 옹벽편에 근거하여 설계도서, 전회 정밀안전점검 값과 금회 정밀안전점검의 측정값을 비교 검토하여 침하 및 활동에 대해 검토하였다.

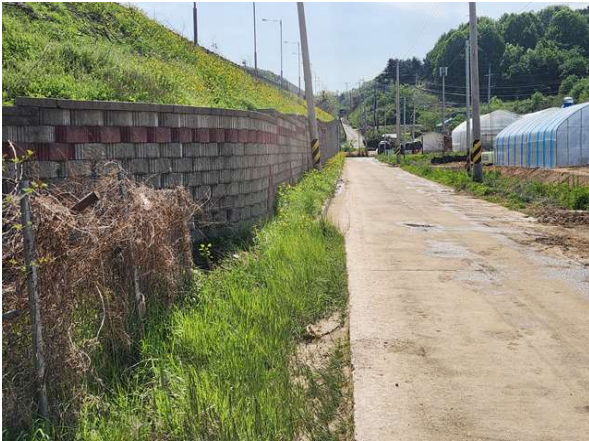
| 현 황 | • S1 상태현황 |

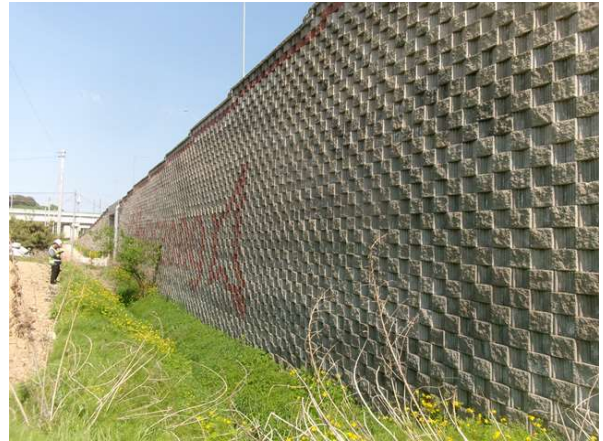
| 현 황 | • S9 상태현황 |

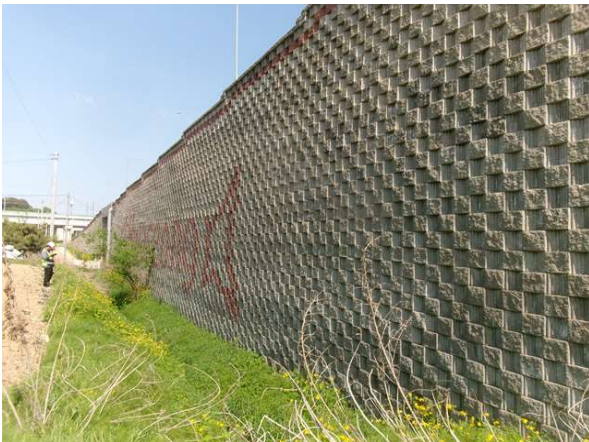
| 현 황 | • S9 상태현황 |

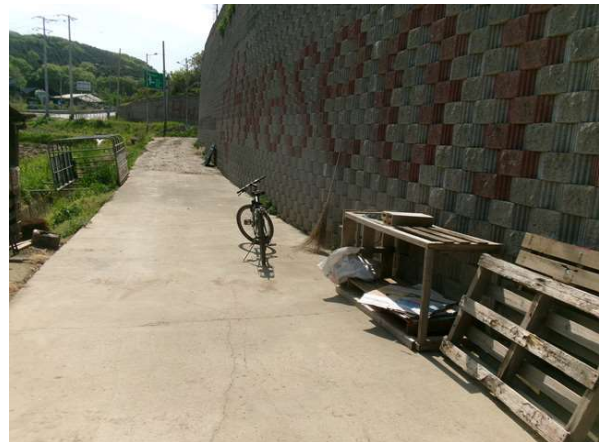
| 현 황 | • S13 상태현황 |

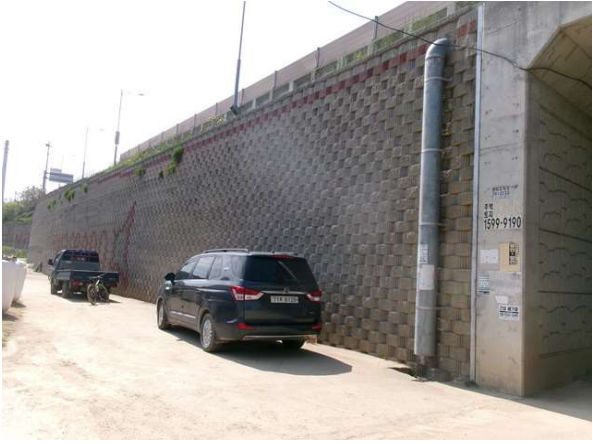
| 현 황 | • S14 상태현황 | 현 황 | • S16 상태현황 |

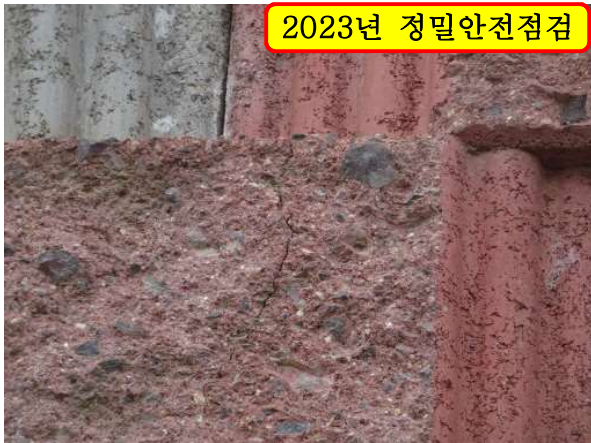
| 현 황 | • S8 블럭 균열(0.3mm미만) |

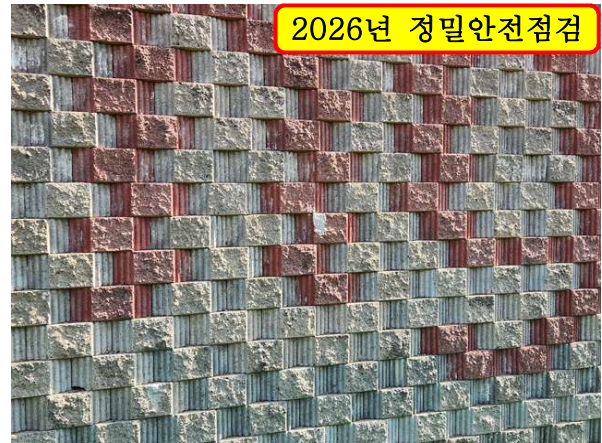
| 현 황 | • S8 블럭 균열(0.3mm미만) -보수- |

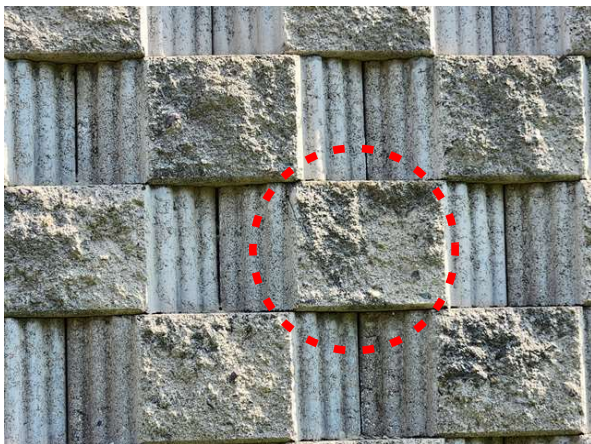
| 현 황 | • S7 블럭 균열(0.3mm미만) |
| 원 인 | • 시공미흡 등 |

- 전면부에서 조사된 블럭 균열(0.3mm미만), 블럭 파손의 경우 시공시 밀착 미흡구간의 상부하중 증가, 외부충격 등 시공초기 발생한 손상들로 추정되며, 손상은 국부적으로 발생되었고, 블럭 파손 또한 경미한 파손으로 조사되었다. 이에 손상별 표면처리, 단면보수 등의 적절한 공법을 선정하여 보수를 실시하고 손상의 재발생 여부를 확인하는 유지관리가 필요할 것으로 사료된다.

| 대 책 | • 표면처리 |

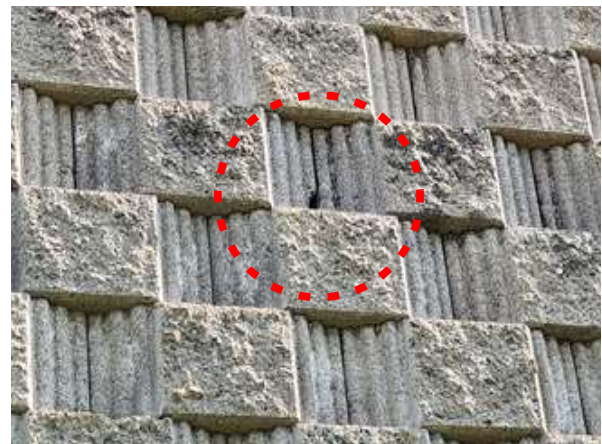
| 현 황 | • S7 블럭 파손(0.1x0.1) |
| 원 인 | • 시공미흡 등 |

| 대 책 | • 단면보수 |

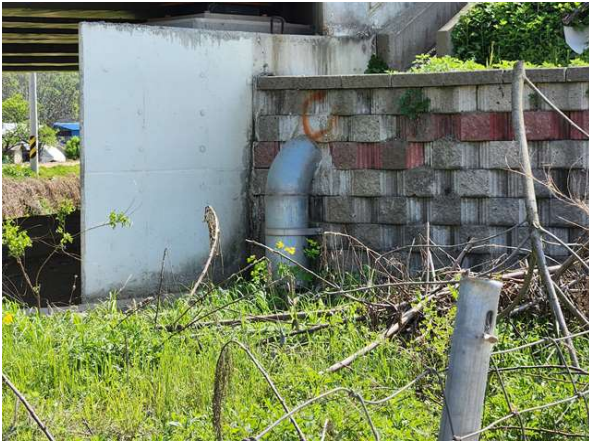
| 현황 | • S1 전면부 배수관 상태현황 |

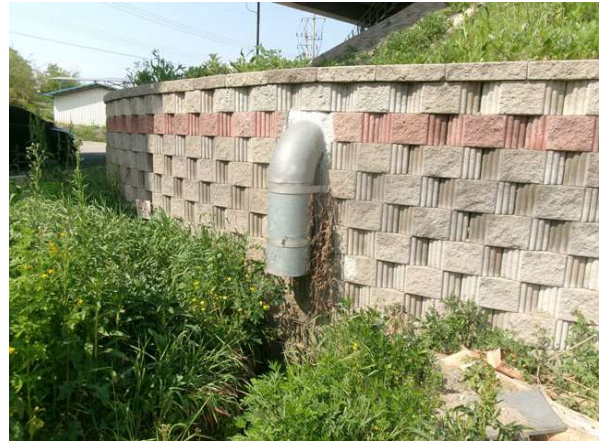
| 현황 | • S11 전면부 배수관 상태현황 |

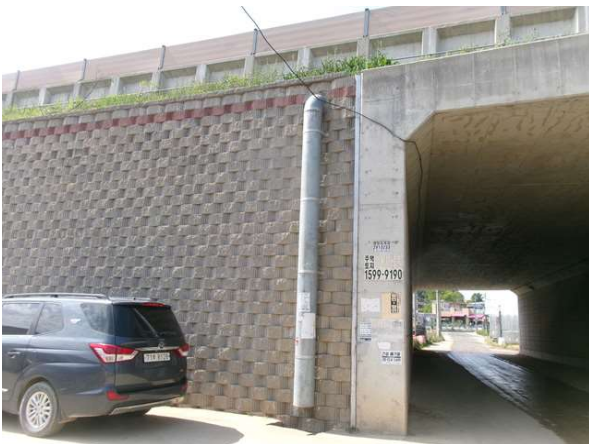
| 현황 | • S15 전면부 배수관 상태현황 |

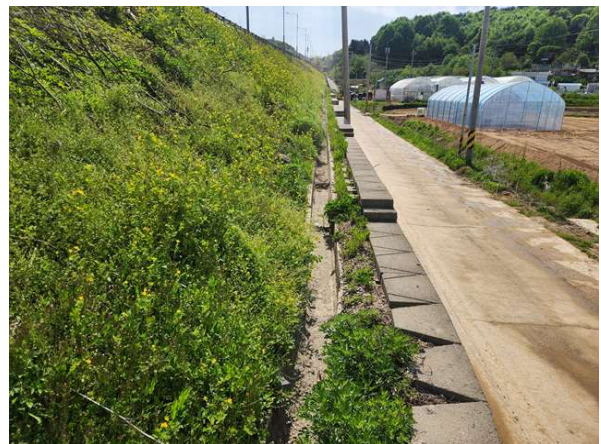
| 현황 | • S1 상부 배수로 상태현황 |

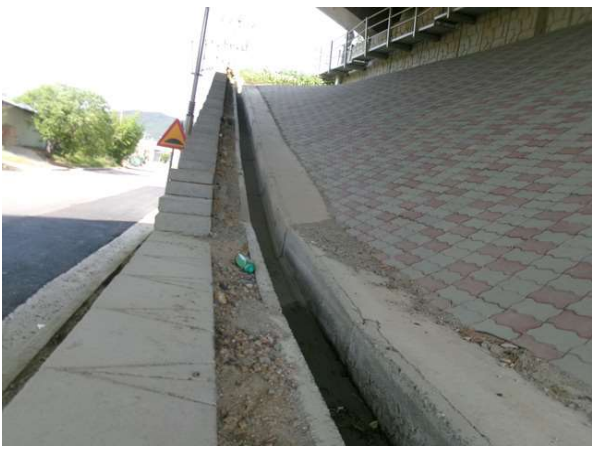
| 현 황 | • S10 상부 배수로 상태현황 | 현 황 | • S14 상부 배수로 상태현황 |

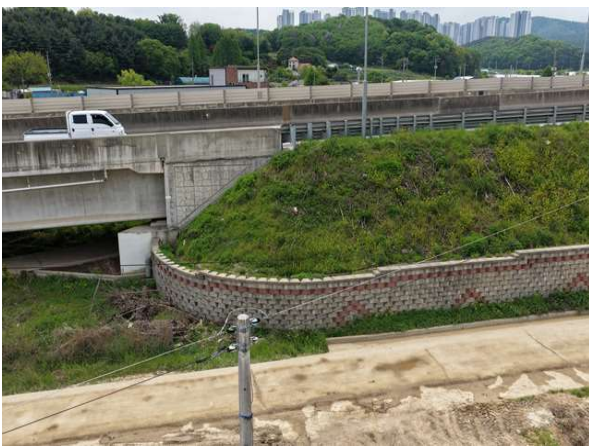
| 현황 | • S1 상부 성토부 상태현황 |

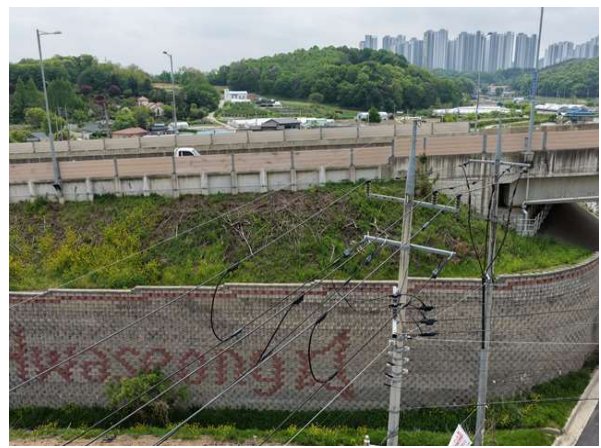
| 현황 | • S9 상부 성토부 상태현황 |

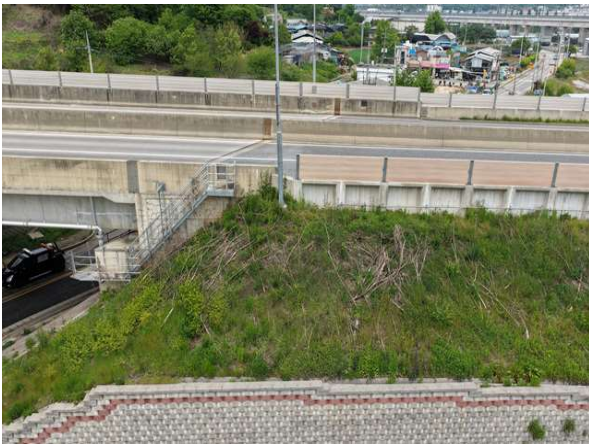
| 현황 | • S12 상부 성토부 상태현황 |

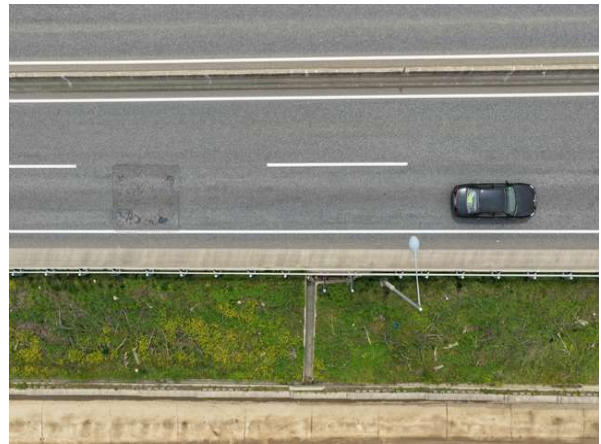
| 현황 | • S4 상부 도로포장 상태현황 |

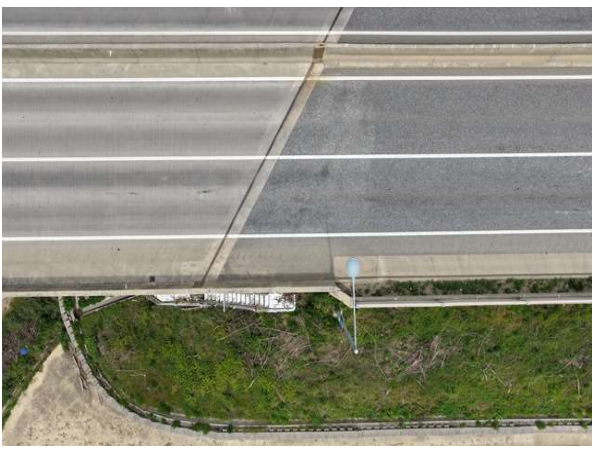
| 현 황 | • S11 상부 도로포장 상태현황 | 현 황 | • S16 상부 도로포장 상태현황 |

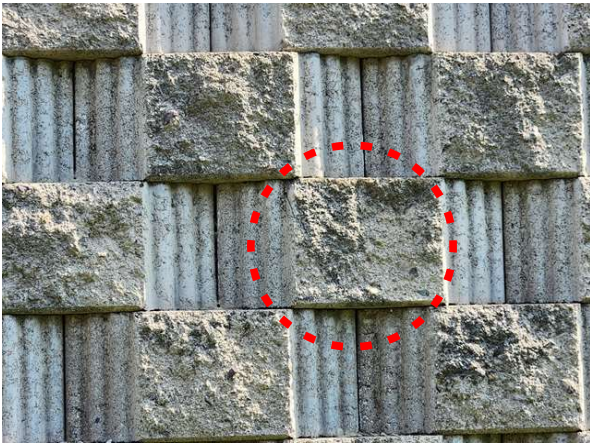
| <p>S7 블럭 균열(0.3mm미만)</p> | <p>S7 블럭 파손(0.1x0.1)</p> |

| 구분 | 유해·위험요인 | 점검결과 | 내용 | 보수방안 | 비고 |
|---|---|---|---|---|---|
| 1 | 절토사면·옹벽 표면 손상 | ■유, □무 | 블럭 균열, 파손 | 표면처리, 단면보수 | |

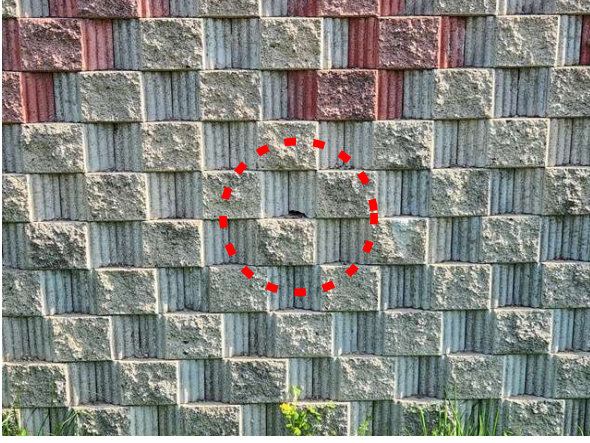
| <p>S8 블럭 파손(0.1x0.1)</p> | <p>S9 블럭 균열(0.3mm미만)</p> |

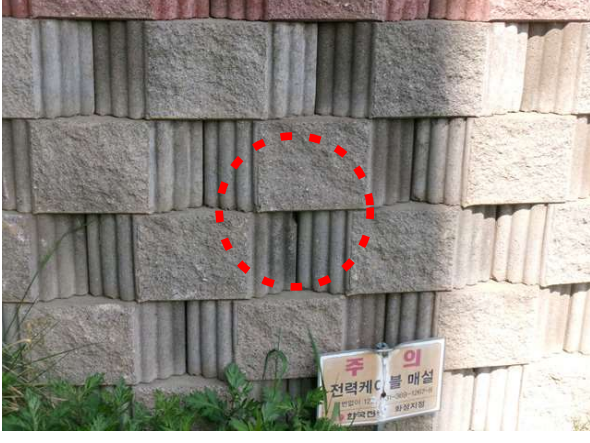
| <p>S11 블럭 파손(0.1x0.1)</p> | <p>S15 블럭 파손(0.1x0.1)</p> |

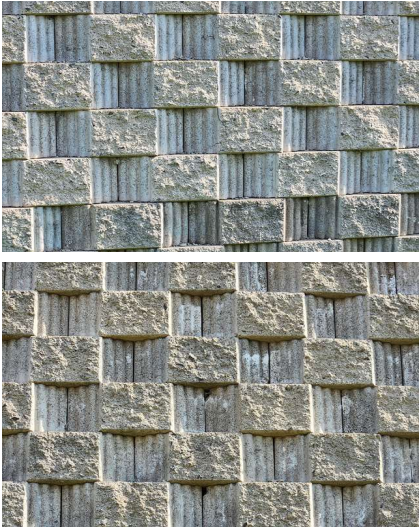
| 구 분 | 중점유지관리 사항 | 현황사진 |
|---|---|---|
| 전<br>면<br>부 | <ul style="list-style-type: none"> <li>• 블럭 균열<br/>→ 공용기간 증가로 인해 발생한 것으로 판단되며, 시설물의 사용성 및 구조적인 손상은 아니나 주기적인 점검을 통해 발생규모 및 현황관리를 실시하고, 일정규모 이상 발생할 경우 적절한 조치를 통한 관리 필요</li> <li>• 블럭 파손<br/>→ 외부충격으로 인해 발생한 것으로 판단되며, 시설물의 사용성 및 구조적인 손상은 아니나 주기적인 점검을 통해 발생규모 및 현황관리를 실시하고, 일정규모 이상 발생할 경우 적절한 조치를 통한 관리 필요</li> </ul> | |

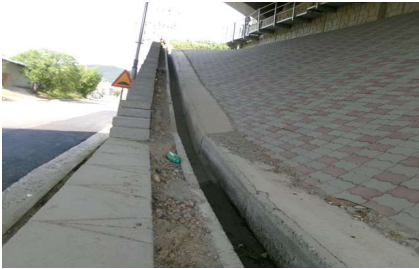
| 구 분 | 중점유지관리 사항 | 현황사진 |
|---|---|---|
| 배<br>수<br>시<br>설 | <ul style="list-style-type: none"> <li>• 배수로에 발생하는 토사퇴적 등의 손상 발생여부를 확인하고, 배수기능을 원활하게 유지하는 유지관리가 필요</li> </ul> | |

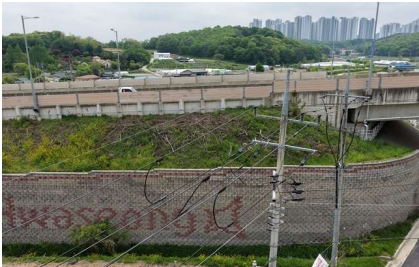
| 구 분 | 중점유지관리 사항 | 현황사진 |
|---|---|---|
| 주<br>변<br>영<br>향<br>인<br>자 | <ul style="list-style-type: none"> <li>• 우수 및 동결융해에 의한 지하수 침투, 식생유실 발생여부를 주기적인 관찰을 통한 확인필요</li> </ul> | |

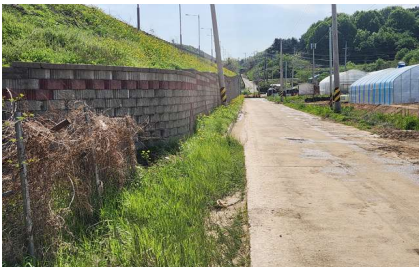
| 구 분 | 중점유지관리 사항 | 현황사진 |
|---|---|---|
| 지<br>반<br>/<br>기<br>초<br>부 | <ul style="list-style-type: none"> <li>• 우수에 의한 기초부 침식, 세굴 등의 손상 발생여부를 주기적인 관찰을 통한 확인필요</li> </ul> | |
