STA5+160~5+385(좌)

보강토옹벽(1)

| 발주처 | 용역명 | 점검기관 | 구조물명 | 도면명 | 도면번호 |
|---|---|---|---|---|---|
| 화성도시고속도로주식회사 | 비봉~매송간 도시고속도로 2026년 상반기 정밀안전점검 | (주)명성엔지니어링 | 보강토옹벽(STA5+160~5+385(좌)) | 본선 | 004 |

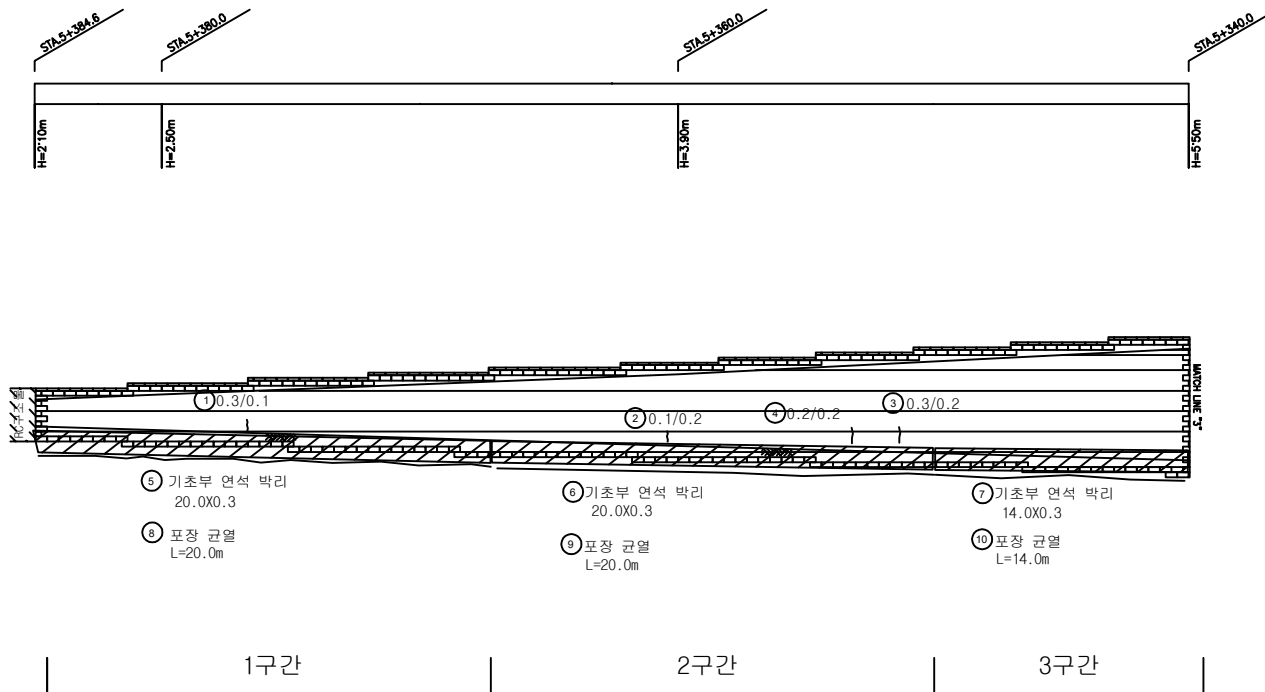
| 번호 | 구분 | 부재 | 손상현황 | 손상규모 | | | | | 비고 |
|---|---|---|---|---|---|---|---|---|---|
| 1 | 20상 | 전면 | 균열 | 0.3 | 0.1 | | 1 | m | 0.10 |
| 2 | 23상 | 전면 | 균열 | 0.1 | 0.2 | | 1 | m | 0.20 |
| 3 | 26상 | 전면 | 균열 | 0.3 | 0.2 | | 1 | m | 0.20 |
| 4 | 26상 | 전면 | 균열 | 0.2 | 0.2 | | 1 | m | 0.20 |
| 5 | 26상 | 기초부 | 연석 박리 | | 20.0 | 0.3 | 1 | m <sup>2</sup> | 6.00 |
| 6 | 26상 | 기초부 | 연석 박리 | | 20.0 | 0.3 | 1 | m <sup>2</sup> | 6.00 |
| 7 | 26상 | 기초부 | 연석 박리 | | 14.0 | 0.3 | 1 | m <sup>2</sup> | 4.20 |
| 8 | 26상 | 기초부 | 포장 균열 | | 20.0 | | 1 | m | 20.00 |
| 9 | 26상 | 기초부 | 포장 균열 | | 20.0 | | 1 | m | 20.00 |
| 10 | 26상 | 기초부 | 포장 균열 | | 14.0 | | 1 | m | 14.00 |

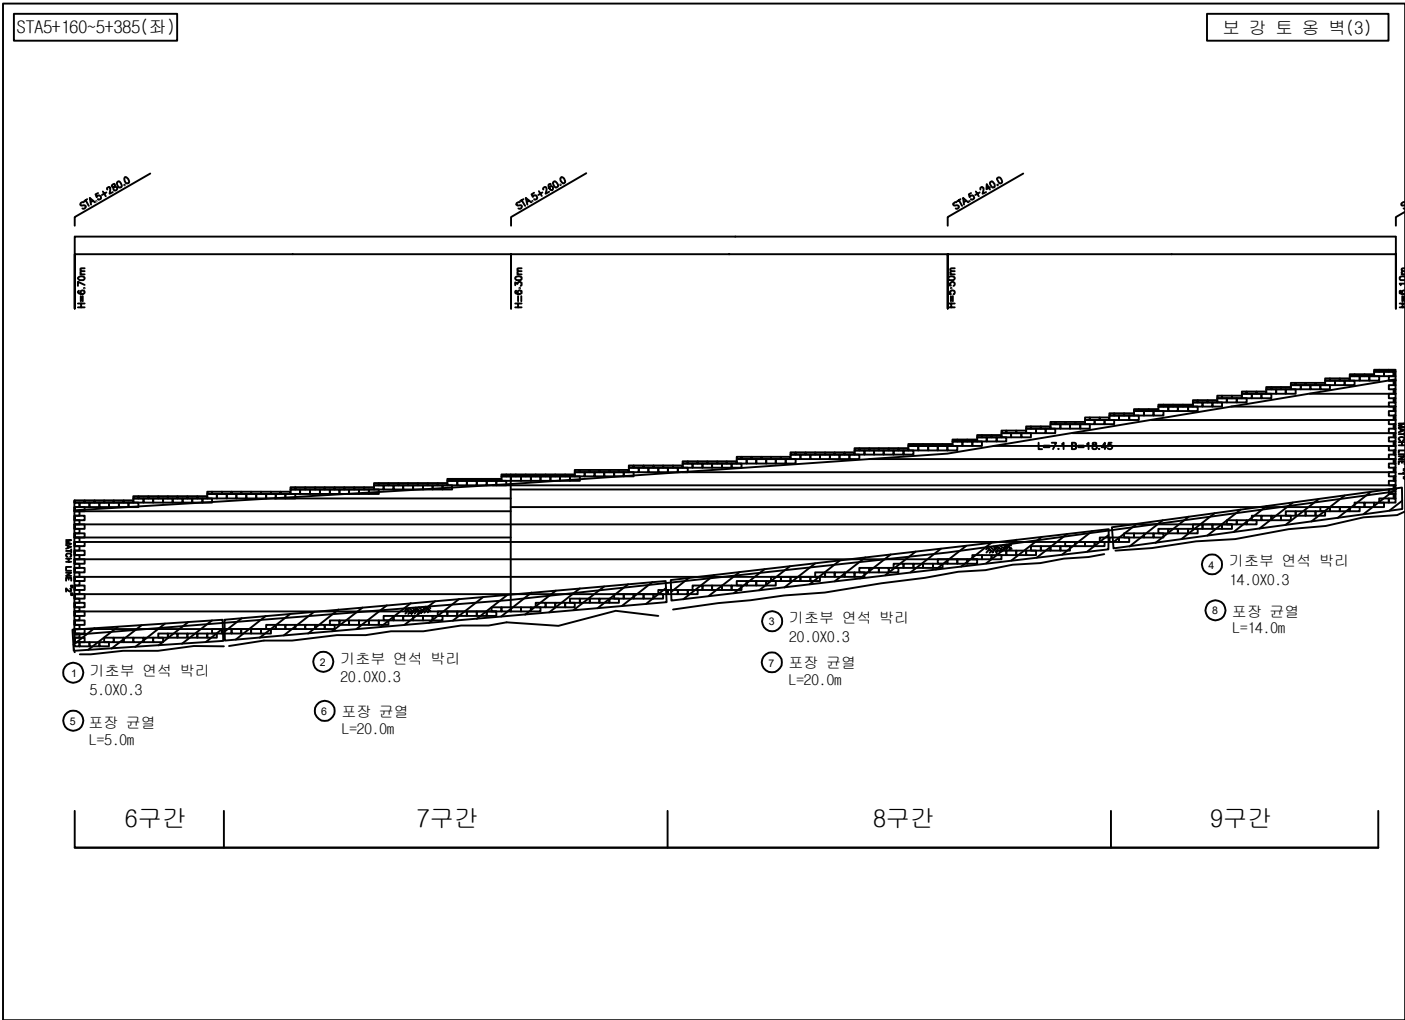
| 번호 | 구분 | 부재 | 손상현황 | 손상규모 | | | | | 비고 |
|---|---|---|---|---|---|---|---|---|---|
| 1 | 26상 | 기초부 | 연석 박리 | | 5.0 | 0.3 | 1 | m | 1.50 |
| 2 | 26상 | 기초부 | 연석 박리 | | 20.0 | 0.3 | 1 | m | 6.00 |
| 3 | 26상 | 기초부 | 연석 박리 | | 20.0 | 0.3 | 1 | m | 6.00 |
| 4 | 26상 | 기초부 | 연석 박리 | | 14.0 | 0.3 | 1 | m | 4.20 |
| 5 | 26상 | 기초부 | 포장 균열 | | 5.0 | | 1 | m | 5.00 |
| 6 | 26상 | 기초부 | 포장 균열 | | 20.0 | | 1 | m | 20.00 |
| 7 | 26상 | 기초부 | 포장 균열 | | 20.0 | | 1 | m | 20.00 |
| 8 | 26상 | 기초부 | 포장 균열 | | 14.0 | | 1 | m | 14.00 |

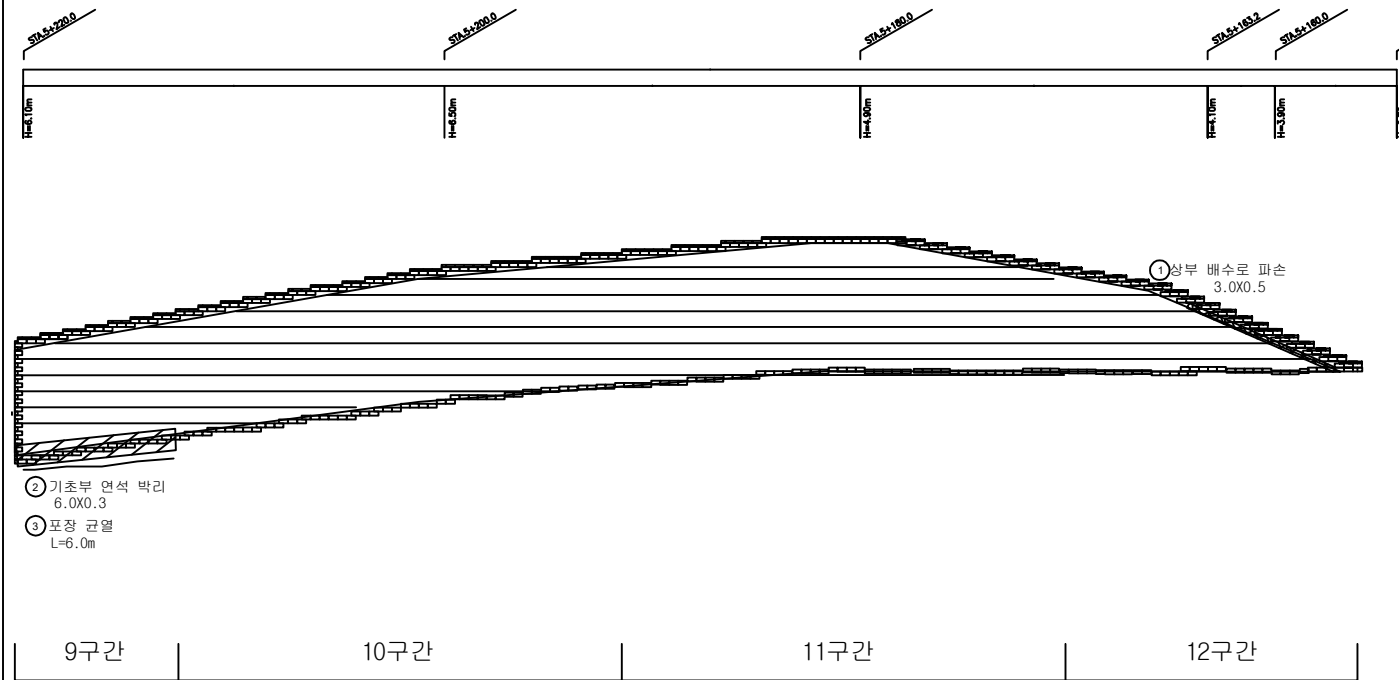
보강토옹벽(4)

| 번호 | 구분 | 부재 | 손상현황 | 손상규모 | | | | | 비고 |
|---|---|---|---|---|---|---|---|---|---|
| 1 | 26상 | 배수시설 | 상부 배수로 파손 | | 3.0 | 0.5 | 1 | m <sup>2</sup> | 1.50 |
| 2 | 26상 | 기초부 | 연속 박리 | | 6.0 | 0.3 | 1 | m <sup>2</sup> | 1.80 |
| 3 | 26상 | 기초부 | 포장 균열 | | 6.0 | | 1 | m | 6.00 |
