| 발 주 처 | 용 역 명 | 점검기관 | 구 조 물 명 | 도 면 명 | 도면번호 |
|---|---|---|---|---|---|
| 화성도시고속도로주식회사 | 비봉~매송간 도시고속도로 2026년 상반기 정밀안전점검 | (주)명성엔지니어링 | 보강토옹벽(STA5+694~5+860(좌)) | 본선 | 016 |

보강토옹벽(2)

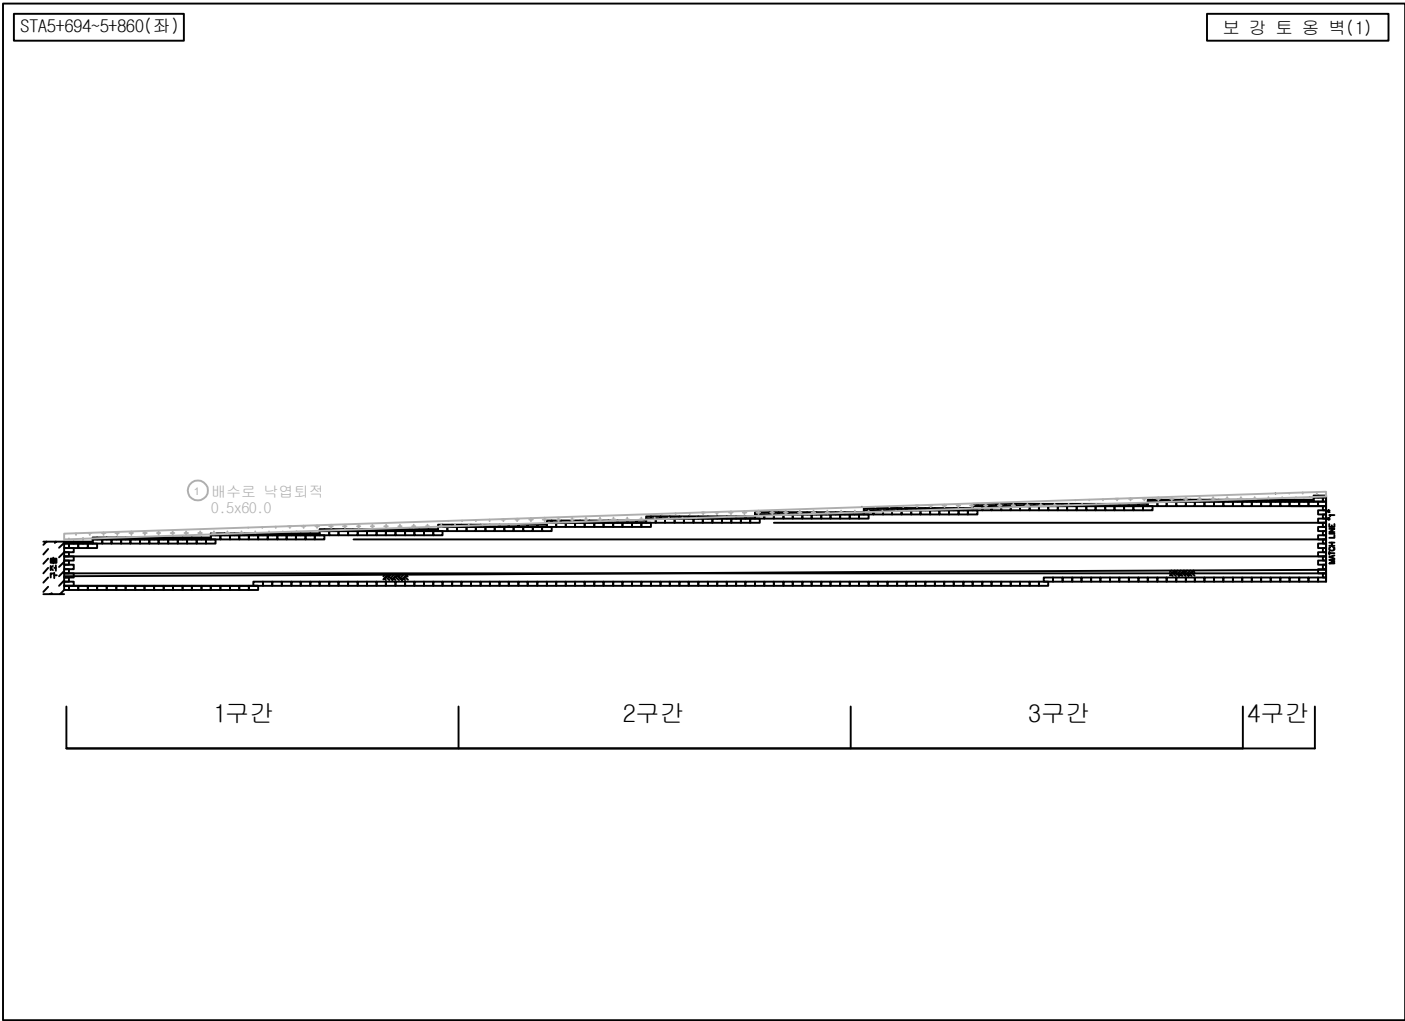
| 번호 | 구분 | 부재 | 손상현황 | 손상규모 | | | | | | 비고 |
|---|---|---|---|---|---|---|---|---|---|---|
| 1 | 20상 | 배수시설 | 배수로 낙엽퇴적 | | 0.5 | 60.0 | 1 | ㎡ | 30.00 | 배수로 보수 |

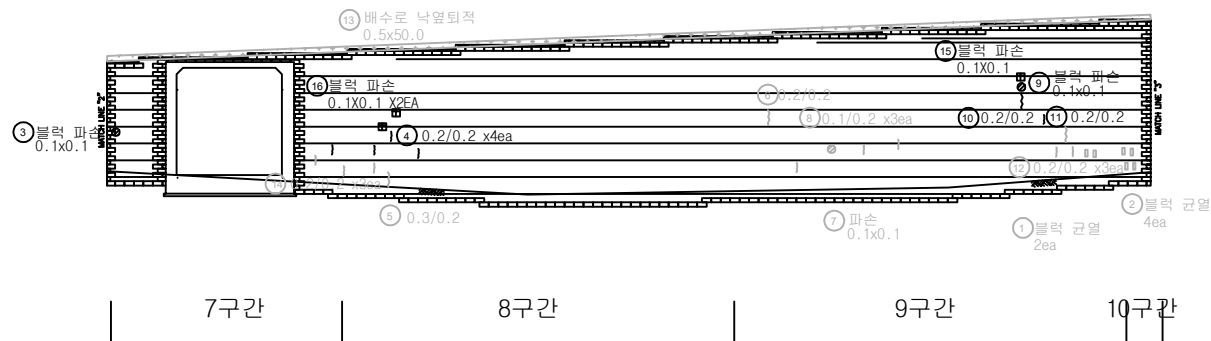
보강토옹벽(4)

| 번호 | 구분 | 부재 | 손상현황 | 손상규모 | | | | | 비고 |
|---|---|---|---|---|---|---|---|---|---|
| 1 | 기존 | 전면 | 블록 균열 | | | | 2 | ea | 2.00 |
| 2 | 기존 | 전면 | 블록 균열 | | | | 4 | ea | 4.00 |
| 3 | 20상 | 전면 | 블록 파손 | | 0.1 | 0.1 | 1 | m <sup>2</sup> | 0.01 |
| 4 | 20상 | 전면 | 균열 | 0.2 | 0.2 | | 4 | m | 0.80 |
| 5 | 20상 | 전면 | 균열 | 0.3 | 0.2 | | 1 | m | 0.20 |
| 6 | 20상 | 전면 | 균열 | 0.2 | 0.2 | | 1 | m | 0.20 |
| 7 | 20상 | 전면 | 파손 | | 0.1 | 0.1 | 1 | m <sup>2</sup> | 0.01 |
| 8 | 20상 | 전면 | 균열 | 0.1 | 0.2 | | 3 | m | 0.60 |
| 9 | 20상 | 전면 | 블록 파손 | | 0.1 | 0.1 | 1 | m <sup>2</sup> | 0.01 |
| 10 | 20상 | 전면 | 균열 | 0.2 | 0.2 | | 1 | m | 0.20 |
| 11 | 20상 | 전면 | 균열 | 0.2 | 0.2 | | 1 | m | 0.20 |
| 12 | 20상 | 전면 | 균열 | 0.2 | 0.2 | | 3 | m | 0.60 |
| 13 | 20상 | 배수시설 | 배수로 낙엽퇴적 | | 0.5 | 50.0 | 1 | m <sup>2</sup> | 25.00 |
| 14 | 20상 | 전면 | 균열 | 0.2 | 0.2 | | 3 | m | 0.60 |
| 15 | 26상 | 전면 | 블록 파손 | | 0.1 | 0.1 | 1 | m <sup>2</sup> | 0.01 |
| 16 | 26상 | 전면 | 블록 파손 | | 0.1 | 0.1 | 2 | m <sup>2</sup> | 0.02 |

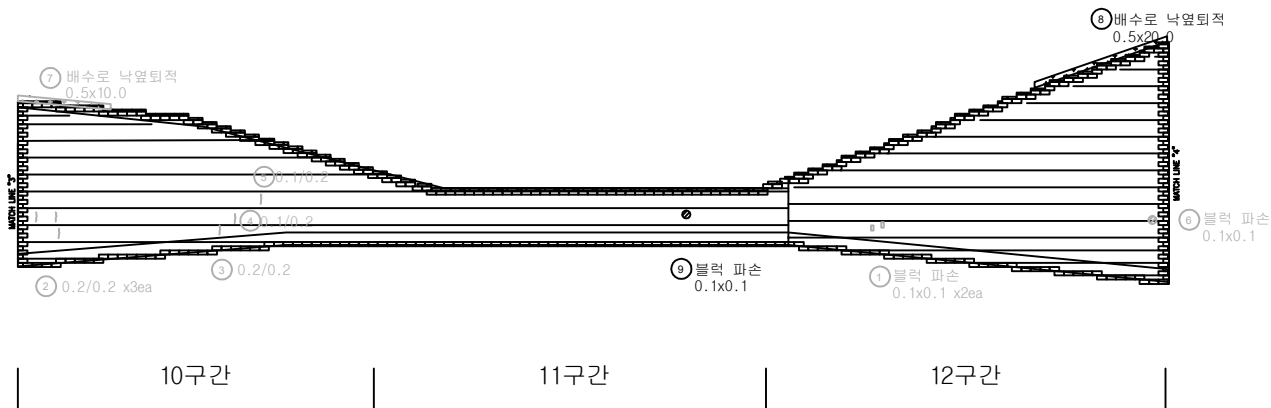
보강 토옹벽(5)

| 번호 | 구분 | 부재 | 손상현황 | 손상규모 | | | | | 비고 | |
|---|---|---|---|---|---|---|---|---|---|---|
| 1 | 20상 | 전면 | 블럭 파손 | | 0.1 | 0.1 | 2 | m | 0.02 | 26상 보수 |
| 2 | 20상 | 전면 | 균열 | 0.2 | 0.2 | | 3 | m | 0.60 | 26상 보수 |
| 3 | 20상 | 전면 | 균열 | 0.2 | 0.2 | | 1 | m | 0.20 | 26상 보수 |
| 4 | 20상 | 전면 | 균열 | 0.1 | 0.2 | | 1 | m | 0.20 | 26상 보수 |
| 5 | 20상 | 전면 | 균열 | 0.1 | 0.2 | | 1 | m | 0.20 | 26상 보수 |
| 6 | 20상 | 전면 | 블럭 파손 | | 0.1 | 0.1 | 1 | m | 0.01 | 26상 보수 |
| 7 | 20상 | 배수시설 | 배수로 낙열된적 | | 0.5 | 10.0 | 1 | m | 5.00 | 26상 보수 |
| 8 | 20상 | 배수시설 | 배수로 낙열된적 | | 0.5 | 20.0 | 1 | m | 10.00 | |
| 9 | 23상 | 전면 | 블럭 파손 | | 0.1 | 0.1 | 1 | m | 0.01 | |

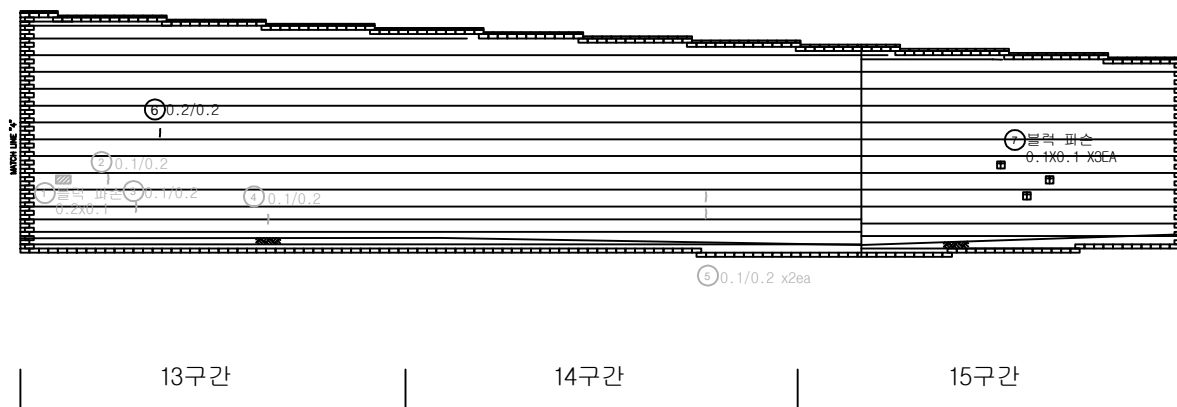
보강토옹벽(6)

| 번호 | 구분 | 부재 | 손상 현황 | 손상 규모 | | | | | 비고 |
|---|---|---|---|---|---|---|---|---|---|
| 1 | 20상 | 전면 | 블럭 파손 | | 0.2 | 0.1 | 1 | m <sup>2</sup> | 26'상 보수 |
| 2 | 20상 | 전면 | 균열 | 0.1 | 0.2 | | 1 | m | 26'상 보수 |
| 3 | 20상 | 전면 | 균열 | 0.1 | 0.2 | | 1 | m | 26'상 보수 |
| 4 | 20상 | 전면 | 균열 | 0.1 | 0.2 | | 1 | m | 26'상 보수 |
| 5 | 20상 | 전면 | 균열 | 0.1 | 0.2 | | 2 | m | 26'상 보수 |
| 6 | 23상 | 전면 | 균열 | 0.2 | 0.2 | | 1 | m | 0.20 |
| 7 | 26상 | 전면 | 블럭 파손 | | 0.1 | 0.1 | 3 | m <sup>2</sup> | 0.03 |
