**보강토옹벽(STA5+574~5+610(좌))**

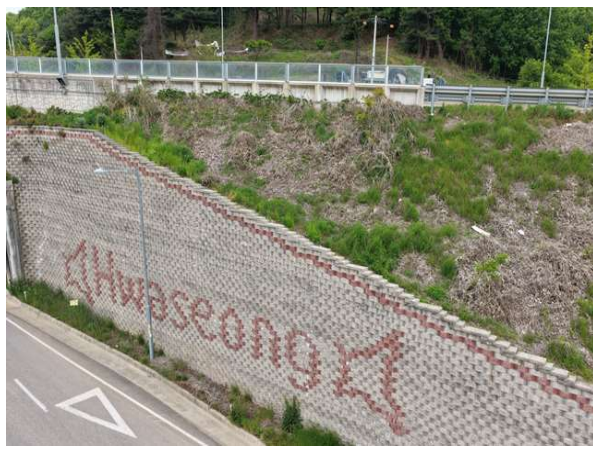
전면부 전경

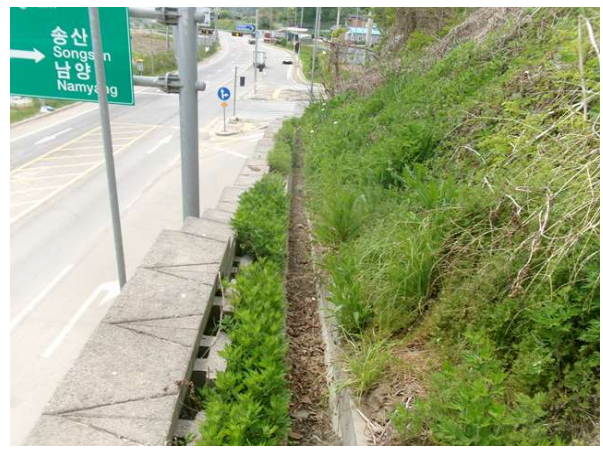
상부 배수로 전경

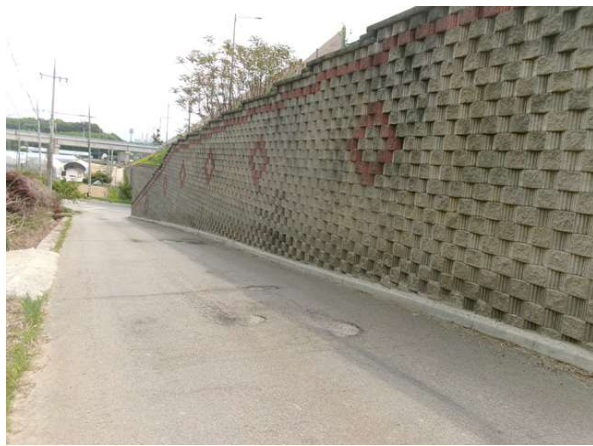
지반, 기초부 전경

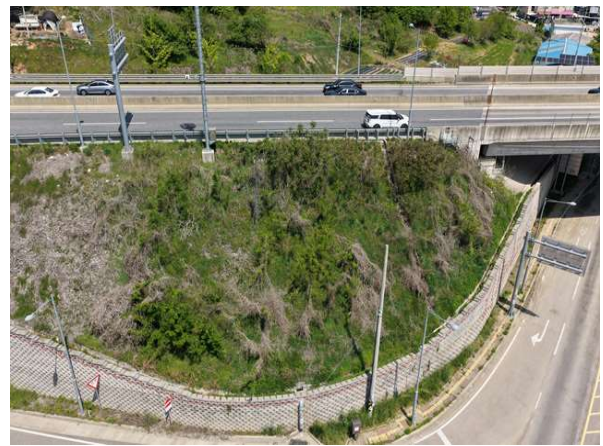
상부 성토부 전경

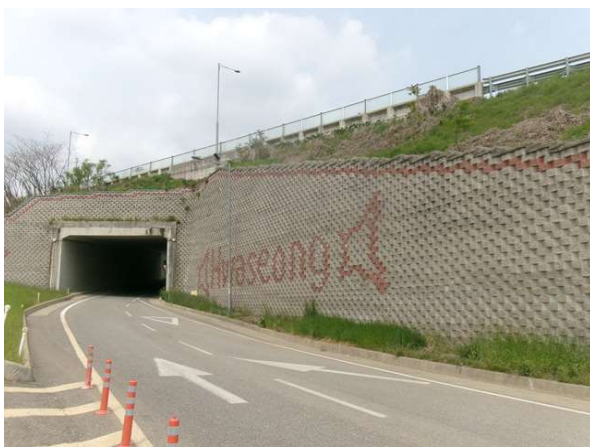
현 황 • S1 상태현황

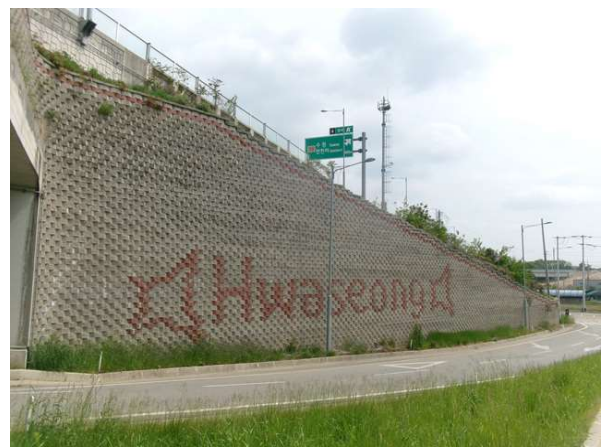
현 황 • S1~S2 상태현황

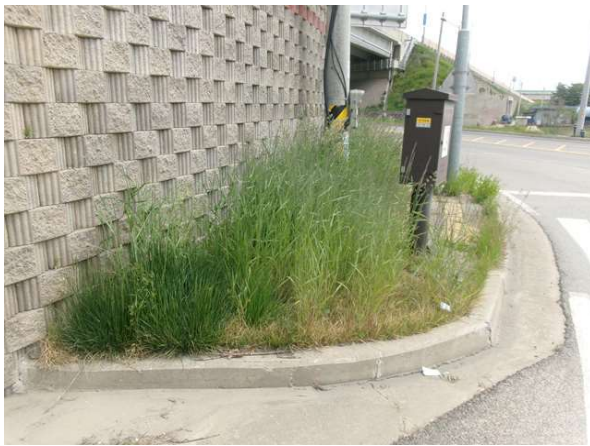
현 황 • S4 상태현황

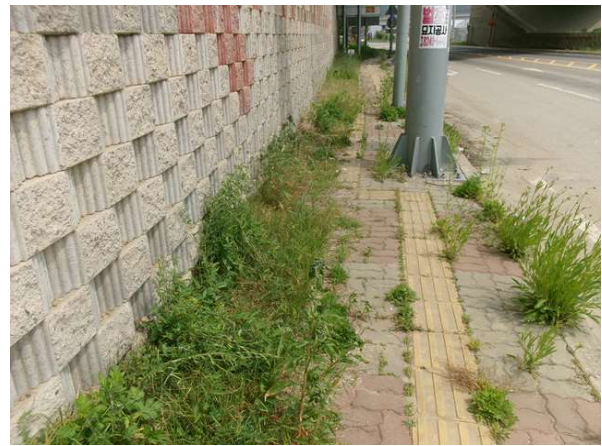
현 황 • S6 상태현황

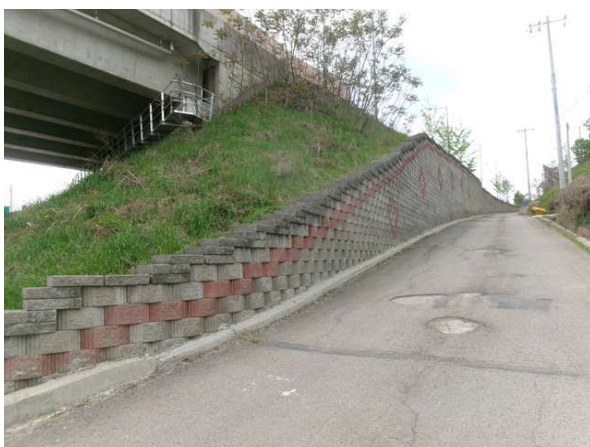
현 황 • S9 상태현황

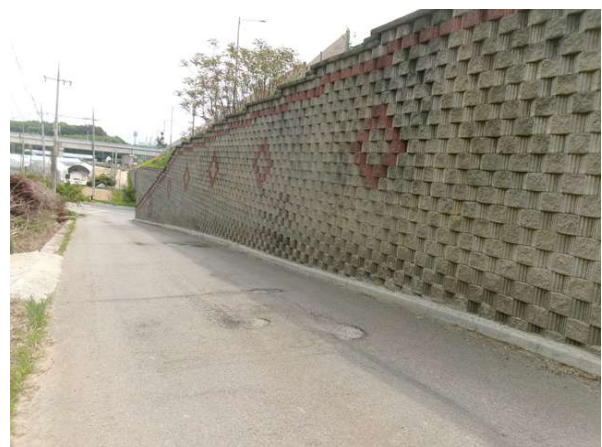
현 황 • S12 상태현황

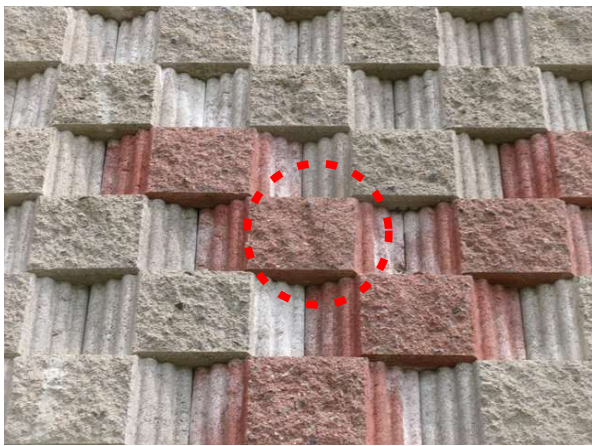
| 현황 | • S1 블록 균열(0.3mm이상) |
| 원인 | • 시공미흡 등 |

| 대책 | • 주입보수 |

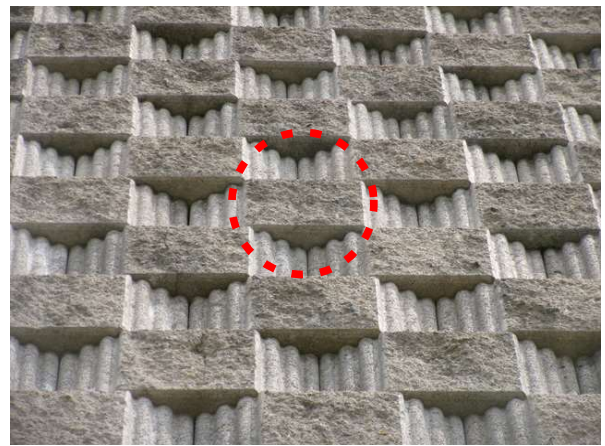
| 현황 | • S1 블록 균열(0.3mm이상) |
| 원인 | • 시공미흡 등 |

| 대책 | • 주입보수 |

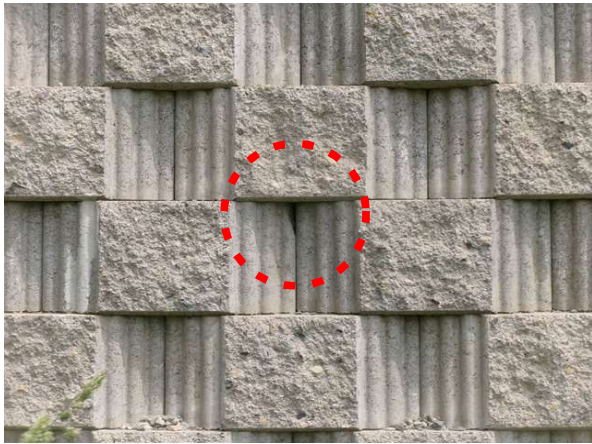
| 현황 | • S1 블록 파손(0.1x0.1) |
| 원인 | • 시공미흡 등 |

| 대책 | • 단면보수 |

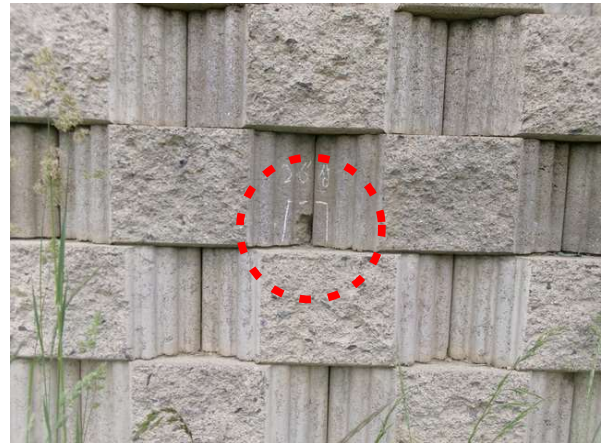
| 현황 | • S4 블록 파손(0.1x0.1) |
| 원인 | • 시공미흡 등 |

| 대책 | • 단면보수 |

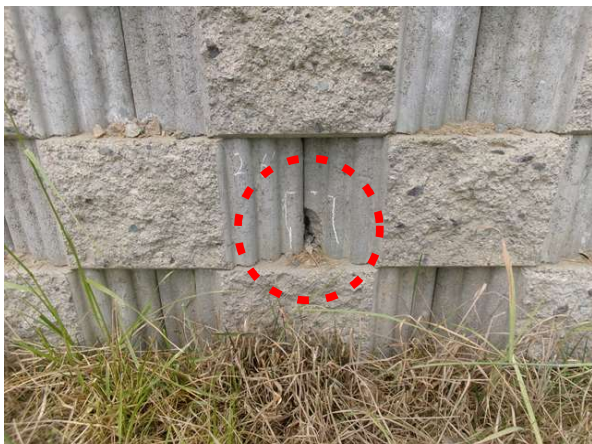
| 현황 | • S6 블록 파손(0.1x0.1) |
| 원인 | • 시공미흡 등 |

| 대책 | • 단면보수 |

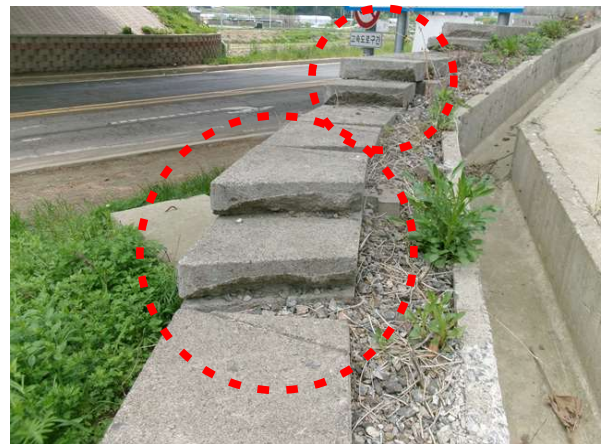
| 현황 | • S8 캡블럭 파손(0.5x0.1) |
| 원인 | • 시공미흡 등 |

| 대책 | • 단면보수 |

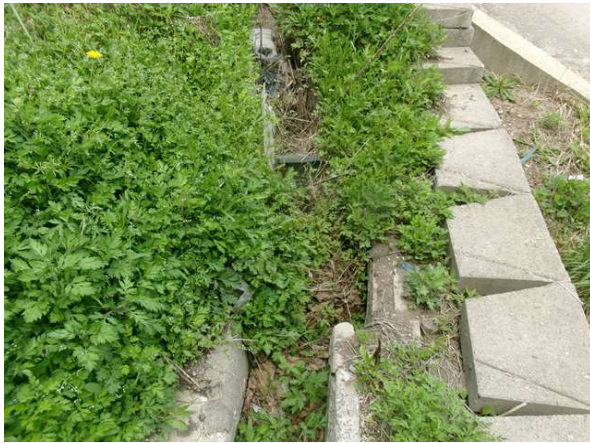
| 현황 | • S9 상부 배수로 토사퇴적(0.5x5.0) |
| 원인 | • 공용기간 증가 등 |

| 대책 | • 정비 |

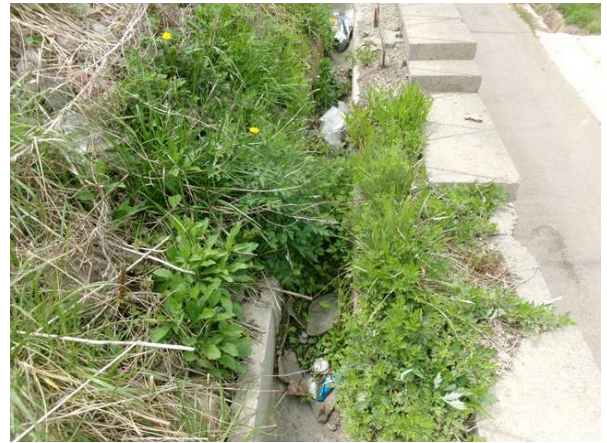
| 현황 | • S10 상부 배수로 토사퇴적(0.5x5.0) |
| 원인 | • 공용기간 증가 등 |

| 대책 | • 정비 |

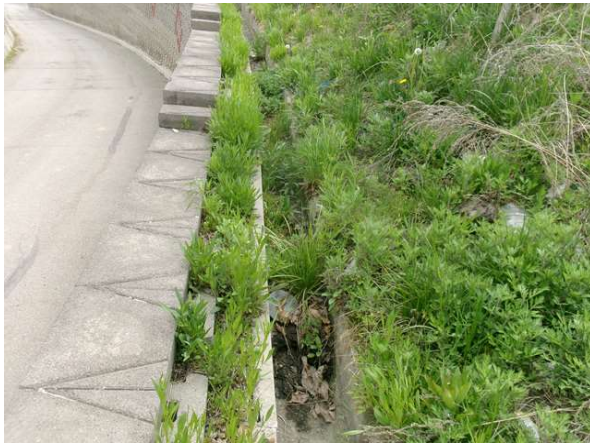
| 현황 | • S13 상부 배수로 토사퇴적(0.5x5.0) |
| 원인 | • 공용기간 증가 등 |

| 대책 | • 정비 |

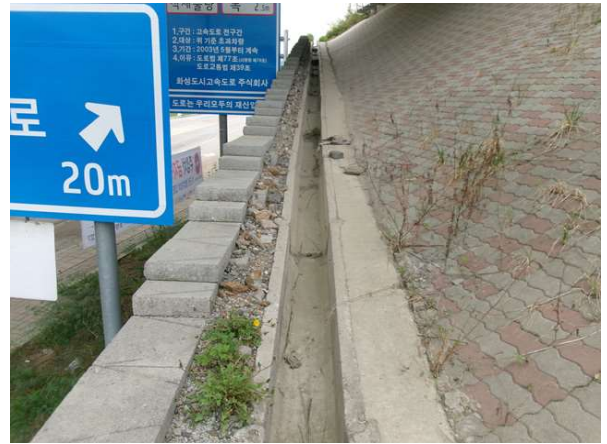
| 현황 | • S6 상부 배수로 상태현황 |

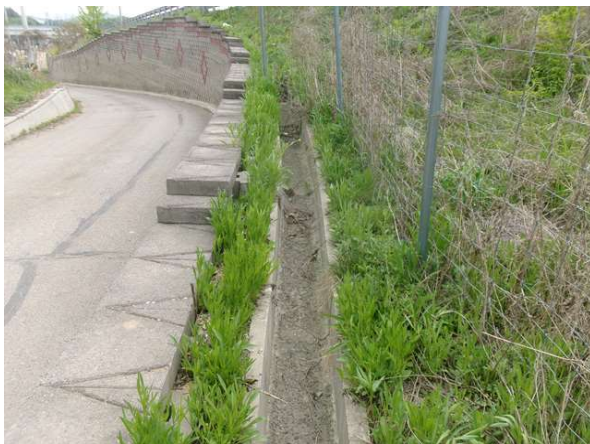
| 현황 | • S12 상부 배수로 상태현황 |

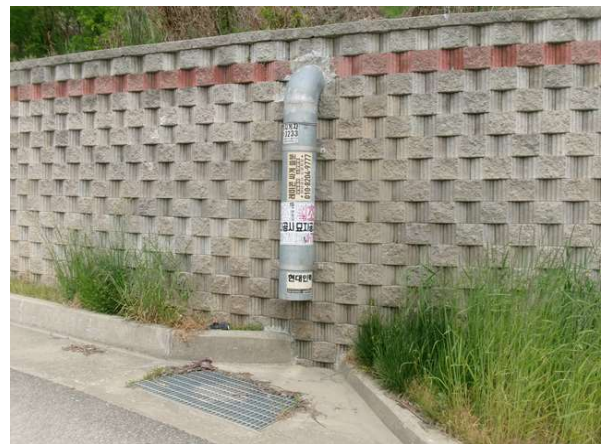
| 현황 | • S4 전면부 배수관 상태현황 |

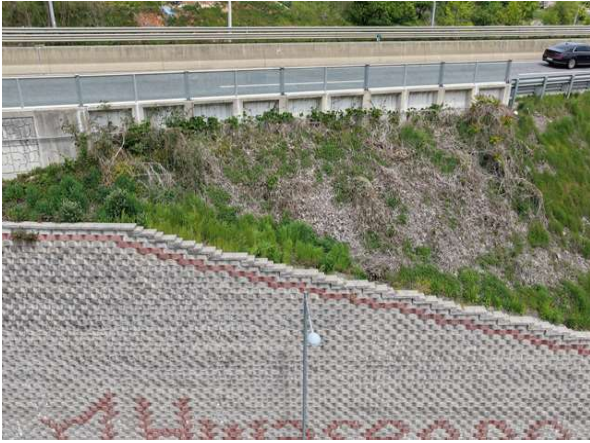
| 현황 | • S1 상부 성토부 상태현황 |

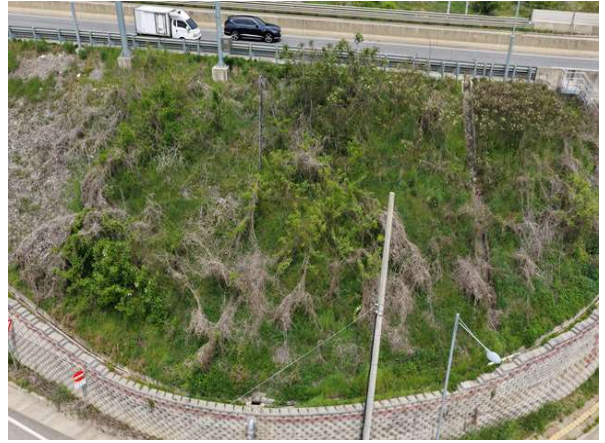
| 현황 | • S4 상부 성토부 상태현황 |

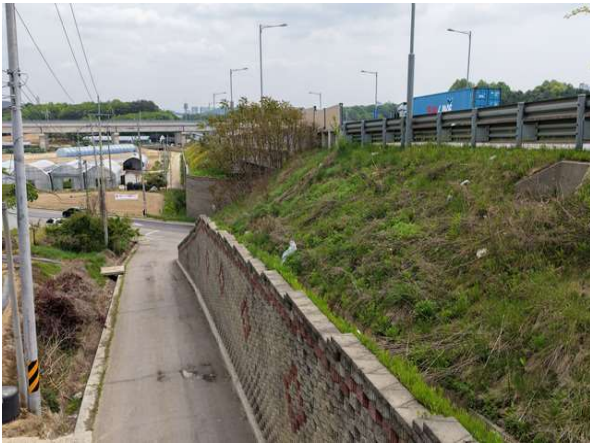
| 현황 | • S8 상부 성토부 상태현황 |

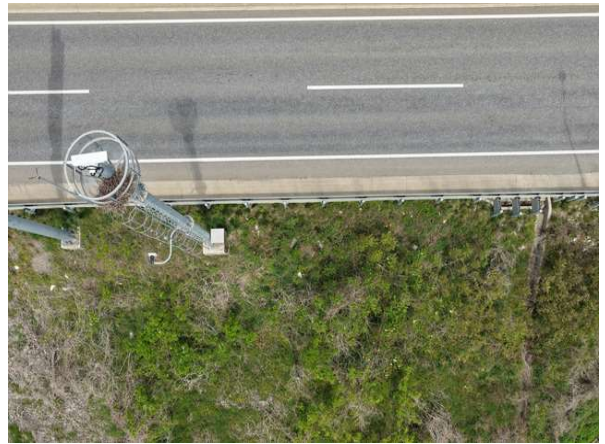
| 현황 | • S2 상부 포장부 상태현황 |

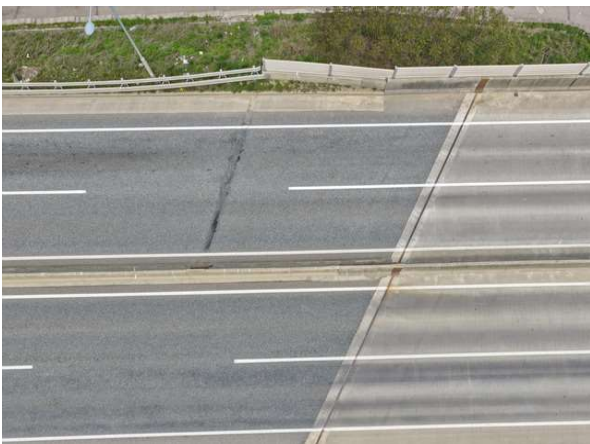
| 현황 | • S6 상부 포장부 상태현황(교량 접속부) |

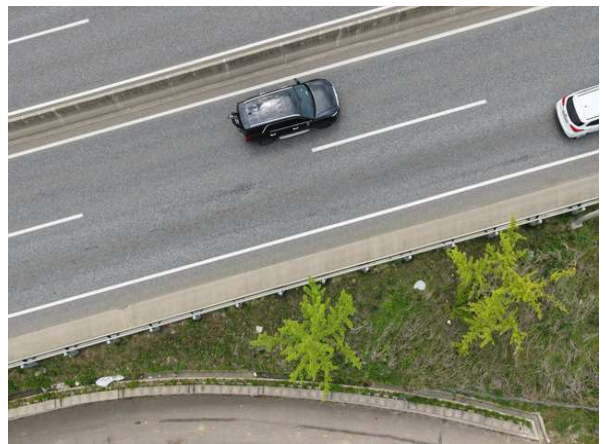
| 현황 | • S13 상부 포장부 상태현황 |
