## 1.14 덕목육교

본 시설물은 경기도 평택시 현덕면 덕목리 산 37-8 에 위치한 총연장 50.0m, 교폭 12.9m, 상부구조 INS BEAM Girder로 구성되어 있고, 2024년 준공후 약 2년간 공용중인 2종 시설물이다.

## 가. 정기안전점검표

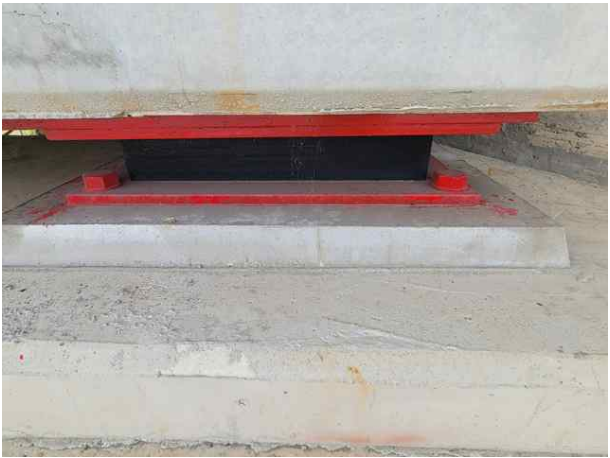
| 점검부위 | | 점검결과 | 발생원인 | 조치<br>필요사항 | 사진<br>번호 |
|---|---|---|---|---|---|
| 받침 | | · 무수축몰탈/받침콘크리트<br>균열(0.3mm미만) | · 건조수축 및 온도변화 | · 표면처리 | 04, 05 |

| 04<br>(25년 하반기) | — | 04<br>(26년 상반기) | 교량받침 (A1-SH1) 무수축물탈<br>균열 (0.3mm미만) |

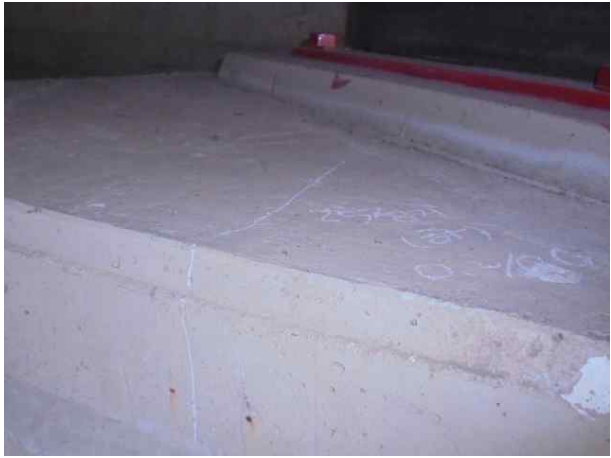
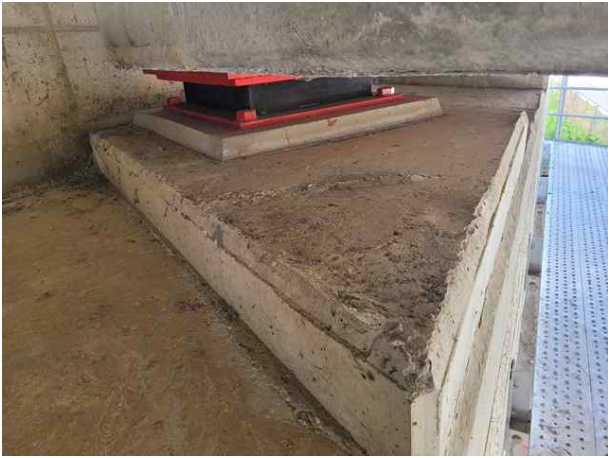
| 05<br>(25년 하반기) | 교량받침 (A1-SH2) 받침콘크리트<br>균열 (0.3mm미만) | 05<br>(26년 상반기) | 교량받침 (A1-SH2) 받침콘크리트<br>균열 (0.3mm미만) |

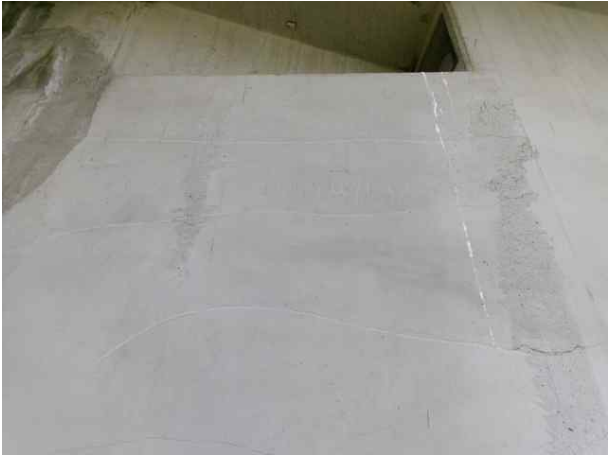
| 점검부위 | | 점검결과 | 발생원인 | 조치<br>필요사항 | 사진<br>번호 |
|---|---|---|---|---|---|
| 거더 | | · 균열(0.3mm미만),<br>망상균열(0.3mm미만)<br>· 층분리 | · 건조수축 및 온도변화<br>· 시공미흡, 품질관리미흡 | · 표면처리<br>· 단면보수 | 06, 07<br>08 |

| 06<br>(25년 하반기) | — | 06<br>(26년 상반기) | 거더 (S1-G1, A2) 균열 (0.3mm미만) |
