## 1.18 둔터골천교

본 시설물은 충청남도 예산군 웅봉면 평촌리 72-7 에 위치한 총연장 50.0m, 교폭 14.4m, 상부구조 DR Girder로 구성되어 있고, 2024년 준공후 약 2년간 공용중인 2종 시설물이다.

## 가. 정기안전점검표

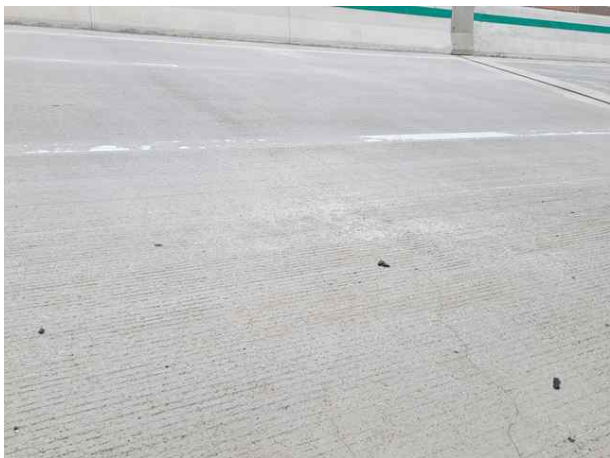
| 점검부위 | | 점검결과 | 발생원인 | 조치<br>필요사항 | 사진<br>번호 |
|---|---|---|---|---|---|
| 교면포장 | | · 망상균열<br>· 접속부 파손 | · 건조수축 및 온도변화<br>· 외부충격, 시공미흡 | · 표면처리<br>· 단면보수 | 01, 02 |

| 01<br>(25년 하반기) | — | 01<br>(26년 상반기) | 교면포장 익산방향(S1) 망상균열 |

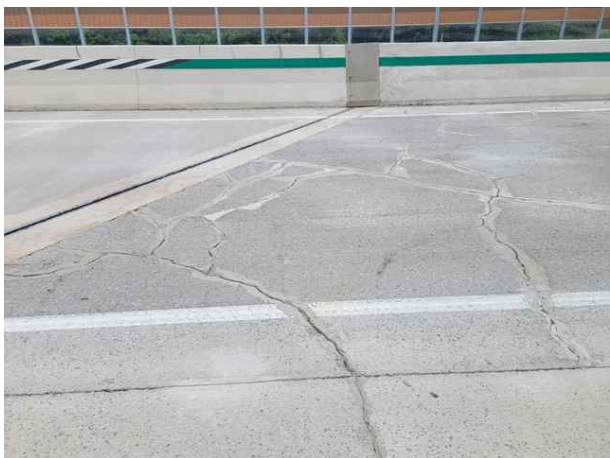
| 02<br>(25년 하반기) | — | 02<br>(26년 상반기) | 교면포장 익산방향(S1) 접속부 파손 |

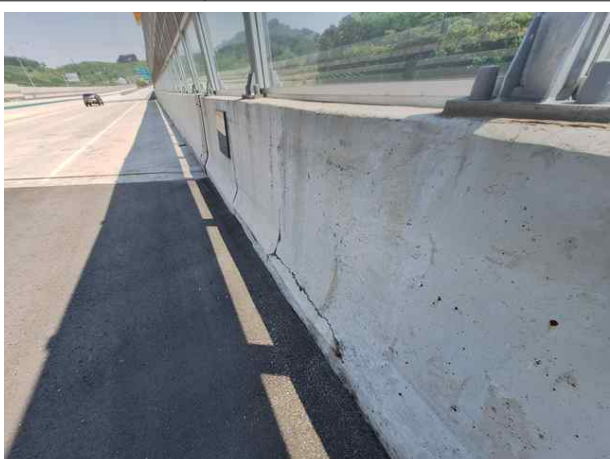
| 점검부위 | | 점검결과 | 발생원인 | 조치<br>필요사항 | 사진<br>번호 |
|---|---|---|---|---|---|
| 난간(방호울타리)<br>및 연석 | | · 접속부 충분리 | · 성토부 잔류침하, 외부충격 | · 단면보수 | 03 |

| 03<br>(25년 하반기) | — | 03<br>(26년 상반기) | 방호벽 평택방향(S1) 접속부 충분리 |

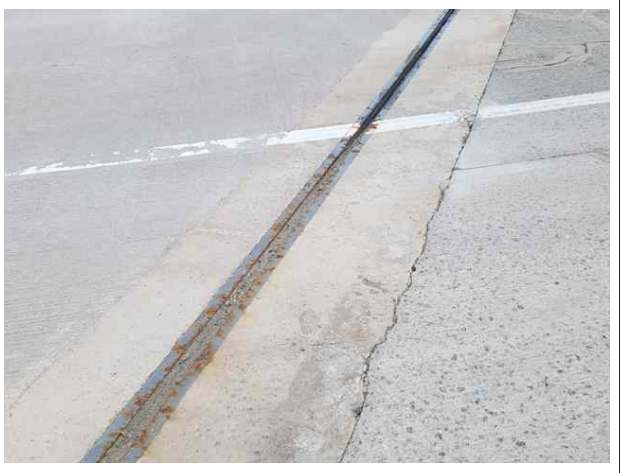
| 점검부위 | | 점검결과 | 발생원인 | 조치<br>필요사항 | 사진<br>번호 |
|---|---|---|---|---|---|
| 신축이음 | | · 후타재균열(0.3mm미만)<br>· 후타재 표면박리<br>· 본체 부식<br>· 유간 이물질퇴적<br>· 하부 고무재 파손 | · 건조수축 및 온도변화<br>· 차량운하중, 품질관리미흡<br>· 수분접촉, 체수<br>· 비산먼지, 공용기간 증가<br>· 시공미흡, 온도변화 | · 표면처리<br>· 단면보수<br>· 재도장, 재설치<br>· 정비(청소)<br>· 정비 | 04, 05<br>06, 07 |

| 04<br>(25년 하반기) | — | 04<br>(26년 상반기) | 신축이음 익산방향(A1) 후타재<br>균열(0.3mm미만) |

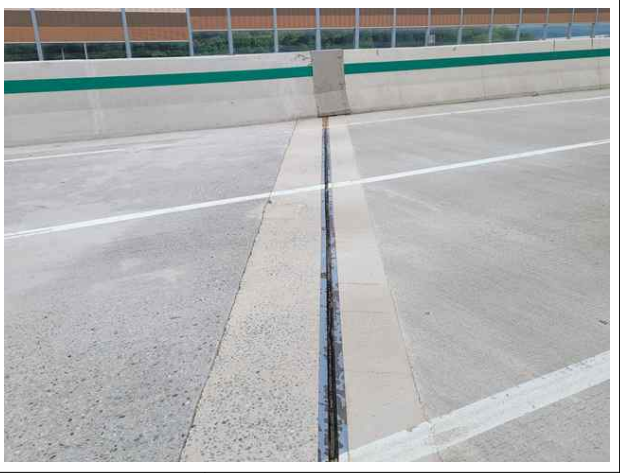
| 05<br>(25년 하반기) | — | 05<br>(26년 상반기) | 신축이음 익산방향(A2) 후타재<br>표면박리 |

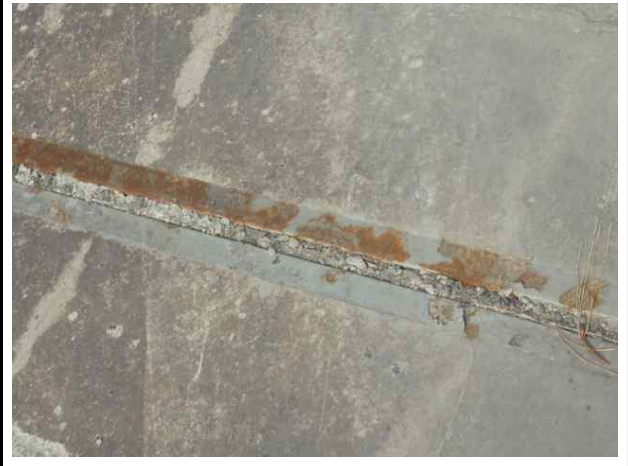
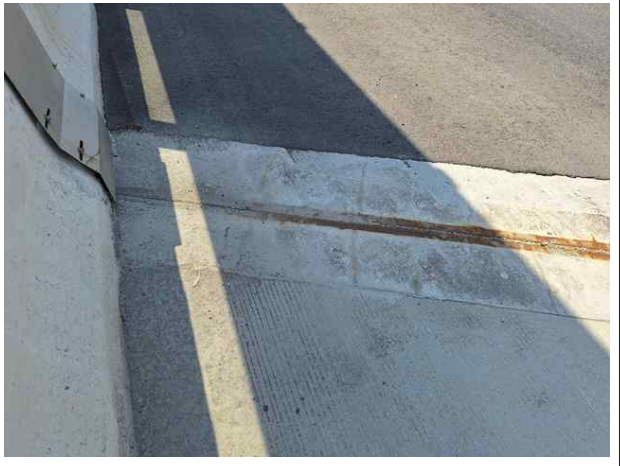
| 06<br>(25년 하반기) | 신축이음 평택방향(A1) 본체 부식,<br>유간 이물질퇴적 | 06<br>(26년 상반기) | 신축이음 평택방향(A1) 본체 부식,<br>유간 이물질퇴적 |

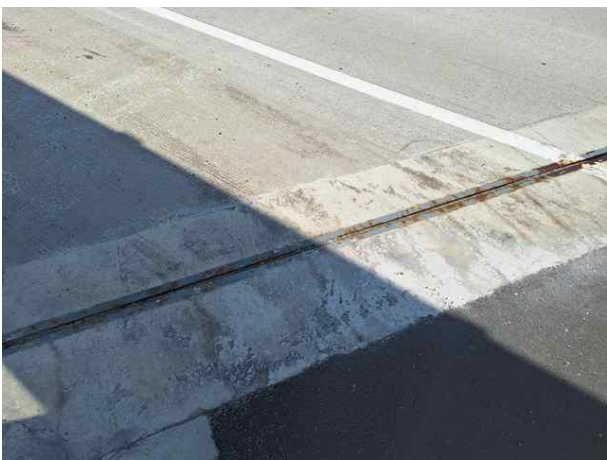
| 07<br>(25년 하반기) | — | 07<br>(26년 상반기) | 신축이음 평택방향(A2) 본체 부식,<br>유간 이물질퇴적 |

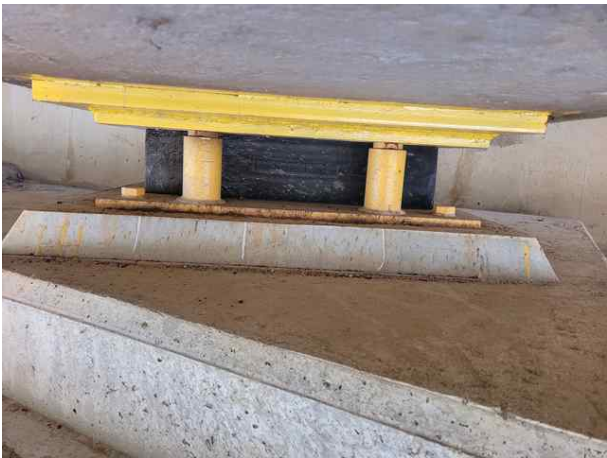
| 점검부위 | | 점검결과 | 발생원인 | 조치<br>필요사항 | 사진<br>번호 |
|---|---|---|---|---|---|
| 받침 | | · 무수축물탈<br>균열(0.3mm미만)<br>· 받침콘크리트 재료분리<br>· 탄성패드 롤오버 | · 건조수축 및 온도변화<br>· 시공미흡, 품질관리미흡<br>· 시공미흡(프리세팅 오류) | · 표면처리<br>· 단면보수<br>· 주의관찰(재설치) | 08, 09<br>10 |

| 08<br>(25년 하반기) | — | 08<br>(26년 상반기) | 교량받침(A1-SH2) 무수축물탈<br>균열(0.3mm미만) |

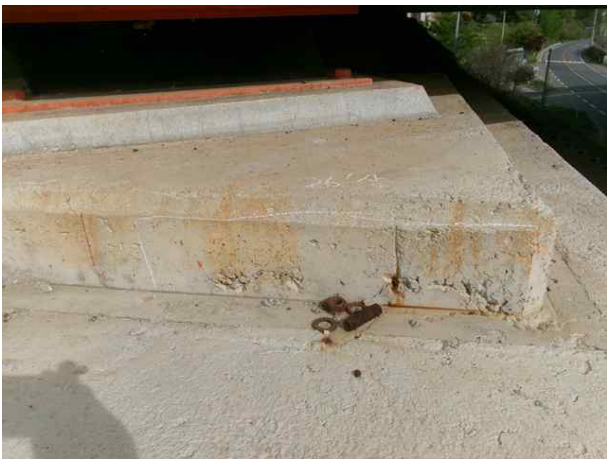
| 09<br>(25년 하반기) | — | 09<br>(26년 상반기) | 교량받침(A2-SH1) 받침콘크리트<br>재료분리 |

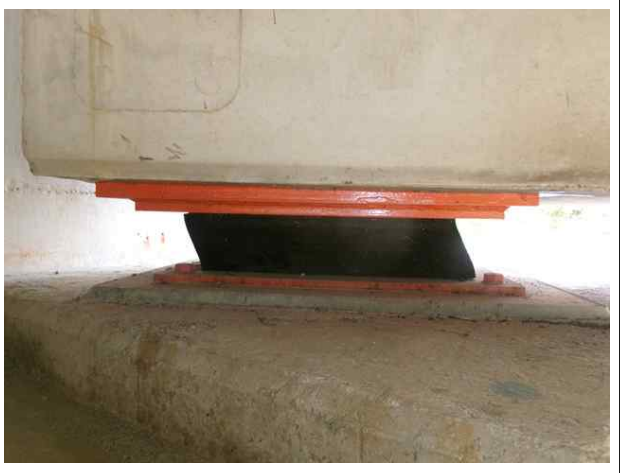
| 10<br>(25년 하반기) | — | 10<br>(26년 상반기) | 교량받침 (A2-SH1~7) 탄성패드 롤오버 |

- 본 구조물인 둔터골천교의 경우 교대 A2측에서 발생한 탄성패드 롤오버 현상이 조사되었다. 이에 정밀안전점검을 실시하여 교량받침의 기능성 확보 여부를 검토하여 발생한 손상에 대한 받침 프리셋팅, 재시공 등의 조치 필요 여부 파악이 필요하다.

- 시설물의 유지관리는 장기적인 구조물의 안정성, 사용성 확보를 위하여 중요한 사항으로 주기적인 점검을 통하여 기존손상의 진전 및 신규손상의 발생 여부를 조사하고, 금회 점검에서 발생한 교량받침 롤오버 현상이 확인되어 정밀한 점검을 통하여 발생한 손상에 대한 위험성을 구조관계 전문기술자에게 점검을 의뢰하여 점검결과에 의한 보수·보강을 실시하는 등의 지속적인 유지관리가 필요하다.

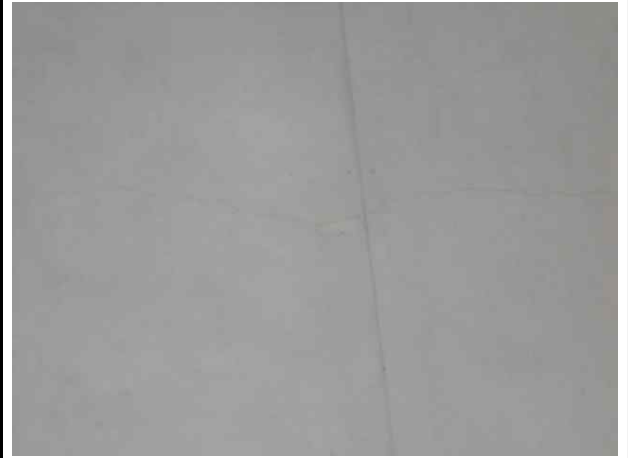
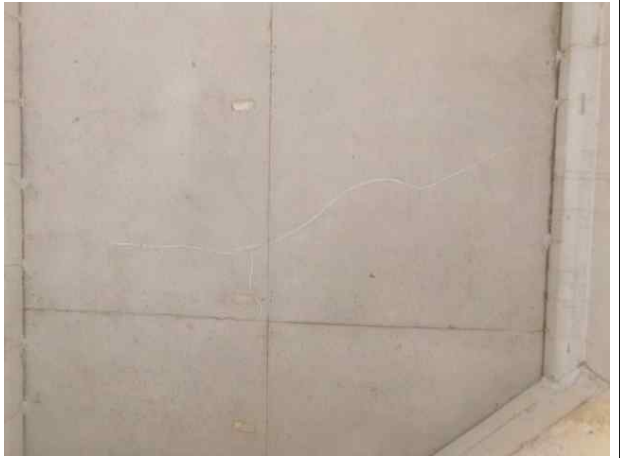
| 점검부위 | | 점검결과 | 발생원인 | 조치<br>필요사항 | 사진<br>번호 |
|---|---|---|---|---|---|
| 바닥판 | | · 균열(0.3mm미만),<br>망상균열(0.3mm미만)<br>· 균열(0.3mm이상)<br>· 균열부백태(0.3mm미만)<br>· 박리 | · 건조수축 및 온도변화<br>· 건조수축 및 온도변화<br>· 균열부 수분침투<br>· 우수유입, 품질관리미흡 | · 표면처리<br>· 주입보수<br>· 표면처리<br>· 단면보수 | 11, 12<br>13, 14<br>15 |

| 11<br>(25년 하반기) | 바닥판 하면(S1-A2)<br>균열 (0.3mm미만) | 11<br>(26년 상반기) | 바닥판 하면(S1-A2)<br>균열 (0.3mm미만) |

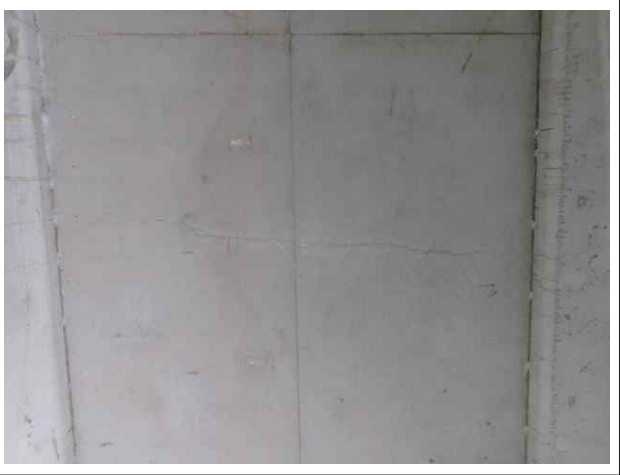
| 12<br>(25년 하반기) | — | 12<br>(26년 상반기) | 바닥판 하면(S1-A2)<br>균열부백태 (0.3mm미만) |

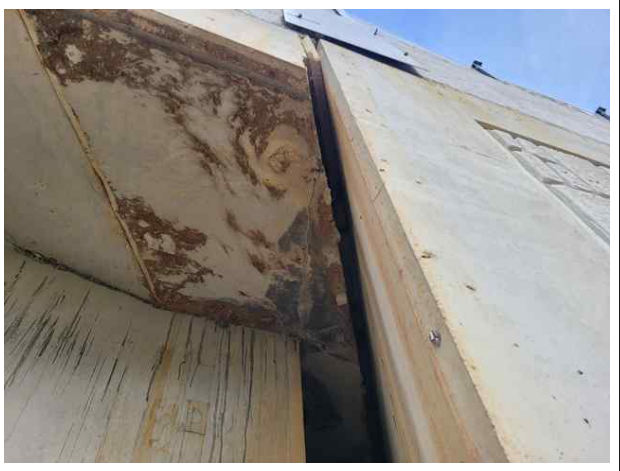
| 13<br>(25년 하반기) | — | 13<br>(26년 상반기) | 바닥판 하면(S1-A1) 박리 |

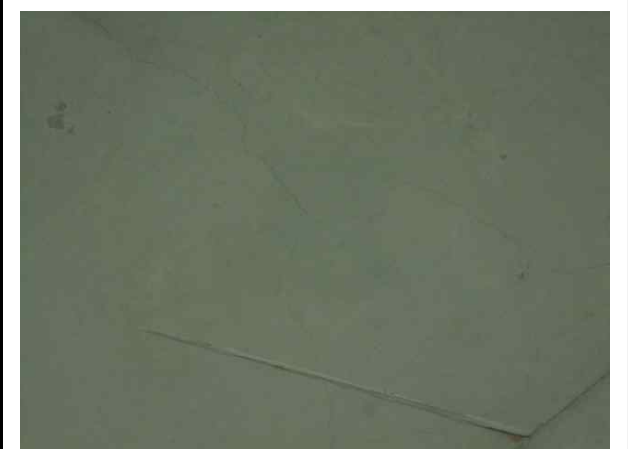
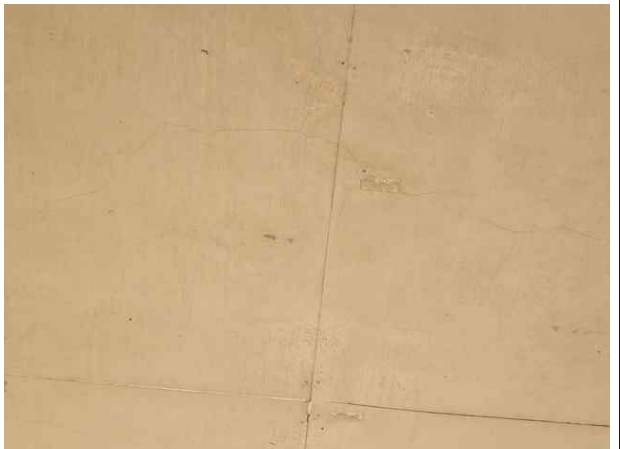
| 14<br>(25년 하반기) | 바닥판 하면(S1-A1)<br>망상균열(0.3mm미만) | 14<br>(26년 상반기) | 바닥판 하면(S1-A1)<br>망상균열(0.3mm미만) |

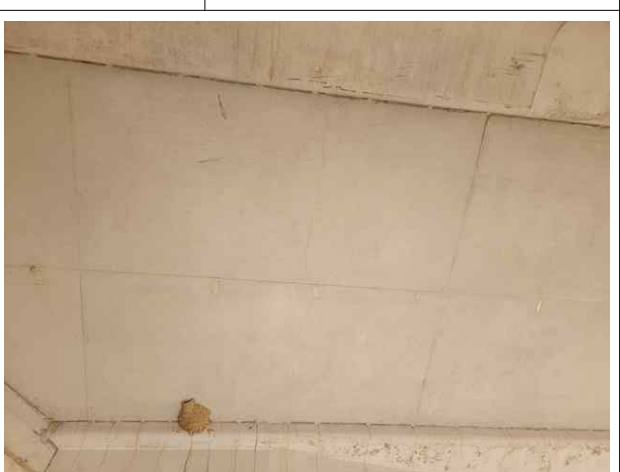
| 15<br>(25년 하반기) | — | 15<br>(26년 상반기) | 바닥판 하면(S1-A1)<br>균열(0.3mm이상) |

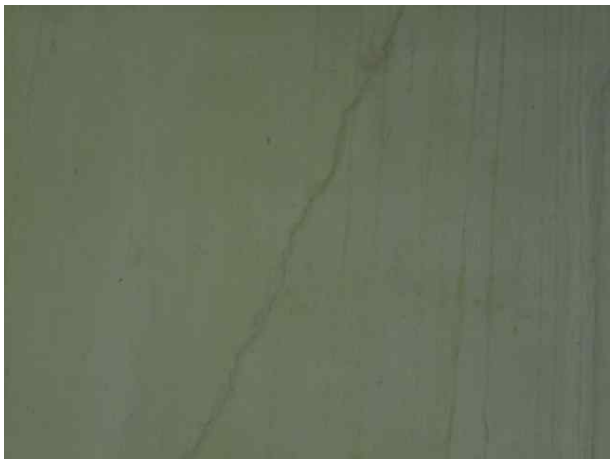
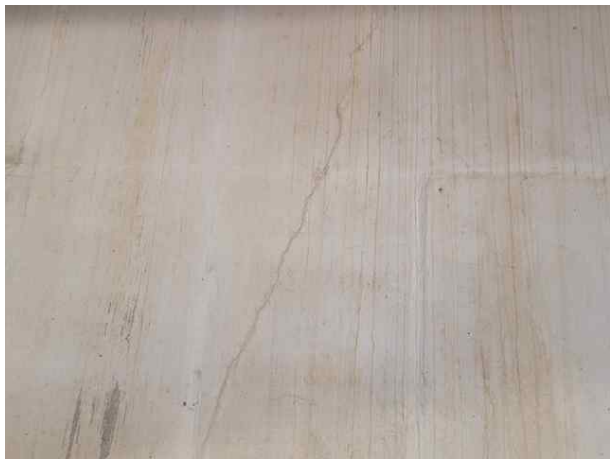
| 점검부위 | | 점검결과 | 발생원인 | 조치<br>필요사항 | 사진<br>번호 |
|---|---|---|---|---|---|
| 교대 | | · 균열(0.3mm미만)<br>· 균열부백태(0.3mm미만) | · 건조수축 및 온도변화<br>· 균열부 수분침투 | · 표면처리<br>· 표면처리 | 16, 17<br>18 |

| 16<br>(25년 하반기) | 교대(A1) 홍벽 균열(0.3mm미만) | 16<br>(26년 상반기) | 교대(A1) 홍벽 균열(0.3mm미만) |

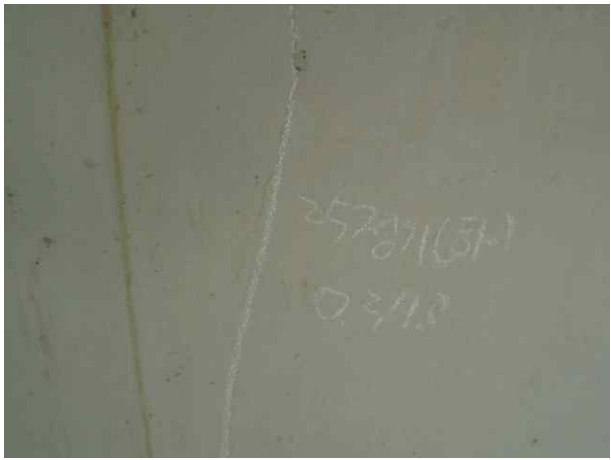
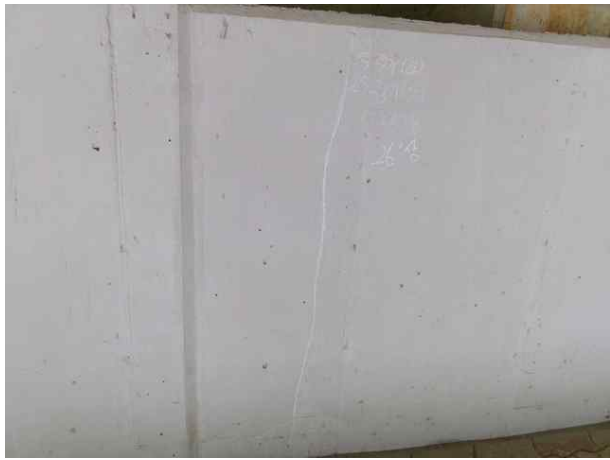
| 17<br>(25년 하반기) | 교대(A2) 구체 균열(0.3mm미만) | 17<br>(26년 상반기) | 교대(A2) 구체 균열(0.3mm미만) |

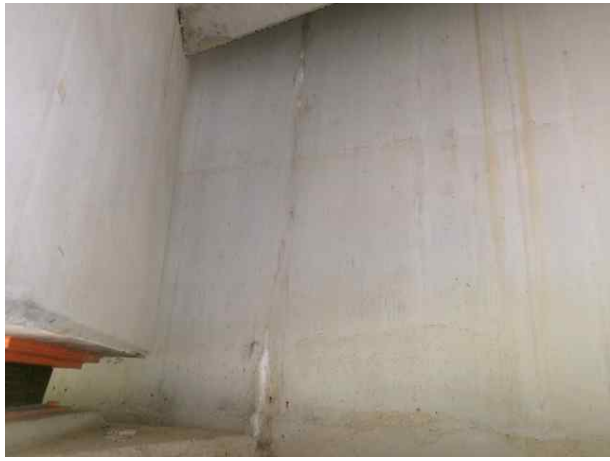
| 18<br>(25년 하반기) | - | 18<br>(26년 상반기) | 교대(A2) 홍벽<br>균열부백태(0.3mm미만) |
