## 1.27 수목2교

1.27 수목2교

본 시설물은 충청남도 부여군 규암면 수목리 422-3 에 위치한 총연장 60.0m, 교폭 24.3m, 상부구조 강합성형 Girder로 구성되어 있고, 2024년 준공후 약 2년간 공용중인 2종 시설물이다.

## 가. 정기안전점검표

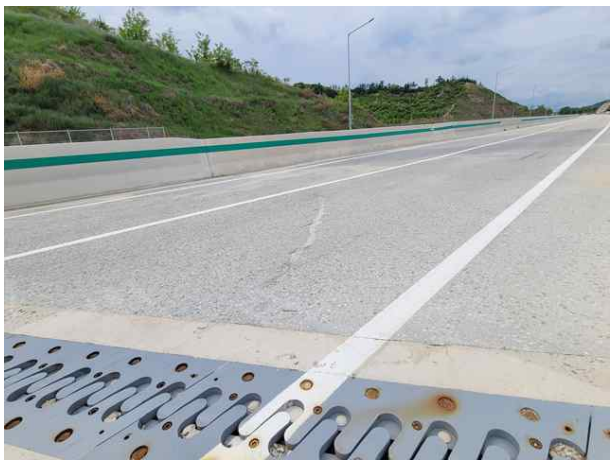
| 점검부위 | | 점검결과 | 발생원인 | 조치<br>필요사항 | 사진<br>번호 |
|---|---|---|---|---|---|
| 교면포장 | | · 접속부 균열 | · 건조수축 및 온도변화 | · 표면처리 | 01 |

| 01<br>(25년 하반기) | — | 01<br>(26년 상반기) | 교면포장 평택방향(S1) 접속부 균열 |

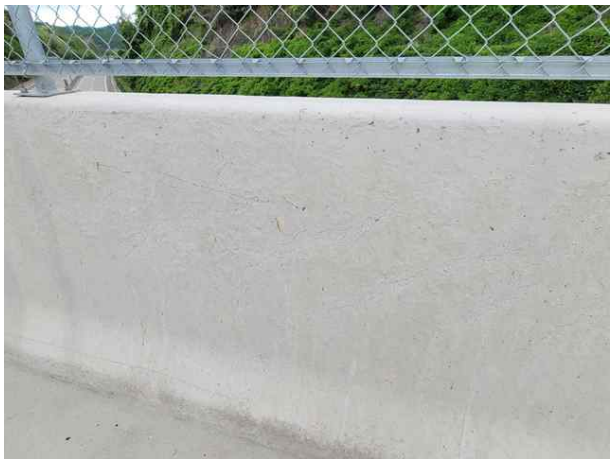
| 점검부위 | | 점검결과 | 발생원인 | 조치<br>필요사항 | 사진<br>번호 |
|---|---|---|---|---|---|
| 난간(방호울타리)<br>및 연석 | | · 균열(0.3mm미만) | · 건조수축, 온도변화 | · 표면처리 | 02 |

| 02<br>(25년 하반기) | — | 02<br>(26년 상반기) | 방호벽 익산방향(S1)<br>균열 (0.3mm미만) |

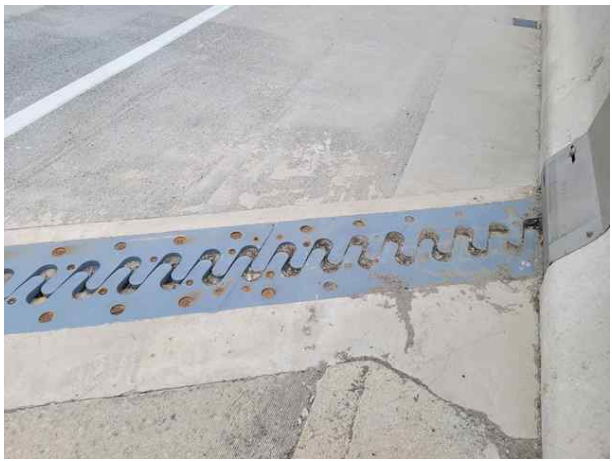
| 점검부위 | | 점검결과 | 발생원인 | 조치<br>필요사항 | 사진<br>번호 |
|---|---|---|---|---|---|
| 신축이음 | | · 후타재 파손<br>· 본체 부식<br>· 단차<br>· 유간 이물질퇴적 | · 외부충격, 차량운하중<br>· 수분접촉, 체수<br>· 차량운하중, 성토부 잔류침하<br>· 비산먼지, 공용기간 증가 | · 단면보수<br>· 재도장, 재설치<br>· 주의관찰<br>· 정비(청소) | 03, 04<br>05, 06 |

| 03<br>(25년 하반기) | — | 03<br>(26년 상반기) | 신축이음 익산방향(A2) 유간<br>이물질퇴적 |

| 04<br>(25년 하반기) | — | 04<br>(26년 상반기) | 신축이음 익산방향(A2) 단차 |
| 05<br>(25년 하반기) | 신축이음 평택방향(A1) 후타재 파손 | 05<br>(26년 상반기) | 신축이음 평택방향(A1) 후타재 파손 |
| 06<br>(25년 하반기) | — | 06<br>(26년 상반기) | 신축이음 평택방향(A2) 본체 부식 |

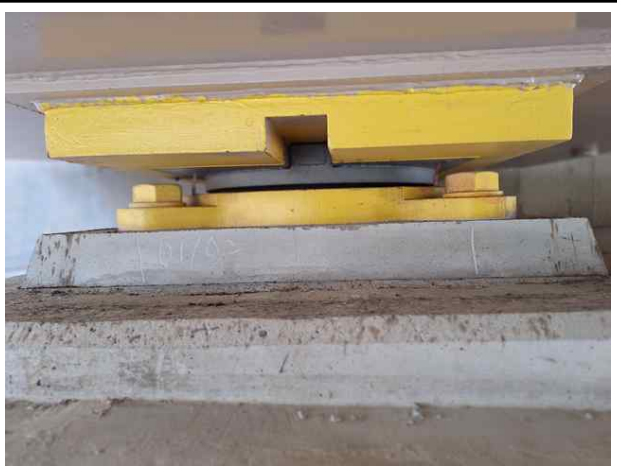
| 점검부위 | | 점검결과 | 발생원인 | 조치<br>필요사항 | 사진<br>번호 |
|---|---|---|---|---|---|
| 받침 | | · 무수축몰탈/받침콘크리트<br>균열(0.3mm미만)<br>· 파손, 잡철물노출 | · 건조수축 및 온도변화<br>· 외부충격, 시공미흡 | · 표면처리<br>· 단면보수 | 07, 08<br>09 |

| 07<br>(25년 하반기) | — | 07<br>(26년 상반기) | 교량받침 익산방향(A2-SH1)<br>무수축물탈 균열 (0.3mm미만) |

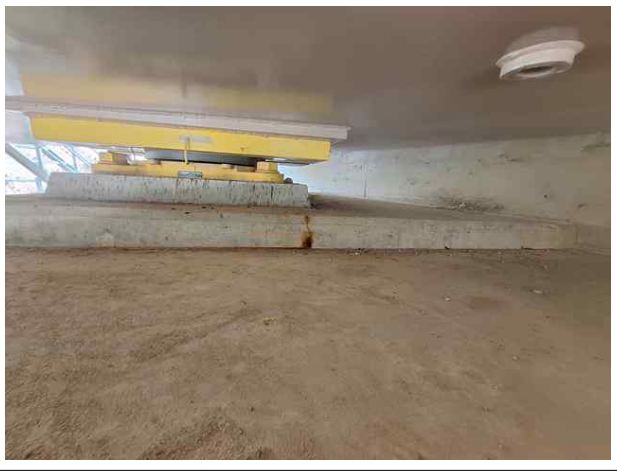
| 08<br>(25년 하반기) | — | 08<br>(26년 상반기) | 교량받침 익산방향(A2-SH1)<br>받침콘크리트 균열 및 잡철근노출 |

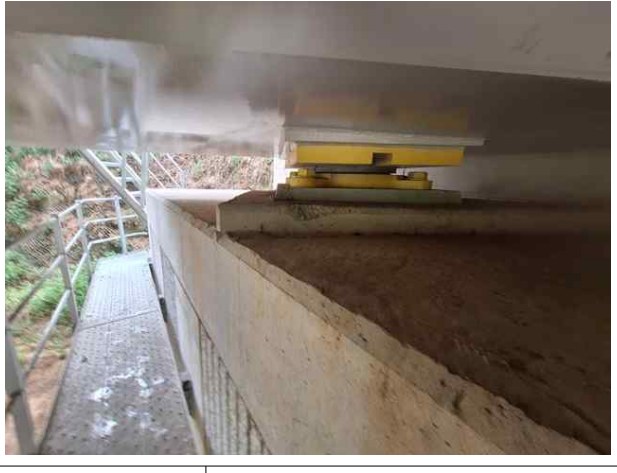
| 09<br>(25년 하반기) | — | 09<br>(26년 상반기) | 교량받침 평택방향(A1-SH1)<br>받침콘크리트 파손 |

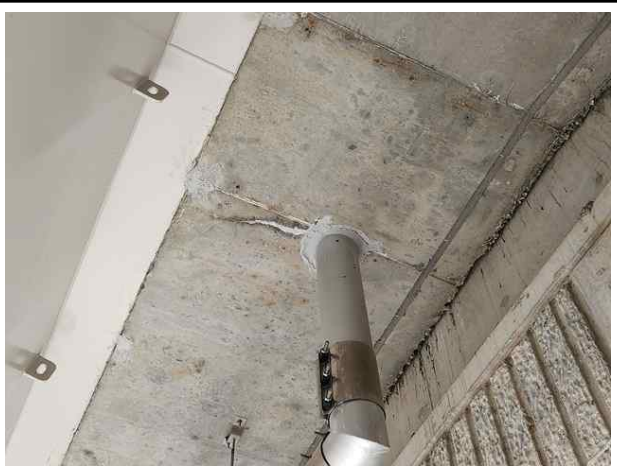
| 점검부위 | | 점검결과 | 발생원인 | 조치<br>필요사항 | 사진<br>번호 |
|---|---|---|---|---|---|
| 바닥판 | | · 균열부백태(0.3mm미만) | · 균열부 수분침투 | · 표면처리 | 10 |

| 10<br>(25년 하반기) | — | 10<br>(26년 상반기) | 바닥판 하면 평택방향(S1)<br>균열부백태(0.3mm미만) |

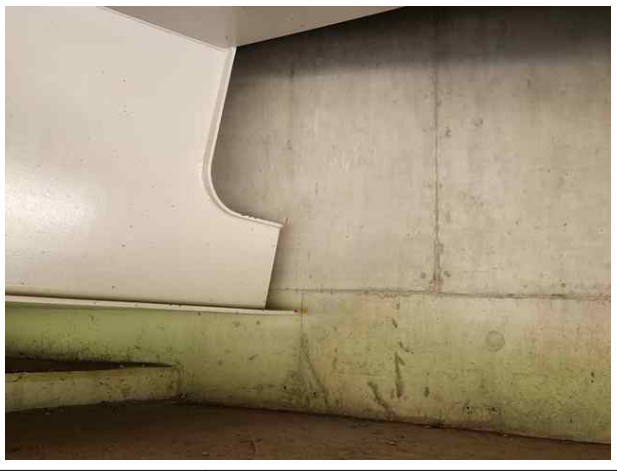
| 점검부위 | | 점검결과 | 발생원인 | 조치<br>필요사항 | 사진<br>번호 |
|---|---|---|---|---|---|
| 교대 | | · 균열(0.3mm미만)<br>· 균열부백태(0.3mm미만)<br>· 파손, 층분리<br>· 폐자재 적치 | · 건조수축 및 온도변화<br>· 균열부 수분침투<br>· 외부충격, 시공미흡<br>· 시공미흡 | · 표면처리<br>· 표면처리<br>· 단면보수<br>· 정비(청소) | 11, 12<br>13, 14<br>15 |

| 11<br>(25년 하반기) | — | 11<br>(26년 상반기) | 교대 익산방향(A1) 흥벽<br>균열(0.3mm미만) |

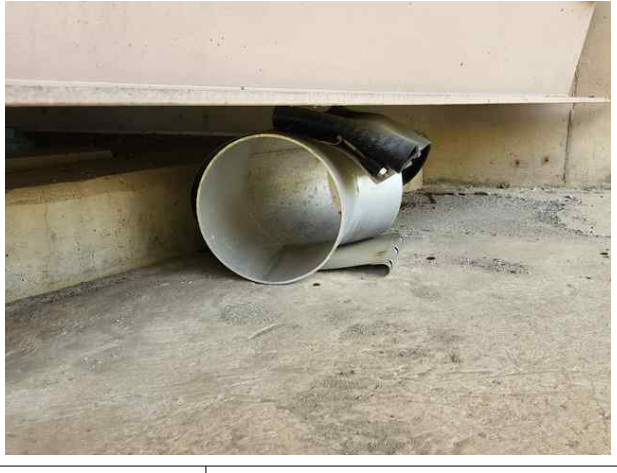
| 12<br>(25년 하반기) | — | 12<br>(26년 상반기) | 교대 익산방향(A1) 폐자재 적치 |

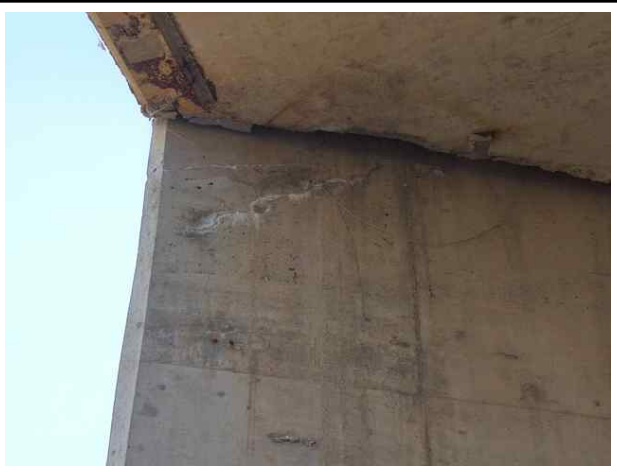
| 13<br>(25년 하반기) | — | 13<br>(26년 상반기) | 교대 익산방향(A2) 홍벽<br>균열부백태(0.3mm미만) |

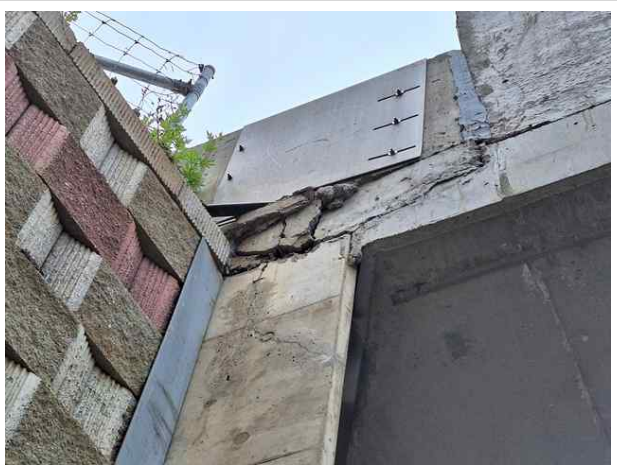
| 14<br>(25년 하반기) | — | 14<br>(26년 상반기) | 교대 평택방향(A1) 좌측 파손 |

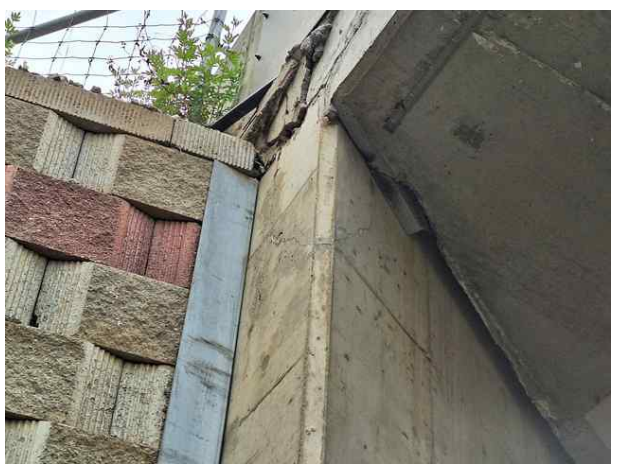
| 15<br>(25년 하반기) | — | 15<br>(26년 상반기) | 교대 평택방향(A1) 홍벽 층분리 |
