## 1.43 월곡3교

본 시설물은 충청남도 예산군 오가면 월곡리 96-37 에 위치한 총연장 50.8m, 교폭 42.3m, 상부구조 변단면 PSC-I빔 형식으로 구성되어 있고, 2024년 준공후 약 2년간 공용중인 2중 시설물이다.

## 가. 정기안전점검표

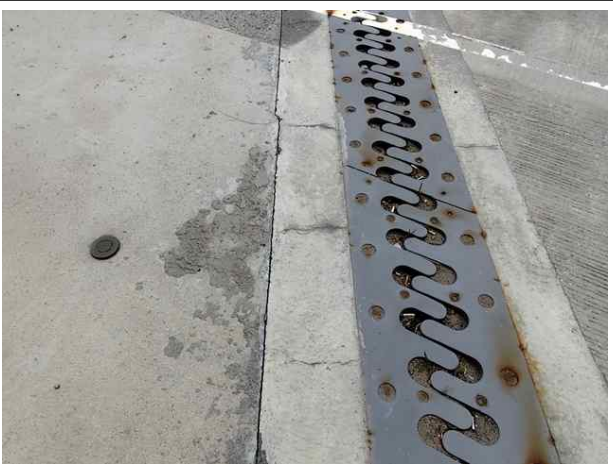
| 01<br>(25년 하반기) | — | 01<br>(26년 상반기) | 신축이음 평택방향(A1) 후타재<br>균열 (0.3mm미만) |

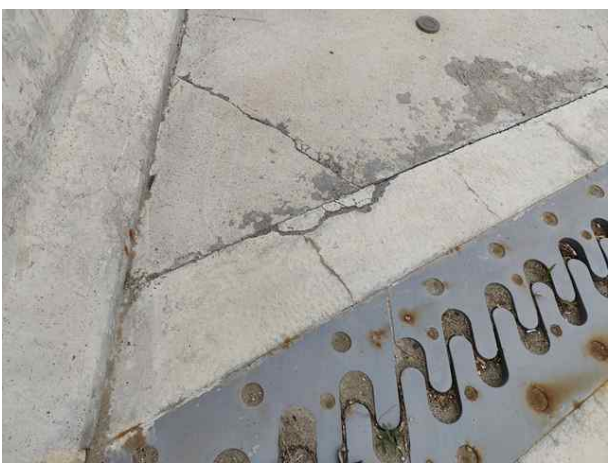
| 02<br>(25년 하반기) | — | 02<br>(26년 상반기) | 신축이음 평택방향(A1) 후타재<br>층분리 |

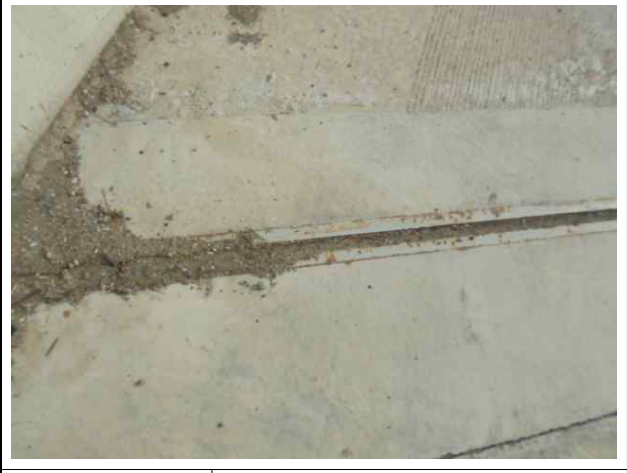
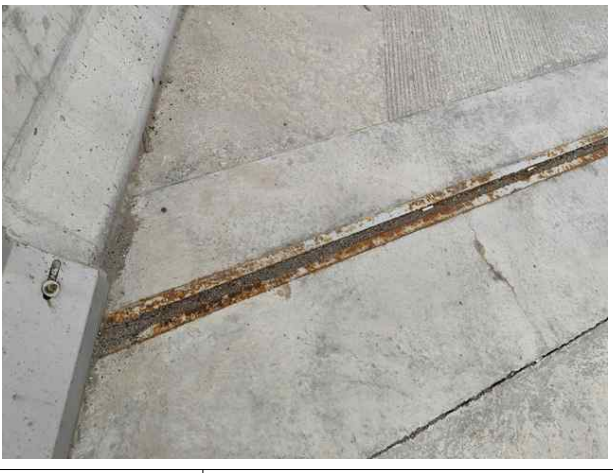
| 03<br>(25년 하반기) | 신축이음 평택방향(A2) 이물질퇴적 | 03<br>(26년 상반기) | 신축이음 평택방향(A2) 이물질퇴적 |

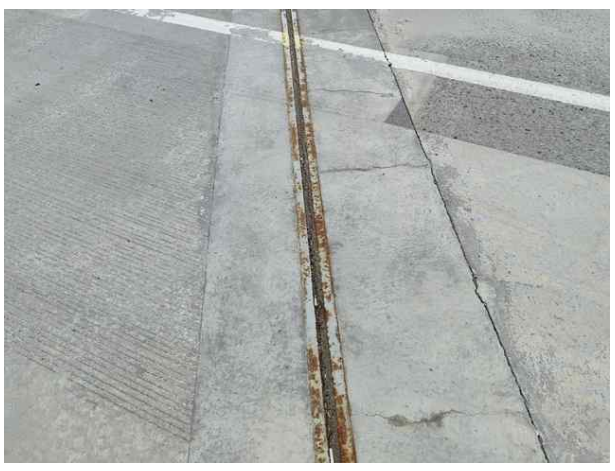
| 04<br>(25년 하반기) | — | 04<br>(26년 상반기) | 신축이음 평택방향(A2) 본체부식 |

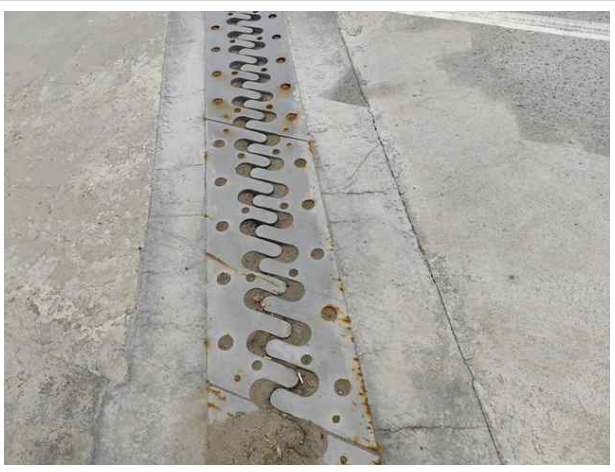
| 05<br>(25년 하반기) | — | 05<br>(26년 상반기) | 신축이음 익산방향(A1) 후타재<br>균열(0.3mm미만) |

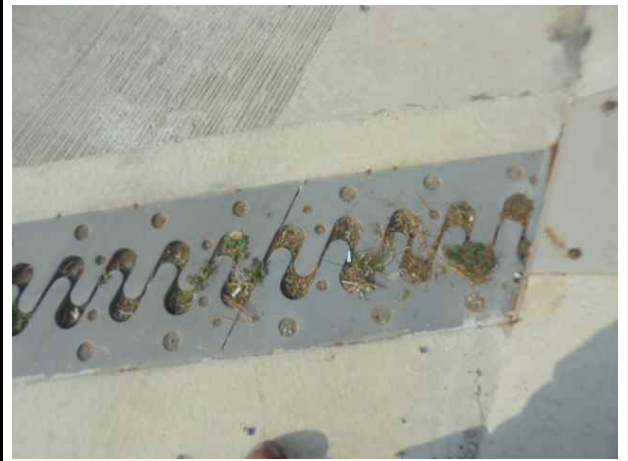
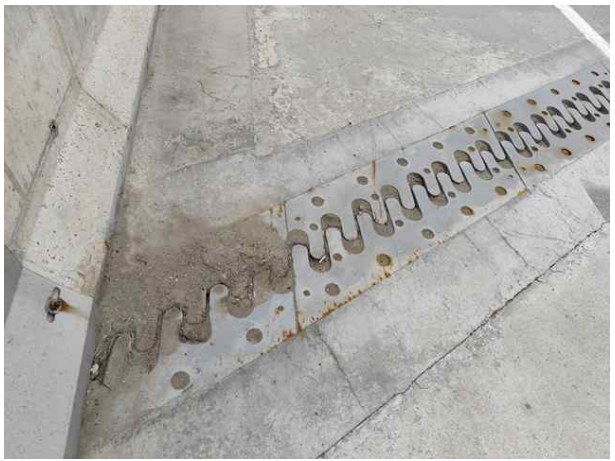
| 06<br>(25년 하반기) | 신축이음 익산방향(A1) 이물질퇴적 | 06<br>(26년 상반기) | 신축이음 익산방향(A1) 이물질퇴적 |

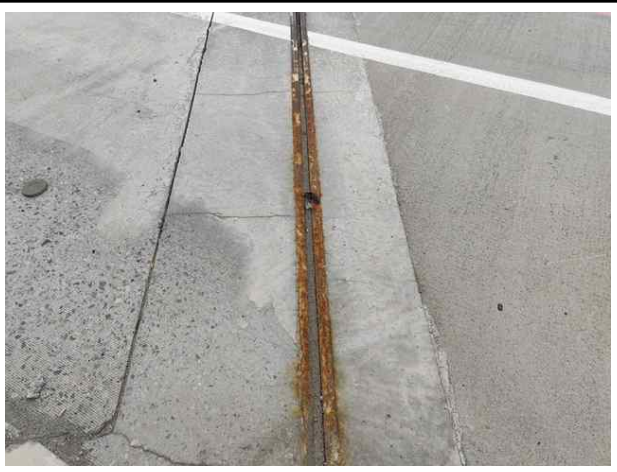
| 07<br>(25년 하반기) | — | 07<br>(26년 상반기) | 신축이음 익산방향(A2) 본체 부식 |

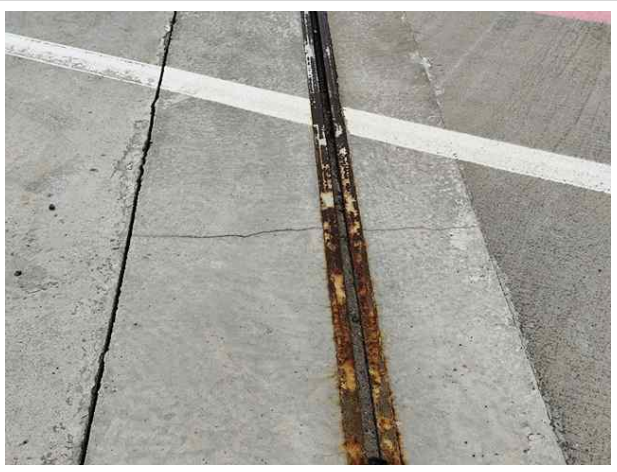
| 08<br>(25년 하반기) | — | 08<br>(26년 상반기) | 신축이음 익산방향(A2) 후타재<br>균열 (0.3mm미만) |

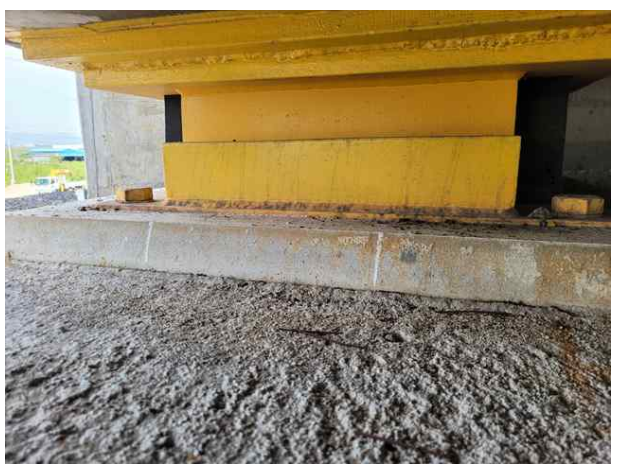
| 09<br>(25년 하반기) | — | 09<br>(26년 상반기) | 교량받침(A2-SH1) 무수축물탈<br>균열 (0.3mm미만) |

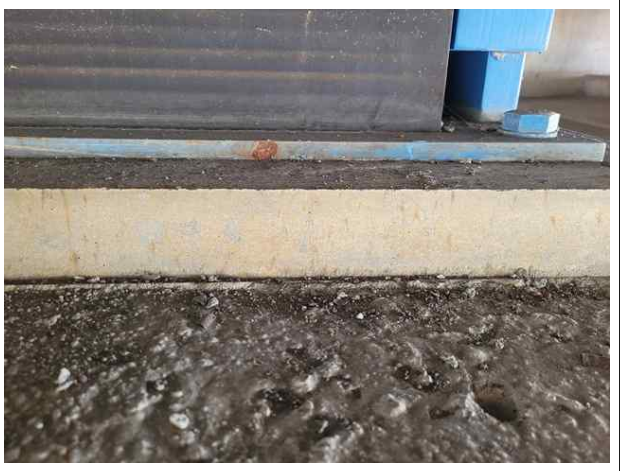
| 10<br>(25년 하반기) | — | 10<br>(26년 상반기) | 교량받침 (A2-SH5) 무수축물탈<br>균열 (0.3mm미만) |

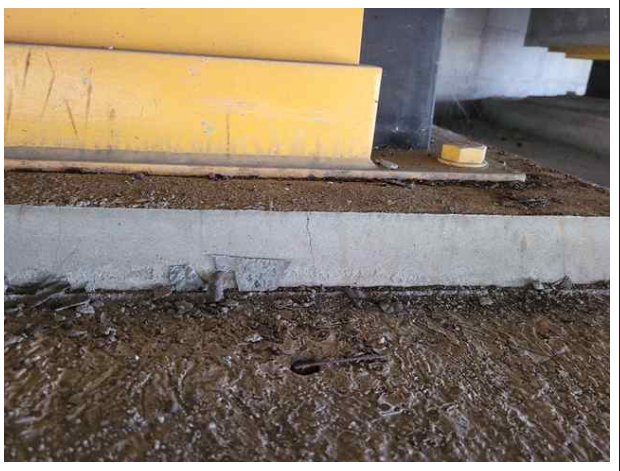
| 11<br>(25년 하반기) | 거더(S1-G4) 파손 | 11<br>(26년 상반기) | 교량받침 (A2-SH8) 무수축물탈<br>균열 (0.3mm미만) |

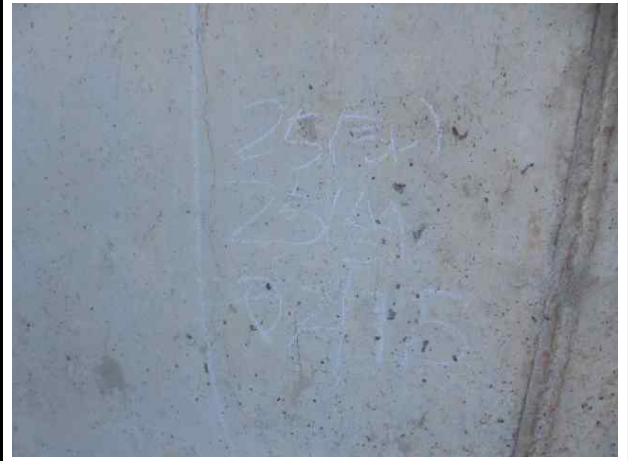
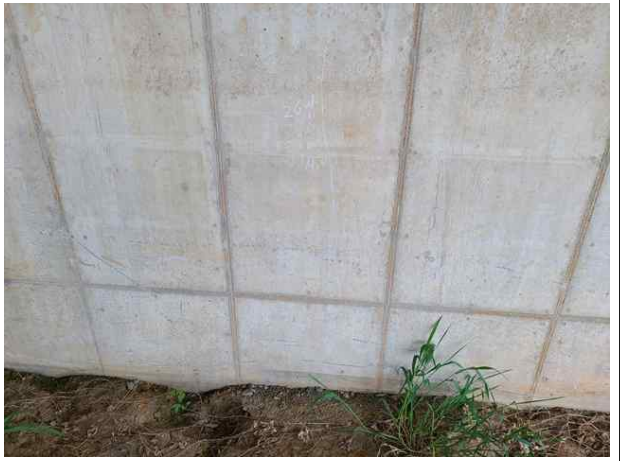
| 12<br>(25년 하반기) | 교대(A1) 균열 (0.3mm미만) | 12<br>(26년 상반기) | 교대(A1) 균열 (0.3mm미만) |

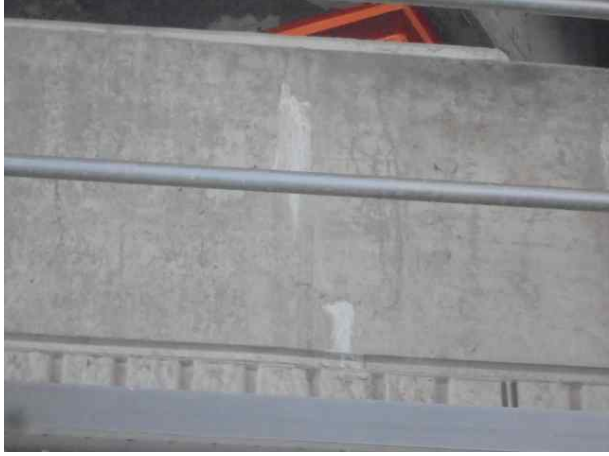
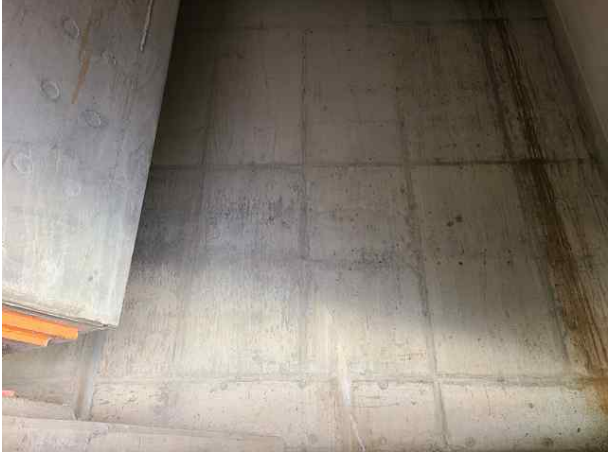
| 13<br>(25년 하반기) | 교대(A1) 균열부백태 | 13<br>(26년 상반기) | 교대(A1) 균열부백태 |

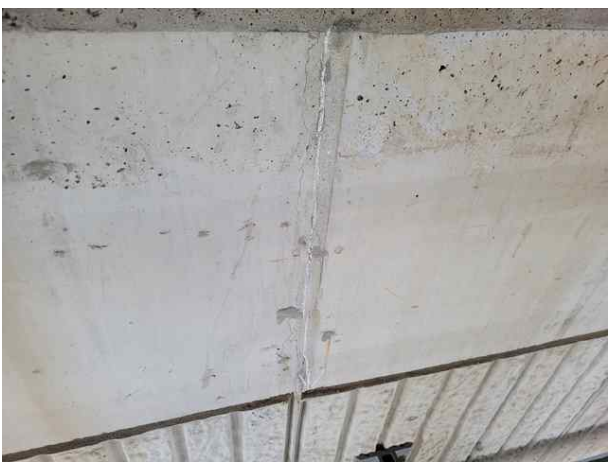
| | | 14<br>(26년 상반기) | 교대(A2) 균열(0.3mm미만) |
