## 2.2 남양1터널(평택)

### 2.2.1 개요

본 시설물은 충청남도 청양군 남양면 온직리 산 47-10 에 위치한 총연장 650.0m, 폭 7.0m 높이 4.8m 의 NATM 터널로서, 2024년 준공후 약 2년간 공용중인 2중 시설물이다.

## 가. 정기안전점검표

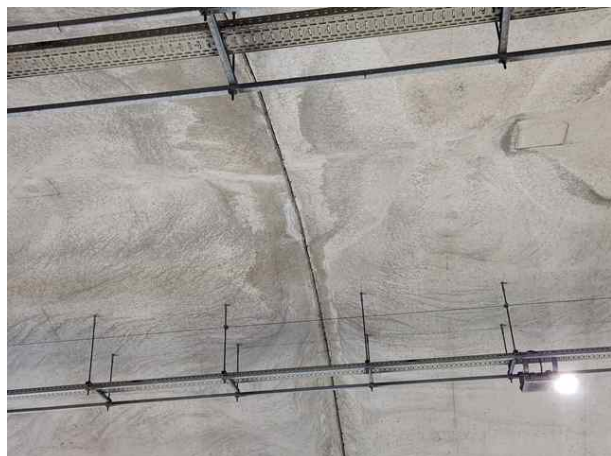
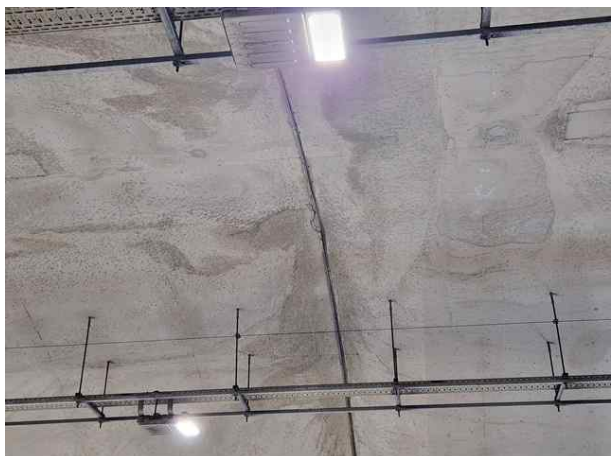
| 점검부위 | | 점검결과 | 발생원인 | 조치<br>필요사항 | 사진<br>번호 |
|---|---|---|---|---|---|
| 라이닝 | | · 보수부 재균열(0.3㎜미만)<br>· 균열(0.3㎜미만)<br>· 층분리 | · 보수미흡<br>· 건조수축 및 온도변화<br>· 다짐미흡 및 온도변화 | · 표면처리<br>· 표면처리<br>· 단면보수 | 03<br>06<br>04, 05<br>07 |

| 04<br>(26년 상반기) | 천단부(S46) 충분리 | 05<br>(26년 상반기) | 천단부(S55) 충분리 |

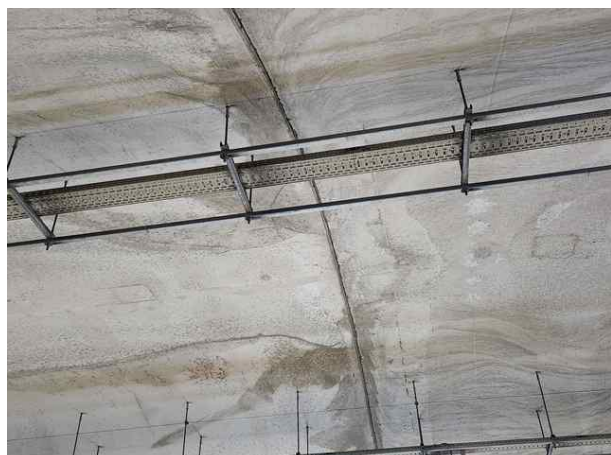
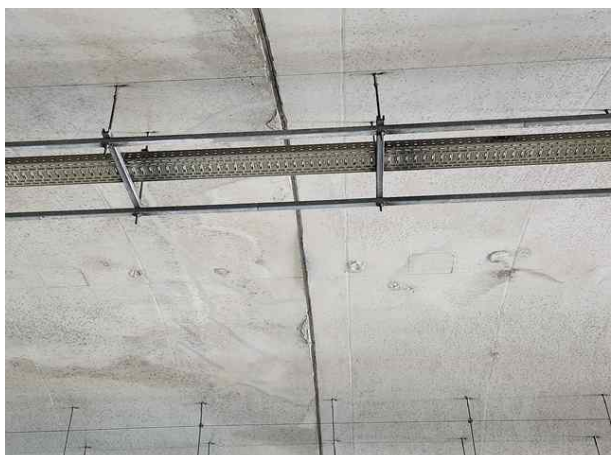
| 06<br>(26년 상반기) | 천단부(S61) 균열(0.3mm미만) | 07<br>(26년 상반기) | 천단부(S72) 충분리 |

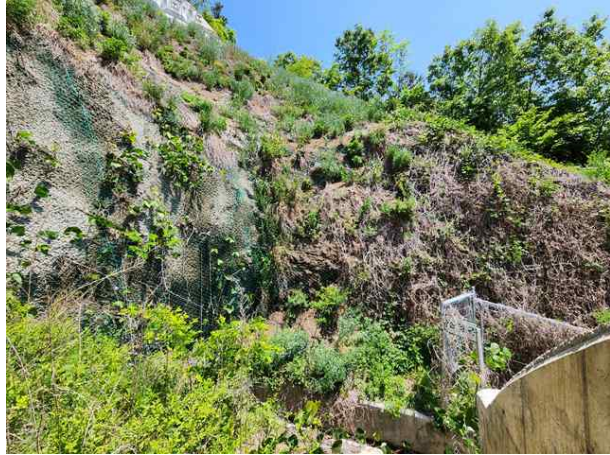
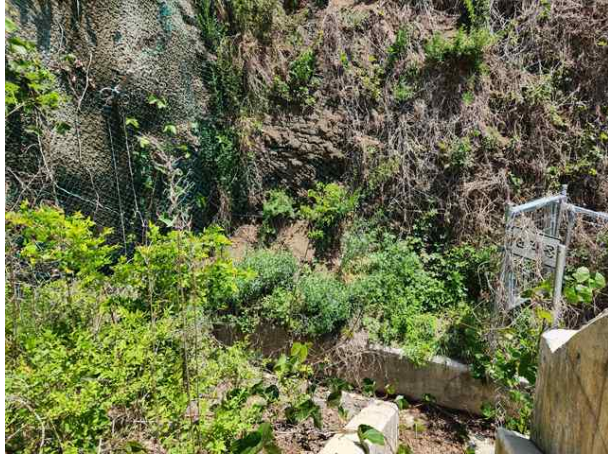
| 점검부위 | | 점검결과 | 발생원인 | 조치<br>필요사항 | 사진<br>번호 |
|---|---|---|---|---|---|
| 절토사면<br>(낙석보호시설,<br>점검로 등) | | · 토사유실 | · 공용기간 증가, 우수에 의한 침식 | · 되메우기,<br>녹생토 | 12 |

| 12<br>(26년 상반기) | 절토사면(시점부) 토사유실 | 12<br>(26년 상반기) | 절토사면(시점부) 토사유실 |

- 금회 정기안전점검 실시결과, 구조물에 안전성에 영향을 미치는 결함 및 손상은 발견되지 않았으며, 발생한 주요손상으로는 갭문 중점 배수로 토사퇴적, 라이닝 보수부 재균열(0.3mm미만), 균열(0.3mm미만), 층분리, 공동구 덮개 파손, 노면(포장부) 포장 파손, 절토사면 토사유실, 옹벽 하부 누수 및 토사유실 등의 손상이 조사되었으며 내구성 확보 차원의 적절한 보수 및 주기적인 관찰을 실시하는 유지관리가 필요할 것으로 판단되고, 특히 절토사면 토사유실, 옹벽 하부 누수 및 토사유실의 경우 추가적인 유실이 우려되어 손상 발생부에 대하여 녹생토, 되메우기 등의 조치가 요망된다.

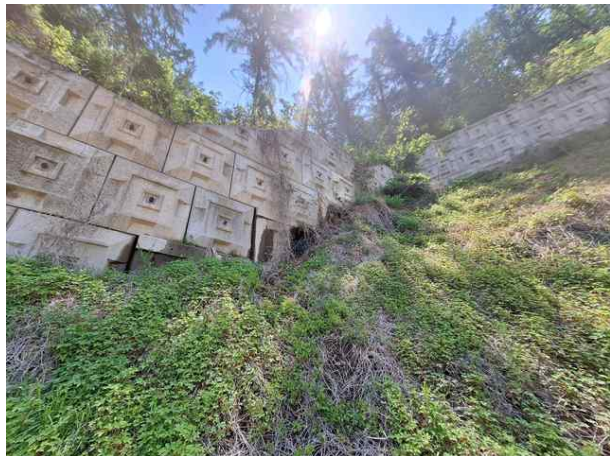
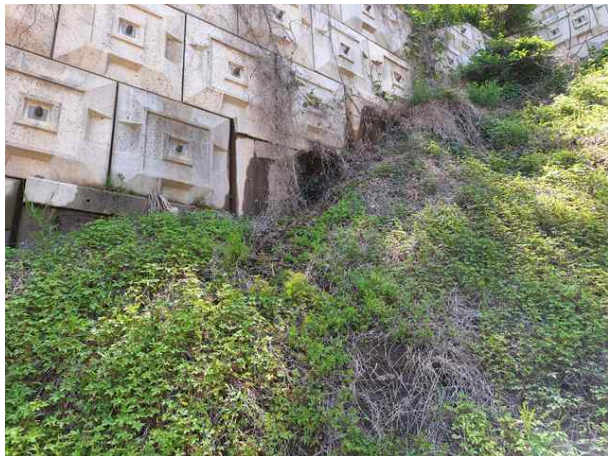
| 점검부위 | | 점검결과 | 발생원인 | 조치<br>필요사항 | 사진<br>번호 |
|---|---|---|---|---|---|
| | | · 옹벽 하부 누수 및<br>토사유실 | · 배수 미흡, 지하수 유출 등 | · 되메우기 및<br>주의관찰 | 13 |

| 13<br>(26년 상반기) | 절토사면(중점부) 옹벽 하부 누수 및 토사유실 | 13<br>(26년 상반기) | 절토사면(중점부) 옹벽 하부 누수 및 토사유실 |

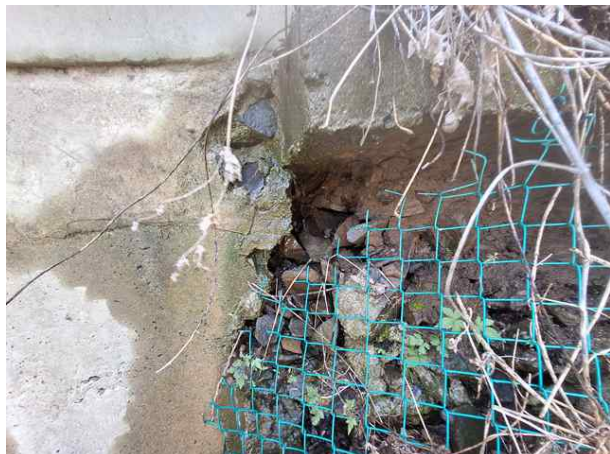
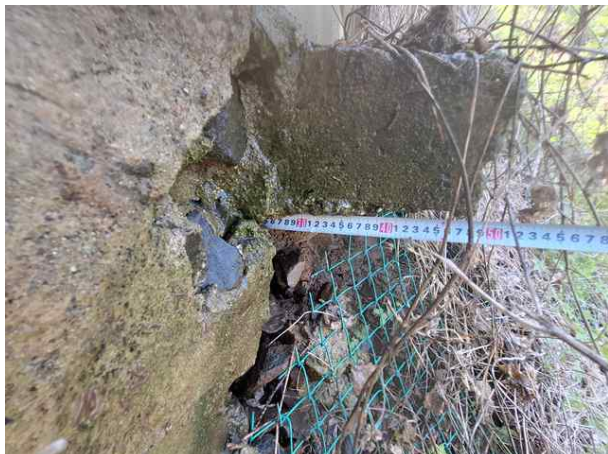
| 13<br>(26년 상반기) | 절토사면(중점부) 옹벽 하부 누수 및 토사유실 | 13<br>(26년 상반기) | 절토사면(중점부) 옹벽 하부 누수 및 토사유실 |

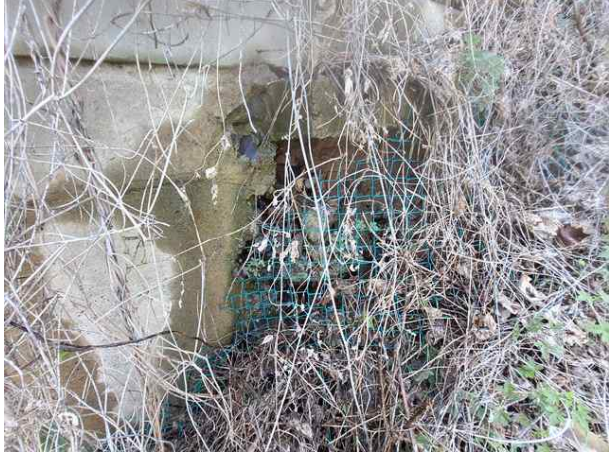
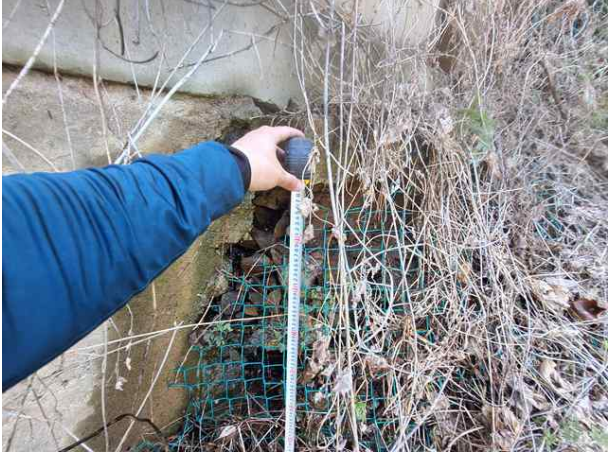
| 13<br>(26년 상반기) | 절토사면(중점부) 옹벽 하부 누수 및 토사유실 | 13<br>(26년 상반기) | 절토사면(중점부) 옹벽 하부 누수 및 토사유실 |

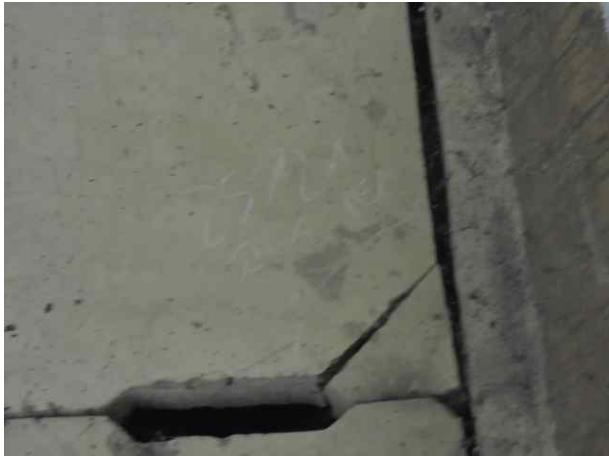
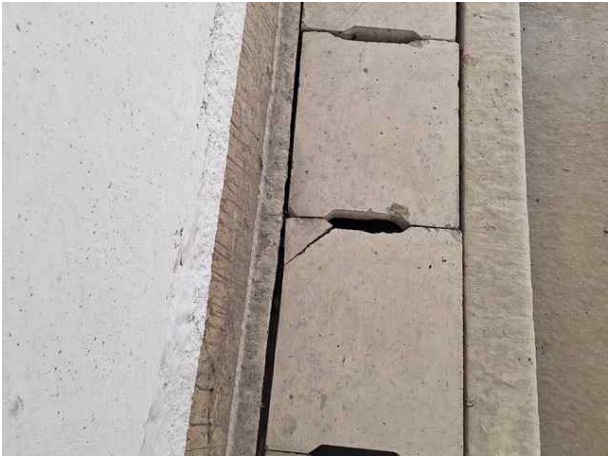
| 점검부위 | | 점검결과 | 발생원인 | 조치<br>필요사항 | 사진<br>번호 |
|---|---|---|---|---|---|
| 공동구 | | · 덮개 파손 | · 시공미흡, 공용기간 증가 | · 정비 | 14, 15<br>16 |

| 14<br>(25년 하반기) | 공동구(S4) 덮개 파손 | 14<br>(26년 상반기) | 공동구(S4) 덮개 파손 |

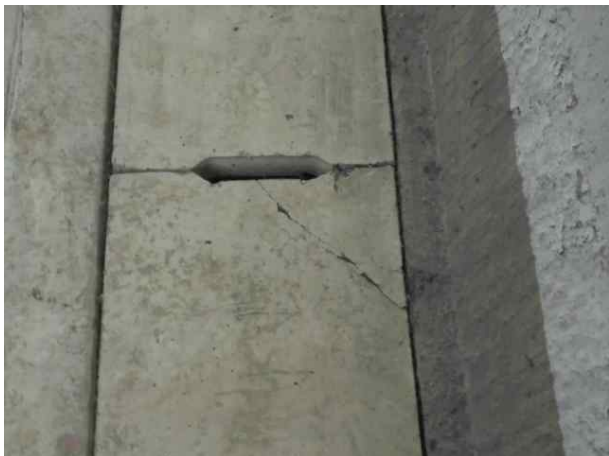
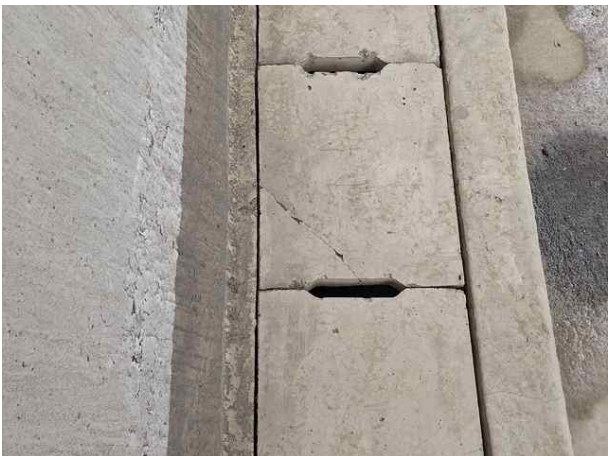
| 15<br>(25년 하반기) | 공동구(S12) 덮개 파손 | 15<br>(26년 상반기) | 공동구(S12) 덮개 파손 |

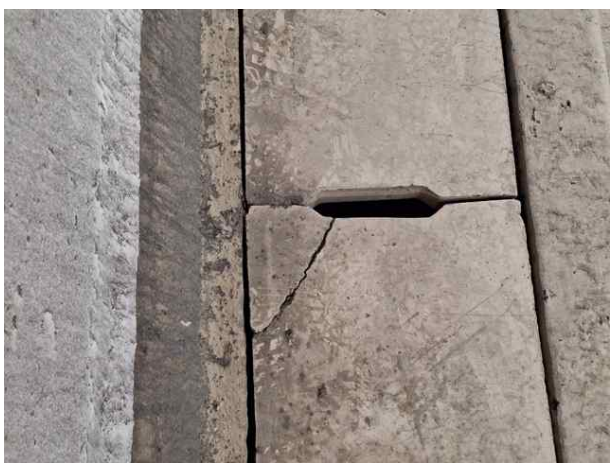
| 16<br>(25년 하반기) | 공동구(S30) 덮개 파손 | 16<br>(26년 상반기) | 공동구(S30) 덮개 파손 |

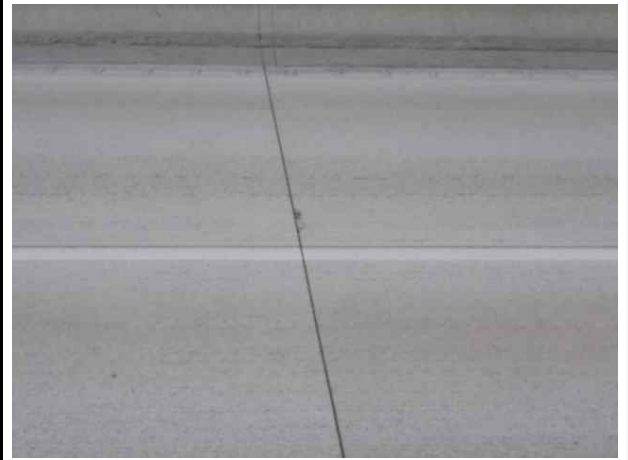
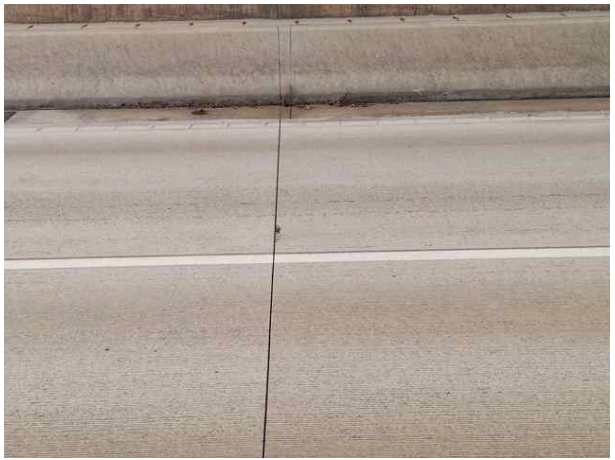
| 점검부위 | | 점검결과 | 발생원인 | 조치<br>필요사항 | 사진<br>번호 |
|---|---|---|---|---|---|
| 노면 | | · 포장 파손 | · 외부충격 | · 단면보수 | 17 |

| 17<br>(25년 하반기) | 포장부(S5) 포장 파손 | 17<br>(26년 상반기) | 포장부(S5) 포장 파손 |
