## 2.7 봉수산터널(익산)

2.7 봉수산터널(익산)

## 가. 정기안전점검표

## 나. 정기안전점검 실시결과 요약표

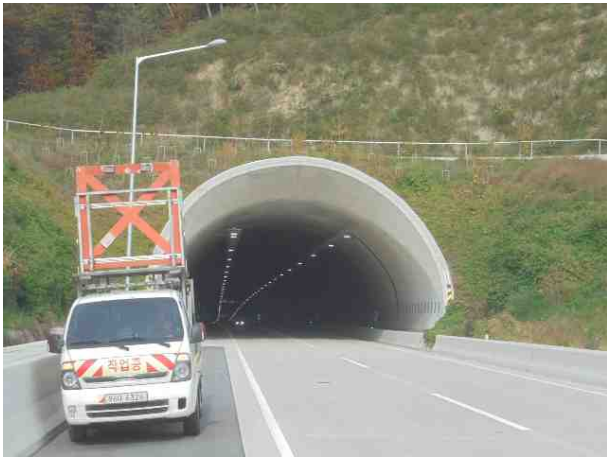
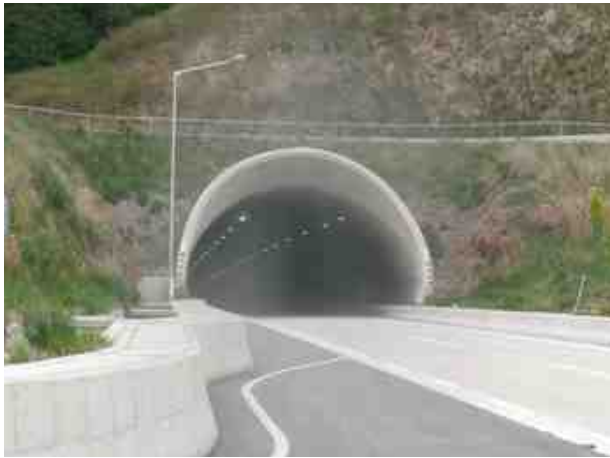
| 02<br>(25년 하반기) | 갱문부(중점) 배수로 토사퇴적 | 02<br>(26년 상반기) | 갱문부(중점) 배수로 토사퇴적 |

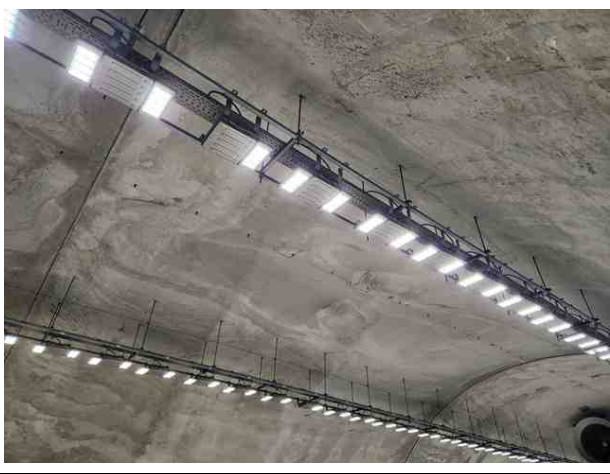
| 03<br>(25년 하반기) | 천단부(S13) 균열(0.3mm미만) | 03<br>(26년 상반기) | 천단부(S13) 균열(0.3mm미만) |

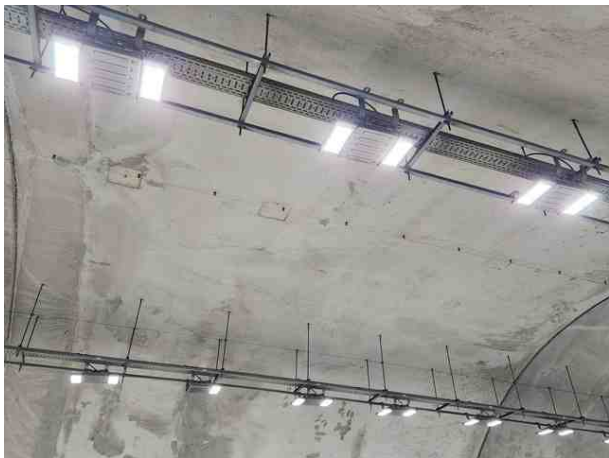
| 04<br>(25년 하반기) | 천단부(S22) 균열(0.3mm이상) | 04<br>(26년 상반기) | 천단부(S22) 균열(0.3mm이상) |

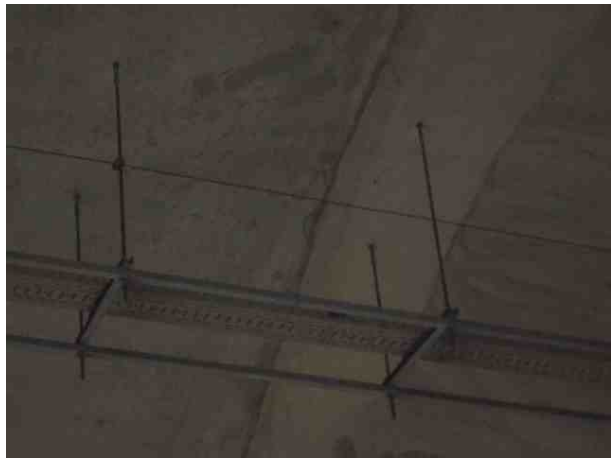
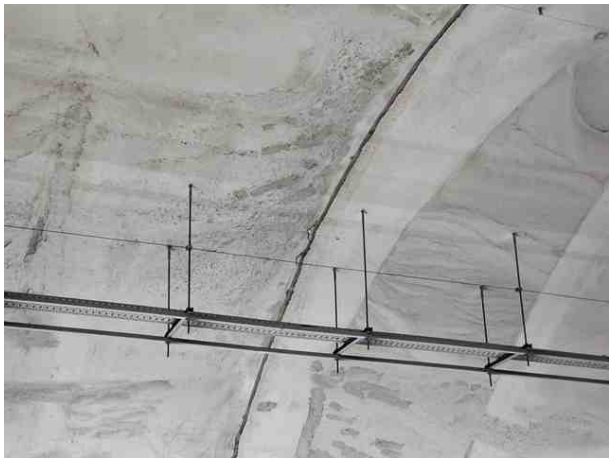
| 05<br>(25년 하반기) | 천단부(S45) 박리 | 05<br>(26년 상반기) | 천단부(S45) 박리 |

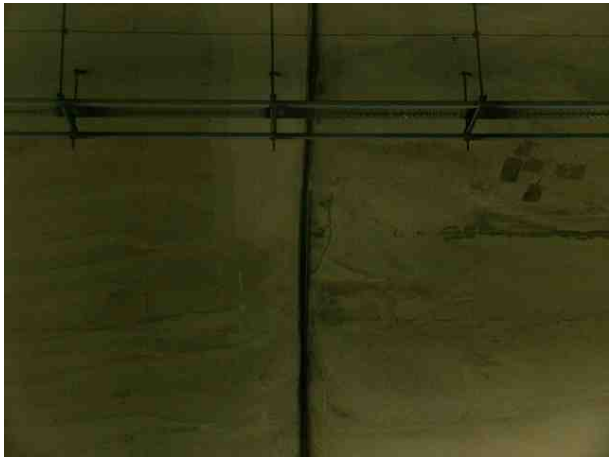
| 06<br>(25년 하반기) | 천단부(S248) 충분리 | 06<br>(26년 상반기) | 천단부(S248) 충분리 |

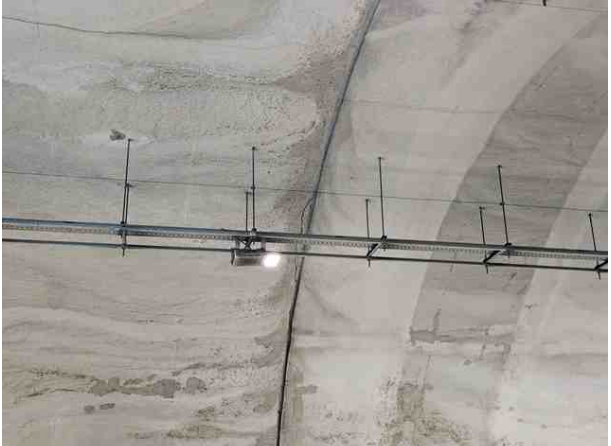
| 07<br>(26년 상반기) | 천단부(S5) 충분리 | 08<br>(26년 상반기) | 천단부(S41) 박리 |

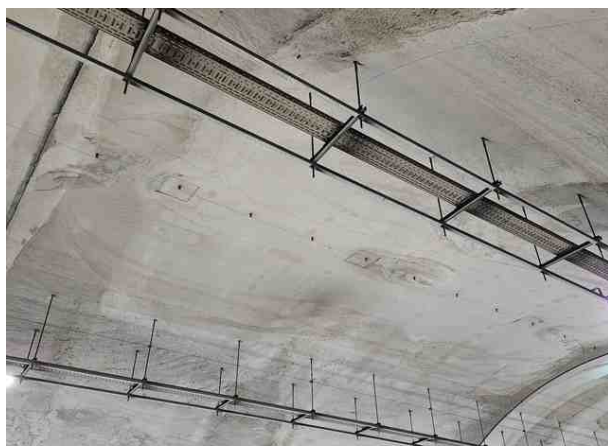
| 09<br>(26년 상반기) | 천단부(S121) 균열(0.3mm미만) | 10<br>(26년 상반기) | 천단부(S176) 균열(0.5mm이상) |

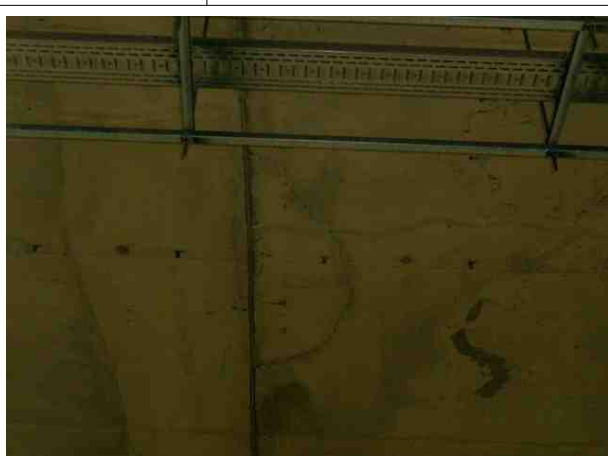
| 11<br>(26년 상반기) | 천단부(S252) 반원형<br>균열(0.3mm이상) | 12<br>(26년 상반기) | 천단부(S257) 반원형<br>균열(0.3mm이상) |

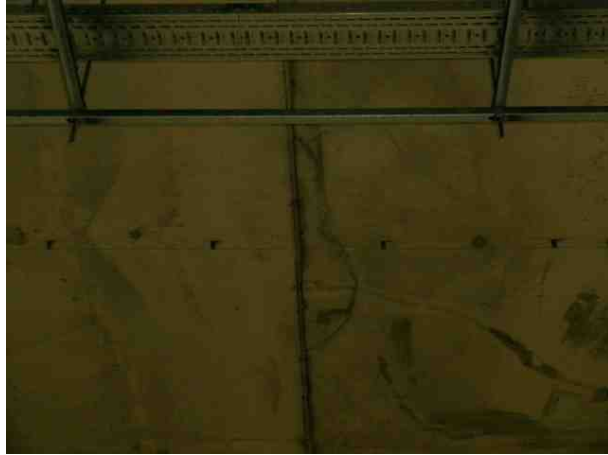
| 13<br>(26년 상반기) | 천단부(S264) 반원형<br>균열(0.3mm이상) | 14<br>(26년 상반기) | 천단부(S267) 반원형<br>균열(0.3mm이상) |

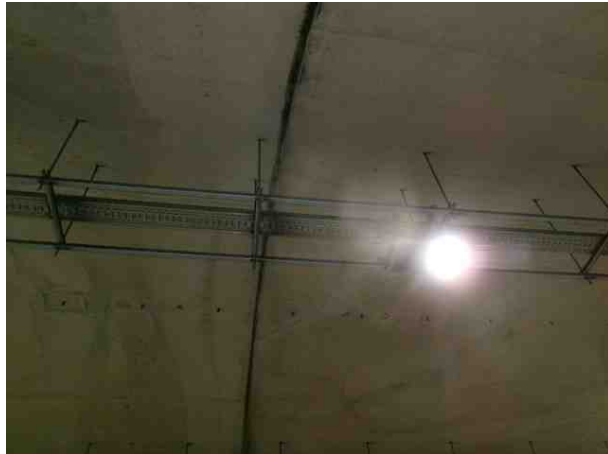
| 15<br>(26년 상반기) | 천단부(S268) 반원형<br>균열(0.5mm이상) | 16<br>(26년 상반기) | 천단부(S271) 층분리 |

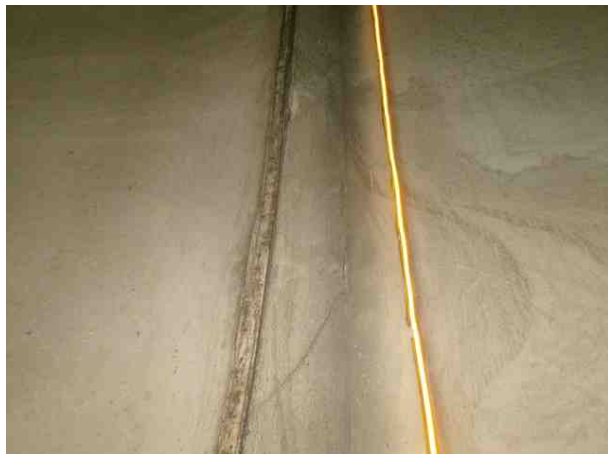
| 17<br>(26년 상반기) | 천단부(S298) 반원형<br>균열(0.5mm이상) | 18<br>(26년 상반기) | 천단부(S323) 반원형<br>균열(0.3mm미만) |

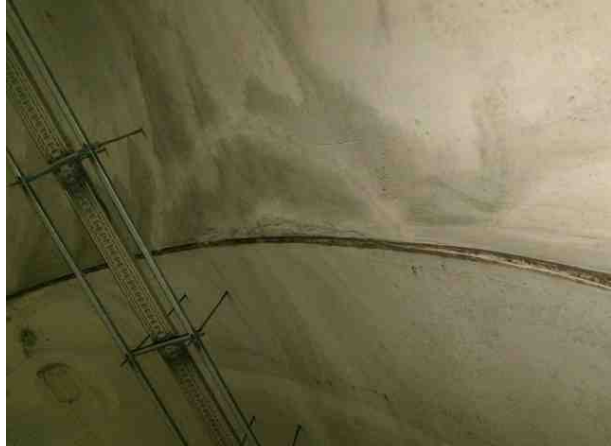
| 19<br>(26년 상반기) | 천단부(S355) 충분리 | 20<br>(26년 상반기) | 천단부(S375) 망상균열 |

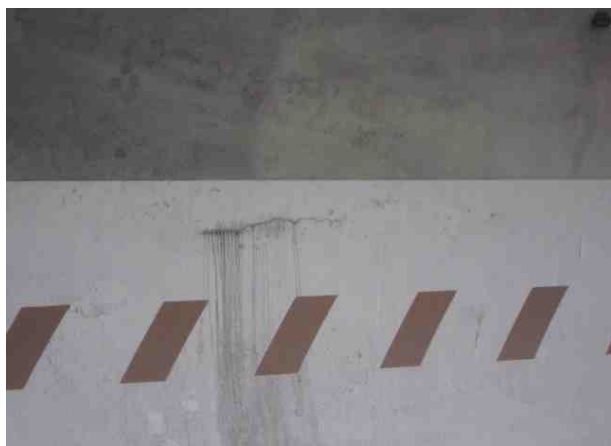
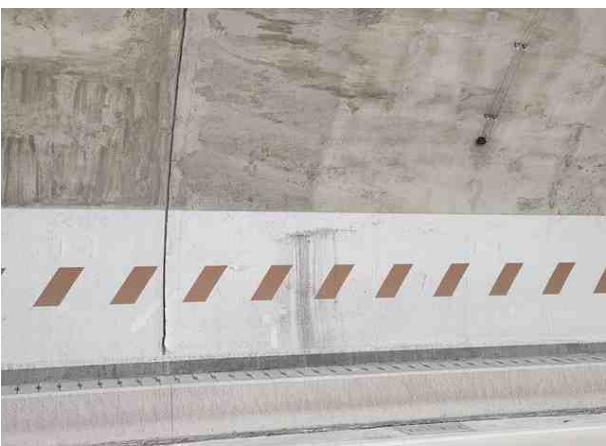
| 21<br>(25년 하반기) | 측벽부(S8) 균열(0.3mm미만) | 21<br>(26년 상반기) | 측벽부(S8) 균열(0.3mm미만) |

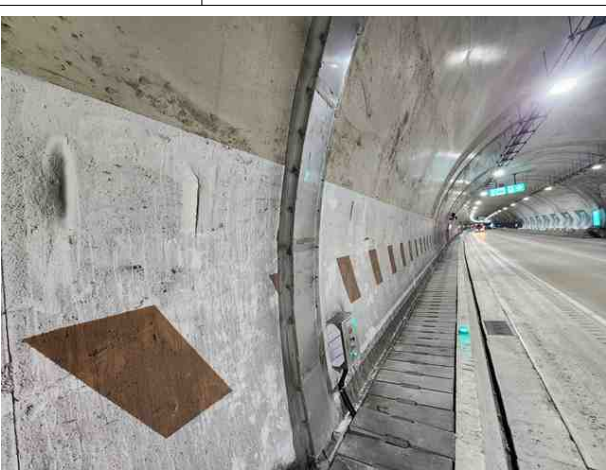
| 22<br>(25년 하반기) | 측벽부(S83) 누수흔적 | 22<br>(26년 상반기) | 측벽부(S83) 누수흔적 |

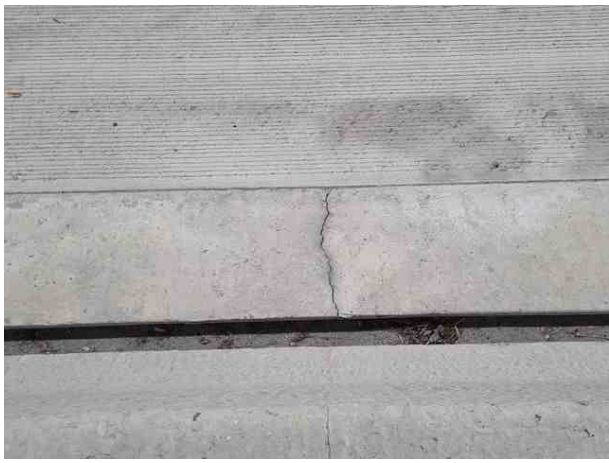
| 점검부위 | 점검결과 | 발생원인 | 조치<br>필요사항 | 사진<br>번호 |
|---|---|---|---|---|
| 배수상태 | · 측구 균열<br>· 측구 파손 | · 건조수축 및 온도변화<br>· 외부충격 | · 주의관찰<br>· 단면보수 | 27, 29<br>32<br>28, 30<br>31 |

| 27<br>(26년 상반기) | 배수시설(S9) 측구 균열 | 28<br>(26년 상반기) | 배수시설(S54) 측구 파손 |

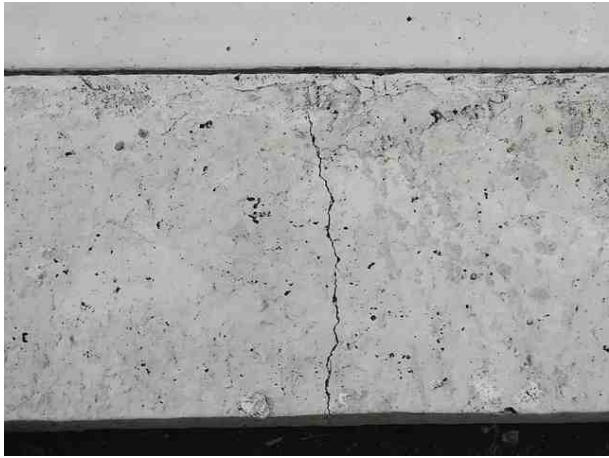
| 29<br>(26년 상반기) | 배수시설(S111) 측구 균열 | 30<br>(26년 상반기) | 배수시설(S177) 측구 파손 |

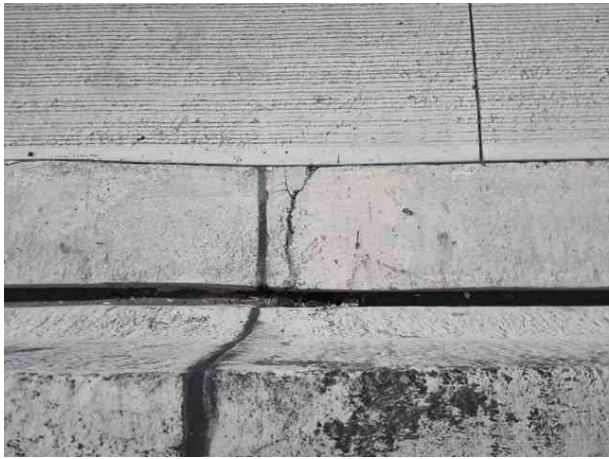
| 31<br>(26년 상반기) | 배수시설(S268) 측구 파손 | 32<br>(26년 상반기) | 배수시설(S271) 측구 균열 |

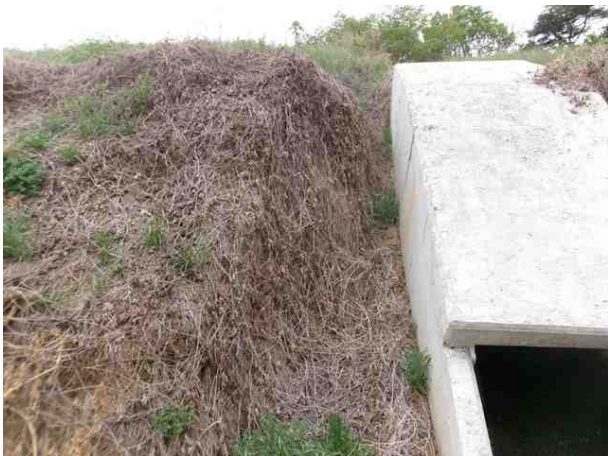
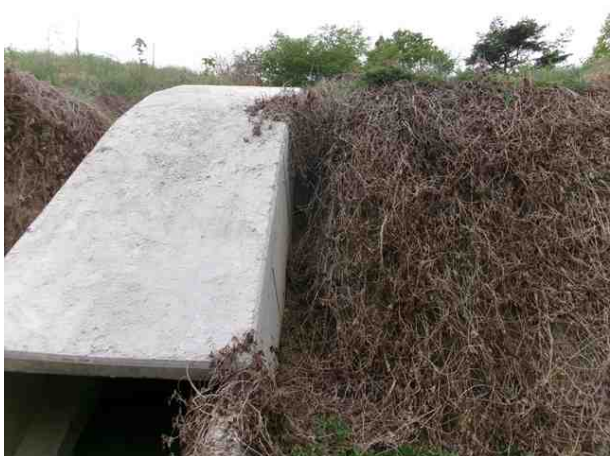
| 점검부위 | 점검결과 | 발생원인 | 조치<br>필요사항 | 사진<br>번호 |
|---|---|---|---|---|
| 절토사면<br>(낙석보호시설,<br>점검로 등) | · 토사유실 | · 공용기간 증가, 우수에 의한 침식 | · 되메우기,<br>녹생토 | 35, 36 |

| 35<br>(26년 상반기) | 절토사면(중점부) 토사유실 | 36<br>(26년 상반기) | 절토사면(중점부) 토사유실 |

- 금회 정기안전점검 실시결과, 구조물에 안전성에 영향을 미치는 결함 및 손상은 발견되지 않았으며, 발생한 주요손상으로는 라이닝 균열(0.3mm미만), 균열(0.3mm이상), 균열(0.5mm이상), 반원형 균열(0.3mm미만), 반원형 균열(0.3mm이상), 반원형 균열(0.5mm이상), 박리, 층분리, 백태, 망상균열, 누수흔적, 배수시설 측구 균열, 측구 파손, 절토사면 종점부 토사유실, 공동구 균열(0.3mm미만), 균열(0.3mm이상), 파손, 덮개 파손, 노면(포장부) 포장 균열, 포장 파손, 포장 마모, 포장 열화 등의 손상이 조사되었으며 절토사면 토사유실의 경우 손상진전이 우려되어 추가적인 유실을 방지하기 위한 녹생토 등의 조치가 필요하고, 이외 발생한 손상은 내구성 확보 차원의 적절한 보수 및 주기적인 관찰을 실시하는 유지관리가 필요할 것으로 판단된다.

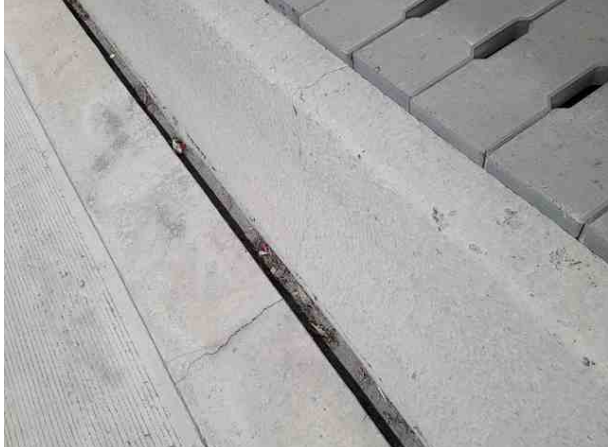
| 37<br>(25년 하반기)      공동구(S10) 균열(0.3mm미만) | 38<br>(26년 상반기)      공동구(S46) 파손 |

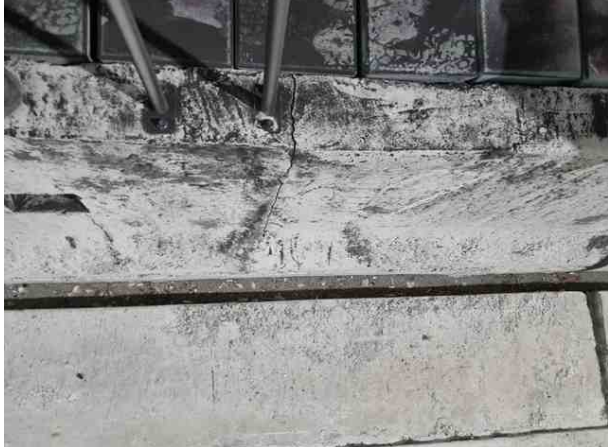
| 39<br>(26년 상반기)      공동구(S248) 균열(0.3mm이상) | 40<br>(26년 상반기)      공동구(S318) 균열(0.3mm이상) |

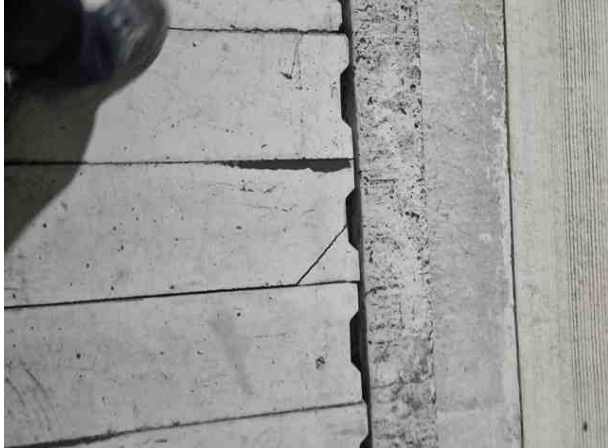
| 41<br>(26년 상반기)      공동구(S336) 덮개 파손 | 42<br>(26년 상반기)      공동구(S349) 덮개 파손 |

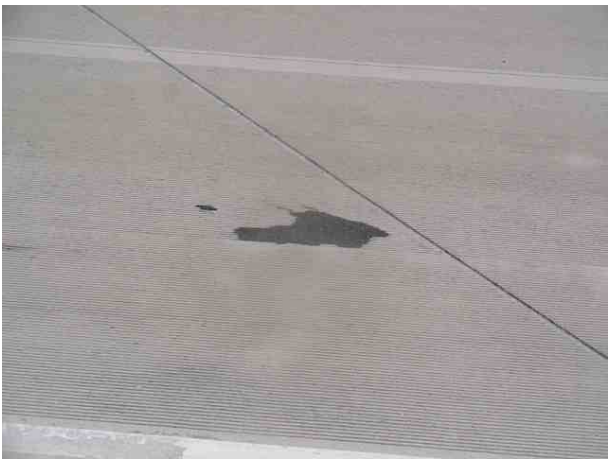
| 43<br>(25년 하반기) | 포장부(S375) 접속부 포장 패임<br>-보수- | 43<br>(26년 상반기) | 포장부(S375) 접속부 포장 패임<br>-보수- |

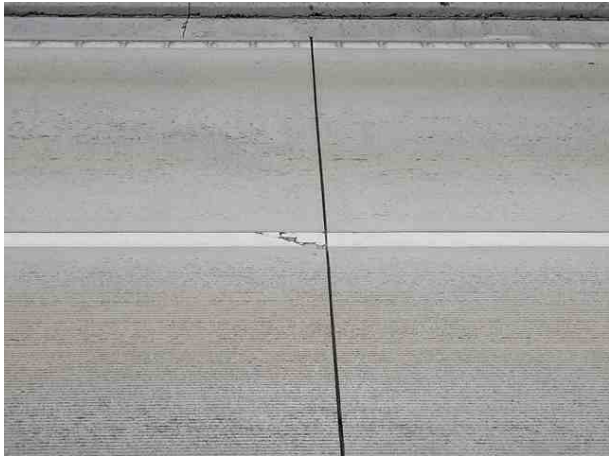
| 44<br>(26년 상반기) | 포장부(S115) 포장 파손 | 45<br>(26년 상반기) | 포장부(S223) 포장 마모 |

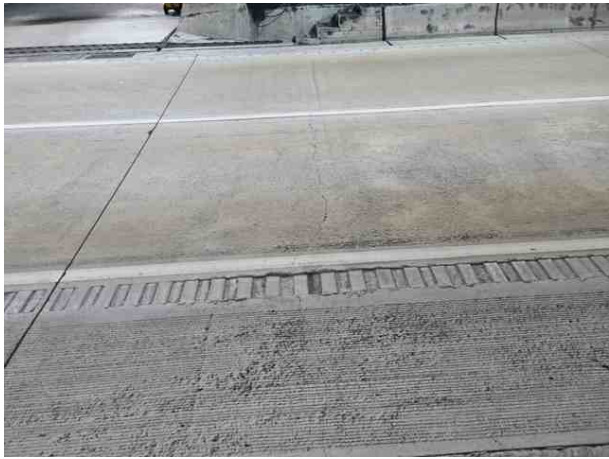
| 46<br>(26년 상반기) | 포장부(S270) 포장 균열 | 47<br>(26년 상반기) | 포장부(S331) 포장 열화 |
