## 2.19 팔봉산터널(익산)

본 시설물은 충청남도 예산군 웅봉면 평촌리 산 12-5 에 위치한 총연장 209.0m, 폭 7.2m 높이 6.4m의 NATM 터널로서, 2024년 준공후 약 2년간 공용중인 2중 시설물이다.

## 가. 정기안전점검표

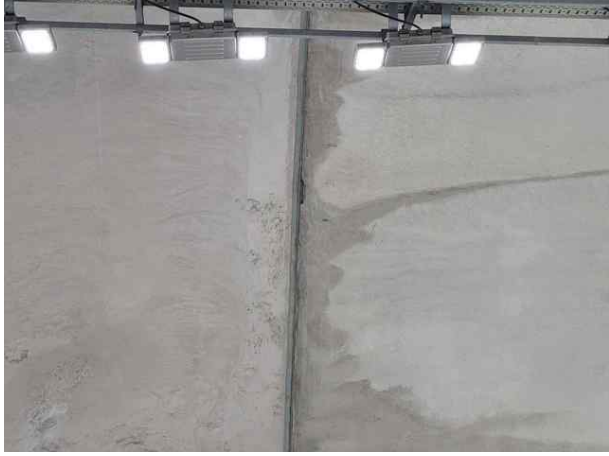
| 점검부위 | | 점검결과 | 발생원인 | 조치<br>필요사항 | 사진<br>번호 |
|---|---|---|---|---|---|
| | | · 층분리 | · 다짐미흡 및 온도변화 | · 단면보수 | 03, 04 |

| 03<br>(26년 상반기) | 천단부(S2) 충분리 | 04<br>(26년 상반기) | 천단부(S4) 충분리 |

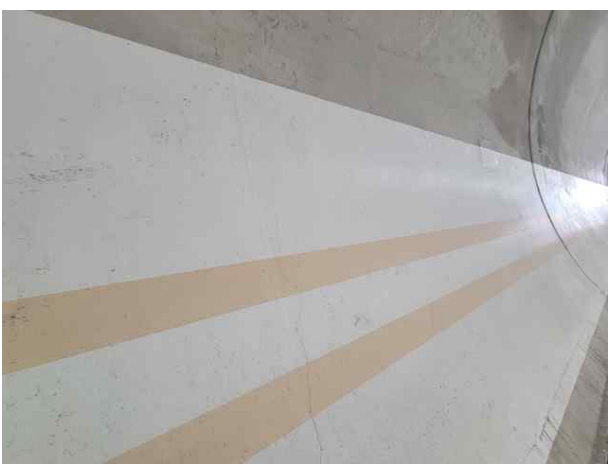
| 점검부위 | | 점검결과 | 발생원인 | 조치<br>필요사항 | 사진<br>번호 |
|---|---|---|---|---|---|
| 라이닝 | | · 균열(0.3mm미만) | · 건조수축 및 온도변화 | · 표면처리 | 07, 08 |

| 07<br>(25년 하반기) | 측벽부(S9) 균열(0.3mm미만) | 07<br>(26년 상반기) | 측벽부(S9) 균열(0.3mm미만) |

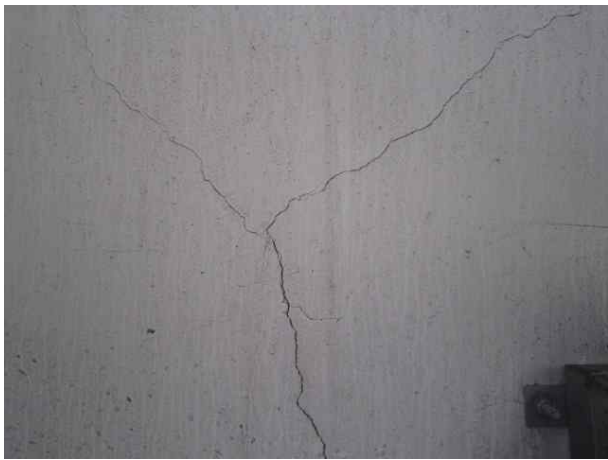
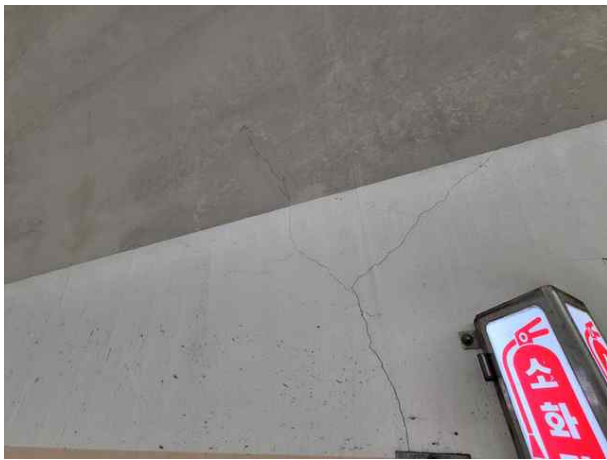
| 08<br>(25년 하반기) | 측벽부(S9) 균열(0.3mm미만) | 08<br>(26년 상반기) | 측벽부(S9) 균열(0.3mm미만) |

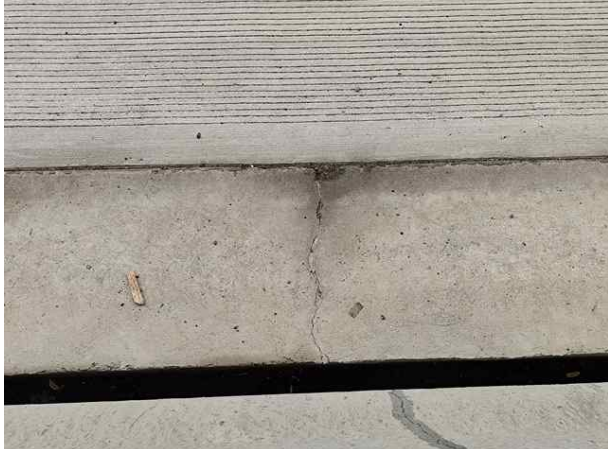
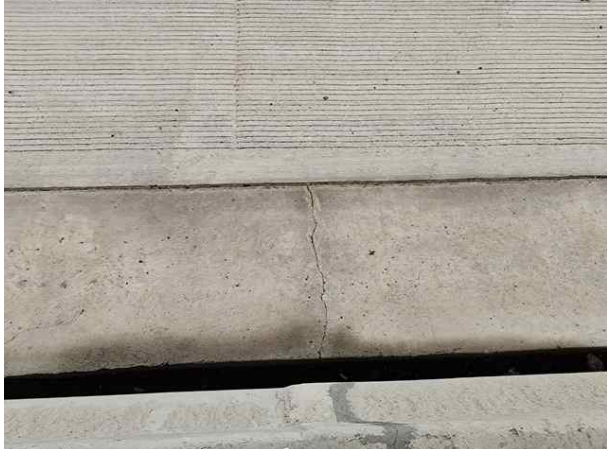
| 점검부위 | | 점검결과 | 발생원인 | 조치<br>필요사항 | 사진<br>번호 |
|---|---|---|---|---|---|
| | | · 균열(0.3mm이상) | · 건조수축 및 온도변화 | · 주입보수 | 09 |

| 09<br>(25년 하반기) | 측벽부(S10) 균열(0.3mm이상) | 09<br>(26년 상반기) | 측벽부(S10) 균열(0.3mm이상) |
