## 옹벽편

## 3.1 깎기부옹벽 (STA.5+330~5+478)

## 가. 정기안전점검표

## 나. 정기안전점검 실시결과 요약표

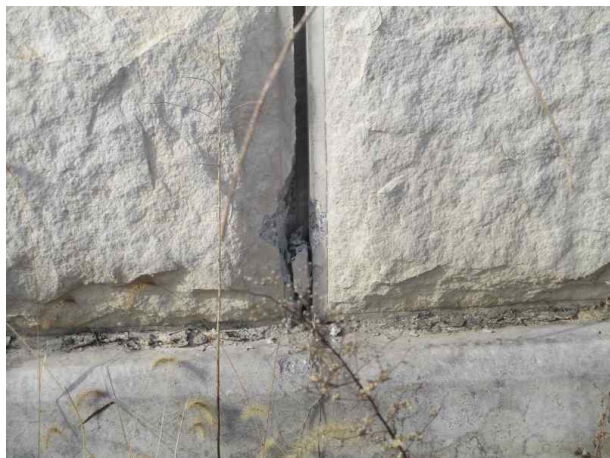
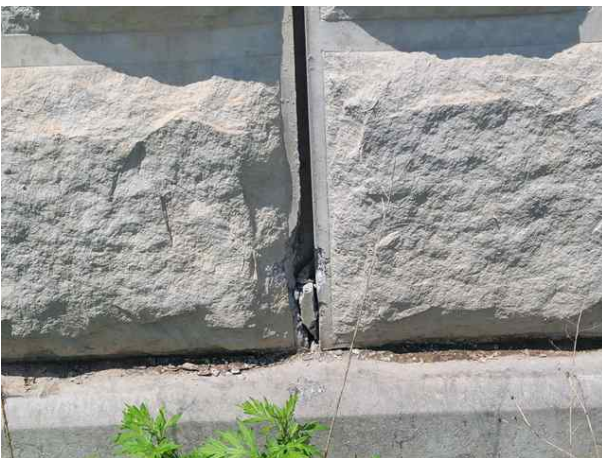
| | | 전면부 | S1 | | 파손 | |

| 01<br>(25년 하반기) | 전면부(S1) 파손 | 01<br>(26년 상반기) | 전면부(S1) 파손 |

| 점검부위 | | 점검결과 | 발생원인 | 조치<br>필요사항 | 사진<br>번호 |
|---|---|---|---|---|---|
| 지표면 노출부위 | | · 파손<br>· 캡블럭 파손<br>· 캡블럭 탈락 | · 시공미흡<br>· 시공미흡, 외부충격<br>· 시공미흡 | · 단면보수<br>· 단면보수<br>· 정비 | 01<br>02<br>03 |

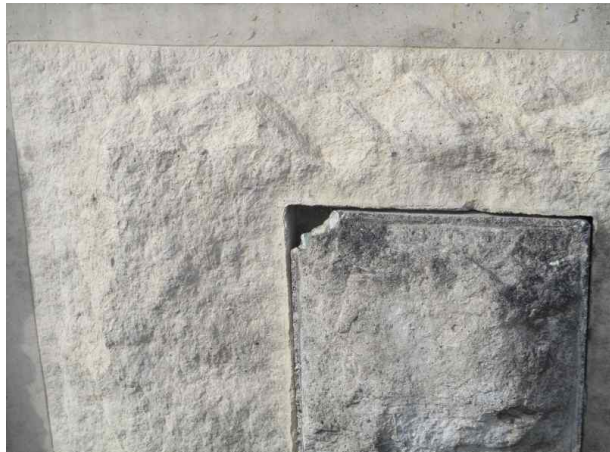
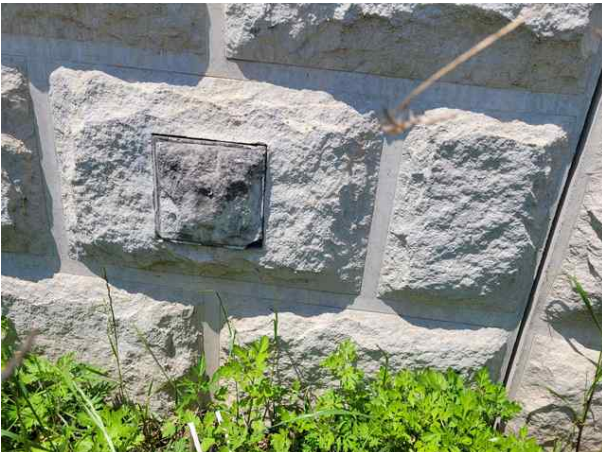
| | | 앵커 | S5 | | 캡블럭 파손 | |

| 02<br>(25년 하반기) | 전면부(S1) 캡블럭 파손 | 02<br>(26년 상반기) | 전면부(S5) 캡블럭 파손 |

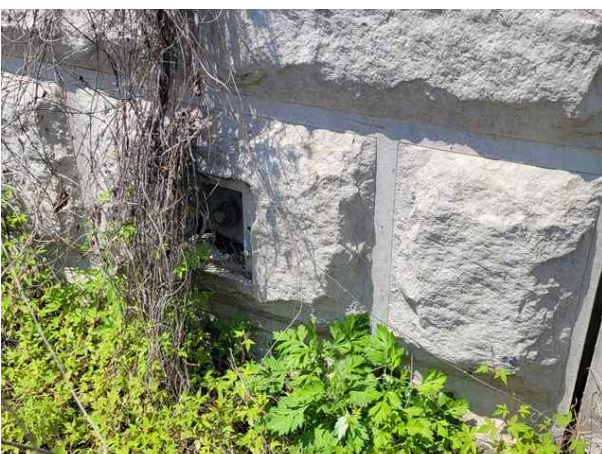
| | | 앵커 | S8 | | 캡블럭 탈락 | |

| 03<br>(25년 하반기) | 전면부(S8) 캡블럭 탈락 | 03<br>(26년 상반기) | 전면부(S8) 캡블럭 탈락 |

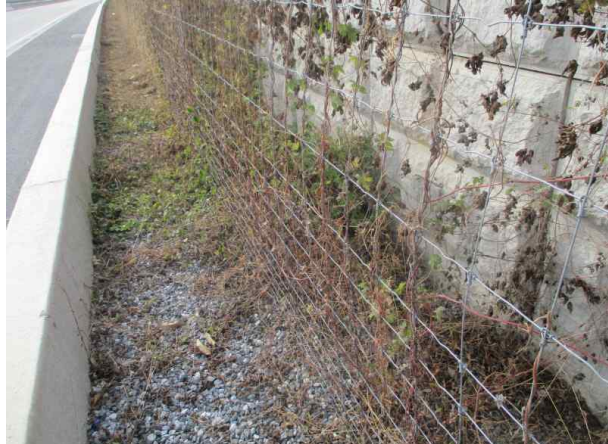
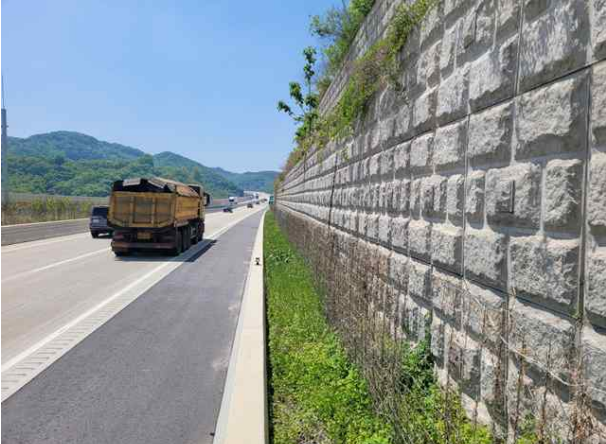
| 점검부위 | | 점검결과 | 발생원인 | 조치<br>필요사항 | 사진<br>번호 |
|---|---|---|---|---|---|
| 기초지반 | | · 상태양호 | — | — | 04 |

| 04<br>(25년 하반기) | 기초지반 상태양호 | 04<br>(26년 상반기) | 기초지반 상태양호 |

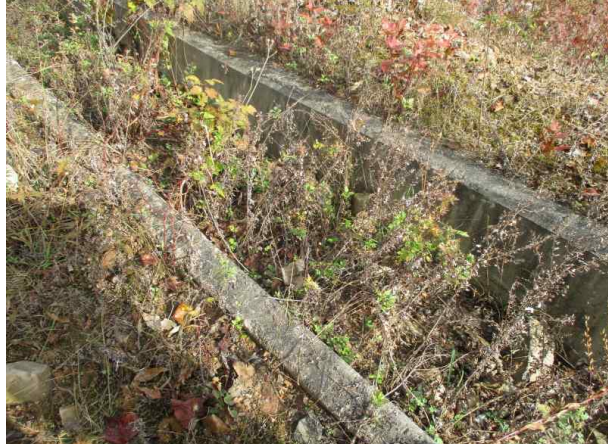
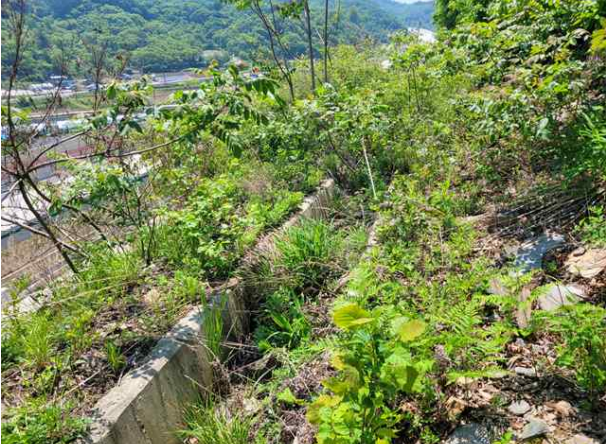
| 점검부위 | | 점검결과 | 발생원인 | 조치<br>필요사항 | 사진<br>번호 |
|---|---|---|---|---|---|
| 배수시설 | | · 토사퇴적 | · 사면부 토사유실, 공용기간 증가 | · 정비 | 05 |

| 05<br>(25년 하반기) | 배수시설 (S7) 토사퇴적 | 05<br>(26년 상반기) | 배수시설 (S7) 토사퇴적 |

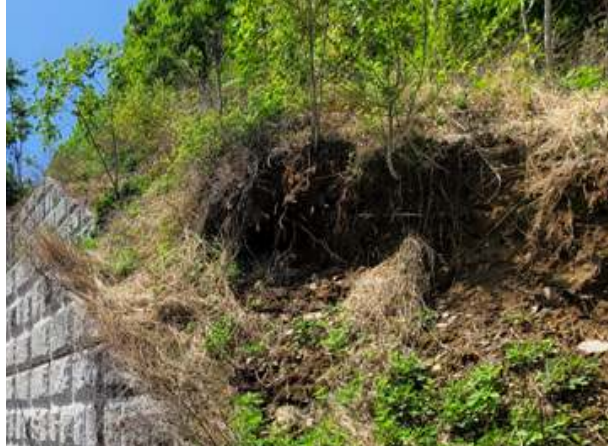
| 점검부위 | | 점검결과 | 발생원인 | 조치<br>필요사항 | 사진<br>번호 |
|---|---|---|---|---|---|
| 주변영향 인자 | | · 상부 토사유실 | · 우천시 우수침투 | · 되메우기 및<br>녹생토살포 | 06 |

| 06<br>(26년 상반기) | 주변영향 인자(S8) 상부 토사유실 | 07<br>(26년 상반기) | 주변영향 인자(S8) 자연사면<br>표층유실 |

| 점검자 의견 | | 각기부옹벽(STA.5+330~5+478)의 조사결과 지표면 노출부위(전면부) 앵커 캡블럭 파손, 캡블럭 탈락, 배수시설 토사퇴적, 주변영향인자 상부 토사유실, 자연사면 표층유실 등의 손상이 국부적으로 발생하였다. 기 발생한 손상부의 경우 옹벽의 안전성에 영향을 미칠만한 손상은 아니나, 손상의 진전 방지를 위한 단면보수, 정비 등의 보수가 필요하며, 특히 상부 토사유실은 추가적인 유실을 막기 위한 되메우기 및 녹생토살포 등의 보수가 요망된다. 해당 구조물의 경우 주기적인 점검을 통한 신규손상의 발생확인 등에 대한 유지관리를 실시하여 현재 상태를 유지하는 것이 바람직할 것으로 판단된다. | | | | |

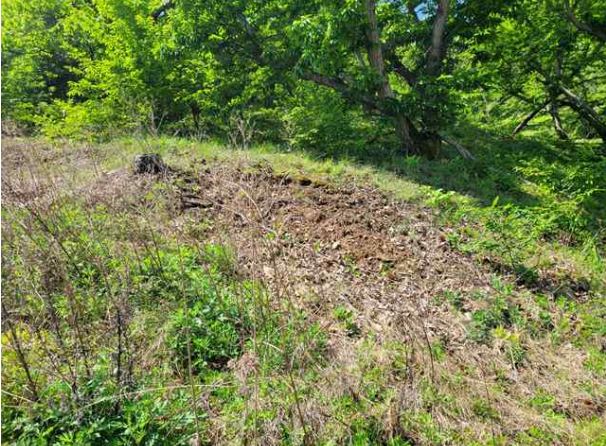
| 점검부위 | | 점검결과 | 발생원인 | 조치<br>필요사항 | 사진<br>번호 |
|---|---|---|---|---|---|
| | | · 상부 표층유실 | · 우천시 침식 | · 정비 | 07 |
