## 3.2 보강토옹벽 (온직1교 시점)

## 3.2 보강토옹벽(온직1교 시점)

본 시설물은 충청남도 청양군 남양면 온직리 579 에 위치한 연장 157.0m, 높이 10.1m, 블록식 옹벽으로 구성되어 있고, 2024년 준공후 약 2년간 공용중인 2종 시설물이다.

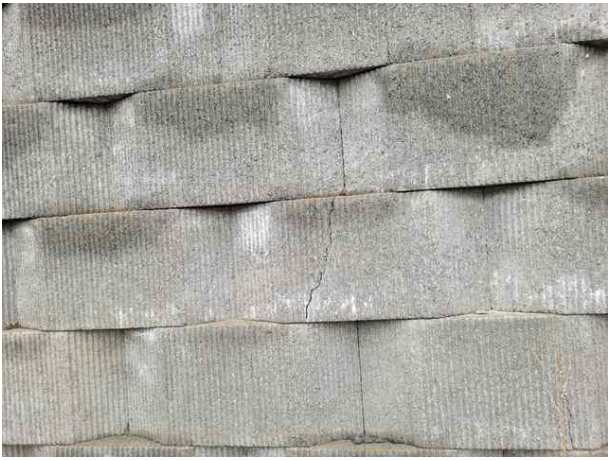
| 점검부위 | | 점검결과 | 발생원인 | 조치<br>필요사항 | 사진<br>번호 |
|---|---|---|---|---|---|
| 지표면 노출부위 | | · 블록 균열<br>· 블록 들뜸<br>· 블록 백태 | · 시공미, 공용기간 증가<br>· 시공미흡, 외부충격<br>· 공용기간 증가, 외기노출 | · 표면처리<br>· 단면보수<br>· 주의관찰 | 01<br>02<br>03 |

| 01<br>(25년 하반기) | 전면부(S7) 블록 균열 | 01<br>(26년 상반기) | 전면부(S7) 블록 균열 |

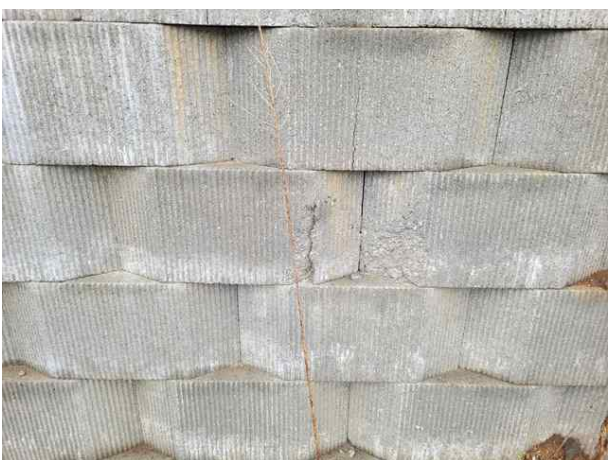
| 02<br>(25년 하반기) | 전면부(S7) 블록 들뜸 | 02<br>(26년 상반기) | 전면부(S7) 블록 들뜸 |

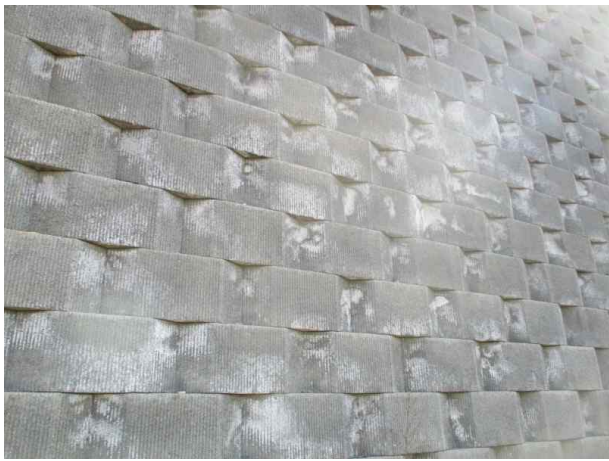
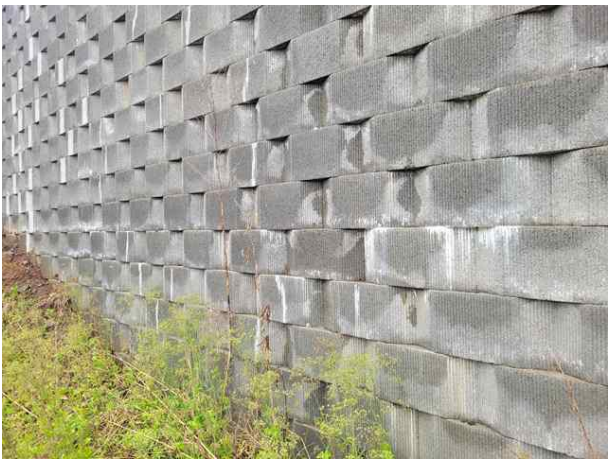
| 03<br>(25년 하반기) | 전면부(S8) 블록 백태 | 03<br>(26년 상반기) | 전면부(S8) 블록 백태 |

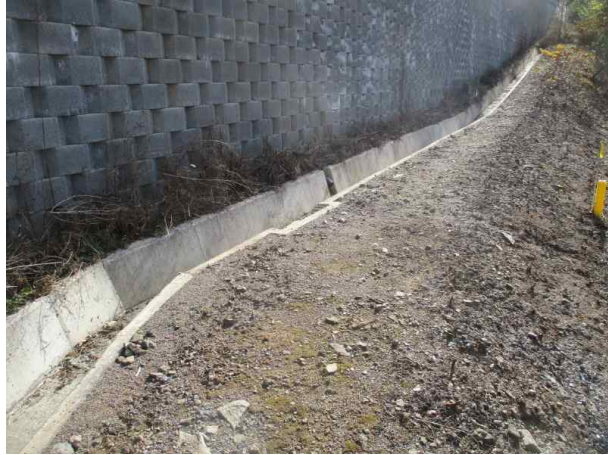
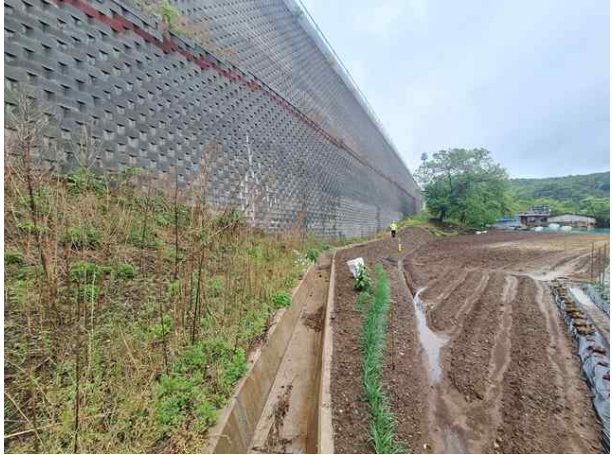
| 점검부위 | | 점검결과 | 발생원인 | 조치<br>필요사항 | 사진<br>번호 |
|---|---|---|---|---|---|
| 기초지반 | | · 상태양호 | — | — | 04 |

| 04<br>(25년 하반기) | 기초지반 상태양호 | 04<br>(26년 상반기) | 기초지반 상태양호 |

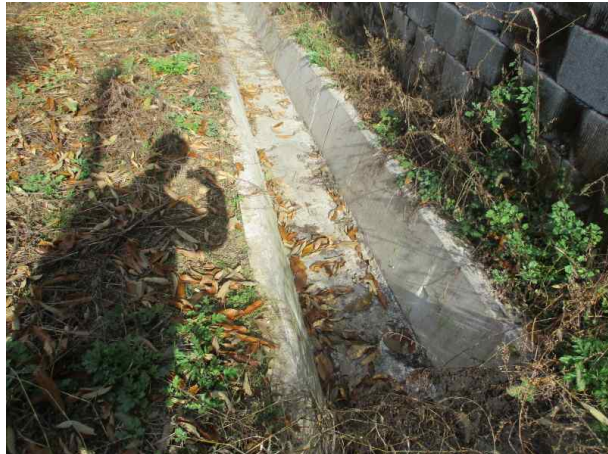
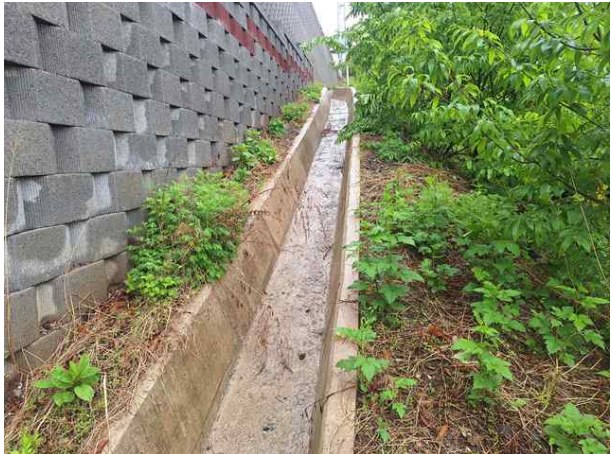
| 점검부위 | | 점검결과 | 발생원인 | 조치<br>필요사항 | 사진<br>번호 |
|---|---|---|---|---|---|
| 배수시설 | | · 상태양호 | — | — | 05 |

| 05<br>(25년 하반기) | 배수시설(S7) 토사퇴적 | 05<br>(26년 상반기) | 배수시설(S7) 토사퇴적 |

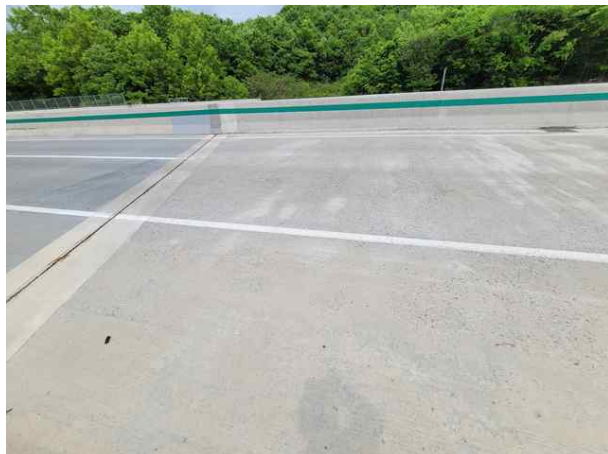
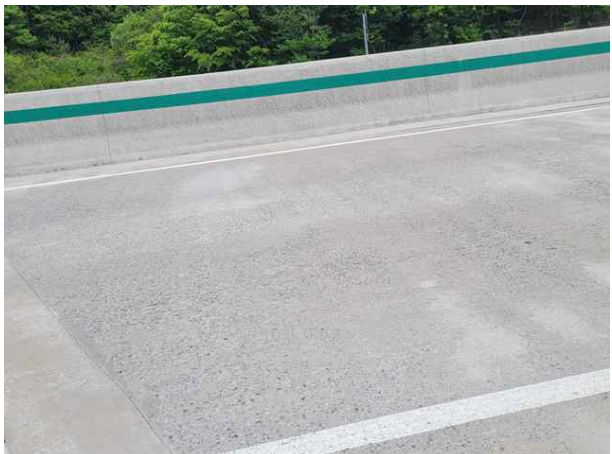
| 점검부위 | | 점검결과 | 발생원인 | 조치<br>필요사항 | 사진<br>번호 |
|---|---|---|---|---|---|
| 주변영향 인자 | | · 상부 도로 포장마모 | · 시공미흡, 공용기간 증가 | · 재포장 | 06 |

| 06<br>(26년 상반기) | 주변영향 인자(S1) 상부 도로 포장마모 | 06<br>(26년 상반기) | 주변영향 인자(S1) 상부 도로 포장마모 |
