### 3.3 보강토옹벽 (장별교 종점)

## 3.3 보강토옹벽(장별교 종점)

본 시설물은 충청남도 부여군 은산면 장별리 산 31-5 에 위치한 연장 157.0m, 높이 10.1m, 블록식 옹벽으로 구성되어 있고, 2024년 준공후 약 2년간 공용중인 2종 시설물이다.

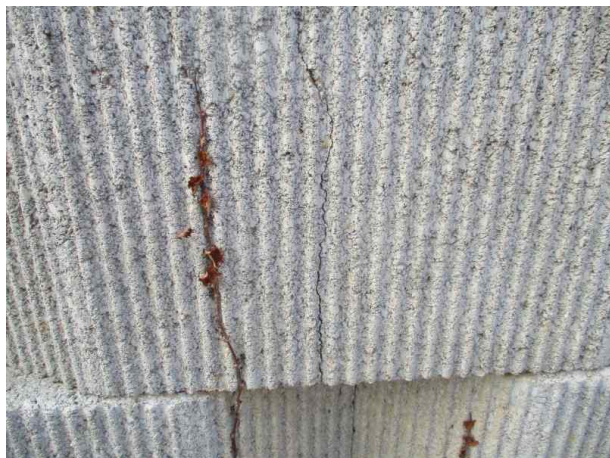
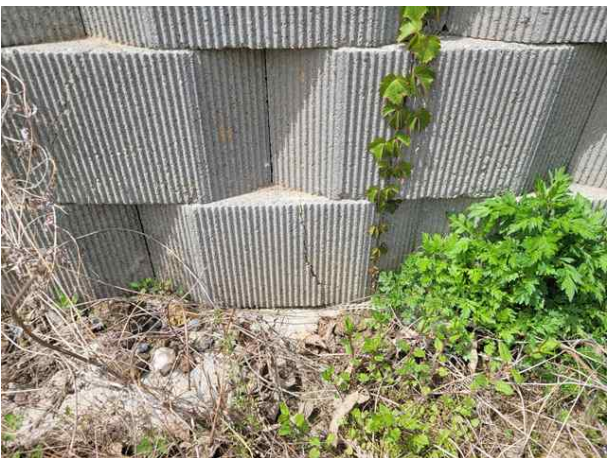
| | | 전면부 | S5 | | 블록 균열 | |

| 01<br>(25년 하반기) | 전면부(S5) 블록 균열 | 01<br>(26년 상반기) | 전면부(S5) 블록 균열 |

| 점검부위 | | 점검결과 | 발생원인 | 조치<br>필요사항 | 사진<br>번호 |
|---|---|---|---|---|---|
| 지표면 노출부위 | | · 블록 균열<br>· 블록 백태<br>· 블록 파손 | · 시공미, 공용기간 증가<br>· 공용기간 증가, 외기노출<br>· 시공미흡, 외부충격 | · 표면처리<br>· 주의관찰<br>· 단면보수 | 01<br>03, 04<br>02 |

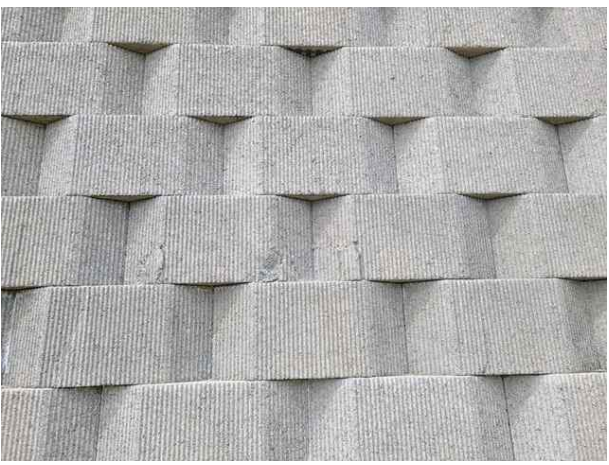
| | | 전면부 | S5 | | 블록 파손 | |

| 02<br>(25년 하반기) | 전면부(S5) 블록 파손 | 02<br>(26년 상반기) | 전면부(S5) 블록 파손 |

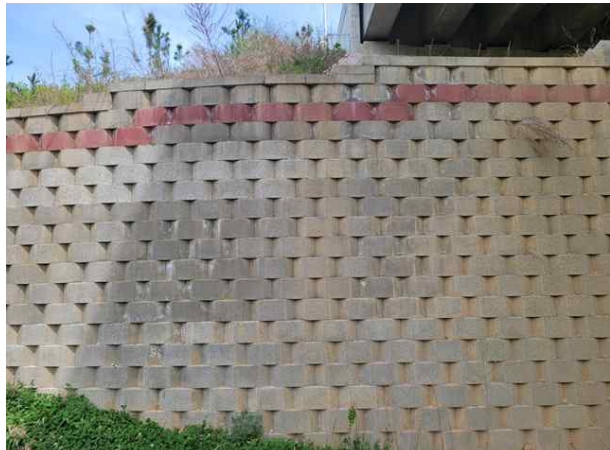
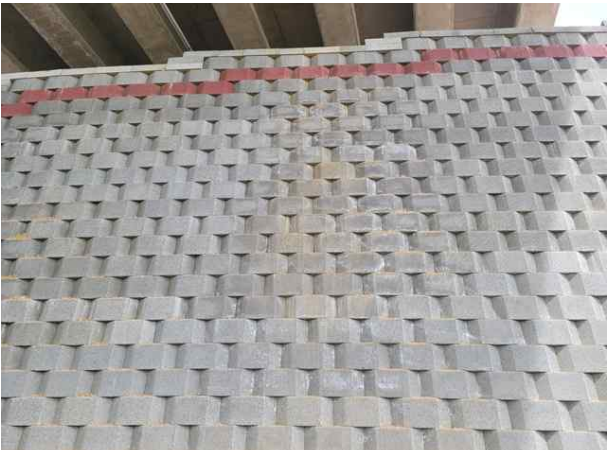
| | | 전면부 | S2 | | 블록 백태 | |

| 03<br>(26년 상반기) | 전면부(S2) 블록 백태 | 04<br>(26년 상반기) | 전면부(S2) 블록 백태 |

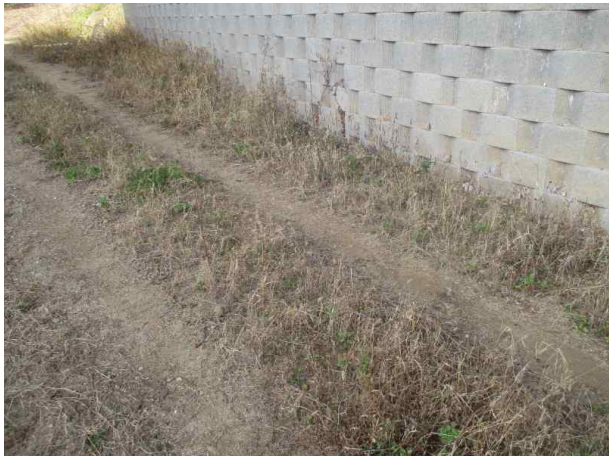
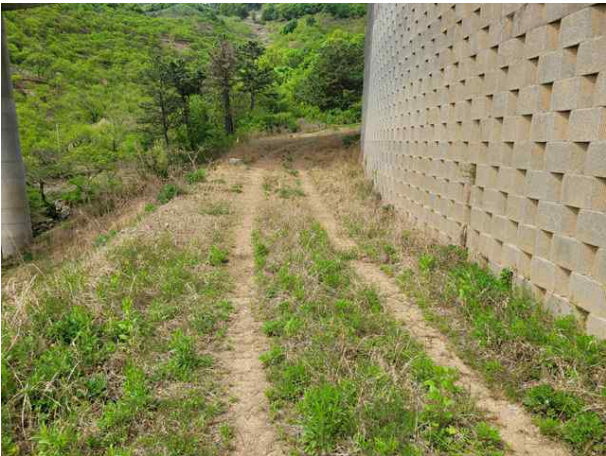
| 05<br>(25년 하반기) | 기초지반 상태양호 | 05<br>(26년 상반기) | 기초지반 상태양호 |

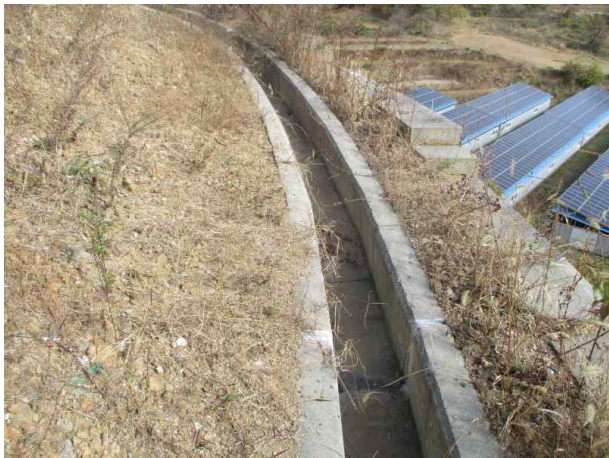
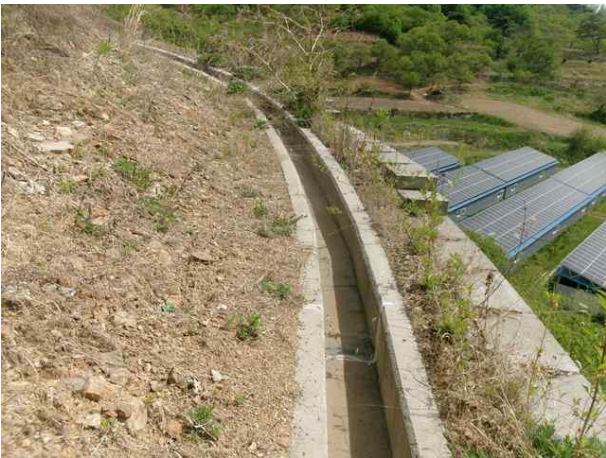
| 06<br>(25년 하반기) | 배수시설(S7) 토사퇴적 | 06<br>(26년 상반기) | 배수시설(S7) 토사퇴적 |

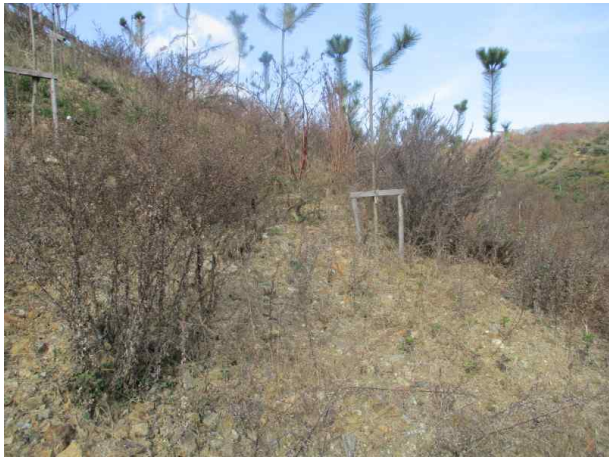
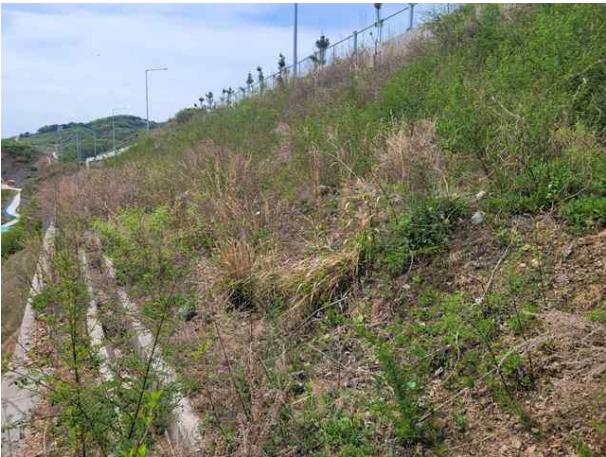
| 07<br>(26년 상반기) | 주변영향 인자 상태양호 | 07<br>(26년 상반기) | 주변영향 인자 상태양호 |
