## 3.4 콘크리트옹벽 (STA.4+280~4+520)

## 3.4 콘크리트옹벽(STA.4+280~4+520)

본 시설물은 충청남도 홍성군 장곡면 천태리 산 2-23 에 위치한 연장 240.0m, 높이 10.8m, 네일식 옹벽으로 구성되어 있고, 2024년 준공후 약 2년간 공용중인 2종 시설물이다.

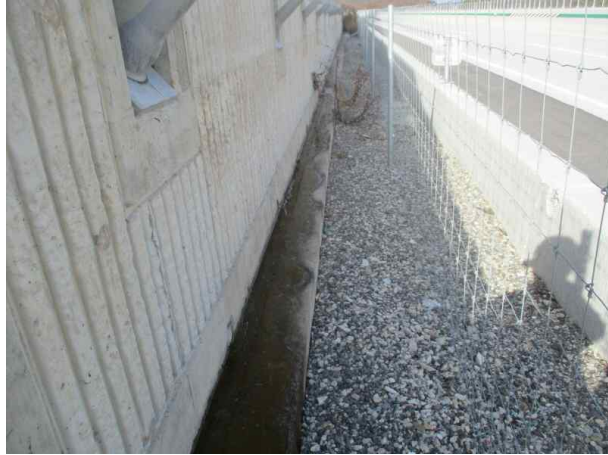
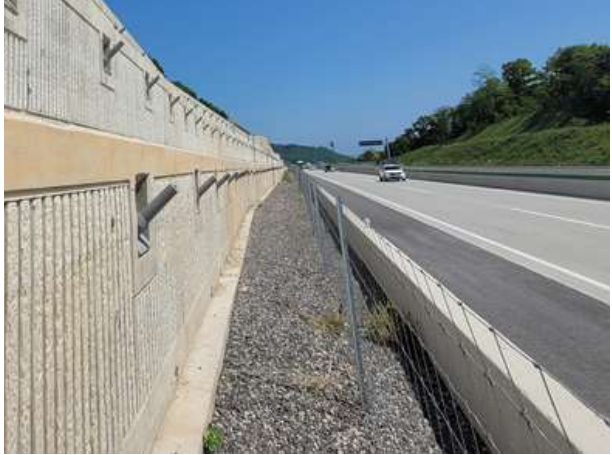
| 점검부위 | | 점검결과 | 발생원인 | 조치<br>필요사항 | 사진<br>번호 |
|---|---|---|---|---|---|
| 기초지반 | | · 상태양호 | — | — | 08 |

| 08<br>(25년 하반기) | 기초지반 상태양호 | 08<br>(26년 상반기) | 기초지반 상태양호 |

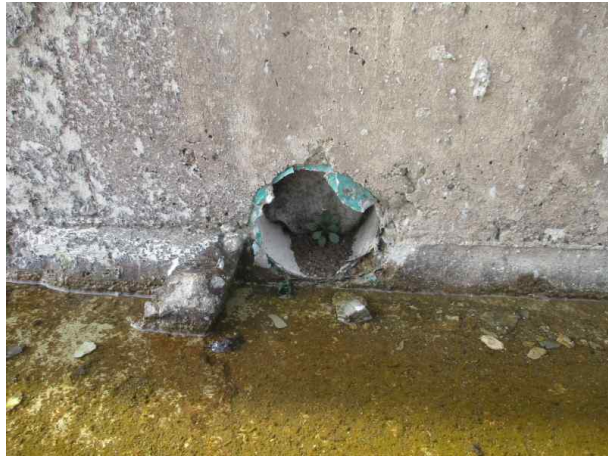
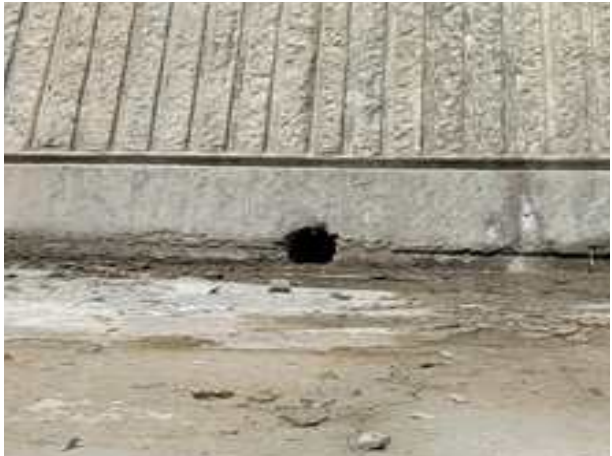
| 점검부위 | | 점검결과 | 발생원인 | 조치<br>필요사항 | 사진<br>번호 |
|---|---|---|---|---|---|
| 배수시설 | | · 상태양호 | — | — | 09 |

| 09<br>(25년 하반기) | 배수시설 상태양호 | 09<br>(26년 상반기) | 배수시설 상태양호 |

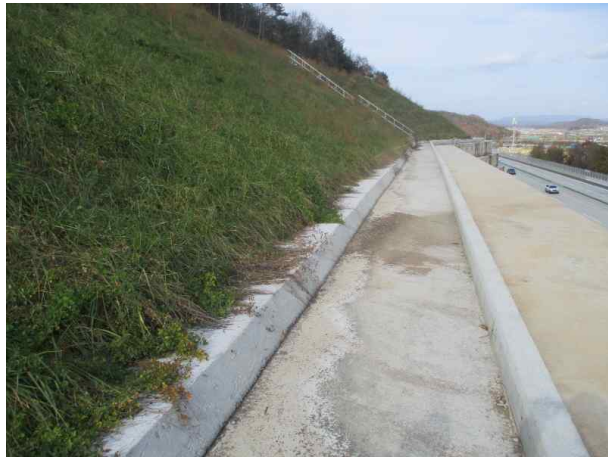
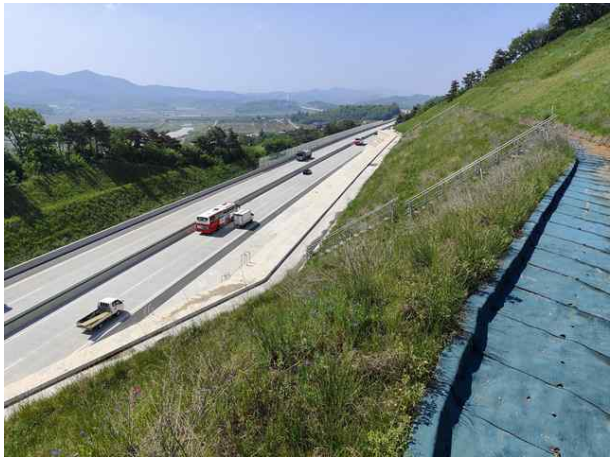
| 점검부위 | | 점검결과 | 발생원인 | 조치<br>필요사항 | 사진<br>번호 |
|---|---|---|---|---|---|
| 주변영향 인자 | | · 상태양호 | — | — | 10 |

| 10<br>(25년 하반기) | 주변영향 인자 상태양호 | 10<br>(26년 상반기) | 주변영향 인자 상태양호 |
