## 3.5 패널식옹벽 (STA.5+040~5+277.5)

본 시설물은 충청남도 홍성군 장곡면 천태리 36-33 에 위치한 연장 237.5m, 높이 20.0m, 블록식 옹벽으로 구성되어 있고, 2024년 준공후 약 2년간 공용중인 2중 시설물이다.

| 구분 | | 내용 | | 구분 | 내용 |
|---|---|---|---|---|---|
| 시설물명 | | 패널식옹벽(STA.5+040~5+277.5) | | 시설물 번호 | RW2024-0000189 |

## 가. 정기안전점검표

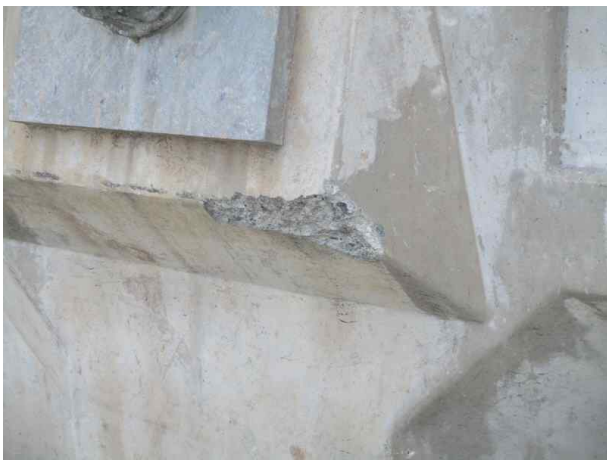
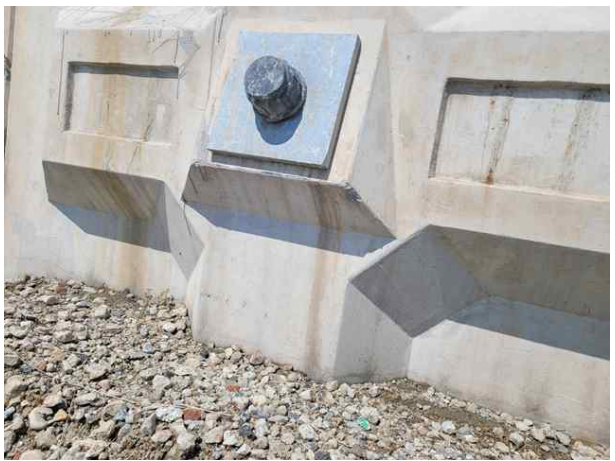
| 점검부위 | | 점검결과 | 발생원인 | 조치<br>필요사항 | 사진<br>번호 |
|---|---|---|---|---|---|
| 지표면 노출부위 | | · 박락<br>· 백태<br>· 조인트 누수<br>· 층분리<br>· 파손 | · 시공미흡<br>· 공용기간 증가, 외기노출<br>· 공용기간 증가, 외기노출<br>· 시공미흡, 열화, 손상부 동결융해<br>· 시공미흡, 외부충격 | · 단면보수<br>· 표면처리<br>· 주의관찰<br>· 단면보수<br>· 단면보수 | 01, 02<br>03<br>04<br>05<br>06 |

| 01<br>(25년 하반기) | 전면부(S2) 박락 | 01<br>(26년 상반기) | 전면부(S2) 박락 |

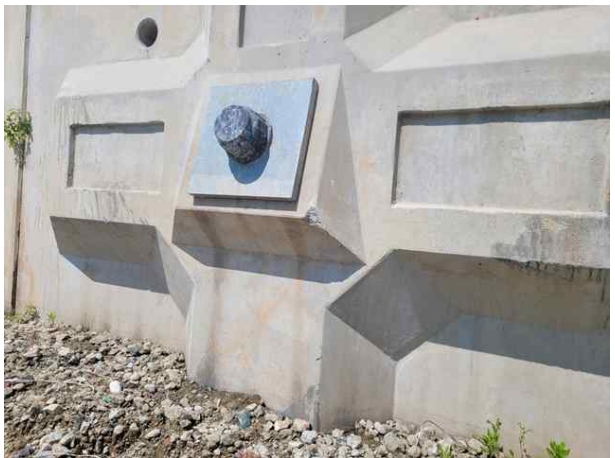
| 02<br>(25년 하반기) | 전면부(S2) 박락 | 02<br>(26년 상반기) | 전면부(S2) 박락 |

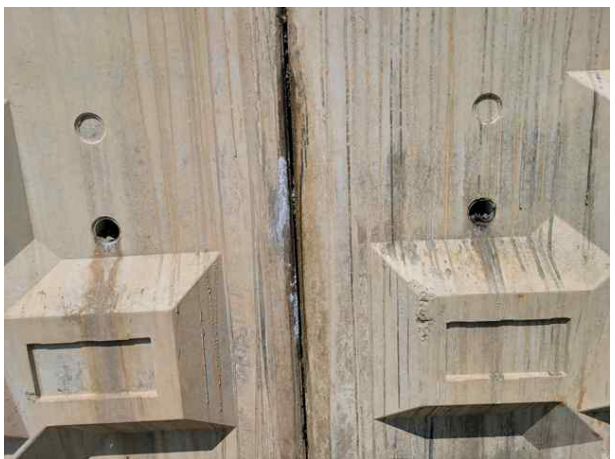
| 03<br>(25년 하반기) | 전면부(S5) 백태 | 03<br>(26년 상반기) | 전면부(S5) 백태 |

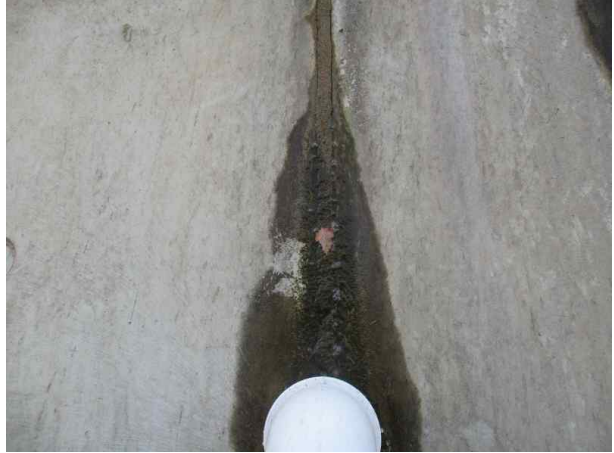
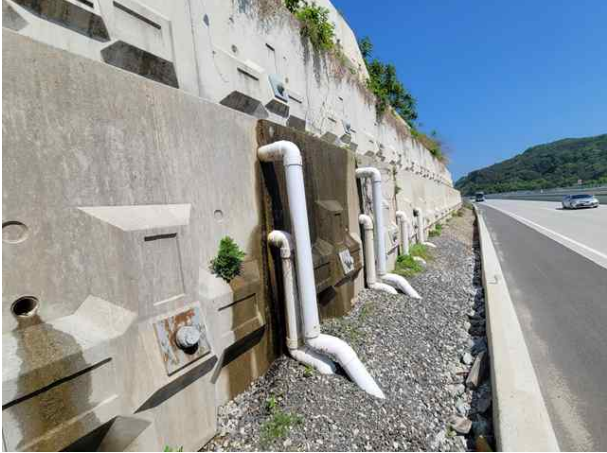
| <p>04<br/>(25년 하반기)</p> | <p>전면부(S10) 조인트 누수</p> | <p>04<br/>(26년 상반기)</p> | <p>전면부(S10) 조인트 누수</p> |

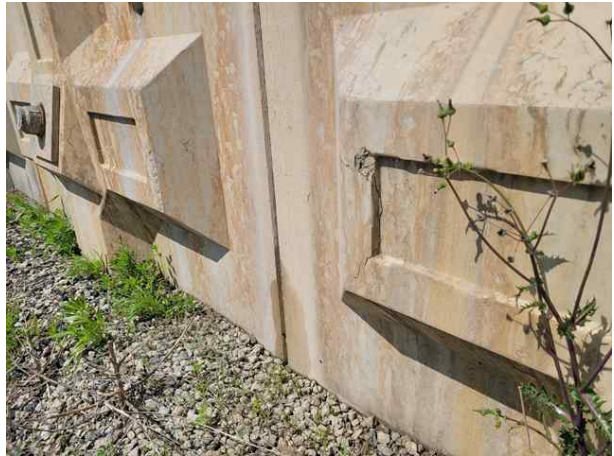
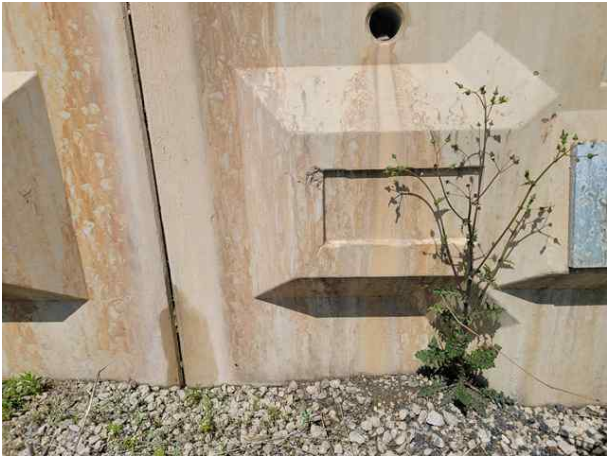
| <p>05<br/>(26년 상반기)</p> | <p>전면부(S6) 층분리</p> | <p>05<br/>(26년 상반기)</p> | <p>전면부(S6) 층분리</p> |

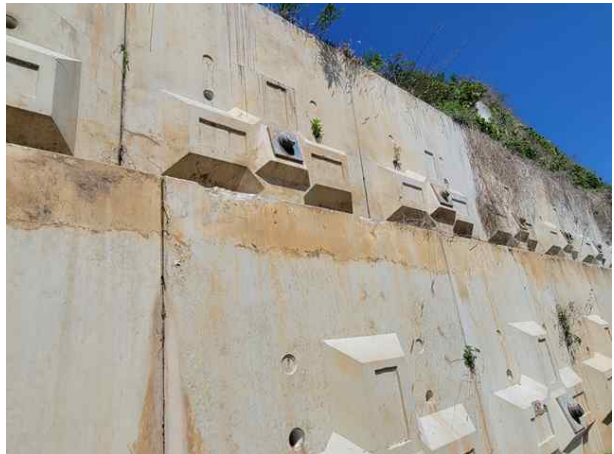
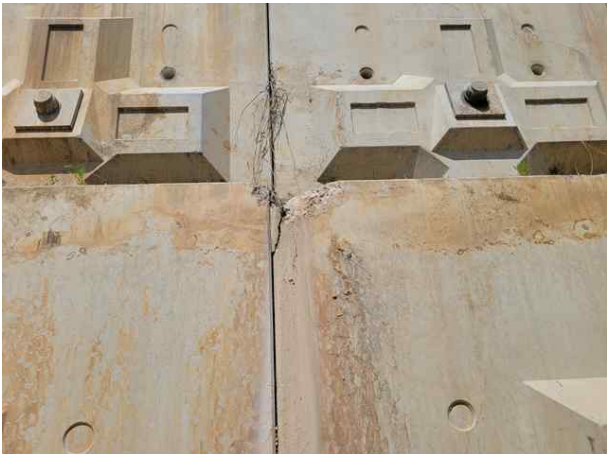
| <p>06<br/>(26년 상반기)</p> | <p>전면부(S6) 파손</p> | <p>06<br/>(26년 상반기)</p> | <p>전면부(S6) 파손</p> |

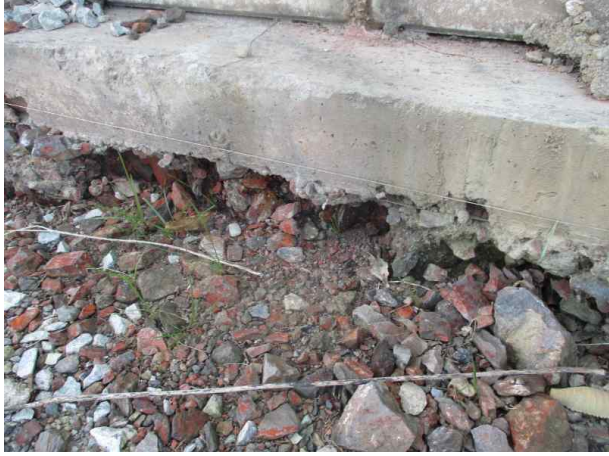
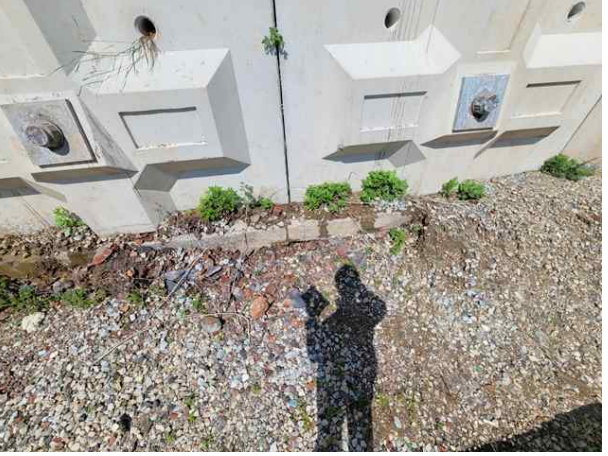
| 07<br>(25년 하반기) | 07<br>(26년 상반기) |

| 점검부위 | | 점검결과 | 발생원인 | 조치<br>필요사항 | 사진<br>번호 |
|---|---|---|---|---|---|
| 기초지반 | | · 기초부 세굴(경미) | · 배수구 및 조인트부 누수 | · 되메우기 | 07 |

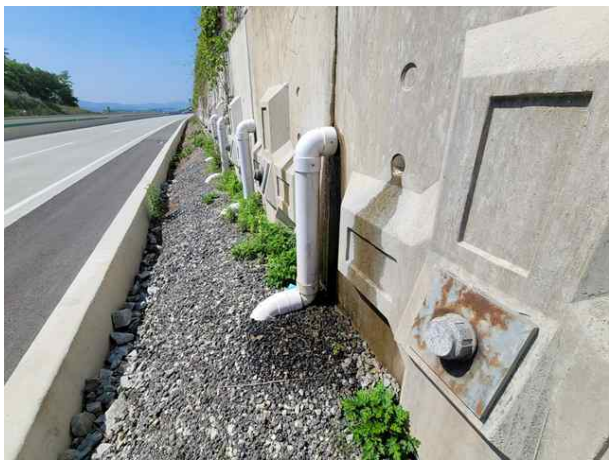
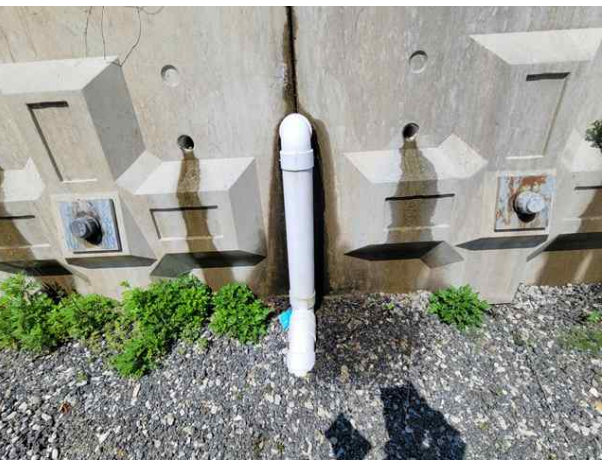
| 08<br>(26년 상반기) | 08<br>(26년 상반기) |

| 점검부위 | | 점검결과 | 발생원인 | 조치<br>필요사항 | 사진<br>번호 |
|---|---|---|---|---|---|
| 배수시설 | | · 배수관 이음부 누수 | · 지하수위 상승, 지표수 유입 | · 주의관찰 | 08 |
