## 4.2 절토사면 (STA.0+236~0+500)

본 시설물은 경기도 평택시 현덕면 권관리 산 29-1 에 위치한 총연장 264.0m, 높이 32.3m의 절토사면으로, 2024년 준공후 약 2년간 공용중인 2종 시설물이다.

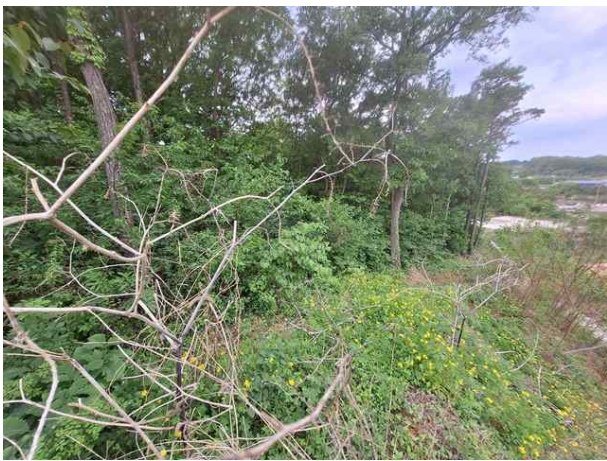
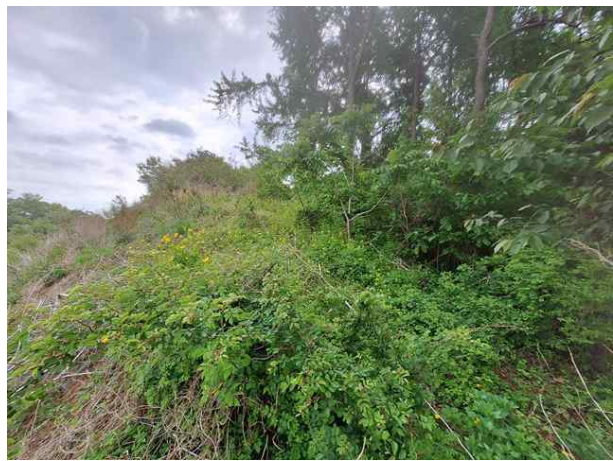
| 점검부위 | | 점검결과 | 발생원인 | 조치<br>필요사항 | 사진<br>번호 |
|---|---|---|---|---|---|
| 상부자연사면 | | · 상태양호 | — | — | 01 |

| 01<br>(26년 상반기) | 상부자연사면 상태양호 | 01<br>(26년 상반기) | 상부자연사면 상태양호 |

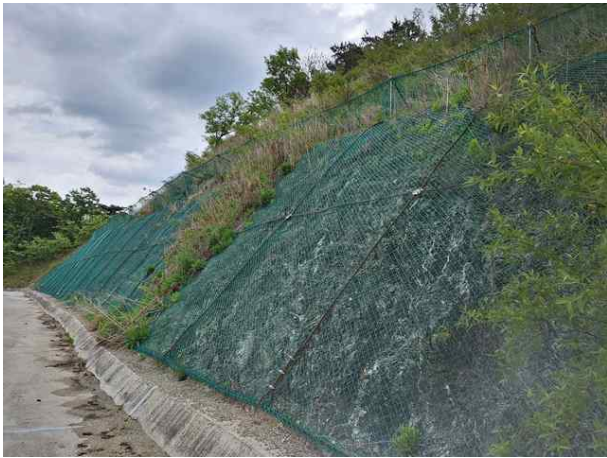
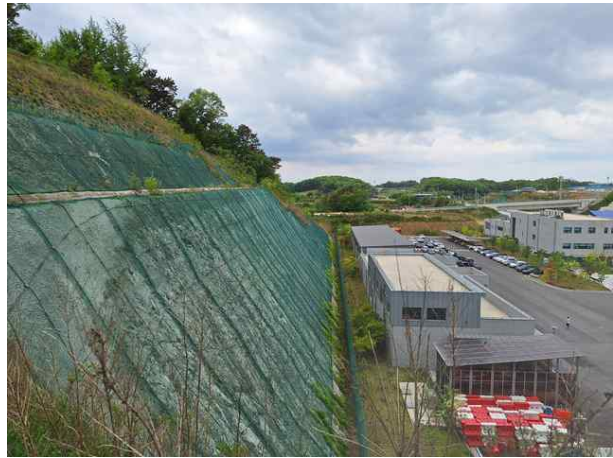
| 점검부위 | | 점검결과 | 발생원인 | 조치<br>필요사항 | 사진<br>번호 |
|---|---|---|---|---|---|
| 사면부 | | · 상태양호 | — | — | 02 |

| 02<br>(26년 상반기) | 사면부 상태양호 | 02<br>(26년 상반기) | 사면부 상태양호 |

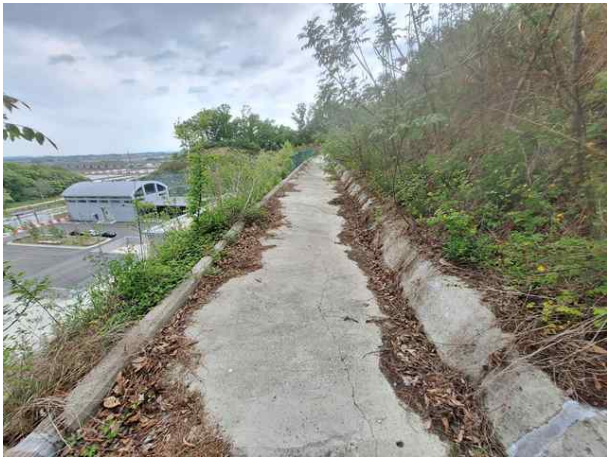
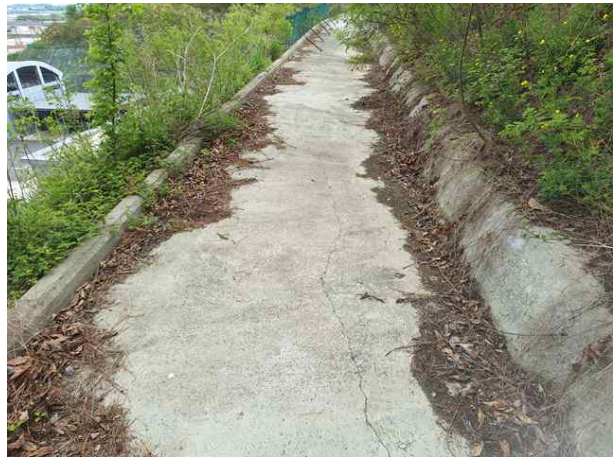
| 점검자 의견 | | <input checked="" type="checkbox"/> 점검결과 배수처리시설인 소단배수로 균열이 조사되었다. 상기 손상부는 건조수축, 집중강우에 의한 손상으로 하절기 장마시 추가 손상 발생 가능성이 있으므로, 보수를 실시하는 유지관리가 필요하다. 그 외의 보호시설은 전반적으로 양호한 상태이다. | | |

| 점검부위 | | 점검결과 | 발생원인 | 조치<br>필요사항 | 사진<br>번호 |
|---|---|---|---|---|---|
| 배수처리시설 | | · 소단배수로 균열 | · 건조수축, 집중강우 | · 균열보수 | 03, 04<br>05, 06 |

| 03<br>(26년 상반기) | 0+290 소단배수로 균열(0.3mm이상) | 03<br>(26년 상반기) | 0+290 소단배수로 균열(0.3mm이상) |

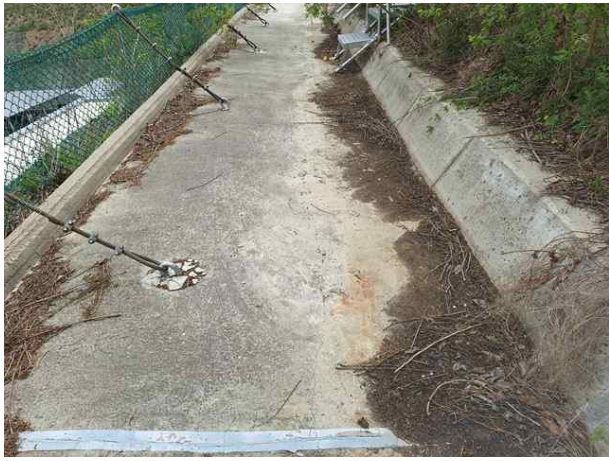
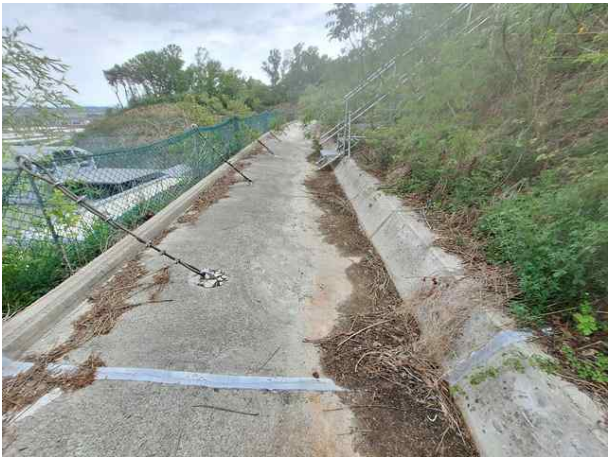
| 04<br>(26년 상반기) | 0+290 소단배수로 균열 (0.3mm미만) | 04<br>(26년 상반기) | 0+290 소단배수로 균열 (0.3mm미만) |

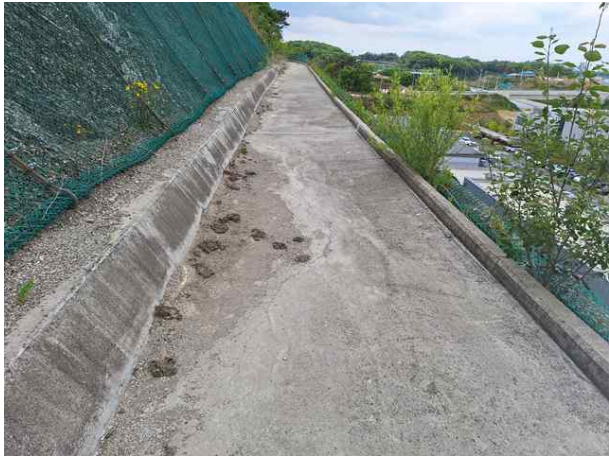
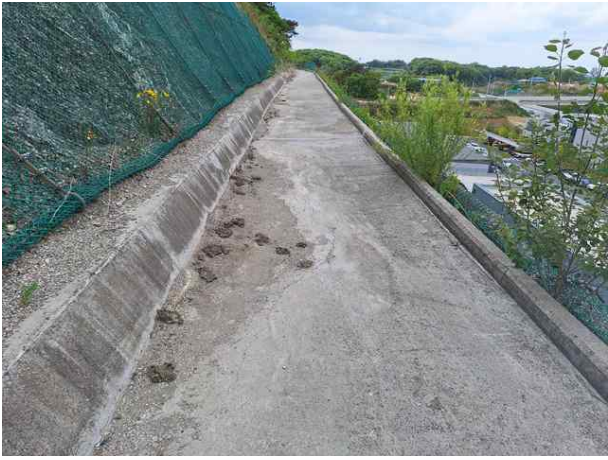
| 05<br>(26년 상반기) | 0+380 소단배수로 균열 (0.3mm이상) | 05<br>(26년 상반기) | 0+380 소단배수로 균열 (0.3mm이상) |

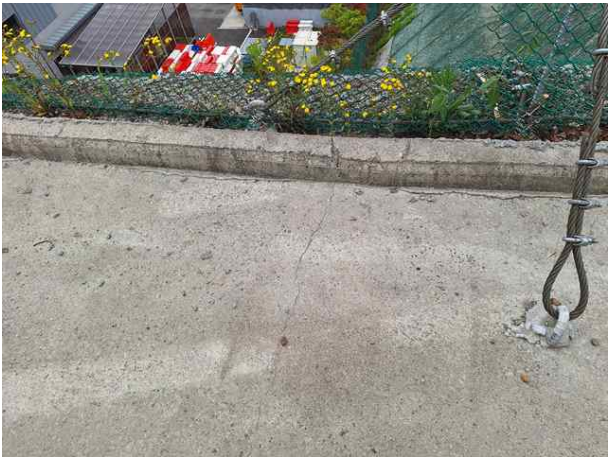
| | | 06<br>(26년 상반기) | 0+385 소단배수로 균열 (0.3mm미만) |
| 06<br>(25년 하반기) | — | 06<br>(26년 상반기) | 0+385 소단배수로 균열 (0.3mm미만) |
