## 4.5 절토사면 (STA.0+950~1+370)

본 시설물은 충청남도 부여군 구룡면 구봉리 산 47-1 에 위치한 총연장 420.0m, 높이 34.7m 의 절토사면으로, 2024년 준공후 약 2년간 공용중인 2종 시설물이다.

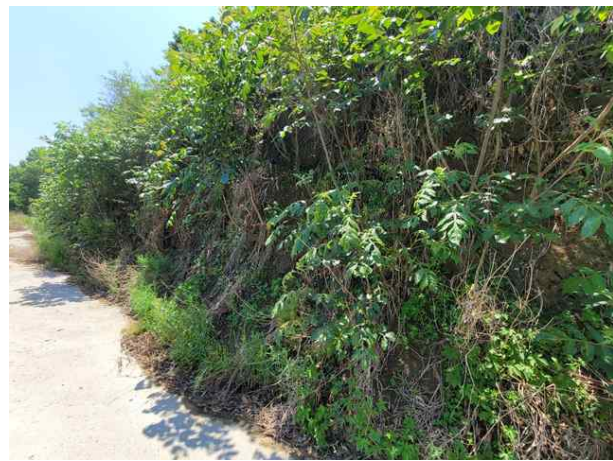
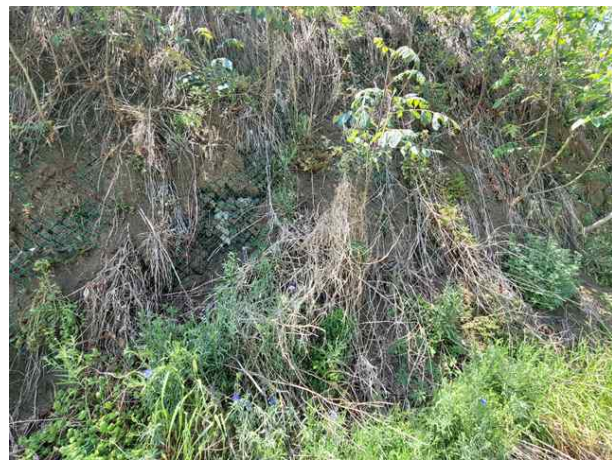
| 점검부위 | | 점검결과 | 발생원인 | 조치<br>필요사항 | 사진<br>번호 |
|---|---|---|---|---|---|
| 사면부 | | · 녹생토유실 | · 집중강우, 식생활착미흡 | · 주의관찰 | 01 |

| 01<br>(26년 상반기) | 1+230 사면부 녹생토유실 | 01<br>(26년 상반기) | 1+230 사면부 녹생토유실 |

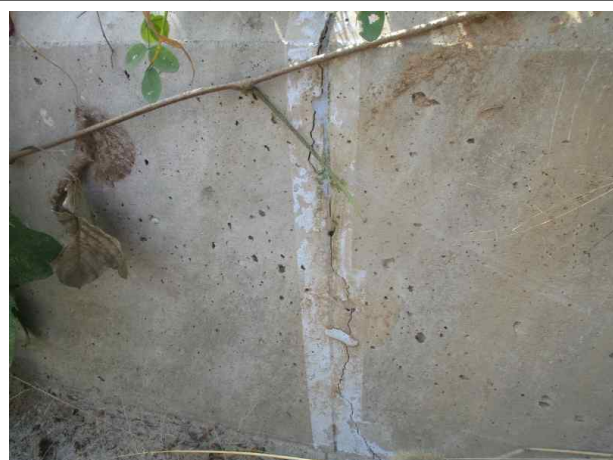
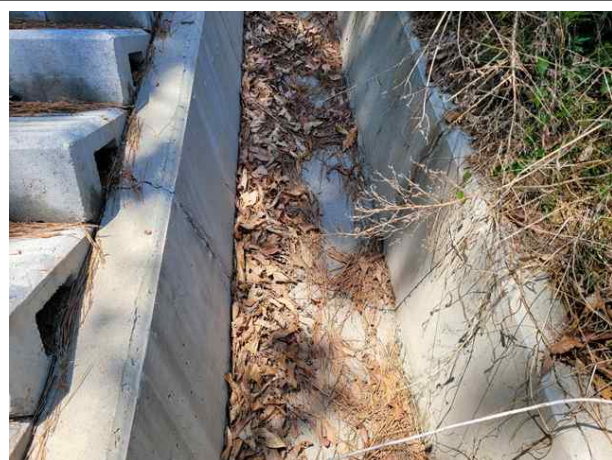
| 점검부위 | | 점검결과 | 발생원인 | 조치<br>필요사항 | 사진<br>번호 |
|---|---|---|---|---|---|
| 배수처리시설 | | · 균열 | · 건조수축, 집중강우 | · 균열보수 | 02, 03<br>04 |

| 02<br>(25년 하반기) | 1+000 산마루측구 균열(0.3mm이상) | 02<br>(26년 상반기) | 1+000 산마루측구 균열(0.3mm이상) |

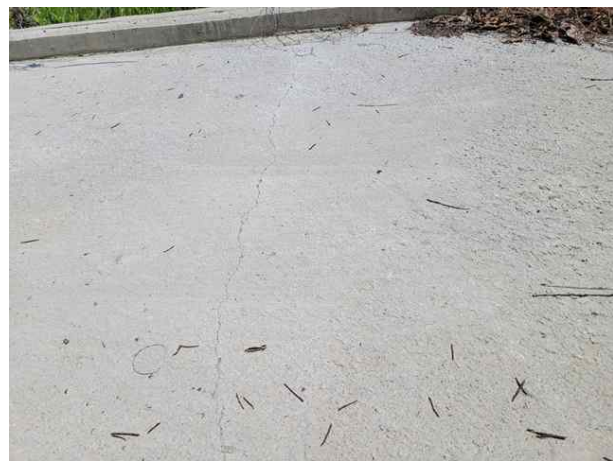
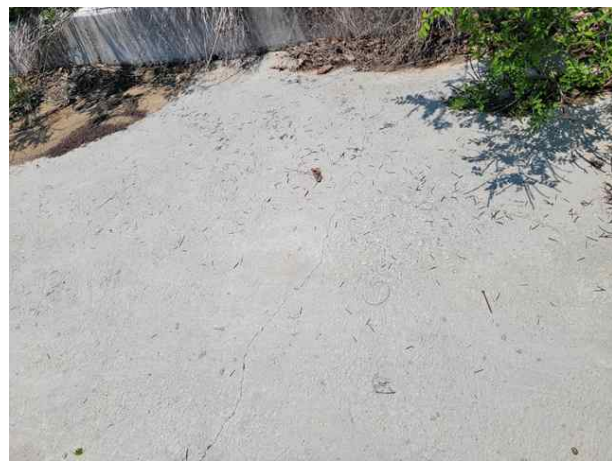
| 03<br>(26년 상반기) | 1+250 소단배수로 균열(0.3mm이상) | 03<br>(26년 상반기) | 1+250 소단배수로 균열(0.3mm이상) |

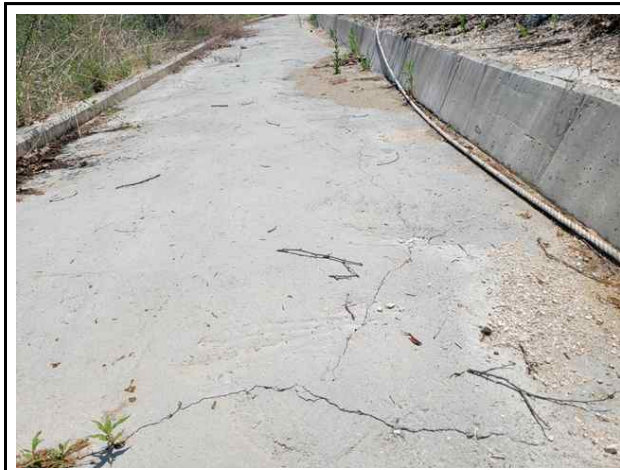
04  
(26년 상반기)

1+310 소단배수로 망상균열

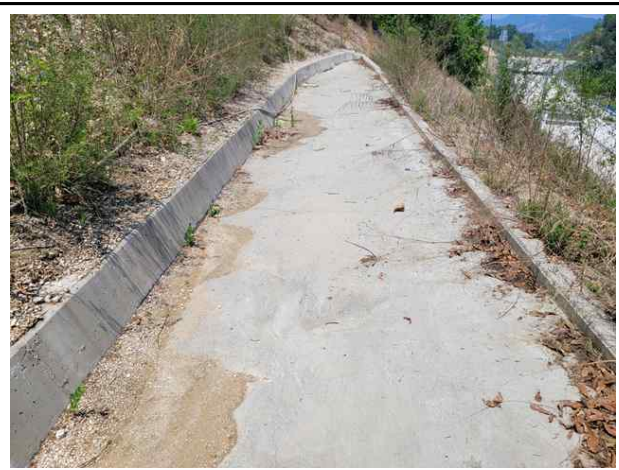
04  
(26년 상반기)

1+310 소단배수로 망상균열
