## 4.6 절토사면 (STA.1+470~2+220)

4.6 절토사면(STA.1+470~2+220)

본 시설물은 충청남도 예산군 오가면 신장리 819-5에 위치한 총연장 750.0m, 높이 40.0m의 절토사면으로, 2024년 준공후 약 2년간 공용중인 2종 시설물이다.

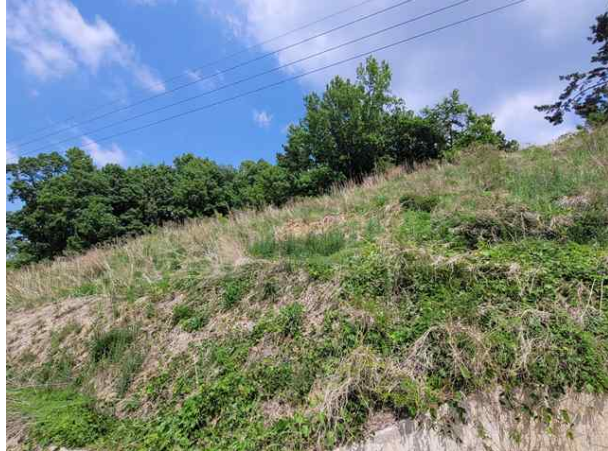
| 점검자 의견 | | <input checked="" type="checkbox"/> 점검결과 사면부 표층유실이 조사되었다. 상기 손상부는 하절기 장마시 추가 손상 발생 가능성이 있으므로, 보수를 실시하는 유지관리가 필요하다. 그 외의 보호시설은 전반적으로 양호한 상태로 조사되었다. | | |

| 점검부위 | | 점검결과 | 발생원인 | 조치<br>필요사항 | 사진<br>번호 |
|---|---|---|---|---|---|
| 사면부 | | · 표층유실 | · 집중강우 | · 녹생토 | 01 |

| 01<br>(26년 상반기) | 1+590 2단 표층유실 | 01<br>(26년 상반기) | 6+625 2단 표층유실 |

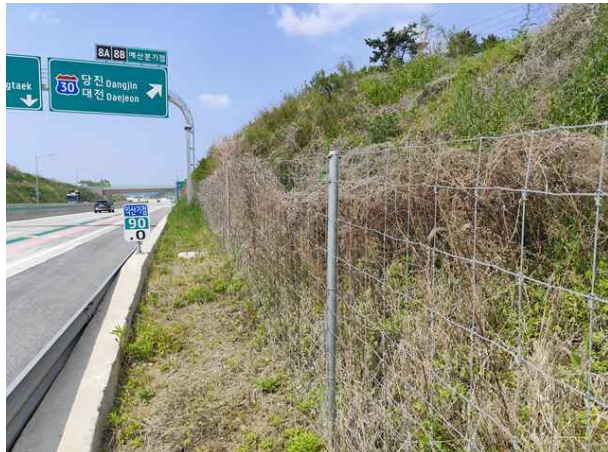
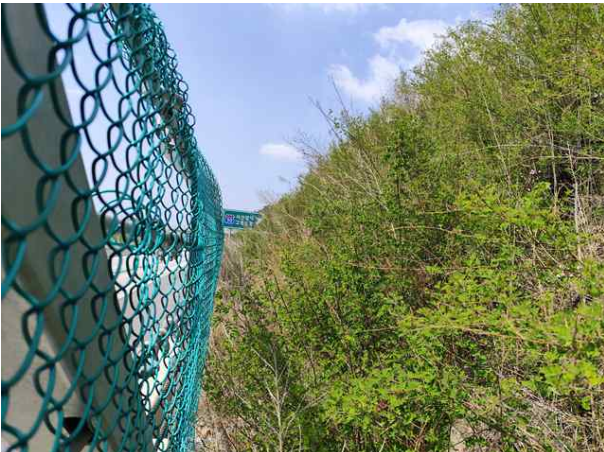
| 점검부위 | | 점검결과 | 발생원인 | 조치<br>필요사항 | 사진<br>번호 |
|---|---|---|---|---|---|
| 사면하부 | | · 상태양호 | — | — | 02 |

| 02<br>(26년 상반기) | 사면하부 상태양호 | 02<br>(26년 상반기) | 사면하부 상태양호 |

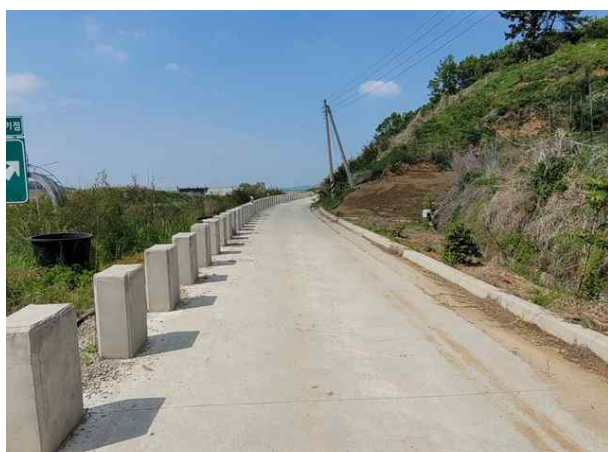
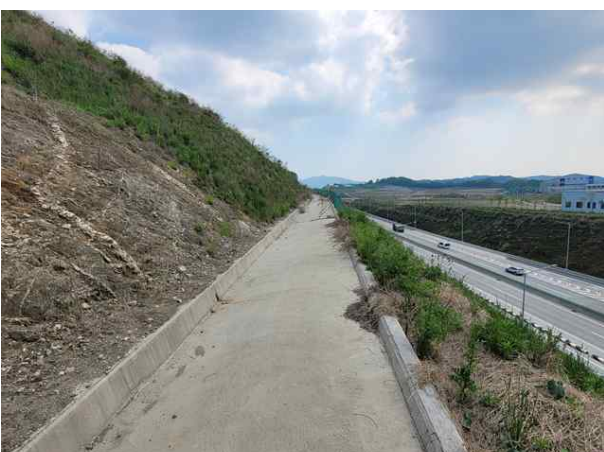
| 점검부위 | | 점검결과 | 발생원인 | 조치<br>필요사항 | 사진<br>번호 |
|---|---|---|---|---|---|
| 배수처리시설 | | · 상태양호 | — | — | 03 |

| 03<br>(26년 상반기) | 1소단배수로 상태양호 | 03<br>(26년 상반기) | 1소단배수로 상태양호 |
