## 4.8 절토사면 (STA.2+660~2+800)

본 시설물은 충청남도 부여군 은산면 장벌리 산 35-6 에 위치한 총연장 140.0m, 높이 30.0m 의 절토사면으로, 2024년 준공후 약 2년간 공용중인 2종 시설물이다.

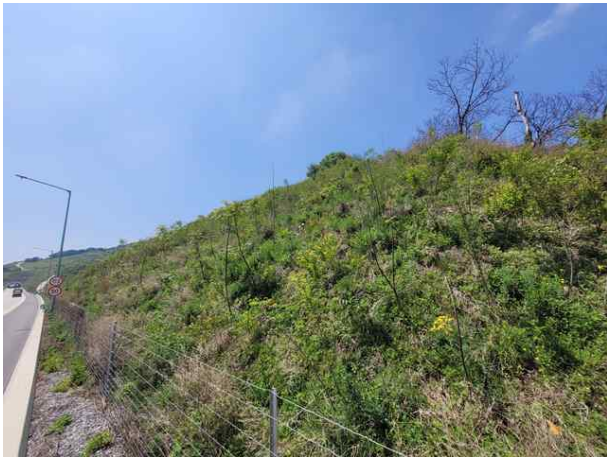
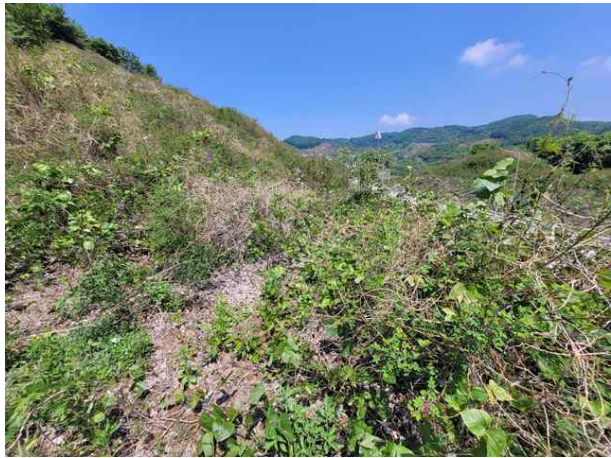
| 점검부위 | | 점검결과 | 발생원인 | 조치<br>필요사항 | 사진<br>번호 |
|---|---|---|---|---|---|
| 사면부 | | · 상태양호 | — | — | 01 |

| 01<br>(26년 상반기) | 사면 상태양호 | 01<br>(26년 상반기) | 사면 상태양호 |

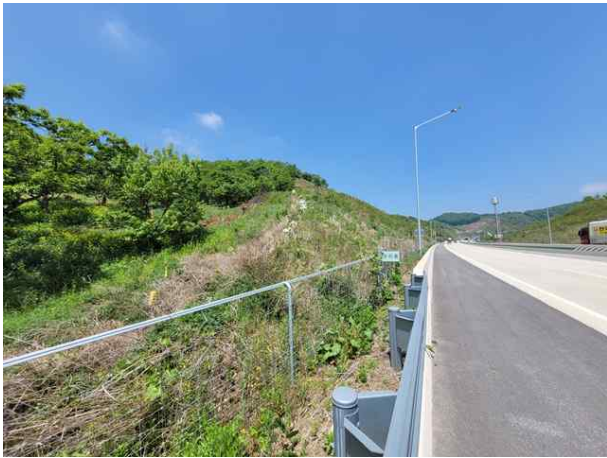
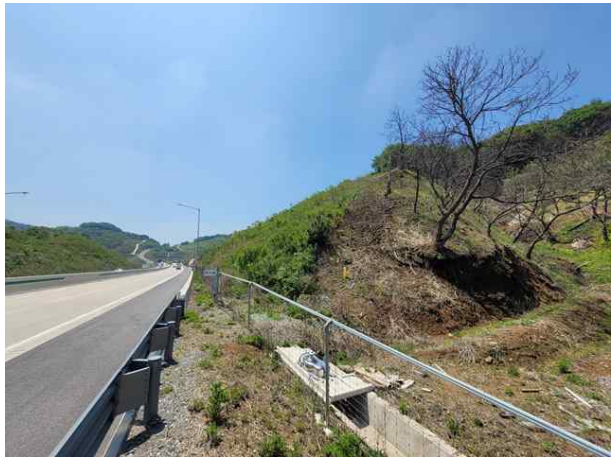
| 점검부위 | | 점검결과 | 발생원인 | 조치<br>필요사항 | 사진<br>번호 |
|---|---|---|---|---|---|
| 사면하부 | | · 상태양호 | — | — | 02 |

| 02<br>(26년 상반기) | 사면하부 상태양호 | 02<br>(26년 상반기) | 사면하부 상태양호 |
